**Inwentaryzacja oraz ekspertyza dendrologiczna drzew wraz z projektem  
zabezpieczeń dla otoczenia dworu Kossakówka  
przy Placu Juliusza Kossaka 4 w Krakowie.**

**LOKALIZACJA:** pl. Juliusza Kossaka 4 w Krakowie  
działka nr 123/6, 146/4, 146/3 obr. S-145 Śródmieście

**ZLECENIODAWCA:** Muzeum Sztuki Współczesnej w Krakowie MOCAK  
ul. Lipowa 4  
30-702 Kraków

**KRAKÓW luty 2020**

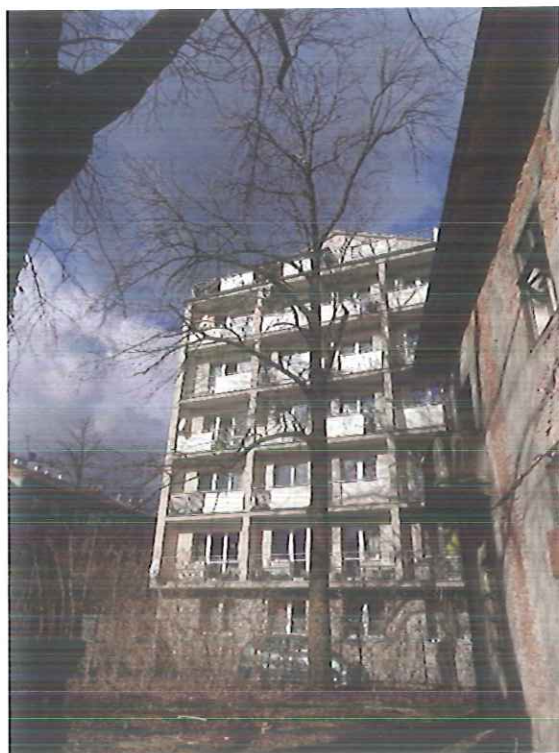
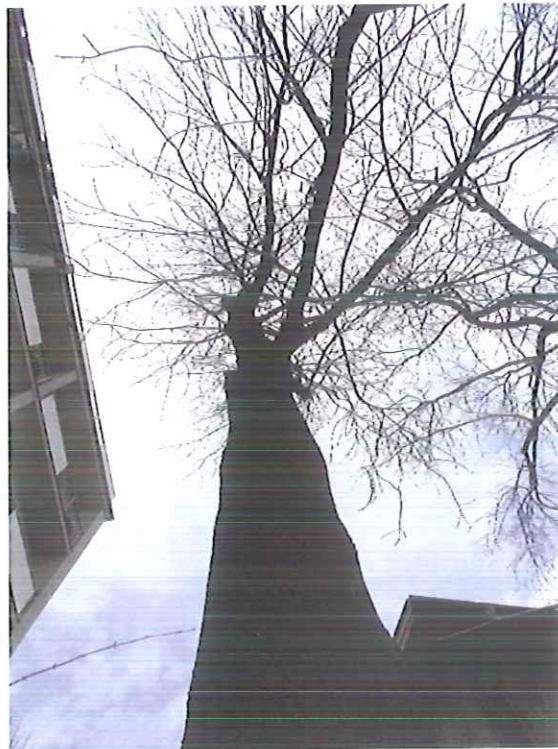
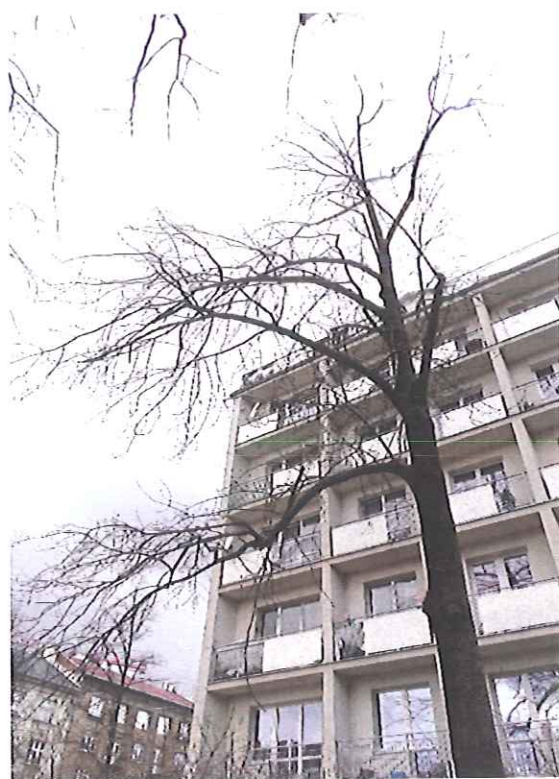
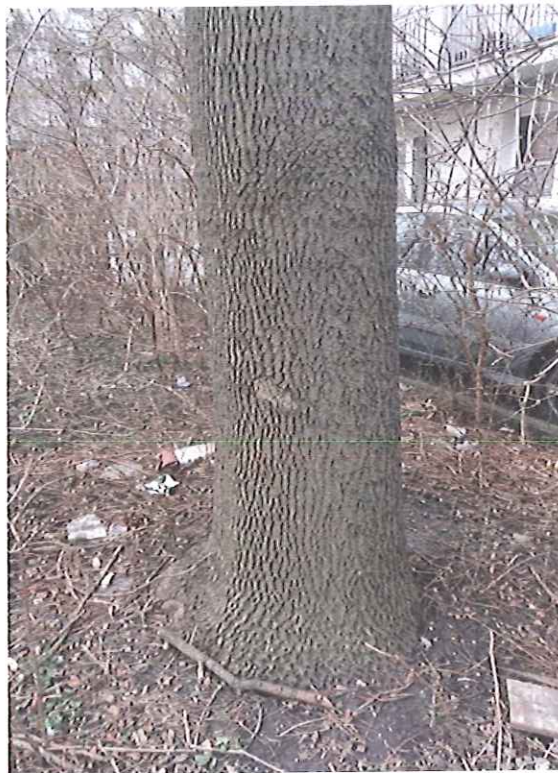
Fot. 1-4. Pokrój drzewa, detale

| CECHY BUDOWY DRZEWA – USZKODZENIA – SYMPTOMY CHOROBY: | |
|---|---|
| PIEŃ: | prosty, zabliźnione ślady amputacji |

Analizowany jesion cechuje się lekko pogorszonym stanem fitosanitarnym. W koronie występuje posusz średni i gruby. Pień drzewa jest prosty, widoczne są ślady amputacji oraz ślady redukcji korony. Drzewo ma umiarkowane warunki wzrostu, rośnie w sąsiedztwie budynku mieszkalnego. W obrębie korzeni, pnia i korony nie stwierdzono szkodników owadzych ani patogenów grzybowych. Na omawianym okazie nie stwierdzono występowania okazów gatunków chronionych zwierząt, roślin i grzybów.

1. Obecny stan statyczny pnia wynosi 142 % i nie daje zapasu bezpieczeństwa.
2. Witalność drzewa jest obniżona, a warunki wzrostu należy ocenić jako przeciętne.
3. Drzewo może być umiarkowanie problemowe pod kątem statycznym z uwagi na brak zapasu bezpieczeństwa.
4. Drzewo ma obojętną perspektywę rokowań na dalsze trwanie w otoczeniu.
5. Drzewo wymaga przeprowadzenia następujących prac: usunięcia zawisu, usunięcia posuszu oraz korekty korony, cięć poprawiających aerodynamikę zwłaszcza od zachodu.
6. Drzewo wymaga stałej kontroli nie rzadszej niż co 3 lata.

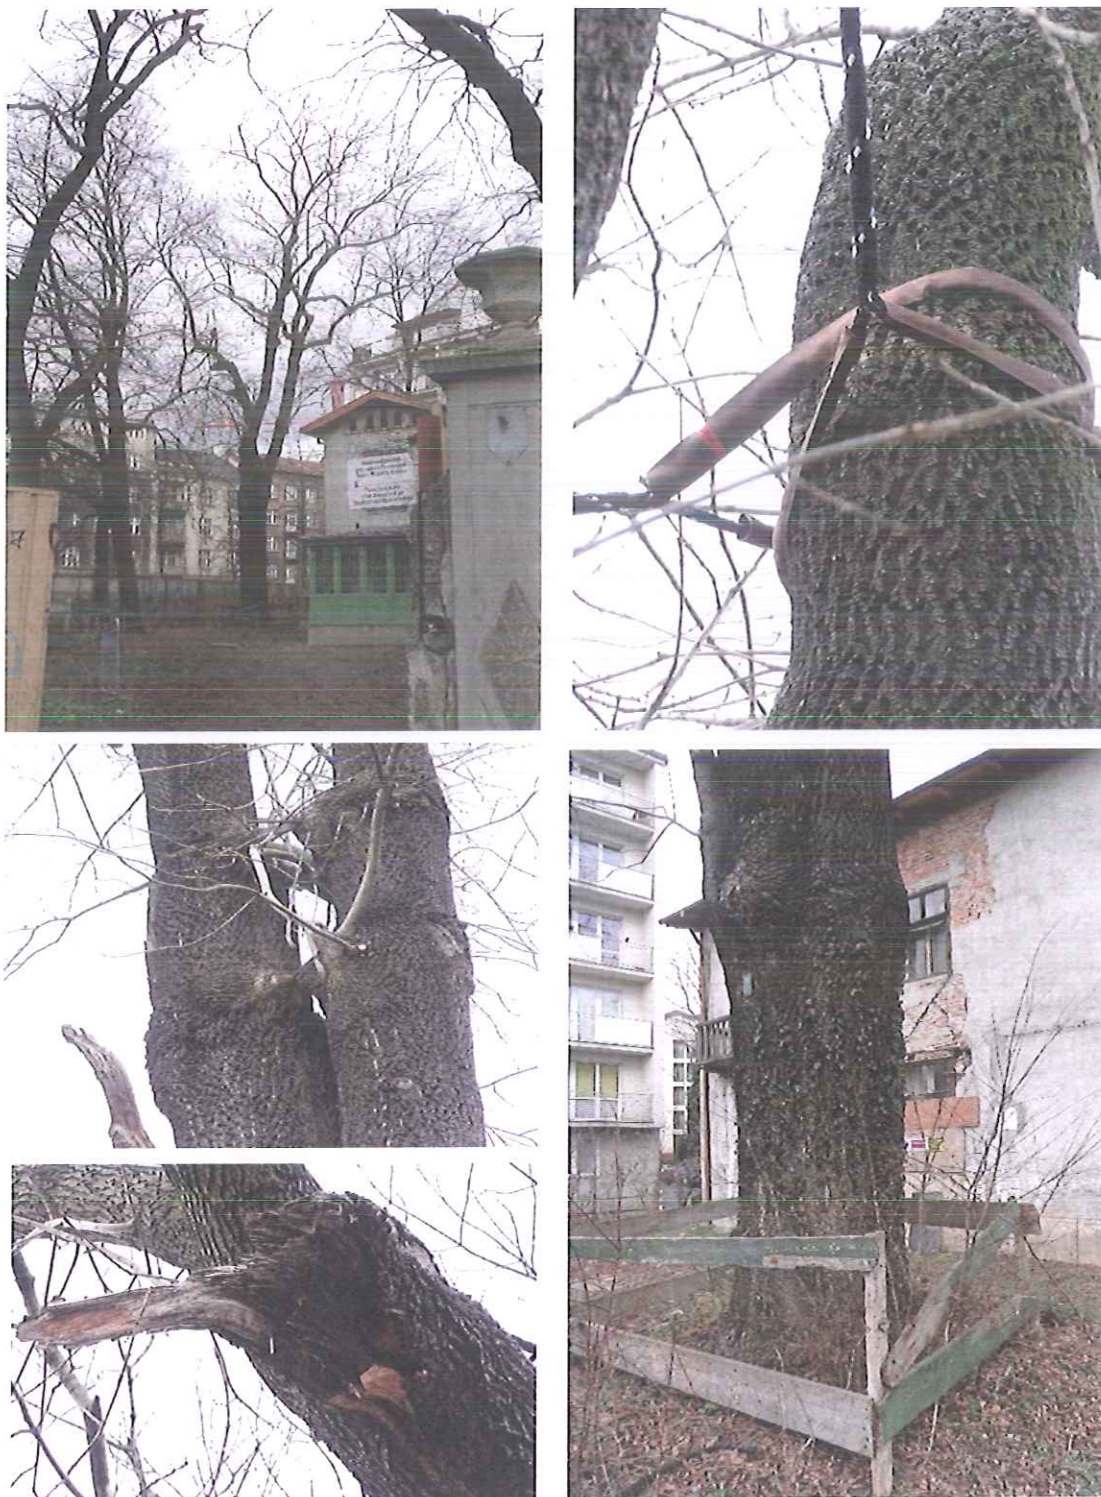
**Fot. 1-5. Pokrój drzewa, detale**

| CECHY BUDOWY DRZEWA – USZKODZENIA – SYMPTOMY CHOROBY: | |
|---|---|
| PIEŃ: | stary wrośnięty opas metalowy oraz wiązanie przewiertowe, prosty, porasta bluszczem pospolitym ( <i>Hedera helix</i> ), rozwidlenie typu V na wys. 3,5m, kolejne typu U na wys. 7m, ubytek powierzchniowy z odpadającą korą od NW, próchniejące ubytki po gałęzi, wypróchnienie wewnętrzne |

Wypróchnienie pnia w miejscu badania na wys. 104 cm jest w fazie początkowej, umiejscowione centralnie. Bezpieczeństwo aktualne  $B_z$  jest niższe od bezpieczeństwa podstawowego  $B_p$  i wynosi:  **$758\% \times 0,95 = 720\%$** . **Jest to wartość wyraźnie powyżej granicznej wartości, zapewniająca duży zapas bezpieczeństwa.** Przyjęta w UE wymagana wartość bezpieczeństwa pnia na złamanie  $B_z$  powinna wynosić nie mniej niż 150% dla obciążeń dynamicznych (współczynnik bezpieczeństwa 1,5).

Stan ogólny jesiona jest dobry. Pokrój drzewa jest regularny, typowy dla egzemplarza w tym wieku. Korona jest rozłożysta, rozbudowana, nie zaobserwowano w niej znacznych ilości posuszu. Pień rozwidla się na 3,5 m oraz 7 m, jednak podczas oceny nie stwierdzono ubytków ani pęknięć w miejscach rozwidleń. W koronie zaobserwowano dwa wiązania GEFA z 2019 roku oraz bardzo stare, zarośnięte wiązanie przewiertowe i metalowy opas. Od północnego zachodu w dolnej części pnia znajduje się ubytek powierzchniowy z odpadającą korą. Poza tym nie stwierdzono innych uszkodzeń. Na pień zaczyna wspinać się bluszcz pospolity. Dookoła odziomka wbity jest stary drewniany płótek. W analizowanym przypadku nie zaobserwowano widocznych symptomów mogących świadczyć o osłabieniu systemu korzeniowego na skutek uszkodzeń mechanicznych.

1. Obecny stan statyczny pnia wynosi **720 %** i daje duży zapas bezpieczeństwa.
2. Witalność drzewa jest dobra, a warunki wzrostu należy ocenić jako dobre.
3. Drzewo nie jest problemowe pod kątem statyki.
4. Drzewo ma obojętną perspektywę rokowań na dalsze trwanie w otoczeniu.
5. Wrośnięte wiązanie przewiertowe oraz metalowy opas należy pozostawić.
6. Należy usunąć samosiewy z okolicy odziomka drzewa oraz ograniczać rozwój bluszczu do wys. 3,5m (należy dbać o możliwość kontroli najniższego rozwidlenia).
7. Drzewo wymaga stałej kontroli nie rzadszej niż co 2 lata.

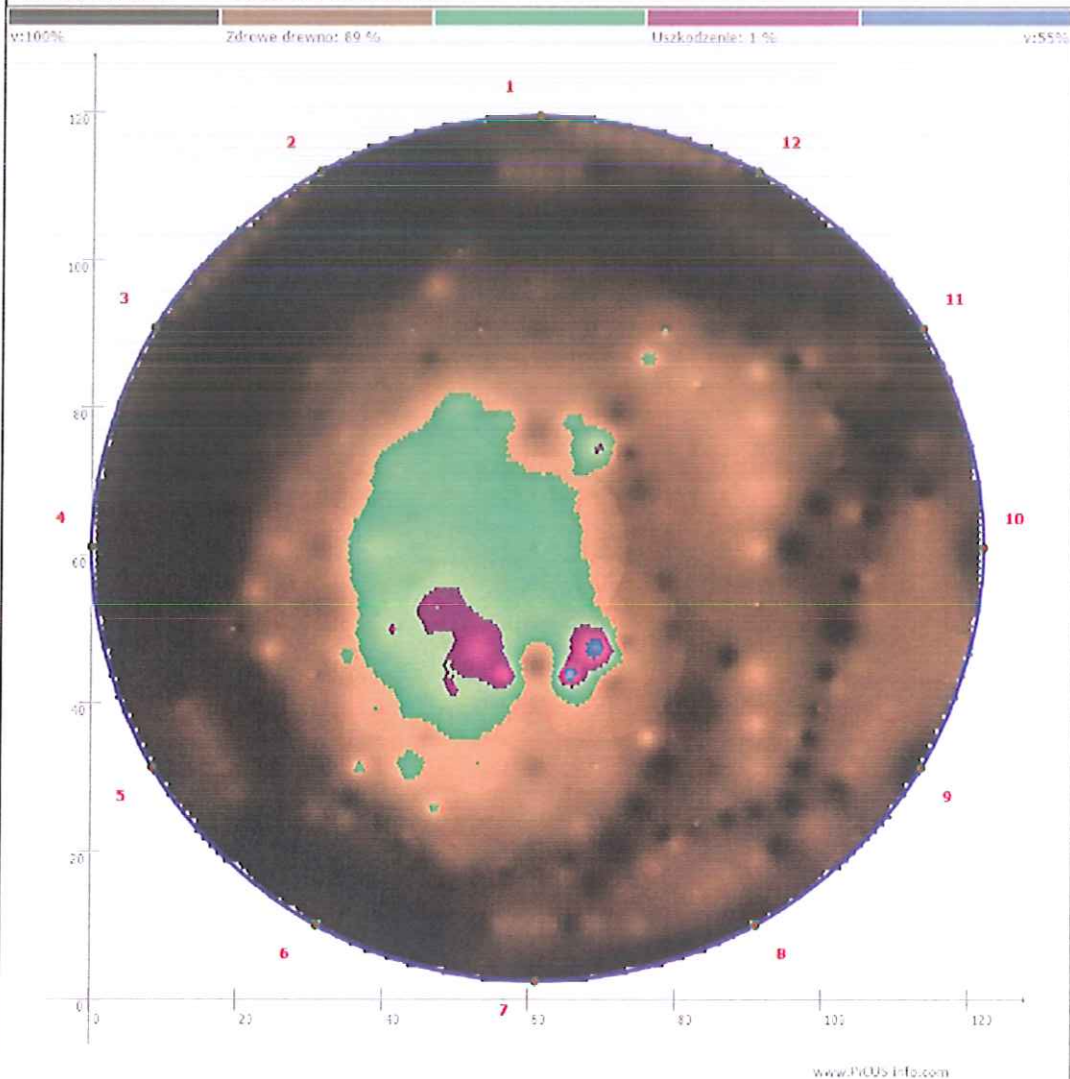
Bezpieczeństwo podstawowe badanego drzewa  $B_p$  wynosi: **758%**.

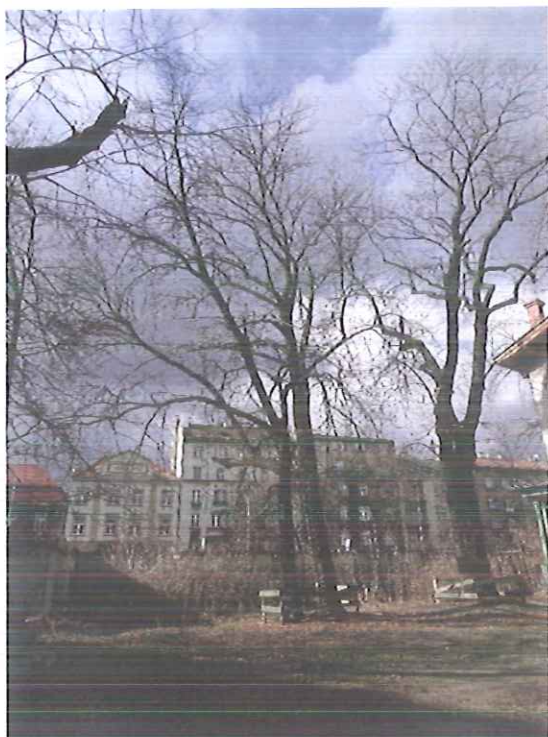
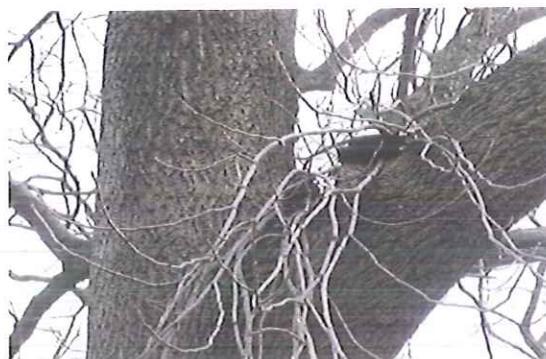
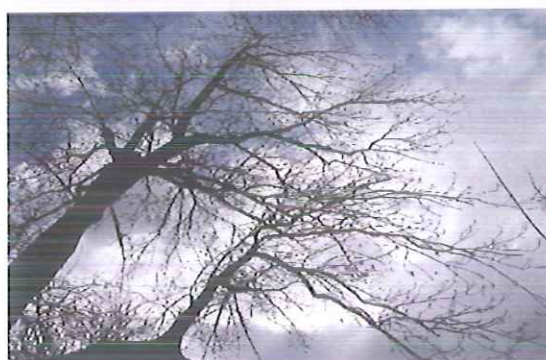
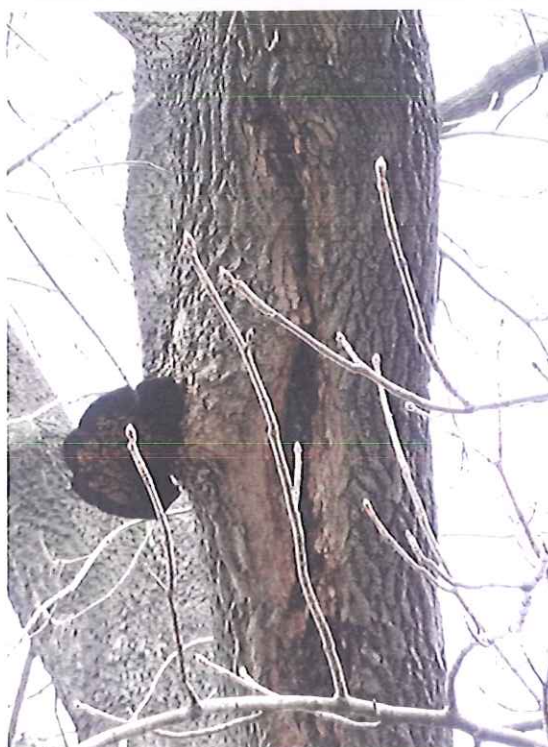
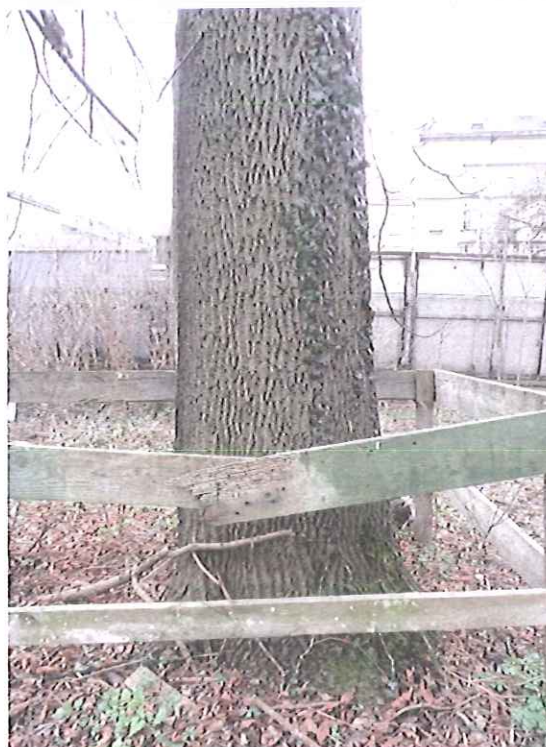
**Fot. 1-4. Pokrój drzewa, detale**

| CECHY BUDOWY DRZEWA – USZKODZENIA – SYMPTOMY CHOROBY: | |
|---|---|
| PIEŃ: | pochylony w stronę drogi, rozwidlenie V na wys. 5,5m i 8m, listwa piorunowa nabudowana ostrym żebrzem od podstawy do wys. 10m, porasta bluszczem ( <i>Hedera helix</i> ), owocniki błyskoporka szczotkowatego ( <i>Inonotus hispidus</i> ) na konarze W oraz w dolnym rozwidleniu, ubytek rynnowy z wyciekami na konarze W |

Stan ogólny jesionu należy ocenić jako średni. Korona jest wyciągnięta, nieregularna za sprawą zachodniego konaru, ponadto zaobserwowano duży udział posuszu. Pień rozwidla się na 5,5 m oraz 8 m, w niższym rozwidleniu oraz na odchodzącym od niego zachodnim konarze występują owocniki błyskoporka szczotkowatego (*Inonotus hispidus*). Wzdłuż pnia nabudowane jest długie ostre żebro w miejscu listwy piorunowej. Na zachodnim konarze oprócz owocnika występuje rozległy ubytek z wyciekami oraz ślad po obrywie. Na pień zaczyna wspinać się bluszcz pospolity. Dookoła odziomka wbity jest stary drewniany płatek obejmujący również sąsiedni kasztanowiec. W analizowanym przypadku nie zaobserwowano widocznych symptomów mogących świadczyć o osłabieniu systemu korzeniowego na skutek uszkodzeń mechanicznych.

1. Obecny stan statyczny pnia wynosi **294 %** i daje zapas bezpieczeństwa. Wartość bezpieczeństwa na złamanie na wysokości niższego rozwidlenia może być jednak mniejsza z uwagi na osłabienie drewna przez biokorozję powodowaną przez grzyb.

2. Witalność drzewa jest lekko pogorszona, a warunki wzrostu można ocenić jako dobre.
3. Drzewo jest umiarkowanie problemowe pod kątem statyki z uwagi na zaatakowanie przez patogeny grzybowe i zagrożenie oberwaniem konaru.

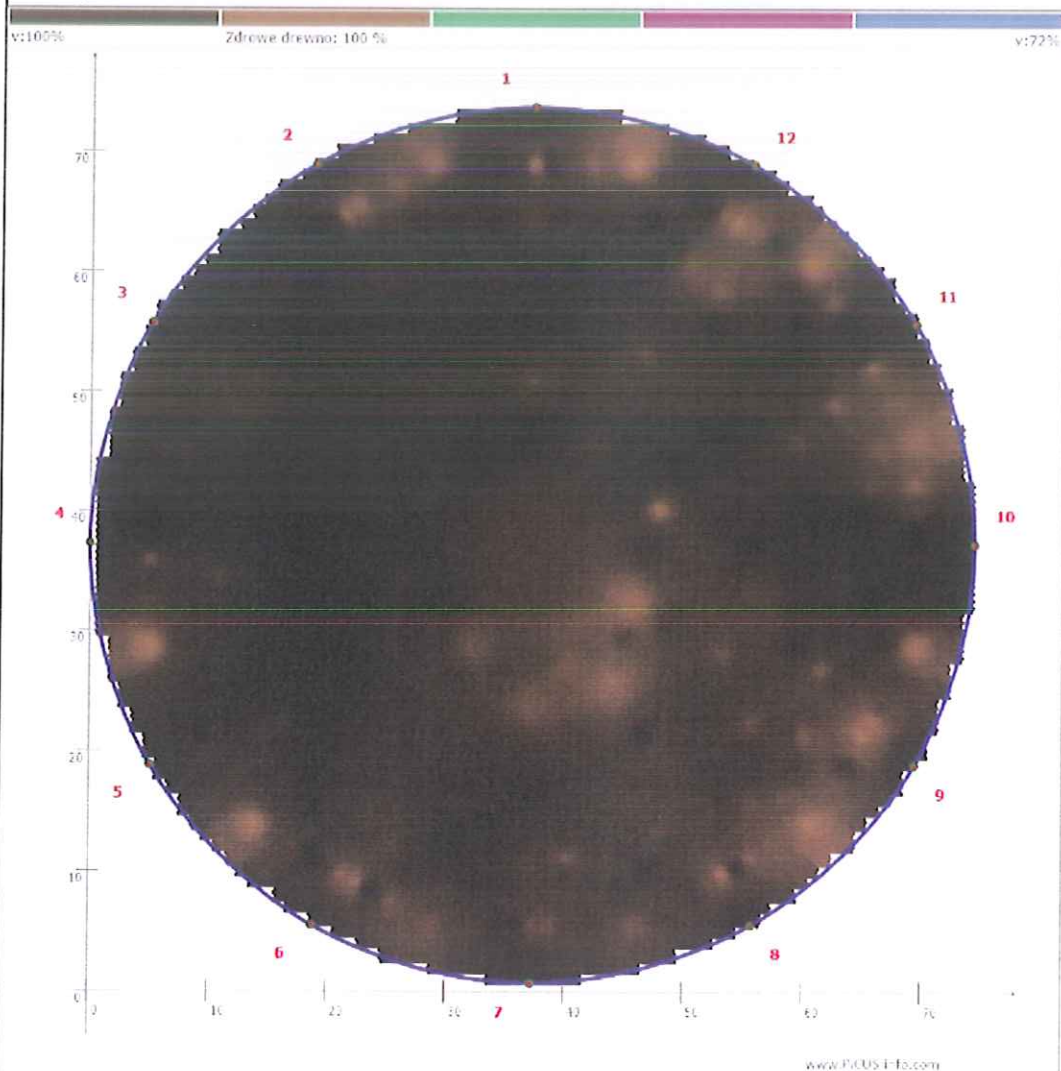
Bezpieczeństwo podstawowe badanego drzewa  $B_p$  wynosi: **294%**. Wypróchnienie pnia w miejscu badania na wys. 195 cm nie występuje. Bezpieczeństwo aktualne  $B_z$  jest takie samo jak bezpieczeństwo podstawowe  $B_p$  i wynosi: **294%**. **Jest to wartość powyżej granicznej wartości, zapewniająca zapas bezpieczeństwa, zgodnie z przyjętą w UE wymaganą wartością dla obciążeń dynamicznych nie mniejszą niż 150% (współczynnik bezpieczeństwa  $k=1,5$ ).**

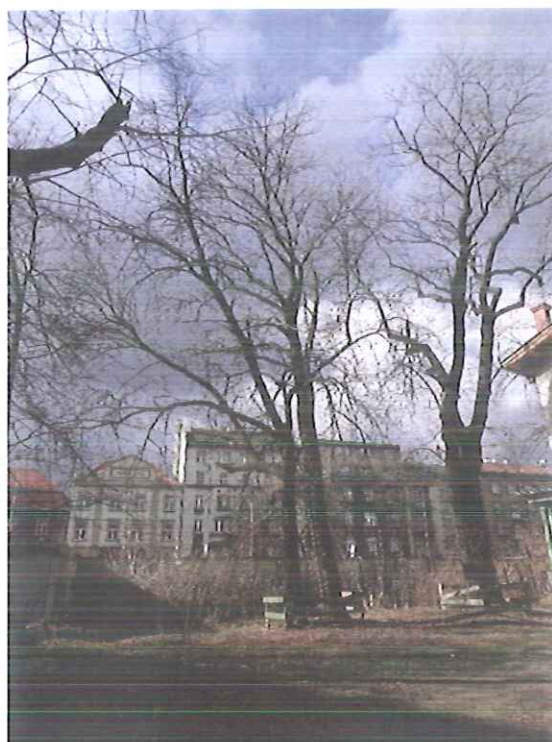
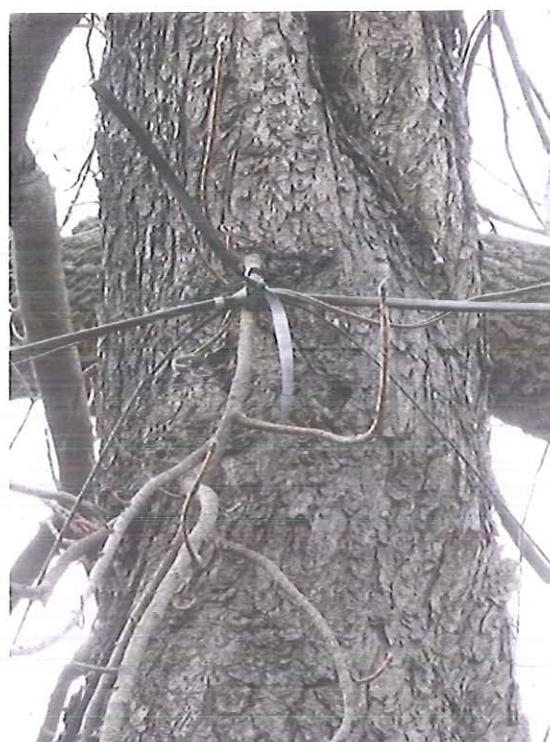
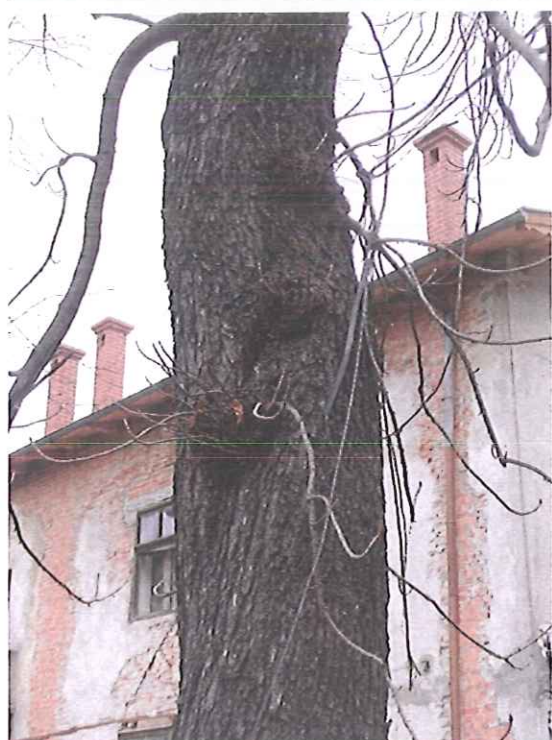
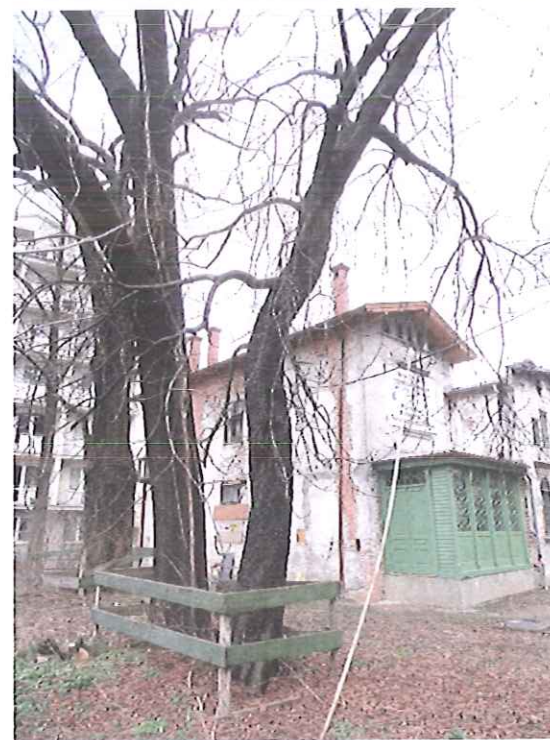
**Fot. 1-4. Pokrój drzewa, detale**

| CECHY BUDOWY DRZEWA – USZKODZENIA – SYMPTOMY CHOROBY: | |
|---|---|
| PIEŃ: | lekko esowaty, odrosty pniowe, kabel przywiązany do gałęzi |

Analizowany kasztanowiec cechuje się pogorszonym stanem fitosanitarnym. W koronie występuje posusz średni. Pień drzewa jest wykrzywiony i lekko pochylony, co jest skutkiem wzrostu w warunkach konkurencji z sąsiednim jesionem. Drzewo ma dobre warunki wzrostu. W obrębie korzeni, pnia i korony nie stwierdzono szkodników owadzych ani patogenów grzybowych. Na omawianym okazie nie stwierdzono występowania okazów gatunków chronionych zwierząt, roślin i grzybów.

1. Obecny stan statyczny pnia wynosi  $78\%$  i nie daje zapasu bezpieczeństwa.
2. Witalność drzewa jest lekko obniżona, mimo to warunki wzrostu są dobre.
3. Drzewo jest problemowe pod kątem statycznym.
4. Drzewo ma obojętną (w kierunku negatywnej) perspektywę rokowań na dalsze trwanie w otoczeniu.
5. Drzewo wymaga korekty korony (redukcja z wysokości o  $4-5$  m głównego przewodnika oraz  $3-4$  m mniejszego) oraz usunięcia posuszu, a także usunięcia kabla przywiązanego do gałęzi.
6. Drzewo wymaga stałej kontroli nie rzadszej niż co  $2$  lata.

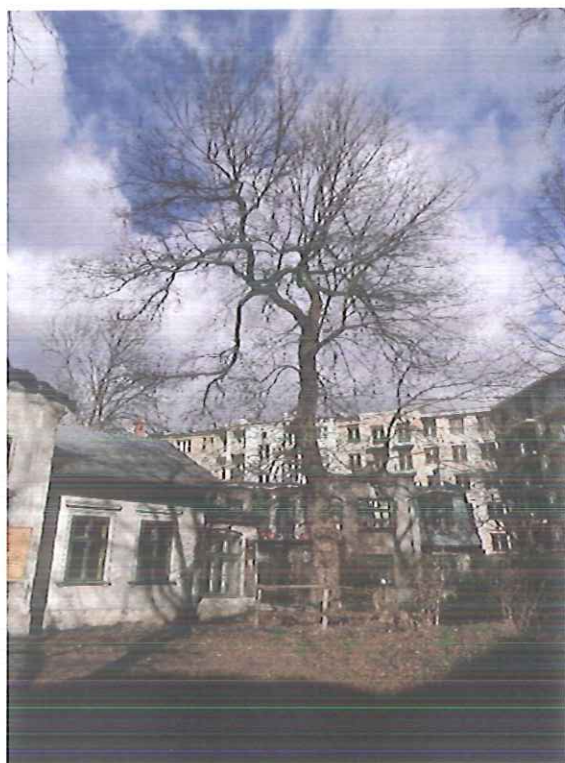
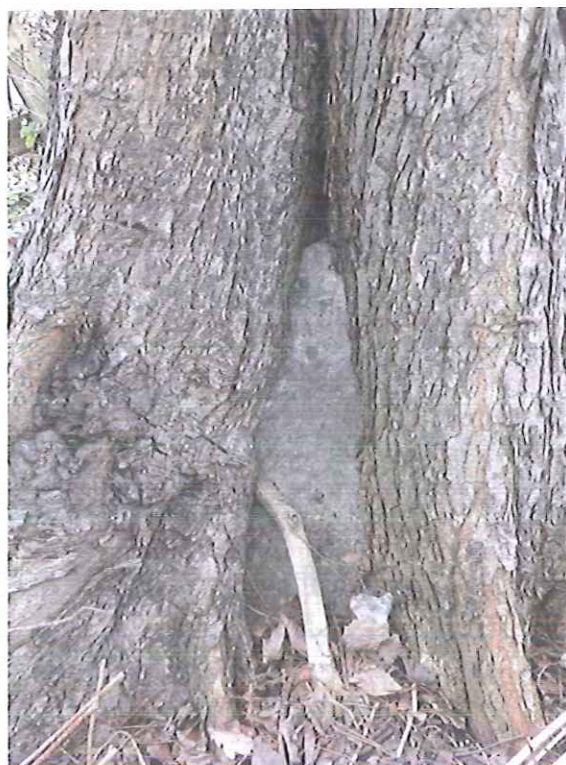
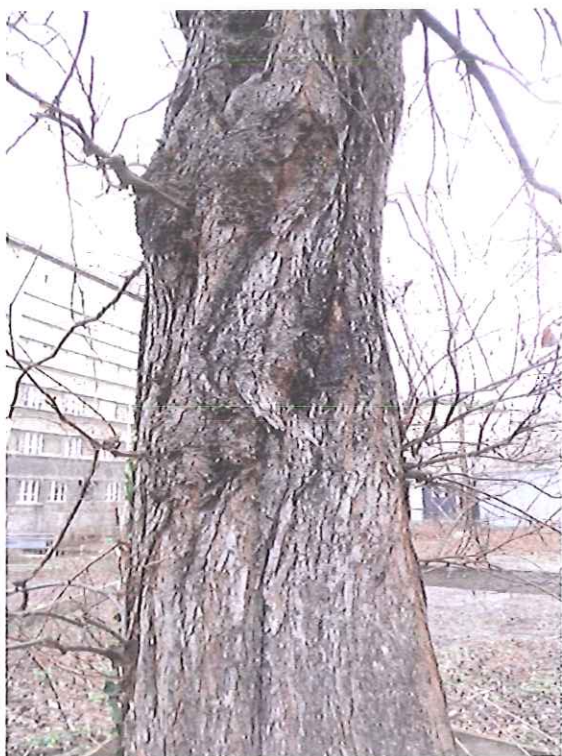
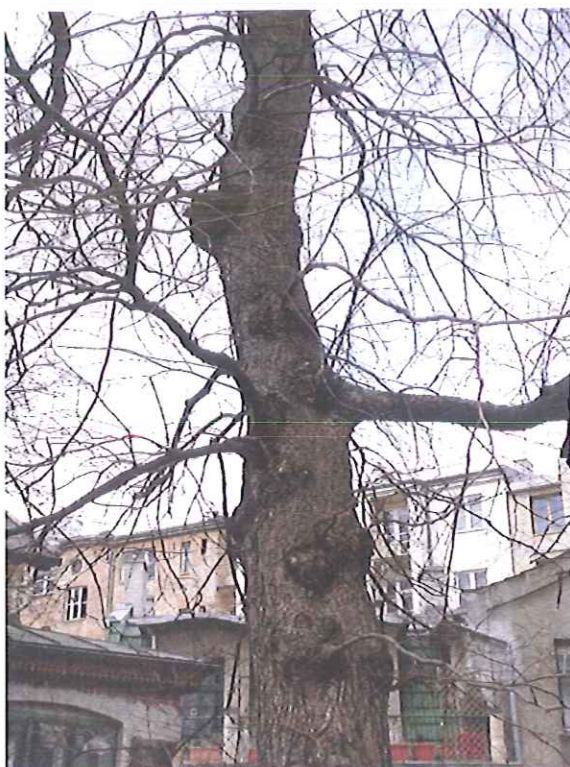
Fot. 1-4. Pokrój drzewa, detale

| CECHY BUDOWY DRZEWA – USZKODZENIA – SYMPTOMY CHOROBY: | |
|---|---|
| PIEŃ: | lekko pogięty, narośla, betonowa plomba w odziomku, zaczyna porastać bluszczem pospolitym ( <i>Hedera helix</i> ), zabliźniona szczelina z wyciekami, wypróchnienie wewnętrzne |
| KORZENIE: | silne nabiegi korzeniowe, główny nabieg z drewnem kompensacyjnym w miejscu starego uszkodzenia |

Stan ogólny wiązu jest umiarkowanie dobry. Pokrój drzewa jest lekko nieregularny, typowy dla egzemplarza w tym wieku. Korona jest rozłożysta, rozbudowana, z widocznym średnim posuszem. W ubytku w odziomku znajduje się plomba betonowa sięgająca prawdopodobnie do wysokości ponad 1 metra. Poza tym nie stwierdzono innych uszkodzeń. Widoczna jest obecność drewna reakcyjnego. Na pień zaczyna wspinać się bluszcz pospolity. Dookoła odziomka wbity jest stary drewniany płotek. W analizowanym przypadku nie zaobserwowano widocznych symptomów mogących świadczyć o osłabieniu systemu korzeniowego na skutek uszkodzeń mechanicznych.

1. Obecny stan statyczny pnia wynosi **162 %** i daje minimalny zapas bezpieczeństwa.
2. Witalność drzewa jest lekko pogorszona, a warunki wzrostu można ocenić jako dobre.
3. Drzewo jest problemowe pod kątem statyki ze względu na duże wypróchnienie odziomka i związane z tym rosnące ryzyko złamania pnia.
4. Drzewo ma obojętną (w kierunku negatywnej) perspektywę rokowań na dalsze trwanie w otoczeniu.
5. Należy usunąć posusz, wykonać cięcia poprawiające aerodynamikę o 2 m z góry oraz obwodowo z zachowaniem pokroju, w tym redukcja korony nad budynkiem.
6. Drzewo wymaga stałej, corocznej kontroli.

- cięcia sanitarne (posusz i dolne odrosty)
- cięcia poprawiające aerodynamikę korony o 2 m z góry oraz obwodowo z zachowaniem pokroju (w tym redukcja nad budynkiem)

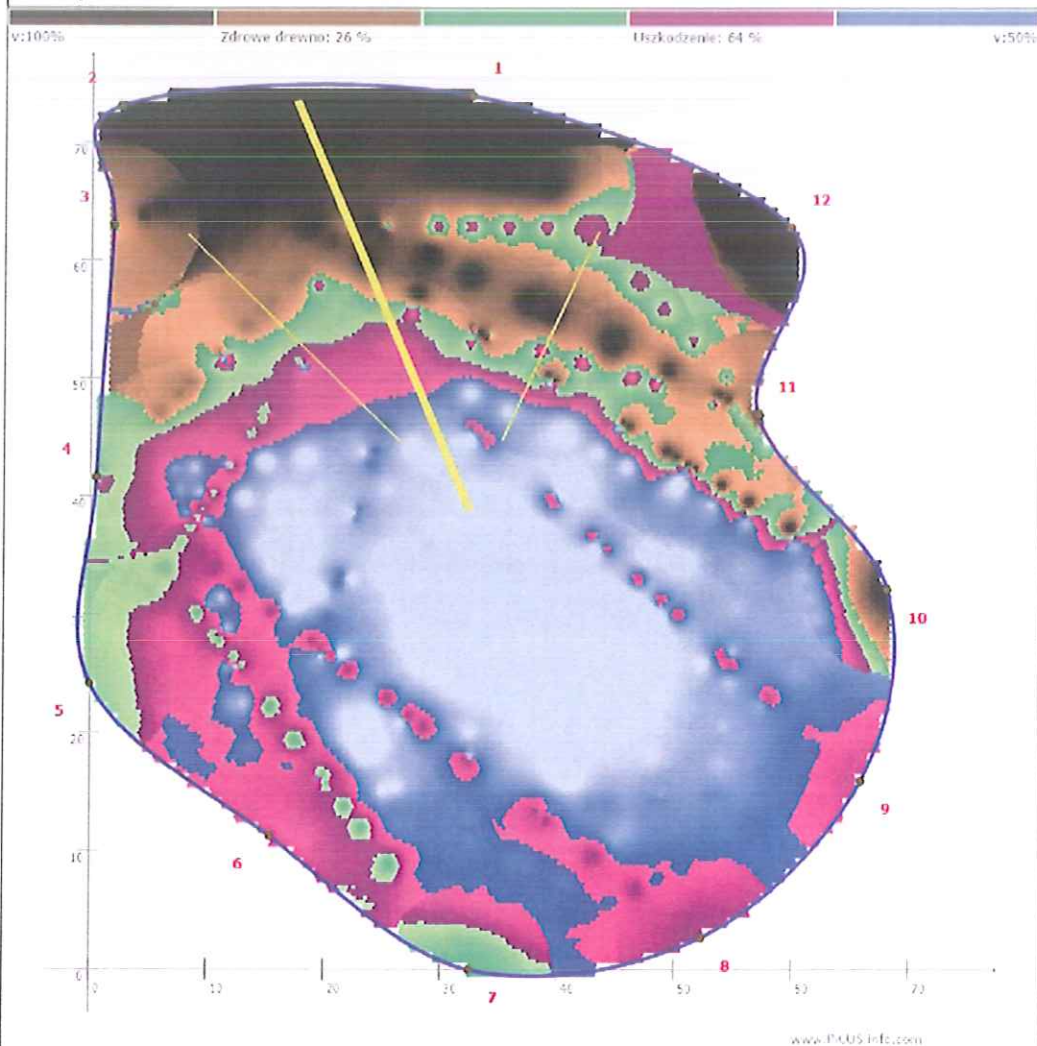
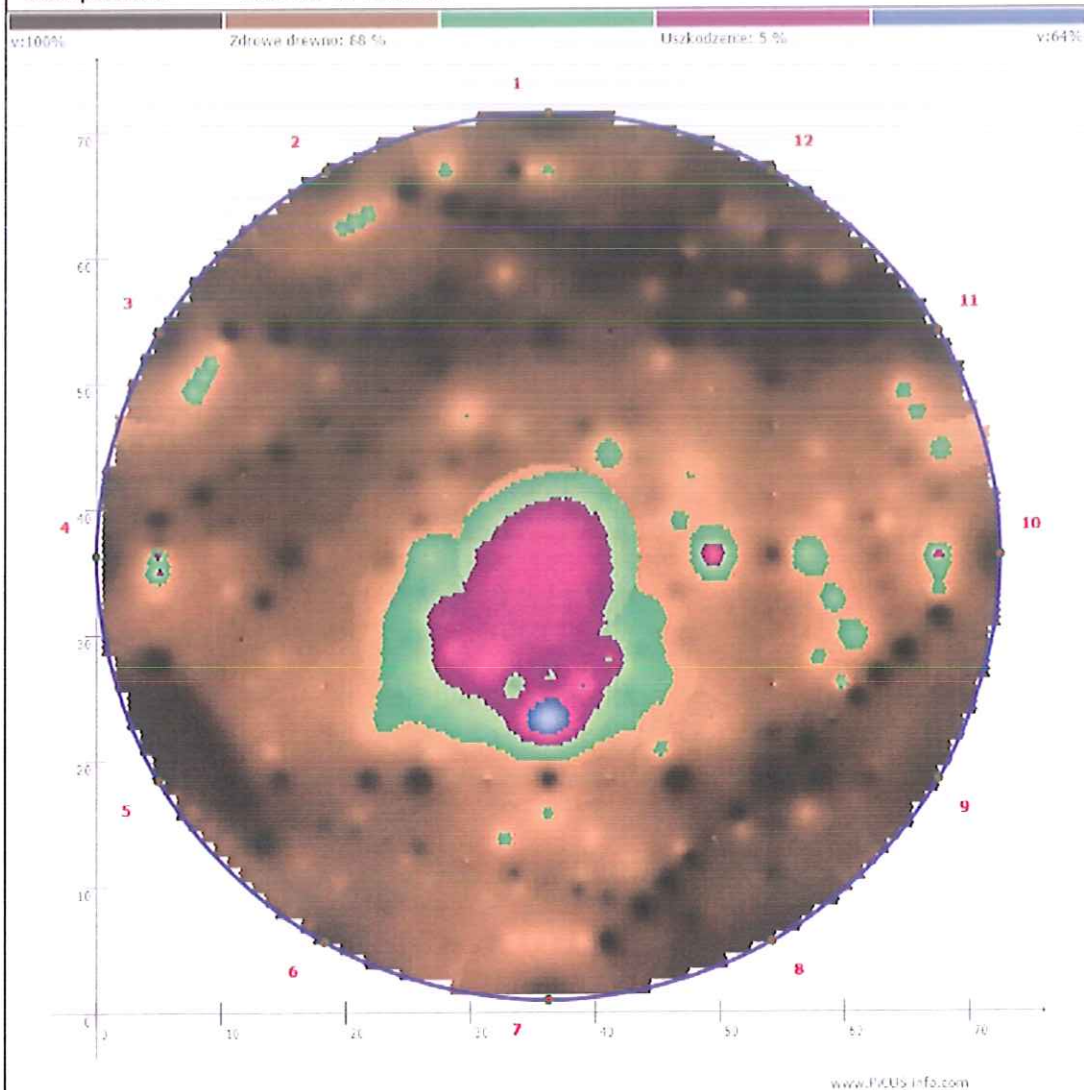
Bezpieczeństwo podstawowe badanego drzewa  $B_p$  wynosi: **465%**. Wypróchnienie pnia w miejscu badania na wys. 120 cm jest bardzo rozległe, umiejscowione asymetrycznie i prawdopodobnie obejmujące część betonowej plomby. Niestety może to powodować zaburzenie wyników badania tomografem, zwłaszcza, że wypróchnienie na wys. 207 cm jest niewielkie, umieszczone centralnie. Bezpieczeństwo aktualne  $B_z$  jest wiele niższe od bezpieczeństwa podstawowego  $B_p$  i wynosi:  **$465\% \times 0,35 = 162\%$** . **Jest to wartość nieznacznie powyżej granicznej wartości, zapewniająca minimalny zapas bezpieczeństwa.** Przyjęta w UE wymagana wartość bezpieczeństwa pnia na złamanie  $B_z$  powinna wynosić nie mniej niż 150% dla obciążeń dynamicznych (współczynnik bezpieczeństwa 1,5).

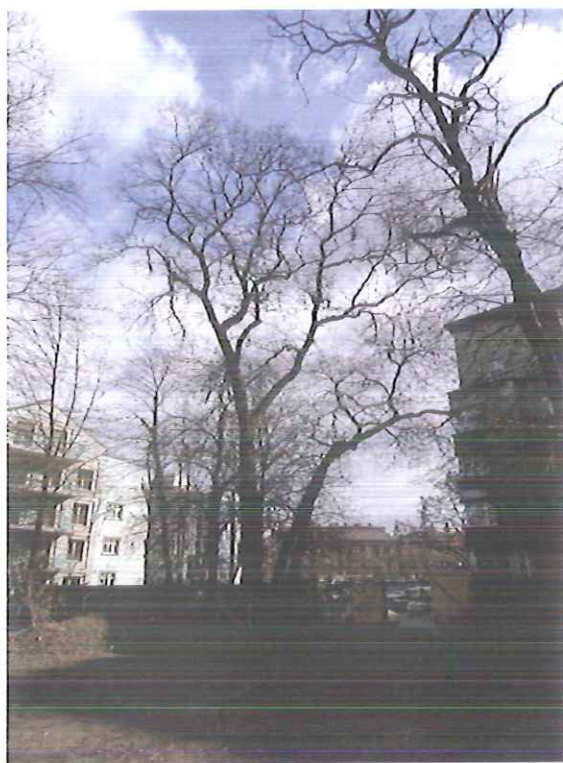
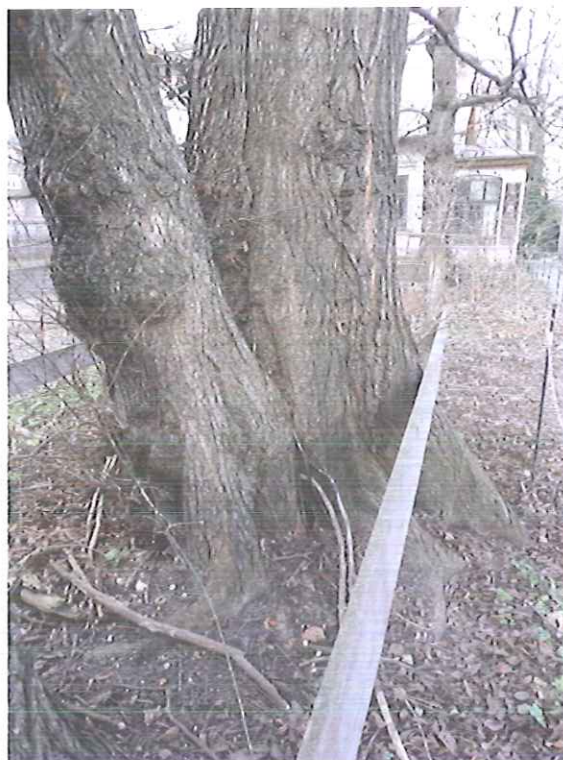
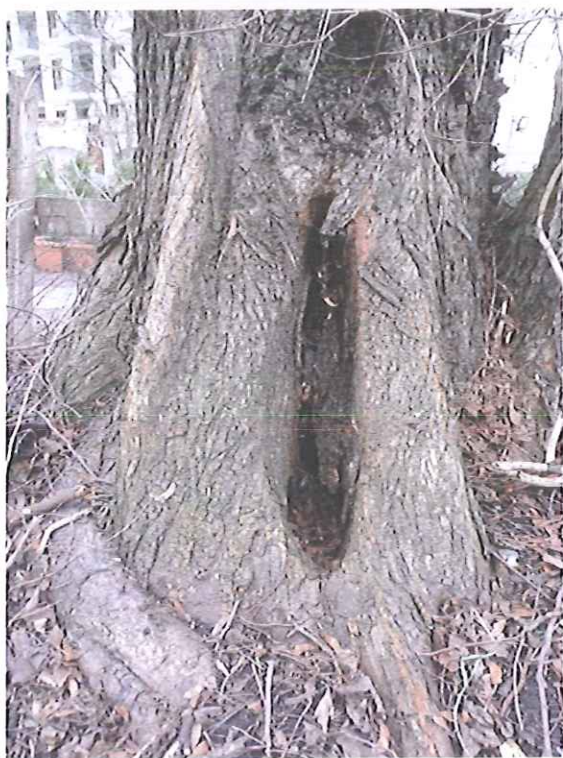
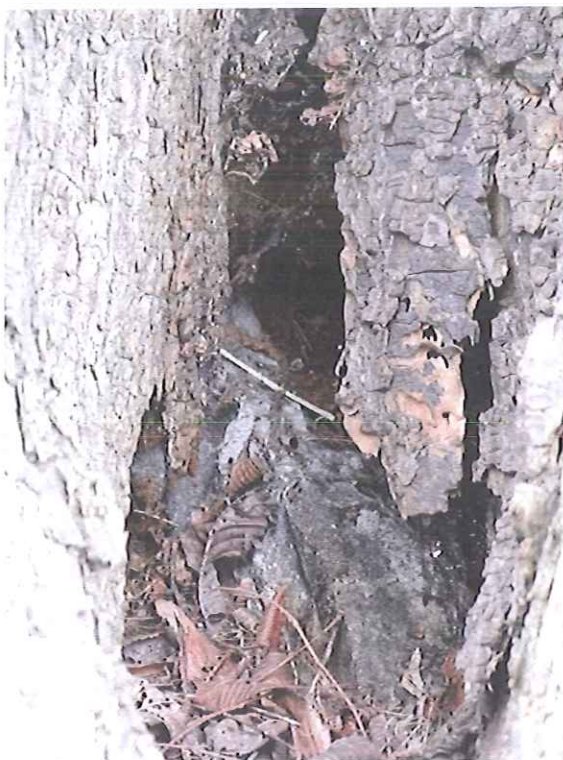
Fot. 1-4. Pokrój drzewa, detale

| CECHY BUDOWY DRZEWA – USZKODZENIA – SYMPTOMY CHOROBY: | |
|---|---|
| PIEŃ: | narośla, jeden z pni szablasto wygięty, rozwidlenie typu V w odziomku, kolejne typu U na wys. 8m, ubytek w odziomku większego pnia z pozostałościami plomby betonowej, wypróchnienie wewnętrzne |

Analizowany wiąz cechuje się lekko pogorszonym stanem fitosanitarnym. W koronie występuje posusz średni i gruby. Pień drzewa rozwidla się w odziomku, mniejszy przewodnik jest szablście wygięty i silnie pochylony. Drzewo ma umiarkowanie dobre warunki wzrostu, w sąsiedztwie rośnie kolejny pochylony wiąz. W obrębie korzeni, pnia i korony nie stwierdzono szkodników owadzych ani patogenów grzybowych. Na omawianym okazie nie stwierdzono występowania okazów gatunków chronionych zwierząt, roślin i grzybów.

1. Obecny stan statyczny pnia wynosi mniej niż **352 %** jednak wciąż daje zapas bezpieczeństwa.
2. Witalność drzewa jest lekko obniżona, a warunki wzrostu są umiarkowanie dobre.
3. Drzewo może być problemowe pod kątem statycznym z uwagi na silnie pochylony mniejszy przewodnik.
4. Drzewo ma obojętną perspektywę rokowań na dalsze trwanie w otoczeniu.
5. Drzewo wymaga przeprowadzenia następujących prac: usunięcia zawisu, usunięcia posuszu, usunięcia dolnych odrostów oraz założenia dwóch wiązań dynamicznych 2t między pniami większym i mniejszym oraz wiązania dynamicznego 4t w koronie głównego pnia według rysunku z załącznika.

- cięcia sanitarne (posusz i dolne odrosty)
- zdjąć zawis
- założyć dwa wiązania dynamiczne 2t do mniejszego pnia i drzewa nr 6
- założyć wiązanie dynamiczne 4t w koronie głównego pnia

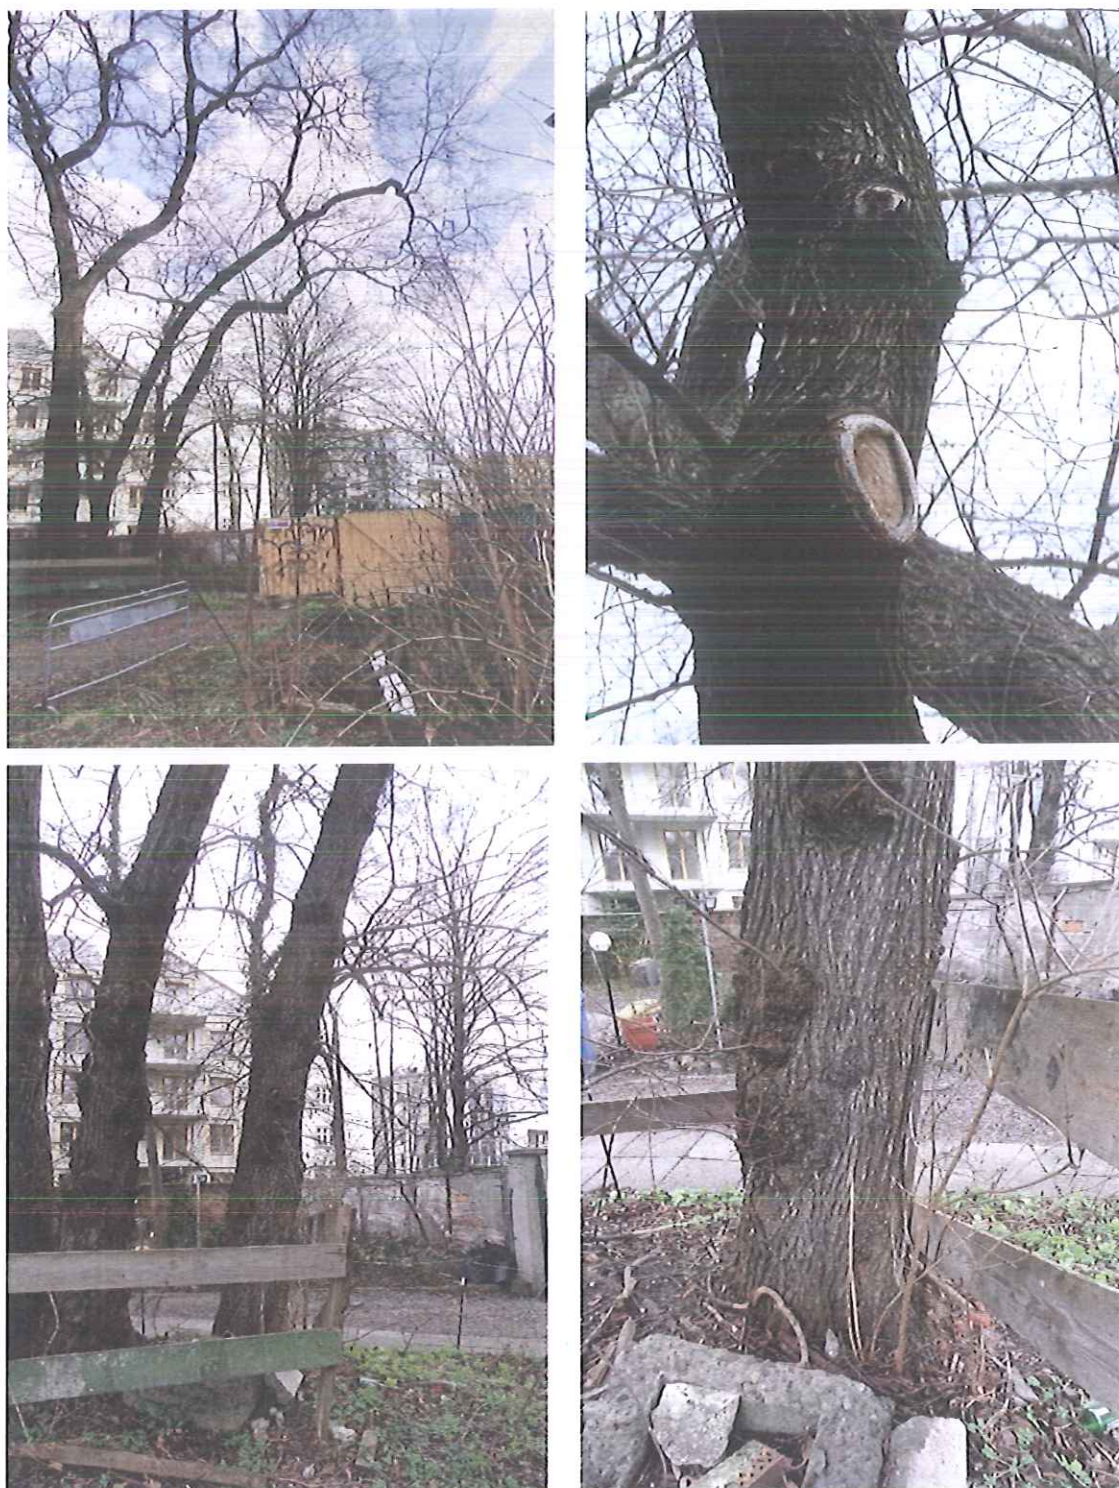
Fot. 1-4. Pokrój drzewa, detale

Analizowany wiąz cechuje się lekko pogorszonym stanem fitosanitarnym. W koronie występuje posusz drobny. Pień drzewa jest silnie pochylony nad chodnik za ogrodzeniem. Drzewo ma umiarkowane warunki wzrostu, w sąsiedztwie rośnie drugi dwupniowy wiąz. W obrębie korzeni, pnia i korony nie stwierdzono szkodników owadzych ani patogenów grzybowych. Na omawianym okazie nie stwierdzono występowania okazów gatunków chronionych zwierząt, roślin i grzybów.

W analizowanym przypadku nie zaobserwowano widocznych symptomów mogących świadczyć o osłabieniu systemu korzeniowego na skutek uszkodzeń mechanicznych. Należy przyjąć, że wartość bezpieczeństwa aktualnego na złamanie ( $B_z$ ) oraz wartość stabilności w gruncie ( $B_s$ ) są równe bezpieczeństwu podstawowemu. Drzewo ma zapas bezpieczeństwa podstawowego, jednak z uwagi na silne pochylenie, konieczne jest założenie dwóch wiązań dynamicznych do wiązu nr 6. Dodatkowo należy usunąć dolne odrosty pniowe.

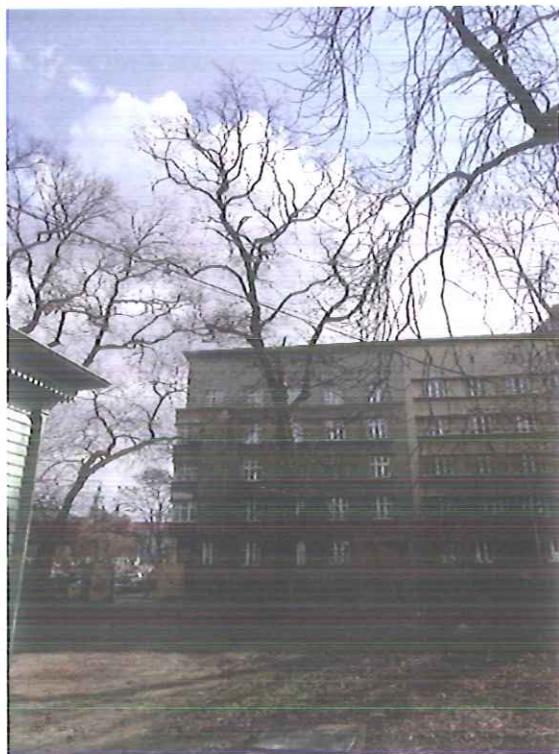
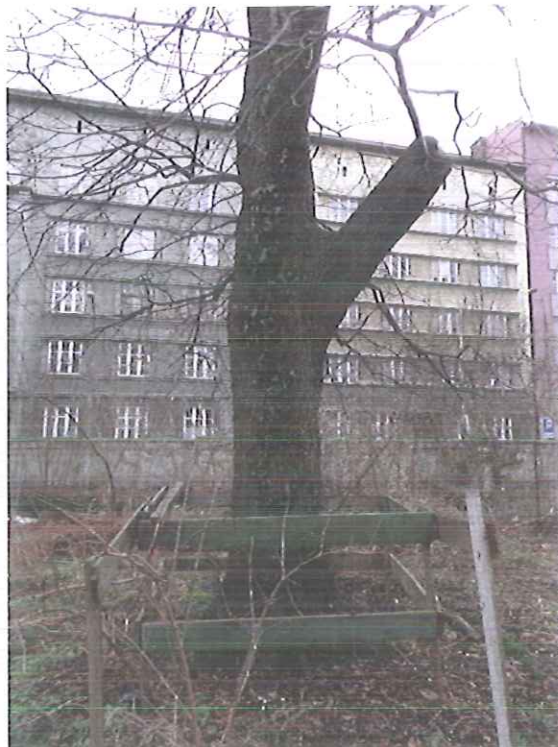
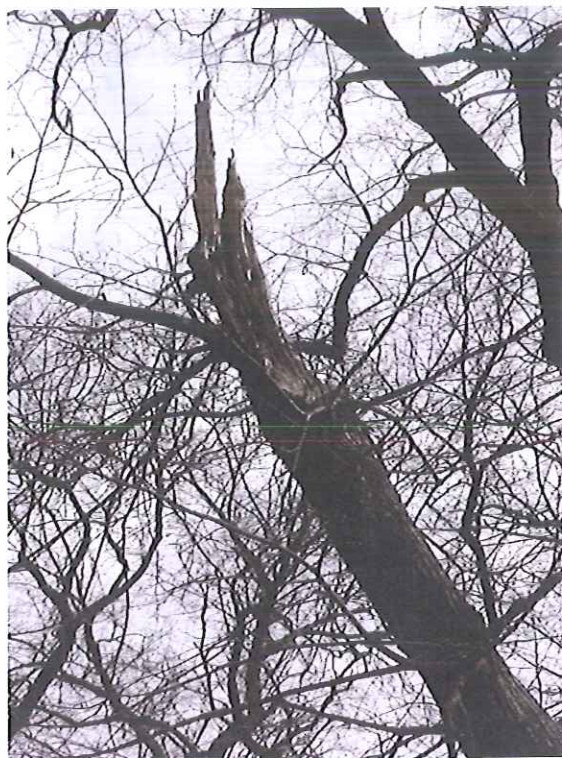
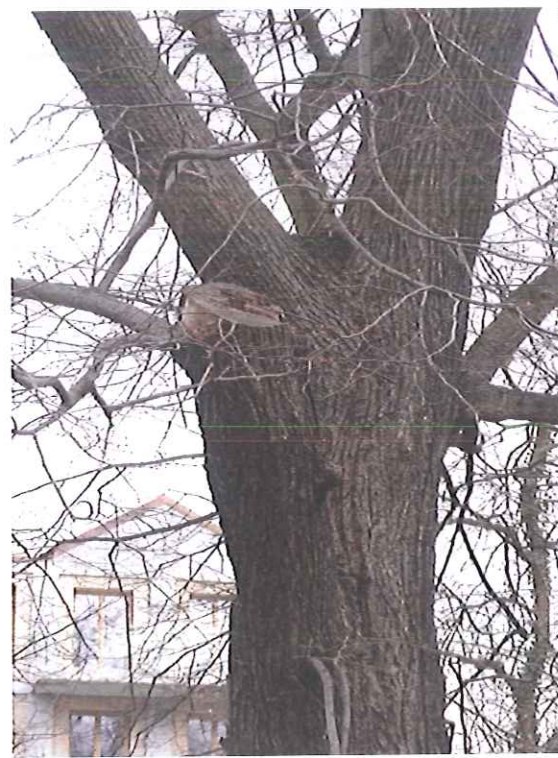
**Fot. 1-4. Pokrój drzewa, detale**

Analizowana lipa cechuje się pogorszonym stanem fitosanitarnym. W koronie występuje posusz średni i gruby. Pień drzewa jest esowaty, widoczne są ślady amputacji oraz obryw najniższego konaru. Drzewo ma umiarkowanie dobre warunki wzrostu. W obrębie korzeni, pnia i korony nie stwierdzono szkodników owadzych ani patogenów grzybowych. Na omawianym okazie nie stwierdzono występowania okazów gatunków chronionych zwierząt, roślin i grzybów.
