**Inwentaryzacja oraz ekspertyza dendrologiczna drzew wraz z projektem  
zabezpieczeń dla otoczenia dworu Kossakówka  
przy Placu Juliusza Kossaka 4 w Krakowie.**

**LOKALIZACJA:** pl. Juliusza Kossaka 4 w Krakowie  
działka nr 123/6, 146/4, 146/3 obr. S-145 Śródmieście

**ZLECENIODAWCA:** Muzeum Sztuki Współczesnej w Krakowie MOCAK  
ul. Lipowa 4  
30-702 Kraków

**KRAKÓW luty 2020**

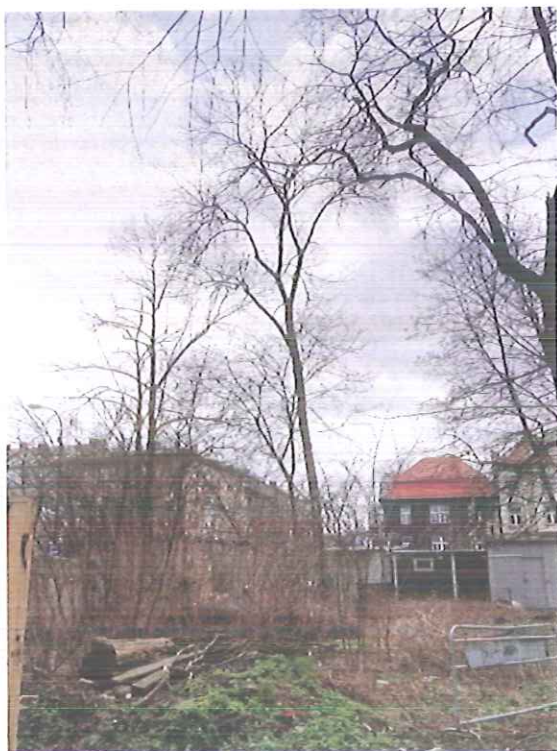
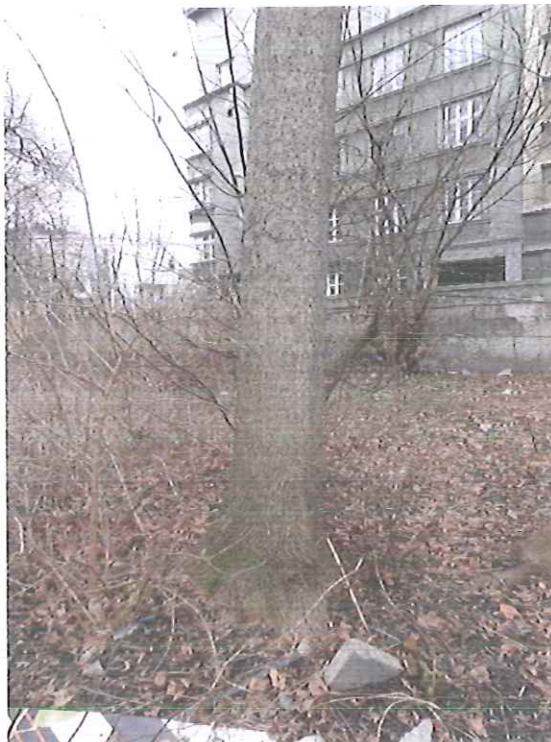
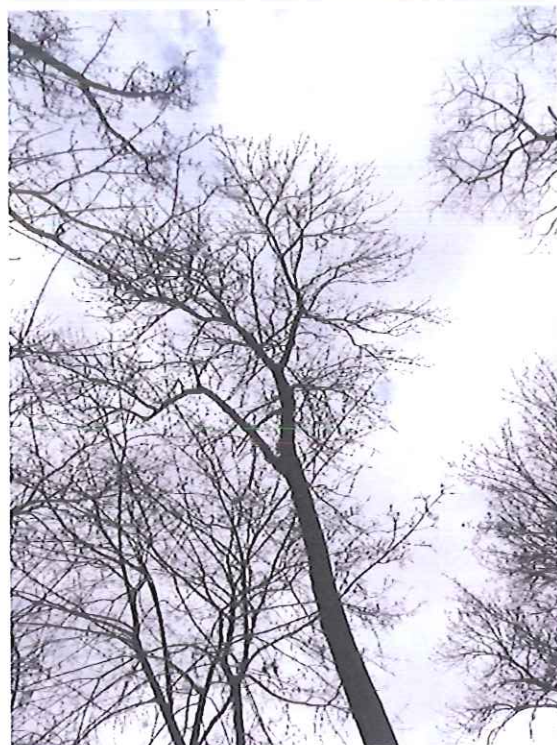
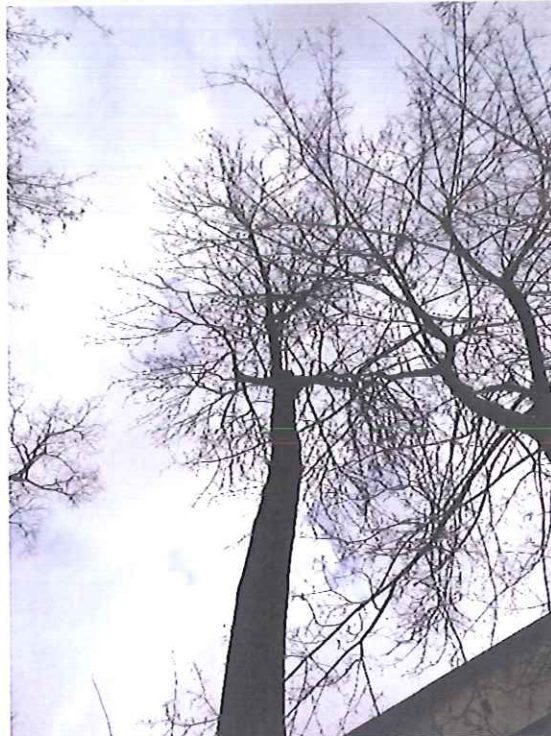
**Fot. 1-4. Pokrój drzewa, detale**

Analizowany jesion cechuje się dobrym stanem fitosanitarnym. W koronie nie zaobserwowano posuszu. Pień drzewa jest prosty. Drzewo ma dobre warunki wzrostu. W obrębie korzeni, pnia i korony nie stwierdzono szkodników owadzych ani patogenów grzybowych. Na omawianym okazie nie stwierdzono występowania okazów gatunków chronionych zwierząt, roślin i grzybów.

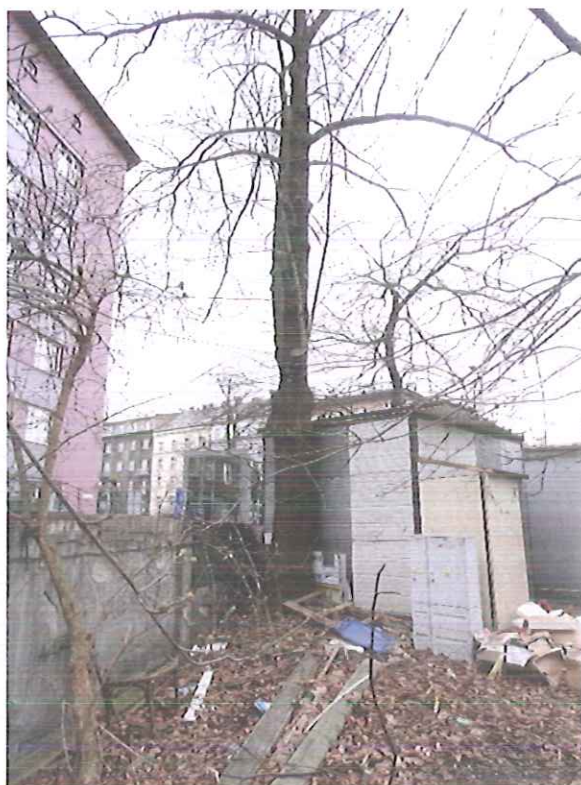
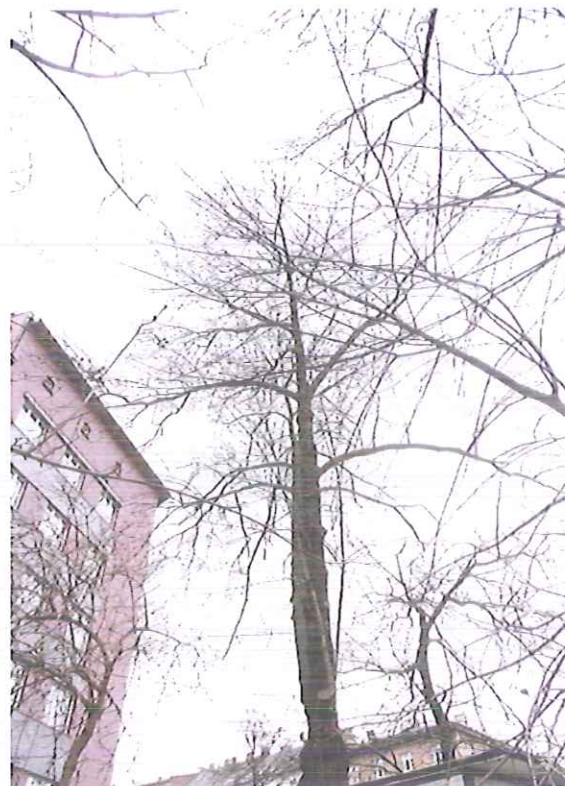
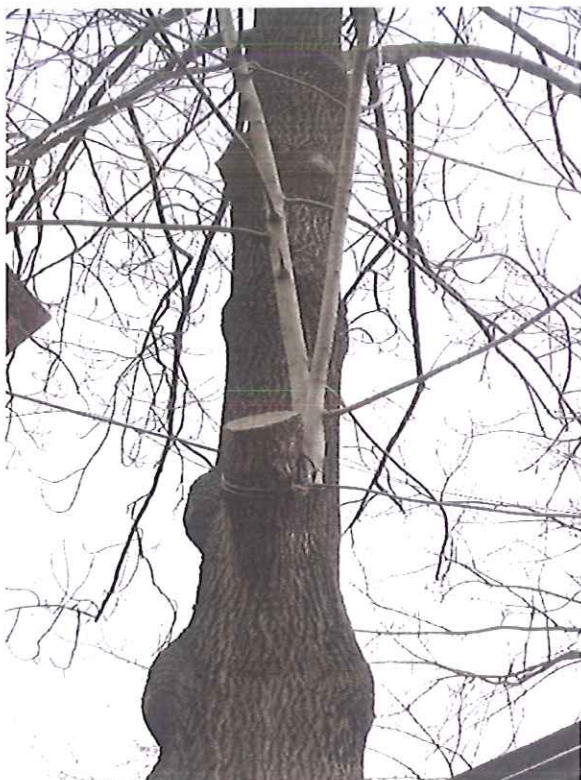
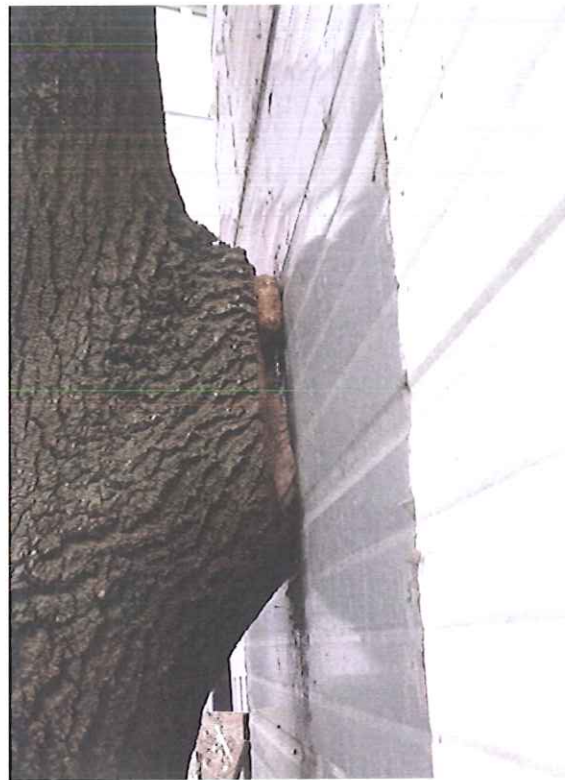
Fot. 1-4. Pokrój drzewa, detale

Analizowany jesion cechuje się lekko pogorszonym stanem fitosanitarnym. W koronie występuje nieliczny posusz drobny. Pień drzewa jest rozwidlony, widoczne są ślady amputacji w dolnej części. Drzewo ma umiarkowanie złe warunki wzrostu, rośnie w kolizji z dostawionym obiektem tymczasowym. W obrębie korzeni, pnia i korony nie stwierdzono szkodników owadzych ani patogenów grzybowych. Na omawianym okazie nie stwierdzono występowania okazów gatunków chronionych zwierząt, roślin i grzybów.
