## EKSPERTYZA MYKOLOGICZNO – BUDOWLANA

Obiekt : zabytkowe schody drewniane w Willi  
Kossakówka zlokalizowanej w Krakowie przy  
Placu Kossaka nr 4

Zamawiający: Muzeum Sztuki Współczesnej w Krakowie MOCAR  
ul. Lipowa 4  
30-702 Kraków

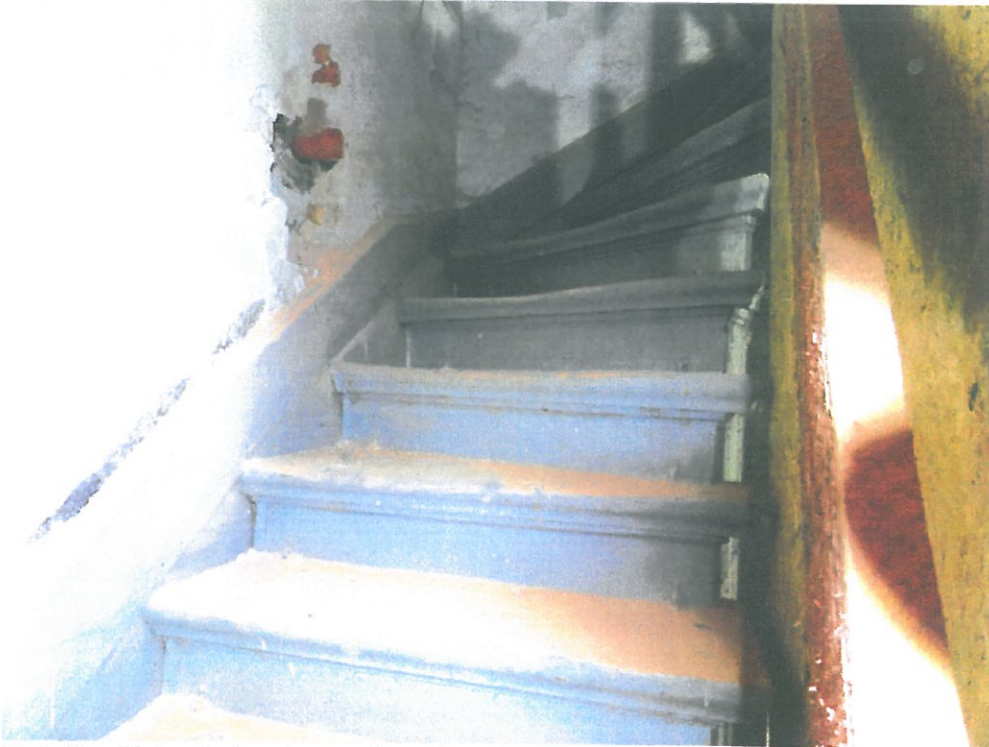
Fot. 2 Schody i opierzenie z desek pomalowane kilkoma warstwami farby olejnej częściowo łuszczącej się. Listwa cokołowa przyścienna zamocowana do belek spocznikowych. Od spodniej strony konstrukcja schodów pobiałkowana.

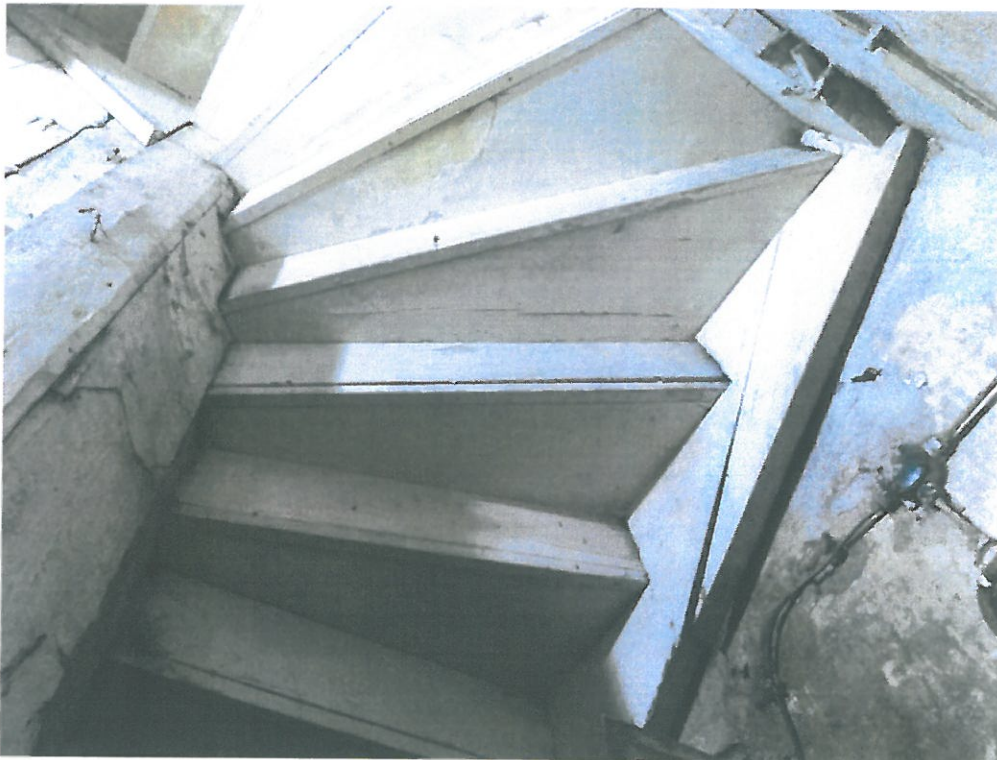
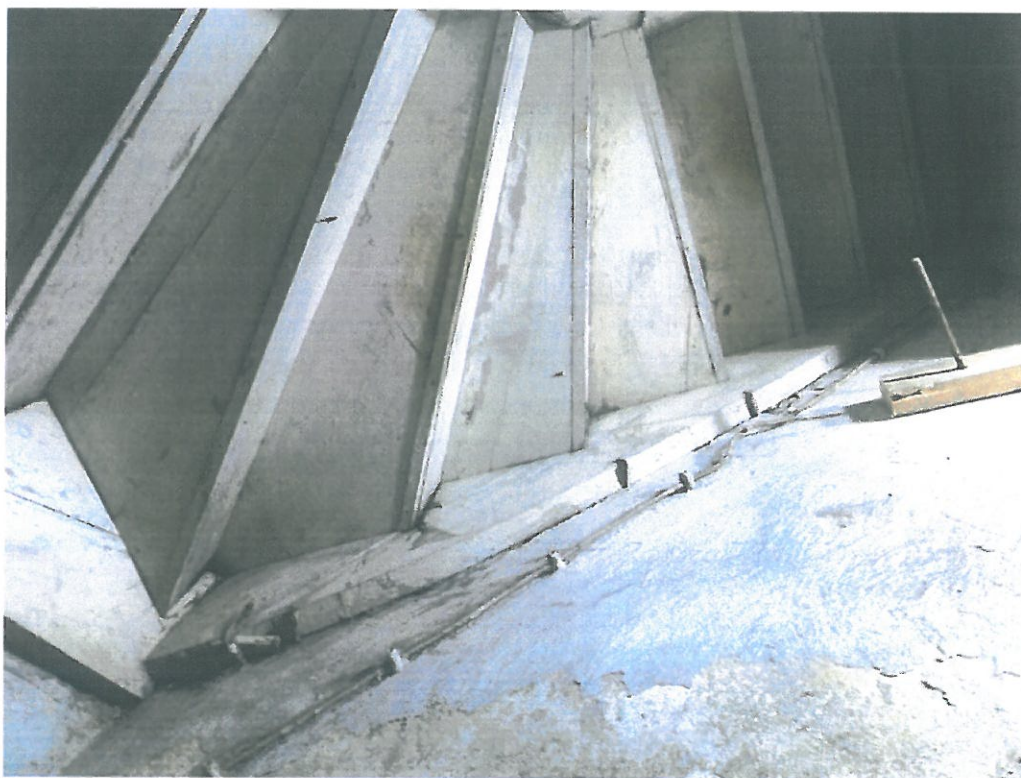
Fot. 3, 4 Na belkach spocznikowych zamocowanych do ściany liczne otwory wylotowe owadów – technicznych szkodników drewna.

W konstrukcji nośnej schodów stwierdzono występowanie owadów – technicznych szkodników drewna. Potwierdzono obecność kołatka domowego (*Anobium punctatum*). Z bardzo dużym prawdopodobieństwem porażone mogą być także stopnie schodów, podstopnice i listwy przyścienne, lecz wykonane wcześniej wielokrotne przemalowania farbą olejną uniemożliwiają potwierdzenie stopnia porażenia tych elementów. Możliwe to będzie po demontażu schodów i chemicznym usunięciu poszczególnych warstw farby olejnej.

Forma porażenia: aktywna w ok. 25% otworów, w pozostałych nieaktywna.  
Porażenia przez inne gatunki owadów: nie stwierdzono

- 9.1 Na podstawie przeprowadzonych oględzin technicznych oraz na podstawie „Instrukcji technicznej o impregnacji drewna i odgrzybieniu budynków” oraz fachowej literatury technicznej – przedmiotowe schody kwalifikują się do całkowitego remontu.

1. Demontaż schodów wraz z balustradą i opierzeniem z desek z dokładną inwentaryzacją demontowanych elementów,
2. Usunąć z powierzchni wszystkie zalegające warstwy przemalowań farbami olejnymi w celu umożliwienia przeprowadzenia szczegółowej kontroli stanu technicznego poszczególnych elementów,
3. Wykonać szczegółowe pomiary stopnia zawilgocenia wszystkich elementów kwalifikując do suszenia te o wilgotności  $> 21\%$ ,

5. Przed montażem schodów należy poszczególne elementy (stan powietrzno-suchy, wilgotność strukturalna drewna max. 21%) zabezpieczyć preparatami biobójczymi opartymi na czwartorzędowych solach amonowych zgodnie z kartami technicznymi producenta.

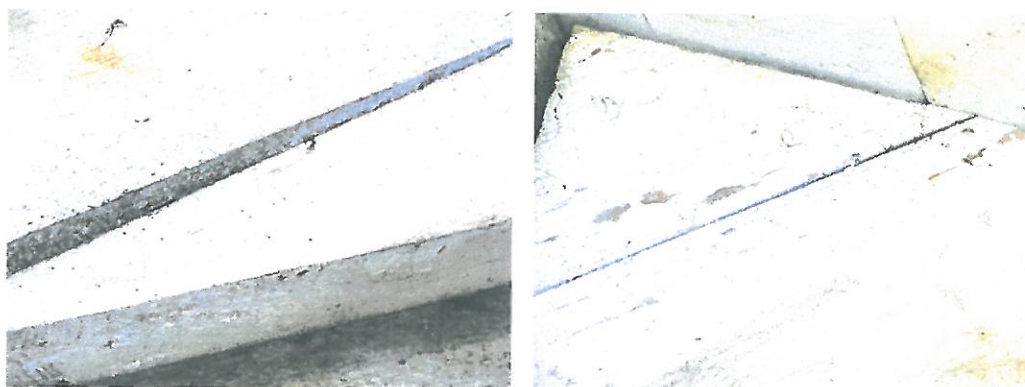
Fot. 5, 6 Zbliżenie belek spocznikowych zamocowanych do ściany liczne otwory wylotowe owadów – technicznych szkodników drewna.

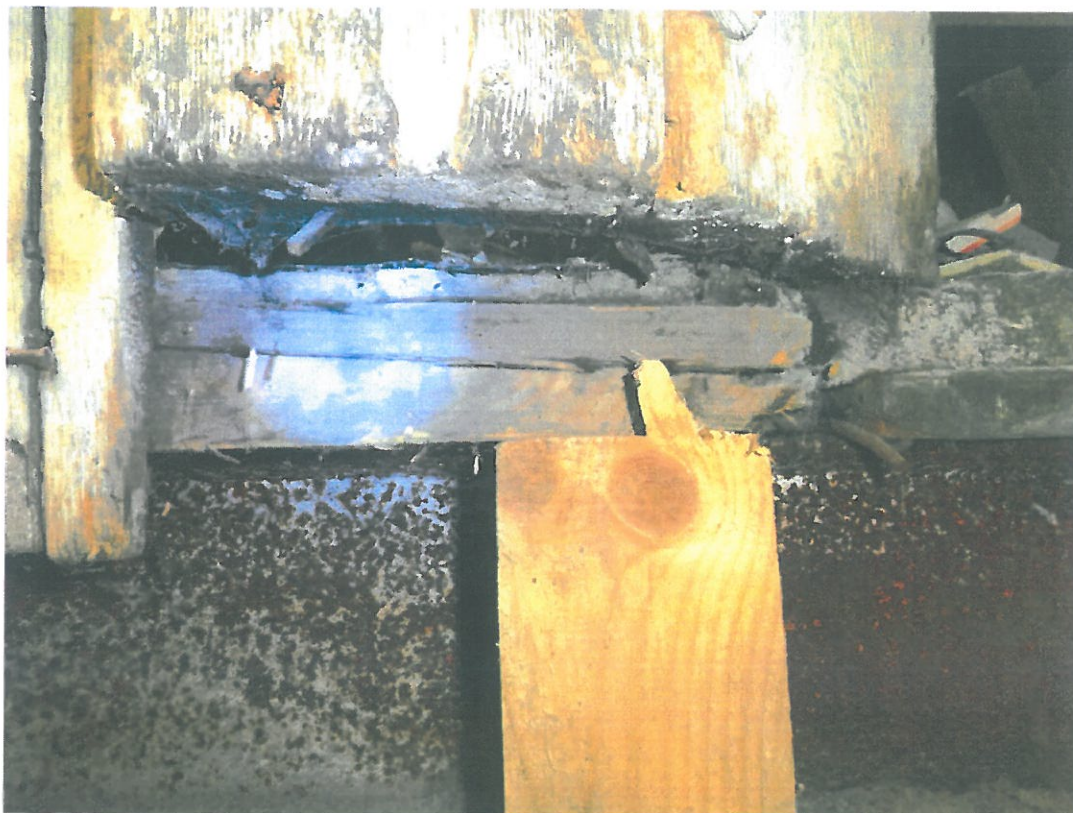
Fot. 7 Na dolnej części konstrukcji słupa spocznika liczne otwory wylotowe owadów – technicznych szkodników drewna. W tym konkretnym przypadku: kołatek domowy (*Anobium punctatum*).

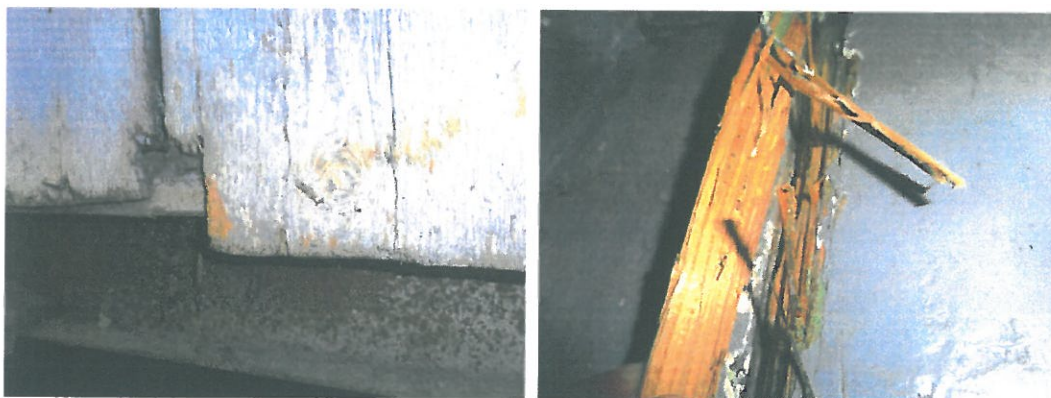
Fot. 8, 9 Na deskach opierzenia w części przyposadzkowej, a także w górnej części przy balustradzie liczne otwory wylotowe kołatka domowego. Po usunięciu wierzchniej warstwy drewna widoczne korytarze larwalne.

Rodzaj porażenia: lokalny – konstrukcja nośna schodów drewnianych - powierzchnia konstrukcji belek policzkowych i deski opierzenia schodów.

4. Wskazane elementy nie nadające się do ponownego wykorzystania z uwagi na utratę ich nośności należy bezwzględnie odtworzyć - wymienić na nowe z zachowaniem kształtu elementów pierwotnych,

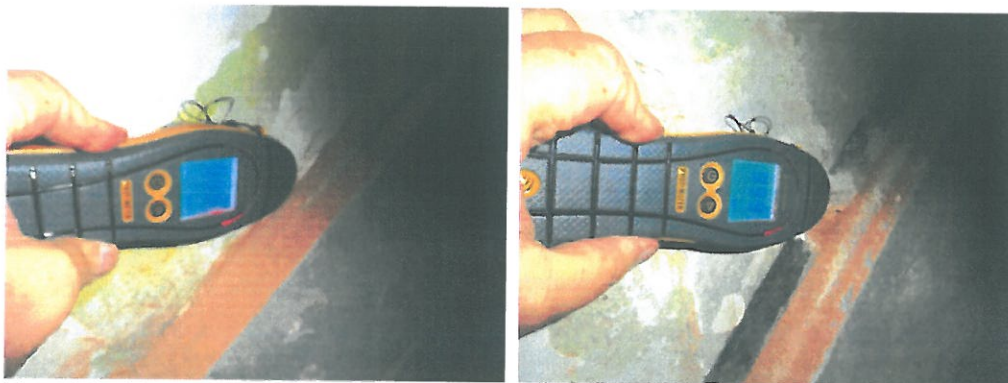
W trakcie prac diagnostycznych wykonano pomiary wilgotności muru w strefie przyposadzkowej parteru nad listwą cokołową schodów. Badania wilgotności wykonano metodą nieniszczącą przy użyciu miernika Survemaster SM nr BLD536544170265. Wilgotność muru była bliska pełnemu wysyceniu muru wodą i wynosiła >20% (koniec zakresu pomiarowego urządzenia).

Wobec powyższego faktu stwierdzić można, iż w obrębie silnego zawilgocenia muru, pod listwą cokołową jak i pod belkami spocznikowymi występują sprzyjające warunki do rozwoju grzybów budowlanych. Na etapie prac diagnostycznych nie wykonano pomiarów stopnia zawilgocenia listew przypodłogowych, sąsiadujących bezpośrednio ze ścianą z uwagi na brak zgody służb konserwatorskich (badanie wilgotności sondami typu tzw. „kły” wymaga głębokiego wklucia się w element drewniany – pozostają widoczne otwory).

Fot. 10, 11 Pomiar stopnia zawilgocenia strukturalnego ściany wewnętrznej parteru ponad listwami przypodłogowymi: wyniki pomiarów >20% (koniec zakresu pomiarowego urządzenia).

- 9.3 Niniejsza ekspertyza zachowuje ważność przez okres jednego roku.
- 9.4 Zwraca się uwagę Inwestora na występujący wysoki poziom zawilgocenia strukturalnego ścian. W opinii autora ekspertyzy powinno zostać wykonane mapowanie zawilgoceń w różnych punktach na różnych wysokościach. Dopiero na tej podstawie możliwe jest planowanie dalszych prac w tym zakresie.
