## EKSPERTYZA MYKOLOGICZNO – BUDOWLANA

Obiekt : Belki konstrukcyjne stropów drewnianych w Willi  
Kossakówka, Kraków, Plac Kossaka 4

Zamawiający: Muzeum Sztuki Współczesnej w Krakowie MOCAK  
ul. Lipowa 4  
30-702 Kraków

Kraków; grudzień 2021 rok

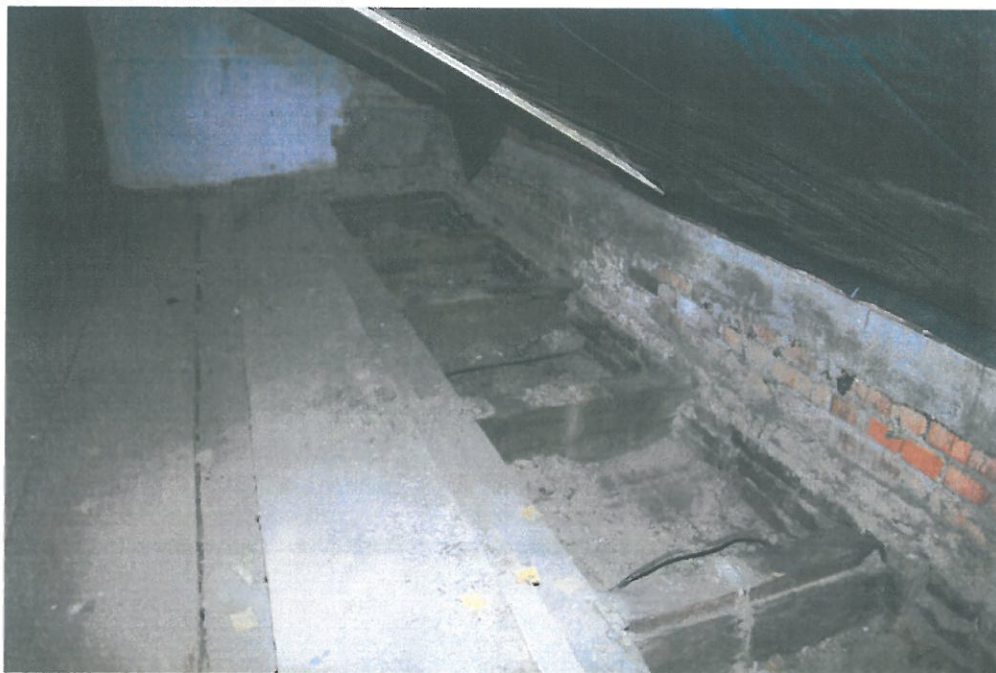
Fot. 2 Miejsce odkrywki belek konstrukcyjnych przy ścianie zewnętrznej.

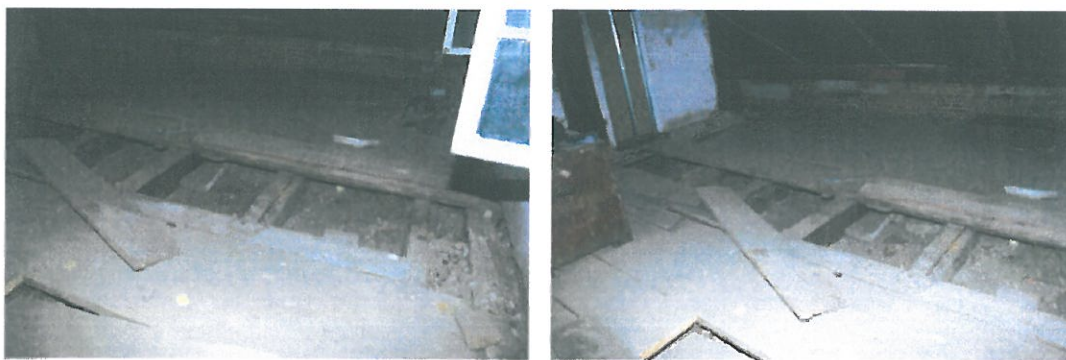
Fot. 3, 4 Miejsce odkrywki na łączeniu stropu drewnianego i żelbetowego.

Belki konstrukcyjne o wymiarach 19 x 24 cm w rozstawie 105 cm i belki o wymiarach 19 x 20 cm w rozstawie 105 cm. Na niższych belkach założono deski grubości 4 cm w celu wyrównania poziomu podłogi. W pomieszczeniu znajduje się sześć belek konstrukcyjnych. Na potrzeby ekspertyzy oznakowano je cyframi – pierwsza cyfra to numer pomieszczenia, druga cyfra po ukośniku to numer belki.

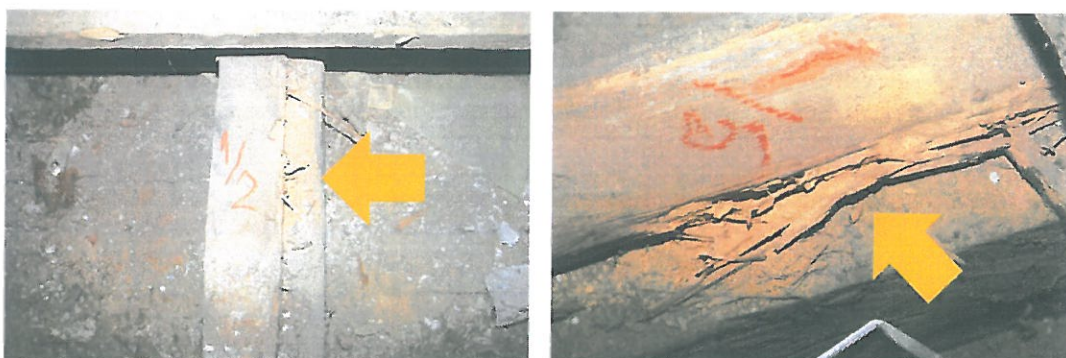
Na deskach wyrównujących poziom podłogi stwierdzono występowanie owadów – technicznych szkodników drewna. Występuje ono na belkach numer 1/1, 1/2, 1/5, 1/6.

Fot. 5, 6 Zbliżenie belek, liczne otwory wylotowe owadów – technicznych szkodników drewna, widoczna mączka drzewna, zaawansowana korozja elementu konstrukcyjnego.

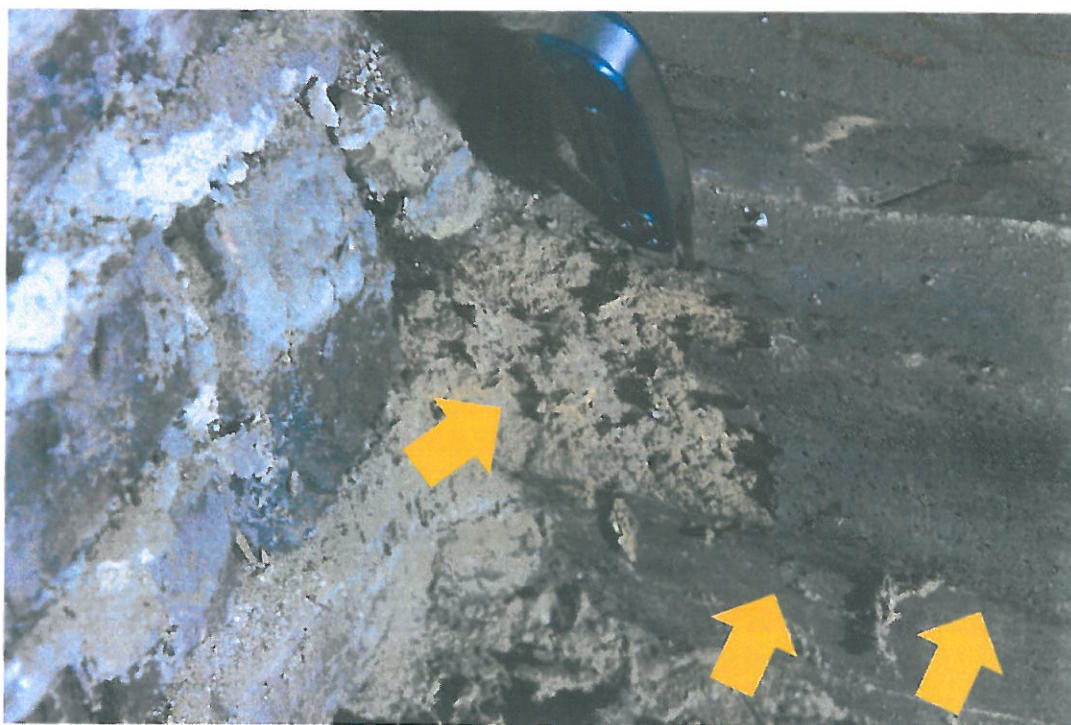
Fot. 7 Na desce nadbitej na belce liczne otwory wylotowe owadów – technicznych szkodników drewna. W tym konkretnym przypadku: kołatek domowy (*Anobium punctatum*). Deska utraciła parametry wytrzymałościowe w miejscu porażenia.

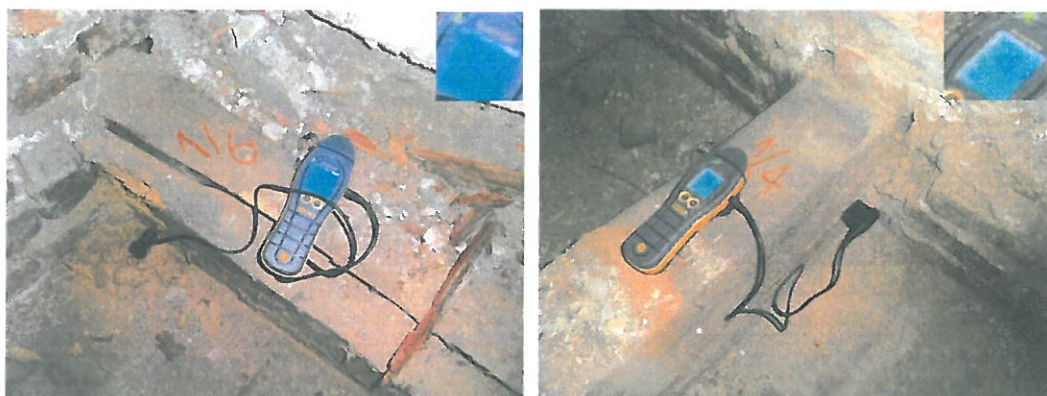
Fot. 8, 9 Pomiary wilgotności belek konstrukcyjnych w bezpośrednim sąsiedztwie muru. Wilgotność strukturalna drewna: 12,4-15,1% - drewno suche.

W trakcie prac diagnostycznych wykonano pomiary wilgotności belek konstrukcyjnych. Badania wilgotności wykonano elektrodą młotkową, przy użyciu miernika Survemastr SM nr BLD536544170265. Wilgotność belek w pomieszczeniu nr 1 wynosiła od 12,4 do 15,1% (fot. 8, 9).

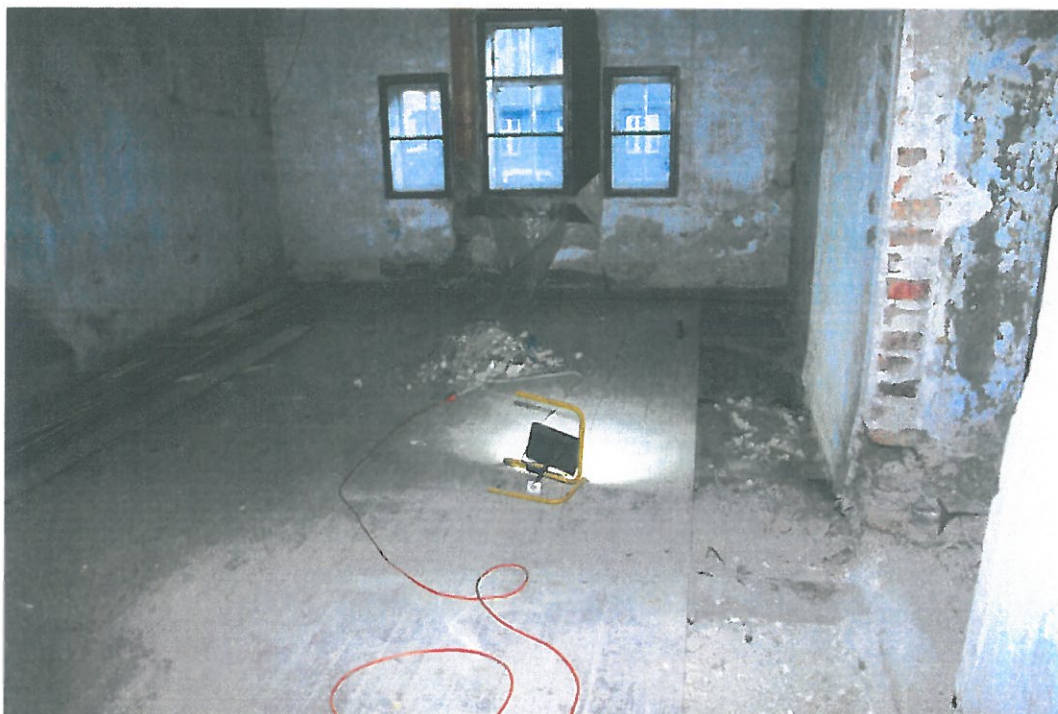
Fot. 10 Miejsce wykonania odkrywki

Belki konstrukcyjne o wymiarach 20 x 10 cm. W pomieszczeniu występuje 7 belek w rozstawie co 95 cm.

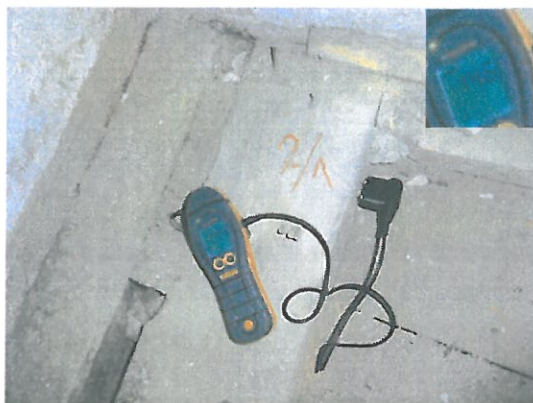
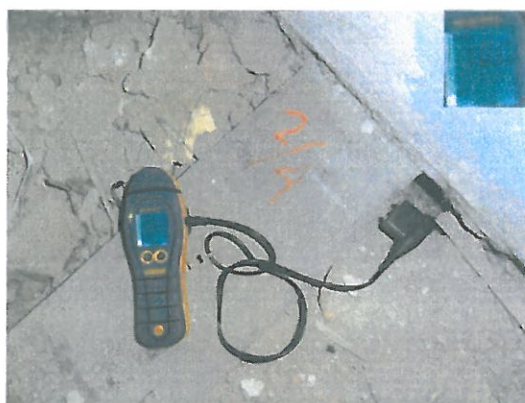
użyciu miernika Survemaster SM nr BLD536544170265. Wilgotność belek w pomieszczeniu nr 1 wynosiła od 10,0 do 14,6 % (fot. 11, 12).

Fot. 11, 12 Badanie wilgotności belek w miejscu ich oparcia na ścianie.  
Wilgotność strukturalna drewna: 10,0-14,6% - drewno suche.

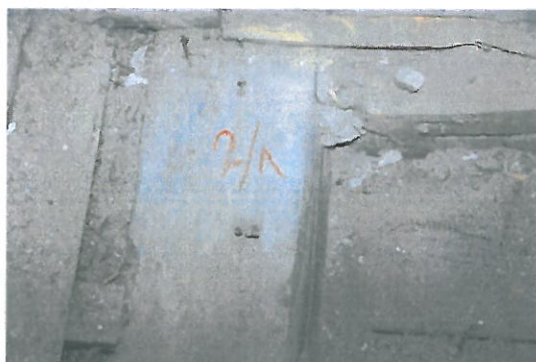
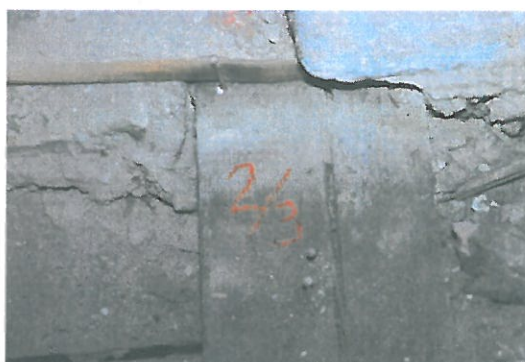
Fot. 13, 14 Belki w pomieszczeniu nr 2 – brak porażenia biologicznego.

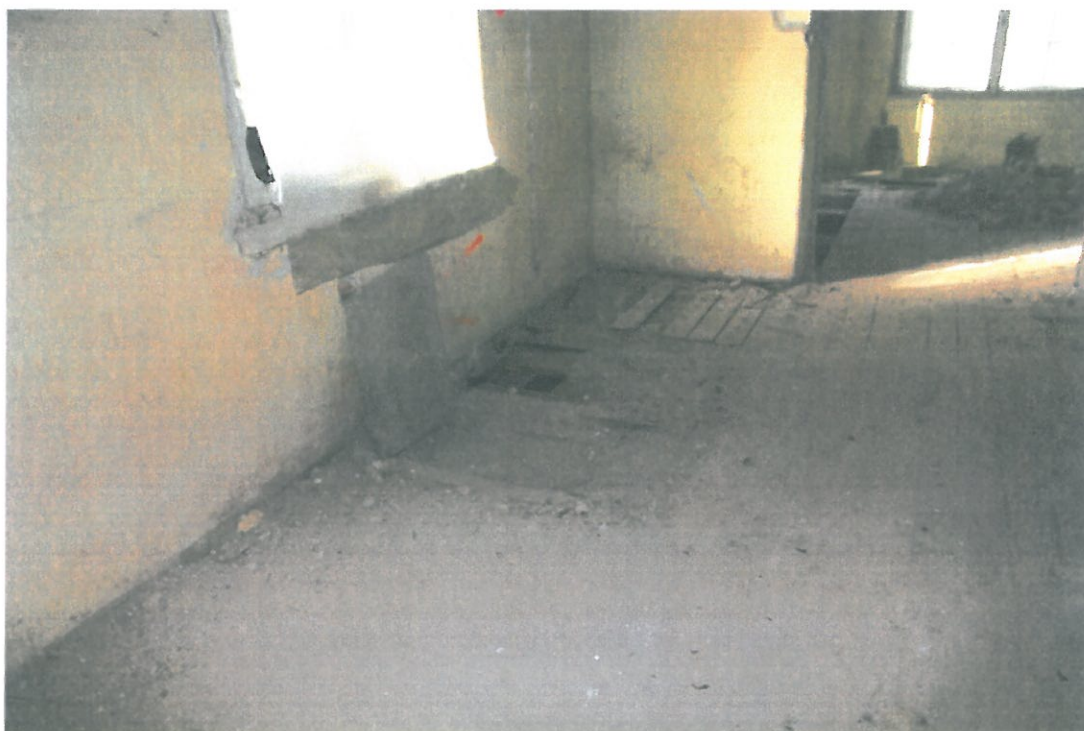
Fot. 15 Miejsce wykonania odkrywki.

W pomieszczeniu nr 3 wykonano odkrywkę odsłaniając belki stalowe oparte na belkach drewnianych. W trakcie wizji lokalnej wykonano dodatkowo odkrywkę 2 końcówek belek drewnianych.

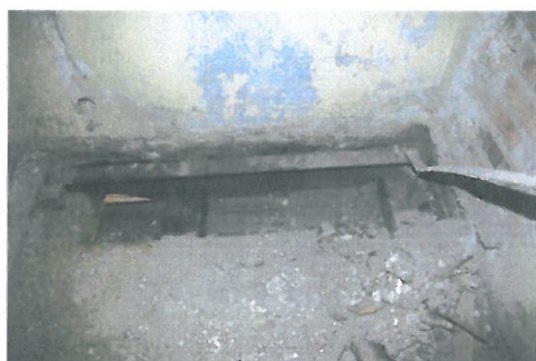
Fot. 16 Dodatkowa odkrywka

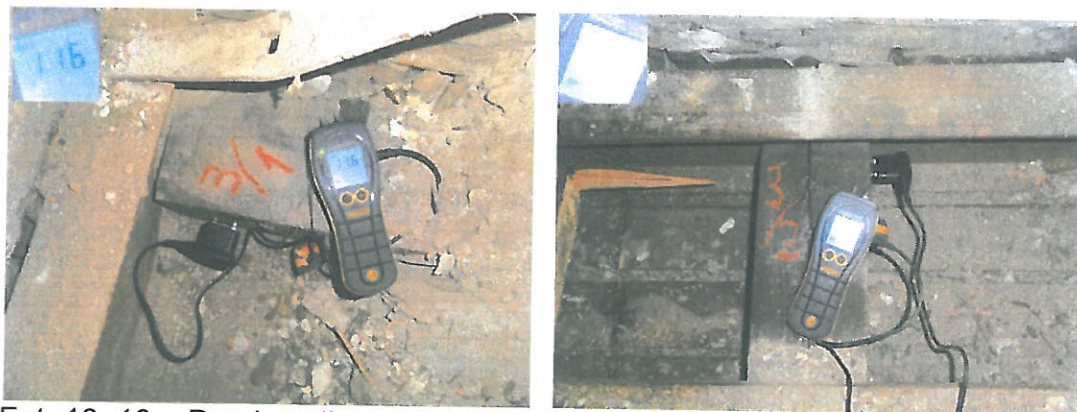
Fot. 18, 19 Pomiar wilgotności belek konstrukcyjnych, drewnianych.  
Wilgotność strukturalna drewna: 11,4-11,6% - drewno suche.

Na odkrytych belkach nie stwierdzono porażenia biologicznego.  
Wilgotność belek wynosiła 11,4% i 11,6 % (fot. 18, 19).

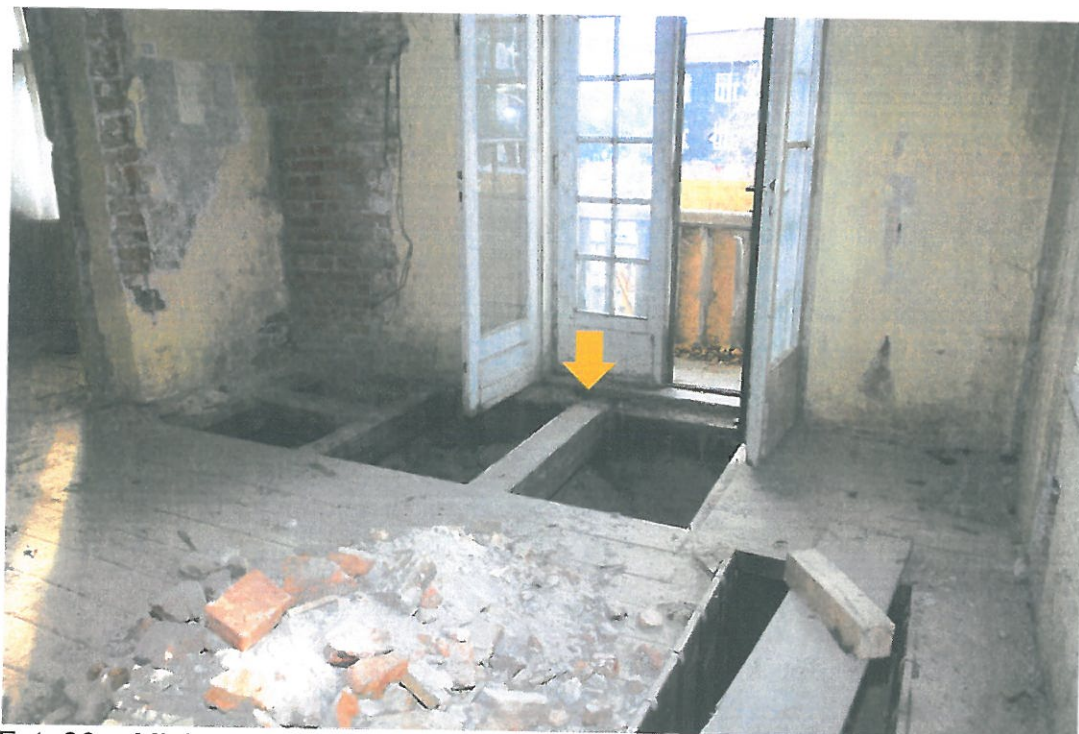
Fot. 20 Miejsce wykonania odkrywki.

W pomieszczeniu odkryto cztery belki konstrukcyjne w rozstawie co 95 cm.

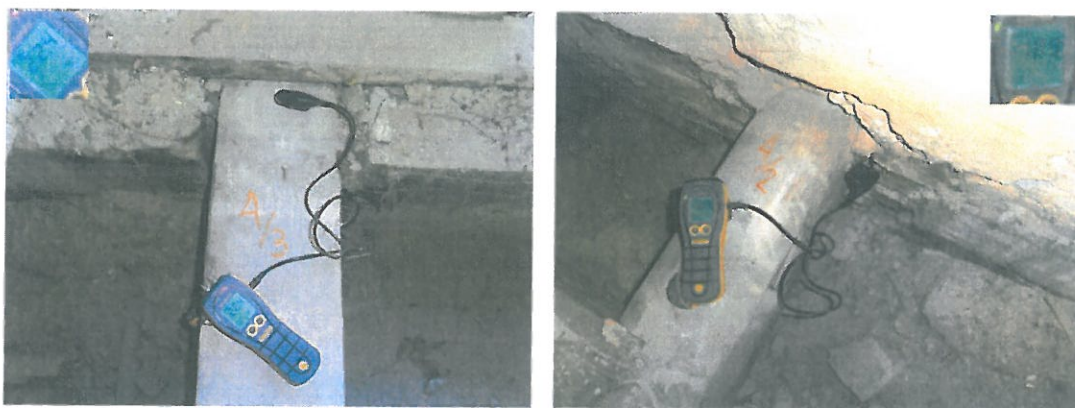
Na odkrytych belkach nie stwierdzono porażenia biologicznego. Wykonano badanie wilgotności drewna. Na belce nr 4/3 stwierdzono znacznie podwyższoną wilgotność na styku z płytą balkonową 22,4 % (fot. 20, 21). Na pozostałych belkach w granicach do 11% (fot. 22).

Fot. 21, 22 Pomiar wilgotności belek nr 2 (po prawej) i nr 3 (po lewej).  
Wilgotność strukturalna drewna: 10,9% (belka 4/2) – drewno suche oraz 22,4% (belka 4/3) - drewno mokre.

Końcówki niektórych belek o podwyższonej wilgotności lub mokre (nr 4/3, 5/1 oraz 5/2). W konstrukcji stropów oraz na nadbitkach stwierdzono występowanie owadów – technicznych szkodników drewna. Potwierdzono obecność kołatka domowego (*Anobium punctatum*).

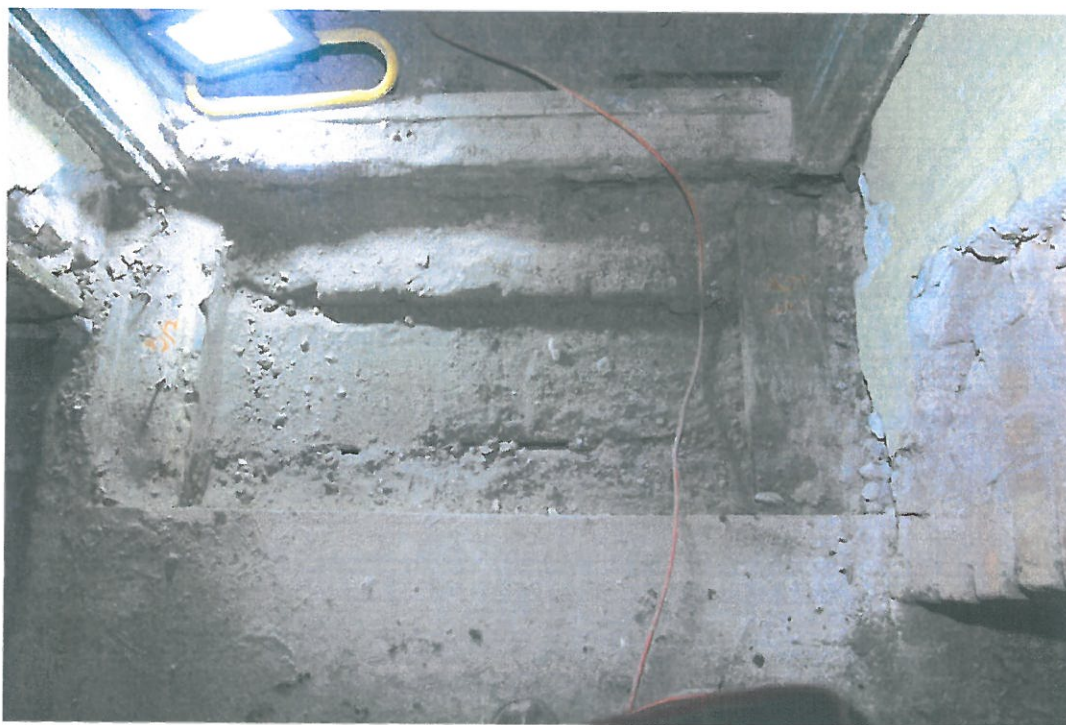
Fot. 23 Miejsce odkrytki – spocznik klatki schodowej

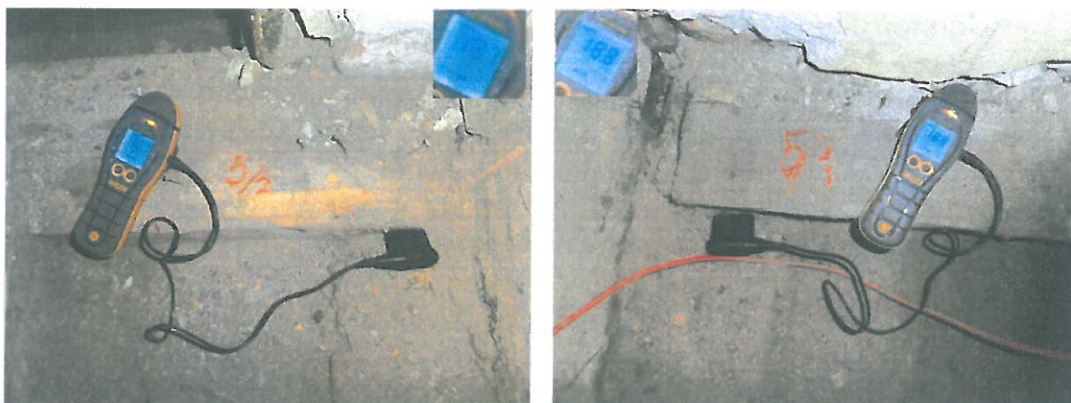
Badania wilgotności strukturalnej belek wykazały ich podwyższoną wilgotność : odpowiednio 18,7% i 18,8 % (fot. 24, 25).

Fot. 24, 25 Badanie wilgotności drewna – belki nr 1 oraz 2. Wilgotność strukturalna drewna: 18,7-18,8% - drewno suche, wilgotność podwyższona.

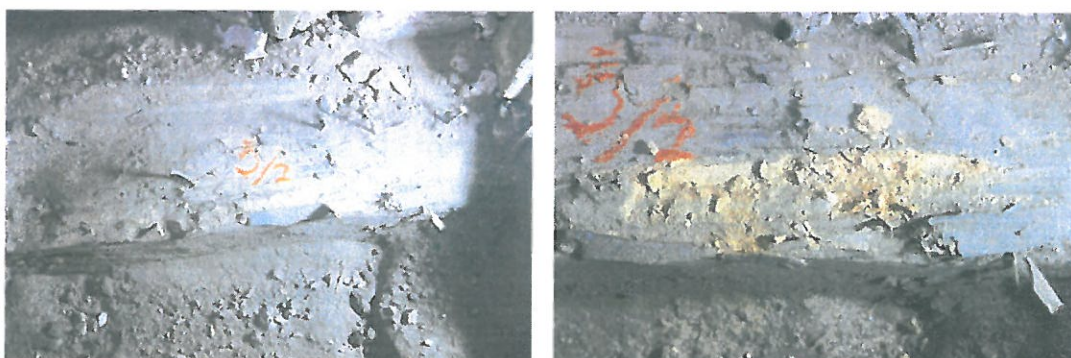
W pomieszczeniu występują dwie belki. Belka spocznikowa schodów drewnianych o numerze 5/2 porażona przez owady – techniczne szkodniki drewna (fot. 26, 27). Na belce nr 5/1 nie stwierdzono występowania porażenia biologicznego.

Fot. 26, 27 Belka spocznikowa nr 5/2 porażona przez kołatka domowego.
