**PROGRAM PRAC REMONTOWO – KONSERWATORSKICH
DOTYCZĄCY ZABYTKOWEJ WILLI „KOSSAKÓWKA”
w Krakowie przy Pl. Kossaka 4**

**Opracowanie:
mgr Dorota Narowska Avonza**

KRAKÓW, marzec 2021

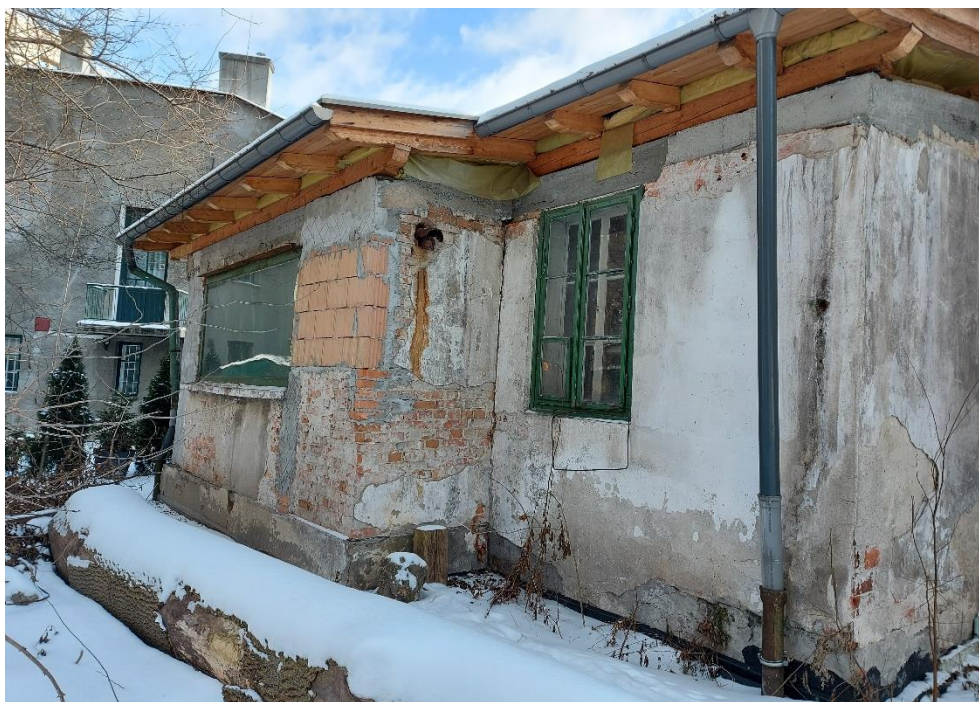
Fot. 1. **Budynek „Kossakówka, Pl. Kossaka 4, Kraków.** Widok fragmentu elewacji północnej. Bardzo zły stan murów i tynków, widoczne nowe przemurowania wykonane z pustaków ceramicznych i mocnej zaprawy cementowej. Fot. D. Narowska Avonza, luty 2021 r.

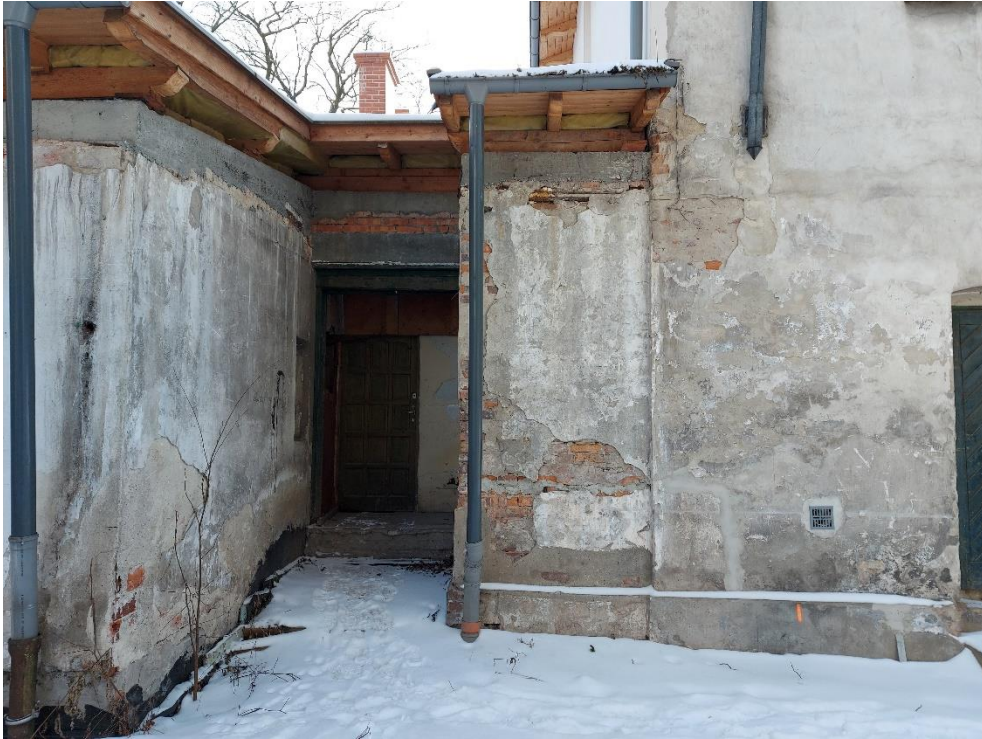
Fot.2. **Budynek „Kossakówka, Pl. Kossaka 4, Kraków.** Widok fragmentu elewacji północnej. Bardzo zły stan murów i tynków, widoczne liczne ubytki tynków i fatalny stan pozostałych na elewacji wypraw tynkarskich. Fot. D. Narowska Avonza, luty 2021 r.

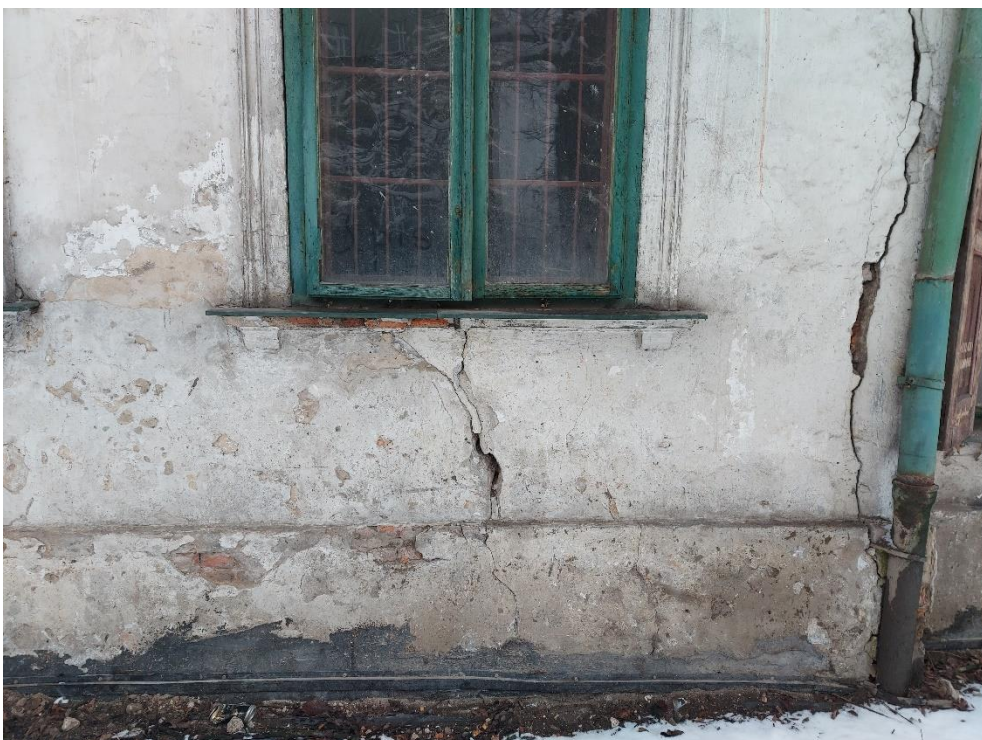
Fot. 3. **Budynek „Kossakówka, Pl. Kossaka 4, Kraków.** Widok fragmentu elewacji południowej. Bardzo zły stan murów i tynków, widoczne ubytki tynku w partiach przyziemnych i zawilgocenie. Głębokie pęknięcia konstrukcyjne pod oknem i w narożniku budynku. Fot. D. Narowska Avonza, luty 2021 r.

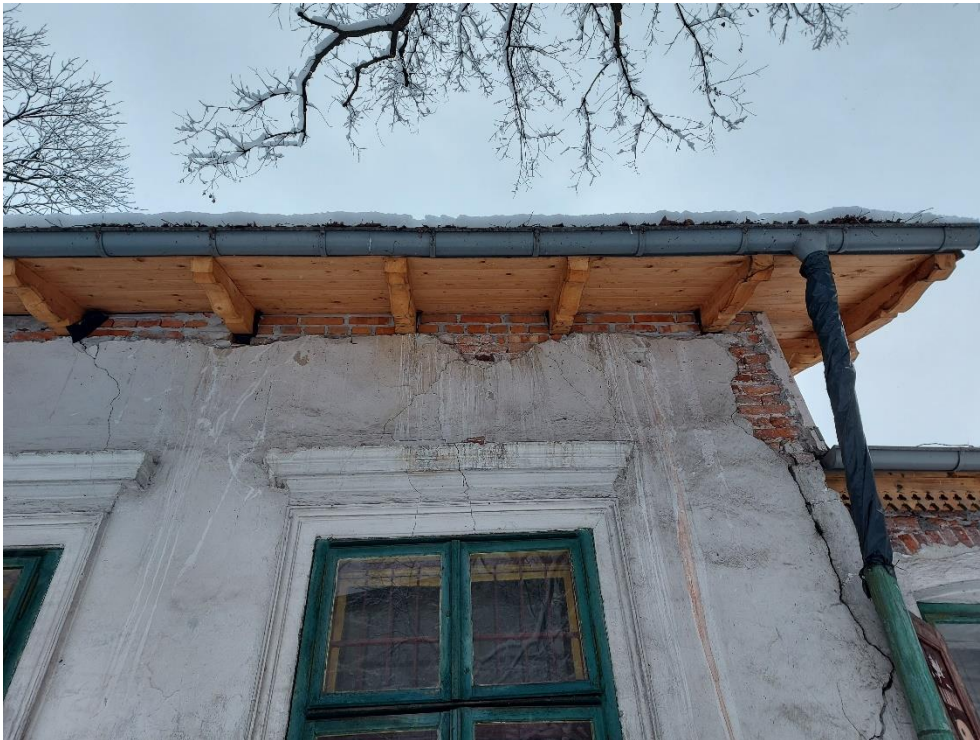
Fot. 4. *Budynek „Kossakówka, Pl. Kossaka 4, Kraków*. Widok fragmentu elewacji południowej. Bardzo zły stan murów i tynków, widoczne ubytki tynku. Głębokie pęknięcia w narożniku budynku. Fot. D. Narowska Avonza, luty 2021 r.

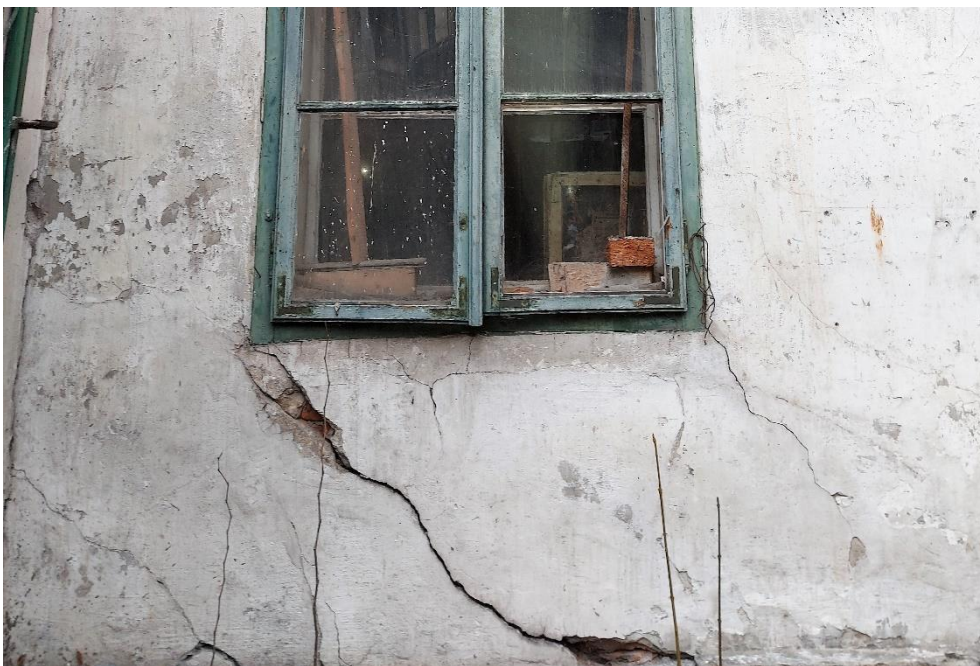
Fot. 5. *Budynek „Kossakówka, Pl. Kossaka 4, Kraków*. Widok fragmentu elewacji wschodniej. Bardzo zły stan murów i tynków, widoczne ubytki tynku. Głębokie pęknięcia pod oknem, widoczne także od wewnątrz budynku. Fot. D. Narowska Avonza, luty 2021 r.

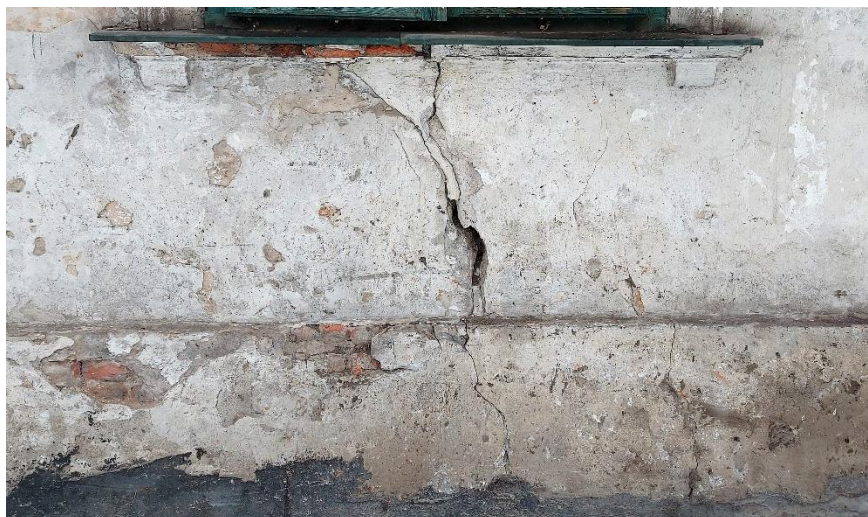
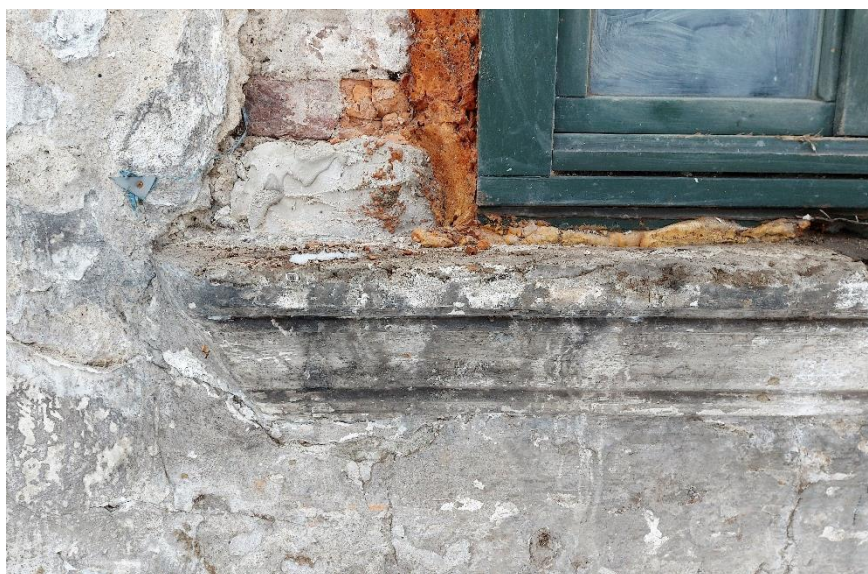
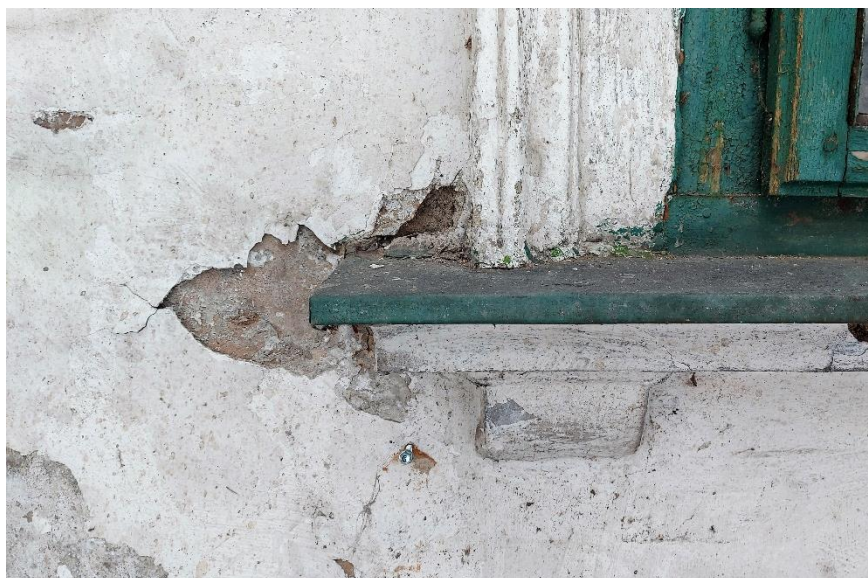
Fot. 8,9,10. **Budynek „Kossakówka, Pl. Kossaka 4, Kraków.** Widok fragmentów elewacji południowej. Bardzo zły stan murów i tynków, spowodowany przez wilgoć, wysolenia oraz dużą ilość nawarstwień. Fot. D. Narowska Avonza, luty 2021 r

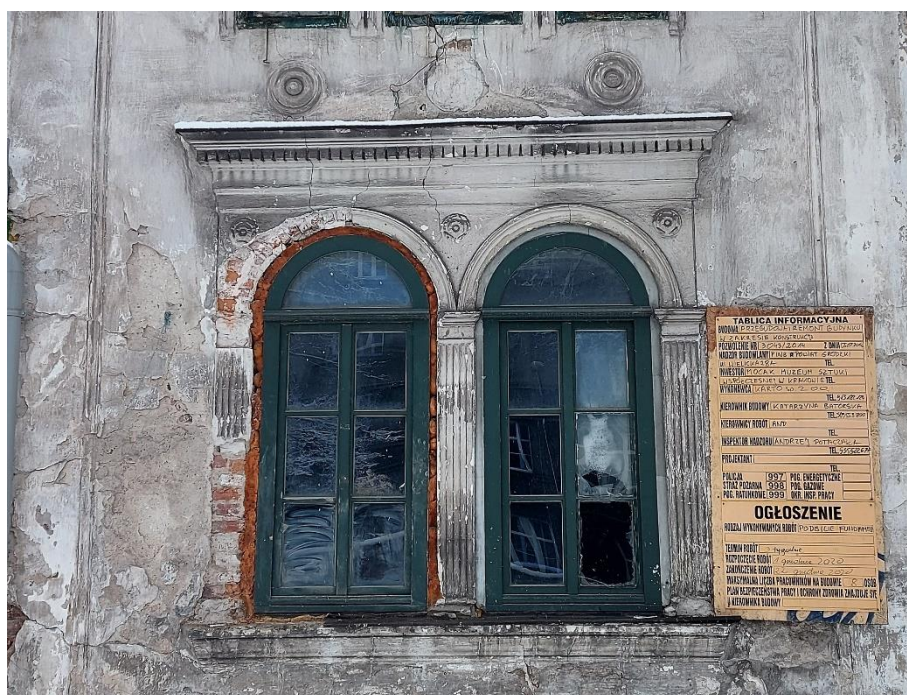
Fot. 12. Fragment środkowej części elewacji południowej. **Budynek „Kossakówka, Pl. Kossaka 4, Kraków** Ubytki dekoracji architektonicznej, brak środkowej rozetki wraz z otaczającym ją tynkiem, rozległe ubytki obramienia biforium. Bardzo zły stan murów i tynków, spowodowany przez wilgoć, wysolenia oraz mikroorganizmy i glony. Fot. D. Narowska Avonza, luty 2021 r.

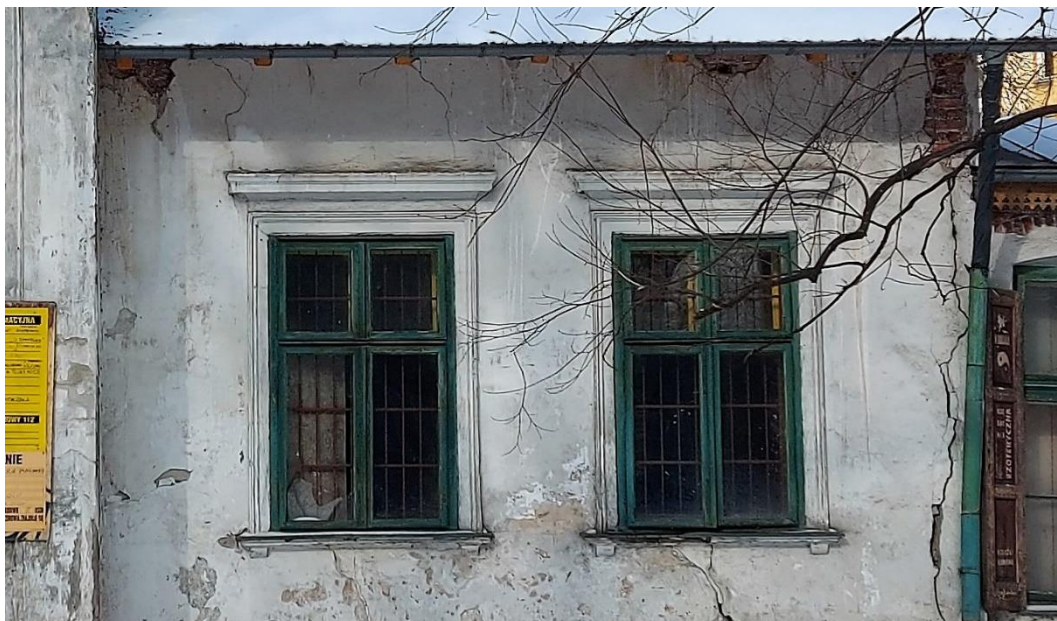
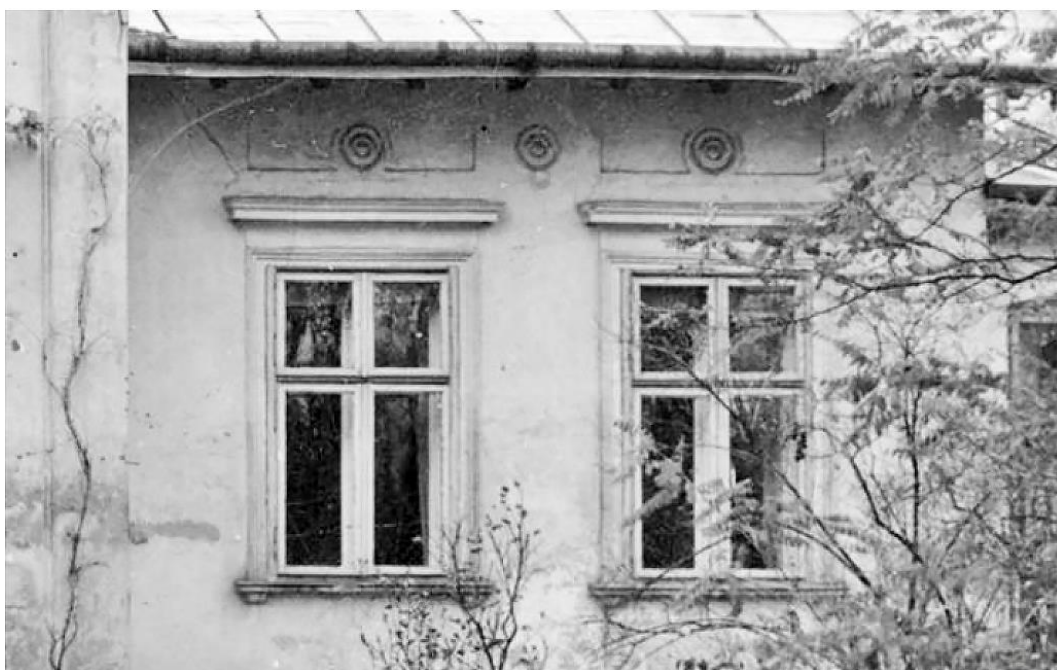
Fot. 13,14. *Budynek „Kossakówka, Pl. Kossaka 4, Kraków*. Zestawienie stanu dekoracji sztukatorskiej z lutego 2021 (fot. D. Narowska Avonza) ze stanem z 1936 r. (fotografia poniżej, pochodząca ze zbiorów NAC, sygn. 1-K-3654-4). Obecnie dekoracja sztukatorska w formie trzech rozet nie zachowała się, detal architektoniczny wokół okien w stanie dość złym, ale bez większych ubytków form.

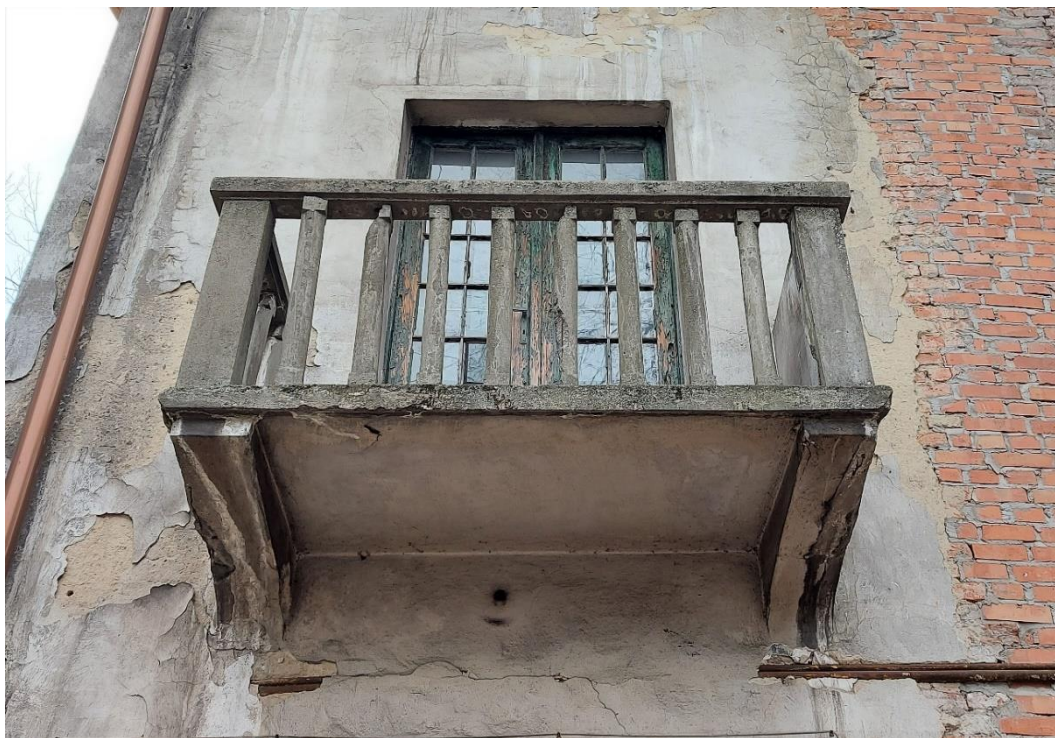
BALKON. Żelbetowy balkon znajduje się w stanie złym. Płyta od spodu pokryta jest nawarstwieniami – malarskimi, możliwe że także tynkarskimi, które są spękanе i odspojone. Wsporniki posiadają ubytki, w których widoczne są fragmenty skorodowanego zbrojenia. Powierzchnia płyty od góry jest praktycznie niewidoczna spod nawarstwień biologicznych i brudu. Glony, mchy i porosty widoczne są także na powierzchni elementów balustrady – prostopadłościennym pochwycie i uproszczonych kolumnkach. Występują szczeliny pomiędzy tralkami a pochwycem oraz pęknięcia tych elementów.

Fot. 15. *Budynek „Kossakówka, Pl. Kossaka 4, Kraków*. Żelbetowy balkon na elewacji zachodniej, bardzo zły stan wsporników i płyty, umiarkowania zły stan pochwyty i tralek. Widoczne fragmenty odsłoniętego zbrojenia, zacieki i spękania. Fot. D. Narowska Avonza

Płytę balkonu, wsporniki oraz betonową balustradę z tralkami należy oczyścić z nawarstwień biologicznych luźnych elementów betonu i poddać renowacji i hydroizolacji. Gwarancją powodzenia przeprowadzonych zabiegów jest odpowiednie przygotowanie płyty, staranność wykonania uszczelnień, zwłaszcza w miejscach stykowych. Należy uzupełnić ubytki, zrekonstruować brakujące fragmenty oraz wykonać warstwę spadkową na powierzchni płyty o nachyleniu min 1,5%. Odkryte zbrojenie należy poddać konserwacji i zabezpieczyć antykorozyjnie.

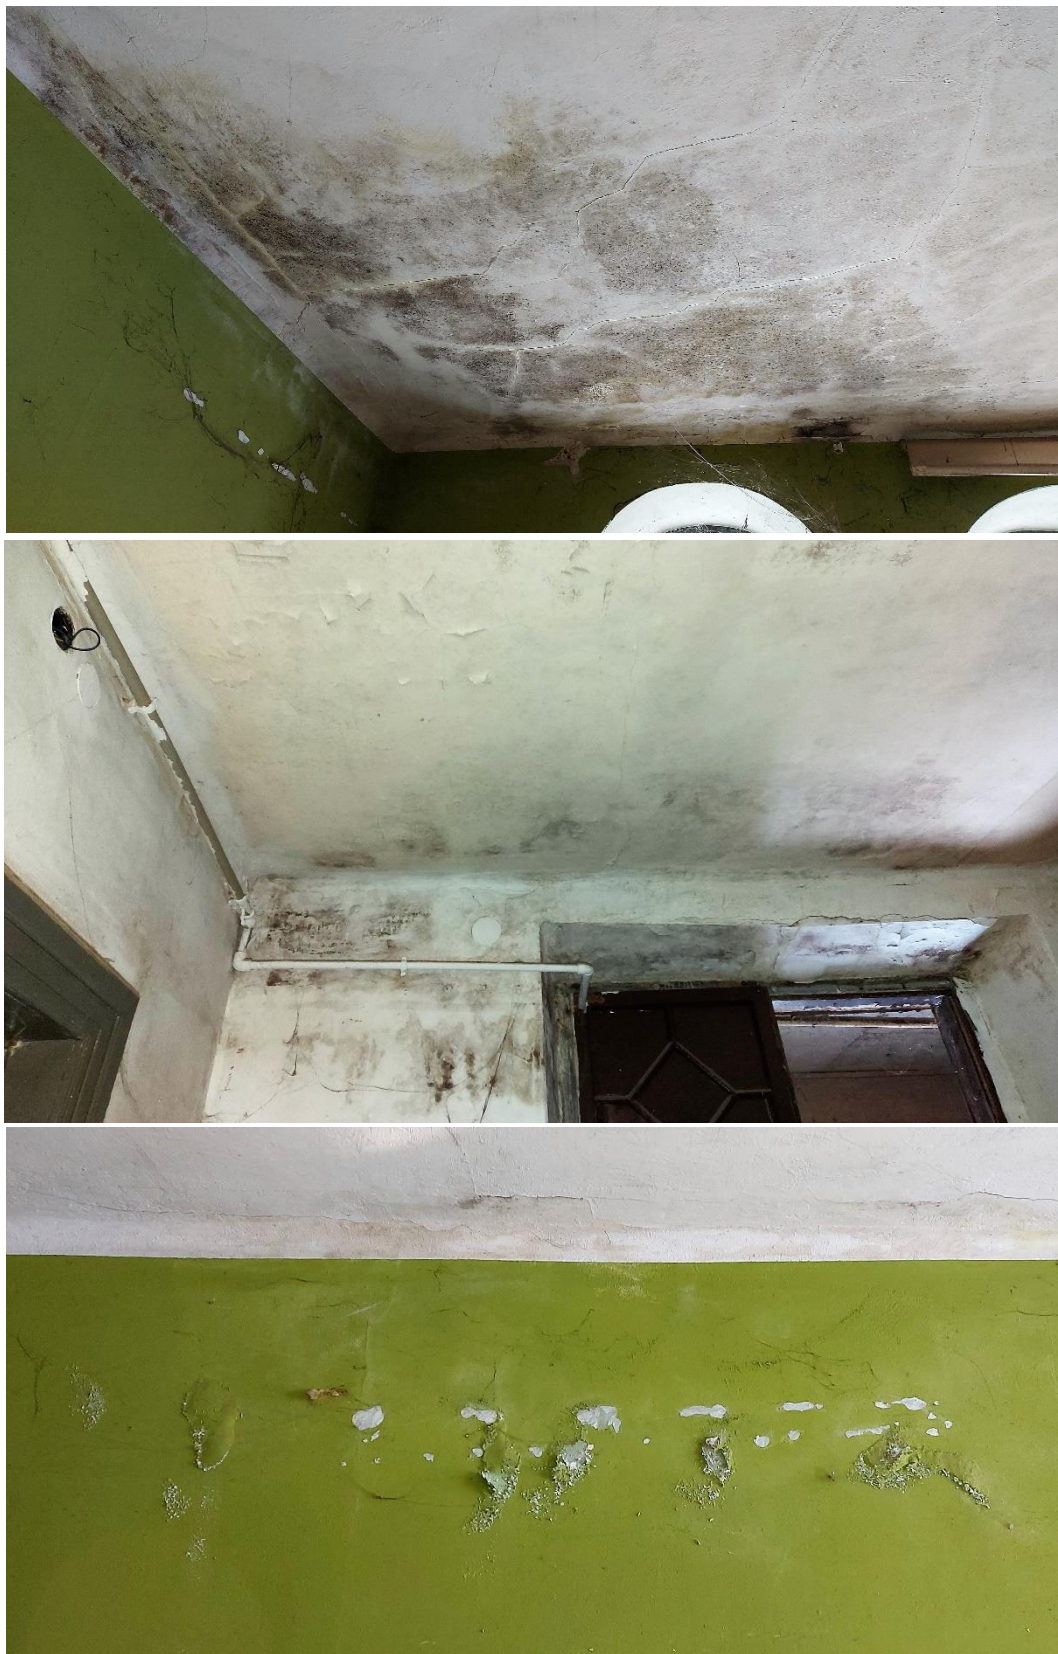
Fot. 17,18,19. Widok tynków wewnętrznych w pomieszczeniach kolejno od góry: 2.2, W0.2 i 2.2. Bardzo zły stan, widoczne spękania, bardzo zaawansowany rozwój mikroorganizmów, złuszczenia. **Budynek „Kossakówka, Pl. Kossaka 4, Kraków.** Fot. D. Narowska Avonza, luty 2021 r.

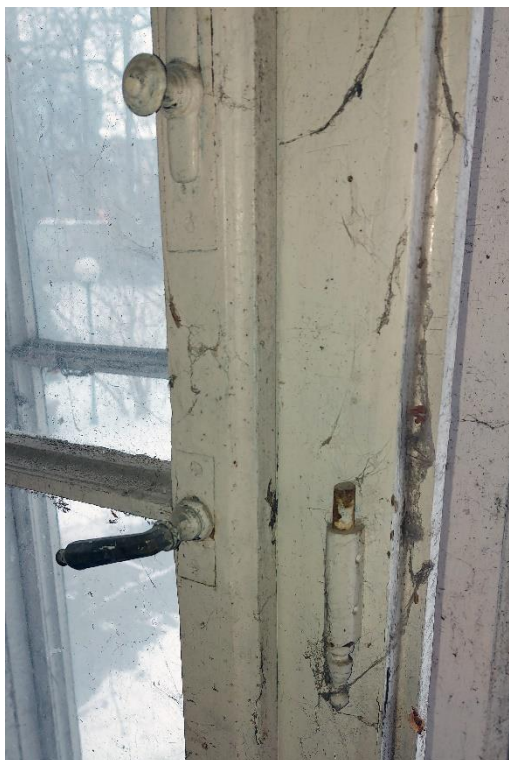
Fot. 20. Okucia okna oznaczonego I 04. Pokryte warstwami farb: zawias, odbojnik i część mosiężnej klamki. Brak górnego czopu w zawiasie, widoczna w tym miejscu rdza. **Budynek „Kossakówka, Pl. Kossaka 4, Kraków.** Fot. D. Narowska Avonza, luty 2021.

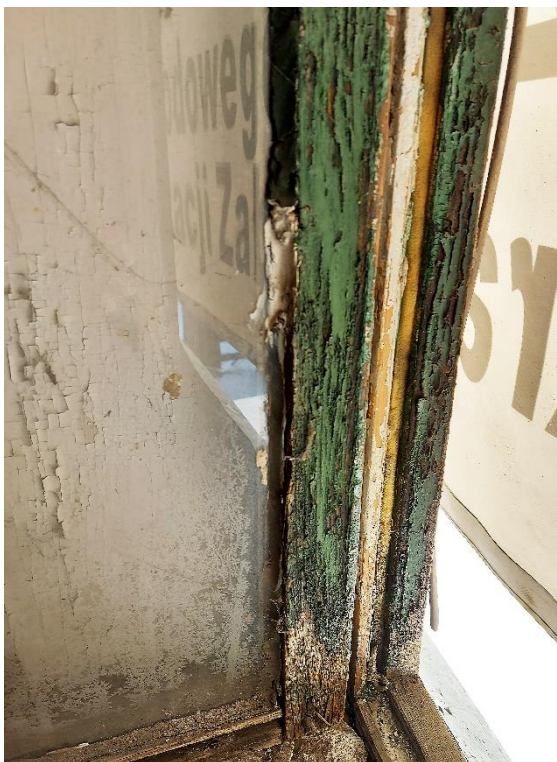
Fot. 24. Fragment okna oznaczonego I 03. Fatalny stan zarówno warstw malarskich, jak i drewna i kitów szklarskich. Drewno widoczne w miejscach ubytków warstwy malarskiej jest zawilgocone i zdeintegrowane. **Budynek „Kossakówka, Pl. Kossaka 4, Kraków.** Fot. D. Narowska Avonza, luty 2021

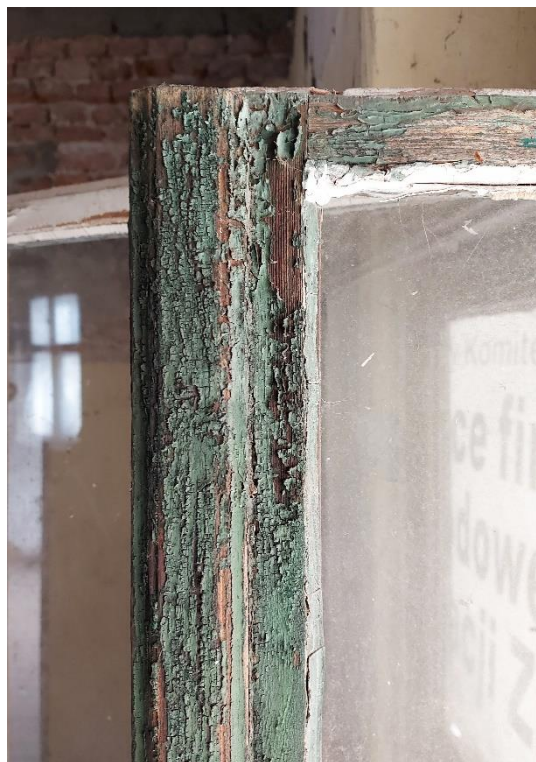
Fot. 25. Fragment okna oznaczonego I 03. Widoczne praktycznie całkowite odspojenie się warstwy malarskiej w formie drobnych łusek, w miejscach ubytków widoczne zawilgocone drewno ramiaka. **Budynek „Kossakówka, Pl. Kossaka 4, Kraków.** Fot. D. Narowska Avonza, luty 2021

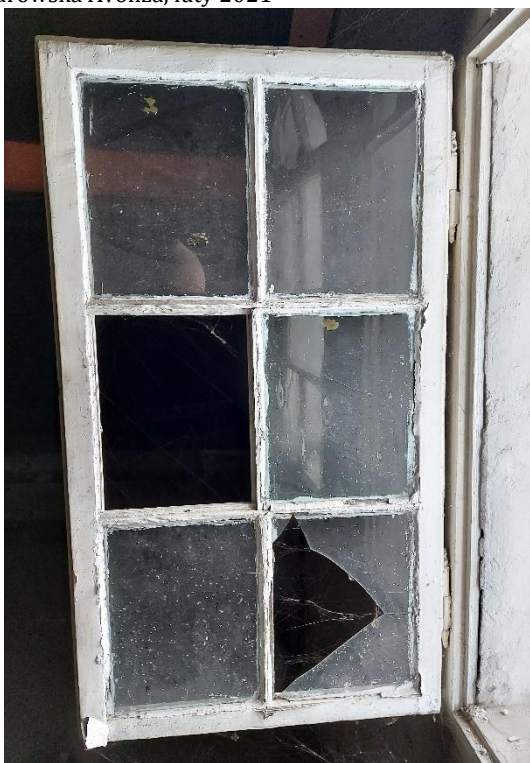
Fot. 26. Widok wewnętrznego skrzydła okna oznaczonego I 08. Bardzo zły stan, braki w oszkleniu, spękany i wykruszony kit szklarski, zły stan powłok malarskich. **Budynek „Kossakówka, Pl. Kossaka 4, Kraków.** Fot. D. Narowska Avonza, luty 2021

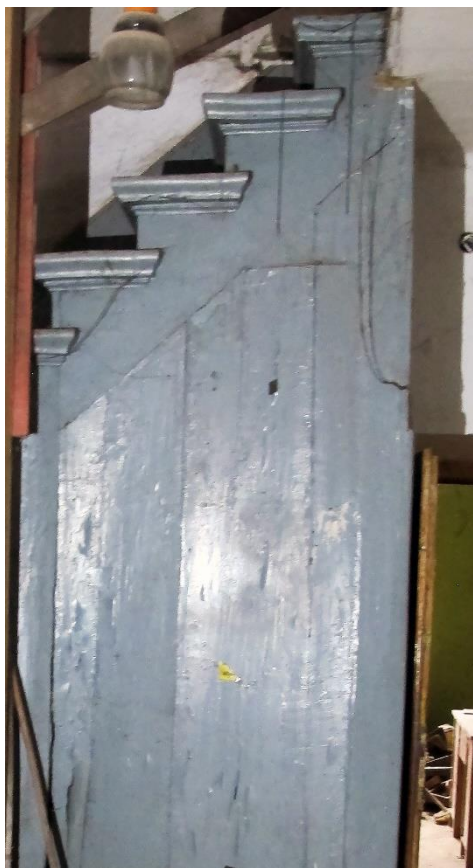
Fot. 28. Widok drewnianych schodów, powłoka malarska w kilku miejscach spękana, niewielkie ubytki – świadczące o postępującym procesie destrukcji drewna zachodzącej pod warstwami farby. **Budynek „Kossakówka, Pl. Kossaka 4, Kraków.** Fot. z archiwum MOCAK, wykonana w styczniu 2020.

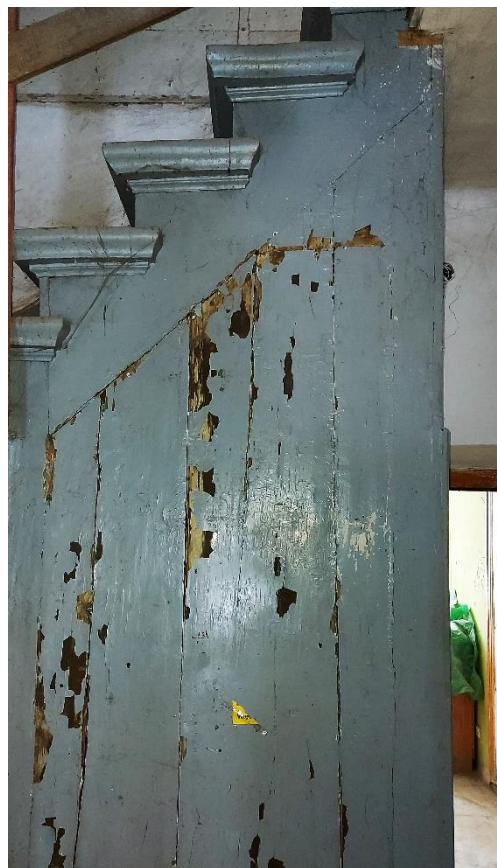
Fot. 29. Widok drewnianych schodów, liczne i rozległe ubytki warstwy malarskiej, odsłonięte drewno w bardzo złym stanie, zaatakowane zgnilizną brunatną.. **Budynek „Kossakówka, Pl. Kossaka 4, Kraków.** Fot. D. Narowska Avonza, luty 2021.

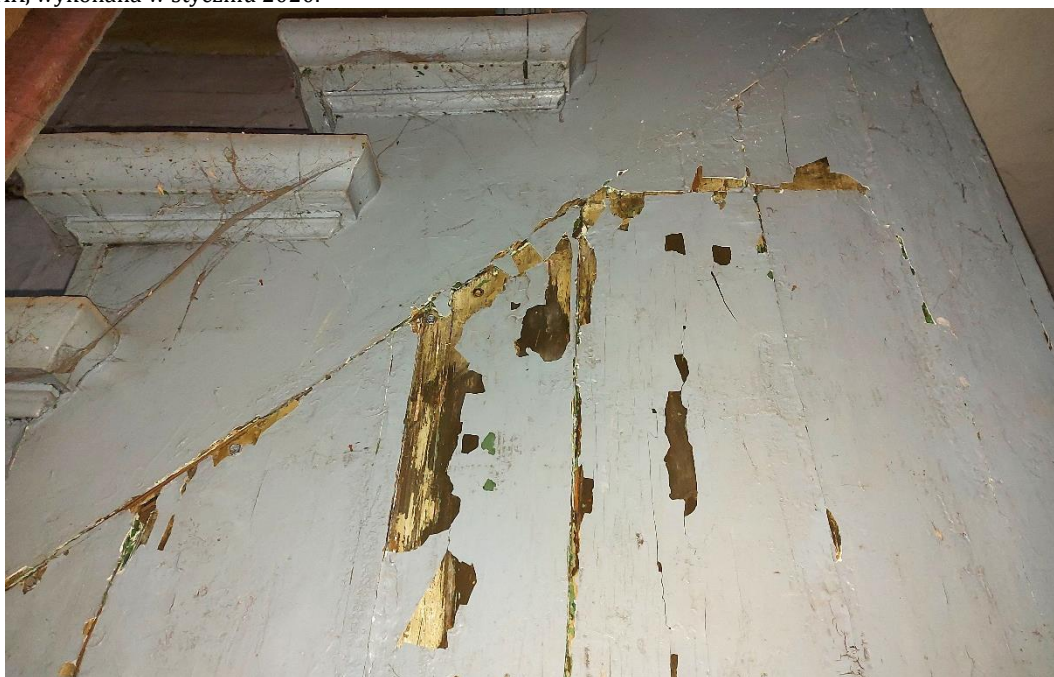
Fot. 30. Widok drewnianych schodów, rozległe ubytki warstwy malarskiej, odsłonięte drewno w bardzo złym stanie, zaatakowane zgnilizną brunatną.. **Budynek „Kossakówka, Pl. Kossaka 4, Kraków.** D. Narowska Avonza, luty 2021.

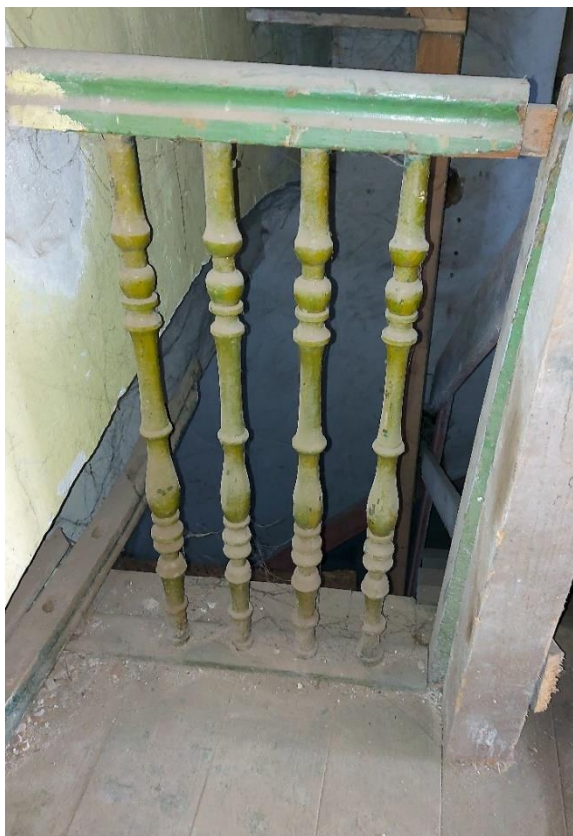
Fot. 31. Drewniana balustrada z pochwytym i słupkiem, jedyny zachowany fragment. Widoczne nawarstwienia malarskie oraz rozejście się połączenia pochwytu ze słupkiem. **Budynek „Kossakówka, Pl. Kossaka 4, Kraków.** Fot. D. Narowska Avonza, luty 2021.

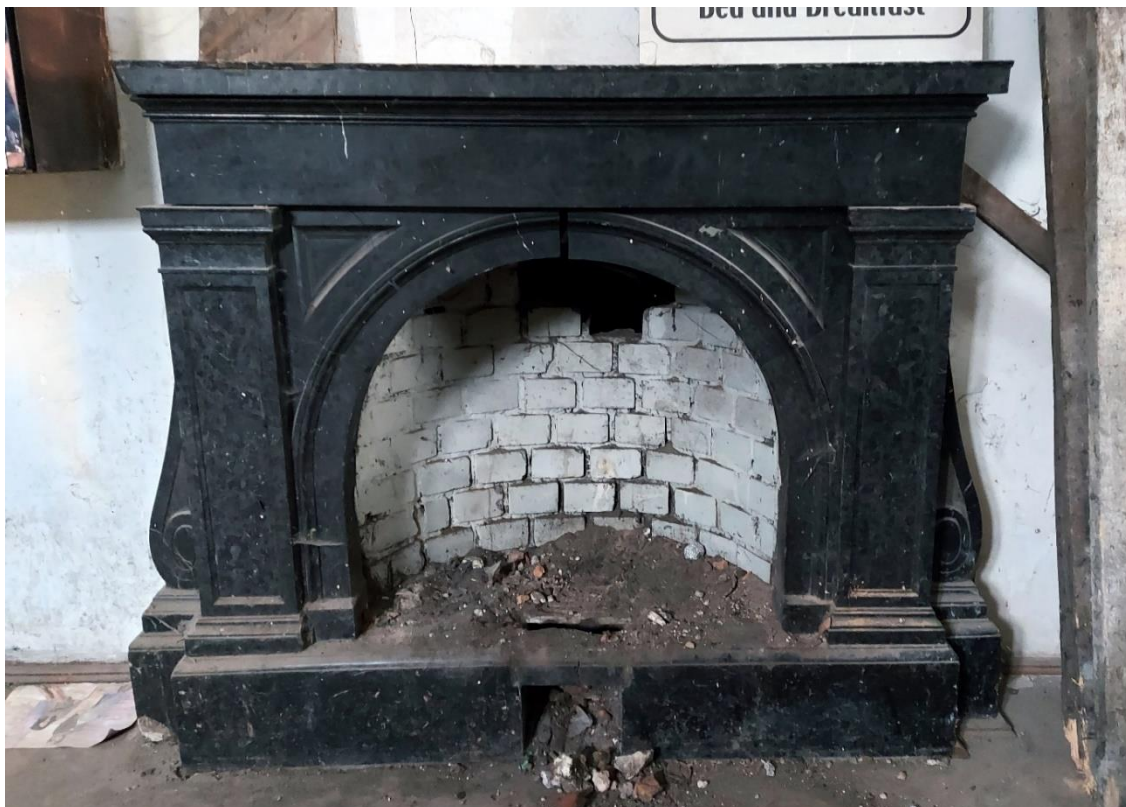
Kominek wykonany z tzw. czarnego marmuru z paleniskiem wyłożonym materiałem ceramicznym zachował się w stanie dobrym. Posiada liczne, drobne ubytki na górnej krawędzi belkowania oraz na kilku narożnikach. Powierzchnia jest bardzo zabrudzona i zmatowiona, co jest pierwszym etapem powstawania patyny i spowodowane występowaniem cienkiej warstwy wysoleń. Wysolenia i zmatowienie powstają z powodu występowania związków siarki w otoczeniu i powstawania warstewki gipsu. Wapień zbity krystaliczny, w tym przypadku dębnicki ulega tym samym procesom destrukcji, co inne wapienie, jednakże tempo postępowania zniszczeń i ich zasięg są dużo mniejsze, ze względu na inną strukturę i teksturę, małą porowatość i małą nasiąkliwość wodą. Dokładny stan marmuru będzie można ocenić po jego oczyszczeniu.

Fot. 38. Kominek z czarnego marmuru w pomieszczeniu nr 2.1. Stan dość dobry, widoczne zabrudzenie, zmatowienie oraz niewielkie lecz liczne ubytki górnej krawędzi belkowania oraz krawędzi lizen. **Budynek „Kossakówka, Pl. Kossaka 4, Kraków.** Fot. D. Narowska Avonza, luty 2021

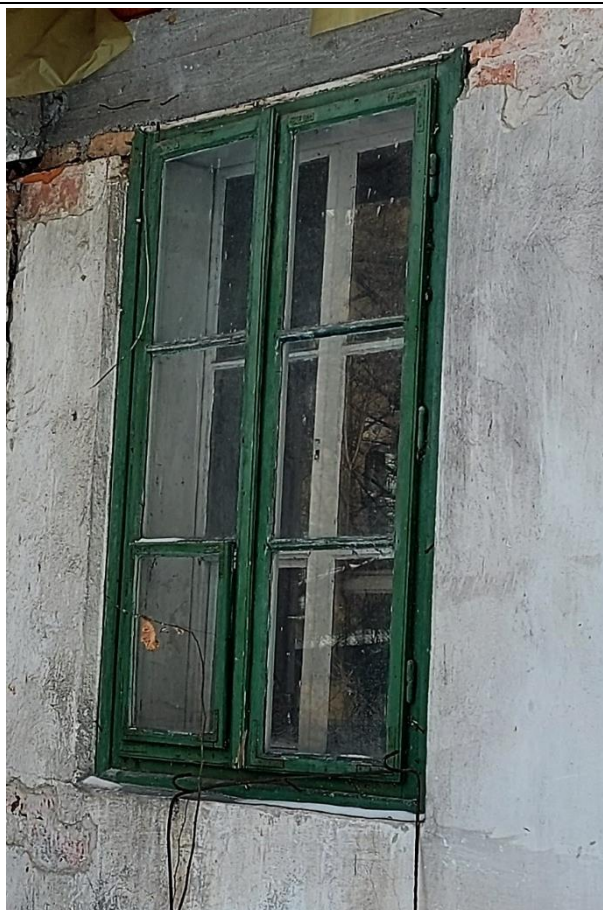
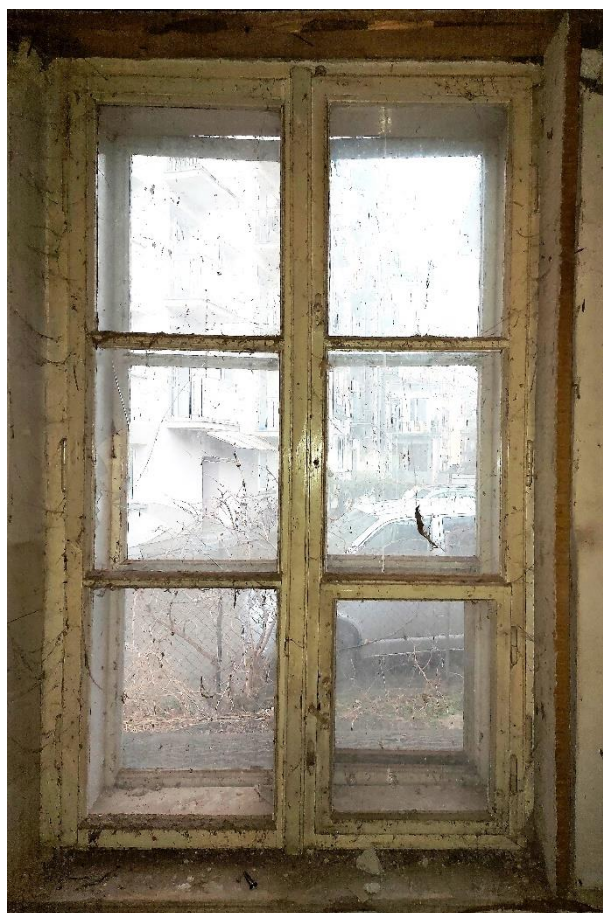
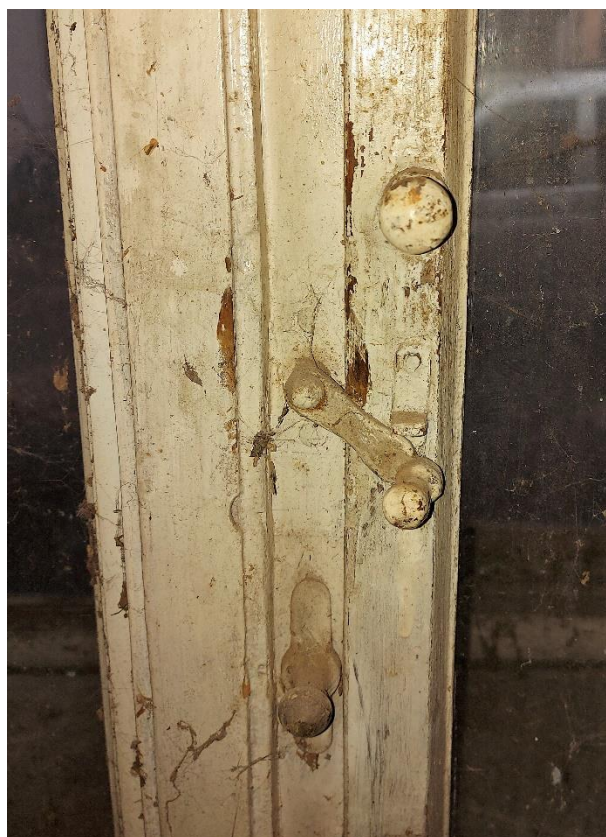
Oznaczenie	I 01 (okno nr 5)
Funkcja	
Opis	Okno trójpoziomowe, dwuskrzydłowe, sześciopoleowe, o podziałach uzyskanych za pomocą szczeblin, dodatkowo z wietrznikiem w dolnej kwaterze zewnętrznego lewego skrzydła i wewnętrznego prawego skrzydła. Okno półskrzynkowe.
Parapet, okapniki	Brak okapników i parapetów
Okucia	Zawiasy czopowe z czopem półkoliście zakończonym, historyczne zakrętki i gałeczki w skrzydłach wewnętrznych
Stan zachowania	Od zewnątrz – ramiaki i ościeżnice w stanie bardzo złym, drewno zawilgocone, zainfekowane, warstwy malarskie w stanie szczątkowym. Od wewnątrz – ramiaki i ościeżnice pokryte grubą warstwą powłok malarskich, zamalowane historyczne zakrętki. Stalowe elementy okuć skorodowane i zamalowane.

Wnioski: Ze względu na zniszczenia wnioskuję się o rekonstrukcję okna w oparciu o oryginał i dokumentację rysunkowo – pomiarową (rys. nr 11, okno nr 5), historyczne okucia odrestaurować i uzupełnić.

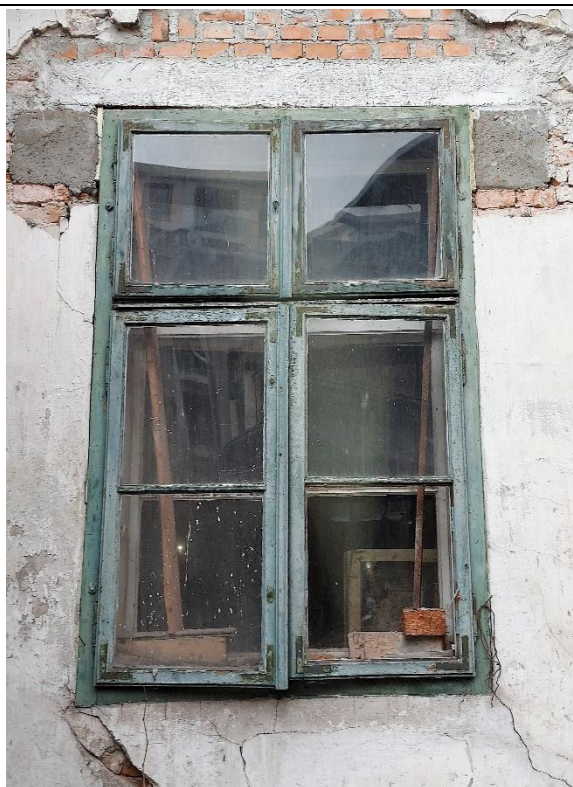
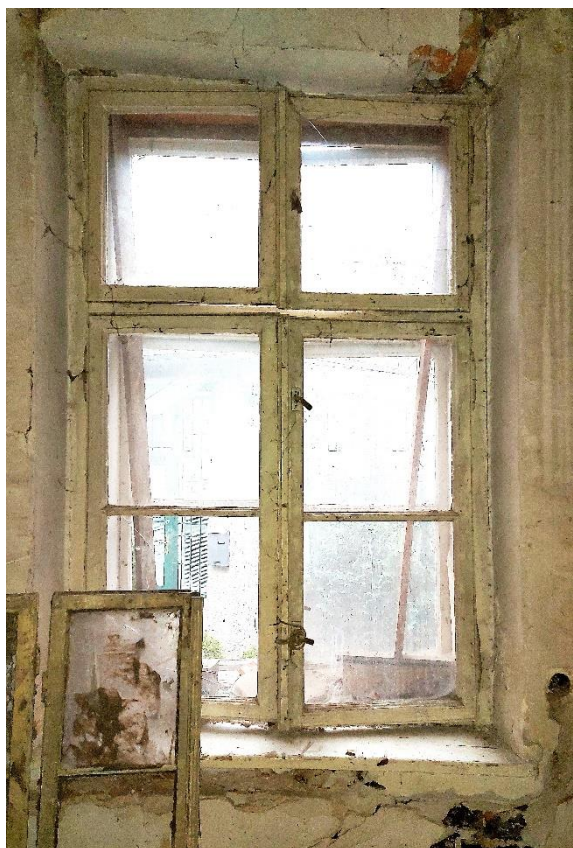
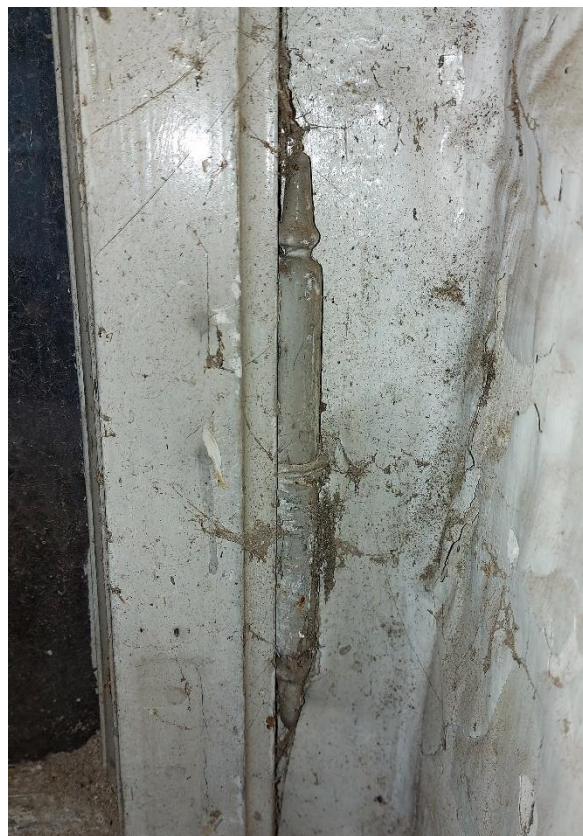
Oznaczenie	I 02 (okno nr 6)
Funkcja	Okno na elewacji wschodniej, doświetlające pomieszczenie 1.2.
Opis	Okno dwupoziomowe, czteroskrzydłowe, sześciopodziałowe, dzielone ślemieniem w 2/3 wysokości, podziały dolnych skrzydeł poziomymi szczelinami. Okno krosnowe zdwojone.
Parapet, okapniki	Brak okapników i parapetów
Okucia	Historyczne zawiasy czopowe w skrzydłach wewnętrznych i zewnętrznych, w skrzydłach wewnętrznych współczesne klamki
Stan zachowania	Od zewnątrz – ramiaki i krosna w stanie bardzo złym, drewno zawilgocone, zainfekowane, warstwy malarskie w stanie szczątkowym, niezachowana geometria ramiaków, skrzydła niedomykające się. Od wewnątrz – ramiaki i krosna pokryte grubą warstwą powłok malarskich, zamalowane historyczne zawiasy, niezachowana geometria i system zamykający.

Wnioski: Ze względu na zniszczenia wnioskuje się o rekonstrukcję okna w oparciu o oryginał i dokumentację rysunkowo – pomiarową (rys. nr 12, okno nr 6), historyczne okucia odrestaurować i uzupełnić.

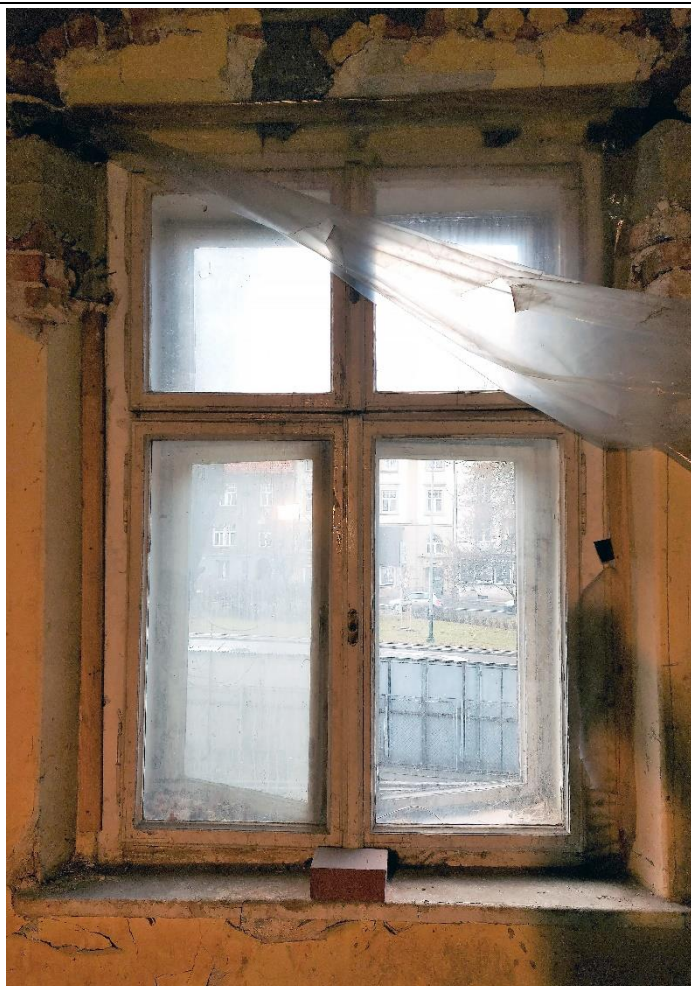
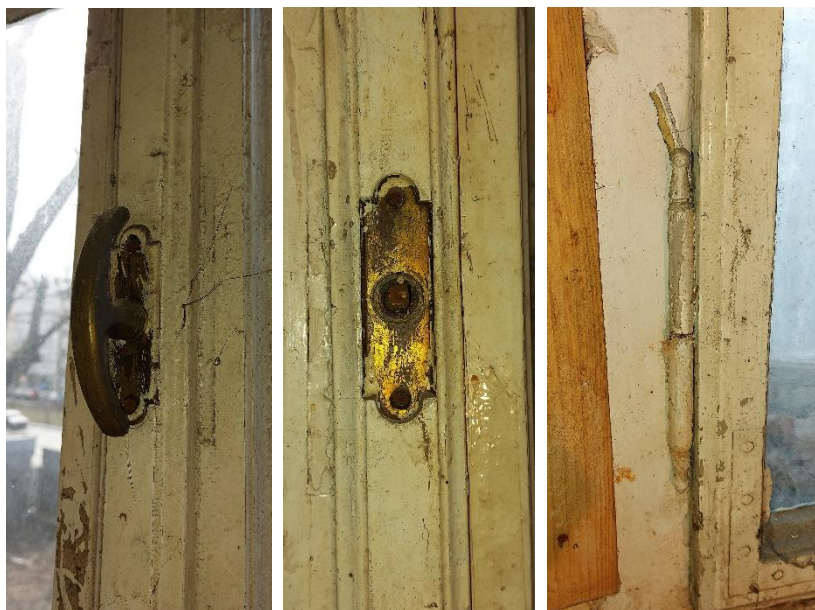
Oznaczenie	I 03/ 2.10 W (okno nr 10)
Funkcja	Okno na elewacji zachodniej, doświetlające pomieszczenie 2.10.
Opis	Okno dwupoziomowe, czteropolowe, czteroskrzydłowe, ze ślemieniem w 2/3 wysokości, skrzynkowe, skrzydła zewnętrzne rozwierane na zewnątrz.
Parapet, okapniki	Brak okapników i parapetów
Okucia	Historyczne zawiasy czopowe, mosiężne szyldy i klamki
Stan zachowania	Od zewnątrz – ramiaki i ościeżnice w stanie bardzo złym, drewno zawilgocone, zainfekowane, warstwy malarskie łuszczące się. Geometria niezachowana. Od wewnątrz – ramiaki i ościeżnice pokryte grubą warstwą powłok malarskich, widoczne spękania drewna, skrzydła nie domykają się, zamalowane i skorodowane okucia.

Wnioski: Ze względu na zniszczenia wnioskuje się o rekonstrukcję okna w oparciu o oryginał i dokumentację rysunkowo – pomiarową (rys. nr 17, rys. 18, okno nr 10), historyczne okucia odrestaurować , braki uzupełnić replikami.
