**PROGRAM PRAC REMONTOWO – KONSERWATORSKICH
DOTYCZĄCY ZABYTKOWEJ WILLI „KOSSAKÓWKA”
w Krakowie przy Pl. Kossaka 4**

**Opracowanie:
mgr Dorota Narowska Avonza**

KRAKÓW, marzec 2021

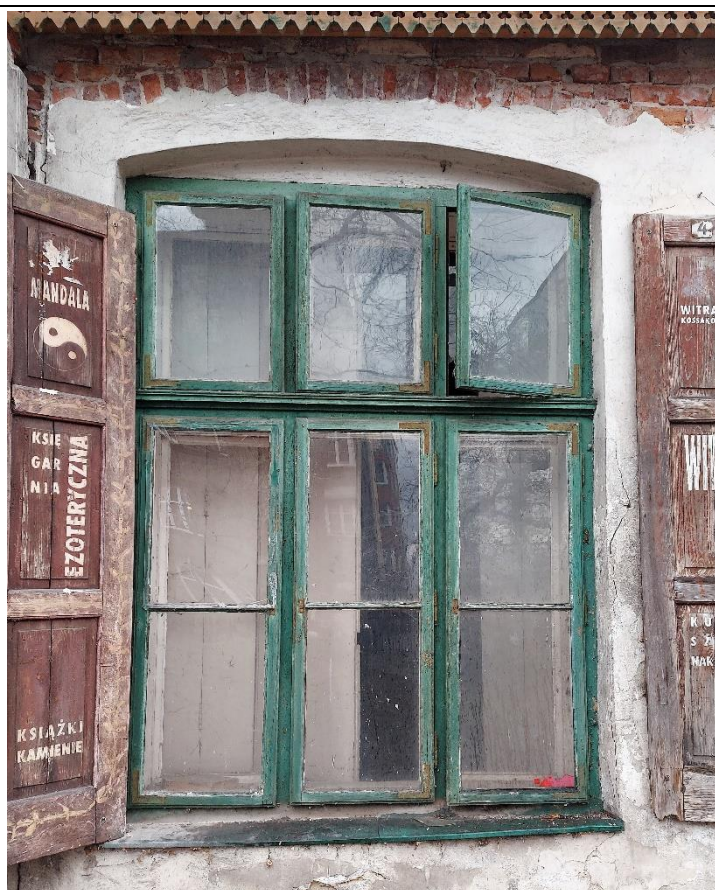
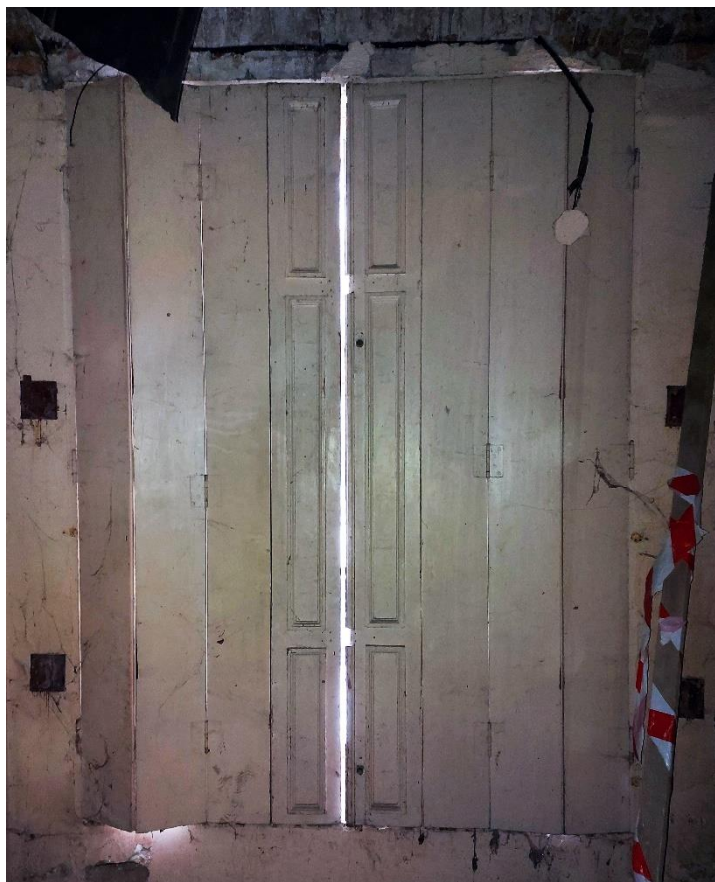
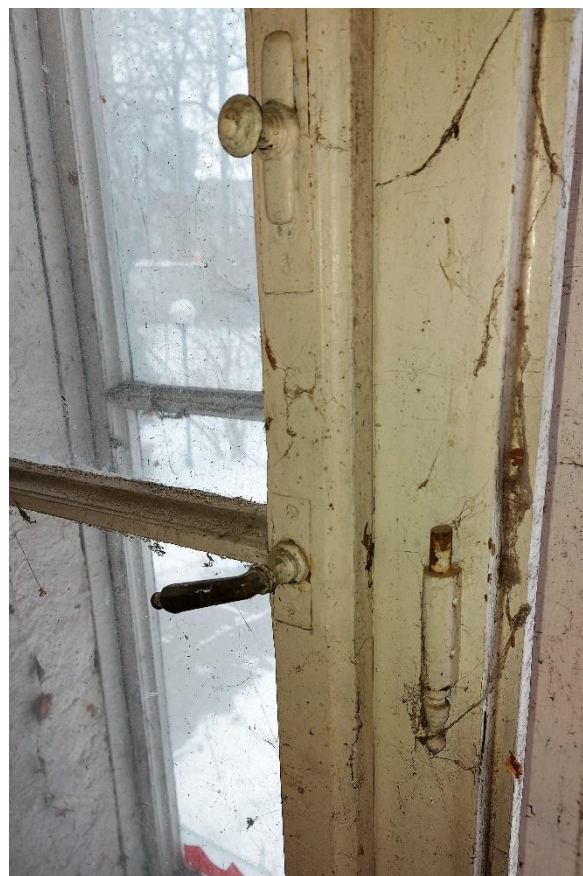
Oznaczenie	I 04 (okno nr 1)
Funkcja	Okno w parterowej części elewacji południowej, doświetlające pomieszczenie LU.1.2.
Opis	Okno trójpoziomowe, sześciokrzydłowe, dziewięciokwaterowe, ze ślaniem na wysokości 2/3, z dolnymi skrzydłami dzielonymi dwupolowo szczeblinami. Od wewnątrz z trójpółowymi składanymi szpaletami. Okno półskrzynkowe.
Parapet, okapniki	Brak okapników, parapet blaszany
Okucia	Historyczne zawiasy czopowe, okucia łączące, zakrętki i gałeczki, mosiężne klamki,
Stan zachowania	Od zewnątrz – ramiaki i ościeżnice w stanie bardzo złym, drewno zawilgocone, zainfekowane, warstwy malarskie w stanie szczątkowym, okucia skorodowane. Od wewnątrz – ramiaki i ościeżnice pokryte grubą warstwą powłok malarskich, zamalowane historyczne zakrętki. Stalowe elementy okuć skorodowane i zamalowane.

Wnioski: Ze względu na zniszczenia wnioskuje się o rekonstrukcję zewnętrznych skrzydeł okna w oparciu o oryginał i dokumentację rysunkowo – pomiarową (rys. nr 3, rys. nr 4, okno nr 1), zachować i odrestaurować ościeżnicę, skrzydła wewnętrzne oraz szpalety, historyczne okucia odrestaurować, dla brakujących wykonać repliki.

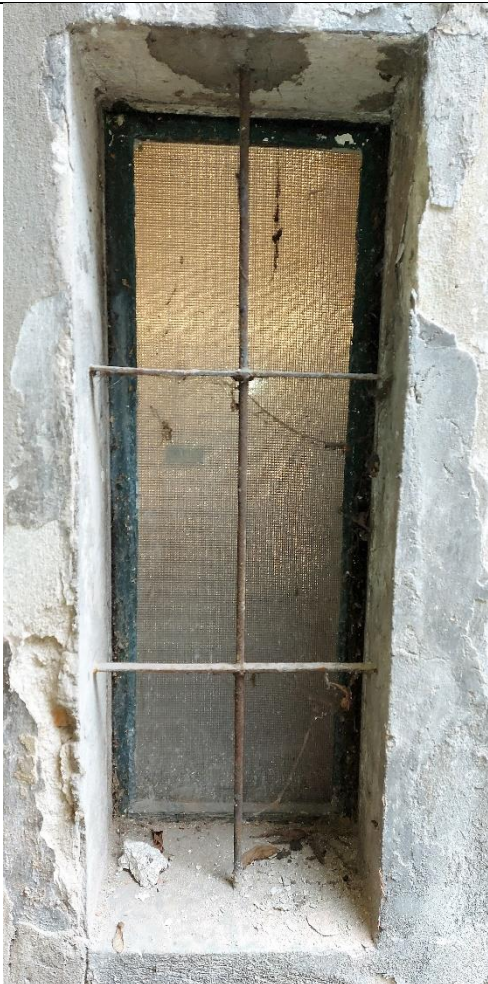
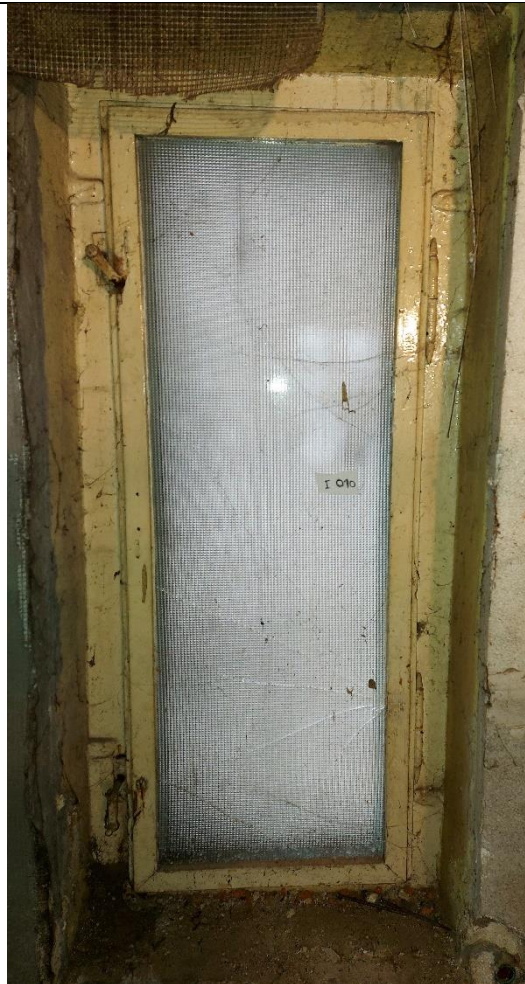
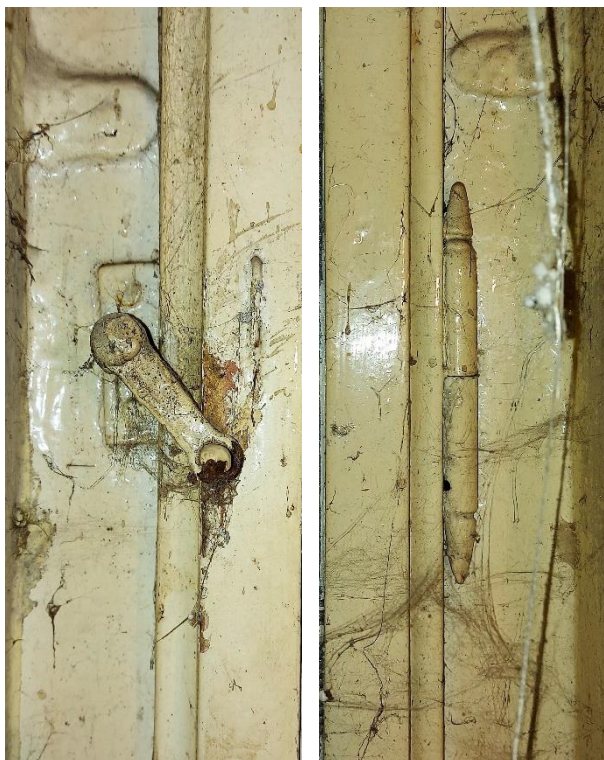
Oznaczenie	I 010 (okno nr 4)
Funkcja	Okno we wnęce wejściowej na elewacji północnej, doświetlające pomieszczenie 2.6.
Opis	Okno jednopoziomowe, jednodelne, krosnowe.
Parapet, okapniki	Brak parapetu i okapników
Okucia	Historyczne zawiasy czopowe i zawrotnice
Stan zachowania	Od zewnątrz – ramiak w stanie bardzo złym, drewno zawilgocone, zainfekowane, warstwy malarskie w stanie szczątkowym. Od wewnątrz – ramiak i krosno pokryte grubą warstwą powłok malarskich, zamalowane skorodowane okucia.

Wnioski: Ze względu na zniszczenia wnioskuję się o rekonstrukcję okna w oparciu o oryginał i dokumentację rysunkowo – pomiarową (rys. nr 9, rys. nr 10, okno nr 4), okucia odrestaurować.

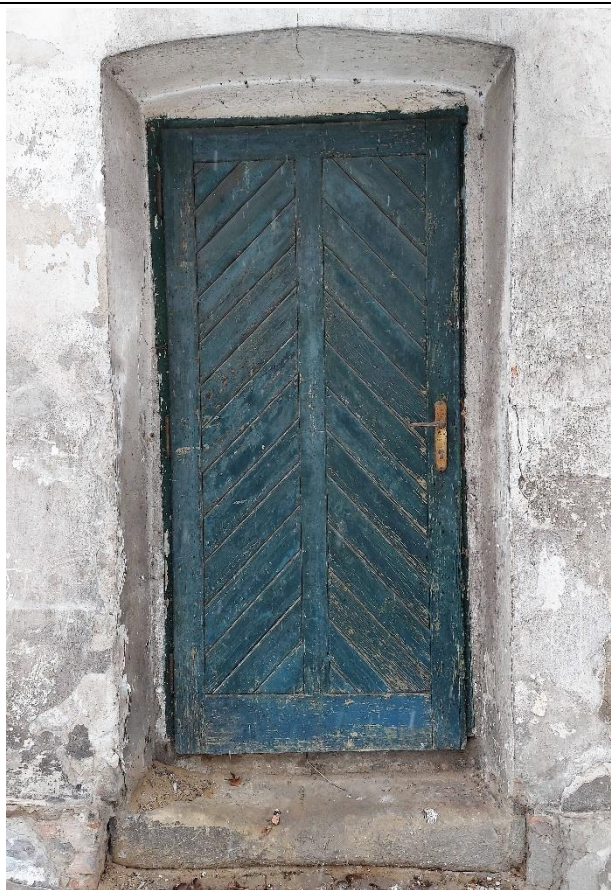
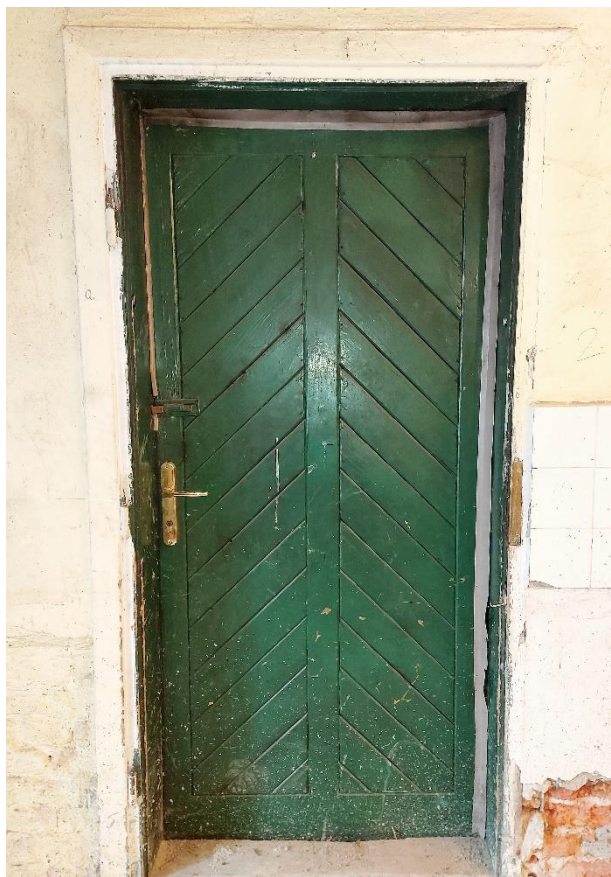
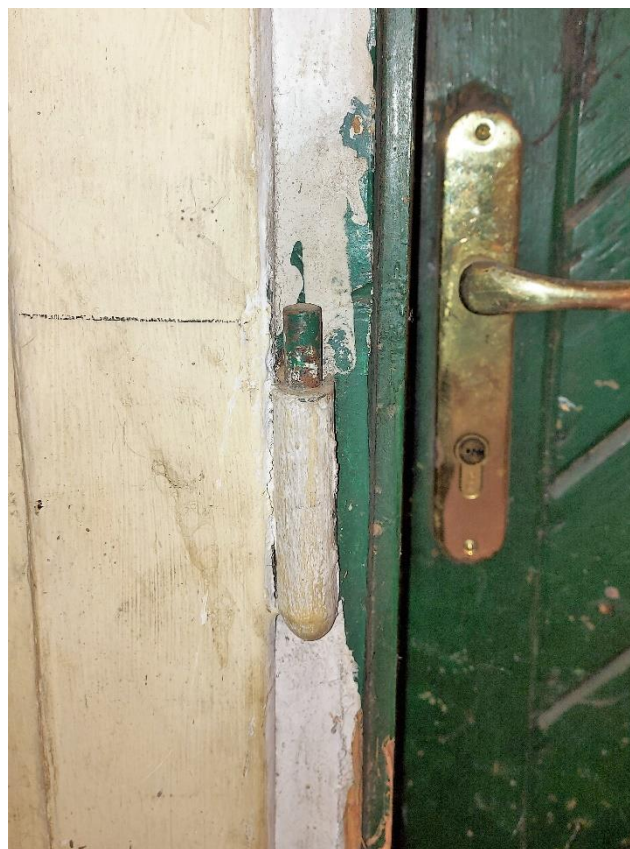
Oznaczenie	I D11 (drzwi nr 13)
Funkcja	Drzwi zdemontowane, wymiarami odpowiadające przejściu pomiędzy spocznikiem poddasza a pomieszczeniem 2.10.
Opis	Stolarka drzwi jednoskrzydłowych, podwójnych (obecnie brakuje skrzydła wewnętrznego), o konstrukcji ramowo – płycinowej, z dekoracyjnym ukośnym układem deskowania
Okucia	Zawiasy czopowe o półkolistym zakończeniu
Stan zachowania	Ogólny stan jest zły, zwłaszcza od zewnątrz, widoczny jest przede wszystkim zły stan powłok malarskich, w miejscach ubytków warstw malarskich idoczne mikrobiologiczne uszkodzenie drewna, zniszczenia mechaniczne. Od wewnątrz zachowana ościeżnica z zawiasami, brak skrzydła – prawdopodobnie jest to skrzydło zdemontowane i magazynowane w pomieszczeniu 2.1, oznaczone nr I D12.

Wnioski: Proponuje się wykonanie nowej stolarki w oparciu o projekt zainspirowany zachowanymi elementami stolarki i dokumentacją rysunkowo – pomiarową (rys. 23, 24, drzwi nr 13). Nowe rozwiązanie powinno odpowiadać współczesnym normom (jako drzwi wejściowe) i założeniom programu funkcjonalno – użytkowego.
