**PROGRAM PRAC KONSERWATORSKICH
PRZY KAMIENNEJ FIGURZE
MATKI BOSKIEJ NIEPOKALANEGO POCZĘCIA
w Krakowie przy Pl. Kossaka 4.**

**Opracowanie:
mgr Dorota Narowska Avonza**

K R A K Ó W, marzec 2 0 2 1

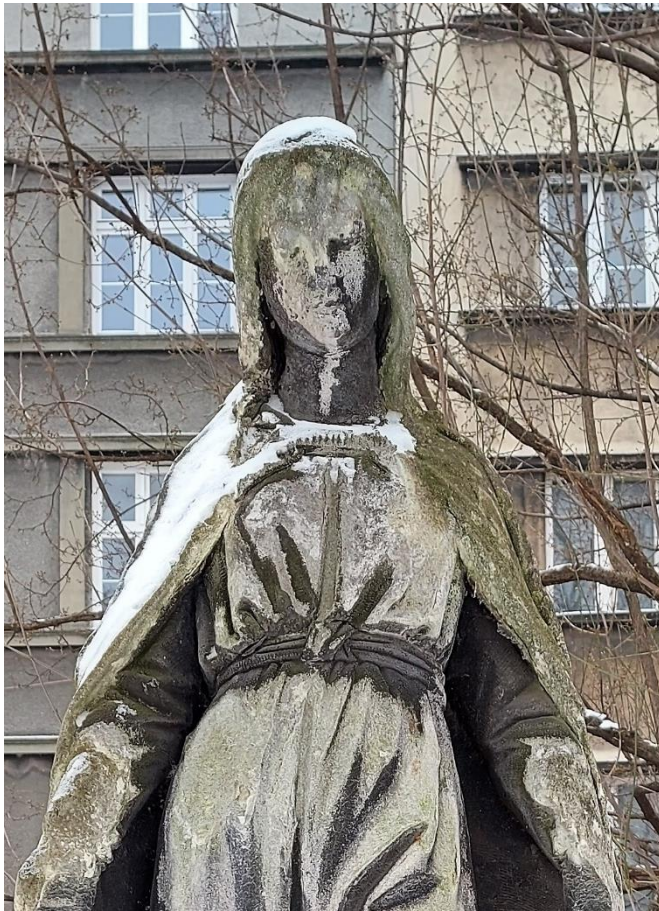
Rzeźba posiada liczne ubytki i zniekształcenia formy. W najgorszym stanie znajdują się elementy, poddane intensywnej działalności wody opadowej i zalegającego zimą śniegu – głowa i twarz, przedramiona i dłonie, wypukłe części szat, detal u stóp figury z węzłem. Twarz jest zniekształcona, wyoblone łuki brwiowe, ubytki na policzkach, nosie, brodzie. Dłonie i przedramiona zachowały się właściwie połowicznie, pozostały tylko dolne fragmenty. Na szatach widoczne są rozległe ubytki na wypukłościach form,

Fot.1. **Figura Matki Boskiej Niepokalanej, Pl. Kossaka 4, Kraków.** Widoczny bardzo zły stan rzeźby, rozległe ubytki formy w obrębie twarzy i rąk, powierzchniowe ubytki na wypukłych fragmentach szat. Na pozostałej powierzchni czarna patyna oraz silny nalot z organizmów żywych. Ponadto uchwycono porą zimową problem zalegania pokrywy śnieżnej, która przez dłuższy czas akumuluje szkodliwe substancje i podczas topnienia nasącza nimi w wysokim stężeniu kamień. Fot. D. Narowska Avonza, luty 2021.

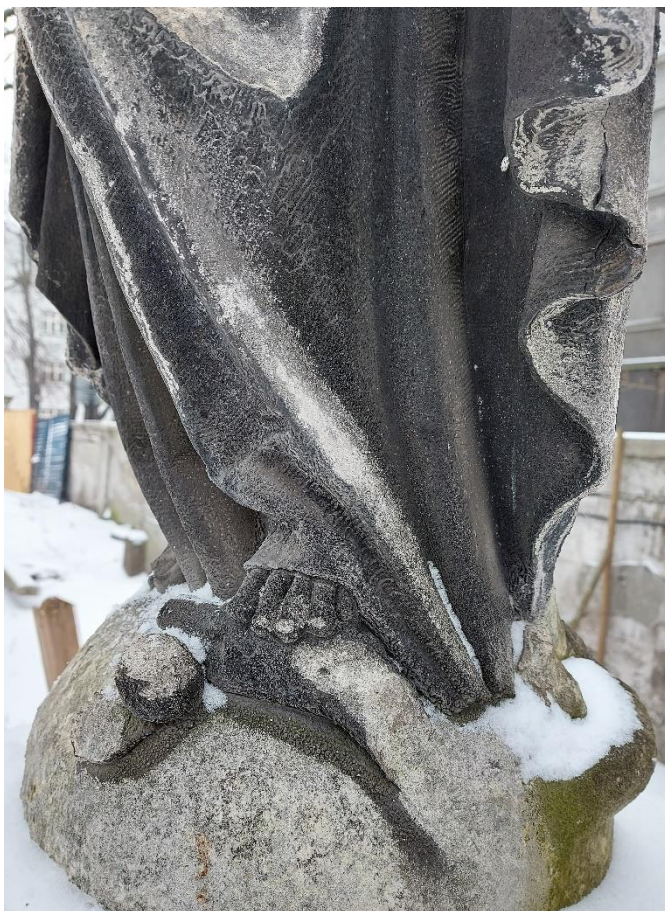
Większość powierzchni rzeźby pokrywa czarna patyna. Jest to tzw. patyna fałszywa, która powstała w wyniku reakcji substancji zawartych w kamieniu z zanieczyszczeniami występującymi na terenach przemysłowych i miejskich. W tym przypadku patynę tworzy warstwa siarczanowo – węglanowa, mogąca grubością dochodzić do kilku milimetrów. Ponadto w skład patyny wchodzi sadze, pyły i związki organiczne. Patyna powstaje w wieloletnim procesie. Jest on związany z tworzeniem się węglanu wapnia w porach przypowierzchniowych, na skutek migracji do powierzchni wody z kwaśnym węglanem wapnia oraz z tworzeniem się gipsu pod wpływem kwasu siarkowego, który tworzy się ze związków siarki z zanieczyszczonej atmosfery. Wykrystalizowane związki tworzą na powierzchni rzeźby skorupę, która – oprócz negatywnego wpływu na estetykę rzeźby – bardzo różni się właściwościami fizycznymi i mechanicznymi od materiału kamiennego, z którego została wykonana. Uszczelniona powierzchnia i twarda nieprzepuszczalna skorupa powodują, że sole migrujące wraz z wodą opadową ku powierzchni, krystalizują tuż pod warstwą patyny, co powoduje w tych miejscach powstanie odspojień i dezintegracji kamienia. Podobny mechanizm, ale dotyczący zamarzania wody przy powierzchni, pod warstwą patyny, prowadzi do sezonowych zniszczeń. Tworzenie się na powierzchni kamienia kryształków gipsu powoduje stuprocentowy przyrost objętości, co powoduje po latach znaczne zniekształcenie powierzchni. Ponadto patyna posiada inny współczynnik rozszerzalności termicznej, co przy zmianie temperatury otoczenia powoduje naprężenia ścinające. Przy postępującej latami dezintegracji kamienia pod patyną takie naprężenia powodują odpadanie patyny płatami i wypłukiwanie odsłoniętych form. Odspajanie się patyny dodatkowo jest wzmacniane na formach wypukłych poprzez działalność wody opadowej.

Fot.2. **Figura Matki Boskiej Niepokalanej, Pl. Kossaka 4, Kraków.** Widoczny bardzo zły stan rzeźby, na większej części powierzchni czarna patyna. Na częściach wypukłych, obmywanych wodą deszczową patyna wypłukana wraz z warstwą kamienia. W prawej dolnej części widoczny w miejscach zacienionych widoczny nalot z mchów. Fot. D. Narowska Avonza, luty 2021.

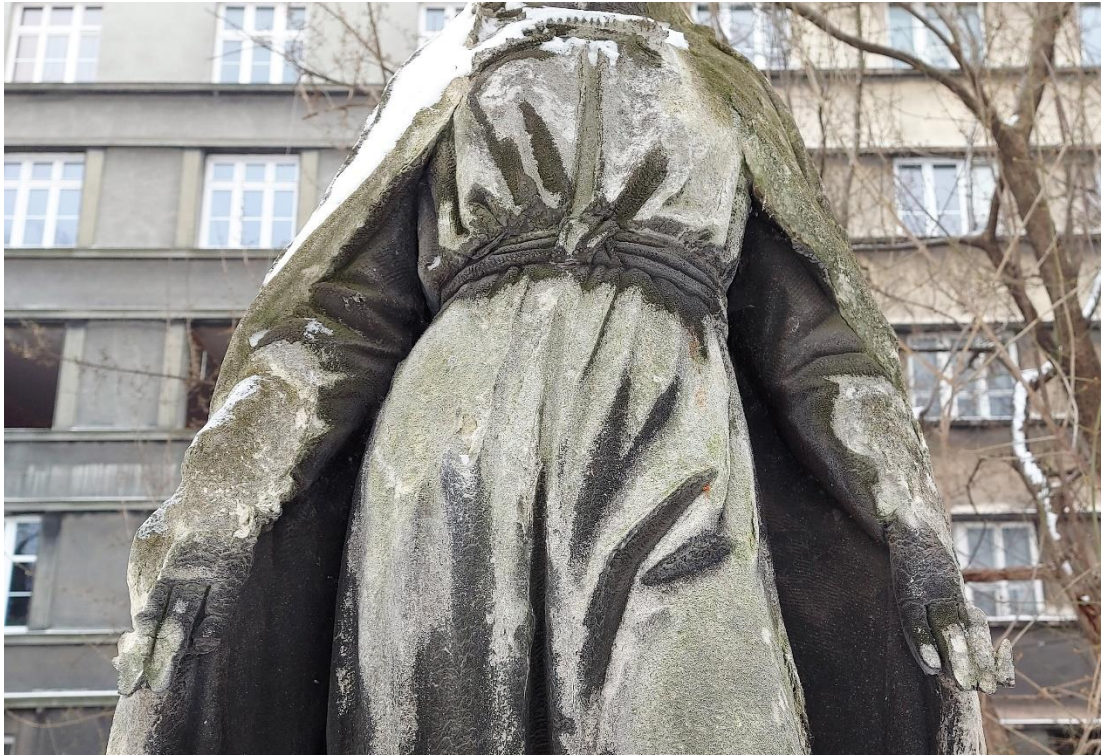
Fot.3. **Figura Matki Boskiej Niepokalanej, Pl. Kossaka 4, Kraków.** Widoczna środkowa część figury z rozległymi ubytkami formy i czarną patyną w zagłębieniach. Głębokie ubytki w partiach przedramion i dłoni postaci, partie do rekonstrukcji. W miejscach, gdzie skorupa patyny oderwała się widoczny zdeintegrowany materiał kamienny. Fot. D. Narowska Avonza, luty 2021.

Niezależnie od usytuowania obiektu proponuje się wykonać pełną rekonstrukcję brakujących form w oparciu o analogie w wybranych obiektach krakowskich. Przed rozpoczęciem prac konieczne jest wykonanie dokumentacji rysunkowej, pomiarowej i fotograficznej. Obiekt wymaga profesjonalnych zabiegów biobójczych o szerokim spektrum działania i wysokiej odporności preparatów na działanie promieni UV. Po wstępnej konsolidacji najbardziej zdeintegrowanych fragmentów, powinno się ocenić efekty zabiegu i ustalić metodę odczyszczania. Poniżej zaproponowane zostaną konkretne rozwiązania dostosowane do miejscowego stanu zachowania rzeźby. Najprawdopodobniej trzeba będzie zastosować metodę mieszaną – chemiczną i mechaniczną, z uwzględnieniem doczyszczania ręcznego. Podczas prac należy przeprowadzić dokładne obserwacje, ewentualnie badania, które wykluczą występowanie mono – lub polichromii na obiekcie (obecny jego stan wskazuje na brak warstw malarskich, ale ze względu na rozległe zniszczenia - uniemożliwia szybkie i pewne rozpoznanie). Po usunięciu patyny konieczne będzie przeprowadzenie odsolenia obiektu, zwłaszcza jego dolnej części z piaskowca. Elementy kapliczki powinny zostać wzmocnione poprzez impregnację metodą nasączania i swobodnego przepływu. Nie można dopuścić do zbyt płytkiego wprowadzenia impregnatu i wytworzenia warstwy o innych właściwościach mechanicznych od pozostałej części kamienia. Ubytki należy uzupełnić zaprawami renowacyjnymi dobranymi do rodzaju kamienia, przy zachowaniu reżimu technologicznego, a w przypadku większych form z piaskowca – można wykonać wstawki kamienne. Finalnie oba elementy należy scalić kolorystycznie farbami krzemianowymi do kamienia.

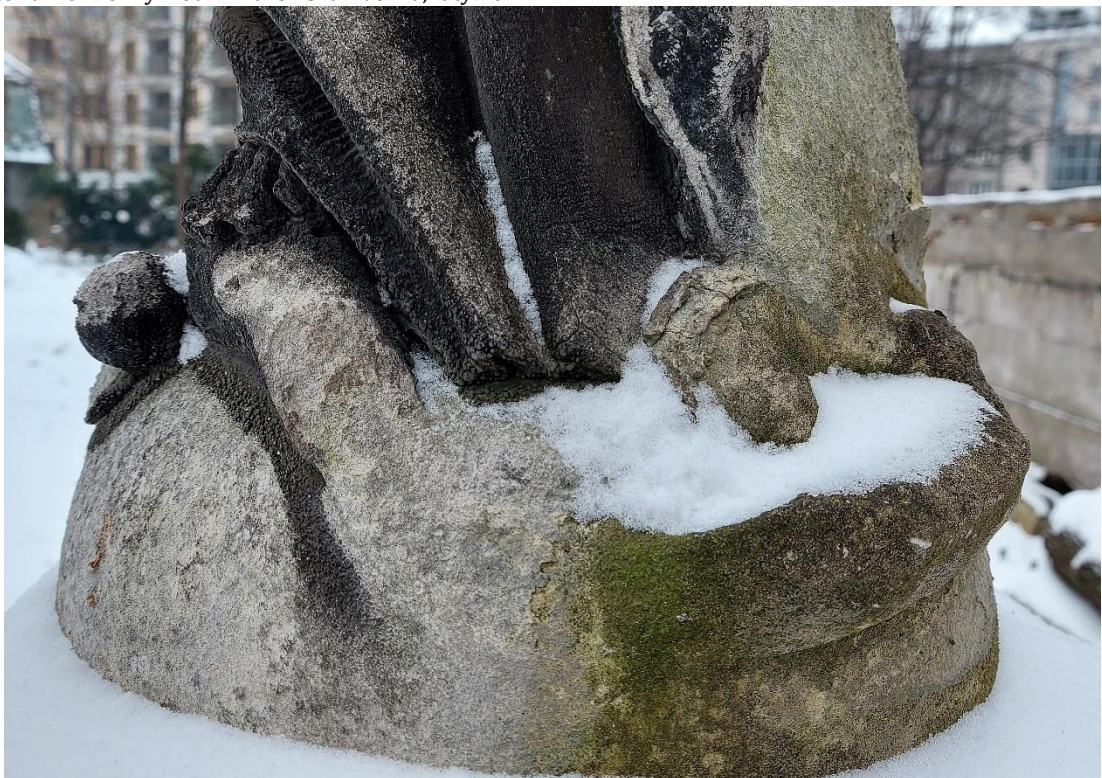
Fot.4. **Figura Matki Boskiej Niepokalanej, Pl. Kossaka 4, Kraków.** Widoczny bardzo zły stan detalu rzeźbiarskiego. Na częściach wypukłych, obmywanych wodą deszczową patyna wypłukana wraz z warstwą kamienia. W prawej dolnej części widoczny w miejscach zacienionych widoczny nalot z mchów. Ubytki formy związane z korozją kamienia i odrywaniem się patyny w dużym stopniu unieczystniające formę węża u stóp Marii. Fot. D. Narowska Avonza, luty 2021.

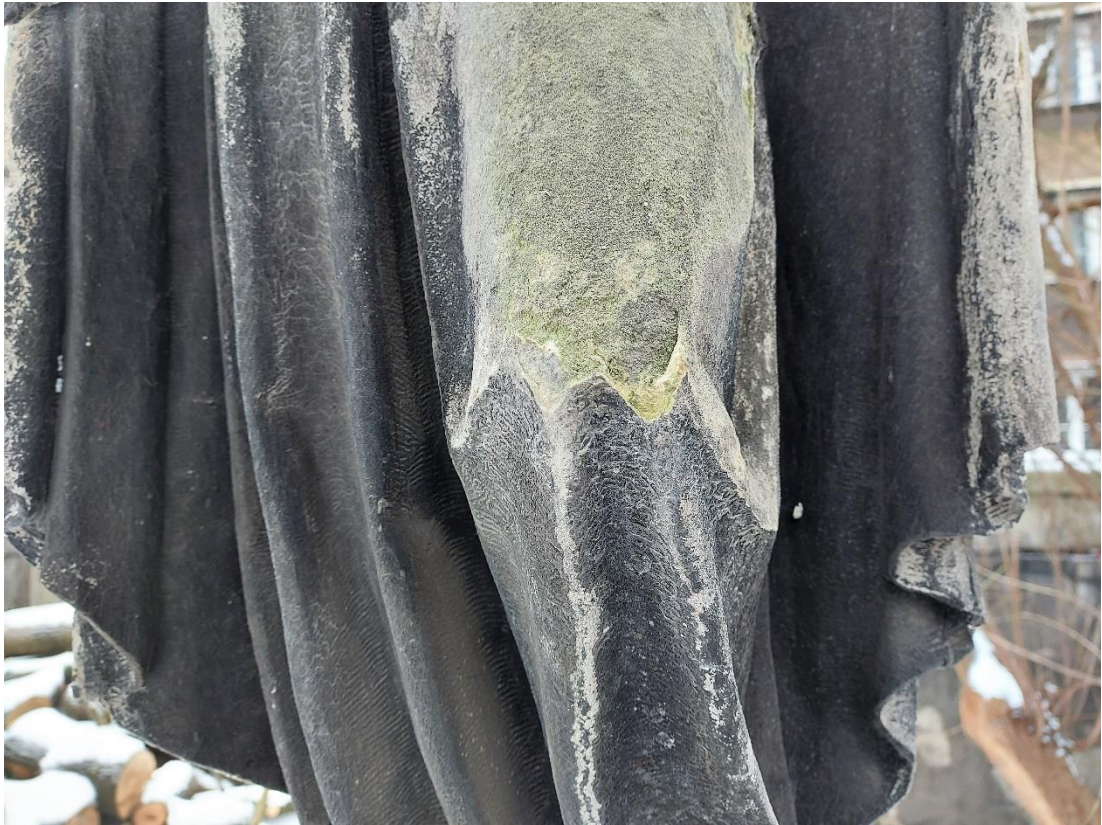
Fot.5. *Figura Matki Boskiej Niepokalanej, Pl. Kossaka 4, Kraków*. Na zdjęciu fragment szaty na kolanie postaci z rozległym ubytkiem spowodowanym odpadaniem warstwy patyny oraz dezintegracją zubożonego w lepiszcze kamienia. Na pozostałej powierzchni czarna warstwa patyny fałszywej. Fot. D. Narowska Avonza, luty 2021.

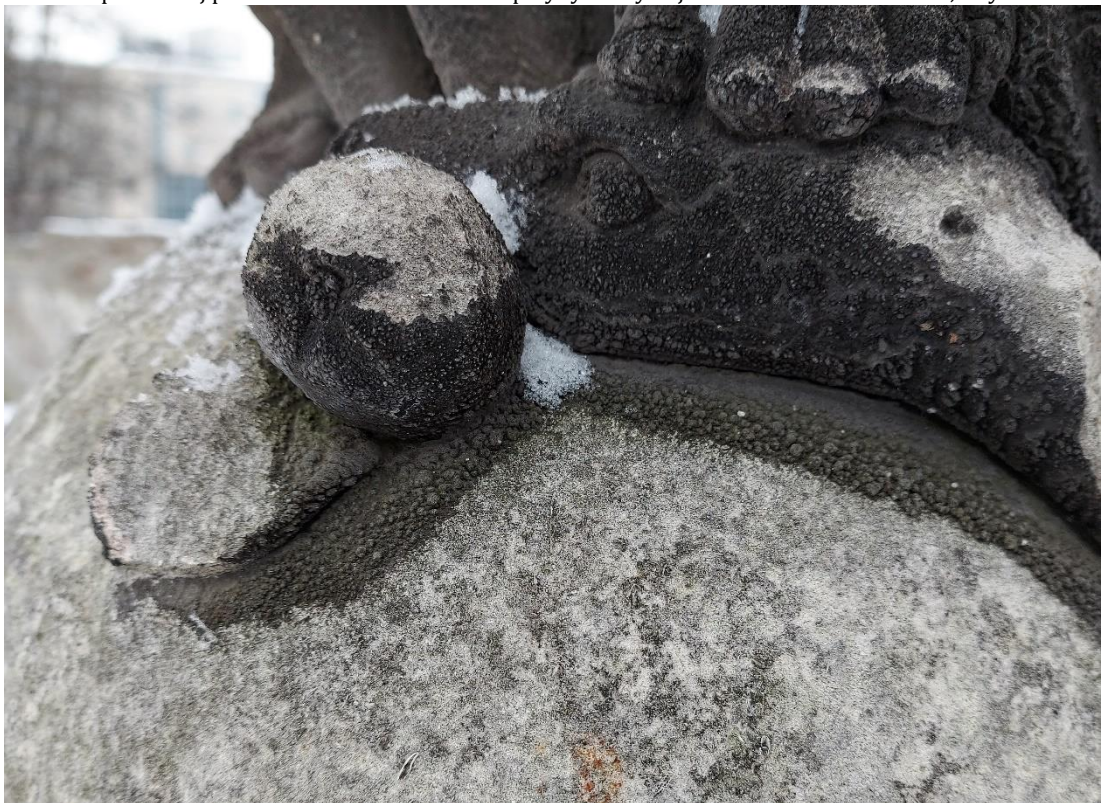
Fot.6. *Figura Matki Boskiej Niepokalanej, Pl. Kossaka 4, Kraków*. Widoczne charakterystyczne kalafiorowate nawarstwienia na powierzchni rzeźby. Na formach wypukłych powierzchniowe ubytki spowodowane odpadaniem patyny. Fot. D. Narowska Avonza, luty 2021.

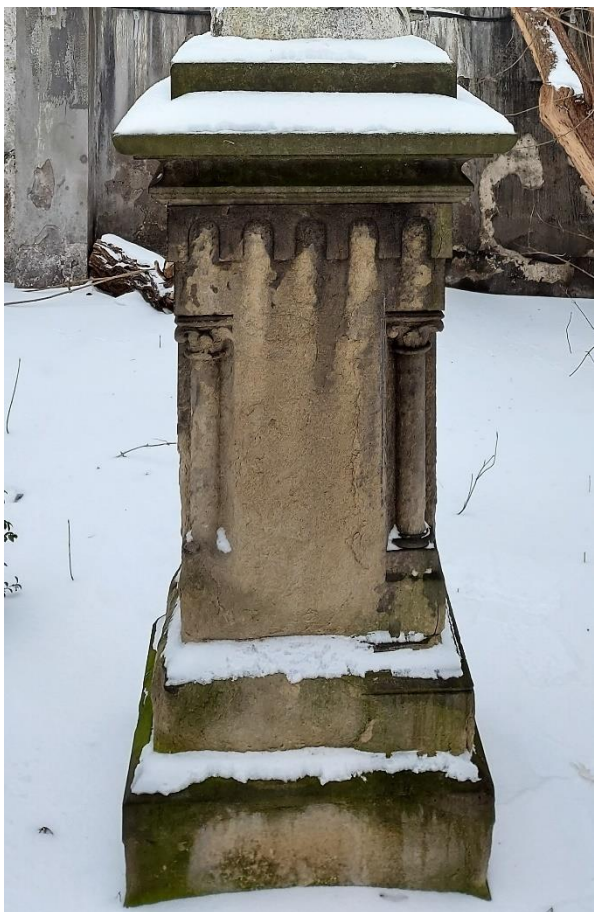
Postument omawianego obiektu stanowi przykład efektu działania wszystkich wymienionych powyżej czynników. Największe zniszczenia znajdują się w dolnej partii cokołu, tam zlokalizowane są duże ubytki form i rozwarstwienia. Kolumnom w większości brakuje baz i plint, środkowe pola są zdeintegrowane, osypujące się i łuszczące. Rozległe ubytki w tych partiach powodują, że zniekształcenia płaszczyzny. Na dolnych fragmentach gzymsów i zdobień widnieje warstwa patyny, glonów i mchów.

Fot.7 *Figura Matki Boskiej Niepokalanej, Pl. Kossaka 4, Kraków, postument.* Widoczny bardzo zły stan. Fragmenty mniej narażone na bezpośrednie działanie wody opadowej pokryte są warstwą patyny i mchów. Na centralnej części rozległa destrukcja spowodowana odpadaniem patyny, charakterystyczne rozwarstwianie się piaskowca. Ubytki formy największe przy kolumnie z lewej strony oraz na narożnikach stopni. Fot. D. Narowska Avonza, luty 2021

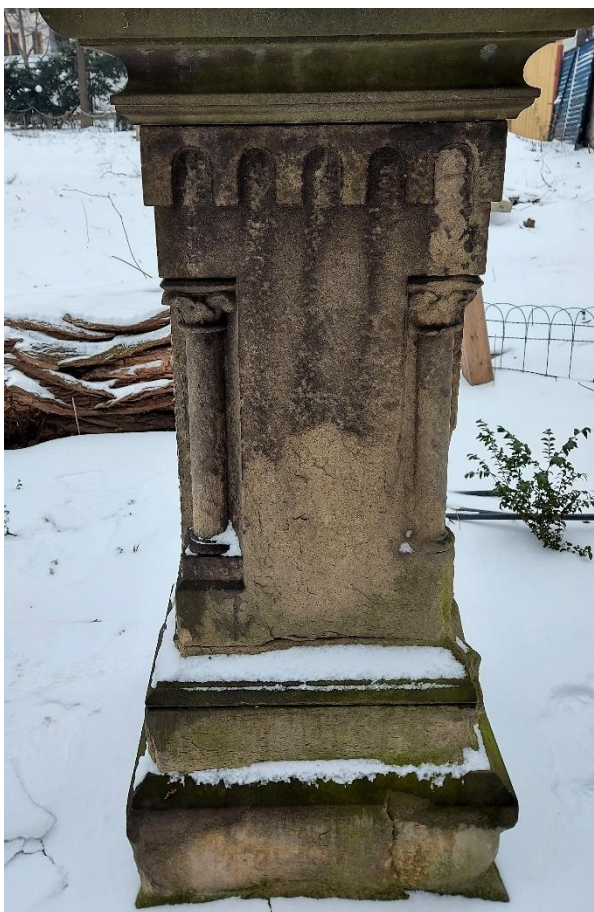
Fot.8 *Figura Matki Boskiej Niepokalanej, Pl. Kossaka 4, Kraków, postument.* Widoczny bardzo zły stan. Fragmenty mniej narażone na bezpośrednie działanie wody opadowej pokryte są warstwą patyny i mchów. Na centralnej części rozległa destrukcja spowodowana odpadaniem patyny, charakterystyczne rozwarstwianie się piaskowca. Ubytki formy największe przy kolumnie z prawej strony. Fot. D. Narowska Avonza, luty 2021
