**PROGRAM PRAC REMONTOWO – KONSERWATORSKICH  
DOTYCZĄCY ELEWACJI ZABYTKOWEJ WILLI „KOSSAKÓWKA”  
w Krakowie przy Pl. Kossaka 4**

**Opracowanie:  
mgr Dorota Narowska Avonza**

**KRAKÓW, luty 2022**

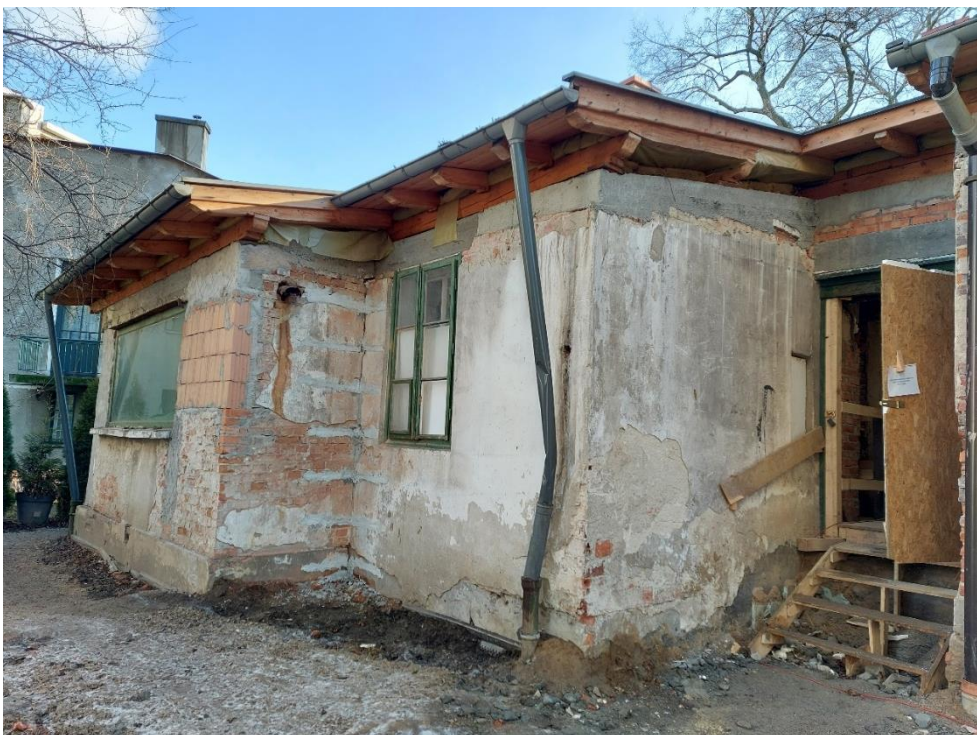
Fot. 1. **Budynek „Kossakówka, Pl. Kossaka 4, Kraków.** Widok fragmentu elewacji północnej. Bardzo zły stan murów i tynków, widoczne nowe przemurowania wykonane z pustaków ceramicznych i mocnej zaprawy cementowej. Fot. D. Narowska Avonza, luty 2021 r.

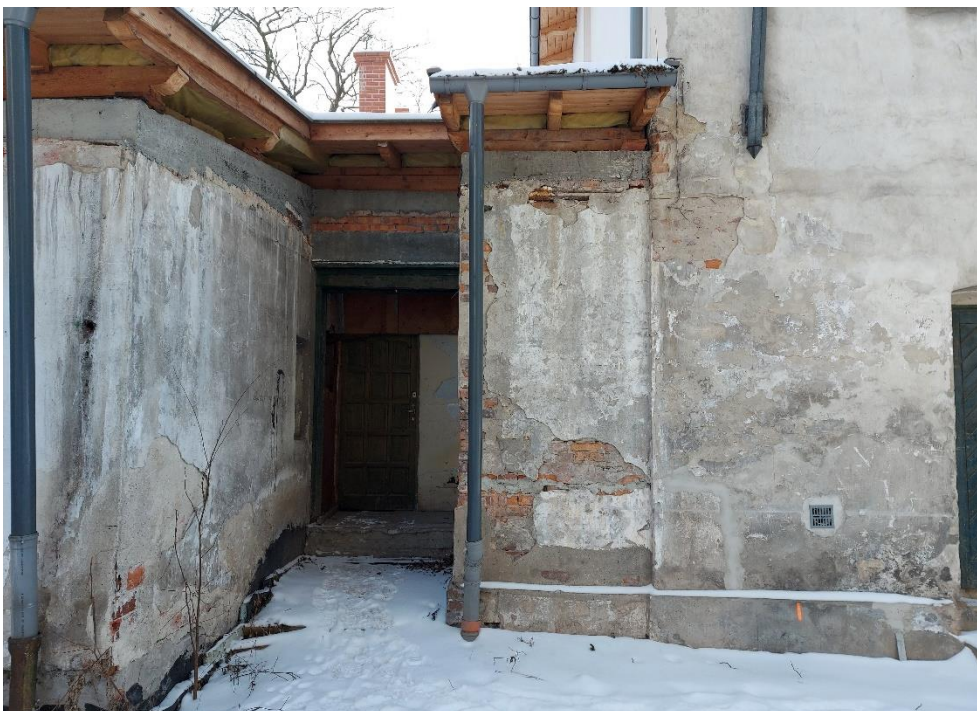
Fot.2. **Budynek „Kossakówka, Pl. Kossaka 4, Kraków.** Widok fragmentu elewacji północnej. Bardzo zły stan murów i tynków, widoczne liczne ubytki tynków i fatalny stan pozostałych na elewacji wypraw tynkarskich. Fot. D. Narowska Avonza, luty 2021 r.

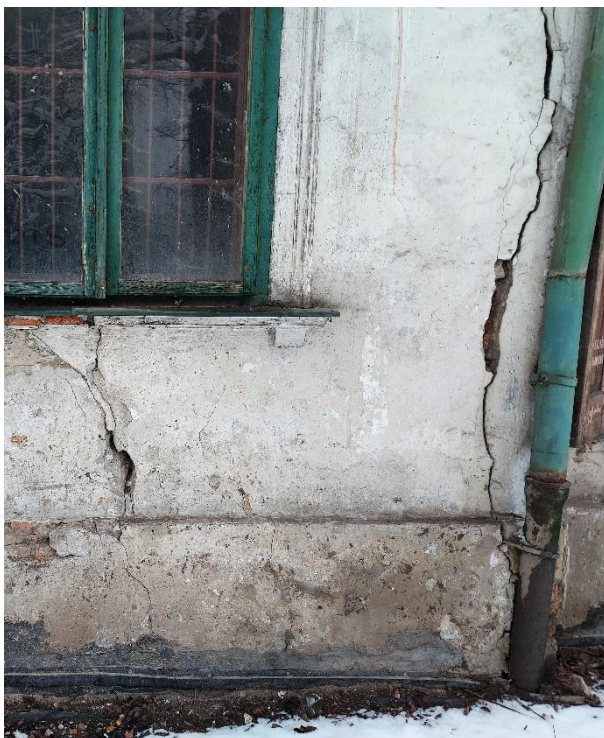
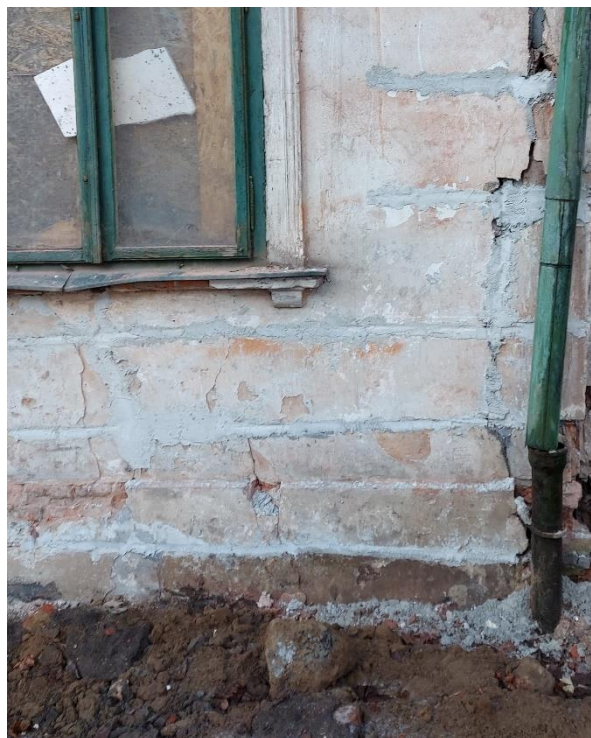
Fot. 3, 4. **Budynek „Kossakówka, Pl. Kossaka 4, Kraków.** Widok fragmentu elewacji południowej. Bardzo zły stan murów i tynków, widoczne ubytki tynku w partiach przyziemnych i zawilgocenie. Głębokie pęknięcia konstrukcyjne pod oknem i w narożniku budynku, po prawej widok po wykonaniu zszyć. Fot. D. Narowska Avonza, luty 2021 r.

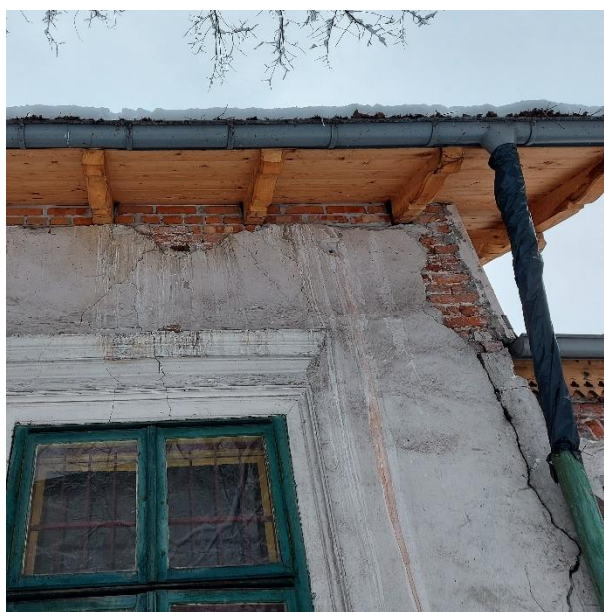
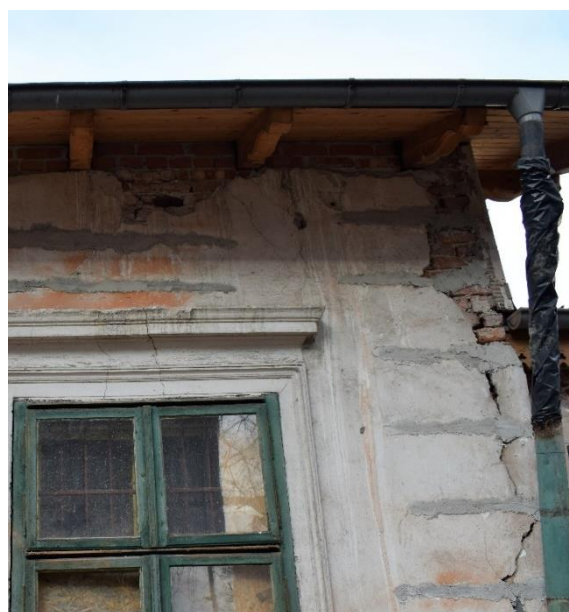
Fot. 5, 6. **Budynek „Kossakówka, Pl. Kossaka 4, Kraków.** Widok fragmentu elewacji południowej. Bardzo zły stan murów i tynków, widoczne ubytki tynku. Głębokie pęknięcia w narożniku budynku. Po prawej widoczne zszyca murów, wykonane 2021. Fot. D. Narowska Avonza, luty 2021 r.

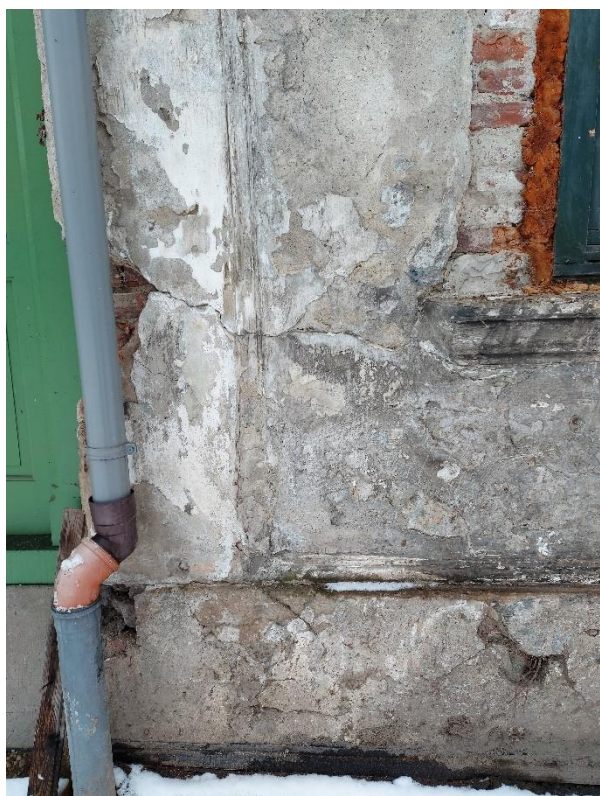
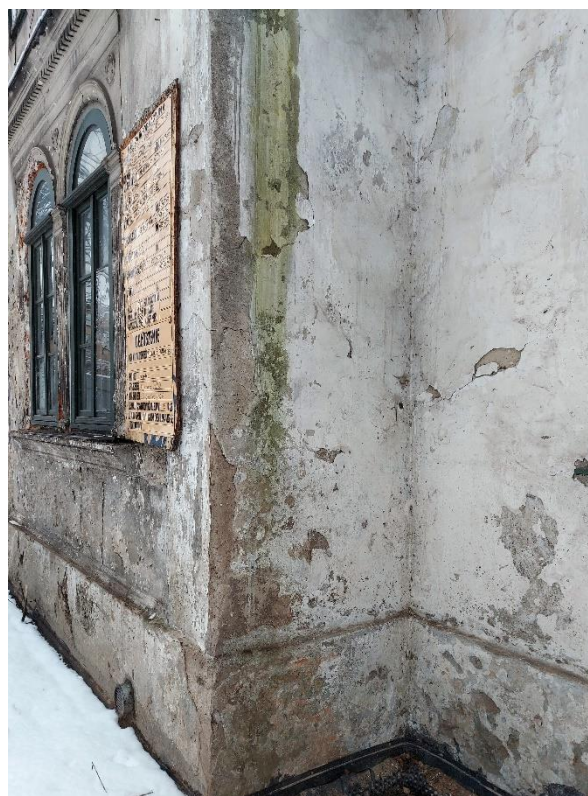
Fot. 7, 8. *Budynek „Kossakówka, Pl. Kossaka 4, Kraków.* Widok fragmentów elewacji południowej. Bardzo zły stan murów i tynków, spowodowany przez wilgoć, wysolenia oraz mikroorganizmy i glony. Fot. D. Narowska Avonza, luty 2021 r.

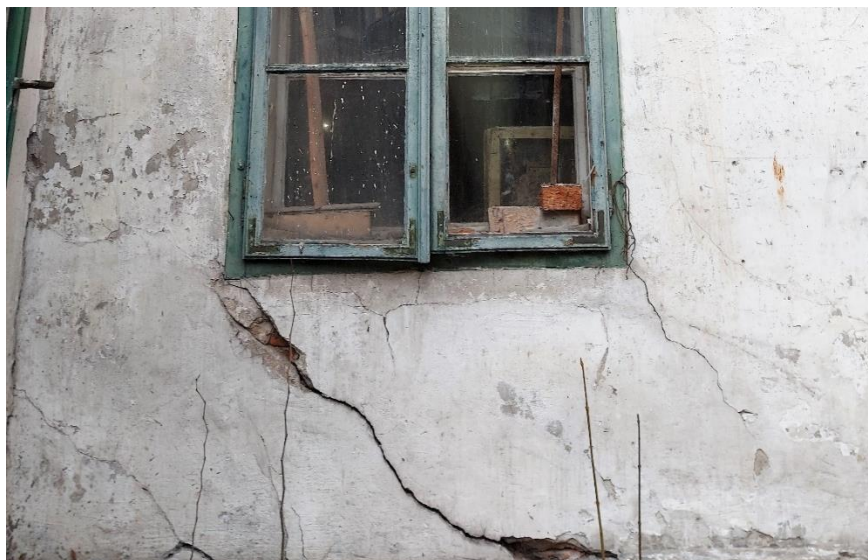
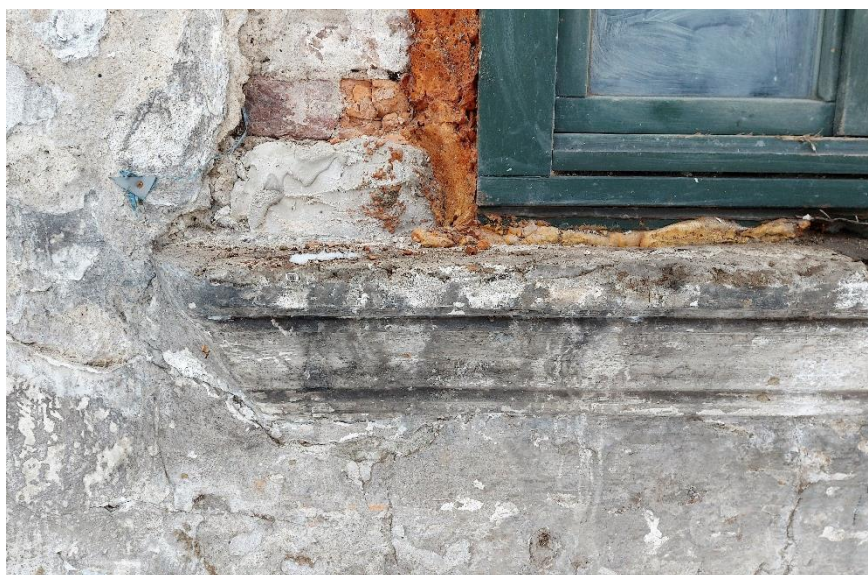
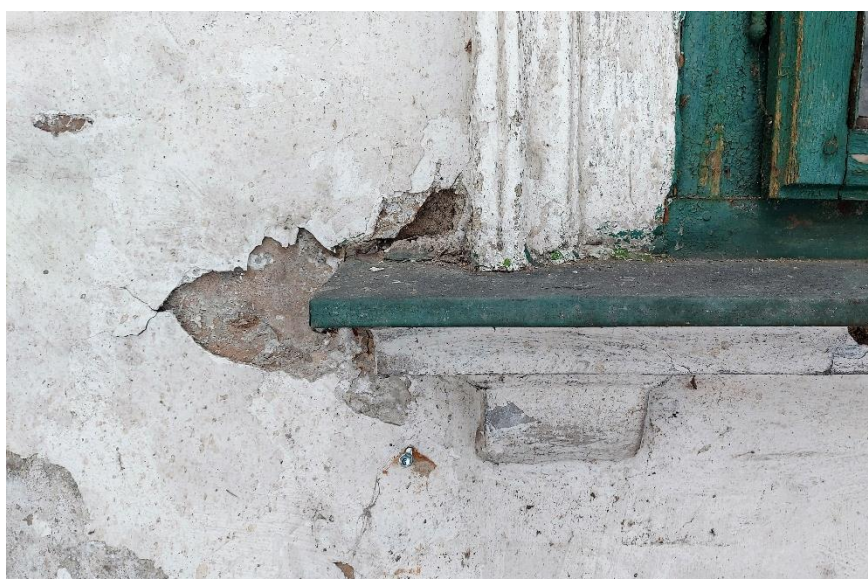
Fot. 9, 10, 11. **Budynek „Kossakówka, Pl. Kossaka 4, Kraków.** Widok fragmentów elewacji południowej. Bardzo zły stan murów i tynków, spowodowany przez wilgoć, wysolenia oraz dużą ilość nawarstwień. Fot. D. Narowska Avonza, luty 2021 r

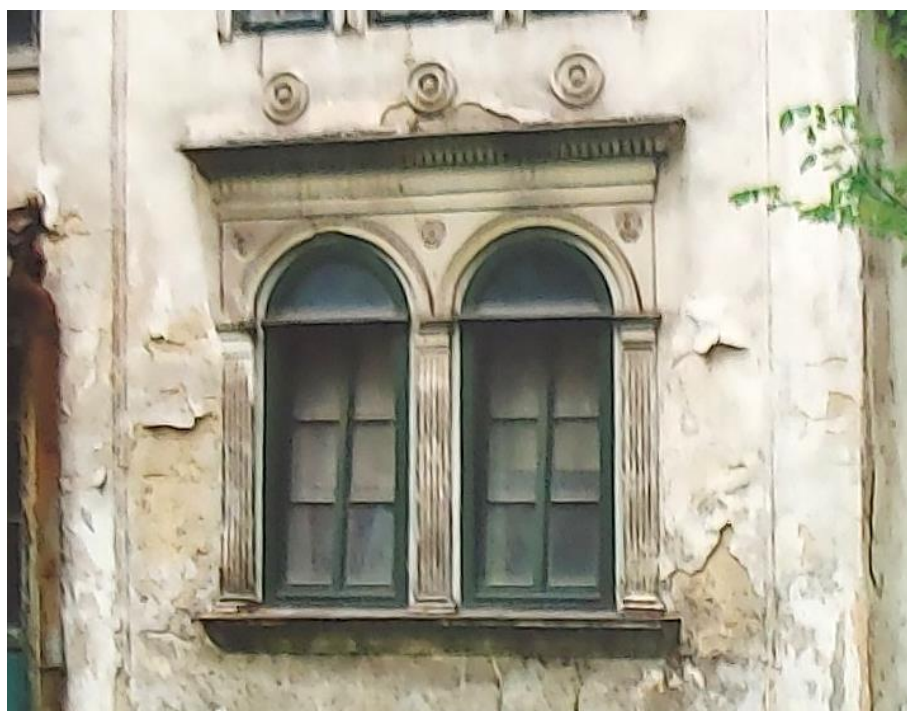
Fot. 12. Fragment środkowej części elewacji południowej. **Budynek „Kossakówka, Pl. Kossaka 4, Kraków**. Fotografia powyżej: pochodząca z opracowania: A.Zdyra, K. Gabryś-Cichacz "Program konserwatorski Willa Kossakówka, Plac Kossaka 4, Kraków" oraz "Zestawienie elementów zabytkowych do zachowania", Kraków 2014 r., znajdującego się w archiwum WUOZ w Krakowie. Widok fragmentu elewacji południowej z biforium – zachowane wszystkie kanelowane pilastry i wszystkie trzy rozetki.

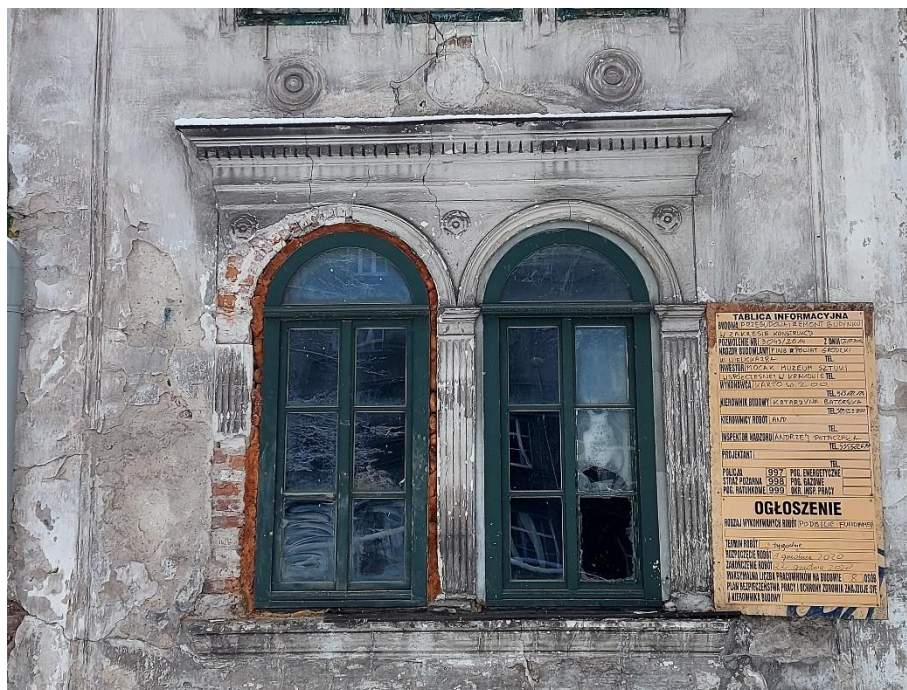
Fot. 13. Fragment środkowej części elewacji południowej. **Budynek „Kossakówka, Pl. Kossaka 4, Kraków** Ubytki dekoracji architektonicznej, brak środkowej rozetki wraz z otaczającym ją tynkiem, rozległe ubytki obramienia biforium. Bardzo zły stan murów i tynków, spowodowany przez wilgoć, wysolenia oraz mikroorganizmy i glony. Fot. D. Narowska Avonza, luty 2021 r.

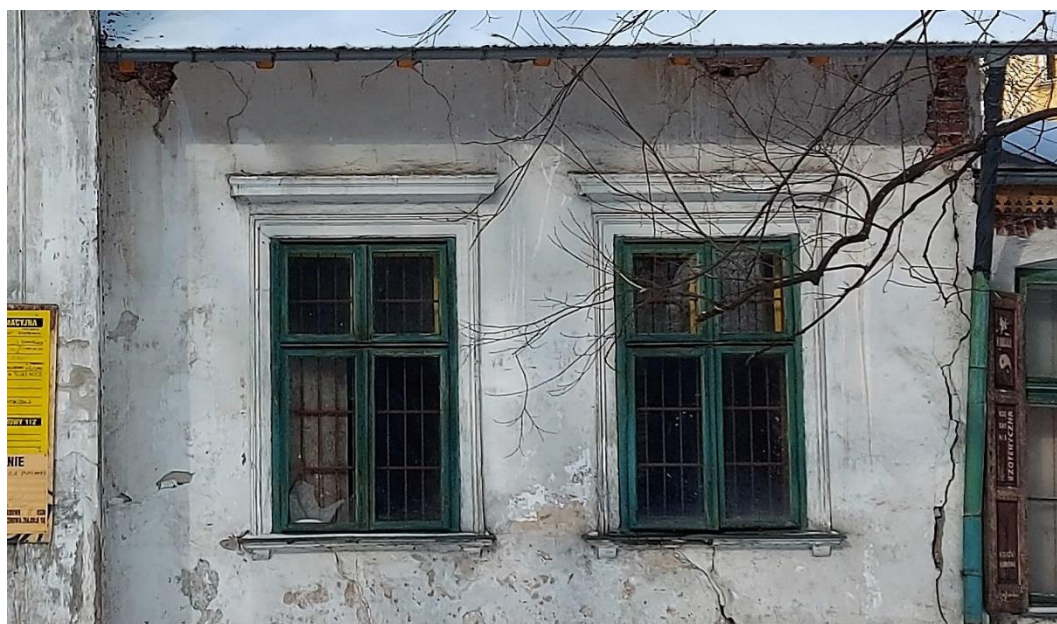
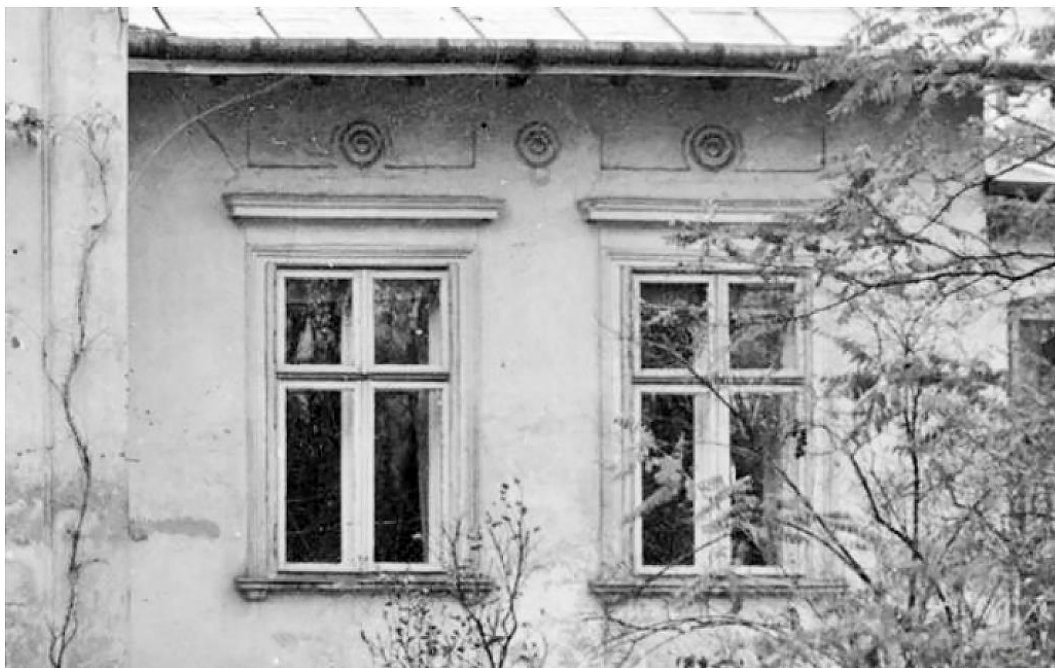
Fot. 14, 15. **Budynek „Kossakówka, Pl. Kossaka 4, Kraków**. Zestawienie stanu dekoracji sztukatorskiej z lutego 2021 (fot. D. Narowska Avonza) ze stanem z 1936 r. ( fotografia na sąsiedniej stronie, pochodząca ze zbiorów NAC, sygn. 1-K-3654-4). Obecnie dekoracja sztukatorska w formie trzech rozet nie zachowała się, detal architektoniczny wokół okien w stanie dość złym, ale bez większych ubytków form.

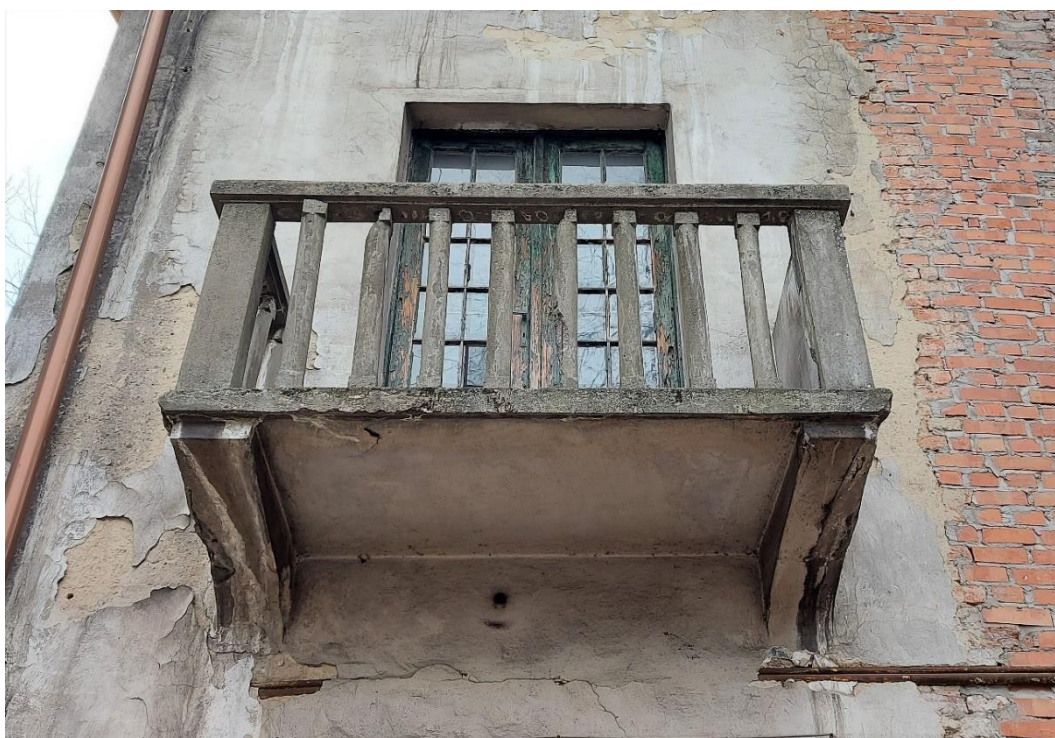
**BALKON.** Żelbetowy balkon znajduje się w stanie złym. Płyta od spodu pokryta jest nawarstwieniami – malarskimi, możliwe że także tynkarskimi, które są spękanе i odspojone. Wsporniki posiadają ubytki, w których widoczne są fragmenty skorodowanego zbrojenia. Powierzchnia płyty od góry jest praktycznie niewidoczna spod nawarstwień biologicznych i brudu. Glony, mchy i porosty widoczne są także na powierzchni elementów balustrady – prostopadłościennym pochwytem i uproszczonych kolumnkach. Występują szczeliny pomiędzy tralkami a pochwytem oraz pęknięcia tych elementów.

Fot. 16. *Budynek „Kossakówka, Pl. Kossaka 4, Kraków.* Żelbetowy balkon na elewacji zachodniej, bardzo zły stan wsporników i płyty, umiarkowania zły stan pochwytem i tralek. Widoczne fragmenty odsłoniętego zbrojenia, zacieki i spękania. Fot. D. Narowska Avonza

Płytę balkonu, wsporniki oraz betonową balustradę z tralkami należy oczyścić z nawarstwień biologicznych luźnych elementów betonu i poddać renowacji i hydroizolacji. Gwarancją powodzenia przeprowadzonych zabiegów jest odpowiednie przygotowanie płyty, staranność wykonania uszczelnień, zwłaszcza w miejscach stykowych. Należy uzupełnić ubytki, zrekonstruować brakujące fragmenty oraz wykonać warstwę spadkową na powierzchni płyty o nachyleniu min 1,5%. Odkryte zbrojenie należy poddać konserwacji i zabezpieczyć antykorozyjnie.

- 1. Oczyszczenie.** Usunąć zabrudzenia, mchy, porosty, warstwy antyadhezyjne, odkuć luźne fragmenty betonu, odsłonić i oczyścić z rdzy zbrojenie szczotkami stalowymi lub metodą piaskowania na sucho.

- 2. Ochrona antykorozyjna i warstwa szepna.** Oczyszczoną powierzchnię pokryć warstwą antykorozyjną i warstwą szepną, nanieść pędzlem 2 warstwy o grubości przynajmniej 1 mm każda. Kolejne prace wykonywać w trybie „świeże na świeże”. Produkt: *Remmers Betofix KHB*, jednoskładnikowa, mineralna powłoka, ochrona antykorozyjna stali zbrojeniowej i warstwa szepna na podłożach ze spoiwem cementowym. Produkt modyfikowany tworzywami sztucznymi, zawiera pigmenty aktywnie przeciwdziałające korozji, wysoka wytrzymałość na rozciąganie.

- 3. Naprawa płyty balkonowej** Odspojone fragmenty oraz warstwy zmniejszające przyczepność należy usunąć a wypukłości powyżej 2 mm zlikwidować przez szlifowanie, skuwanie, piaskowanie. Naprawy konstrukcji płyty balkonowej wykonywać bezpośrednio po nałożeniu warstwy antykorozyjnej / szepnej lub na wilgotnym podłożu. Nakładać szpachlę do grubości 80 mm jenorazowo. Produkt: *Remmers Betofix R4*, jest to wzmocniona włóknami zaprawa PCC, do naprawy betonu na szorstkich betonowych elementach budowlanych w miejscach istotnych statycznie, na zewnątrz, w strefach wilgotnych w obiektach zabytkowych i nowych. Stosowana, jako ochrona antykorozyjna, warstwa szepna, zaprawa naprawcza i szpachlówka.

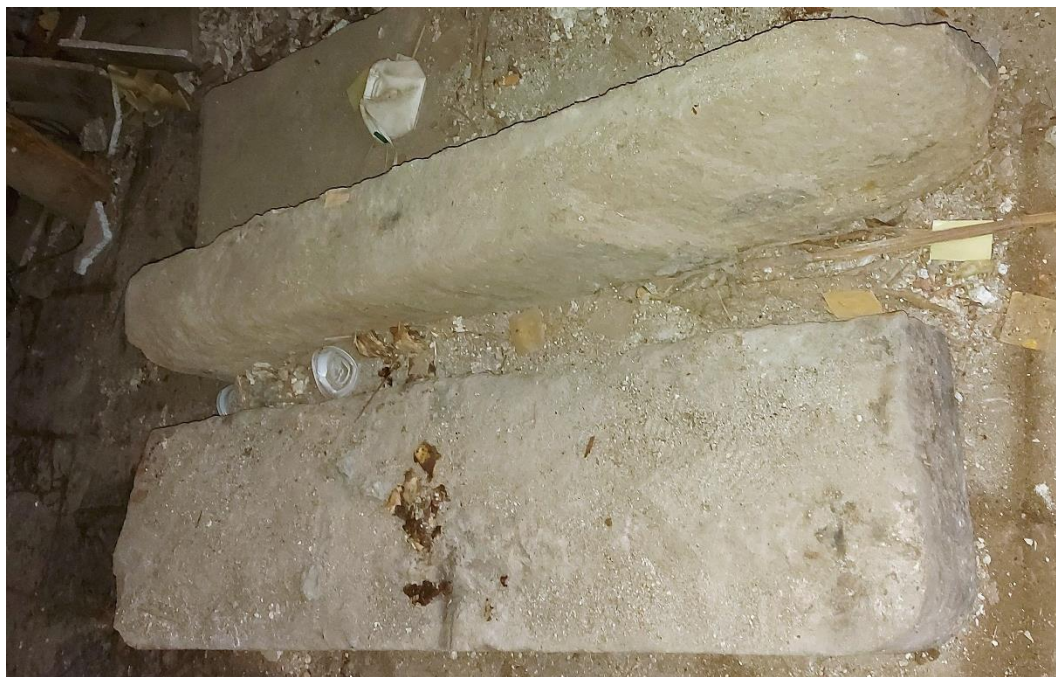
Wszystkie stopnie schodów zewnętrznych wykonanych z piaskowca zostały zdemontowane o złożone na terenie posesji. Stopnie znajdują się w bardzo złym stanie spowodowanym wieloletnim użytkowaniem, działaniem czynników niszczących związanych z ekspozycją zewnętrzną oraz przez nieodpowiednie przechowywanie. Niewielka część materiału kamiennego nadaje się do wykorzystania na pierwotny cel – czyli schody o tych samych wymiarach, po przełożeniu i zabiegach konserwatorskich.

Fot. 16 *Budynek „Kossakówka, Pl. Kossaka 4, Kraków*. Widoczne zdemontowane stopnie z piaskowca w bardzo złym stanie. Fot. D. Narowska Avonza
