**PROGRAM PRAC REMONTOWO – KONSERWATORSKICH  
DOTYCZĄCY WNĘTRZ ZABYTKOWEJ WILLI „KOSSAKÓWKA”  
w Krakowie przy Pl. Kossaka 4**

**Opracowanie:  
mgr Dorota Narowska Avonza**

**KRAKÓW, luty 2022**

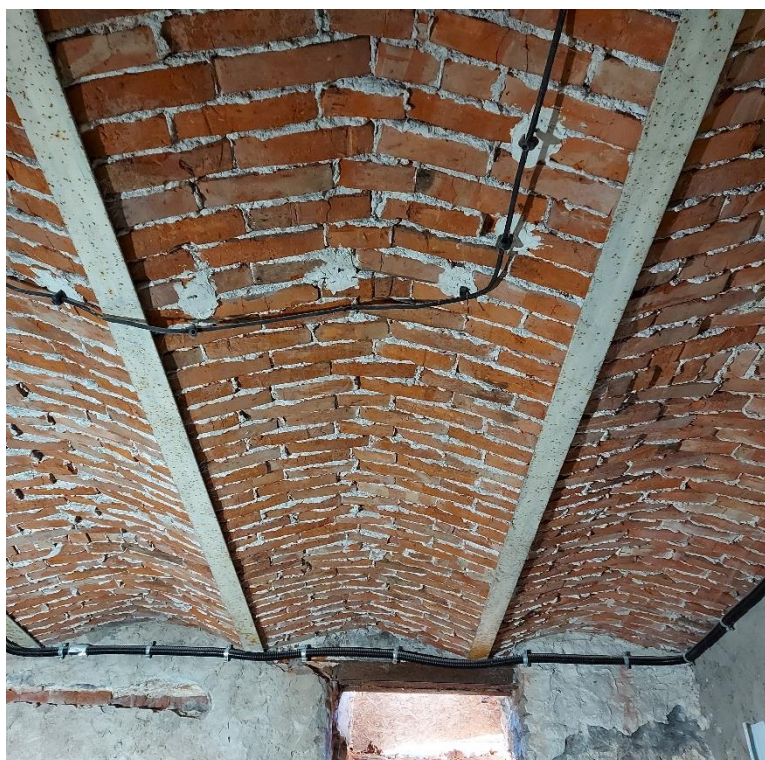
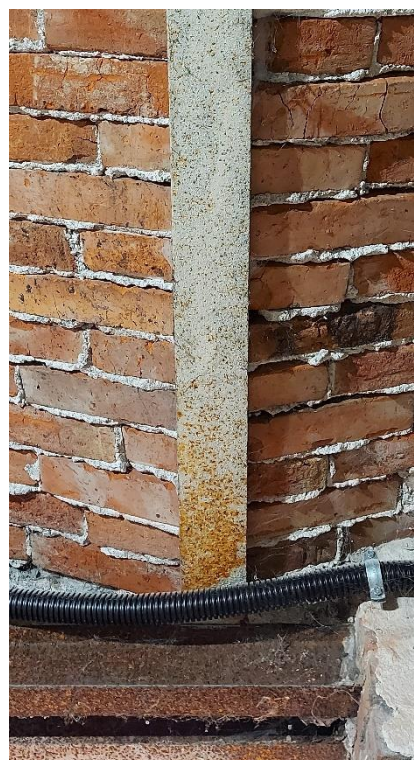
Fot.1,2 .Fragment stropu odcinkowego w pomieszczeniu piwnicznym. Po prawej stronie widoczny zły stan zachowania belek stalowych, powstające produkty korozji powodują odpajanie się powłoki malarskiej. **Budynek „Kossakówka, Pl. Kossaka 4, Kraków**. Fot. D. Narowska Avonza, styczeń 2022 r.

Należy ocenić stan stalowych belek w stropach odcinkowych i Kleina w istniejących pomieszczeniach piwnicznych: -1.02, -1.03, -1.04. W przypadku zaawansowanej korozji wpływającej na parametry wytrzymałościowe belek należy zaprojektować ich wzmocnienie. Planowane kompleksowe prace remontowe w budynku umożliwią ocenę stanu stropów również od góry – w przypadku złego stanu materiału stalowego lub ceramicznego należy zaprojektować wzmocnienie konstrukcyjne.

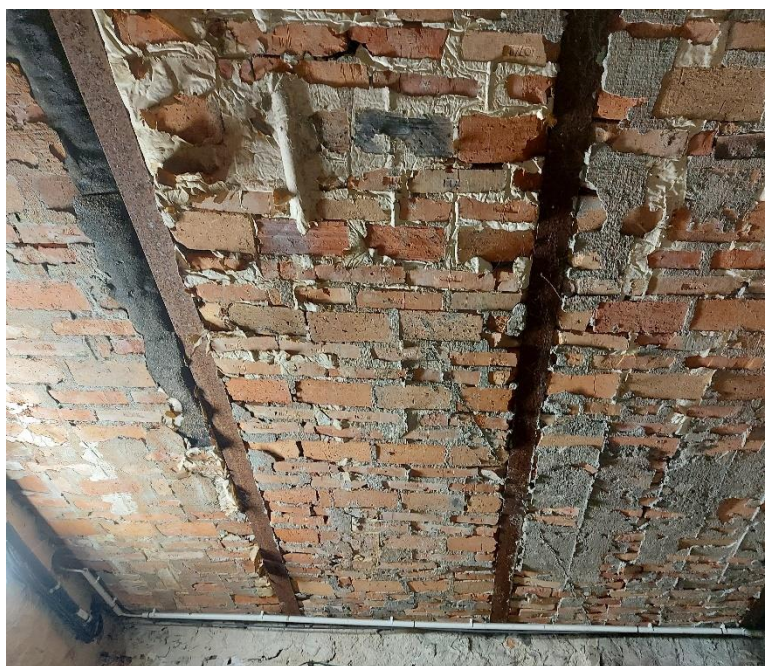
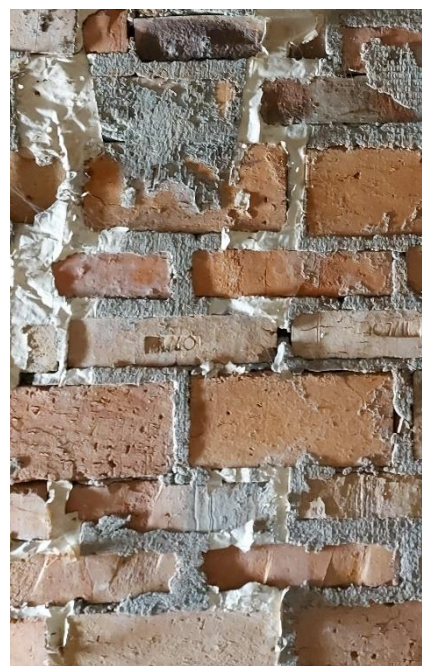
Fot.3, 4 .Fragment stropu Kleina w pomieszczeniu piwnicznym. Po prawej stronie widoczne pozostałości tkaniny i wyprawy tynkarskiej, a także znaki cegielni. **Budynek „Kossakówka, Pl. Kossaka 4, Kraków**. Fot. D. Narowska Avonza, styczeń 2022 r.

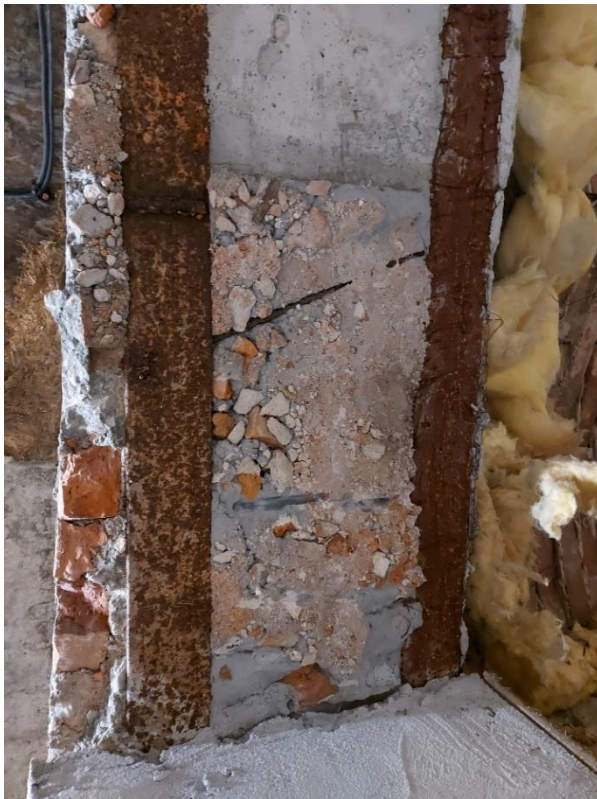
Fot. 5. Skorodowane belki stalowe w przejściu między pomieszczeniem -1.02 i -1.04. **Budynek „Kossakówka, Pl. Kossaka 4, Kraków.** Fot. D. Narowska Avonza, 2022 r.

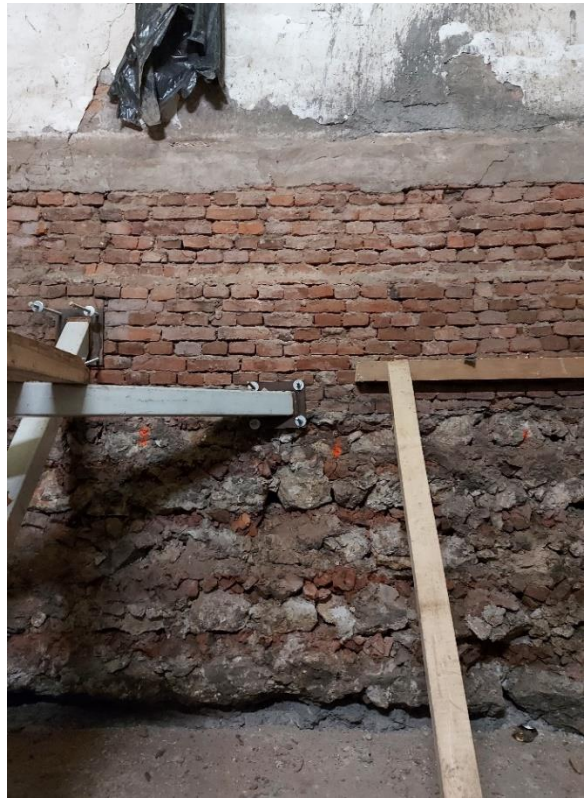
Fot. 6. Ściana fundamentowa pod pomieszczeniem LU.1.1. **Budynek „Kossakówka, Pl. Kossaka 4, Kraków.** Fot. D. Narowska Avonza, styczeń 2022 r.

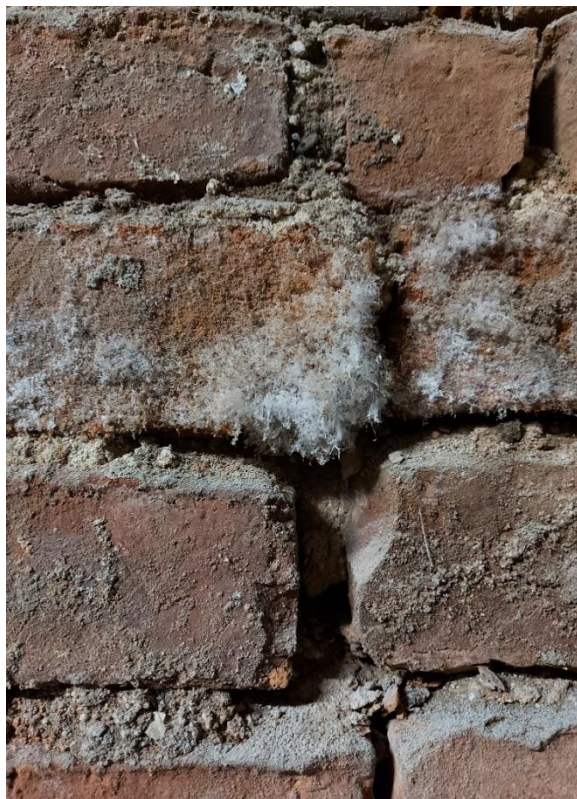
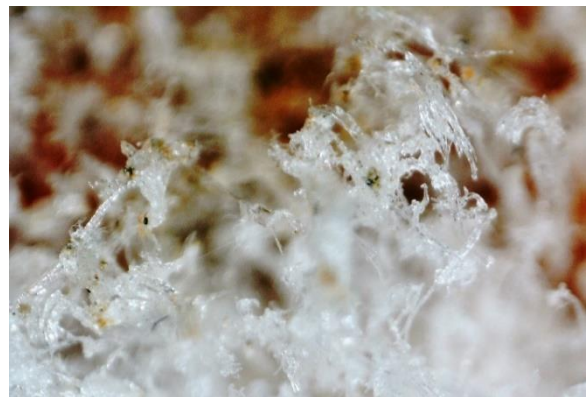
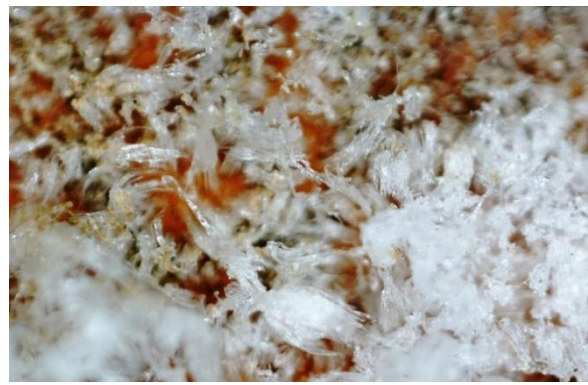
Fot 7, 8, 9. Fragment ściany ceglanej pomiędzy pomieszczeniami piwnicznymi, widoczne wysolenia. Po prawej stronie zdjęcia mikroskopowe kryształków soli. **Budynek „Kossakówka, Pl. Kossaka 4, Kraków.** Fot. D. Narowska Avonza, styczeń 2022 r.

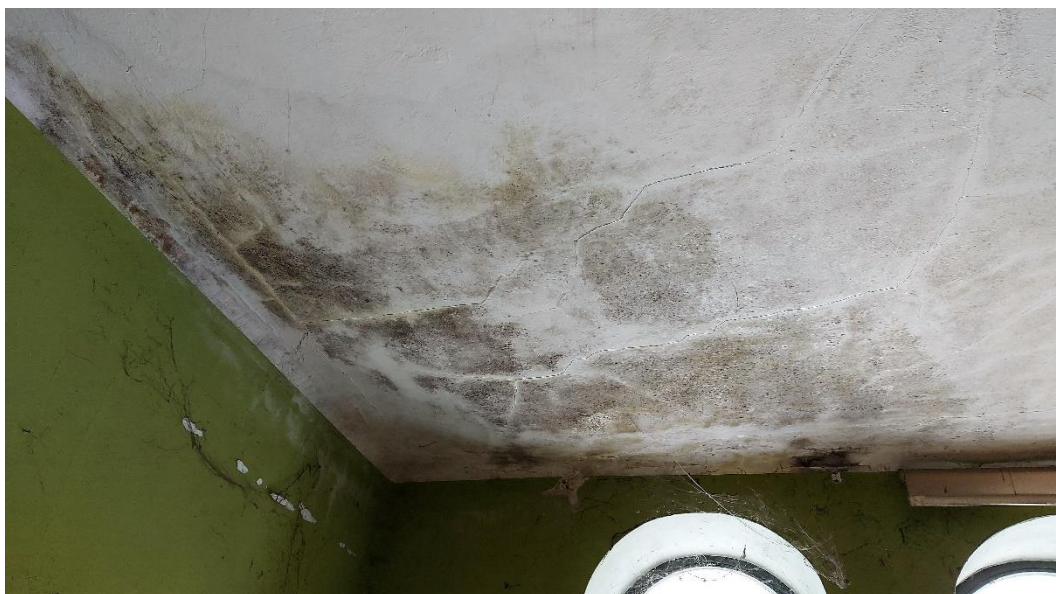
Fot. 10.. Widok tynków wewnętrznych w pomieszczeniu 2.2. Bardzo zły stan, widoczny bardzo zaawansowany rozwój mikroorganizmów, rozległe spękania i łuszcząca się z powodu wilgoci i wysoleń farba. **Budynek „Kossakówka, Pl. Kossaka 4, Kraków.** Fot. D. Narowska Avonza, luty 2021 r.

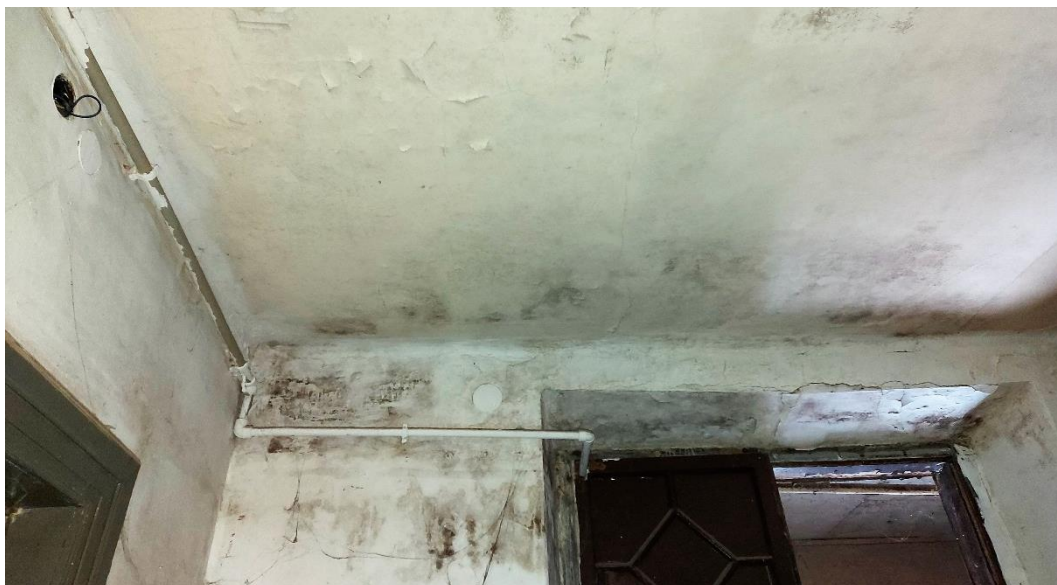
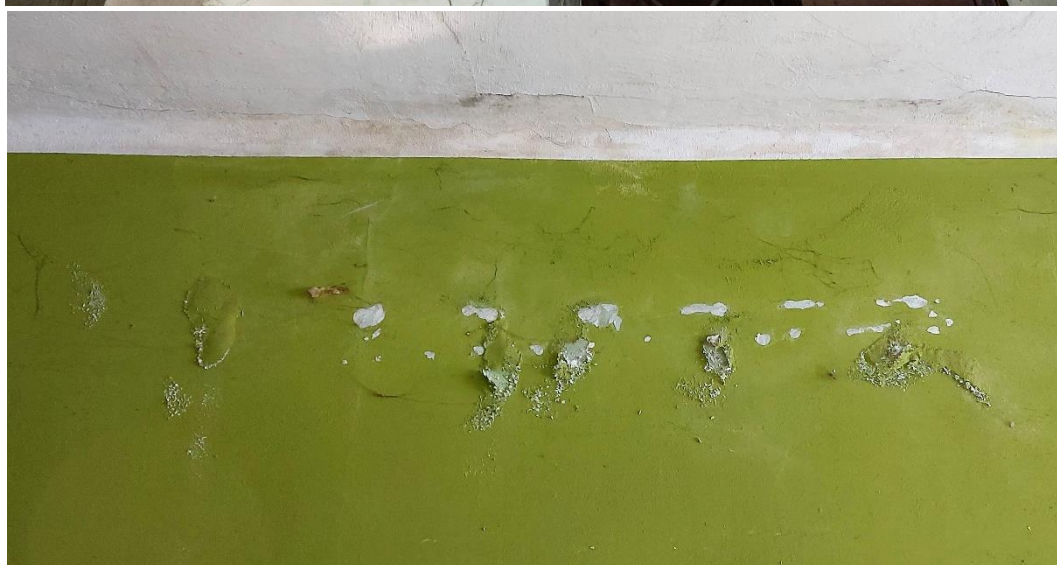
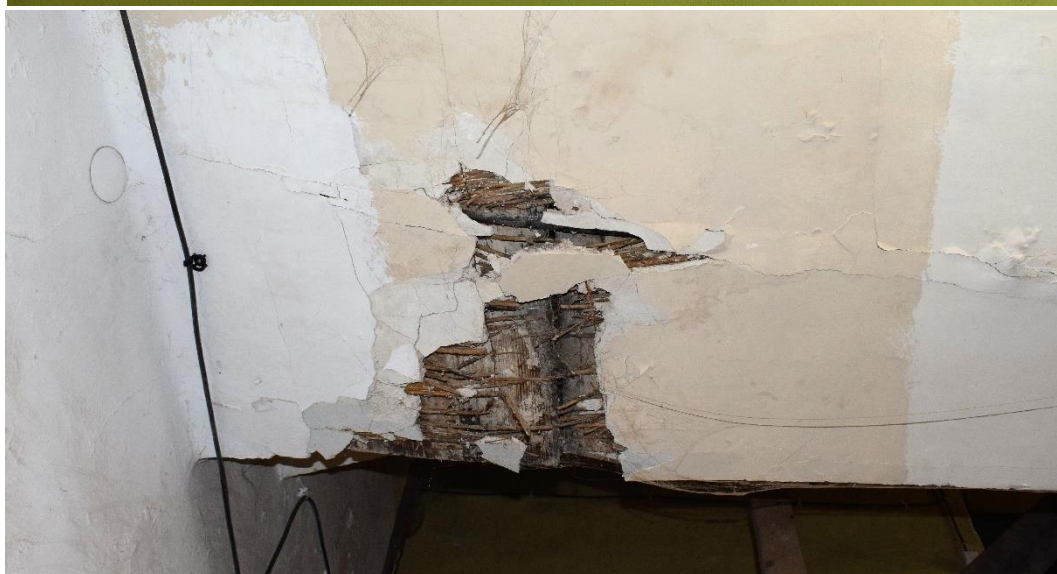
Fot. 11, 12, 13. Widok tynków wewnętrznych w pomieszczeniach kolejno od góry: W0.2, 2.2 i W0.4. Bardzo zły stan, widoczne spękania, bardzo zaawansowany rozwój mikroorganizmów, złuszczenia, duże odspojenia. Na fotografii 13 widoczny rozległy ubytek tynku odsłaniający budowę stropu. **Budynek „Kossakówka, Pl. Kossaka 4, Kraków.** Fot. D. Narowska Avonza, luty 2021 r.

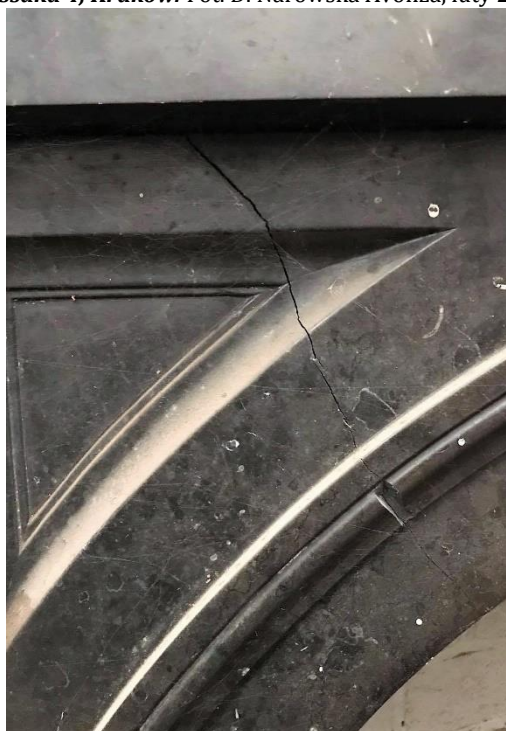
Fot. 15. Kominek z czarnego marmuru w pomieszczeniu nr 2.1, fragment. Widoczne pęknięcie ukośne oraz ubytek profilowania. **Budynek „Kossakówka, Pl. Kossaka 4, Kraków.** Fot. D. Narowska Avonza, luty 2021

Obiekt oczyścić z brudu powierzchniowego oraz z nawarstwień malarskich na bocznych partiach stykających ze ścianą. Do właściwego oczyszczania proponuje się zastosowania metody ściernej – wodne papiery ściernie o drobnej, zmniejszającej się w miarę postępu prac, gradacji. Krawędzie ubytków oczyścić i odtłuścić. Uzupełnienia i rekonstrukcje form wykonać na bazie kitu z barwionej żywicy epoksydowej i mączki marmurowej. Po opracowaniu powierzchni kitów obiekt wypolerować pastami polerskimi (np. cynasz), a następnie zabezpieczyć gotowym produktem Akemi („pogłębiacz koloru”) lub innym na bazie wosku mikrokrystalicznego.

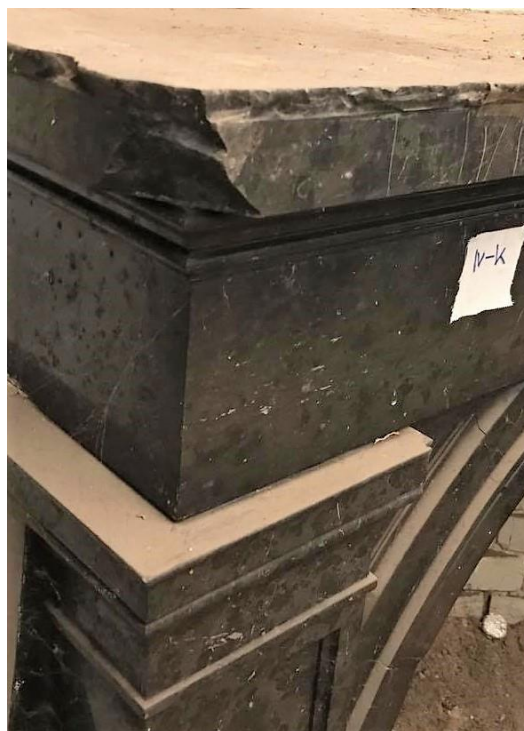
Fot. 16. Kominek z czarnego marmuru w pomieszczeniu nr 2.1, fragment. Widoczne ubytki formy narożnika i górnej krawędzi. **Budynek „Kossakówka, Pl. Kossaka 4, Kraków.** Fot. D. Narowska Avonza, luty 2021
