**SEGREGACJA KAFLI ZABYTKOWYCH PIECÓW  
W WILLI KOSSAKÓWKA  
SPRAWOZDANIE I WNIOSKI**

opracowanie: mgr inż. arch. Andrzej Karbowski

Kraków, styczeń, listopad 2021 r.

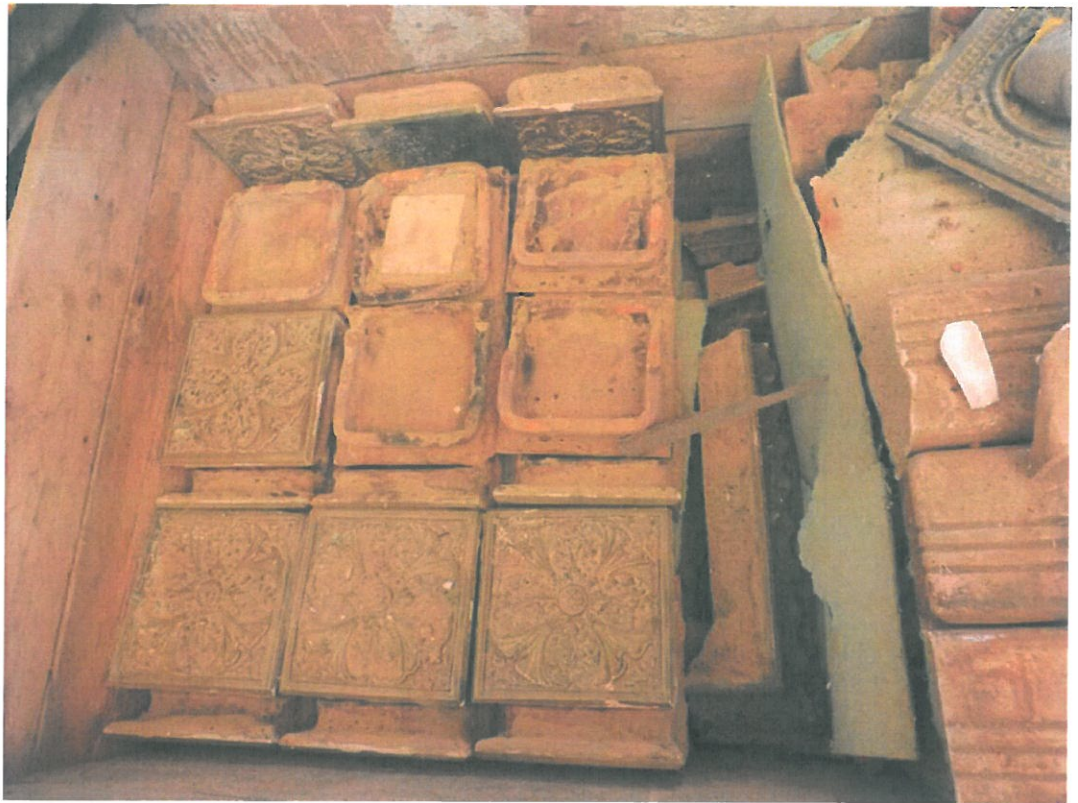
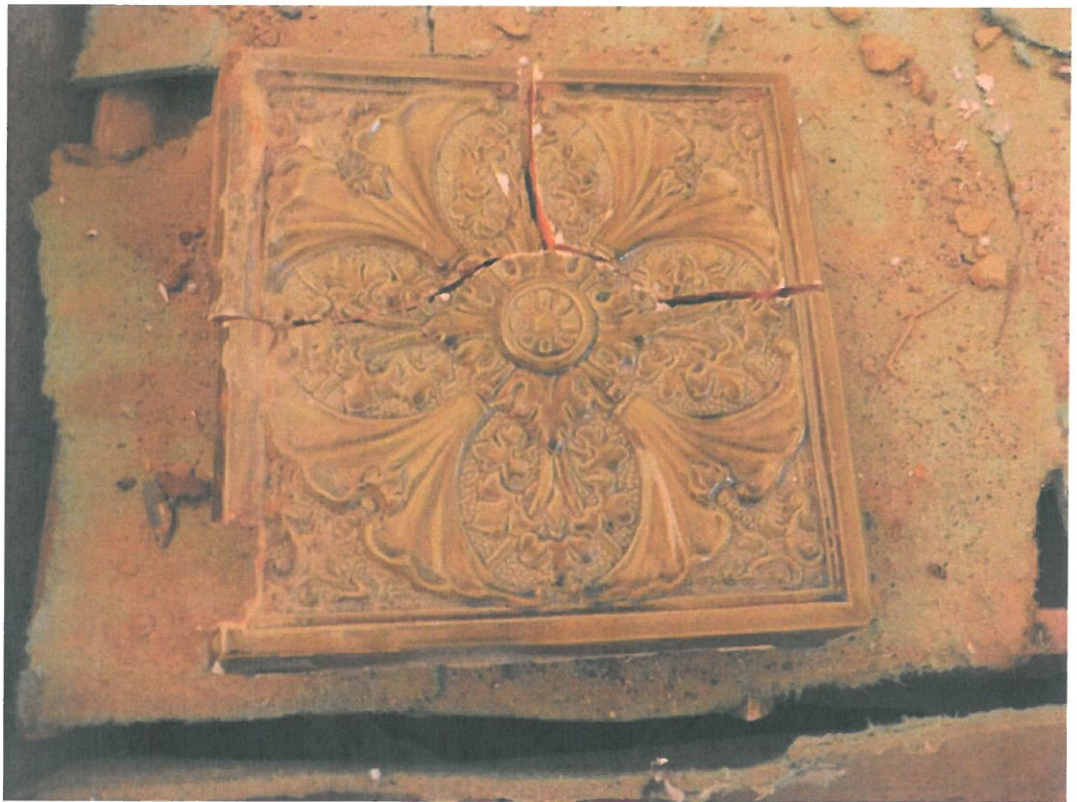
W pomieszczeniu nr 2/2 były dwa duże stosy kafli o różnych wzorach w przeciwległych narożnikach przy ścianie południowej (fot. nr 3, 4). Duży procent kafli (zwłaszcza narożnikowych) miał nieusunięte po rozbiórce wylepki z gliny – w wielu z nich użyto do wylepiania fragmentów starszych, ozdobnych kafli (fot. nr 49). W czasie obecnej segregacji niektóre przetłamane fragmenty kafli międzywojennych zostały sklezione (fot. nr 54-56).

**Fot. nr 3, 4** – Kossakówka – Plac Kossaka 4, Kraków. Kafle z pieców nr 3, 4 i 5, 6, 7 oraz wiele innych zespołów i pojedynczych kafli, złożonych z południowej części pomieszczenia nr 2.2 w przeciwnych narożnikach.

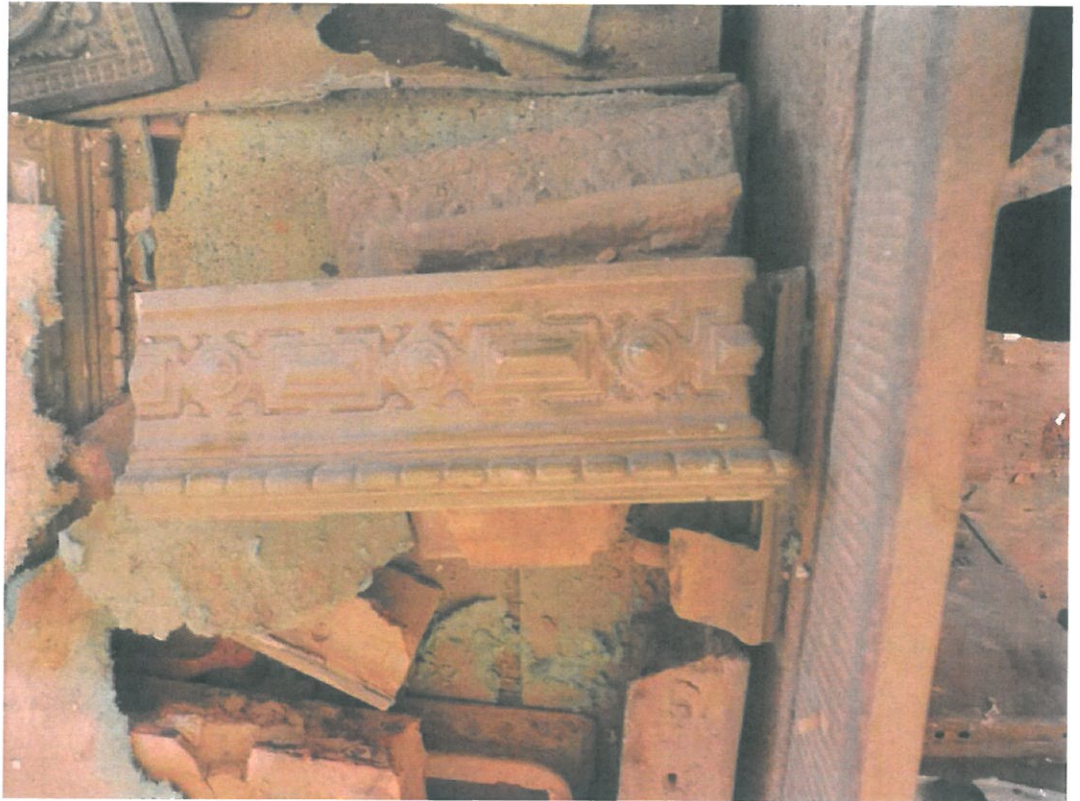
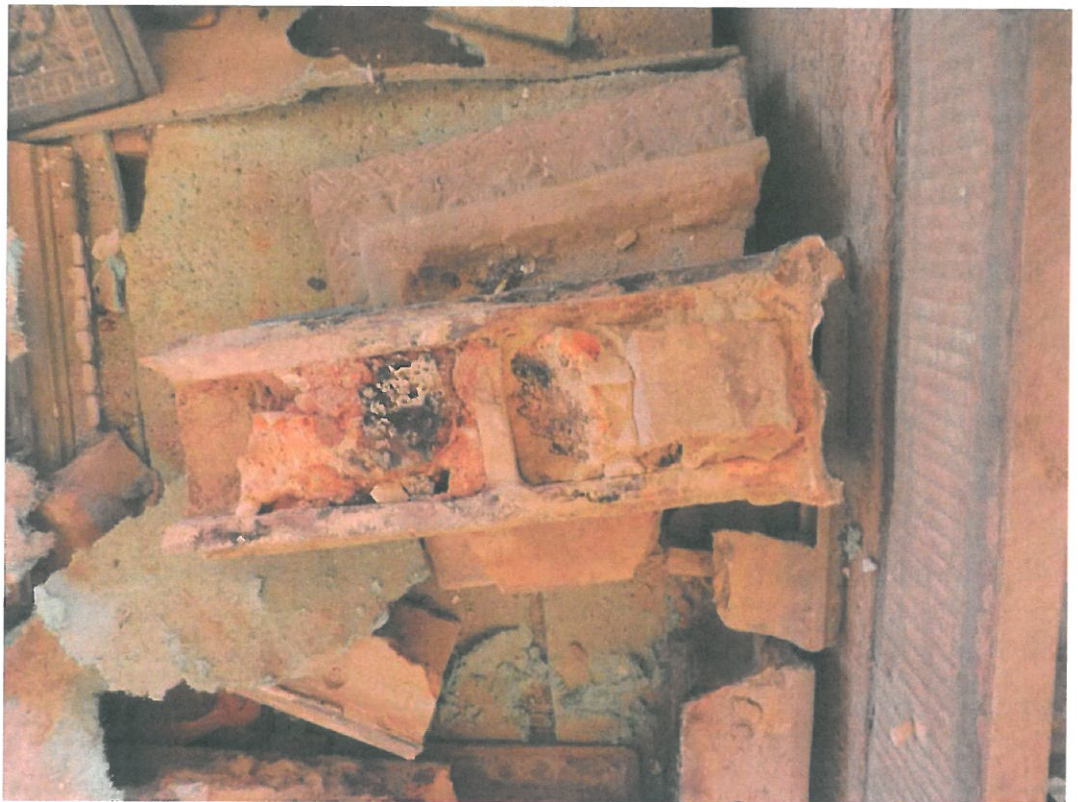
Kafle narożnikowe i licowe zostały ułożone w skrzyni w poziomych warstwach (fot. nr 5), co jest dużym błędem – niektóre kafle pod ciężarem górnych warstw popękały (fot. nr 6). Kilka kafli narożnych było popękanych już wcześniej przed ostatnią przebudową. Zostały one przez zduna wzmocnione drutem (fot. nr 9). W czasie rozbiórki i zapewne wielokrotnego przenoszenia kafli powstało wiele uszkodzeń i obić, szczególnie narożników kafli (fot. nr 15, 16). W czasie kilku lat przechowywania w budynku bez ogrzewania powstały również uszkodzenia szkliwa wynikające z przemrożenia – spudrowanie warstwy angoby i odpryski szkliwa (fot. nr 30, 31).

**Fot. nr 5, 6** – Kossakówka – Plac Kossaka 4, Kraków. Sposób pakowania kafli eklektycznych pieca nr 1 w skrzyni oraz na dolnym zdjęciu kafel popękany na skutek nadmiernego obciążenia płasko leżącymi kafłami górnych warstw. W dolnej krawędzi popękanego kafla widoczne wtórne, prostokątne wycięcie.  
 fot. Andrzej Karbowski – styczeń 2021 r.

UWAGA: kafle są pakowane do pudeł po bananach w pozycji stojącej, co umożliwia przenoszenie ich przez jedną lub dwie osoby. Jeżeli kafle są niższe niż pudła należy na wierzch położyć odpowiedniej grubości płytę styropianową aby pudła nie opierały się na kartonowych ścianach co może spowodować ich uszkodzenie. Obciążenie powinno się

przenosić z kafli na kafle co umożliwia piętrzenie pudeł do kilku warstw – nawet 5-6. Pudeł z gzymsami i profilami leżącymi poziomo nie mogą być nadmiernie obciążone – winny się znaleźć w górnych warstwach.

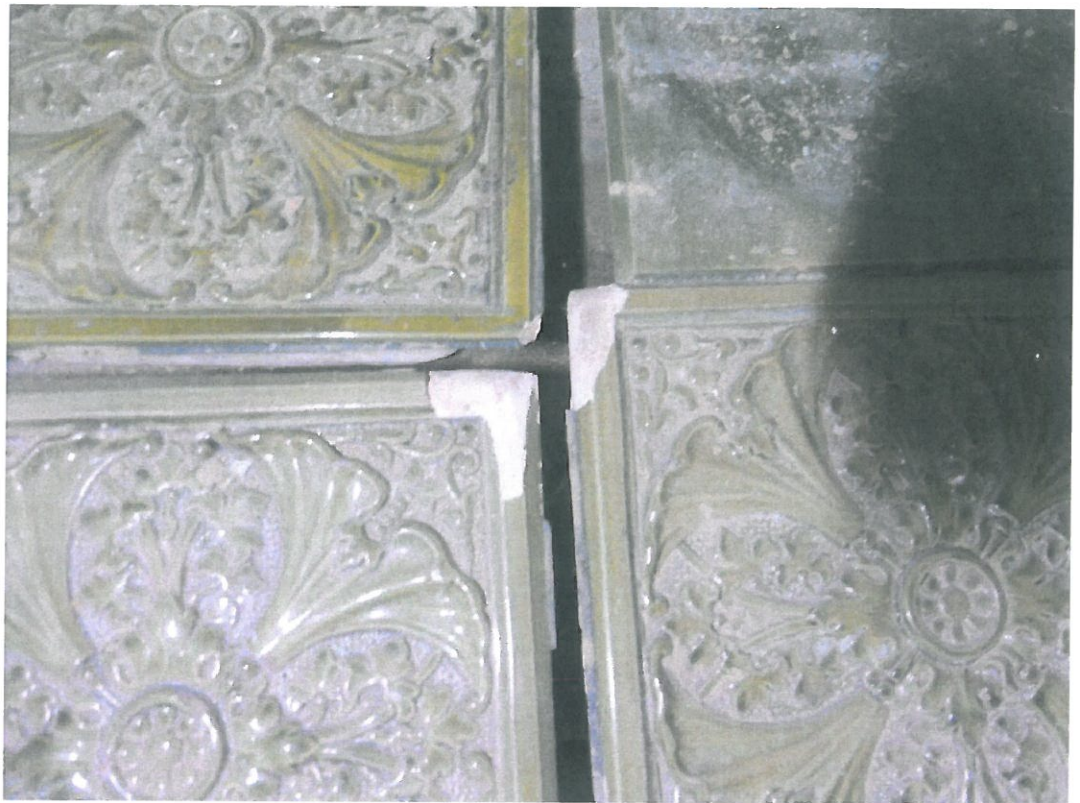
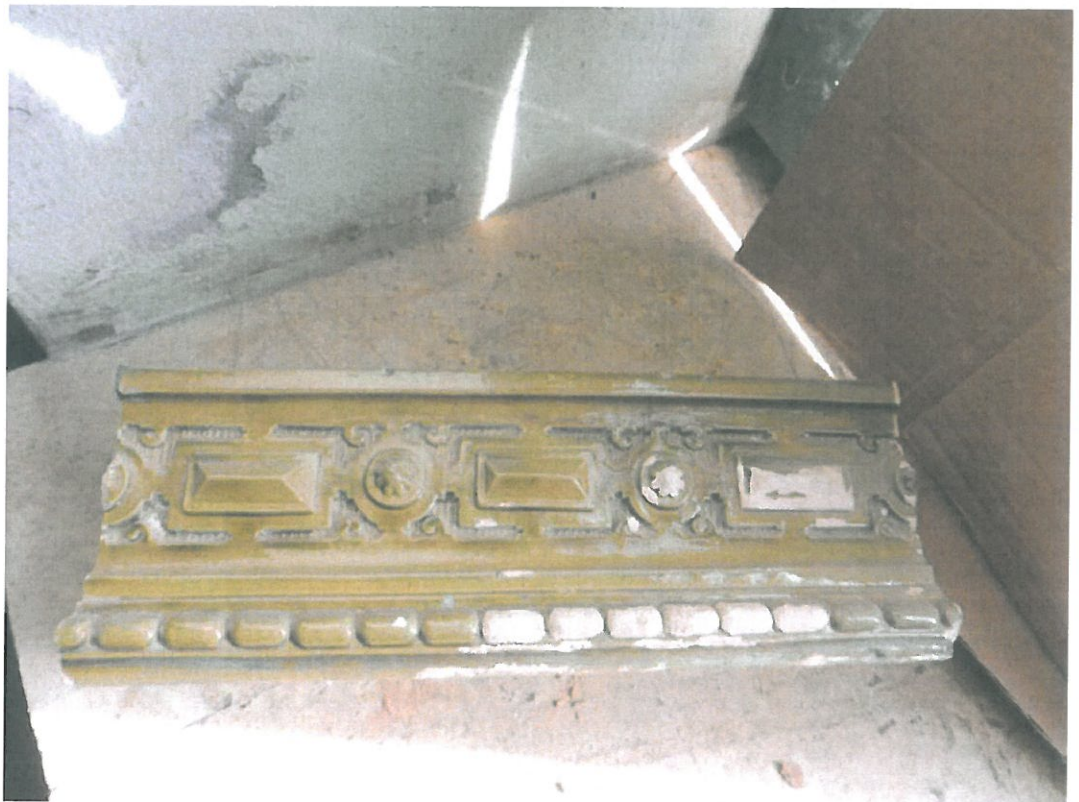
**Fot. nr 15, 16** – Kossakówka – Plac Kossaka 4, Kraków. Fragmenty gzymsu środkowego z uszkodzeniami mechanicznymi (obicia, pęknięcia) i chemicznymi – spudrowanie angoby i odpadanie szkliwa będące wynikiem przemrożenia kafli.

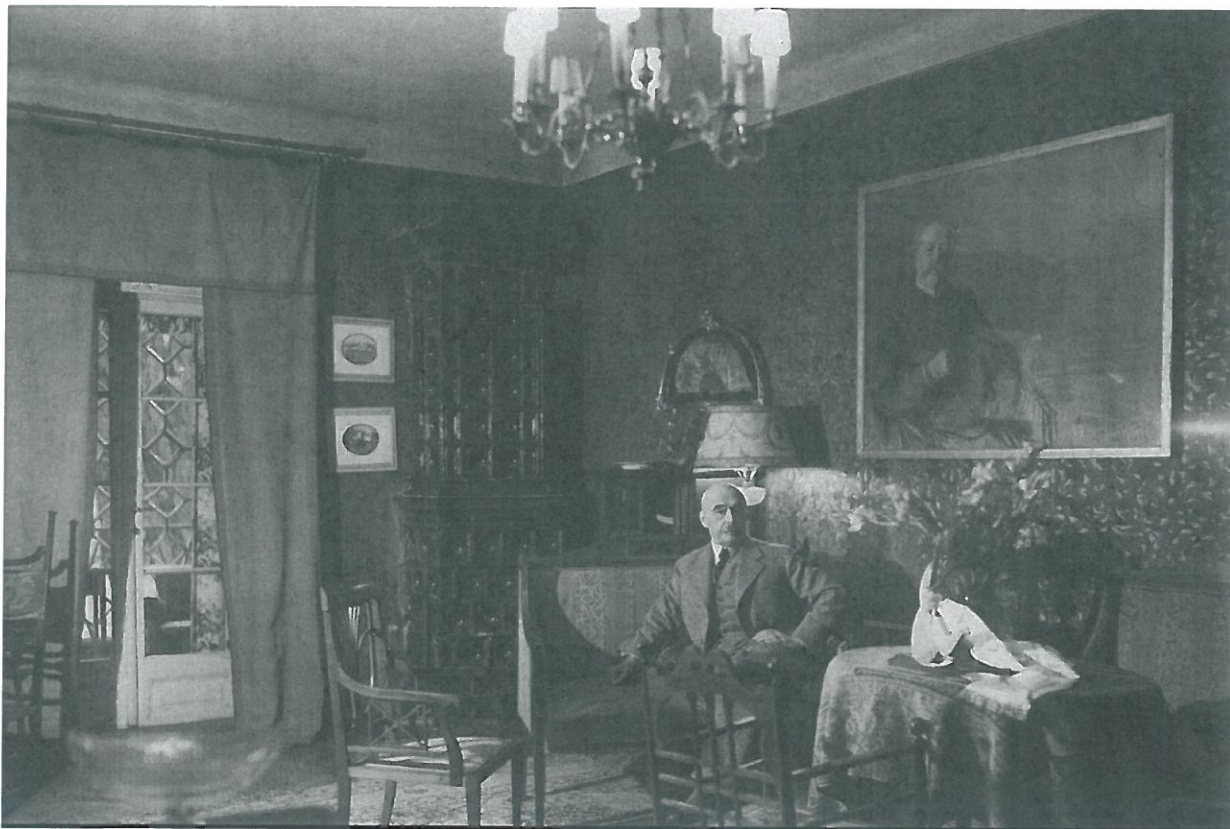
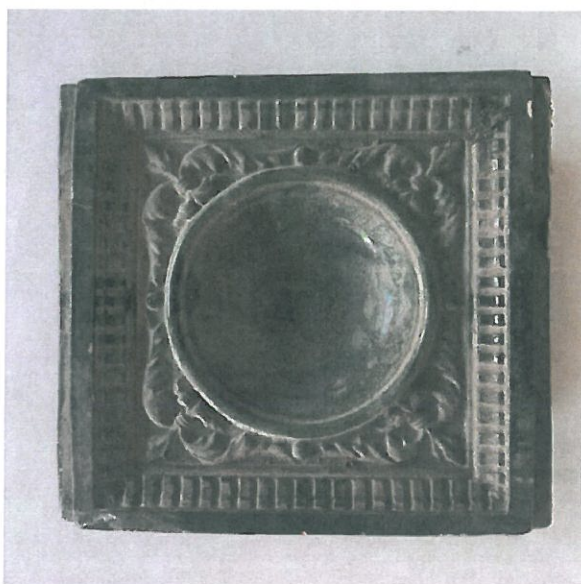
Na fryzie pokazanym na zdjęciach (lewa strona pieca) widoczne są uszkodzenia chemiczne – odpryski szkliwa na pasie perełek na dużej części profilu oraz drobne obicia mechaniczne na dolnym i górnym profilu. Po rozłożeniu elementów fryzu zgodnie z ich położeniem w piecu widoczne są niewielkie braki po prawej niewidocznej na zdjęciach części pieca.

**Fot. nr 17, 18** – Kossakówka – Plac Kossaka 4, Kraków. Świeże obicia narożników kafli i odpryski szkliwa – uszkodzenia chemiczne na fryzie gzymsu wieńczącego powstałe jeszcze przed rozbiórką pieca (por. fot. nr 21).

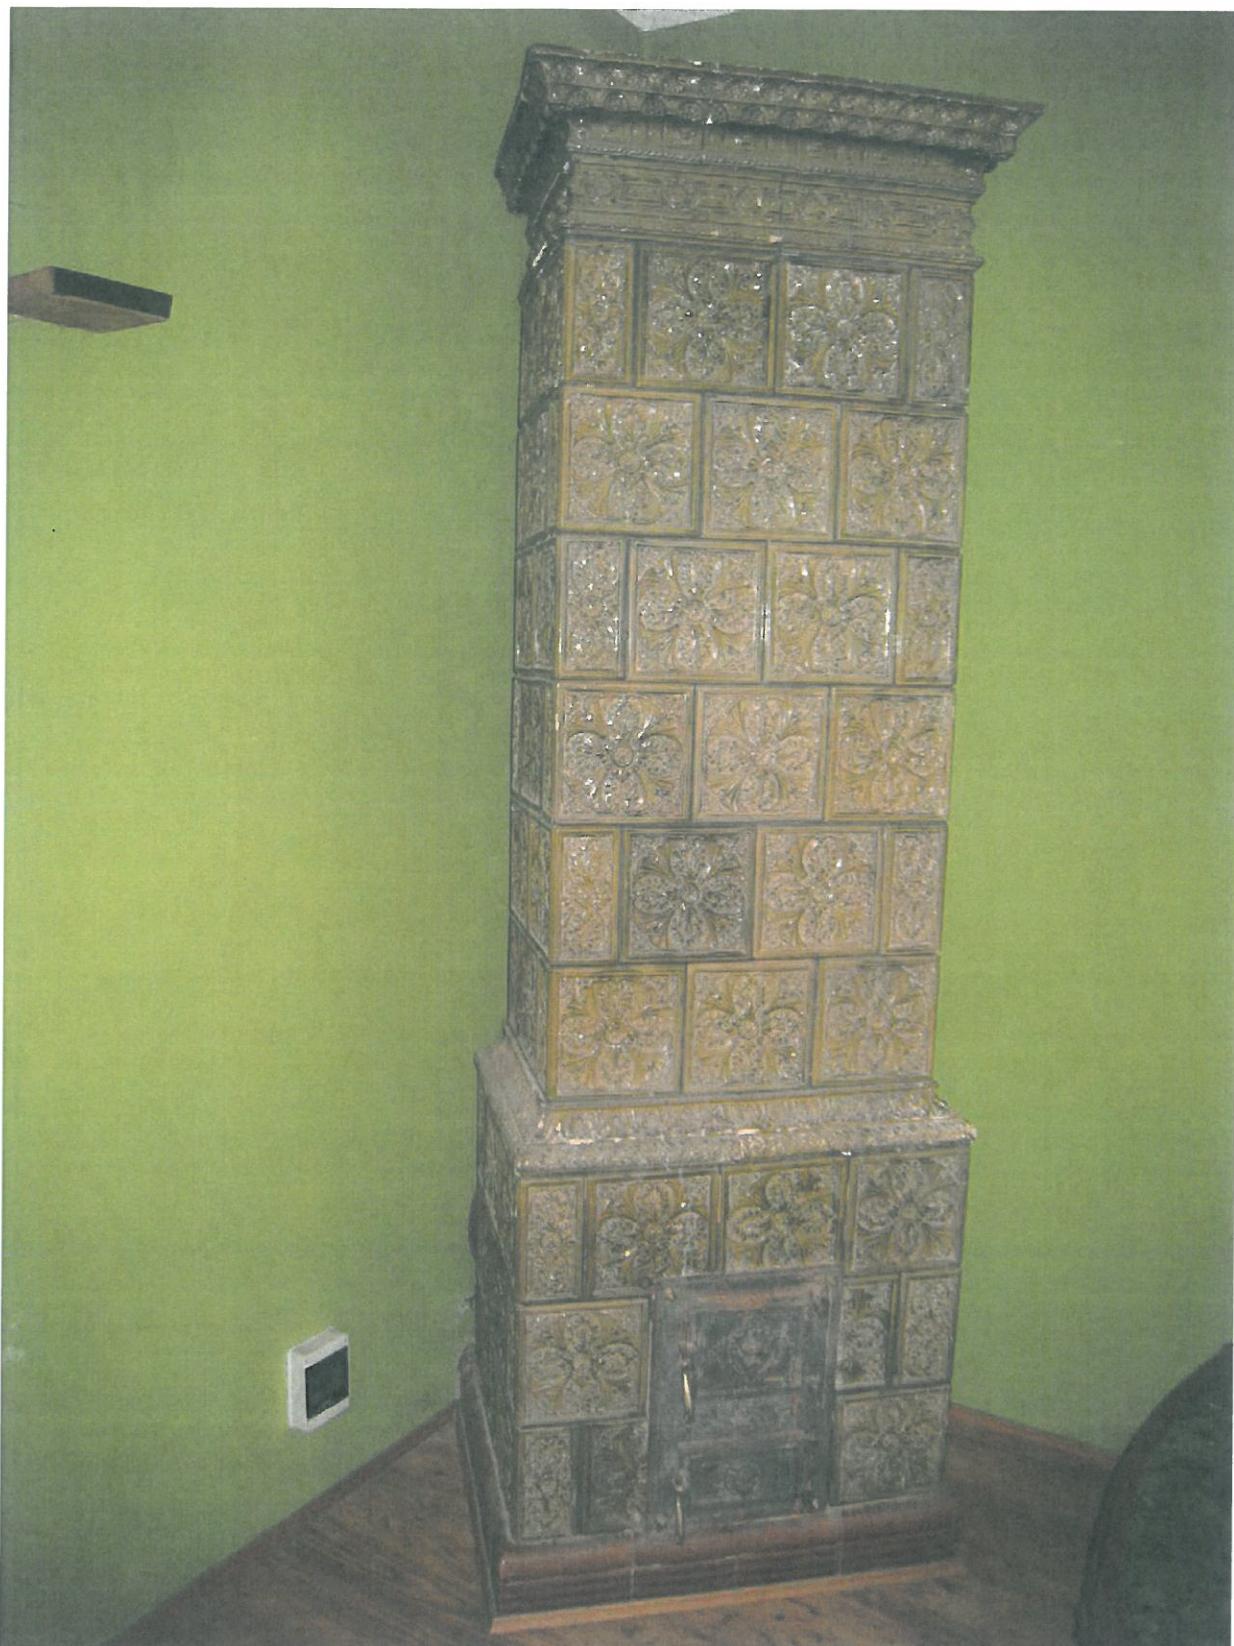
Piec zachował się prawie w komplecie. Jedynie baza została zastąpiona przez elementy modernistyczne z okresu międzywojennego w kolorze „ciemnoróżowym” (fot. nr 21). Brak również większości kafli tylnej ściany niewidocznej przy skośnym usytuowaniu pieca w narożniku. Przed rozbiórką w 2014 – 2015 r. opalany węglem piec był jak wspomniano usytuowany skośnie w pn-wsch. narożniku pomieszczenia nr 2/2 na parterze. Tak jest zaznaczony w opracowaniu „Program Konserwatorski – Willa Kossakówka. Plac Kossaka 4, Kraków”, A. Zdyra, K. Gabryś-Cichacz.

**Fot. nr 21** – Kossakówka – Plac Kossaka 4, Kraków. Zdjęcie pieca nr 1, eklektycznego z firmy J. Niedźwieckiego wykonane przez dr arch. Jacka Chrzęszczewskiego w 2009 r. Widoczne różne odcienie szkliva w kolorze oliwkowym oraz nieoryginalna baza pochodząca z pieca modernistycznego w kolorze ciemnoróżowym, identycznym jak piec nr 2. Na dolnym profilu fryzu widoczne uszkodzenia (por. fot. nr 18).

Kafle pieca z firmy Józefa Niedźwieckiego (fot. nr 21) należy poddać pełnej konserwacji i odtworzyć piec w miejscu wskazanym przez inwestora zgodnie z koncepcją docelową

ekspozycji. Piec musi być usytuowany skośnie w narożniku – tylna ściana, gdzie brakujące kafle muszą być zastąpione innymi o odpowiedniej wysokości, musi pozostać niewidoczna. Wynika to również z braków w tylnych częściach gzymsów. Mocno uszkodzony niewielki element środkowej części gzymsu przewężenia (fot. nr 25) można zastąpić fragmentem odciętym z niewidocznej części gzymsu.

Nieoryginalną bazę można zastąpić kopiami kafli z dobranym kolorystycznie szkliwem. Elementy takie można wykonać np. w firmie KAFEL – ART przy ul. Balickiej 214 w Krakowie.

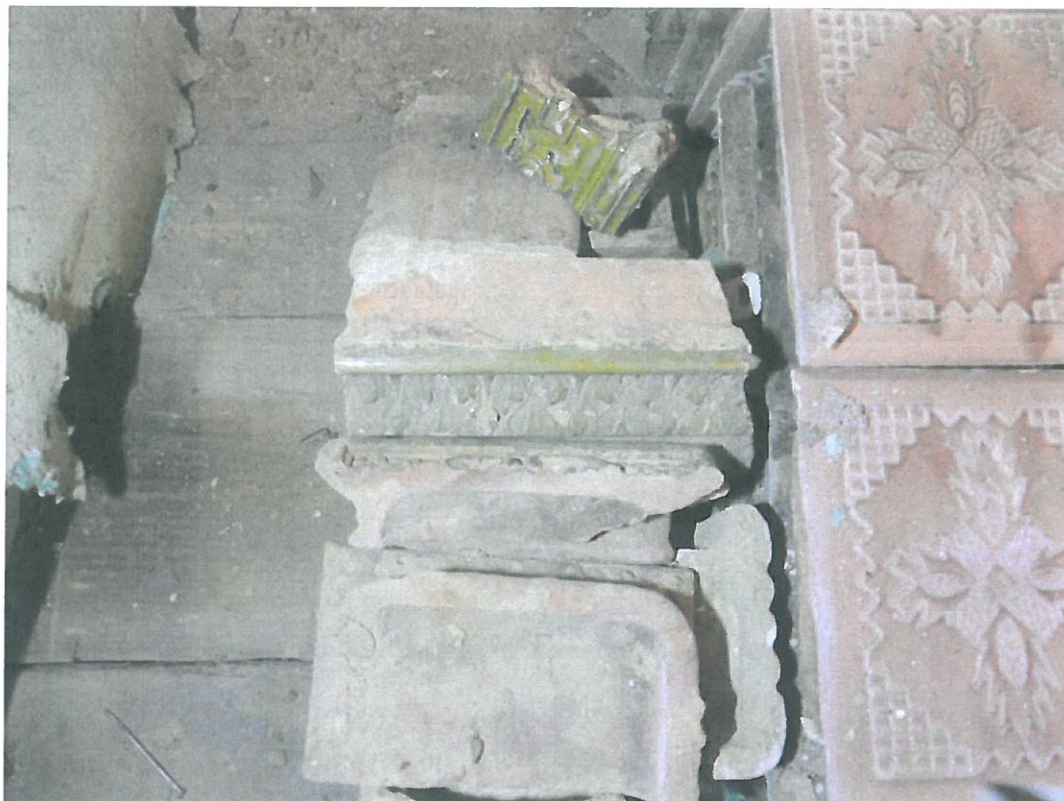
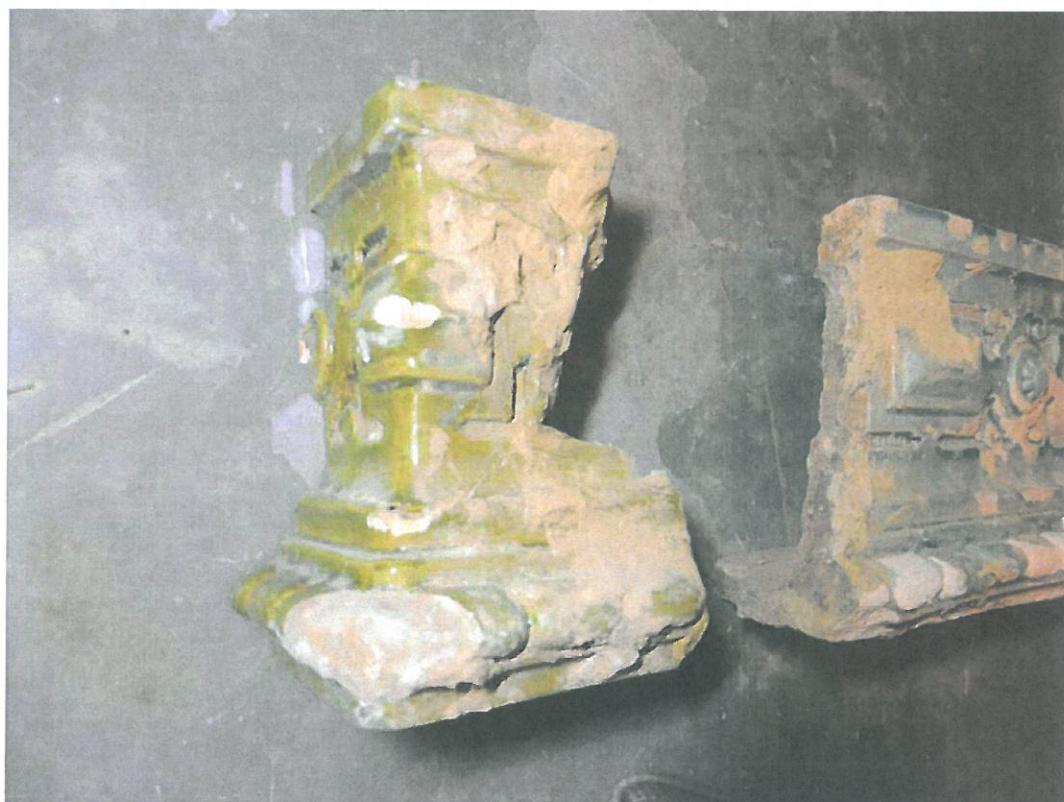
Niewidoczny element tylnej części fryzu ma szkliwo niebieskie (fot. nr 23).

**Fot. nr 22, 23** – Kossakówka – Plac Kossaka 4, Kraków. Fragmenty fryzu (narożnik), gzymsu środkowego i modernistycznej bazy. Na dolnym zdjęciu ten sam fragment narożnika fryzu zestawiony z fragmentem pokrytym szklivem niebieskim – taki był niewidoczny fryz w tylnej części pieca.  
 fot. Andrzej Karbowski – marzec 2021 r.

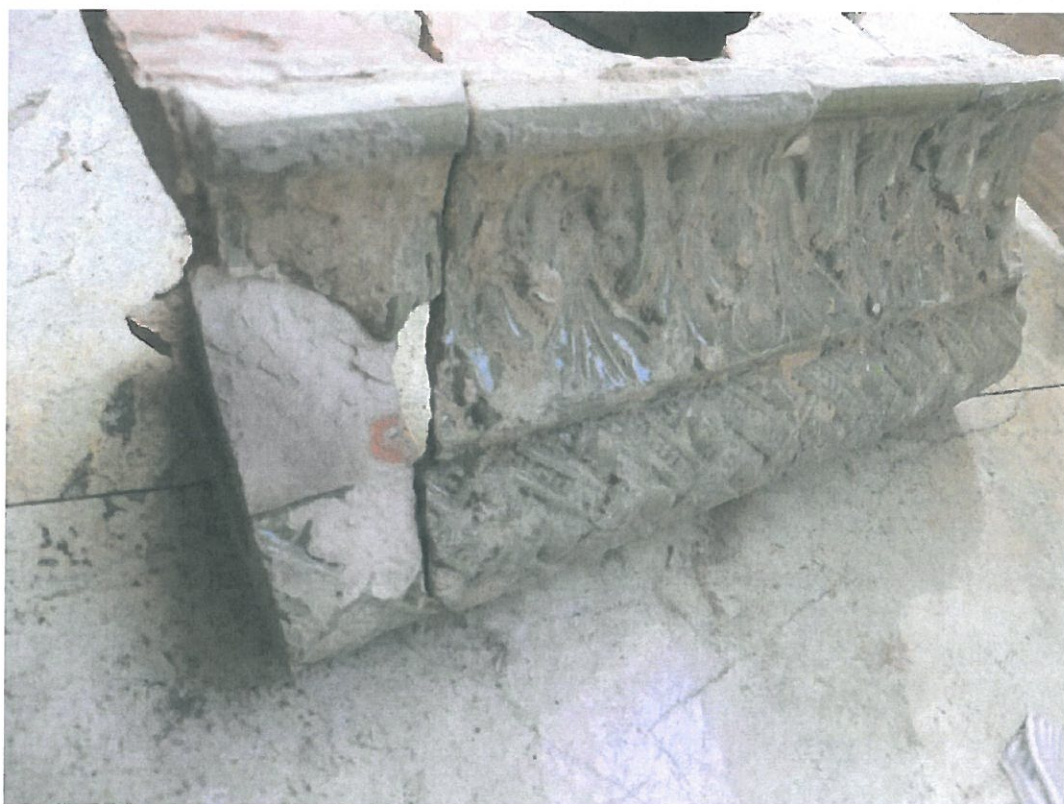
**Fot. nr 24, 25** – Kossakówka – Plac Kossaka 4, Kraków. Fragmenty gzymsu środkowego z bardzo zniszczonym, niewielkim elementem środkowej części frontu – dolne zdjęcie – spudrowana warstwa angoby straciła całkowicie kształt reliefu.  
fot. Andrzej Karbowski – marzec 2021 r.

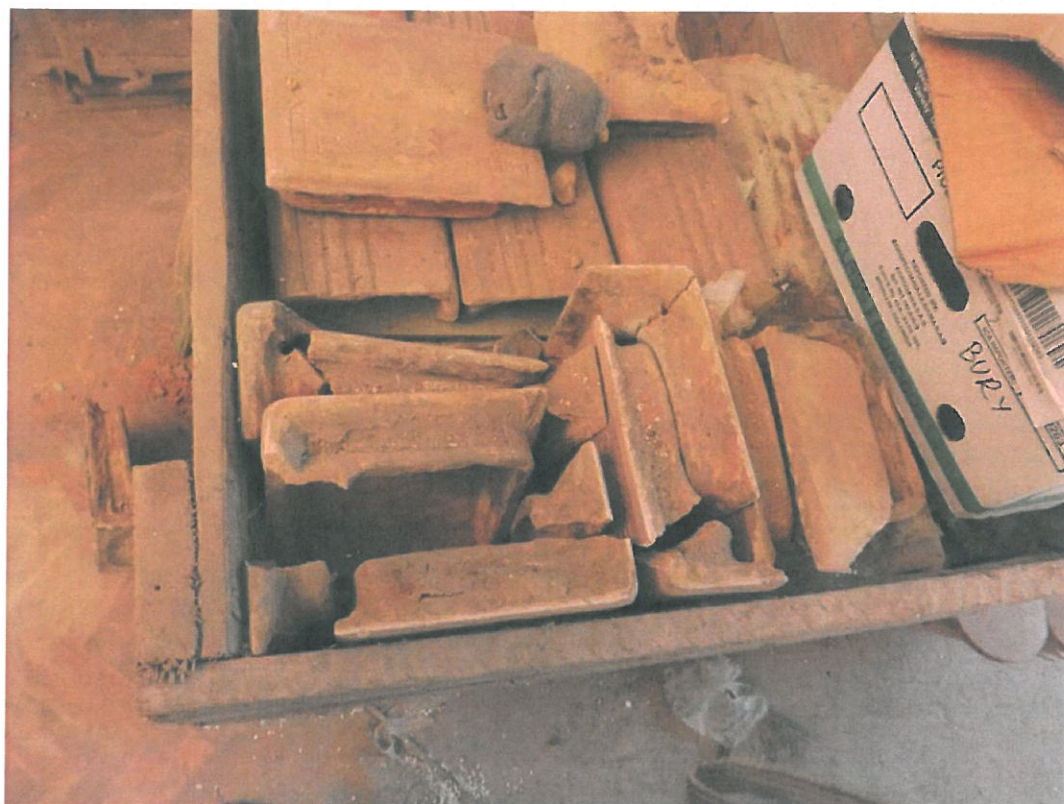
**Fot. nr 26, 27** – Kossakówka – Plac Kossaka 4, Kraków. Kafel licowy pieca nr 2 z wytwórni „KAFEL” zakład nr 1 przy ul. Balickiej. Na dolnym zdjęciu wiele popękanych kafli narożnikowych.  
fot. Andrzej Karbowski – marzec 2021 r.

Pozostałe piece modernistyczne NR 2, 3, 6, 7 są obecnie bardzo trudne do odtworzenia. Duży procent ich kafli ma duże ubytki lub braki szklawa na dużych powierzchniach (fot. nr 26, 30, 34). Wielu brakuje lub są zastąpione innymi kaflami o innych wzorach (fot. nr 32). Konserwacja kafli umożliwiająca ich odtworzenie byłaby obecnie bardzo czasochłonna i kosztowna, jednak piece tego typu będą z biegiem lat nabierać wartości. Ponieważ są zgromadzone w magazynach muzealnych, ich spakowanie umożliwia transport i długie przechowywanie, należy je bezwzględnie zachować. W przyszłości można będzie podjąć decyzję o ich rekonstrukcji w innych wnętrzach.

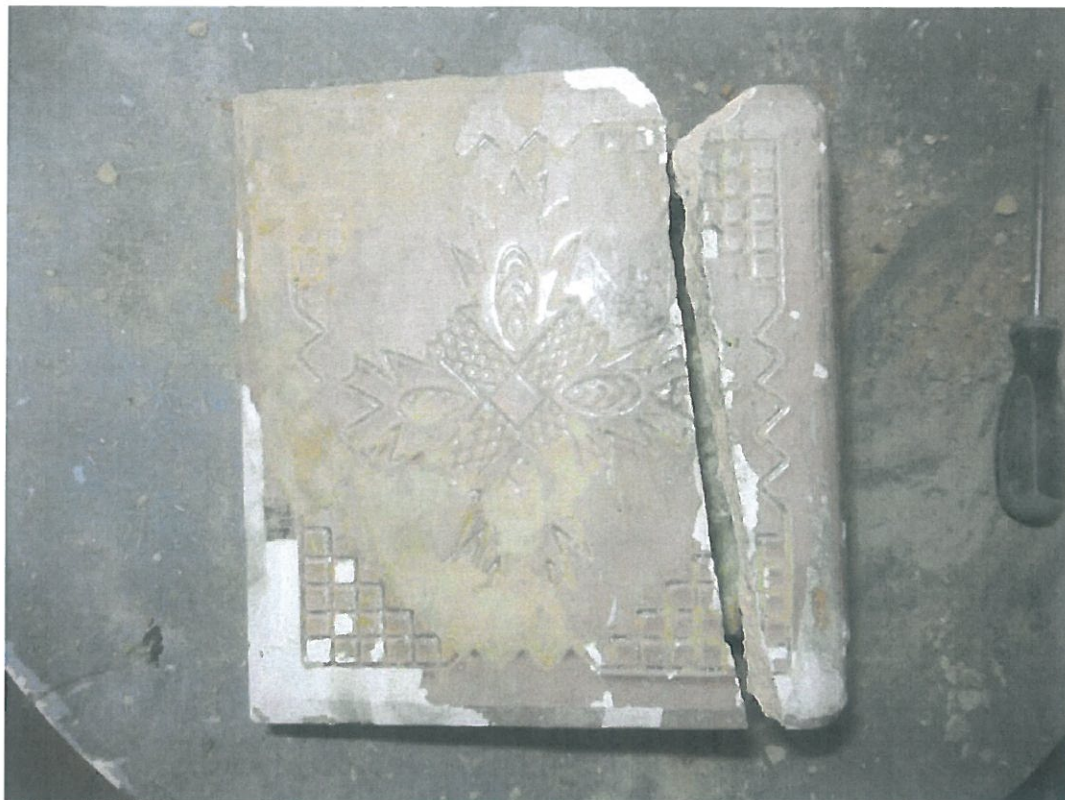
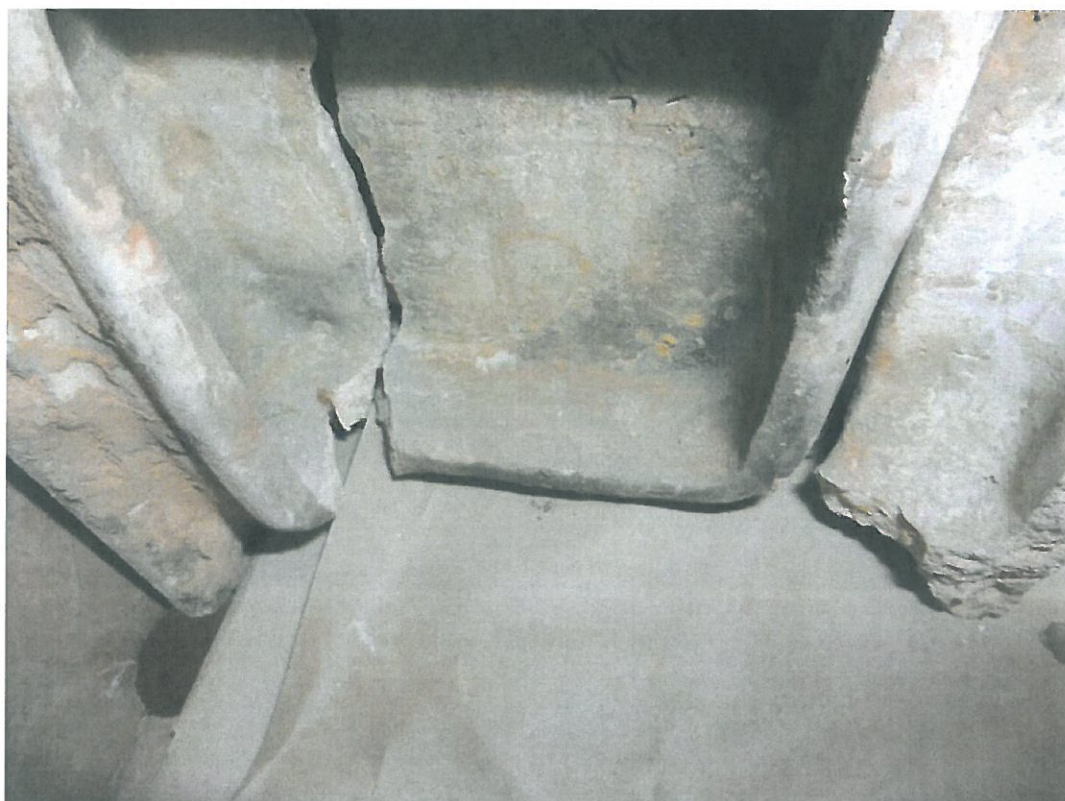
**Fot. nr 28, 29** – Kossakówka – Plac Kossaka 4, Kraków. Pęknięty kafel narożnikowy – kolor przełomu wskazuje, że był pęknięty jeszcze w czasie eksploatacji pieca nr 2. Widok od strony lica i odwrocia.  
 fot. Andrzej Karbowski – marzec 2021 r.

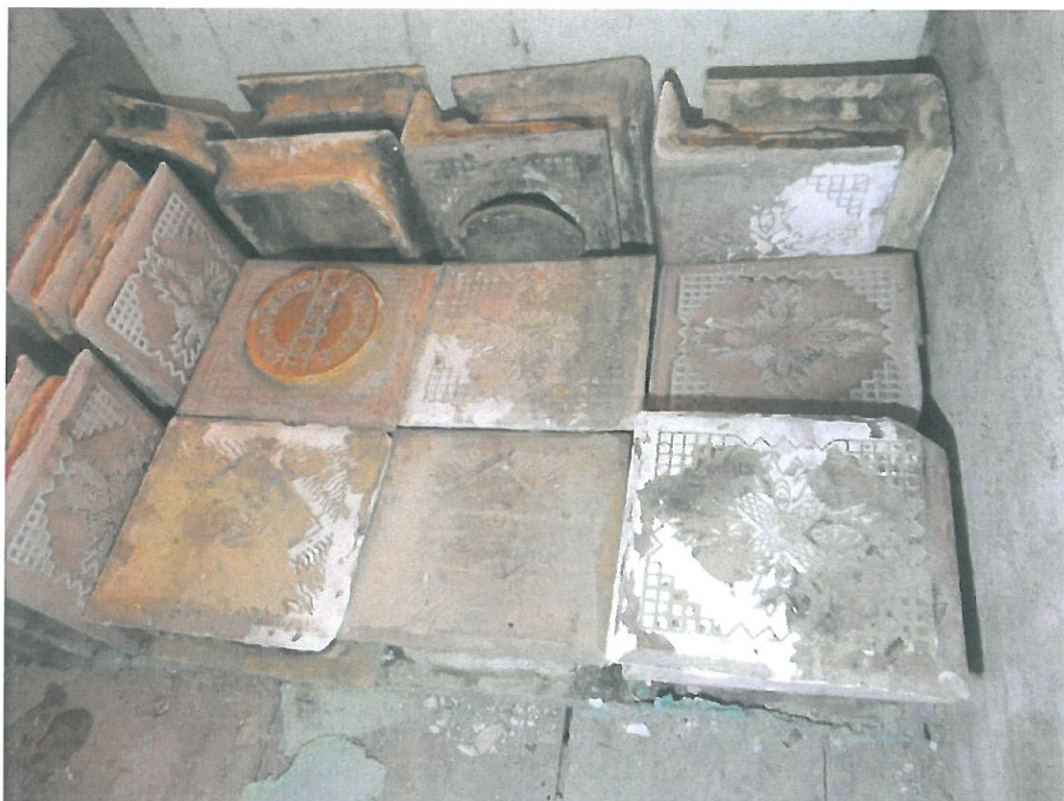
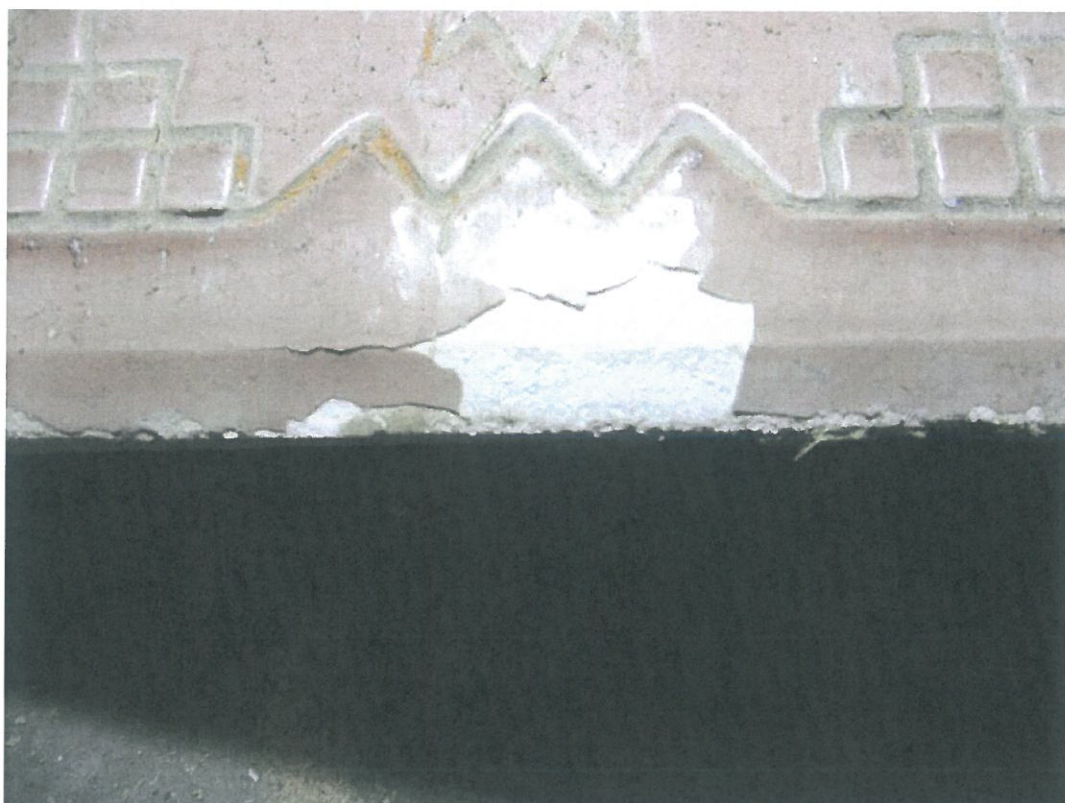
**Fot. nr 30, 31** – Kossakówka – Plac Kossaka 4, Kraków. Kafle pieca nr 2 z odpadającym szkliwem w wyniku przemrożenia. Strzałkami oznaczone kafle o innym wzorze zastosowane w niewidocznych częściach pieca od strony ściany (por. fot. nr 32). Na dolnym zdjęciu widoczny proces odpadania szkliwa w wyniku spudrowania angoby na skutek przemrożenia kafli.  
fot. Andrzej Karbowski – marzec 2021 r.

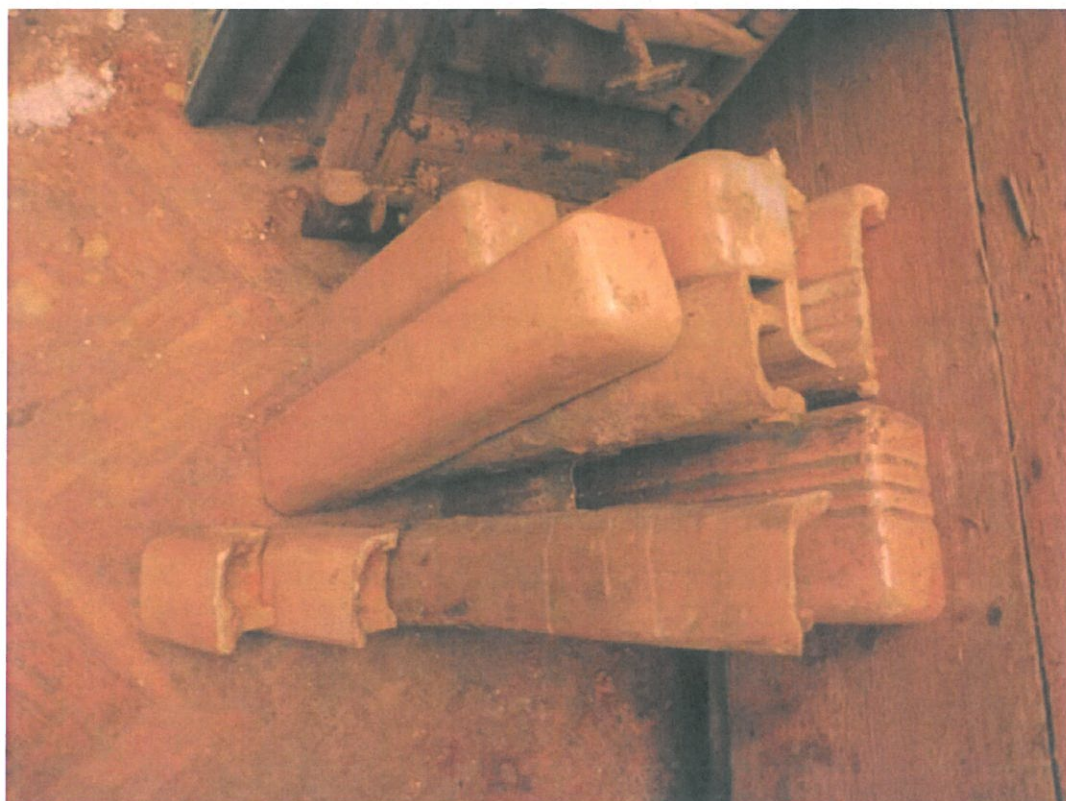
**Fot. nr 32, 33** – Kossakówka – Plac Kossaka 4, Kraków. Kafel o innym wzorze z tylnej niewidocznej części pieca nr 2. Na dolnym zdjęciu elementy bazy i zwieńczenia.  
 fot. Andrzej Karbowski – marzec 2021 r.

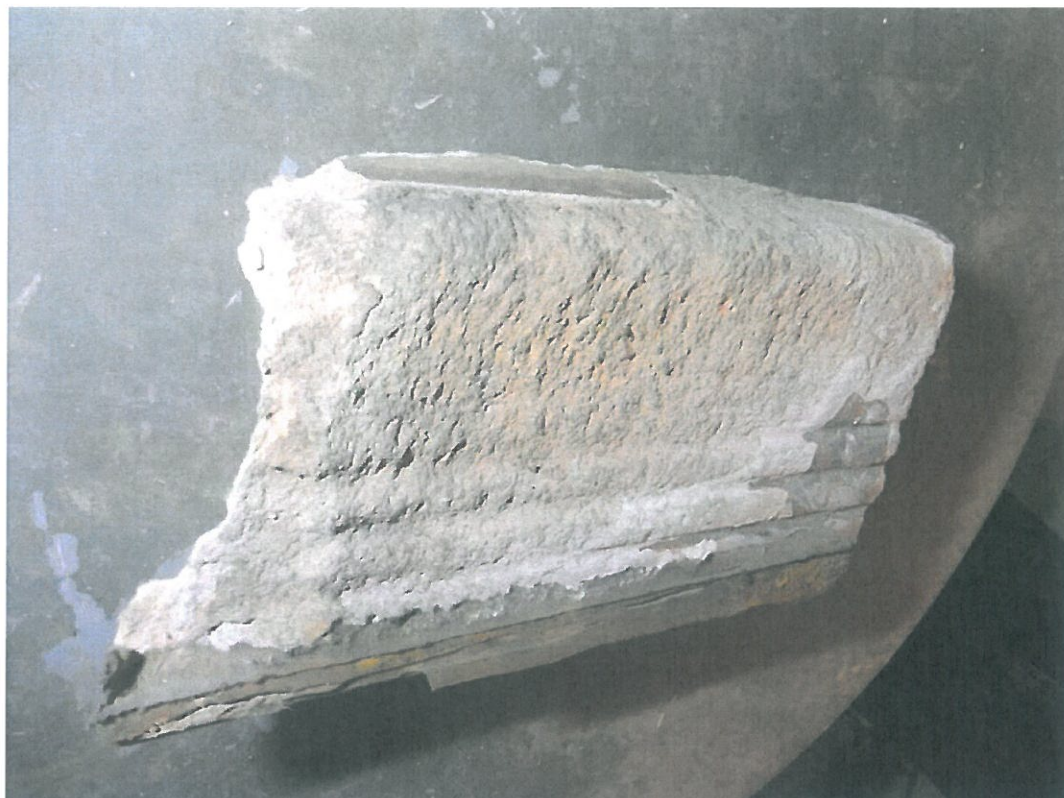
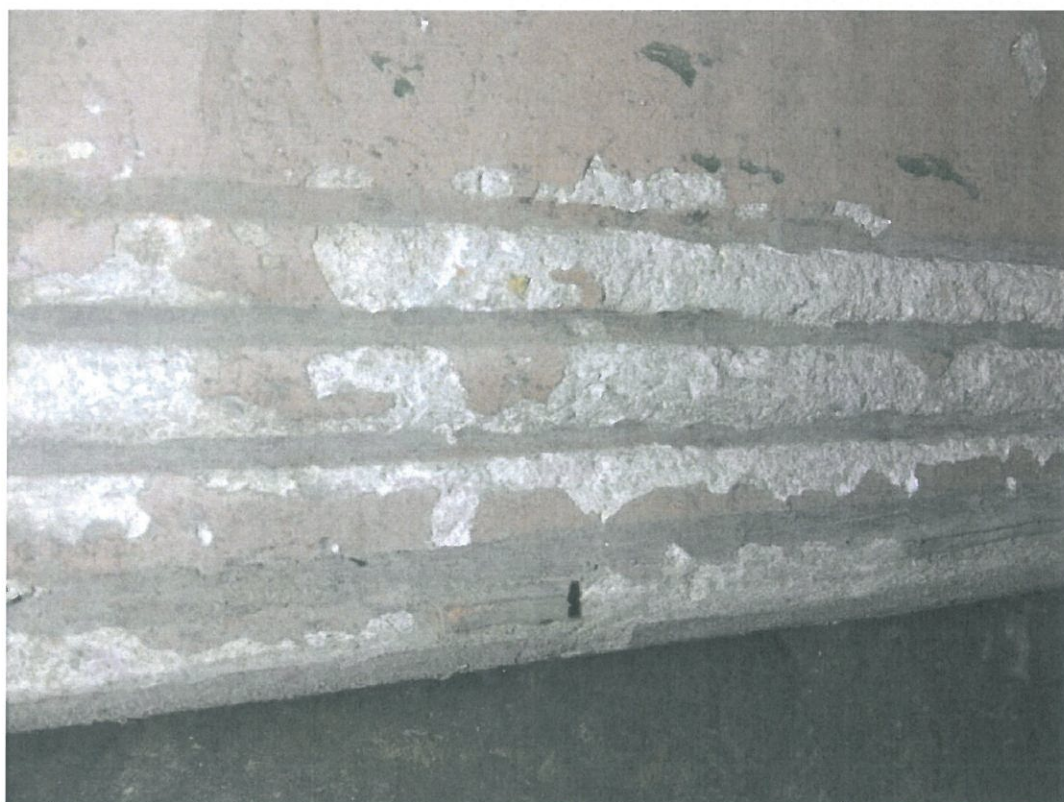
**Fot. nr 34, 35** – Kossakówka – Plac Kossaka 4, Kraków. Zniszczone elementy bazy prawdopodobnie pieca nr 2 – całkowicie zniszczony element na skutek spudrowania grubej warstwy angoby – uszkodzenie chemiczne, które mogło nastąpić na skutek częstej zmiany wilgotności podłoża pieca np. w niepodpiwniczonej części willi. Na dolnym zdjęciu liczne obicia na profilach dolnej części bazy – zniszczenia mechaniczne często występujące na elementach bazy poniżej drzwiczek paleniska.  
fot. Andrzej Karbowski – marzec 2021 r.

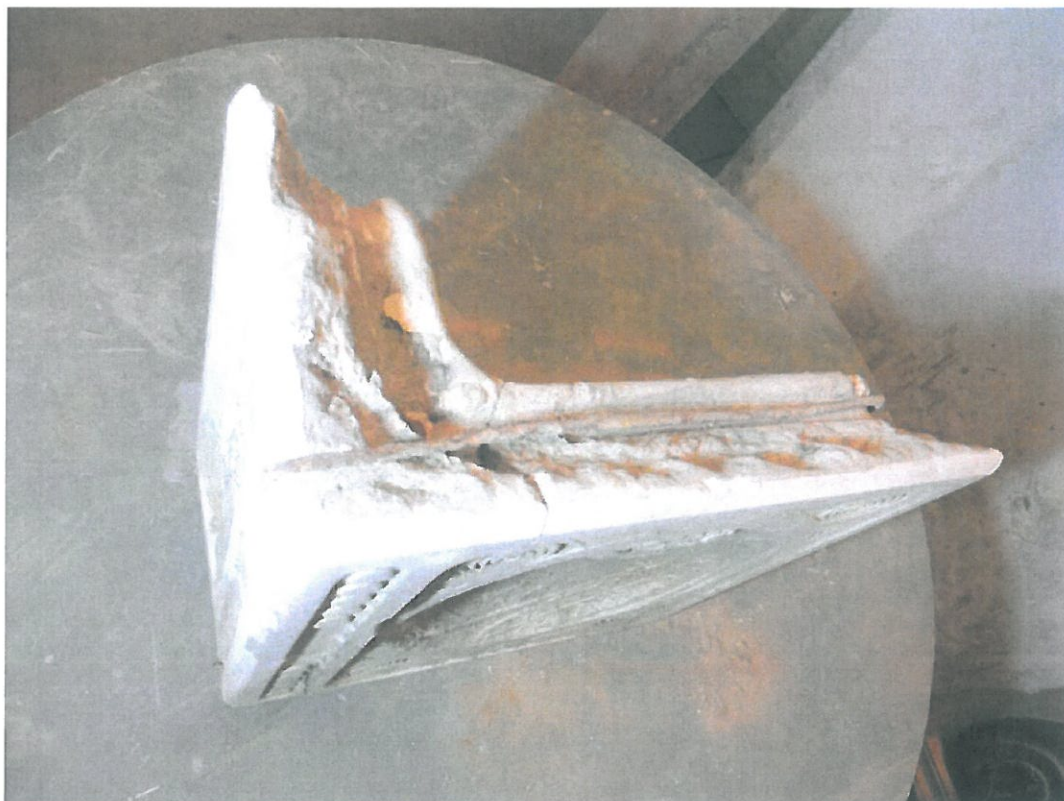
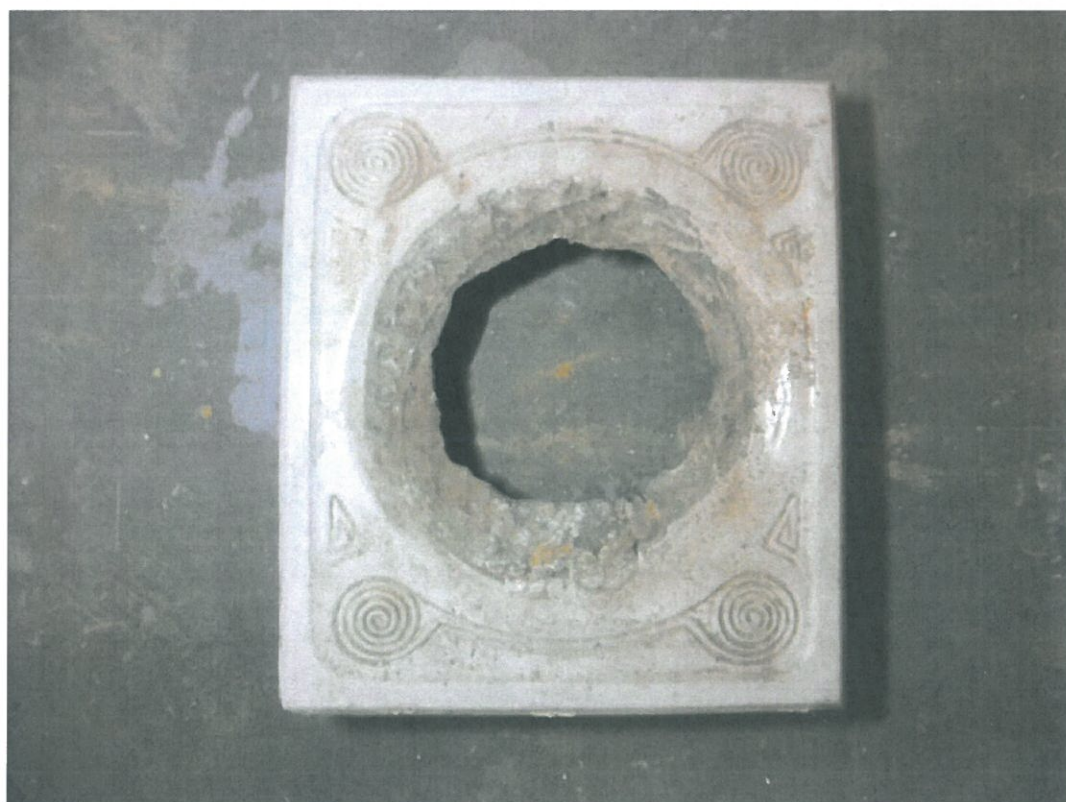
**Fot. nr 40, 41** – Kossakówka – Plac Kossaka 4, Kraków. Pęknięty kafel firmy RAKO wzmocniony drutem przed ostatnią przebudową. Na dolnym zdjęciu kafel licowy z otworem wyczystki – dekiel nie zachował się – w analogicznych piecach z krakowskich kamienic dekle miały gładką powierzchnię bez dekoracji.  
fot. Andrzej Karbowski – marzec 2021 r.
