**SEGREGACJA KAFLI ZABYTKOWYCH PIECÓW  
W WILLI KOSSAKÓWKA  
SPRAWOZDANIE I WNIOSKI**

opracowanie: mgr inż. arch. Andrzej Karbowski

Kraków, styczeń, listopad 2021 r.

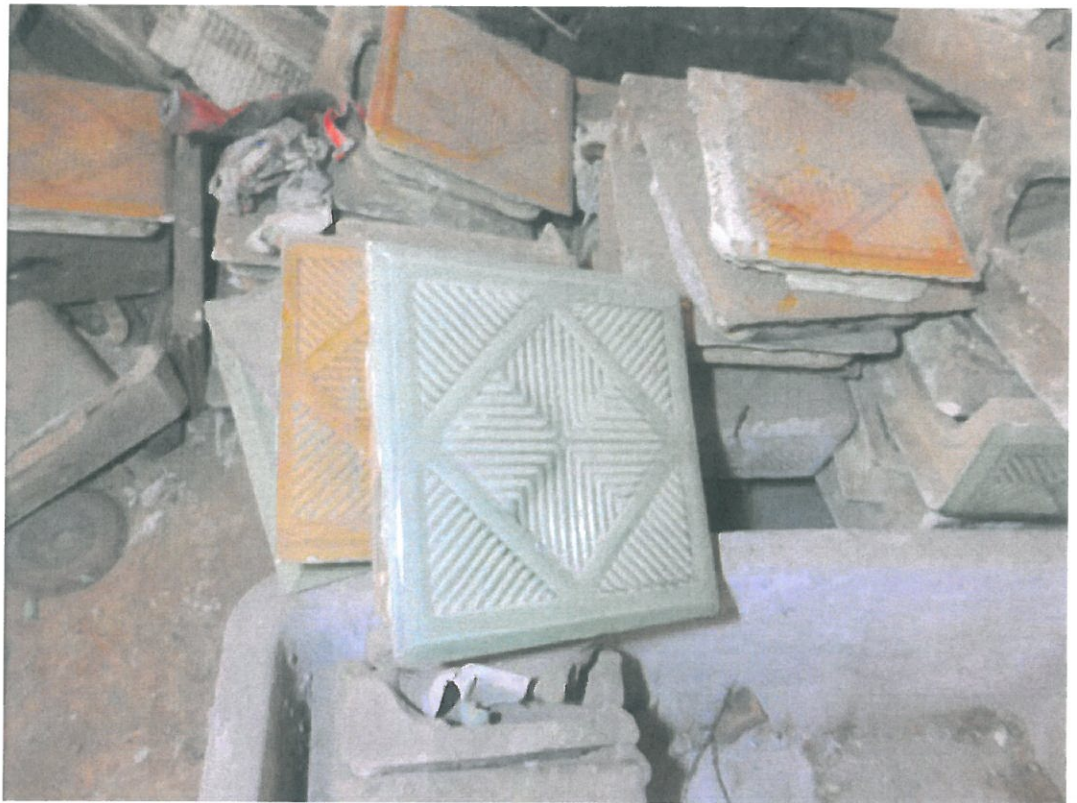
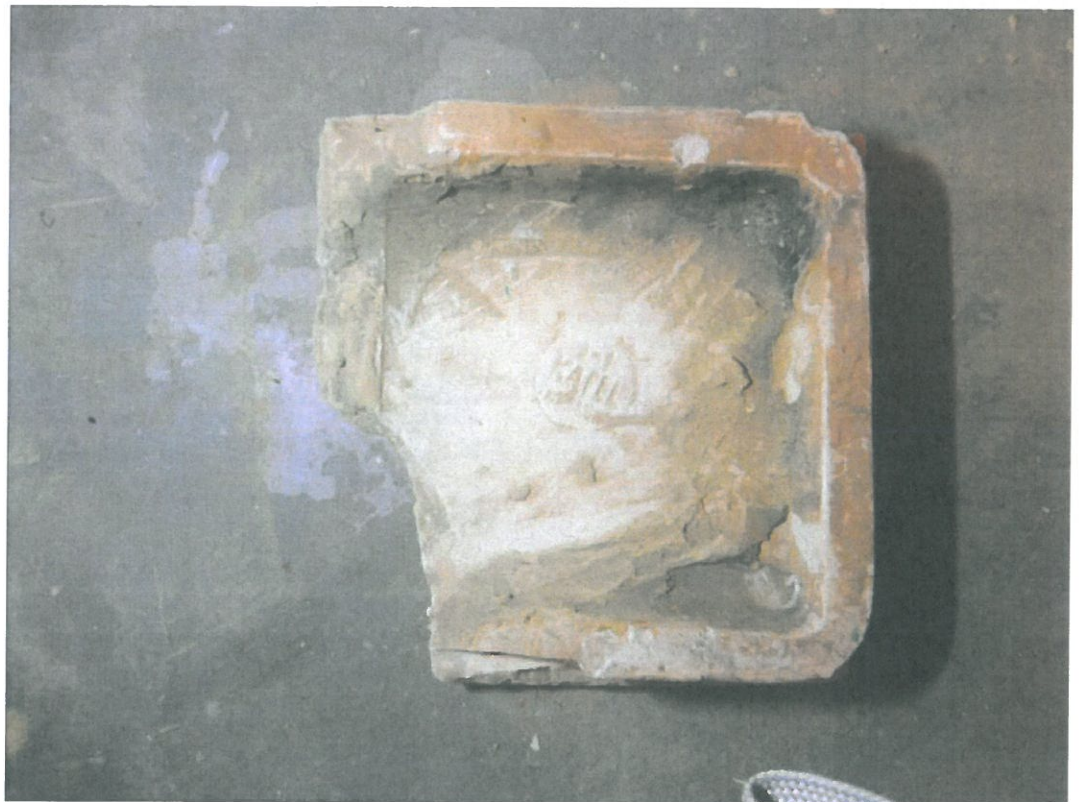
Kafle w różnym stanie – narożnikowe najczęściej popękane w części „małej półki” zgromadzone między skrzynią z piecami nr 1 i 2, a ścianą zewnętrzną z wyjściem na taras stanowią zespół kaflów, który może służyć do uzupełnienia niezachowanych kaflów w niewidocznych częściach innych pieców np. nr 2, 3, 4 i 5. Należy podkreślić, że kafle o takim wzorze kwadratu wpisanego w kwadrat były masowo produkowane przez spółdzielnię KAFEL po II-ej wojnie światowej. Był to najczęściej spotykany wzór w latach 60-tych i 70-tych ubiegłego wieku. Ich wymiary wynosiły wtedy 22 x 22 cm.

**Fot. nr 42, 43** – Kossakówka – Plac Kossaka 4, Kraków. Zespół kafli brązowych i zielonych z wytwórni „KAFEL” zakład nr 1 przy ul. Balickiej, z dekoracją geometryczną (kwadrat wpisany w kwadrat). Na dolnym zdjęciu widoczna sygnatura na odwrocie jednego z uszkodzonych kafli.  
fot. Andrzej Karbowski – marzec 2021 r.

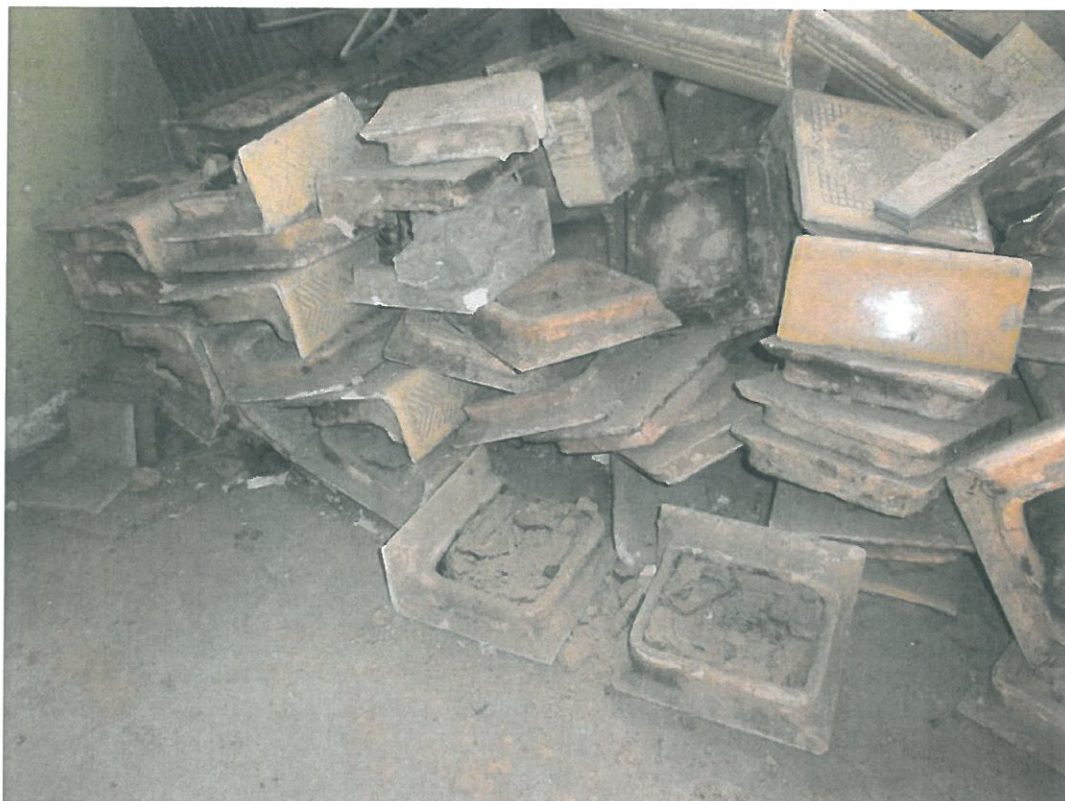
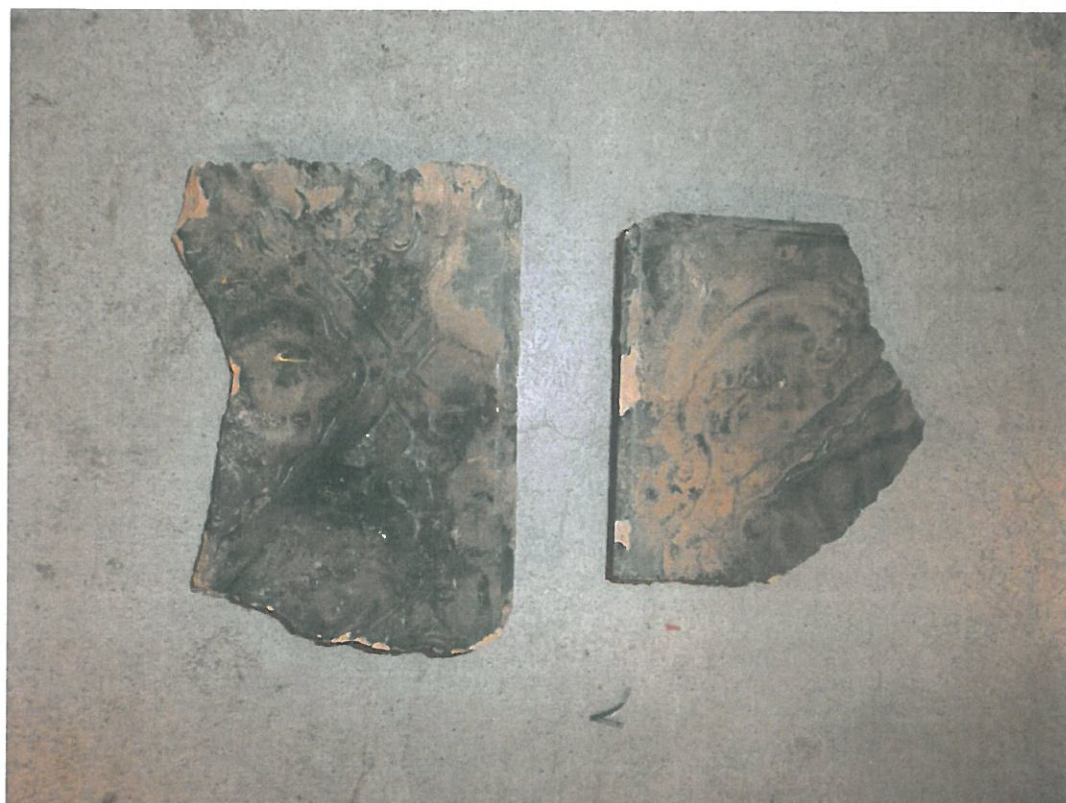
**Fot. nr 48, 49** – Kossakówka – Plac Kossaka 4, Kraków. Przemieszczone kafle pieca nr 3, nr 4 i 5 oraz pieca nr 7 w południowo-wschodnim narożniku pomieszczenia nr 2.2 na parterze. Prawie wszystkie kafle narożnikowe miały nieusunięte wylepki z gliny i fragmentów starszych ozdobnych kafli. Na dolnym zdjęciu widoczne dwa takie fragmenty.

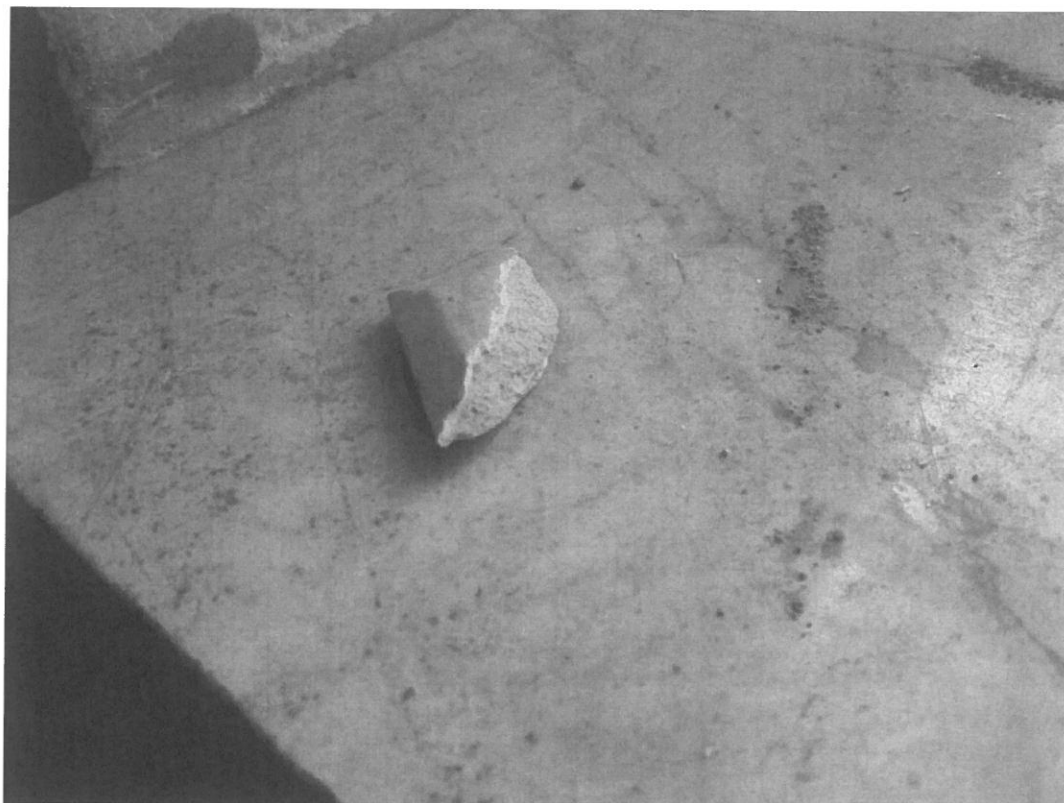
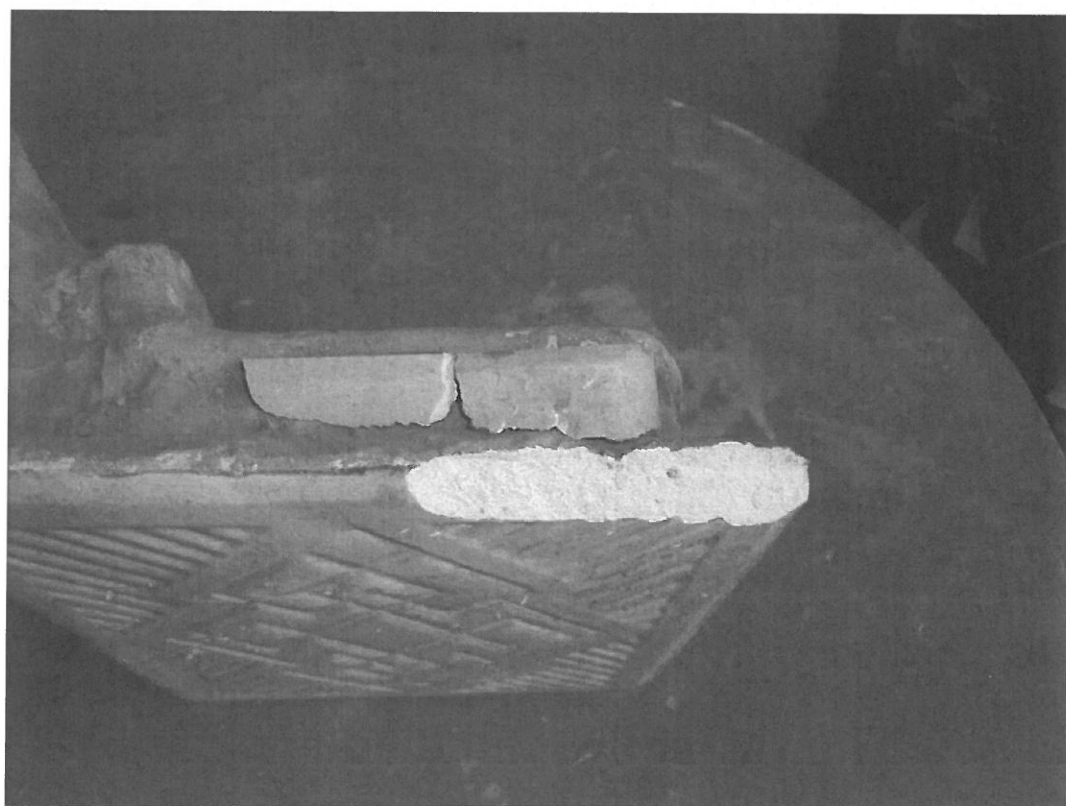
**Fot. nr 50, 51** – Kossakówka – Plac Kossaka 4, Kraków. Odłamany fragment narożnika ukazujący budowę kafla – czerep z czerwonej gliny pokryty angobą ze szlachetnej białej glinki, która stanowi podłoże kremowego szkliwa. Na dolnym zdjęciu odłamana krawędź kafla pieca nr 4 lub 5 wskazująca na to, iż cały kafel był odlany z białej mieszanki gliny. Te dwa fragmenty ukazują, że w początkowym okresie produkcji spółdzielni „KAFEL” (po 1927 r.) kafle mogły być produkowane w różny sposób.  
 fot. Andrzej Karbowski – kwiecień 2021 r.

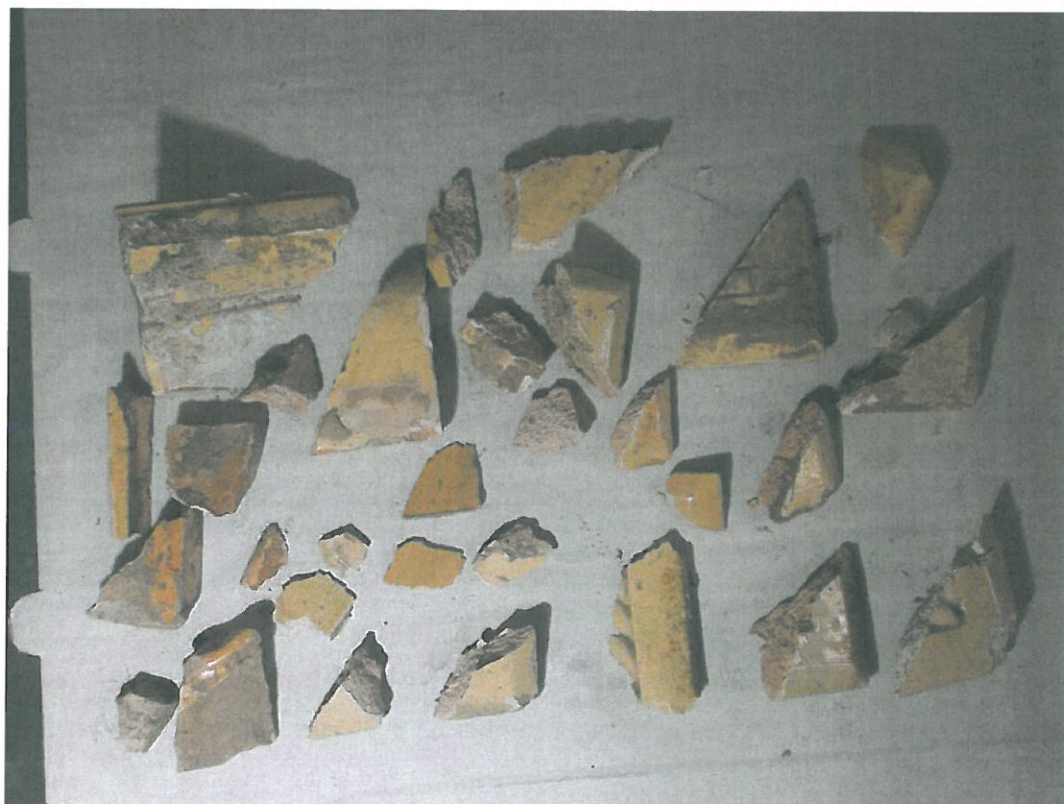
**Fot. nr 52, 53** – Kossakówka – Plac Kossaka 4, Kraków. Liczne odłamki kafli różnych typów zebrane w trakcie i po segregacji w miejscu ich składowania w południowo-wschodnim narożniku pomieszczenia nr 2.2 na parterze.

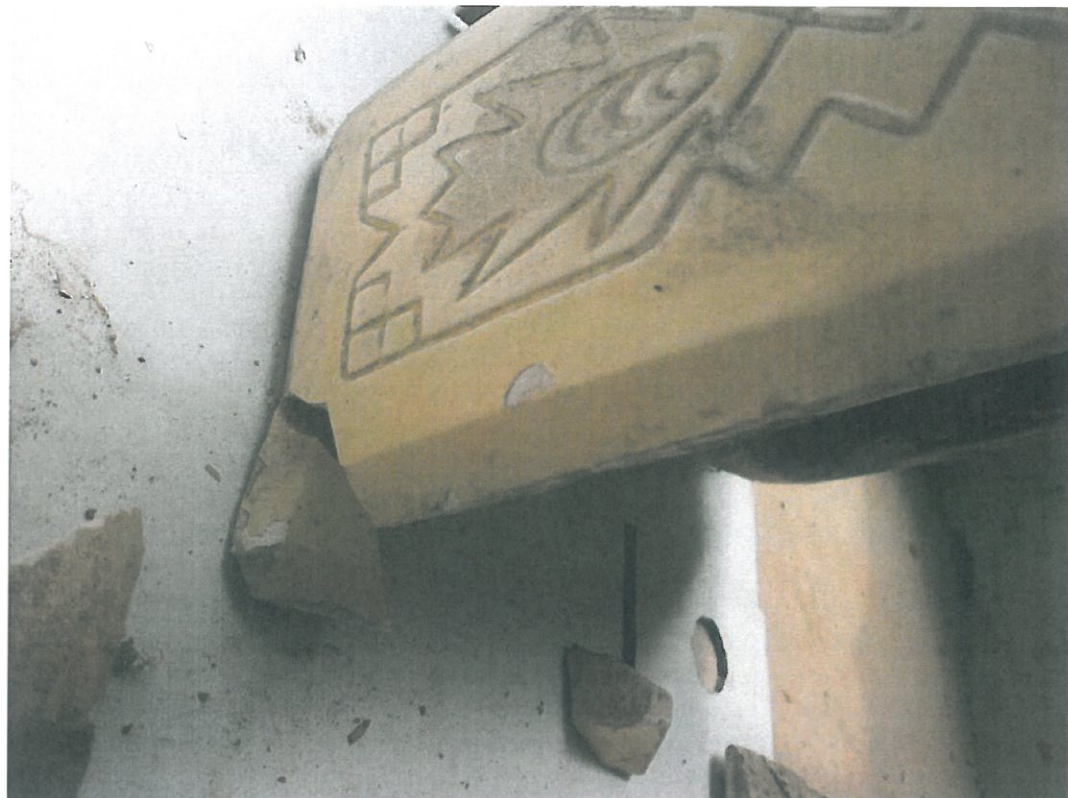
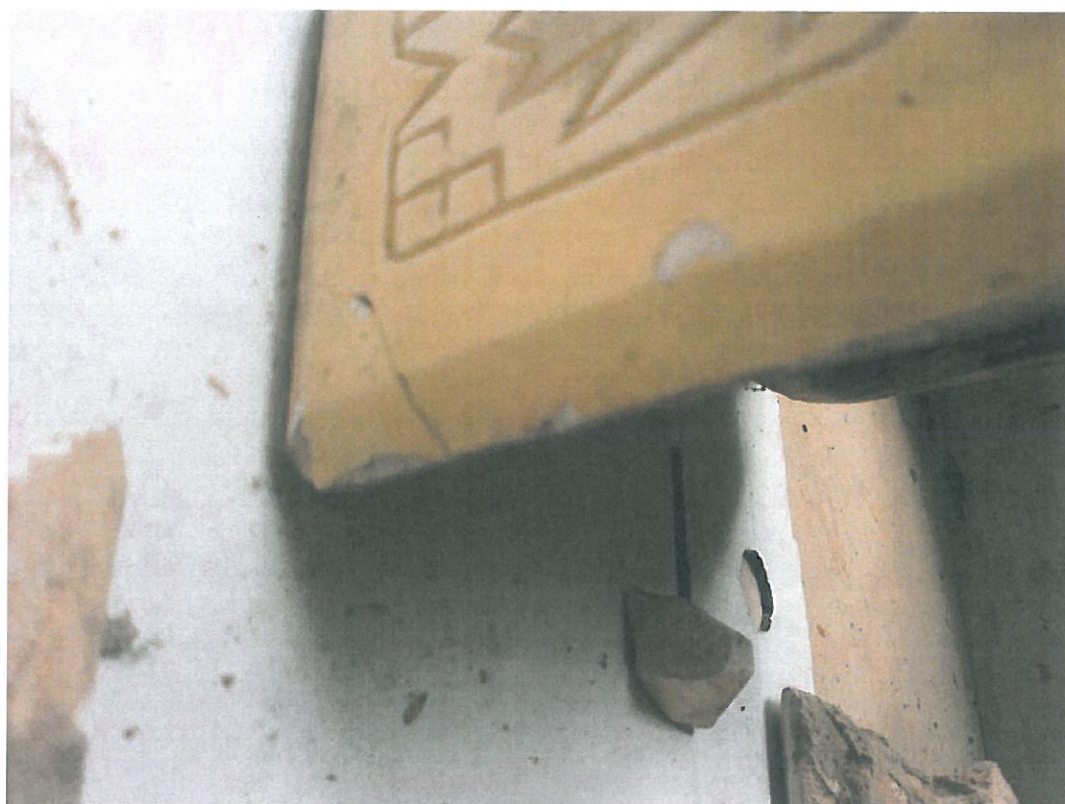
**Fot. nr 54, 55** – Kossakówka - Plac Kossaka 4, Kraków. Doklejony w pierwotnym miejscu ubity w czasie składowania narożnik kafla pieca nr 3. Widoczne również drobne obicia i przetarcia szkliva.  
fot. Andrzej Karbowski – czerwiec 2021 r.

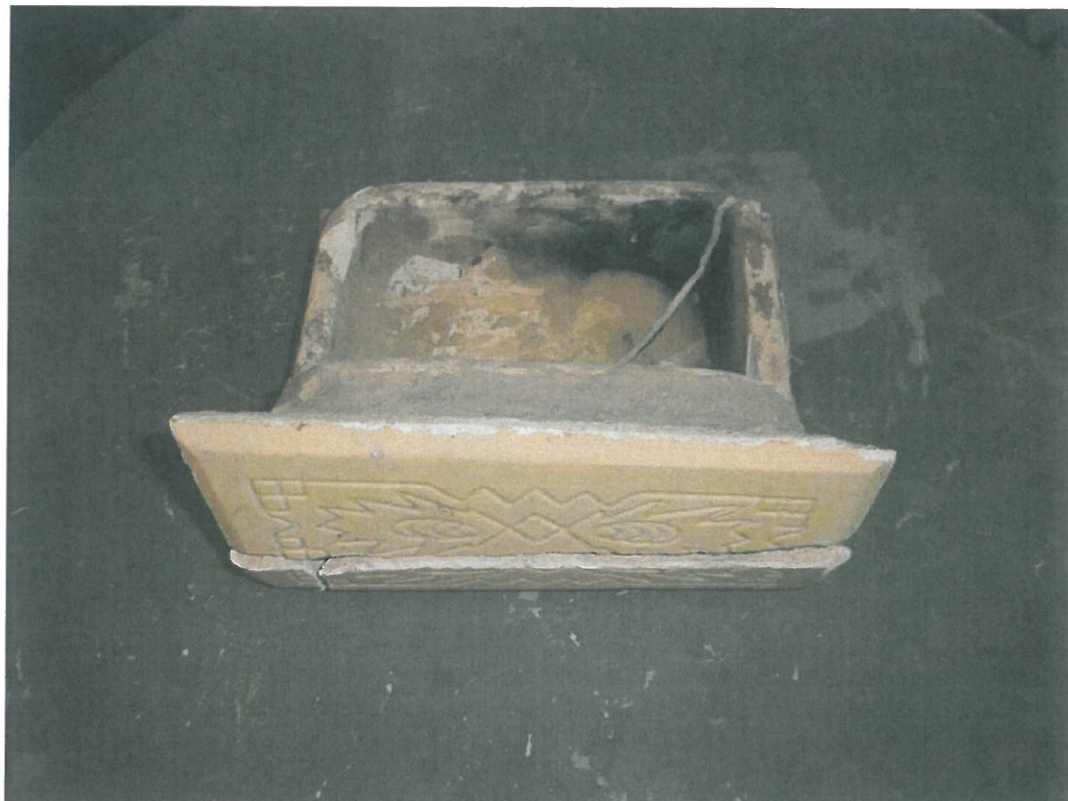
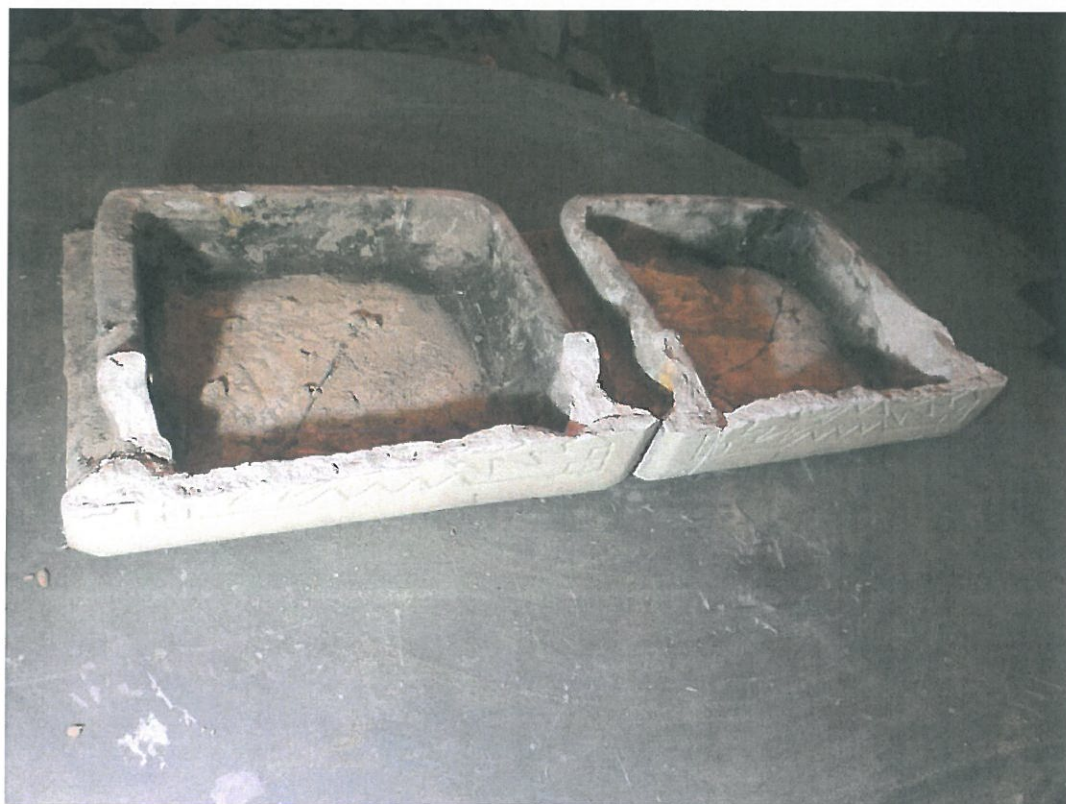
**Fot. nr 56, 57** – Kossakówka – Plac Kossaka 4, Kraków. Pęknięty na trzy części kafeł narożnikowy pieca nr 3. Na dolnym zdjęciu dwa podobne kafle w trakcie klejenia.  
 fot. Andrzej Karbowski – czerwiec, lipiec 2021 r.

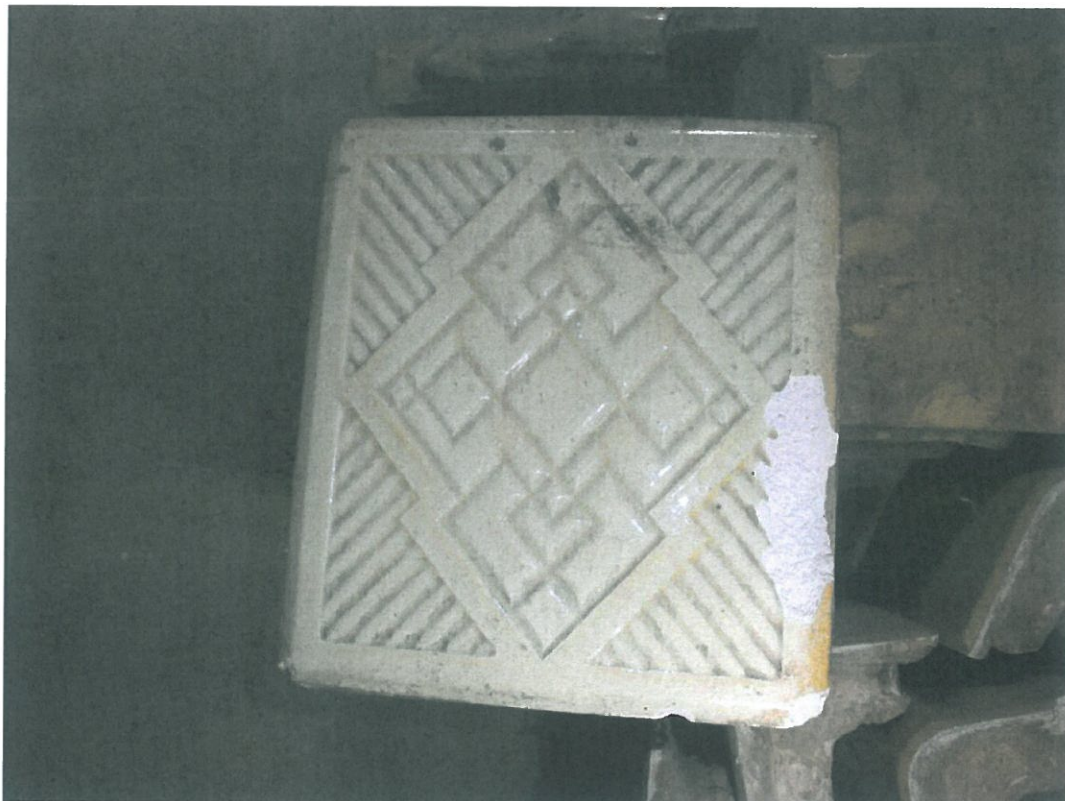
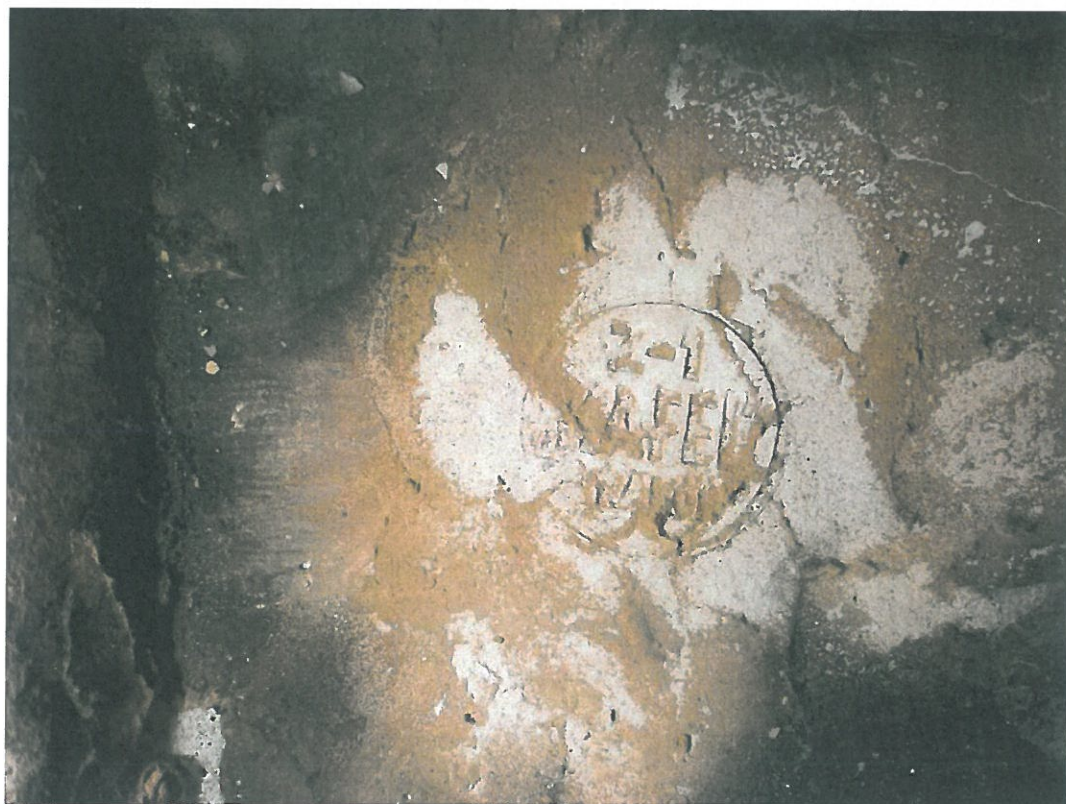
**Fot. nr 58, 59** – Kossakówka – Plac Kossaka 4, Kraków. Mocno obity kafel pieca nr 4 lub 5 ukazujący budowę kafla z białej mieszanki gliny. Widoczna na dolnym zdjęciu sygnatura spółdzielni „KAFEL” odcisnięta jest na odwrociu z białej gliny.

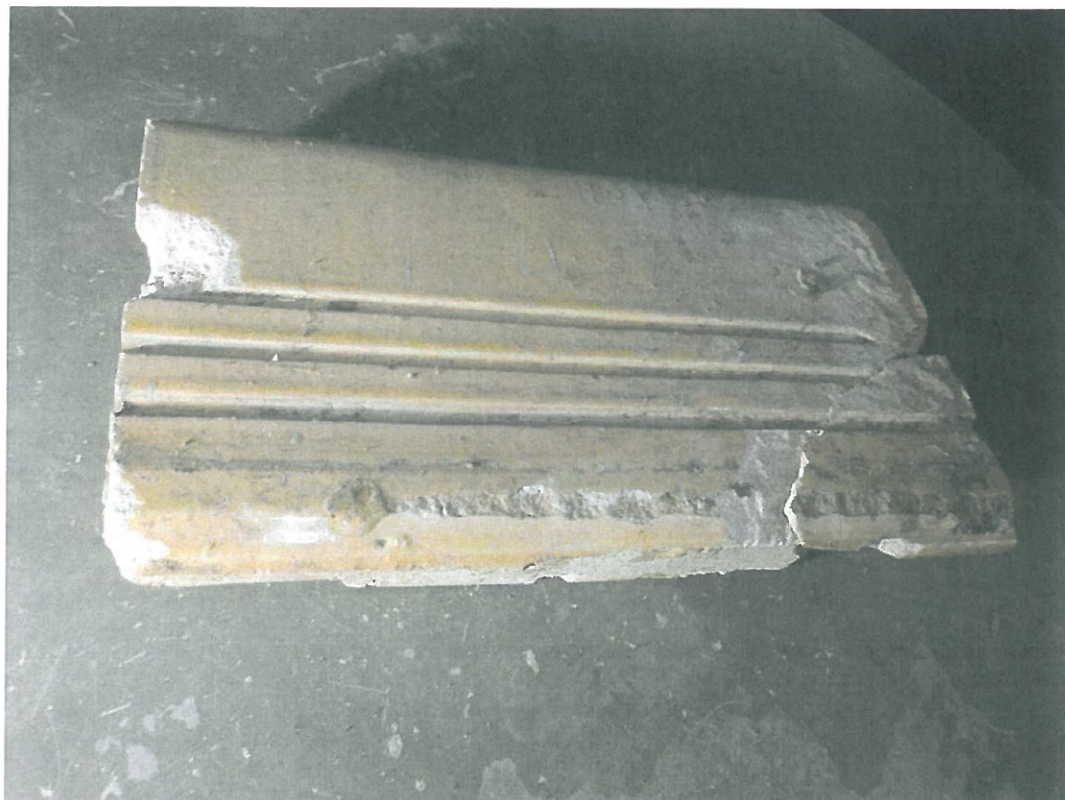
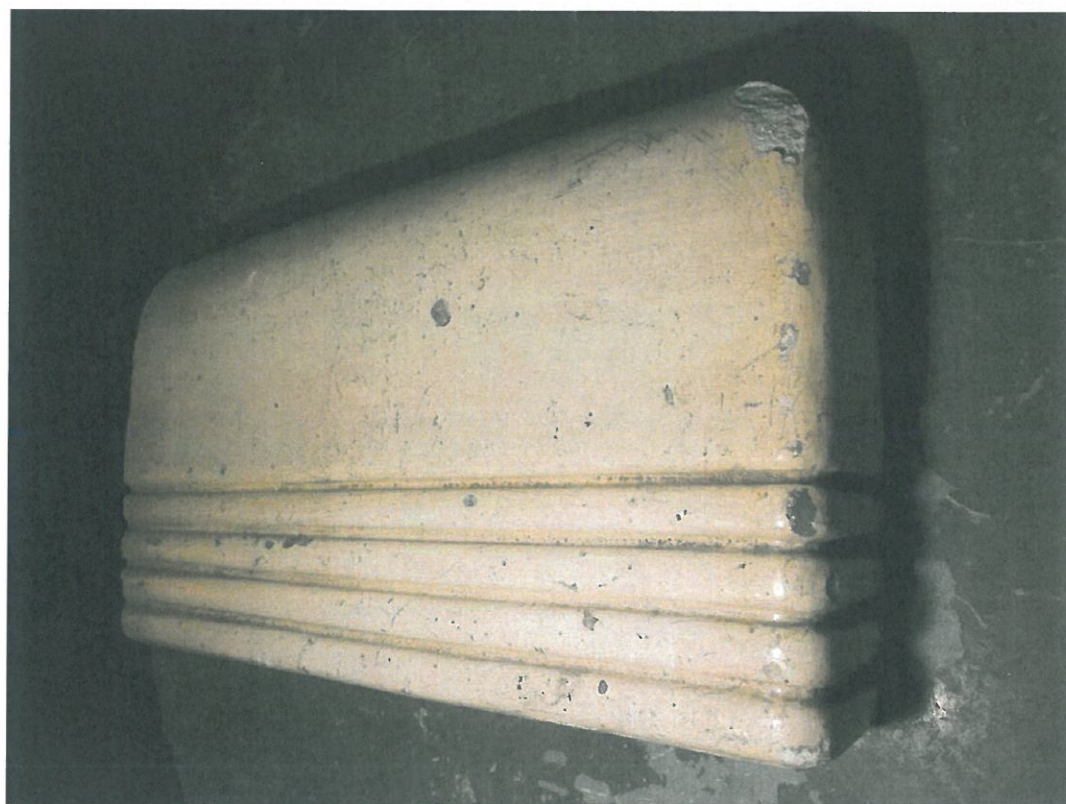
**Fot. nr 60, 61** – Kossakówka – Plac Kossaka 4, Kraków. Typowe uszkodzenia bazy pieca nr 4 lub 5. Widoczny przyklejony fragment w dolnej części bazy. Na dolnym zdjęciu liczne obicia mechaniczne narożnika bazy.

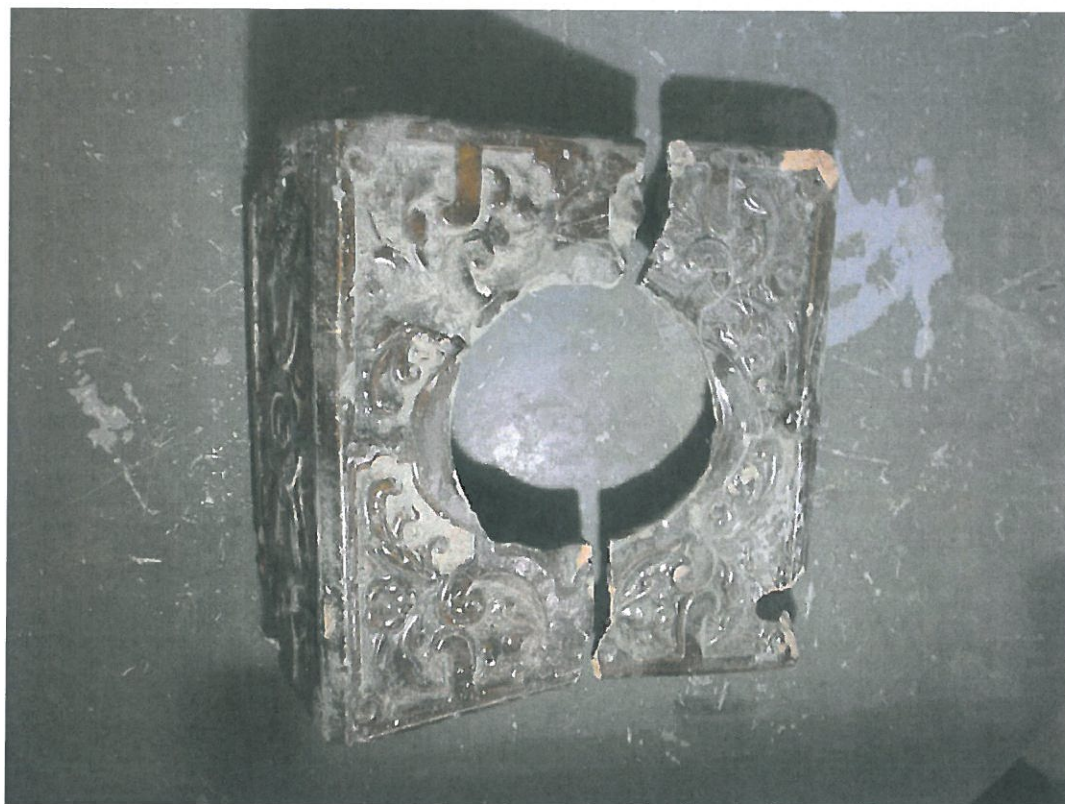
W zespole ciemnobrązowych kaflí przeważają kafle w bardzo złym stanie z dużymi ubytkami.

**Fot. nr 66, 67** – Kossakówka – Plac Kossaka 4, Kraków. Dwa kafle z ornamentem okuciowym – licowy i narożnikowy. W kafle narożnikowym mocno zniszczonym z otworem wyczystki w prawym dolnym narożniku widoczne wtórne przebicie – prawdopodobnie ślad po kablu ogrzewania elektrycznego.  
fot. Andrzej Karbowski – lipiec 2021 r.

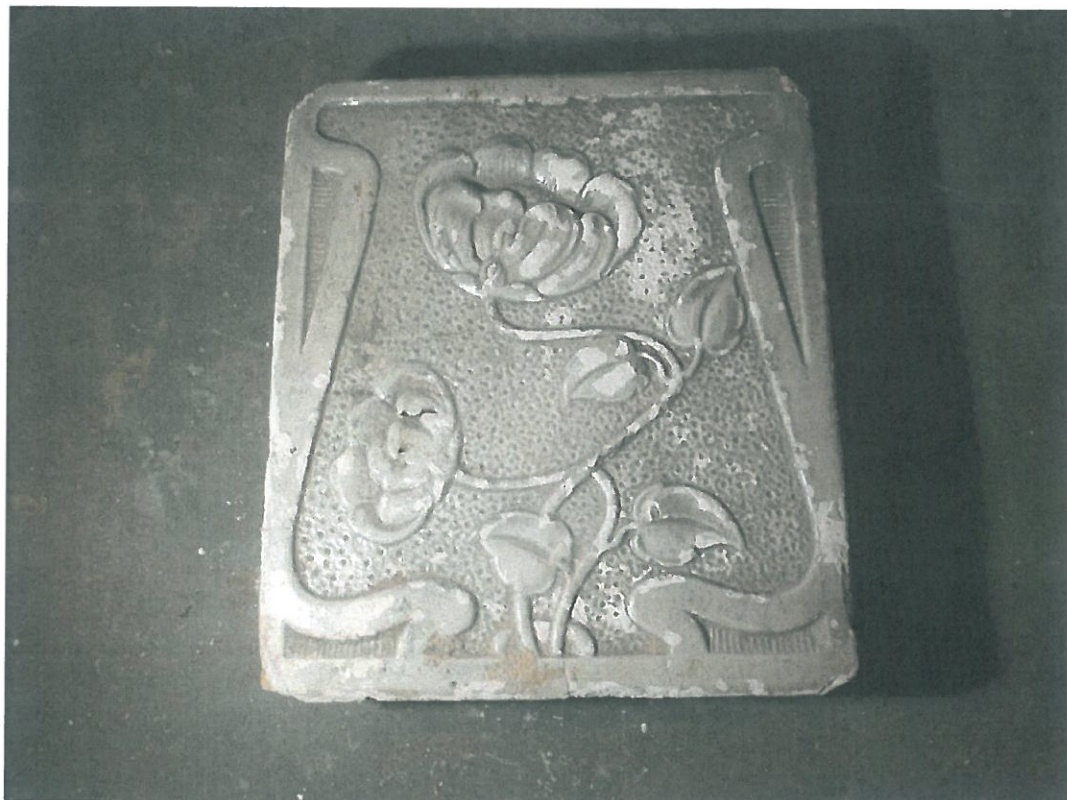
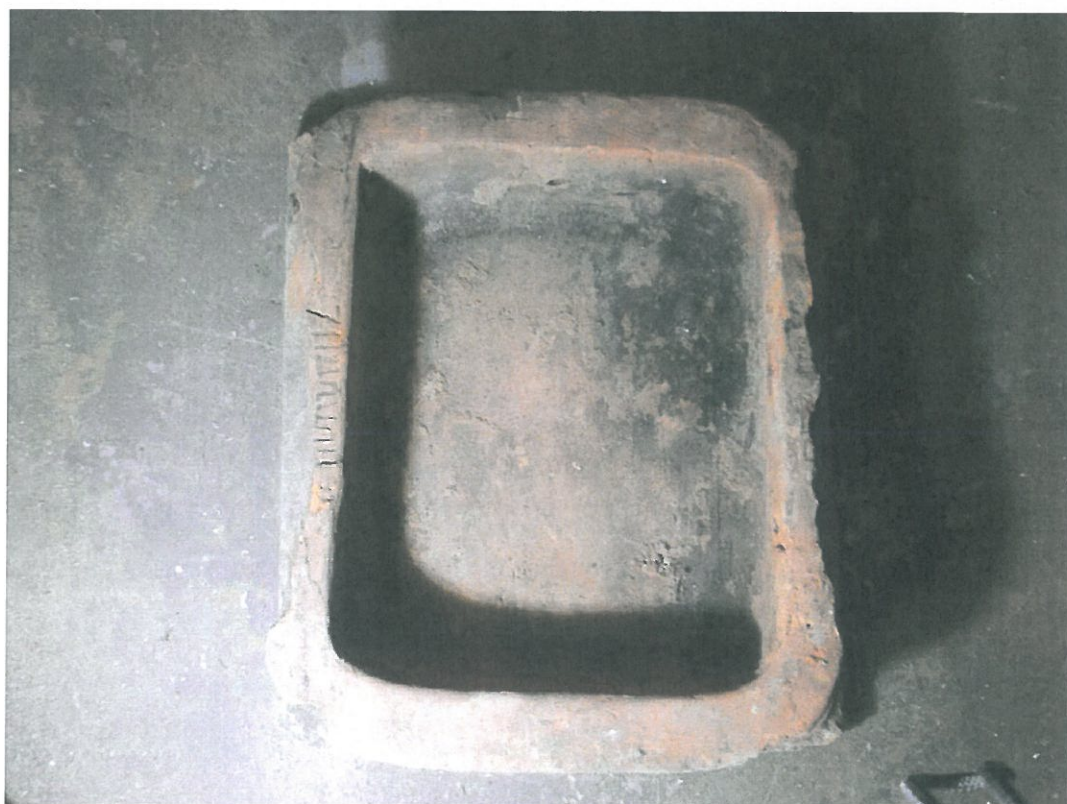
**Fot. nr 72, 73** – Kossakówka – Plac Kossaka 4, Kraków. Bardzo zniszczony kafel secesyjny firmy HOROWITZ – sygnatura widoczna na odwrociu na kołnierzu kafla. Druga część sygnatury na przeciwnym kołnierzu nie zachowała się.  
fot. Andrzej Karbowski – lipiec 2021 r.

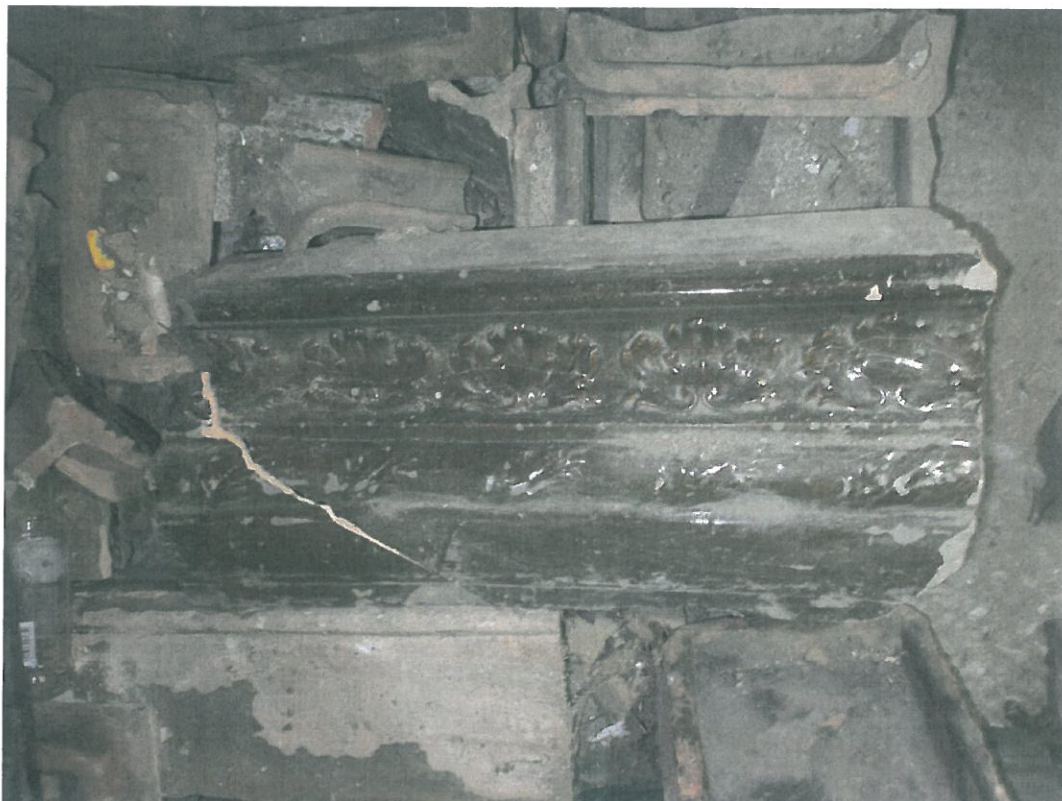
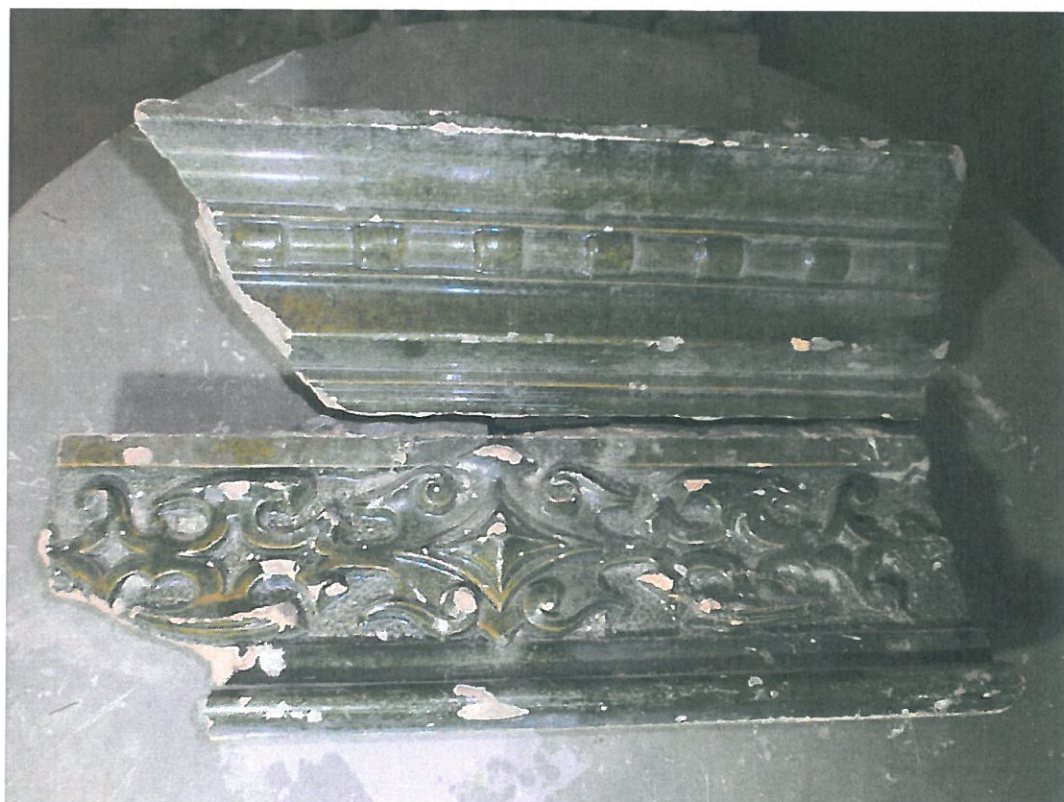
Zachowała się również znaczna ilość gzymsów w różnym stanie i w różnych rozmiarach, np. duży fragment oliwkowego gzymsu z sygnaturą firmy Niedźwieckiego (fot. nr 74) oraz fragment ciemnozielonego gzymsu wieńczącego (fot. nr 75).

**Fot. nr 74, 75** – Kossakówka – Plac Kossaka 4, Kraków. Duży fragment bazy pieca w kolorze oliwkowym pęknięty w rejonie małej półki (na kaflu zachowała się sygnatura firmy Niedźwieckiego. Na dolnym zdjęciu dwa fragmenty gzymsu wieńczącego z zielonego pieca z nieznanej wytwórni, pęknięte na linii łączącej bogato zdobiony fryz z wydatnym gzymsem.  
fot. Andrzej Karbowski – czerwiec 2021 r.
