**PROGRAM PRAC KONSERWATORSKICH
PRZY FRAGMENTCIE BRUKU W ZABYTKOWEJ WILLI „KOSSAKÓWKA”
w Krakowie przy Pl. Kossaka 4**

Opracowanie:
mgr Dorota Narowska Avonza
konsultacje:
mgr Szymon Pawlikowski

KRAKÓW, kwiecień 2022

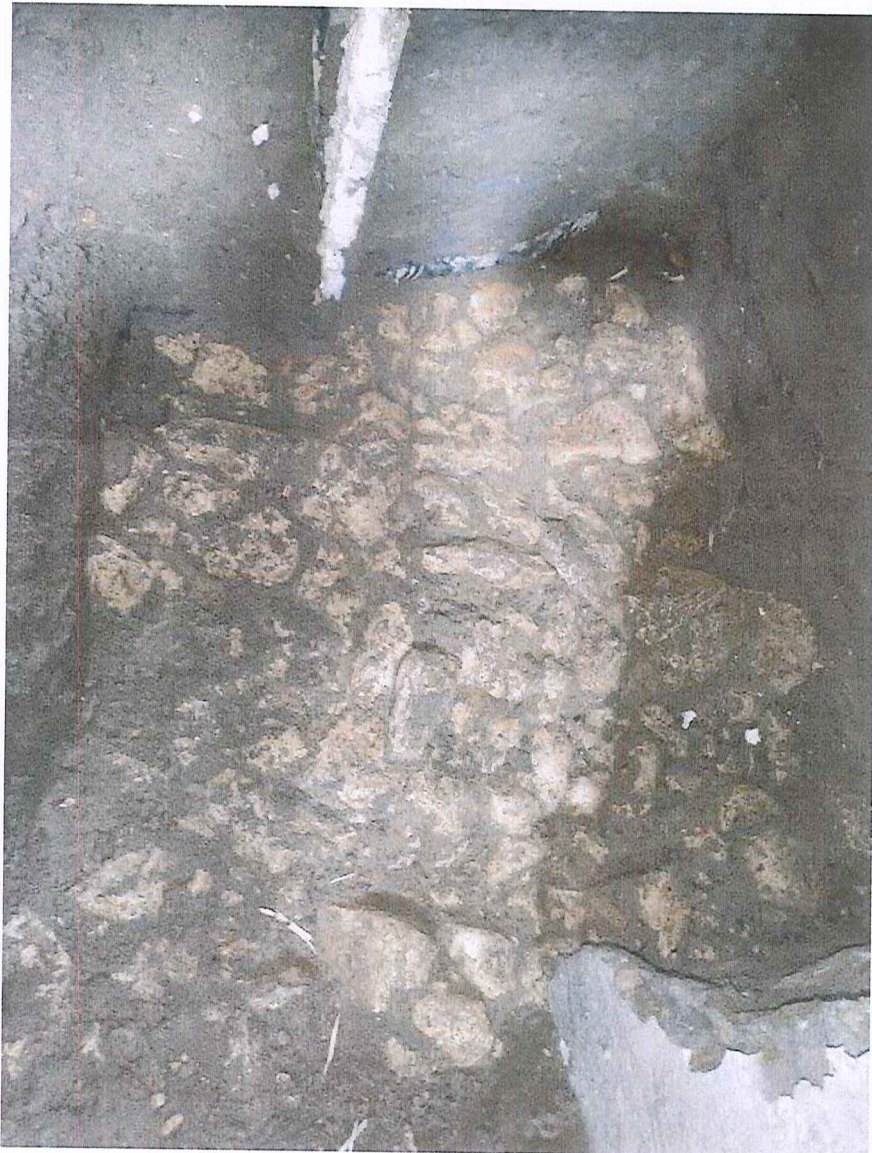
Fot. 1. Fragment bruku pod pomieszczeniem LU.1.2/5 po wstępnym oczyszczeniu, w trakcie prac archeologicznych, listopad 2021 r., fot. Paulina Konieczny.

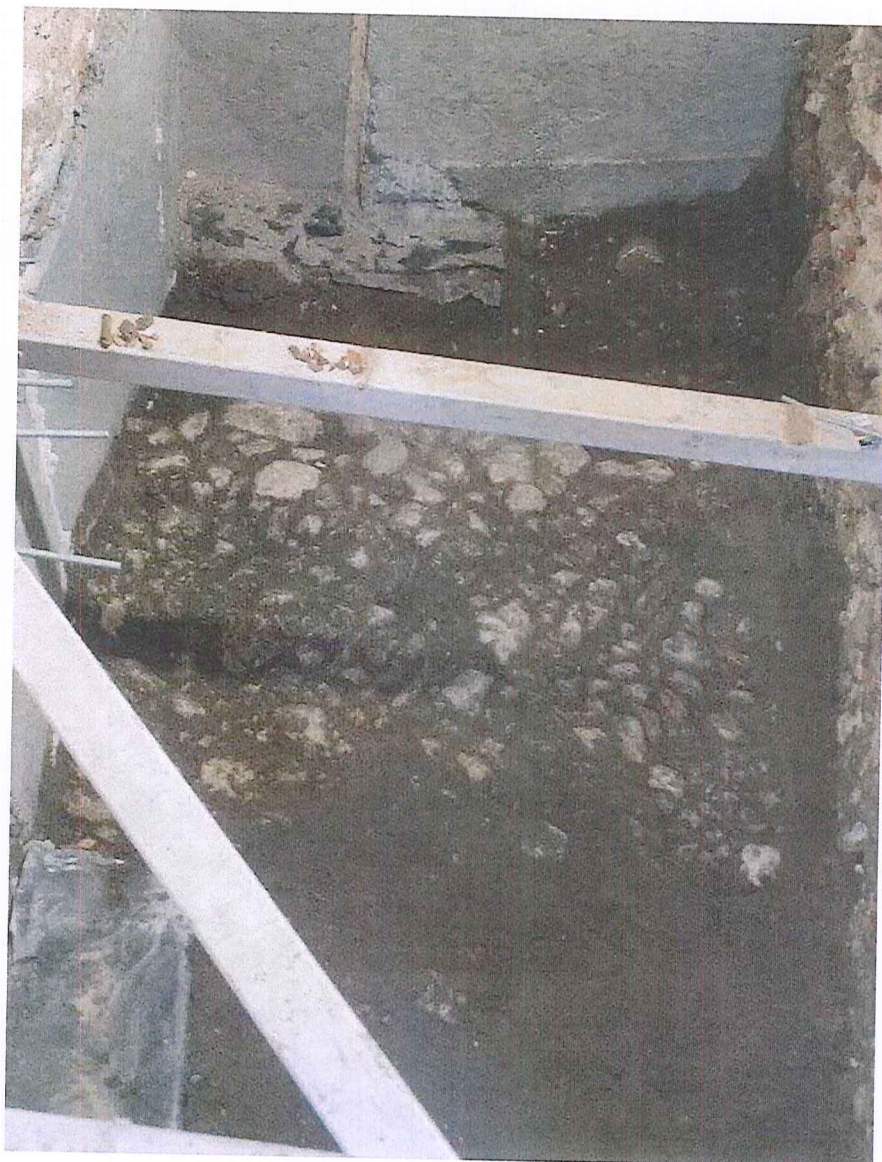
Fot. 2. Fragment bruku pod pomieszczeniem LU.1.2/5 po oczyszczeniu, w trakcie prac archeologicznych, listopad 2021 r., fot. Paulina Konieczny.

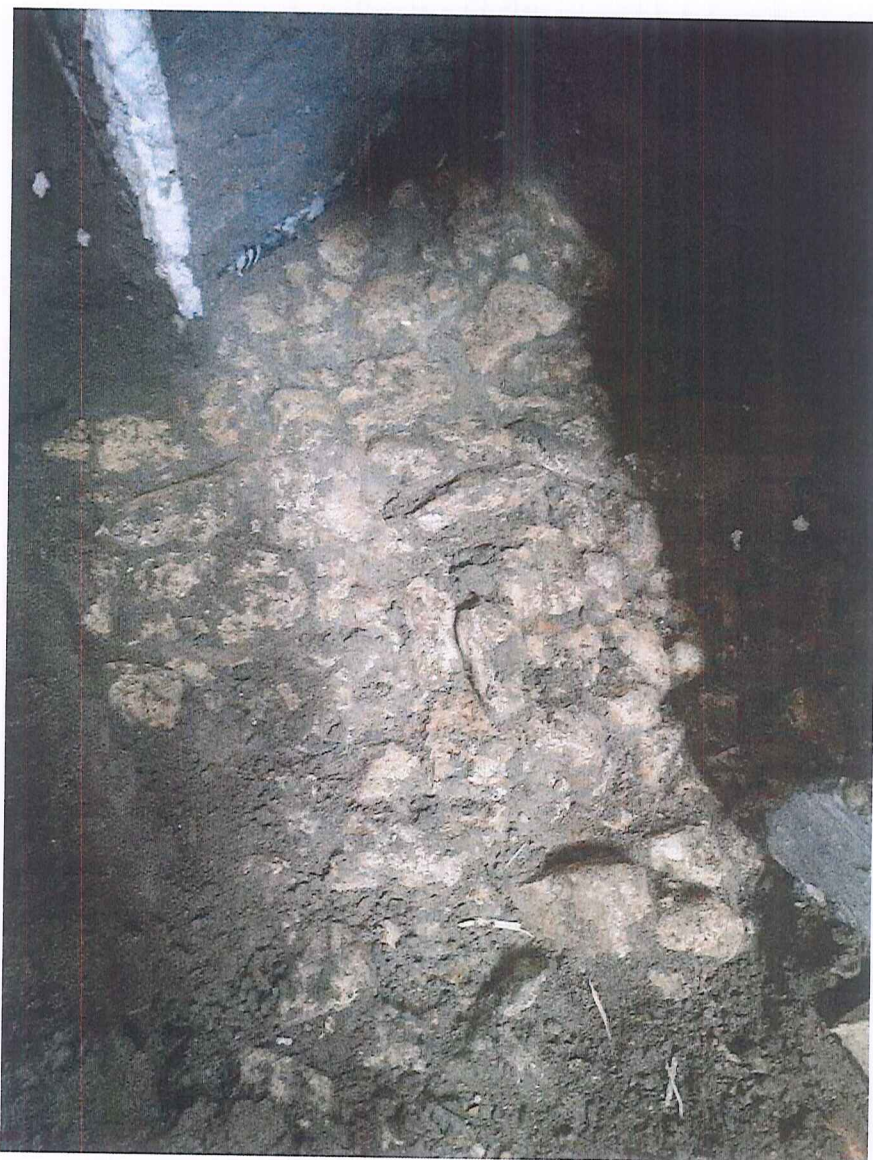
Fot. 3. Fragment bruku pod pomieszczeniem LU.1.2/5 po wstępnym oczyszczeniu, w trakcie prac archeologicznych, listopad 2021 r., fot. Paulina Konieczny.

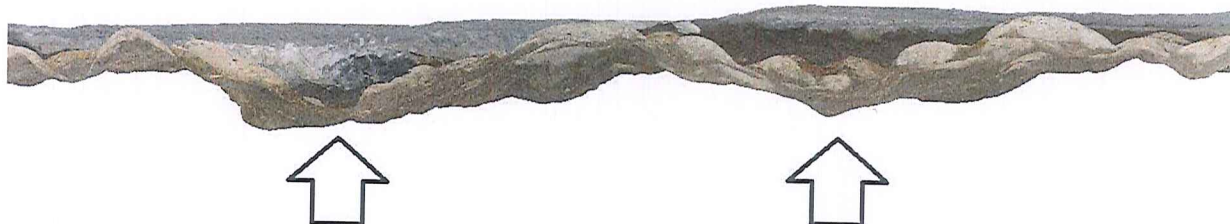
i możliwe jest, że pochówek jest bezpośrednio związany z funkcjonowaniem bruku. Dodatkowo na powierzchni bruku zarejestrowano podłużne wgłębienia między kamieniami, które interpretowane są jako koleiny. Takich kolein zauważono 3 i ich obecność, wraz z pojedynczymi zabytkami jakie zaobserwowano bezpośrednio na bruku, lub między jego kamieniami, tj. fragmenty podków końskich czy moneta (?), sugerują, iż bruk ten był drogą, prawdopodobnie prowadzącą do miasta Kraków, lub na wzgórze Wawelskie wzdłuż rzeki Wisły, która obecnie znajduje się około 225 metrów (+/- 5) od miejsca jego odnalezienia, a w przeszłości jej koryto meandrując mogło biec nieco bliżej, jednak stare mapy nie są precyzyjne. Precyzyjnie jednak pokazują dawny przebieg rzeki Rudawy, która dzisiaj wpada do Wisły na Salwatorze (w okolicy pętli tramwajowej Salwator), a w nowożytności i średniowieczu biegła ona wzdłuż Alei Adama Mickiewicza (w bezpośrednim sąsiedztwie budynku Kossakówki), i wpadała do Wisły mniej więcej w miejscu, gdzie dzisiaj znajduje się most Zwierzyniecki. Dodatkowo w trakcie wykonywania podbić fundamentu w POM 5 ustalono, że zasięg bruku jest większy niż pomieszczenie. Pod każdym podbiciem odkrywano dalsze relikty bruku i dokumentowano. Wedle zaleceń konserwatorskich bruk ten nie został rozebrany, jak powinien być zostać wedle wstępnych planów inwestycyjnych. Zamiast tego projekt dostosowano do pozostawienia go tam i wyeksponowania dla zwiedzających. Datowanie tego bruku jest trudne, ponieważ obiekty tego typu nie są czułe chronologicznie, a widziano jedynie niewielki jego fragment. Na pewno jest on starszy niż moment depozycji śmietnika ponad nim, jak również warstw napływowych związanych z wylewami Wisły, które znajdują się powyżej poziomu jego zalegania. Ze względu na wagę znaleziska (brak informacji o istnieniu w tym miejscu takiej drogi/placu/zabudowań w tym okresie), formę prowadzenia nadzoru, a nie pełnozakresowych badań, oraz szczątkowość zakresu odkrycia (niewielki teren odsłonięcia poziomu bruku), zaleca się przeprowadzenie dodatkowych badań naukowych w celu rozpoznania zasięgu bruku i jego funkcji.

Rys. 6. Zbliżenie na zaznaczone koleiny w przekroju modelu 3D bruku - rysunek pochodzi z opracowania: „Sprawozdanie z nadzoru archeologicznego związanego z przebudową, restauracją i adaptacją willi Kossakówka przy placu Kossaka 4 w Krakowie, na terenie działki numer 123/6, obręb 0145 jedn. ew. Śródmieście.”, opracowane przez: Firma Archeologiczna „ARCHEOLOG” Szymon Pawlikowski
