PROGRAM PRAC REMONTOWO – KONSERWATORSKICH DOTYCZĄCY STOLARKI ELEWACYJNEJ I WE WNĘTRZACH ZABYTKOWEJ WILLI „KOSSAKÓWKA” w Krakowie przy Pl. Kossaka 4

Opracowanie:
mgr Dorota Narowska Avonza

KRAKÓW, kwiecień 2022

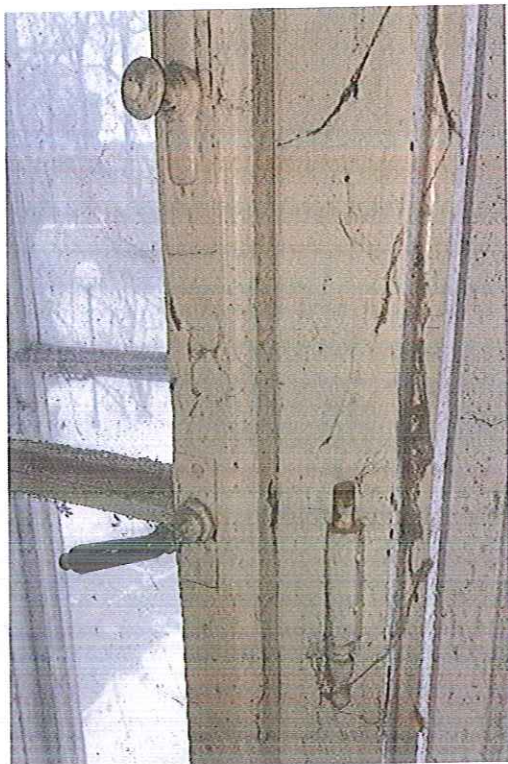
Fot. 20. Okucia okna oznaczonego I 04. Pokryte warstwami farb: zawias, odbojnik i część mosiężnej klamki. Brak górnego czopu w zawiasie, widoczna w tym miejscu rdza. *Budynek „Kossakówka, Pl. Kossaka 4, Kraków.* Fot. D. Narowska Avonza, luty 2021.

1. Renowacja metalowych okuć: oczyścić z nawarstwień metodą mechaniczną i/lub chemiczną. Z elementów stalowych: zawiasów, blaszek wzmacniających, okapników – usunąć rdzę i zabezpieczyć antykorozyjnie (zawiasów nie malować, zabezpieczyć towotem). Elementy mosiężne: odbojniki i klamki - oczyścić z nawarstwień i zabezpieczyć roztworem Paraloidu B44.

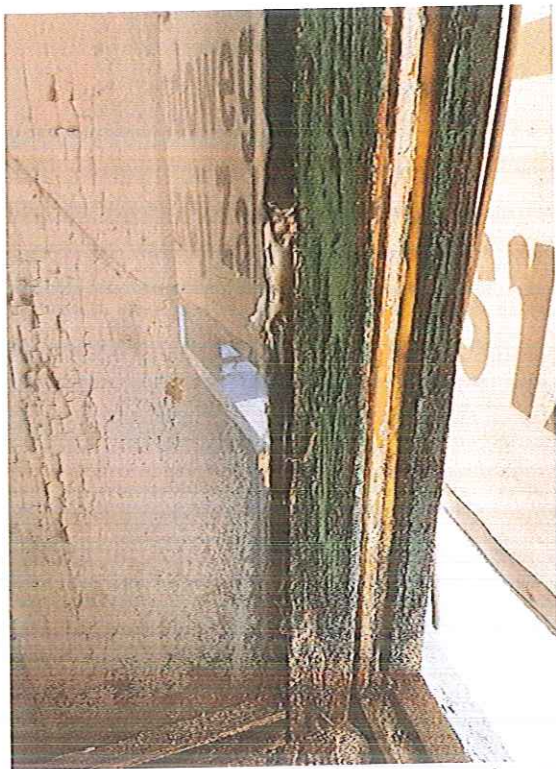
Fot. 24. Fragment okna oznaczonego I 03. Fatalny stan zarówno warstw malarskich, jak i drewna i kitów szklarskich. Drewno widoczne w miejscach ubytków warstwy malarskiej jest zawilgocone i zdeintegrowane. *Budynek „Kossakówka, Pl. Kossaka 4, Kraków.* Fot. D. Narowska Avonza, luty 2021

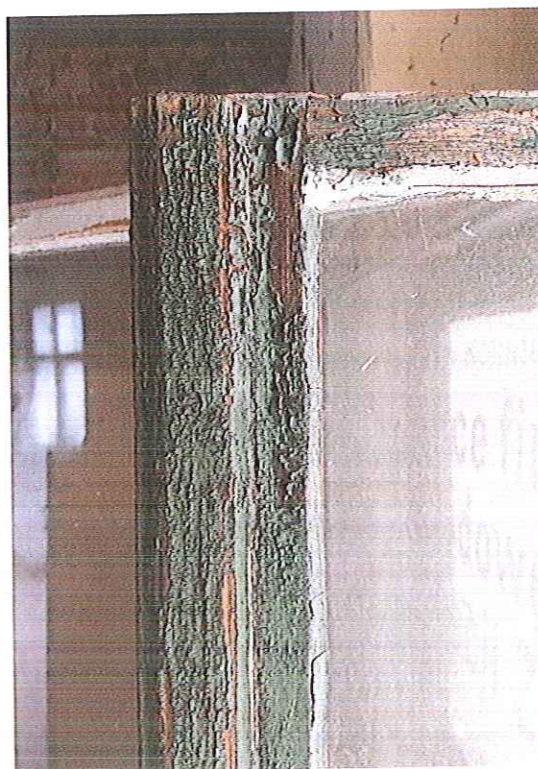
Fot. 25. Fragment okna oznaczonego I 03. Widoczne praktycznie całkowite odspojenie się warstwy malarskiej w formie drobnych łusek, w miejscach ubytków widoczne zawilgocone drewno ramiaka. *Budynek „Kossakówka, Pl. Kossaka 4, Kraków.* Fot. D. Narowska Avonza, luty 2021

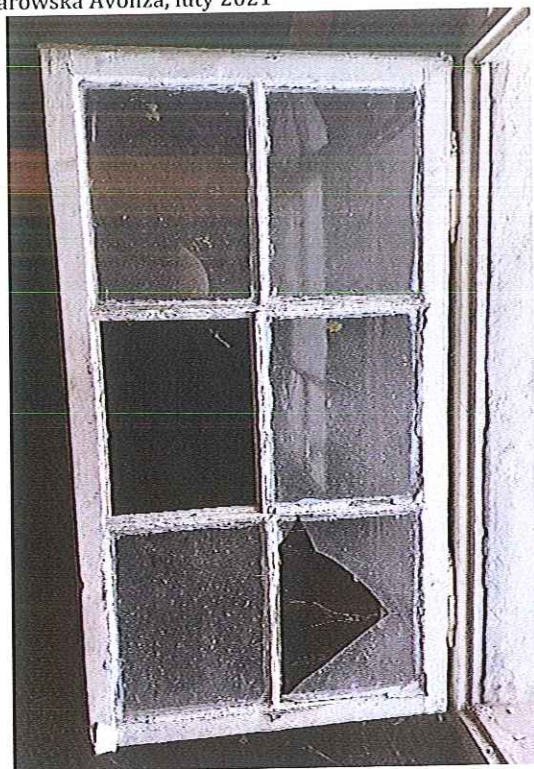
Fot. 26. Widok wewnętrznego skrzydła okna oznaczonego I 08. Bardzo zły stan, braki w oszkleniu, spękany i wykruszony kit szklarski, zły stan powłok malarskich. *Budynek „Kossakówka, Pl. Kossaka 4, Kraków.* Fot. D. Narowska Avonza, luty 2021

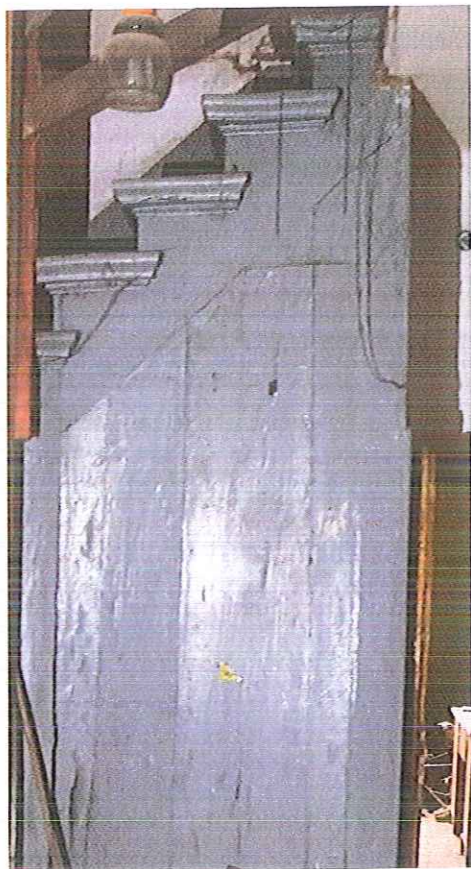
Fot. 32. Widok drewnianych schodów, powłoka malarska w kilku miejscach spękana, niewielkie ubytki – świadczące o postępującym procesie destrukcji drewna zachodzącej pod warstwami farby. *Budynek „Kossakówka, Pl. Kossaka 4, Kraków*. Fot. z archiwum MOCAK, wykonana w styczniu 2020.

1. Oczyszczyć elementy z nawarstwień malarskich.
2. Ocenić stan drewna schodów pod kątem parametrów wytrzymałościowych. Wymienić elementy, które nie spełniają parametrów dla schodów użytkowych.
3. Odtłuścić powierzchnię schodów i pochwytu.
4. Wykonać rekonstrukcję tralek i części pochwytu.
5. Wykonać impregnację biobójczą nowych i starych elementów przez powlekanie. Metody i środki – j.w.
6. Drobne ubytki i pęknięcia uzupełnić szpachlówkami do drewna – w wybranym systemie danego producenta.
7. Wyszlifowane powierzchnie odpylić, odtłuścić i pokryć dwukrotnie warstwą podkładową a następnie warstwą wykończeniową. Technologię farb dobrać do funkcji elementu – trwalsze powłoki na schody i pochwyt. Kolorystykę zatwierdzić w Wojewódzkim Urzędzie Ochrony Zabytków.

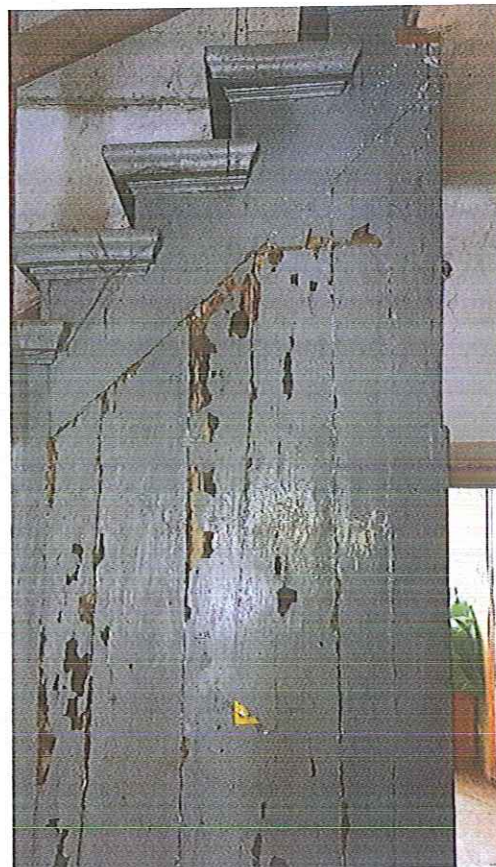
Fot. 33. Widok drewnianych schodów, liczne i rozległe ubytki warstwy malarskiej, odsłonięte drewno w bardzo złym stanie, zaatakowane zgnilizną brunatną. *Budynek „Kossakówka, Pl. Kossaka 4, Kraków*. Fot. D. Narowska Avonza, luty 2021.

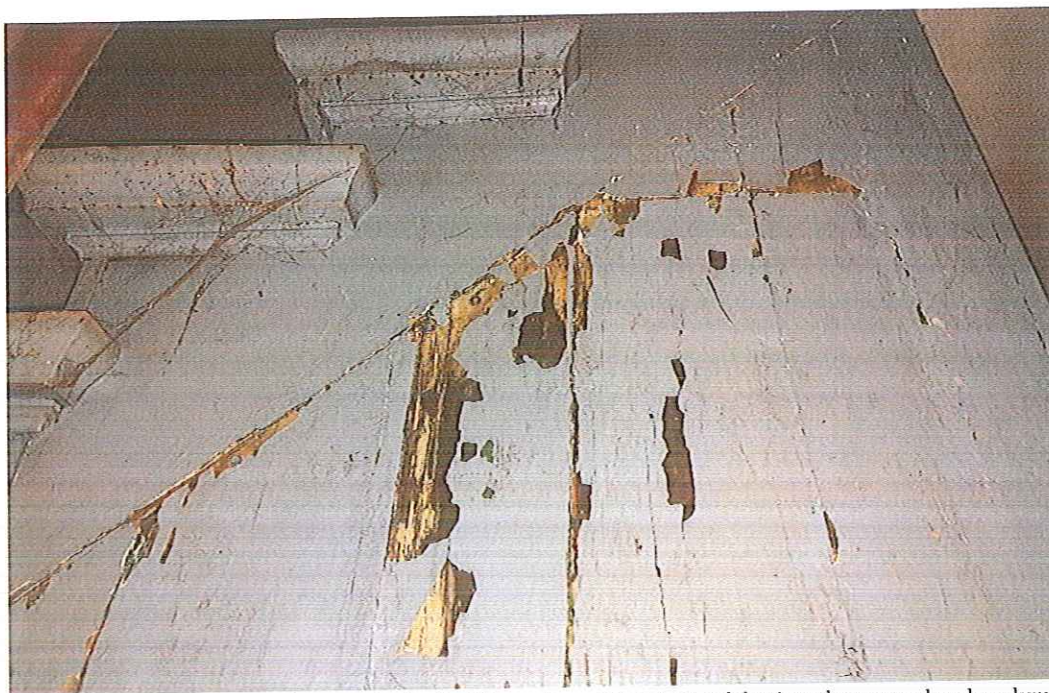
Fot. 34. Widok drewnianych schodów, rozległe ubytki warstwy malarskiej, odłonięte drewno w bardzo złym stanie, zaatakowane zgnilizną brunatną. *Budynek „Kossakówka, Pl. Kossaka 4, Kraków.* D. Narowska Avonza, luty 2021.

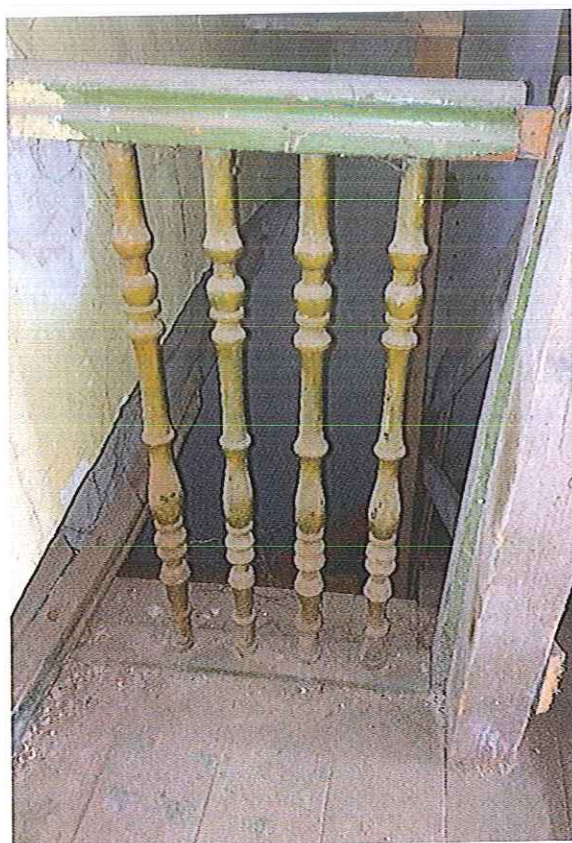
Fot. 35. Drewniana balustrada z pochwytym i słupkiem, jedyny zachowany fragment. Widoczne nawarstwienia malarskie oraz rozejście się połączenia pochwytu ze słupkiem. *Budynek „Kossakówka, Pl. Kossaka 4, Kraków.* Fot. D. Narowska Avonza, luty 2021.

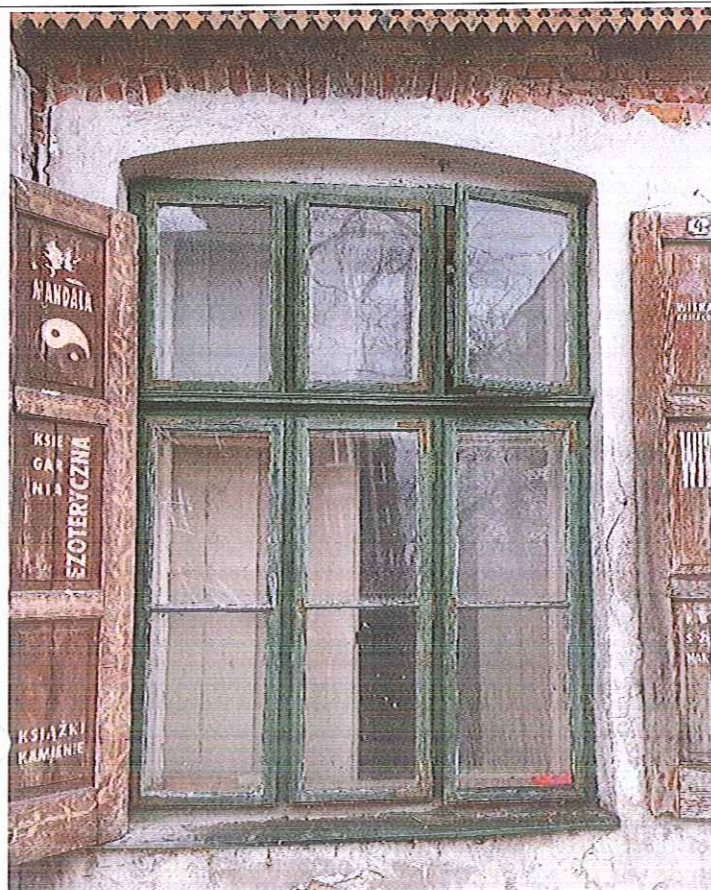
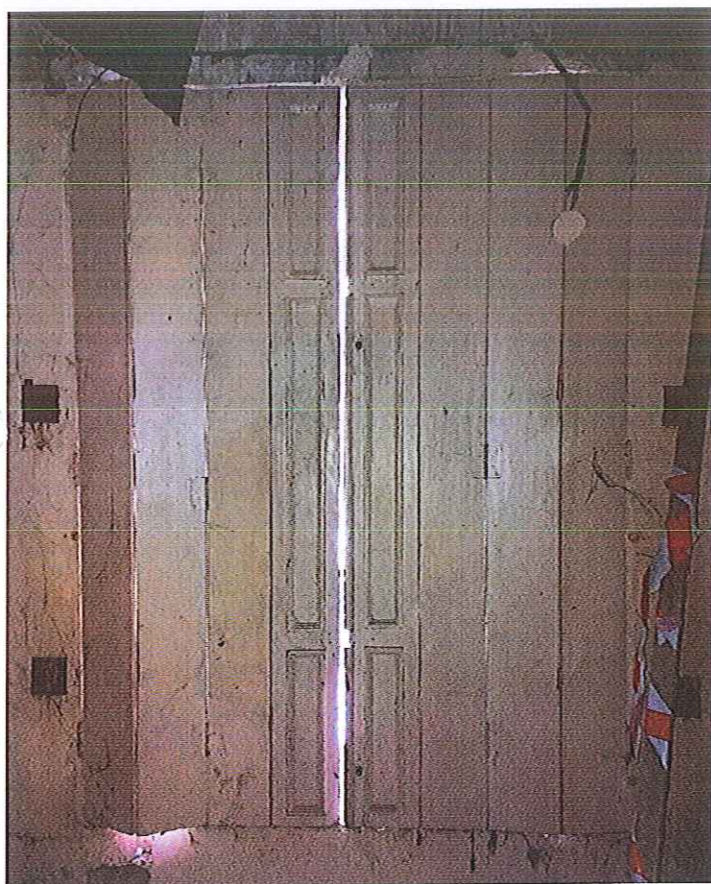
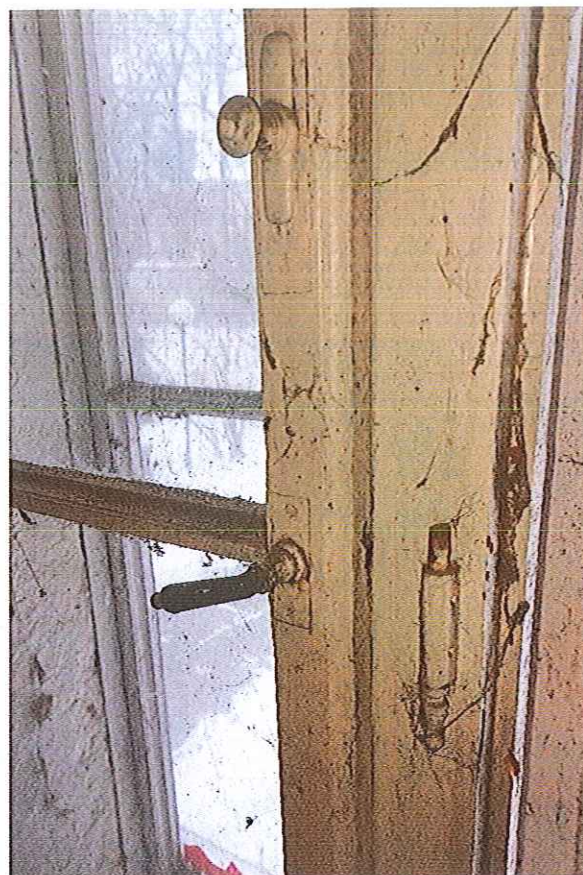
Oznaczenie	okno nr 1 (I 04)
Funkcja	Okno w parterowej części elewacji południowej, doświetlające pomieszczenie LU.1.2.
Opis	Okno krosnowe, zdwojone, z okiennicami wewnętrznymi. Trójpoziomowe, sześciokwaterowe, dziewięciopolowe, ze ślaniem na wysokości 2/3, z dolnymi skrzydłami dzielonymi dwupolowo szczeblinami. Od wewnątrz z trójpółowymi składanymi szpaletami.
Parapet, okapniki	Brak okapników, parapet blaszany
Okucia	Historyczne zawiasy czopowe, okucia łączące, zakrętki i gałeczki, mosiężne klamki,
Stan zachowania	Od zewnątrz – ramiaki i krosna w stanie bardzo złym, drewno zawilgocone, zainfekowane, warstwy malarskie w stanie szczątkowym, okucia skorodowane. Od wewnątrz – ramiaki i krosna pokryte grubą warstwą powłok malarskich, zamalowane historyczne zakrętki. Stalowe elementy okuć skorodowane i zamalowane.

Wnioski: Ze względu na zaawansowane zniszczenia spowodowane w głównej mierze czynnikami atmosferycznymi – wnioskuje się o odtworzenie krosien i skrzydeł zewnętrznych okna w oparciu o dokumentację projektową (rys. 3, 4, 4a), zachowanie i odrestaurowanie skrzydła i krosna wewnętrznego oraz okiennic wewnętrznych, które będą spełniały także funkcję antywłamaniową. Skrzydła zewnętrzne pogrubić i zainstalować szybę o podwyższonej odporności na włamanie (P4). Historyczne okucia: klamki, zasuwki, zasuwnice, zakrętki, narożniki, odbojniki i zawiasy odrestaurować, dla wymienianych okien zewnętrznych – przełożyć, a brakujące okucia uzupełnić replikami. Należy zlikwidować współczesne okiennice zewnętrzne. Proponuje się wbudować zewnętrzne parapety z blachy tytanowo – cynkowej, w celu zabezpieczenia tynków.

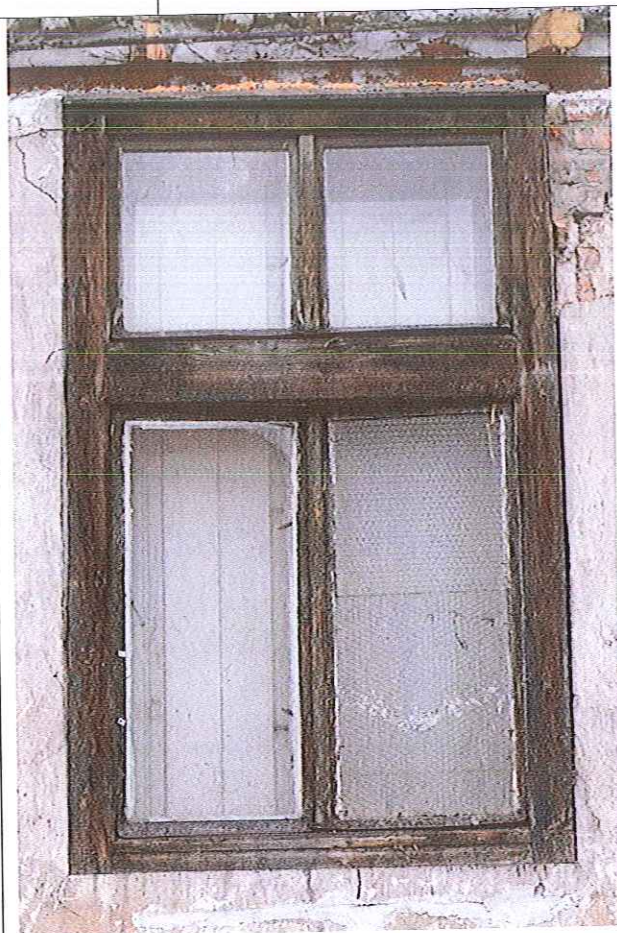
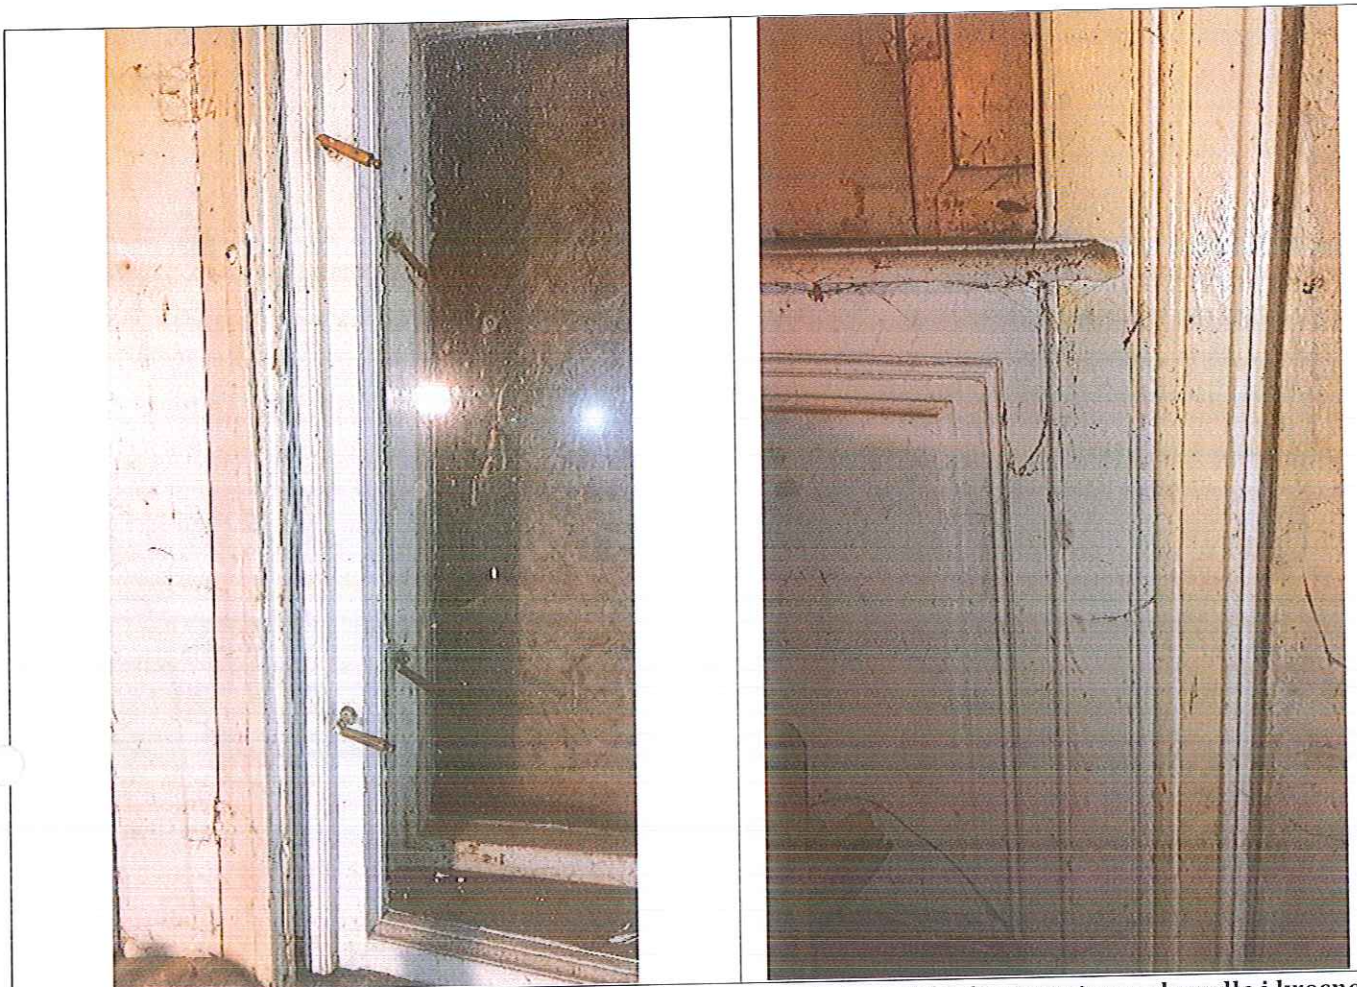
Oznaczenie	okno nr 3 (I 05)
Funkcja	Okno w elewacji zachodniej, doświetlające pomieszczenie 2.1
Opis	Okno krosnowe, zdwojone, czterokwaterowe, dwupoziomowe, czteropolowe, ze ślemieniem na wysokości 2/3. Od wewnątrz z trójpłowymi składanymi szpaletami i profilowanym obramieniem sięgającym poziomu parkietu oraz profilowanym, płycinowym, dwupolowym wypełnieniem partii podparapetowej.
Parapet, okapniki	Brak parapetu, okapniki metalowe
Okucia	Historyczne zawiasy czopowe, historyczne mosiężne klamki
Stan zachowania	Od zewnątrz – ramiaki i krosna w stanie bardzo złym, drewno zawilgocone, zainfekowane, warstwy malarskie w stanie szczątkowym. Od wewnątrz – ramiaki i krosna pokryte grubą warstwą powłok malarskich, zamalowane historyczne okucia.

Wnioski: Stolarka przewidziana do częściowej wymiany – ze względu na fakt, że zewnętrzne skrzydła i krosno są wtórnie zamontowane i w bardzo złym stanie – pierwotnie skrzydła otwierały się na zewnątrz. Proponuje się zrekonstruować zewnętrzne skrzydła w oparciu o dokumentację projektową (rys.7, 7a, 7b, 7c), z przełożeniem i restauracją okuć, z szybą P4. Okno wewnętrzne z okiennicami i cokołem należy poddać pełnej konserwacji. Historyczne okucia odrestaurować. Wewnętrzne okiennice mają spełniać dodatkową funkcję antywłamaniową. Proponuje się wykonać parapet zewnętrzny z blachy tytanowo- cynkowej.

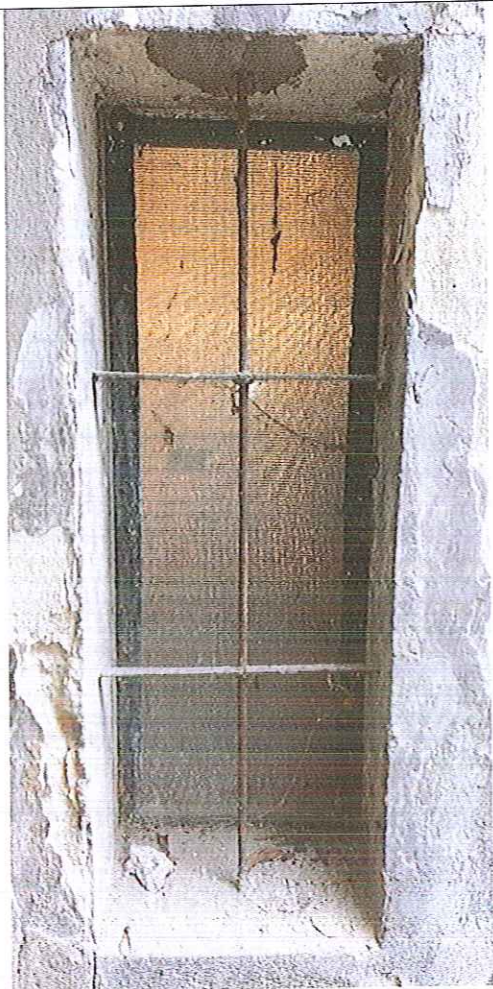
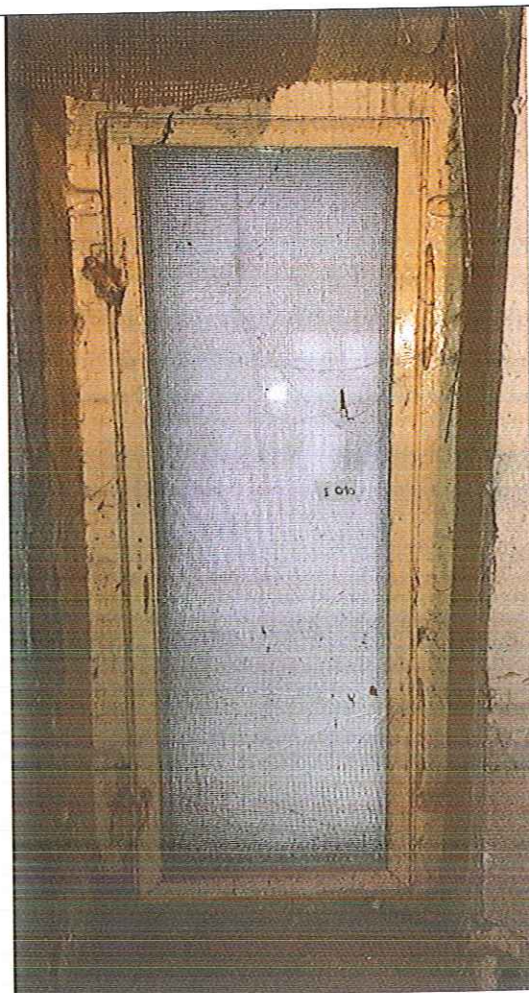
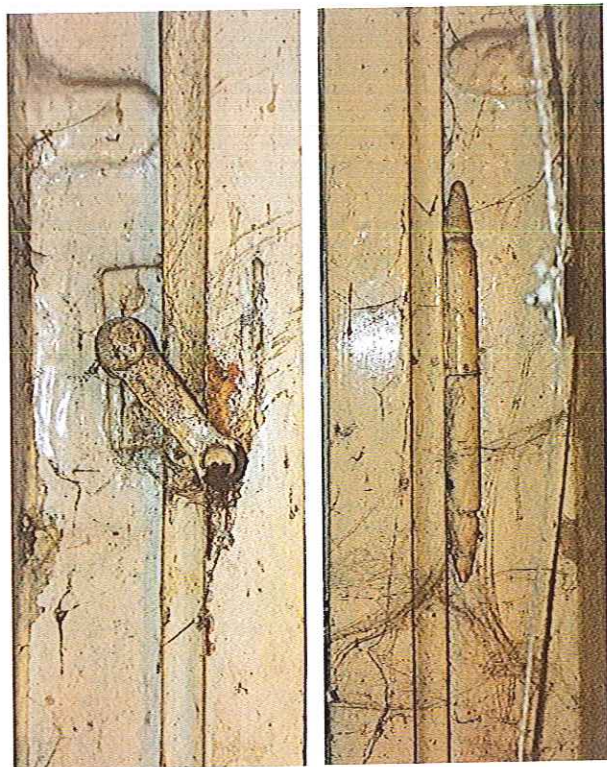
Oznaczenie	okno nr 4 (1010)
Funkcja	Okno we wnęce wejściowej na elewacji północnej, doświetlające pomieszczenie 2.6.
Opis	Okno jednopoziomowe, jednodelne, krosnowe.
Parapet, okapniki	Brak parapetu i okapników
Okucia	Historyczne zawiasy czopowe i zawrotnice
Stan zachowania	Od zewnątrz – ramiak w stanie bardzo złym, drewno zawilgocone, zainfekowane, warstwy malarskie w stanie szczątkowym. Od wewnątrz – ramiak i krosno pokryte grubą warstwą powłok malarskich, zamalowane skorodowane okucia.

Wnioski: Ze względu na plany budowy szybu windy – okno zdemontować, okucia odrestaurować i zachować w razie potrzeby uzupełnienia okuć w innych rekonstruowanych oknach.

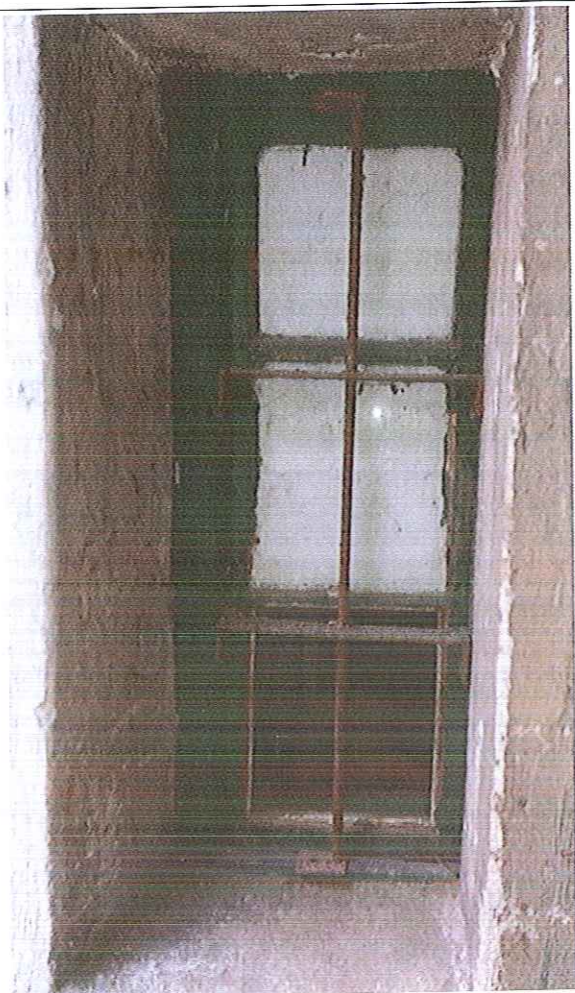
Oznaczenie	I O11 (-)
Funkcja	Okno we wnęce wejściowej na elewacji północnej.
Opis	Okno jednodelne, trójpoziomowe, krosnowe.
Parapet, okapniki	Brak parapetu i okapników
Okucia	Niewidoczne, brak dostępu od strony wnętrza
Stan zachowania	Od zewnątrz – ramiak w stanie bardzo złym, drewno zawilgocone, zainfekowane, warstwy malarskie w stanie szczątkowym.

Wnioski: Ze względu na zniszczenia wnioskuję się o wykonanie rekonstrukcji okna w oparciu o dokumentację projektową (rys. 10a, 10b). Kraty proponuje się usunąć, w okno wstawić szybę P4, a parapet wykonać z blachy tytanowo – cynkowej.

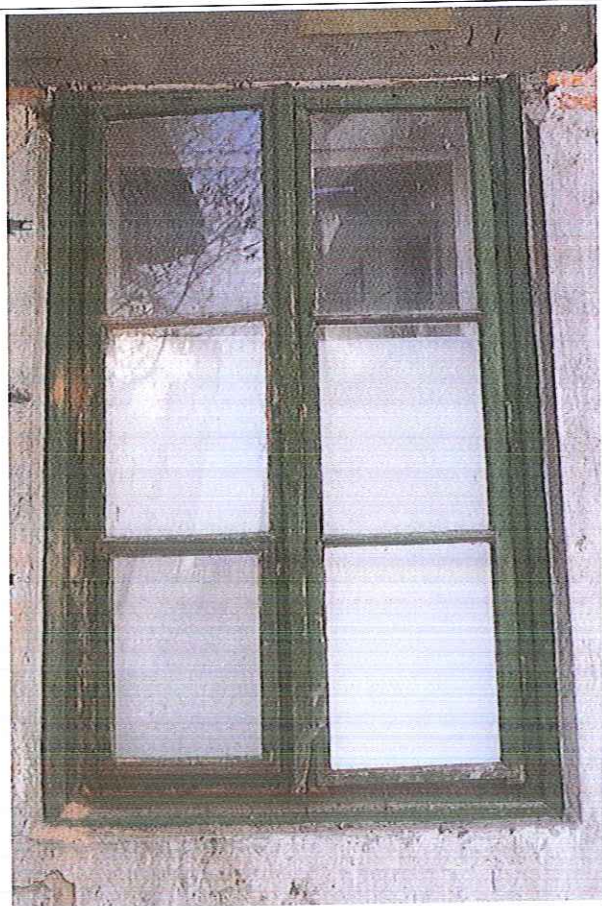
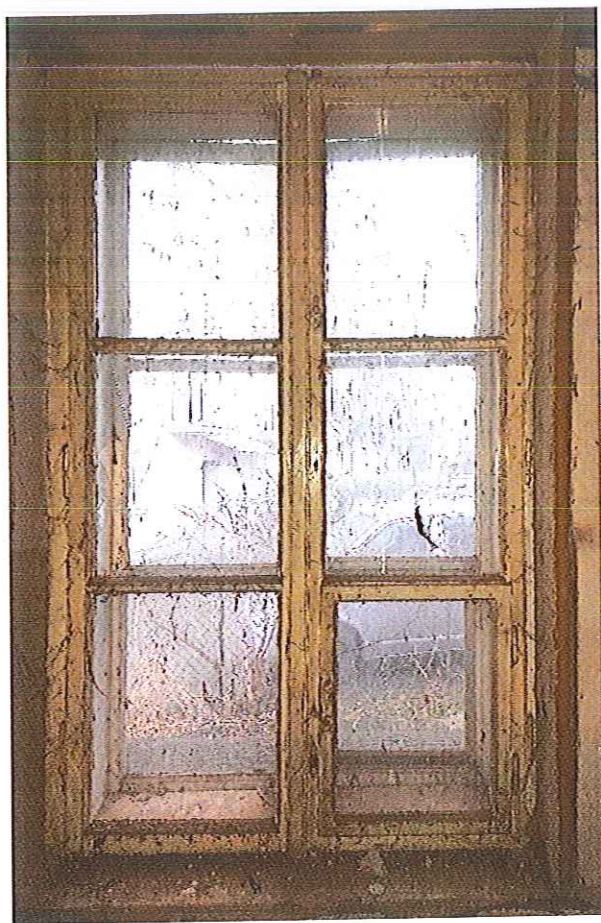
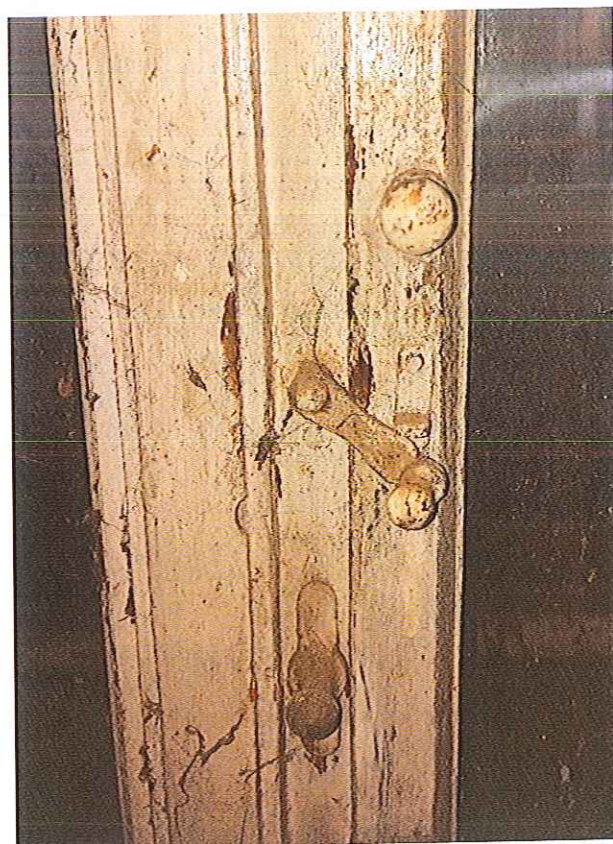
Oznaczenie	okno nr 5 (I 01)
Funkcja Opis	Okno dwukwaterowe, trójpzoziomowe, sześciopolewe, o podziałach uzyskanych za pomocą szczeblin, dodatkowo z wietrznikiem w dolnej kwaterze zewnętrznego lewego skrzydła i wewnętrznego prawego skrzydła. Okno półskrzynkowe.
Parapet, okapniki	Brak okapników i parapetów
Okucia	Zawiasy czopowe z czopem półkoliście zakończonym, historyczne zakrętki i gałeczki w skrzydłach wewnętrznych
Stan zachowania	Od zewnątrz – ramiaki i ościeżnice w stanie bardzo złym, drewno zawilgocone, zainfekowane, warstwy malarskie w stanie szczątkowym. Od wewnątrz – ramiaki i ościeżnice pokryte grubą warstwą powłok malarskich, zamalowane historyczne zakrętki. Stalowe elementy okuć skorodowane i zamalowane.

Wnioski: Ze względu na zniszczenia wnioskuje się o rekonstrukcję okna zewnętrznego w oparciu o dokumentację projektową (rys. 11, 11a), z szybą P4. Parapet zewnętrzny wykonać z blachy tytanowo - cynkowej. Historyczne okucia odrestaurować, przełożyć i uzupełnić.

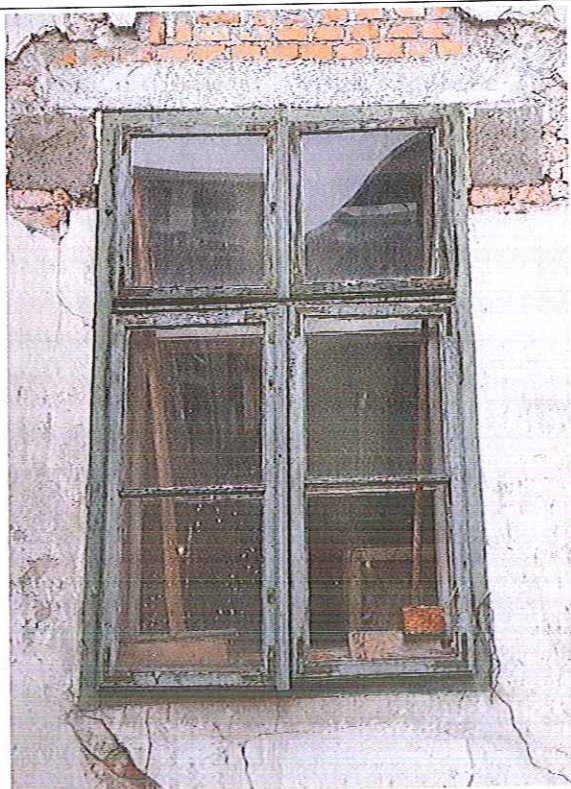
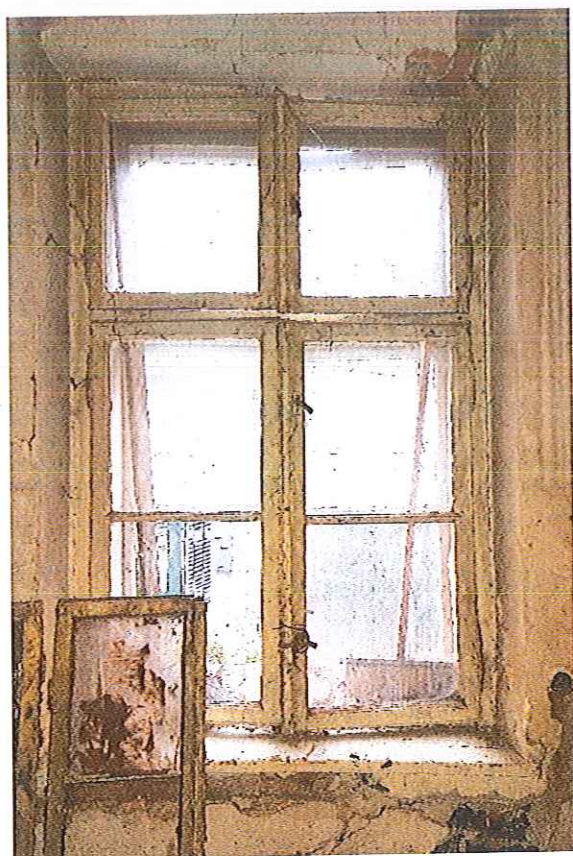
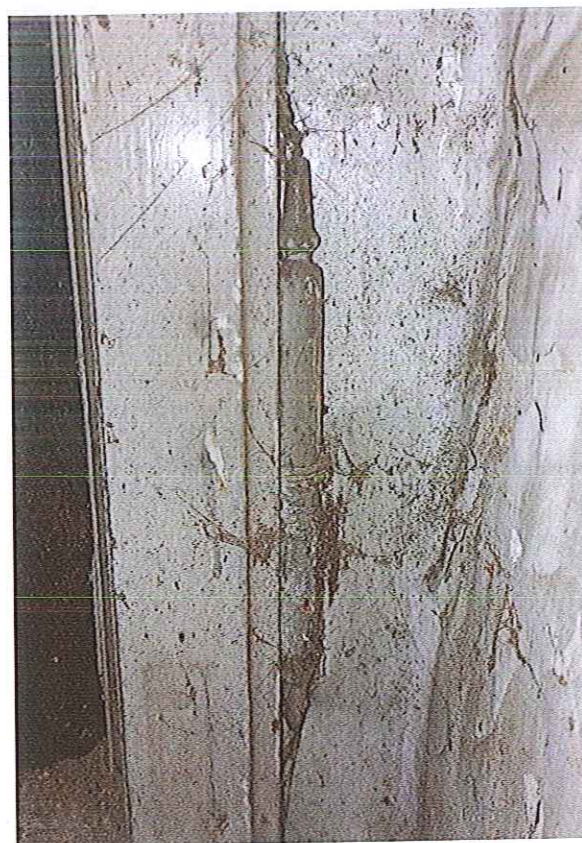
Oznaczenie	okno nr 6 (102)
Funkcja	Okno na elewacji wschodniej, doświetlające pomieszczenie 1.2.
Opis	Okno dwupoziomowe, czteroskrzydłowe, sześciopodziałowe, dzielone śłemeniem w 2/3 wysokości, podziały dolnych skrzydeł poziomymi szczeblinami. Okno krosnowe zdwojone.
Parapet, okapniki	Brak okapników i parapetów
Okucia	Historyczne zawiasy czopowe w skrzydłach wewnętrznych i zewnętrznych, w skrzydłach wewnętrznych współczesne klamki
Stan zachowania	Od zewnątrz - ramiaki i krosna w stanie bardzo złym, drewno zawilgocone, zainfekowane, warstwy malarskie w stanie szczątkowym, niezachowana geometria ramiaków, skrzydła niedomykające się. Od wewnątrz - ramiaki i krosna pokryte grubą warstwą powłok malarskich, zamalowane historyczne zawiasy, niezachowana geometria i system zamykający.

Wnioski: Ze względu na wymogi przeciwpożarowe – proponuje się w mur ościeża wbudować szybę zespoloną o funkcji przeciwpożarowej i przeciwwłamaniowej, a okno zachować i poddać pełnej konserwacji – z wymianą najbardziej zniszczonych fragmentów. Prace prowadzić w oparciu o dokumentację projektową (rys. 12, 12a). Historyczne okucia odrestaurować i uzupełnić.

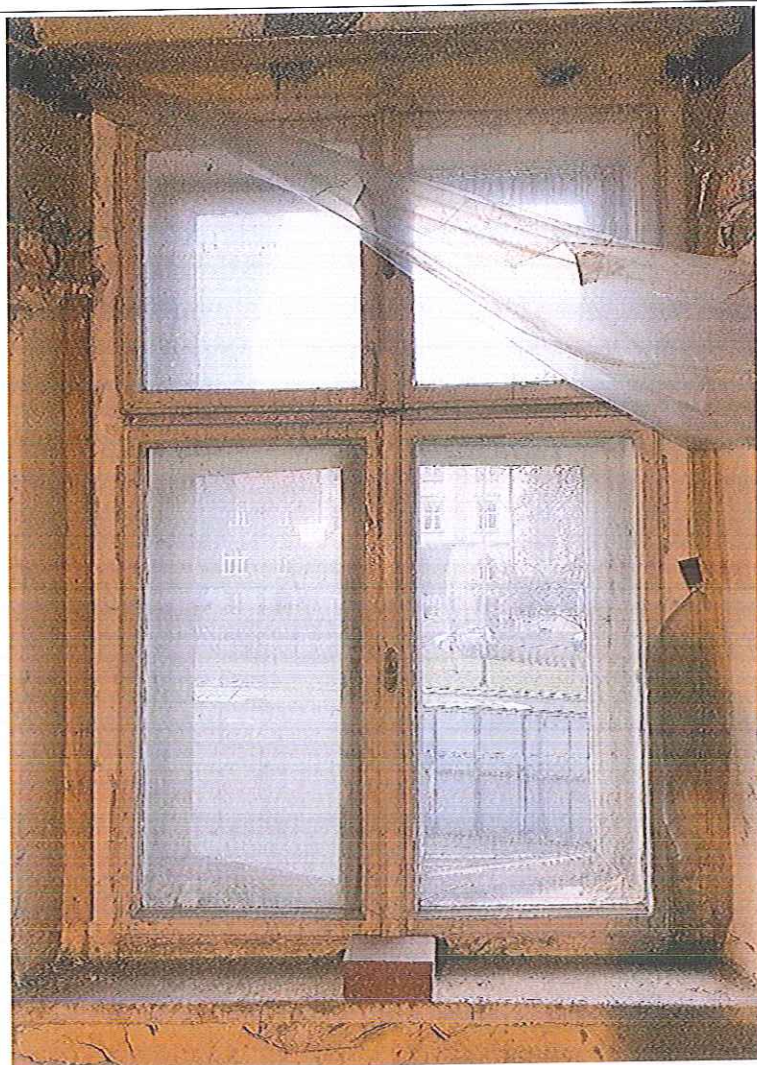
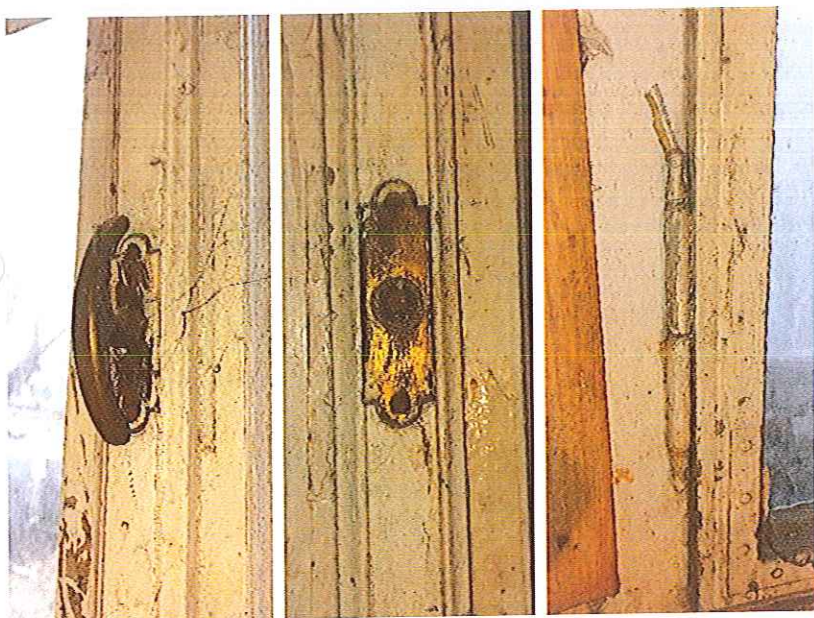
Oznaczenie	I O3/ 2.10 W (okno nr 10)
Funkcja	Okno na elewacji zachodniej, doświetlające pomieszczenie 2.10.
Opis	Okno dwupoziomowe, czteropolowe, czteroskrzydłowe, ze ślaniem w 2/3 wysokości, skrzynkowe, skrzydła zewnętrzne rozwierane na zewnątrz.
Parapet, okapniki	Brak okapników i parapetów
Okucia	Historyczne zawiasy czopowe, mosiężne szyldy i klamki
Stan zachowania	Od zewnątrz – ramiaki i ościeżnice w stanie bardzo złym, drewno zawilgocone, zainfekowane, warstwy malarskie łuszczące się. Geometria niezachowana. Od wewnątrz – ramiaki i ościeżnice pokryte grubą warstwą powłok malarskich, widoczne spękania drewna, skrzydła nie domykają się, zamalowane i skorodowane okucia.

Wnioski: Wnioskuje się o rekonstrukcję zewnętrznych elementów okna w oparciu o dokumentację projektową (rys. 17, 18, 18a, 18b), z przywróceniem pierwotnego kierunku otwierania, z przełożeniem historycznych okuć i z nowym oszkleniem P4. Wewnętrzne skrzydła, ościeżnice i krosno przeznaczone do pełnej konserwacji z zachowaniem i konserwacją historycznych okuć.

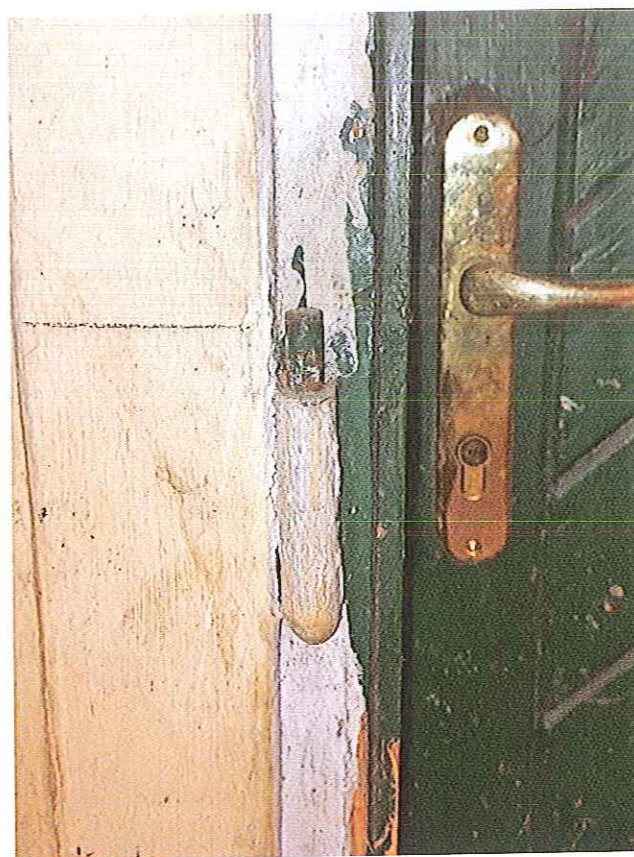
Oznaczenie	I D11 (drzwi nr 13)
Funkcja	Drzwi zdemontowane, wymiarami odpowiadające przejściu pomiędzy spocznikiem poddasza a pomieszczeniem 2.10.
Opis	Stolarka drzwi jednoskrzydłowych, podwójnych (obecnie brakuje skrzydła wewnętrznego), o konstrukcji ramowo - płycinowej, z dekoracyjnym ukośnym układem deskowania
Okucia	Zawiasy czopowe o półkolistym zakończeniu
Stan zachowania	Ogólny stan jest zły, zwłaszcza od zewnątrz, widoczny jest przede wszystkim zły stan powłok malarskich, w miejscach ubytków warstw malarskich idoczne mikrobiologiczne uszkodzenie drewna, zniszczenia mechaniczne. Od wewnątrz zachowana ościeżnica z zawiasami, brak skrzydła - prawdopodobnie jest to skrzydło zdemontowane i magazynowane w pomieszczeniu 2.1, oznaczone nr I D12.

Wnioski: Proponuje się wykonanie nowej stolarki w oparciu o projekt zainspirowany zachowanymi elementami stolarki i dokumentacją rysunkowo - pomiarową (rys. 23, 24, drzwi nr 13). Nowe rozwiązanie powinno odpowiadać współczesnym normom (antywłamaniowe) i założeniom programu funkcjonalno - użytkowego.
