## KRAKÓW, PLAC KOSSAKA 4 WILLA KOSSAKÓWKA

DOKUMENTACJA NAUKOWO - HISTORYCZNA  
WALORYZACJA ELEMENTÓW ZABYTEKOWYCH

Kraków 2020

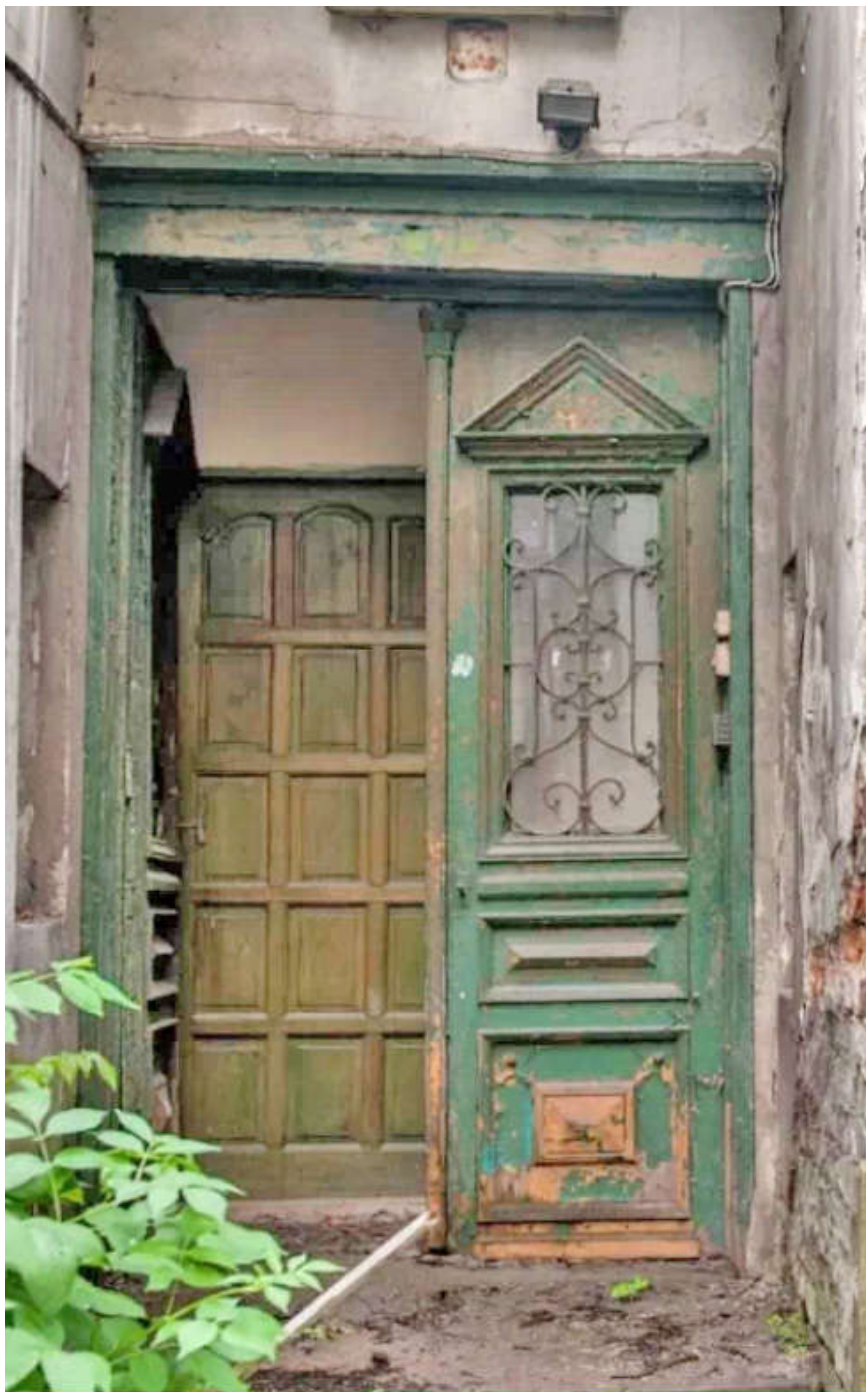
oraz z kratą wykonaną z profili fabrycznych o symetrycznej dekoracji geometrycznej, stylizowaną na wici roślinne o dolnych polach skrzydeł drzwiowych wypełnionych pseudoboniami diamentowymi o obrysie kwadratu oraz prostokąta, osadzona w ościeżnicy z zachowanymi zawiasami typu francuskiego oraz o listwie przymykowej w górnej partii o formie nawiązującej do głowicy kolumny kompozytowej. Skrzydła wejściowe posiadają zachowaną dekorowaną klamkę oraz szyld. Stolarka obecnie zdemonstrowana, fot. nr 59, 60, il. nr XXVIII.

**II. nr XXVIII. Kraków, Kossakówka**, elewacja wschodnia, widoczna obecnie zdemontowana stolarka wejściowych drzwi dwuskrzydłowych, stan w roku 2016, por. fot. nr 59, 60.

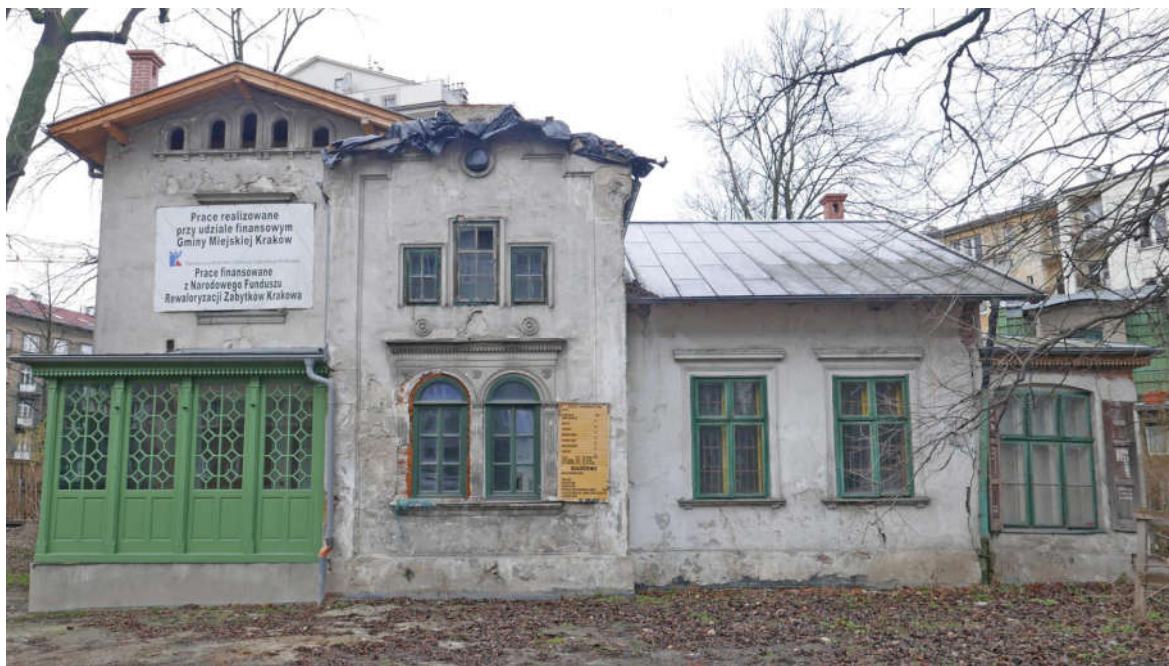
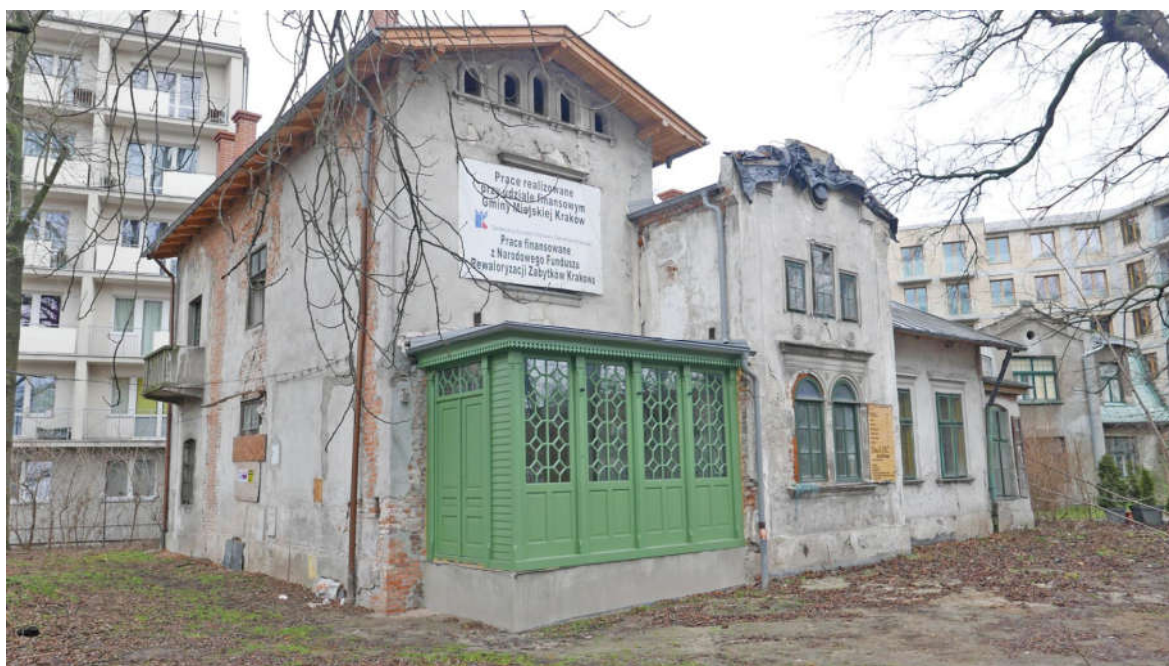
**Fot. nr 1, 2. Kraków, Plac Kossaka 4, elewacja południowa, widok ogólny, stan obecny; widoczna stolarka okienna (nr el. zab. I-O3, I-O4, I-O7) oraz wystrój architektoniczny elewacji w postaci profilowanych obramień otworów okiennych - w partii wschodniej w postaci płaskich gzymsów okiennych oraz profilowanych parapetów, zaś w części środkowej ponad otworami zamkniętymi półkoliście, wzbogaconych dodatkowo fryzem kostkowym oraz medalionami o prostej dekoracji w formie kwiatów i tondami powyżej poziomu gzymsu okiennego. Sekcja środkowa elewacji obwiedziona jest schodkową w formie profilowaną opaską, zaś okna poddasza sekcji zachodniej spoczywają na wspólnym profilowanym parapecie, wspartym na skromnych w formie prostokątnych kroksztynach, górą w osi fasady widnieje profilowana opaska okulusa (nr el. zab. V - 1), dołem widok od strony elewacji zachodniej. Fot. M.J.Łukacz 2020 r.**

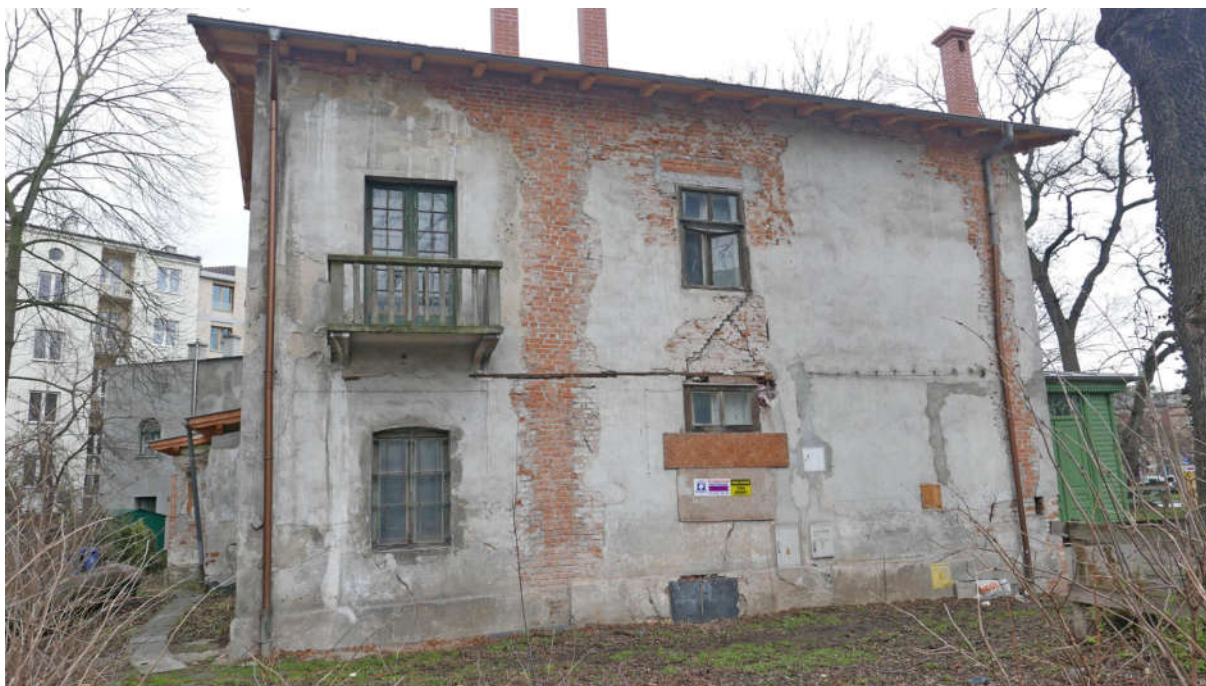
**Fot. nr 3. Kraków, Plac Kossaka 4, elewacja zachodnia pozbawiona wystroju architektonicznego, dołem obwiedziona gładkim cokołem, widok ogólny, stan obecny; górą widoczny balkon o konstrukcji żelbetowej w poziomie poddasza użytkowego (nr el. zab. IV-1), stolarka okien skrzynkowych sześć- i cztero polowych (nr el. zab. I-O3, I-O5) a także stolarka drzwi balkonowych (nr el. zab. I-OB)** Fot. M.J.Łukacz 2020 r.

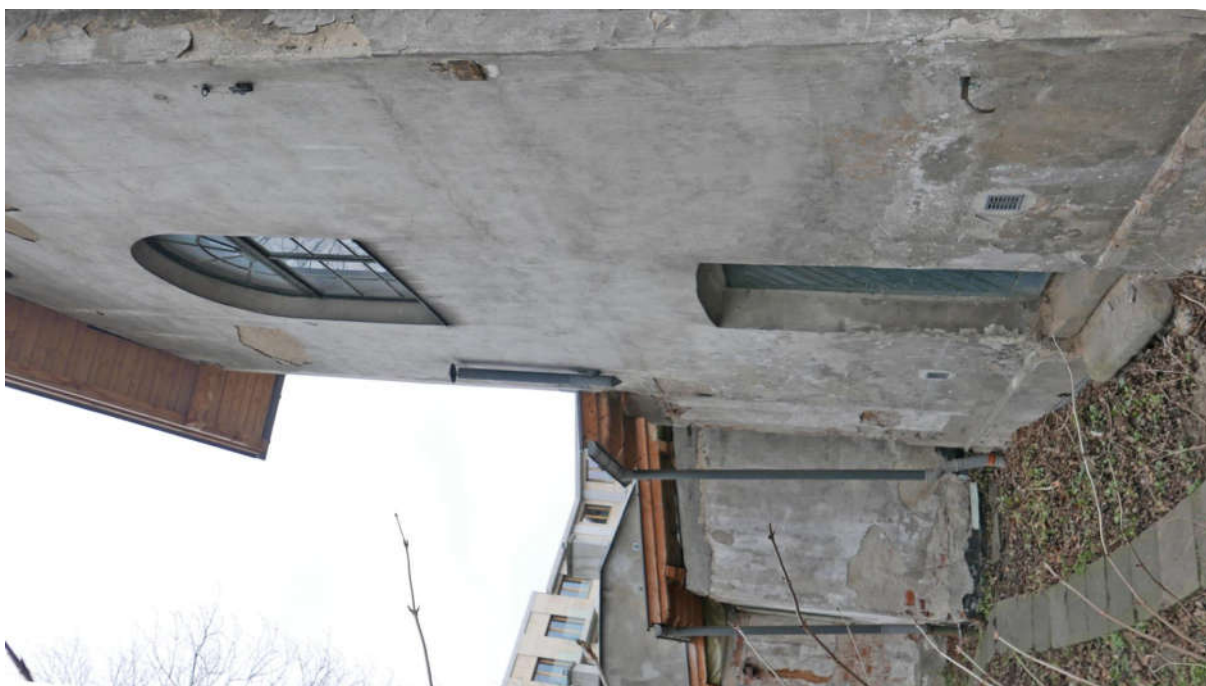
**Fot. nr 4. Kraków, Plac Kossaka 4, elewacja północna pozbawiona wystroju architektonicznego z gładkim cokołem, widok ogólny, stan obecny; górą widoczna stolarka okienna (nr el. zab. I-O6)** Fot. M.J.Łukacz 2020 r.

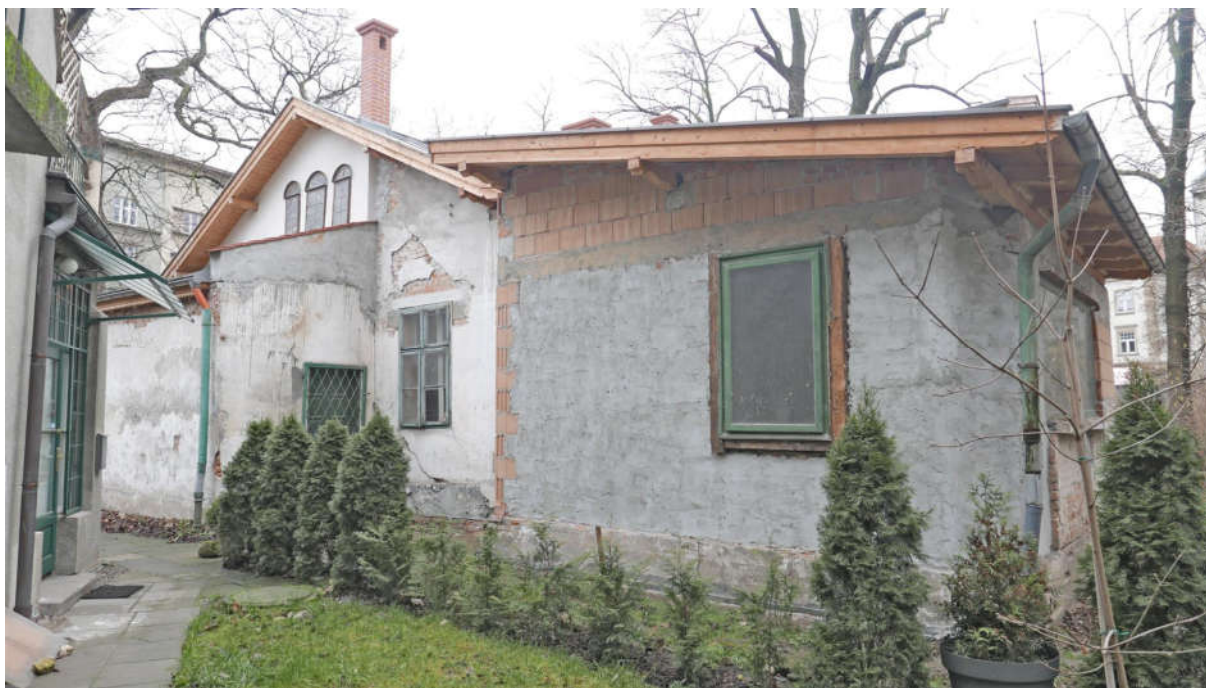
**Fot. nr 5. Kraków, Plac Kossaka 4, elewacja wschodnia parterowej przybudówki północnej, pozbawiona wystroju architektonicznego, widok ogólny, stan obecny. Fot. M.J.Łukacz 2020 r.**

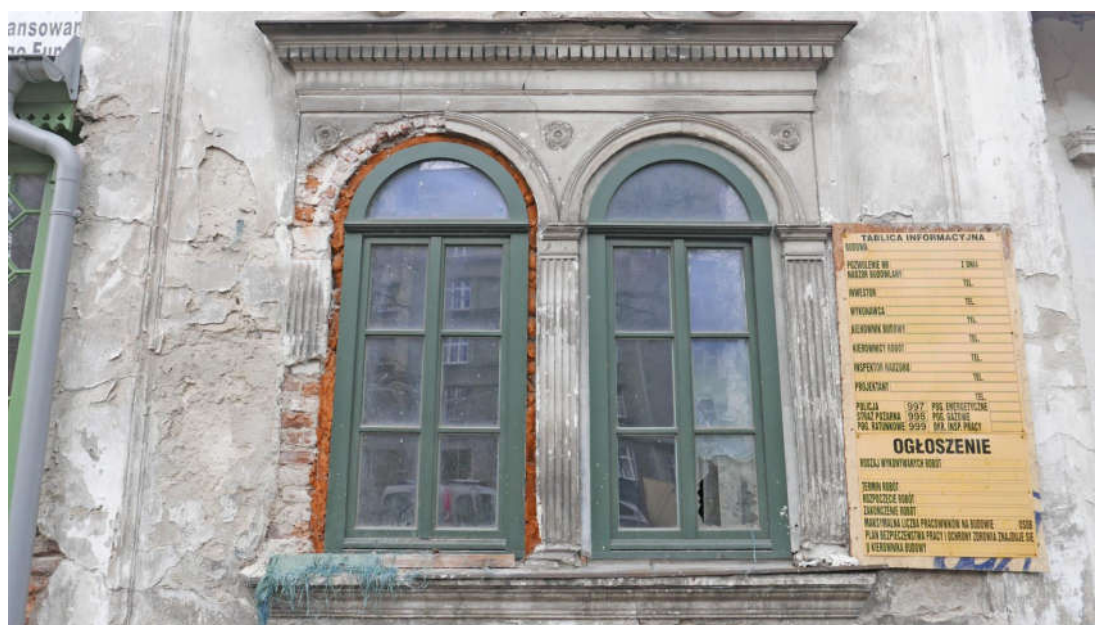
**Fot. nr 6. Kraków, Plac Kossaka 4, elewacja południowa w poziomie parteru, fragment, widoczny wystrój architektoniczny sekcji środkowej elewacji w postaci profilowanych obramień otworów okiennych, spoczywających na kanelurowanych pilastrach, spoczywających na profilowanym parapecie o profilowanym gzymsie wieńczącym nadproża z fryzem kostkowym oraz medalionami o prostej dekoracji w formie kwiatów (nr el. zab. V - 1) Fot. M.J.Łukacz 2020 r.**

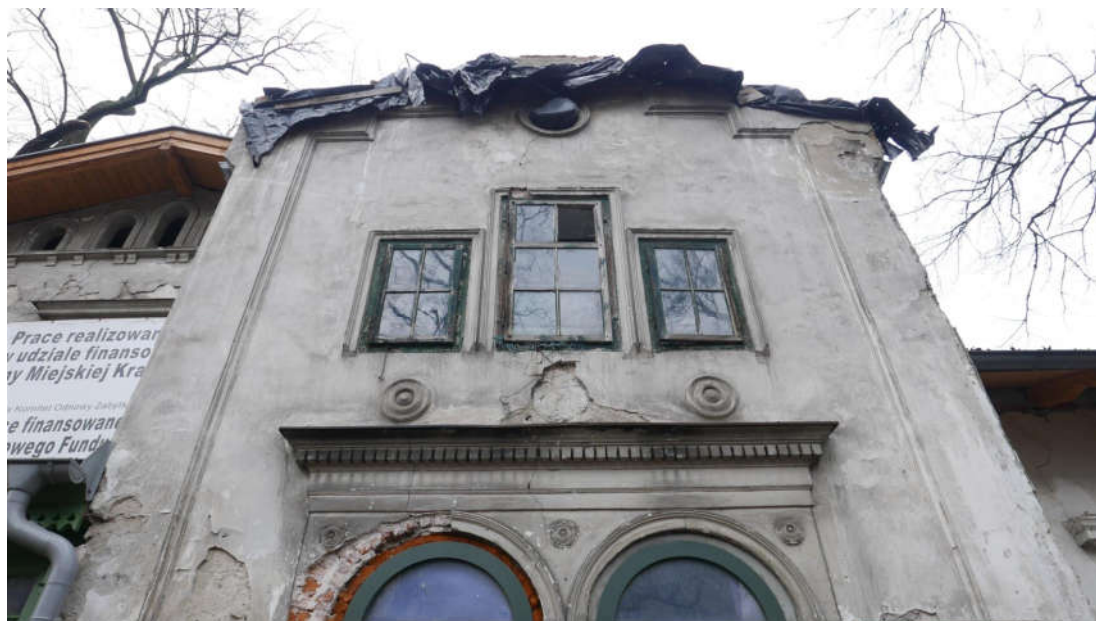
**Fot. nr 7. Kraków, Plac Kossaka 4**, elewacja południowa, fragment, widoczny wystrój architektoniczny sekcji środkowej elewacji w postaci profilowanych obramień otworów okiennych parteru z fryzem kostkowym oraz medalionami o prostej dekoracji w formie kwiatów i tondami powyżej poziomu gzymsu okiennego. Schodkowa w formie profilowana opaska ramuje w poziomie poddasza profilowaną opaskę okulusa (**nr el. zab. V - 1**), górą widoczna stolarka trzech okien (**nr el. zab. I-O7**) Brak środkowego tonda, por. il. nr XXVII. Fot. M.J.Łukacz 2020 r.

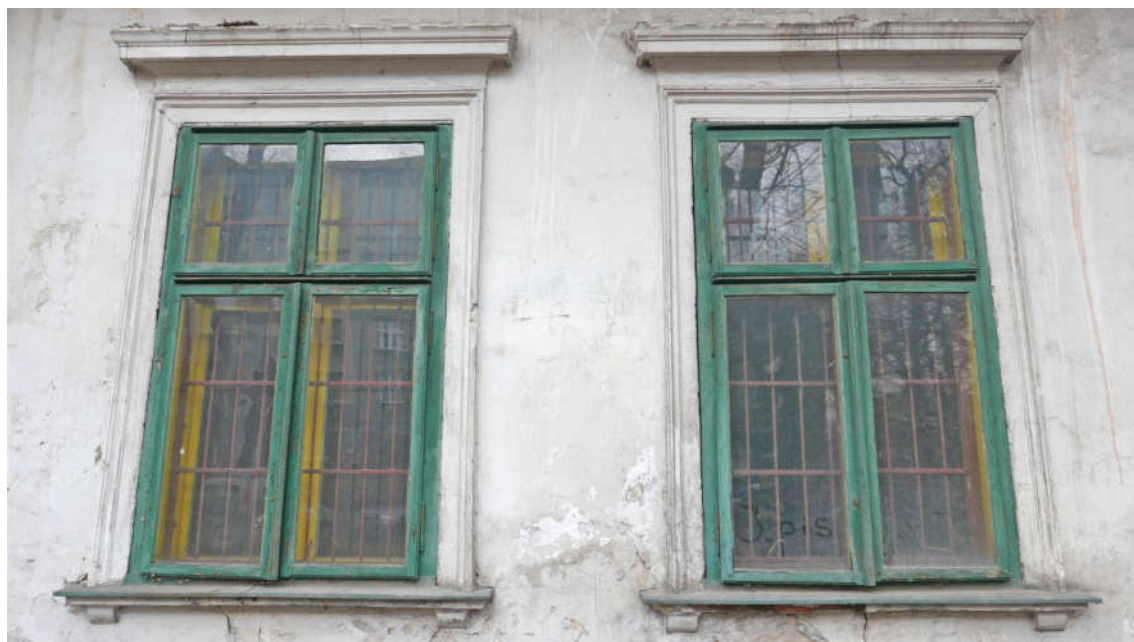
**Fot. nr 8. Kraków, Plac Kossaka 4**, elewacja południowa, partia wschodnia, widoczna stolarka okien o konstrukcji skrzynkowej, czteropolowych, czteroskrzydłowych z podziałem proporcji szklenia 1/3 - 2/3 z zachowanymi zawiasami typu francuskiego oraz klamczkami skrzydeł (**nr el. zab. O - 3**) Fot. M.J.Łukacz 2020 r.

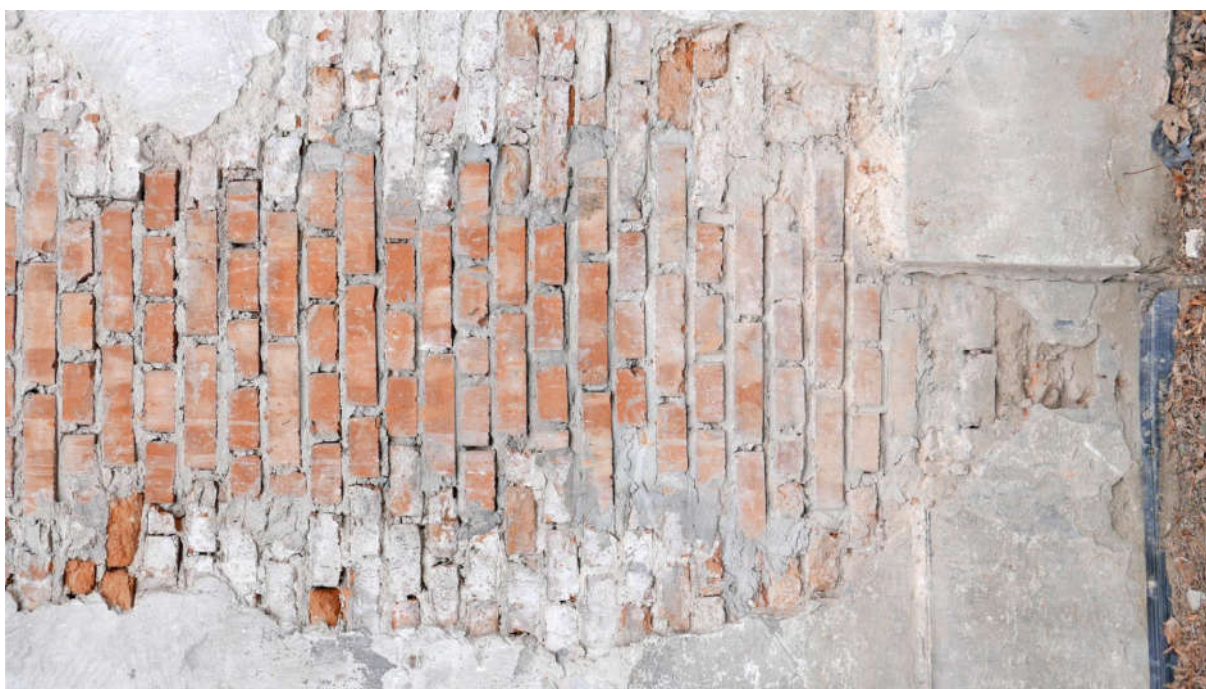
**Fot. nr 10. Kraków, Plac Kossaka 4, elewacja zachodnia, partia środkowa w poziomie parteru, widoczne przemurowanie partii wstępu w partii dostawionego aneksu zachodniego przy użyciu cegły maszynowej oraz zaprawy cementowo - wapiennej o znacznej sile wiązania. Fot. M.J.Łukacz 2020 r.**

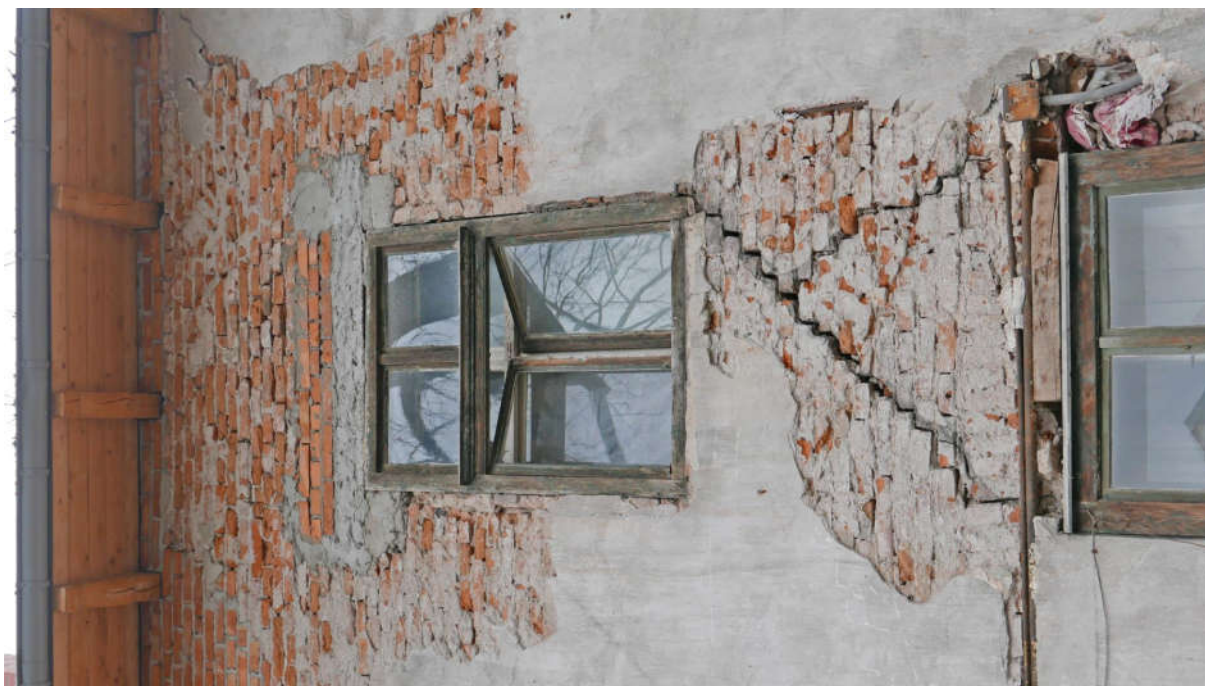
**Fot. nr 11. Kraków, Plac Kossaka 4, elewacja zachodnia, fragment w poziomie kondygnacji poddasza użytkowego, czytelne rozległe ubytki tynku oraz przemurowanie wątku w partii nadproża okiennego w poziomie poddasza przy użyciu cegły maszynowej oraz zaprawy cementowo - wapiennej, niżej konstrukcyjne pęknięcia i ubytki wgłębne wątku ponad oknem w poziomie parteru; widoczna stolarka okienna w poziomie poddasza (nr el. zab. I-O3) Fot. M.J.Łukacz 2020 r.**

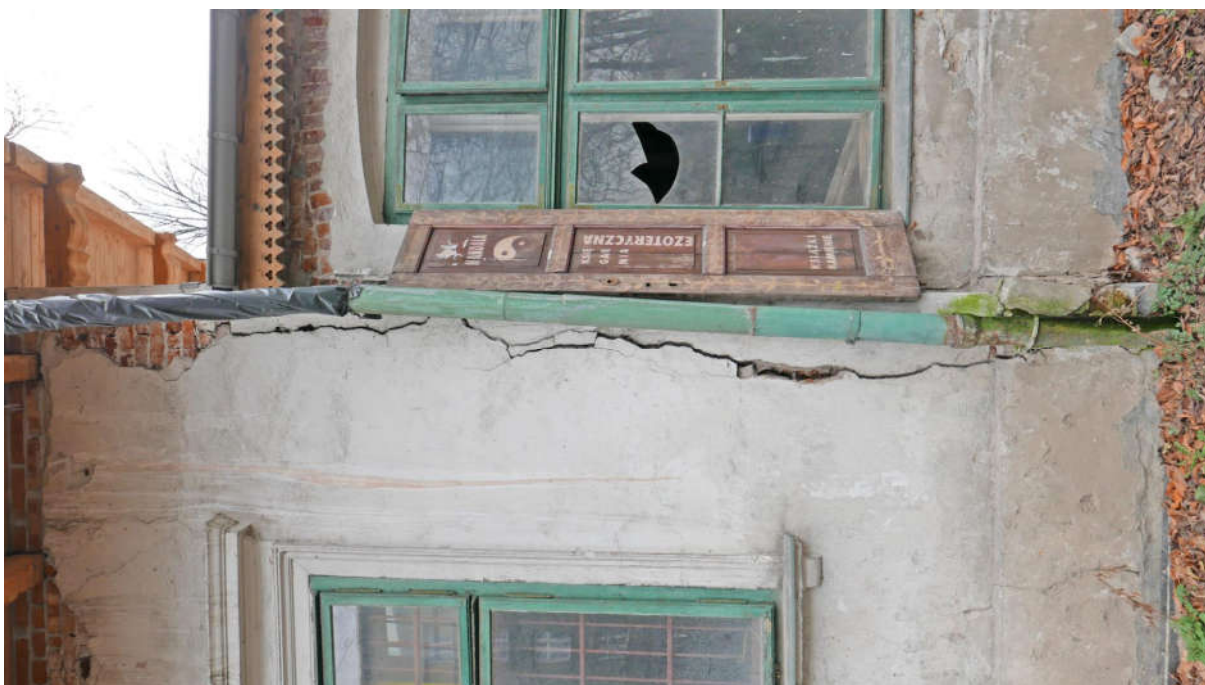
**Fot. nr 12. Kraków, Plac Kossaka 4, elewacja południowa, partia wschodnia, widoczne konstrukcyjne odspojenie narożnika oraz nieznaczne osunięcie się skrzydła zabudowy względem linii poziomej. Fot. M.J.Łukacz 2020 r.**

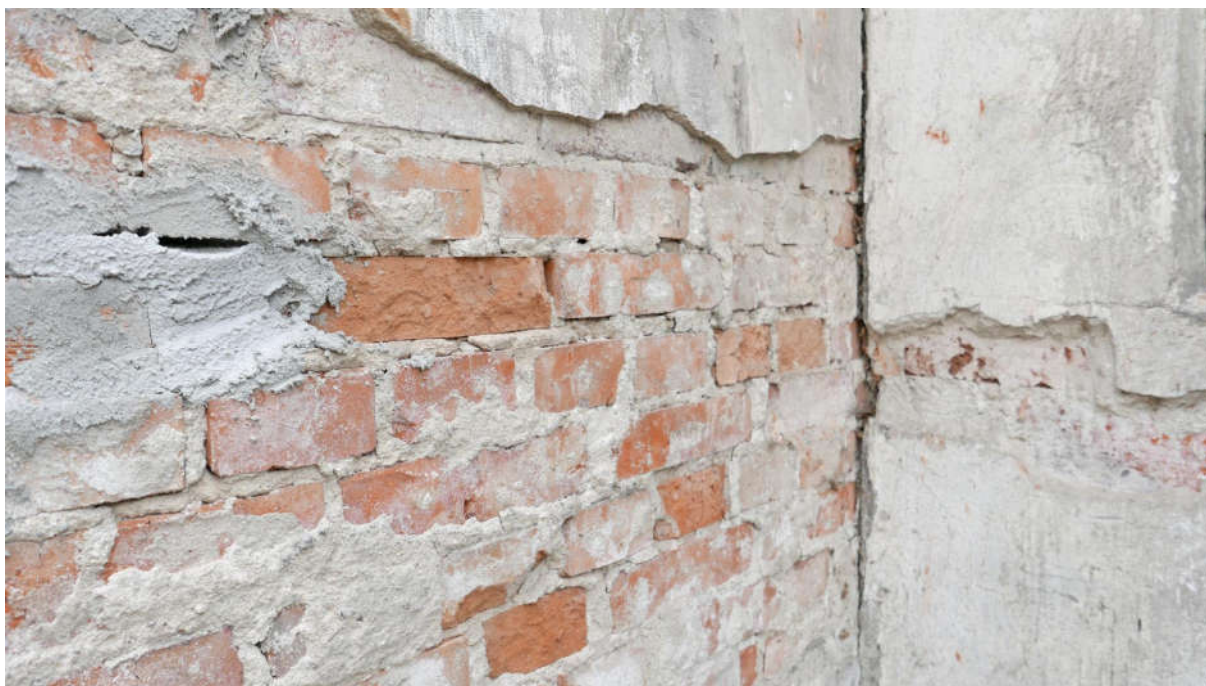
**Fot. nr 13.** Kraków, Plac Kossaka 4, elewacja północna, partia wschodnia, z lewej ściana przybudówki powiększonej w III ćwierci XX wieku nie związana z jej wcześniejszą pozostałością. Fot. M.J.Łukacz 2020 r.

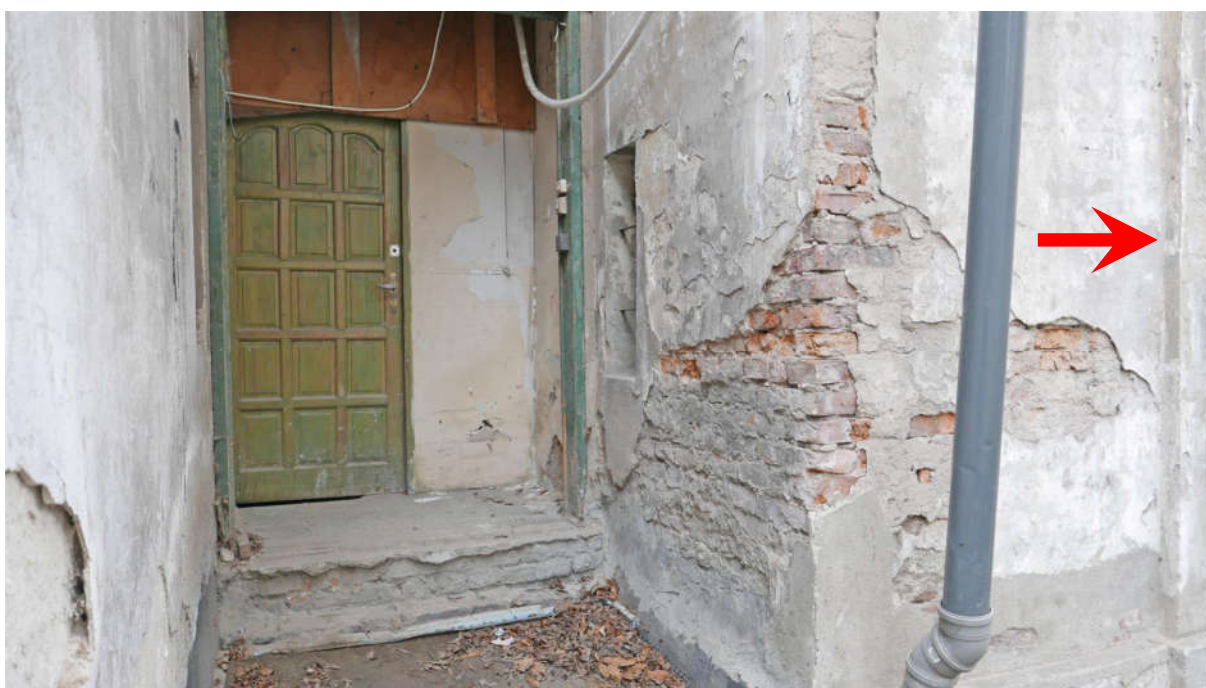
**Fot. nr 14.** Kraków, Plac Kossaka 4, elewacja północna, partia środkowa, widoczna współczesna stolarka drzwi wejściowych oraz rozległe ubytki tynku w partii wnętrza naroża ściany elewacyjnej, z prawej widoczny uskok wyznaczający pierwotną głębokość przybudówki zachodniej. Fot. M.J.Łukacz 2020 r.

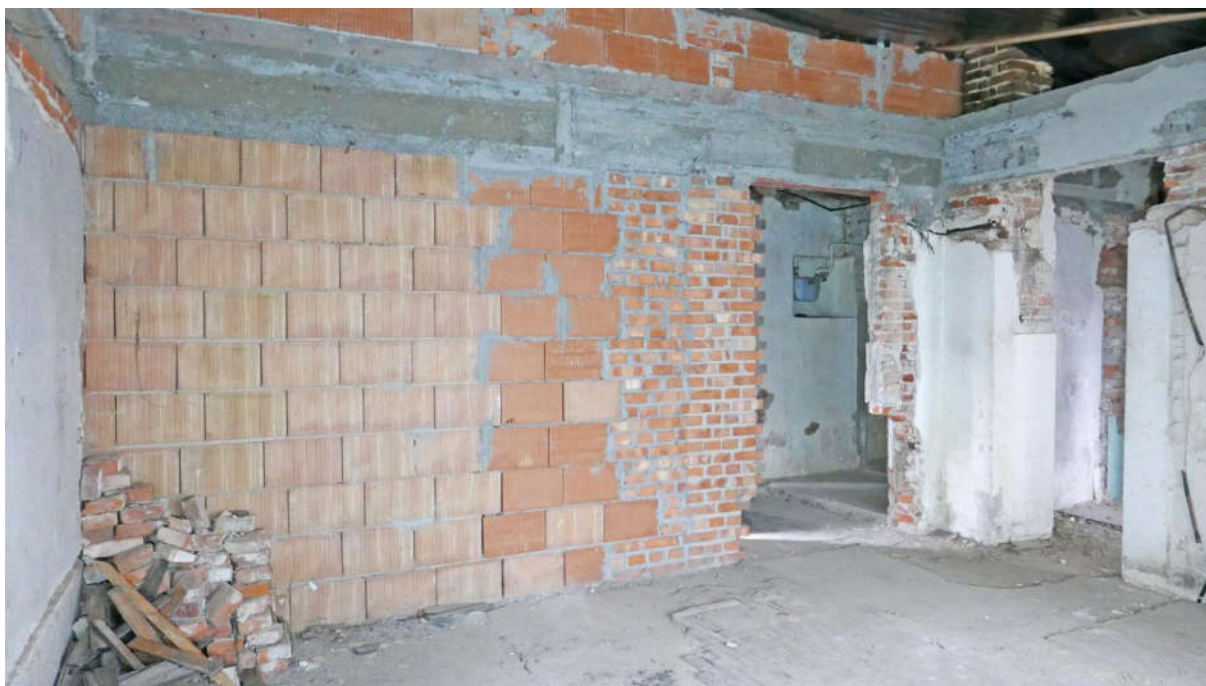
**Fot. nr 15.** Kraków, Plac Kossaka 4, parter, pom. nr 1.1, ujęcie w kierunku południowym, widoczna ściana północnej przybudówki niemal w całości współcześnie wymurowana z pustaków oraz cegły maszynowej, kładzionych na zaprawie cementowo - wapiennej, górą widoczny współcześnie wprowadzony wieniec żelbetowy, powstały w czasie ostatniej akcji budowlanej. Fot. M.J.Łukacz 2020 r.

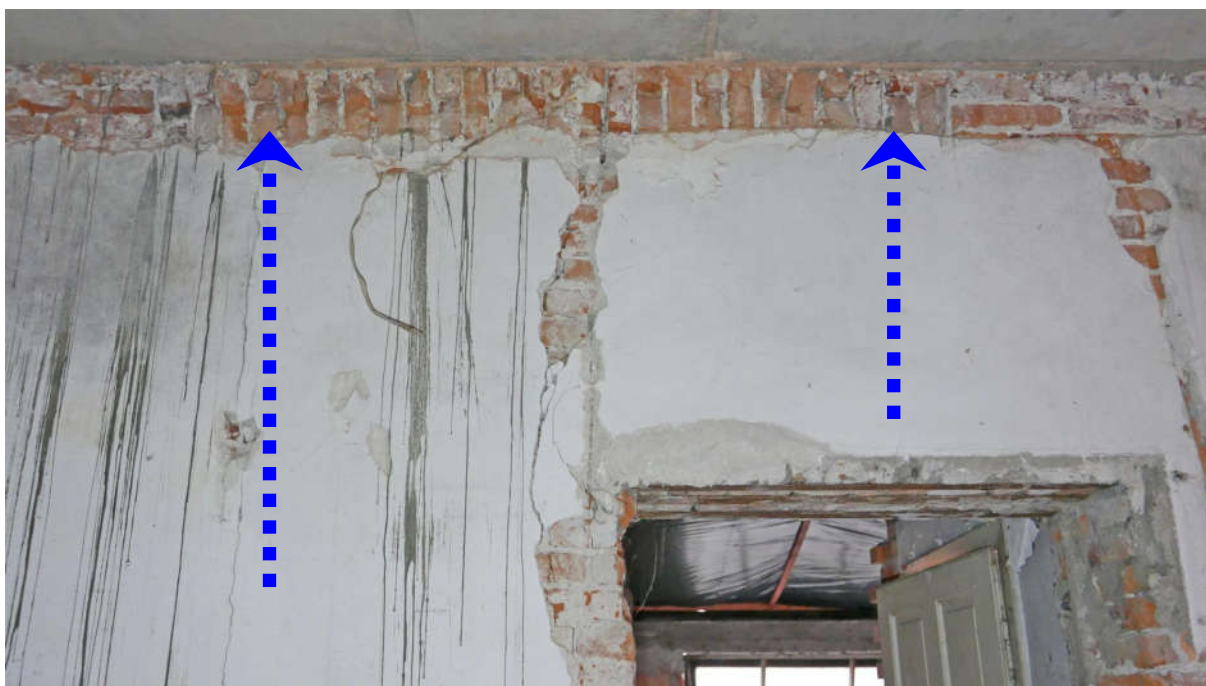
**Fot. nr 16.** Kraków, Plac Kossaka 4, parter, pom. nr 1.2, ujęcie w kierunku północnym, poniżej współcześnie wprowadzonego żelbetowego stropu, powstałego w czasie ostatniej akcji budowlanej w samoistnych ubytkach w tynku widoczny fragment uwidocznionego nadproża dawnego okna, w ścianie elewacyjnej północnej, por. il. nr VI. Fot. M.J.Łukacz 2020 r.

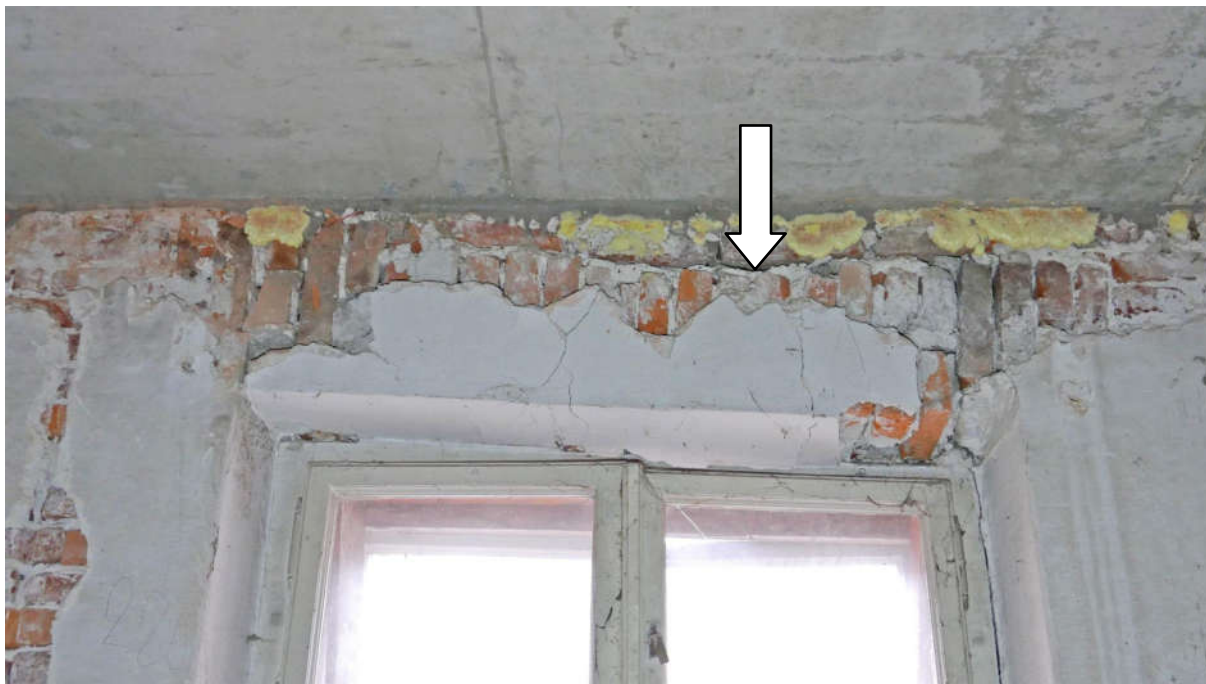
**Fot. nr 17. Kraków, Plac Kossaka 4, parter, pom. nr 1.2, ujęcie w kierunku północnym, poniżej współcześnie wprowadzonego żelbetowego stropu, powstałego w czasie ostatniej akcji budowlanej w samoistnych ubytkach w tynku widoczny fragment uszkodzonego statycznie nadproża okna, wymurowanego z cegły. Fot. M.J.Łukacz 2020 r.**

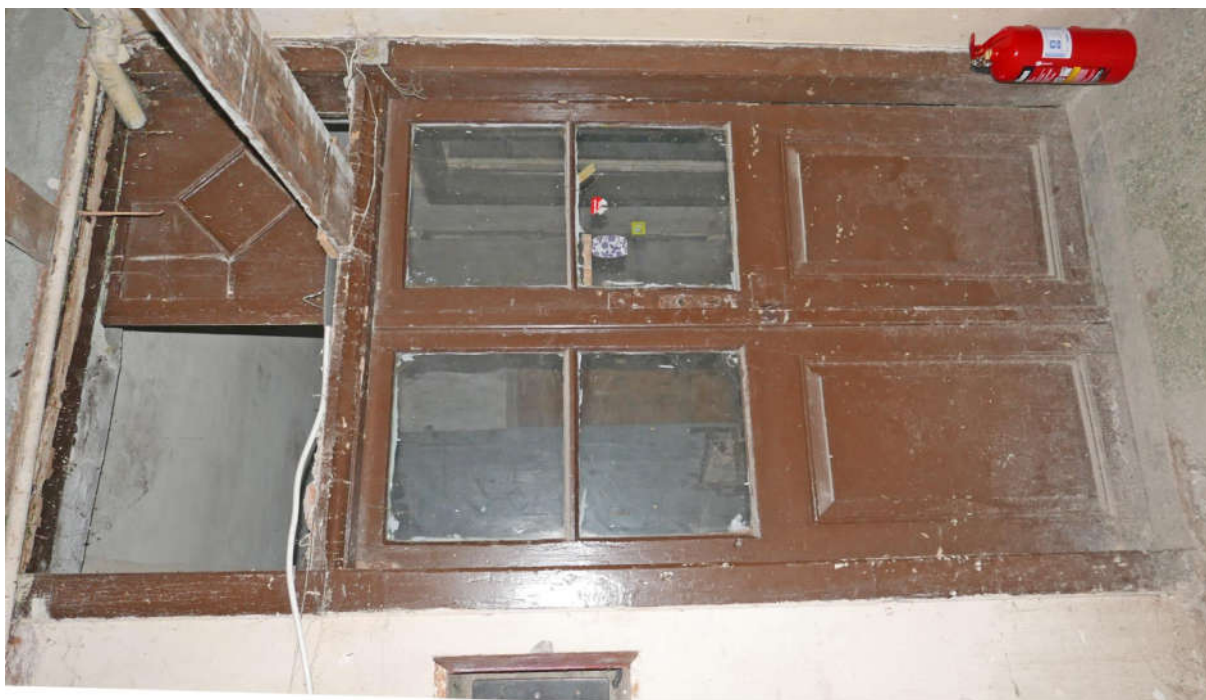
stolarka drzwi płycinowych, dwuskrzydłowych czteropolowych, z górnymi polami przeszklonymi, dzielonymi dodatkowo szczeliną oraz z dwuskrzydłowym przeszklonym nadświetlem (wtórnie zamalowanym) o podziale szczelinami zbieżnym ze stolarką werandy ) o zachowanym skrzydle dzielonym prostą w formie dekoracją geometryczną rombu a także z zachowanymi zawiasami typu francuskiego i szyl-dem, pom. nr W0.1, fot. nr 19, 20.

**Fot. nr 19, 20. Kraków, Plac Kossaka 4, parter, pom. nr W0.1, widoczna stolarka drzwi płycinowych, dwuskrzydłowych czteropolowych, z górnymi polami przeszklonymi, dzielonymi dodatkowo szczeliną oraz z dwuskrzydłowym przeszklonym nadświetłem (wtórnie zamalowanym o podziale szczelinami zbieżnym ze stolarką werandy ) o zachowanym skrzydle dzielonym prostą w formie dekoracją geometryczną rombu oraz z zawiasami typu francuskiego; poniżej widoczny zachowany stylowy szyld (nr el. zab. I - D2) Fot. M.J.Łukacz 2020 r.**

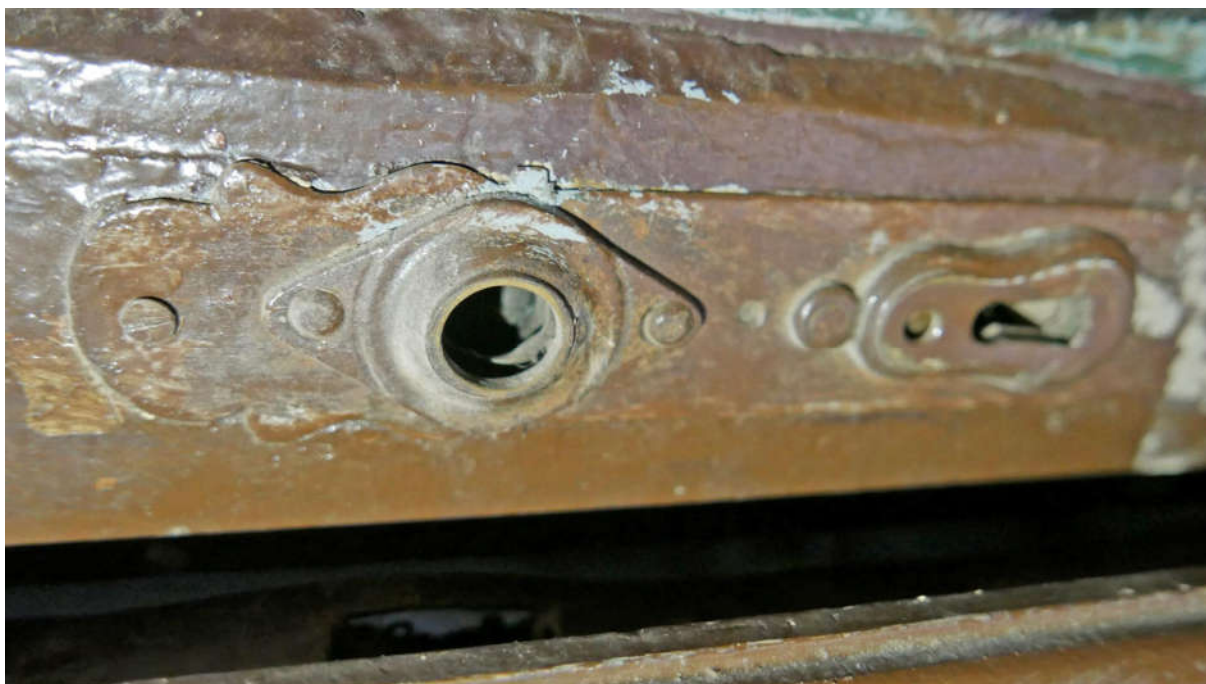
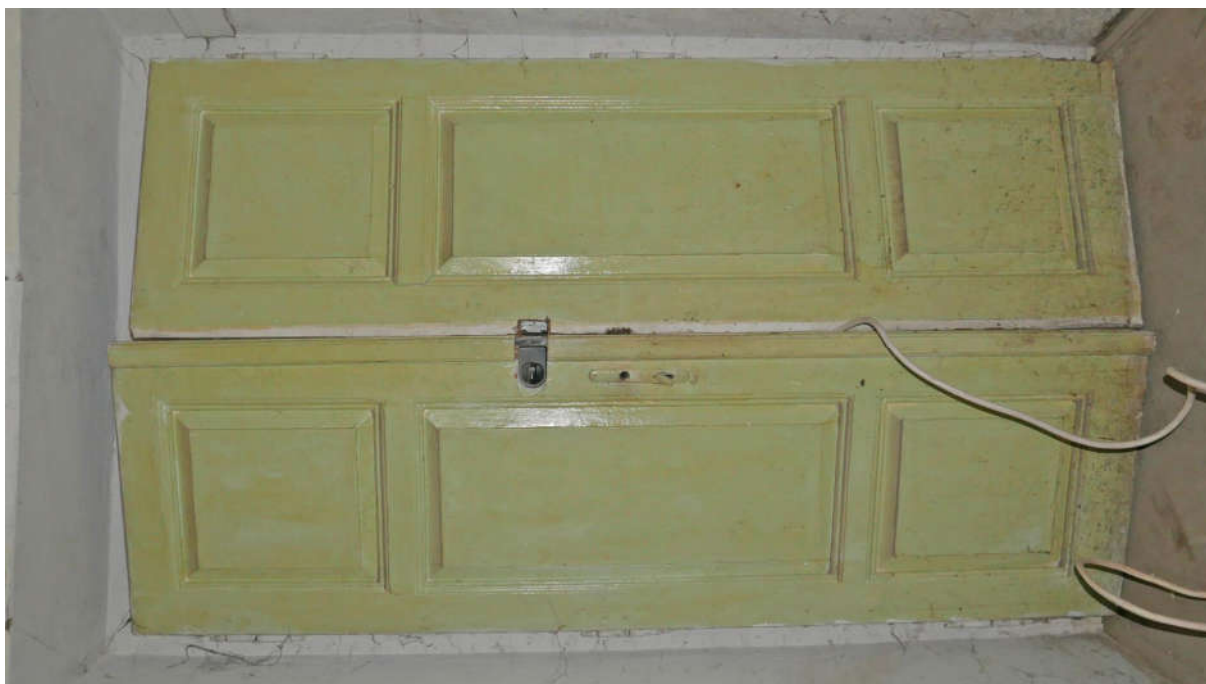
**Fot. nr 21, 22. Kraków, Plac Kossaka 4, parter, pom. nr 2.1, widoczna stolarka drzwi dwuskrzydłowych, płycinowa, sześciopolowa z listą przymykową oraz z zachowanymi zawiasami typu francuskiego, od strony zewnętrznej wtórnie obita wygłuszeniem (nr el. zab. I – D3) Fot. M.J.Łukacz 2020 r.**

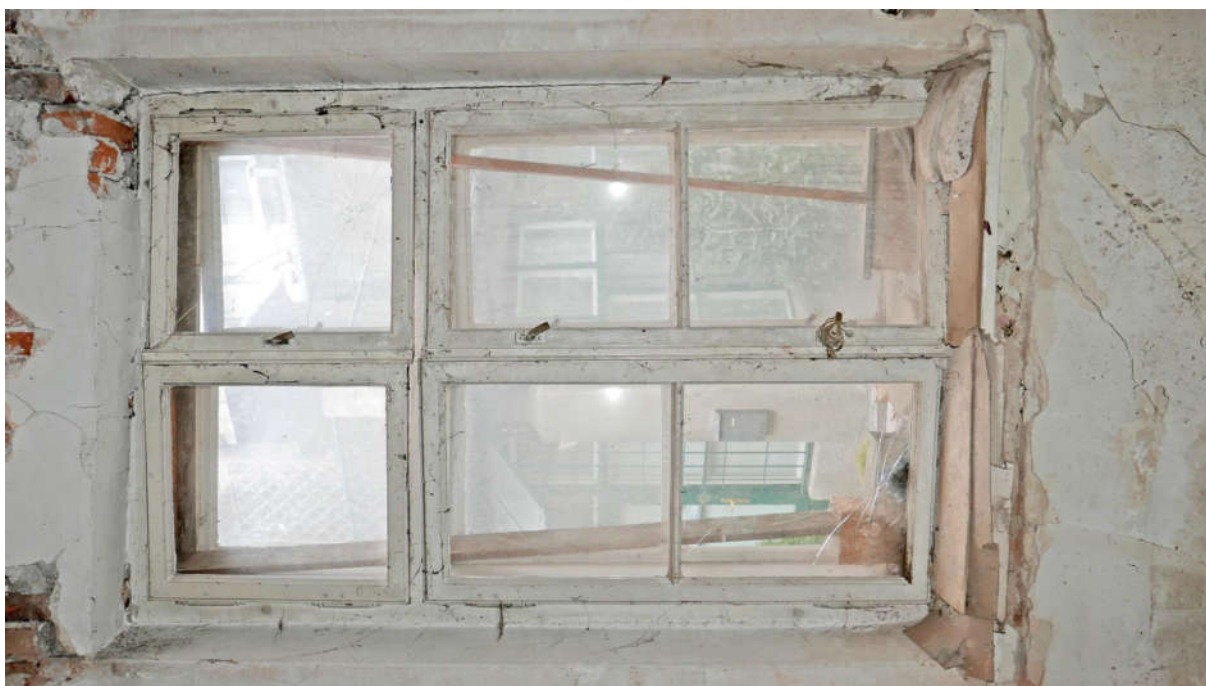
**Fot. nr 28.** Kraków, Plac Kossaka 4, parter, pom. nr 1.2, widoczna stolarka okna o konstrukcji skrzynkowej, czteroskrzydłowej, sześciopolewej, z zachowanymi zawiasami typu francuskiego oraz klameczkami (nr el. zab. I – O2) Fot. M.J.Łukacz 2020 r.

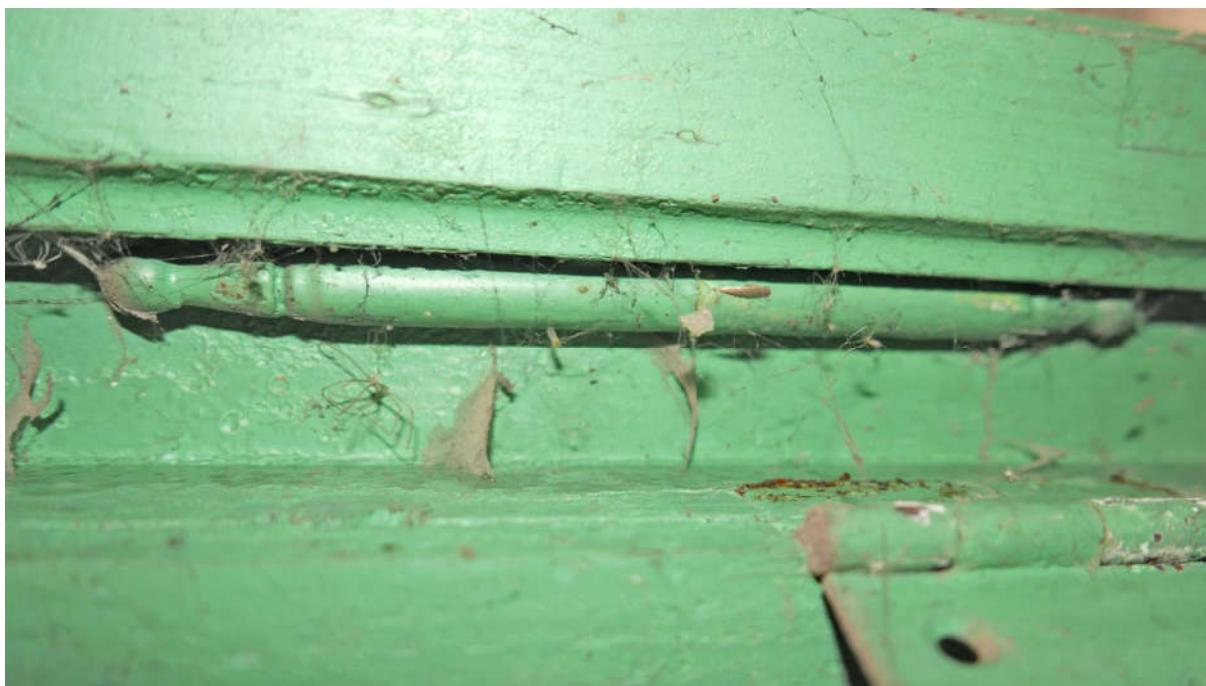
**Fot. nr 33.** Kraków, Plac Kossaka 4, parter, pom. nr LU.1.1, widoczny zawias typu francuskiego stolarka okna o konstrukcji skrzynkowej, czteroskrzydłowej, czteropolowej, z zachowanymi mosiężnymi klameczkami (nr el. zab. I-O3) Fot. M.J.Łukacz 2020 r.

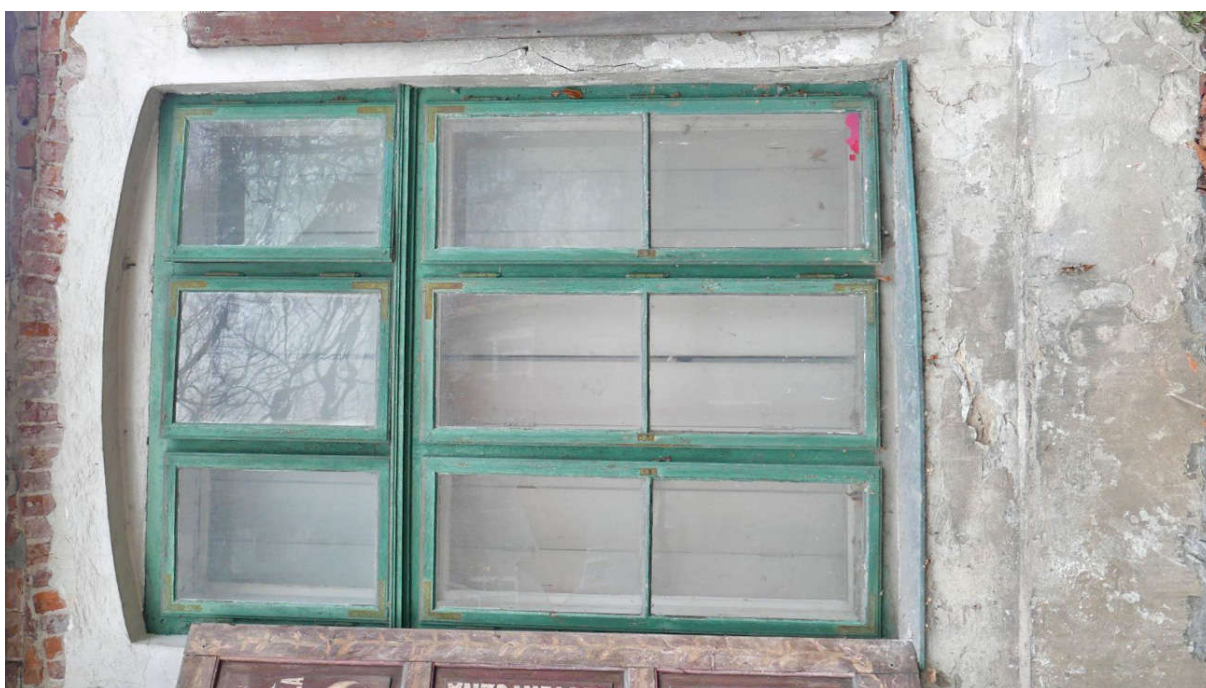
**Fot. nr 34.** Kraków, Plac Kossaka 4, elewacja południowa, widoczna stolarka okna o konstrukcji skrzynkowej, sześćskrzydłowej, dziewięciopolowej - o trzech dolnych skrzydłach dzielonych dwupolowo szczeblinami, z profilowanymi, trójpółowymi, składanymi szpaletami, z zachowanymi zawiasami typu francuskiego oraz klameczkami i szplintami skrzydeł (nr el. zab. I-O4) Fot. M.J.Łukacz 2020 r.

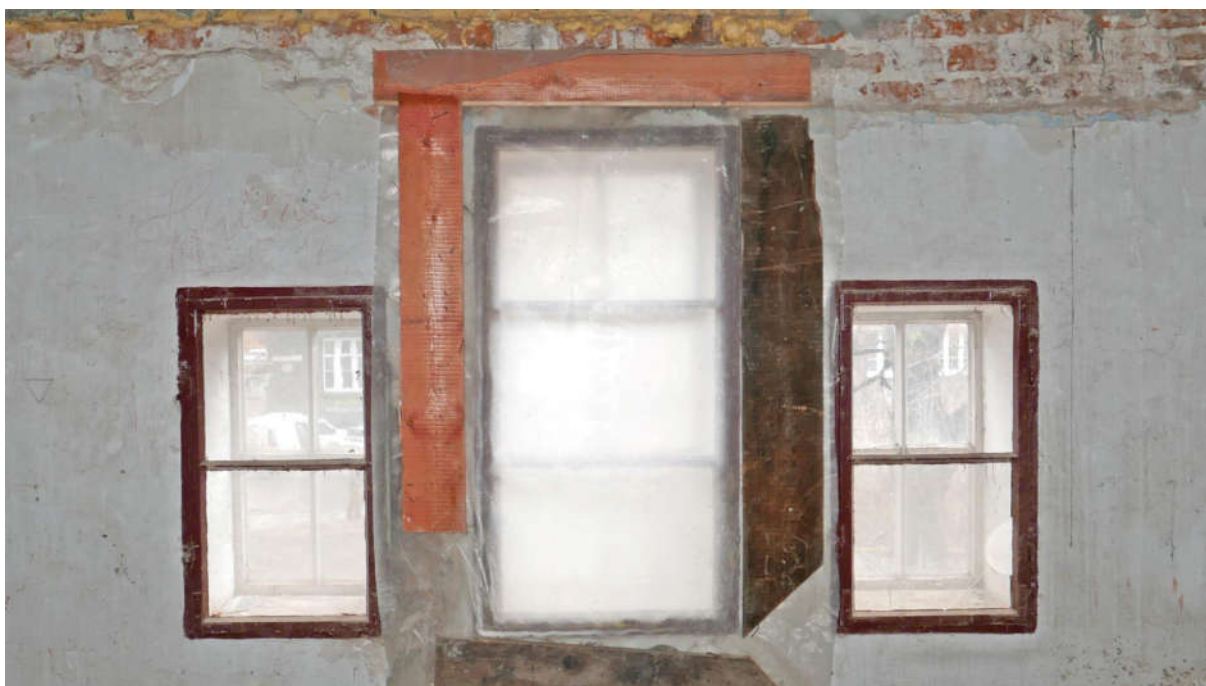
układ trzech jednoskrzydłowych, prostych w formie zestawów stolarki tworzących kompozycję elewacji frontowej o skrajnych kwaterach dzielonych dwupolewo (czteropolowo od strony zewnętrznej) oraz o sześciopolowych skrzydłach okna środkowego, fot. nr 44.

**Fot. nr 44. Kraków, Plac Kossaka 4, poddasze, pom. nr 2.11, widoczny układ trzech jedno-skrzydłowych, prostych w formie zestawów stolarki tworzących kompozycję elewacji frontowej o skrajnych kwaterach dzielonych dwupolowo (czteropolowo od strony zewnętrznej) oraz o sześciopolowych skrzydłach okna środkowego (nr el. zab. I-O7)** Fot. M.J.Łukacz 2020 r.
