## KRAKÓW, PLAC KOSSAKA 4 WILLA KOSSAKÓWKA

DOKUMENTACJA NAUKOWO - HISTORYCZNA  
WALORYZACJA ELEMENTÓW ZABYTEKOWYCH

Kraków 2020

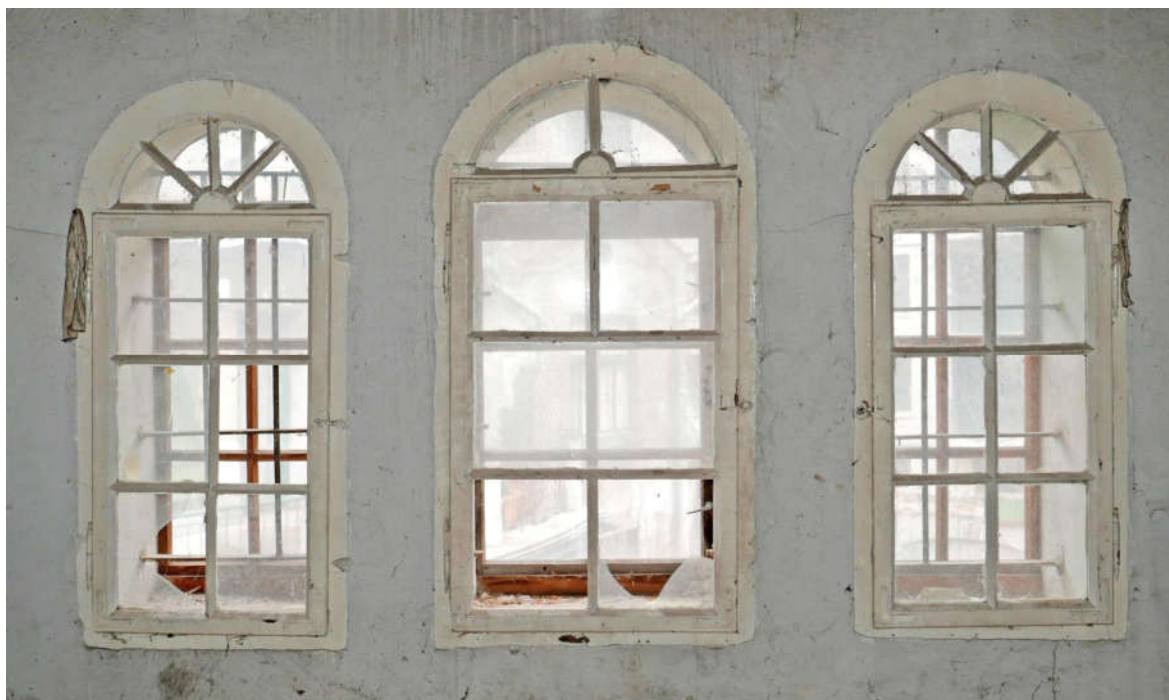
układ trzech jednoskrzydłowych, prostych w formie zestawów stolarki tworzących kompozycję elewacji frontowej o skrajnych kwaterach dzielonych dwupolewo (czteropolowo od strony zewnętrznej) oraz o sześciopolowych skrzydłach okna środkowego, fot. nr 45.

**Fot. nr 45.** Kraków, Plac Kossaka 4, poddasze, pom. nr 1.8, widoczny układ trzech jedno-skrzydłowych, zestawów stolarki elewacji wschodniej, zamkniętych półkolistymi nadpro-żami, wypełnionymi nieuchylnymi sekcjami o koncentrycznym podziale dwu- i cztero polowego szklenia oraz o skrzydłach sześciopolewych z zachowanymi zawiasami typu francuskiego. Od strony zewnętrznej skrzydła wymienione wtórnie (nr el. zab. I-O8) Fot. M.J.Łukacz 2020 r.

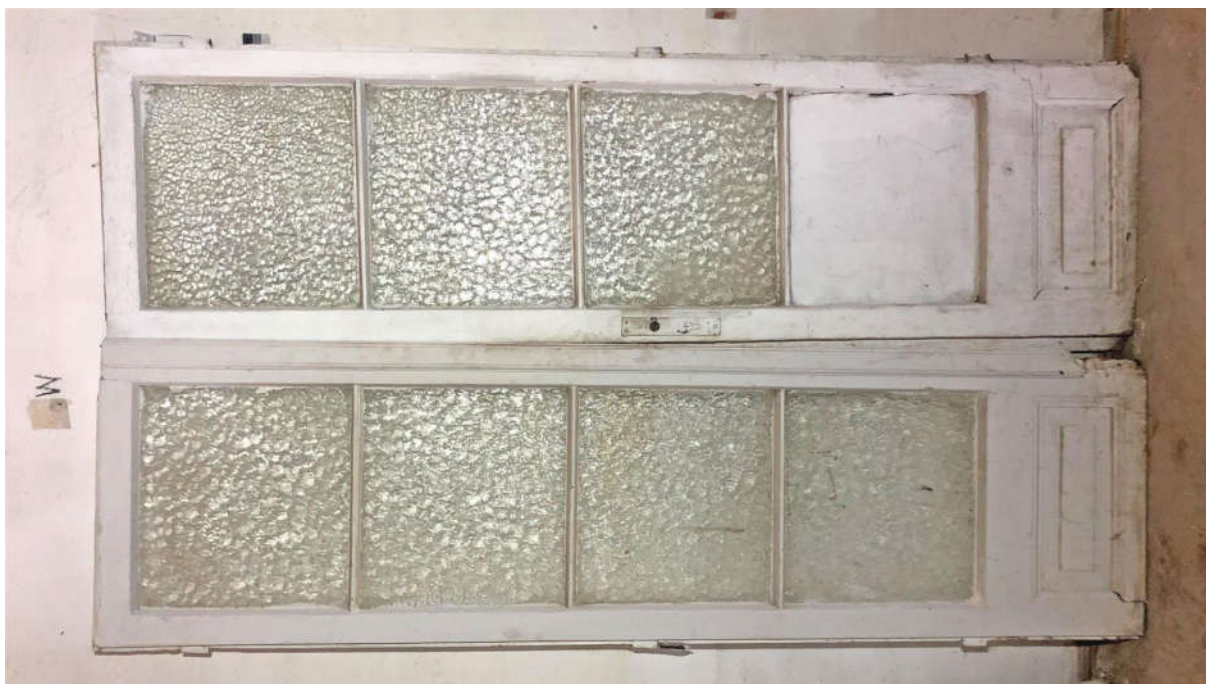
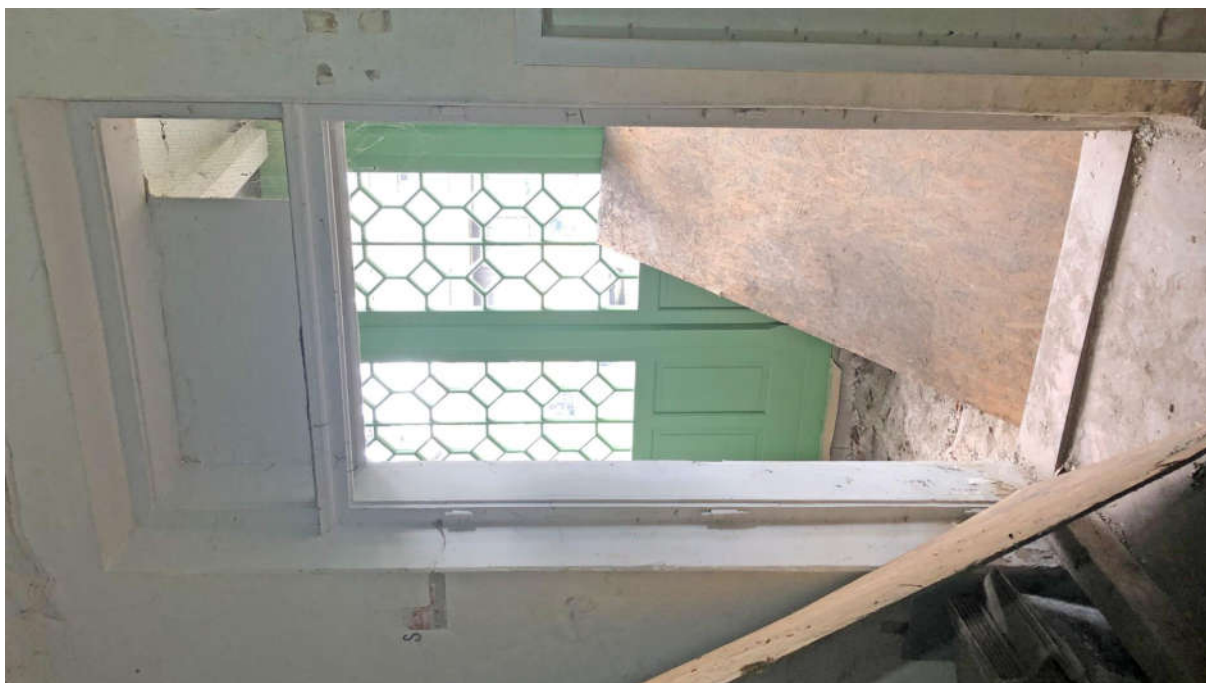
obecnie zdemonstowana stolarka drzwi dwuskrzydłowych, przeszklonych ośmiopolowych z wąskimi dolnymi płycinami o prostokątnym wypełnieniu, z nadświetlem ościeżnicy, prowadząca na werandę w elewacji południowej, fot. nr 71, 72.

**Fot. nr 71, 72. Kraków, Plac Kossaka 4, parter, pom. nr 2.1, widoczna zdemontowana stolarka drzwi dwuskrzydłowych, przeszklonych ośmiopolowych z wąskimi dolnymi płycinami o prostokątnym wypełnieniu, z nadświetłem ościeżnicy, prowadząca na werandę w elewacji południowej (nr el. zab I - D8) Fot. M.J.Łukacz 2020 r.**

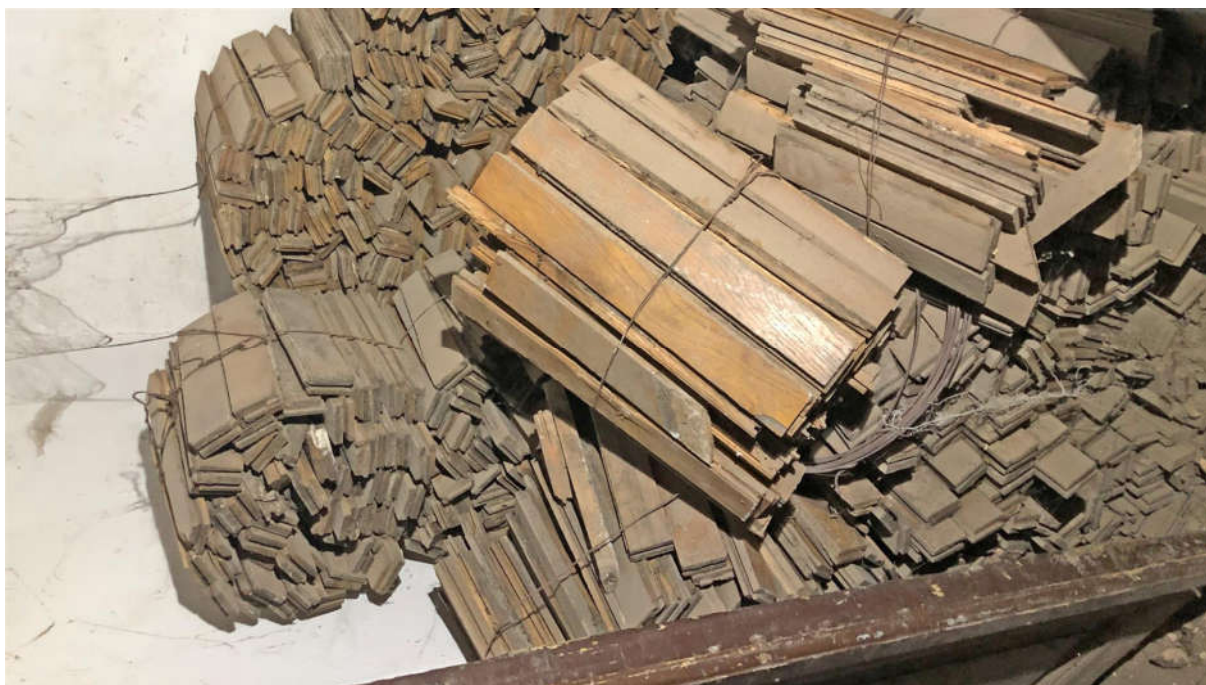
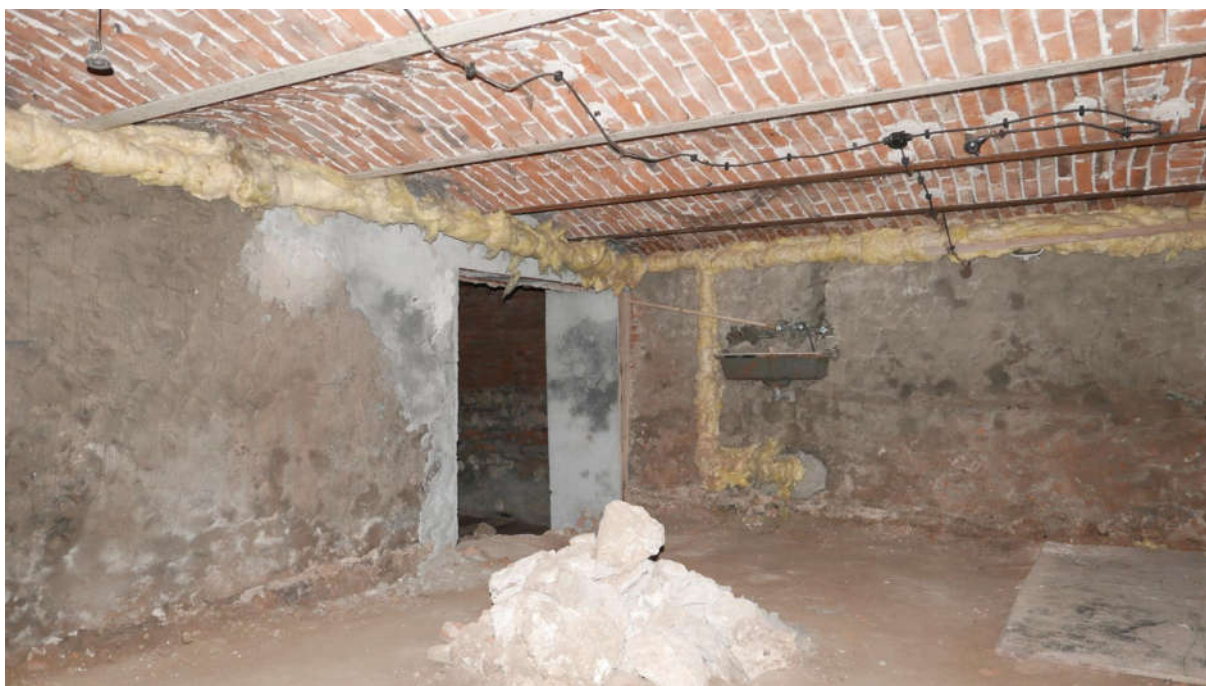
**Fot. nr 75, 76. Kraków, Plac Kossaka 4, piwnice, widoczny stan obecny głównej komory piwnicznej, tynki ścian zasolone, zawilgocone oraz zagrzybione, górą ceramiczne sklepienie Klein'a. Fot. M.J.Łukacz 2020 r.**
