**PROGRAM PRAC DODATKOWYCH ZWIĄZANYCH Z ZADANIEM:**  
**„Przebudowa, restauracja i adaptacja budynku „Kossakówka”. I Faza: podbicie fundamentów, projekt wzmocnień ścian budynku.”**

**ROZBIÓRKI ŚCIAN WTÓRNYCH I FUNDAMENTU**

**I. DANE INWENTARYZACYJNE OBIEKTU I OPRACOWANIA**

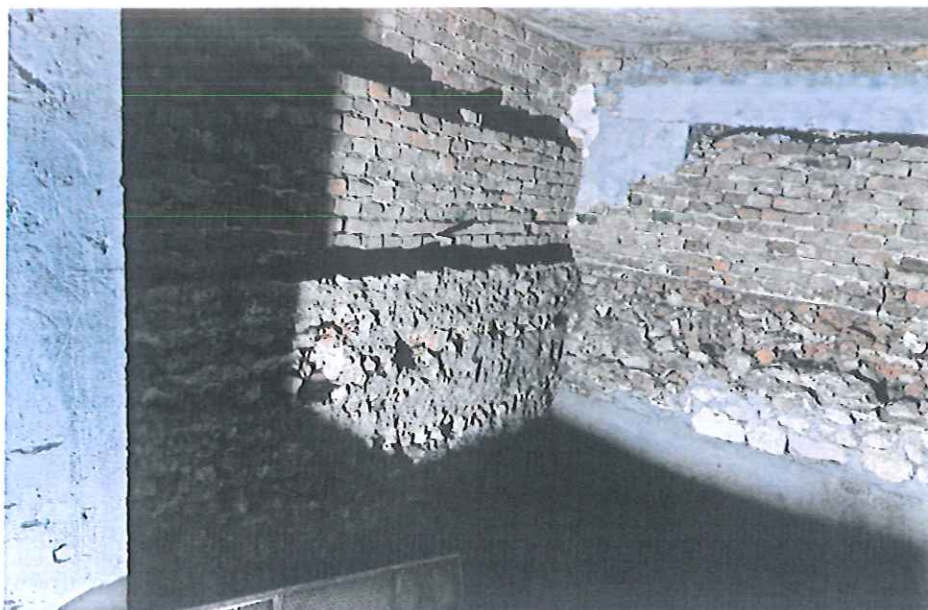
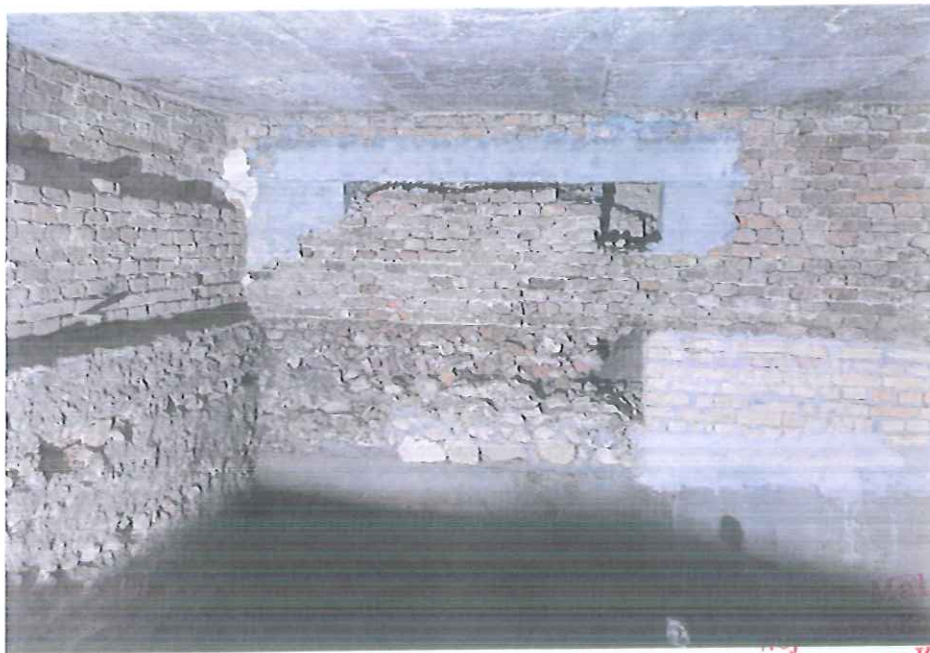
Fot. 1. Narożnik północno – wschodni pomieszczenia -1.04 w piwnicy budynku „Kossakówka”, Pl. Kossaka 4, Kraków. Widoczny pas gruzu i kamieni w dolnej części. Fot. Dorota Narowska Avonza, wrzesień 2021 r.

Fot. 2. Narożnik północno – wschodni pomieszczenia -1.04 w piwnicy budynku „Kossakówka”, Pl. Kossaka 4, Kraków. Widoczny pas gruzu i kamieni w dolnej części. Fot. Dorota Narowska Avonza, wrzesień 2021 r.

4. Usunięcie gruzu ze ściany północnej i ściany wschodniej piwnicy w pomieszczeniu -1.04. Dotyczy to tych fragmentów ścian, które zbudowane są z gruzu ceglanego i kamieni. Powód: brak spoin i niestabilny charakter wskazanych fragmentów ścian i kolizja z prowadzonymi pracami budowlanymi związanymi z podbiciem i izolacją konstrukcyjnych ścian nośnych oraz zaprojektowanym zespoleniem całego budynku Kossakówki płytą fundamentową.

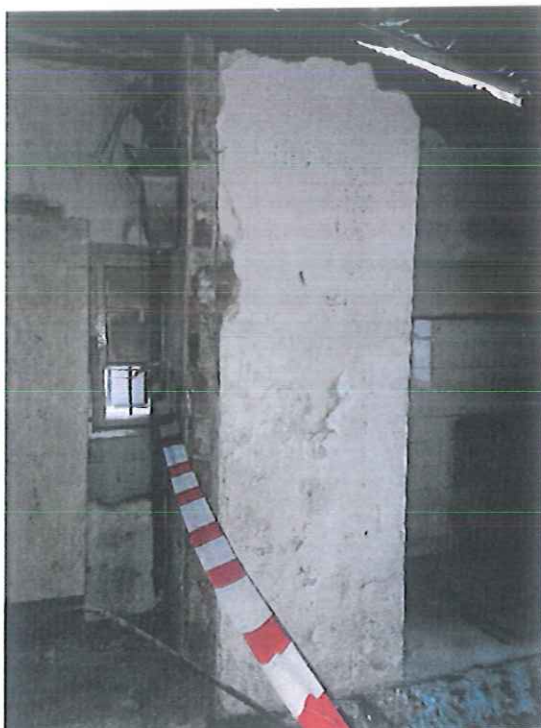
Fot. 3. Ścianka działowa w kształcie litery L w pomieszczeniu 1.3 w budynku „Kossakówka”, Pl. Kossaka 4, Kraków. Fot. Dorota Narowska Avonza, wrzesień 2021 r.

Fot. 4. Ścianka działowa w kształcie litery L w pomieszczeniu 1.3 w budynku „Kossakówka”, Pl. Kossaka 4, Kraków. Fot. Dorota Narowska Avonza, wrzesień 2021 r.

1. Rozbiórka ścianki działowej w pomieszczeniu 1.3, wymurowanej na wysokość 2.3 m. Ścianka nie posiada cech ścian historycznych. W wyniku prowadzonych w latach 2015 – 2018 prac w pomieszczeniu ścianka nie łączy się ze stropem. Powód konieczności rozbiórki: kolizja z prowadzonymi pracami budowlanymi związanymi z podbiciem i izolacją konstrukcyjnych ścian nośnych oraz zaprojektowanym zespoleniem całego budynku Kossakówki płytą fundamentową.

- Ściany należy rozbierać od góry warstwami, bez użycia ciężkich narzędzi pneumatycznych. Nie dopuszcza się przewracania ścian. Należy wykonać pionowe odcięcie od murów i nie dopuścić do zniszczenia sąsiadujących fragmentów murów.

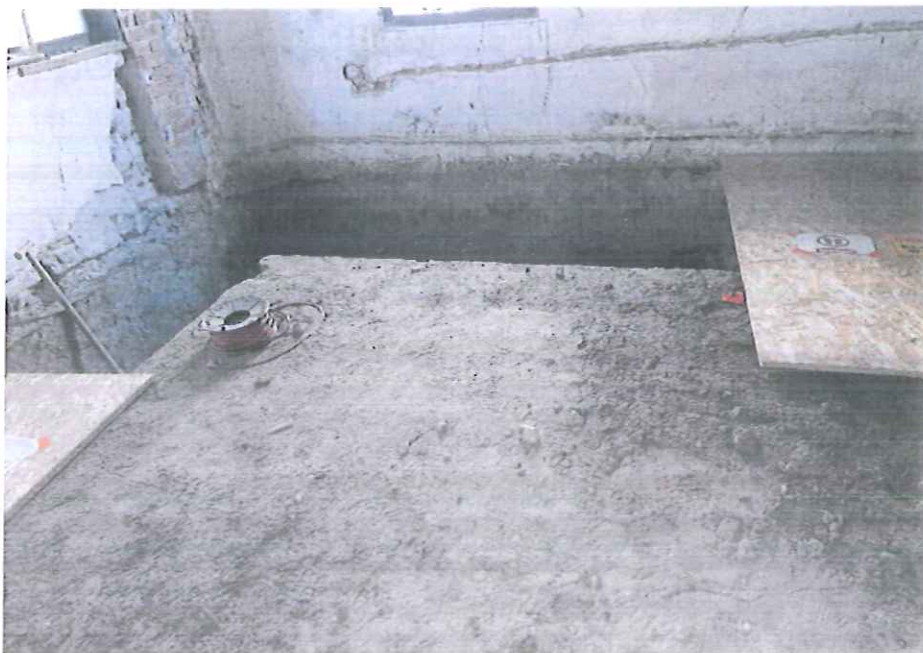
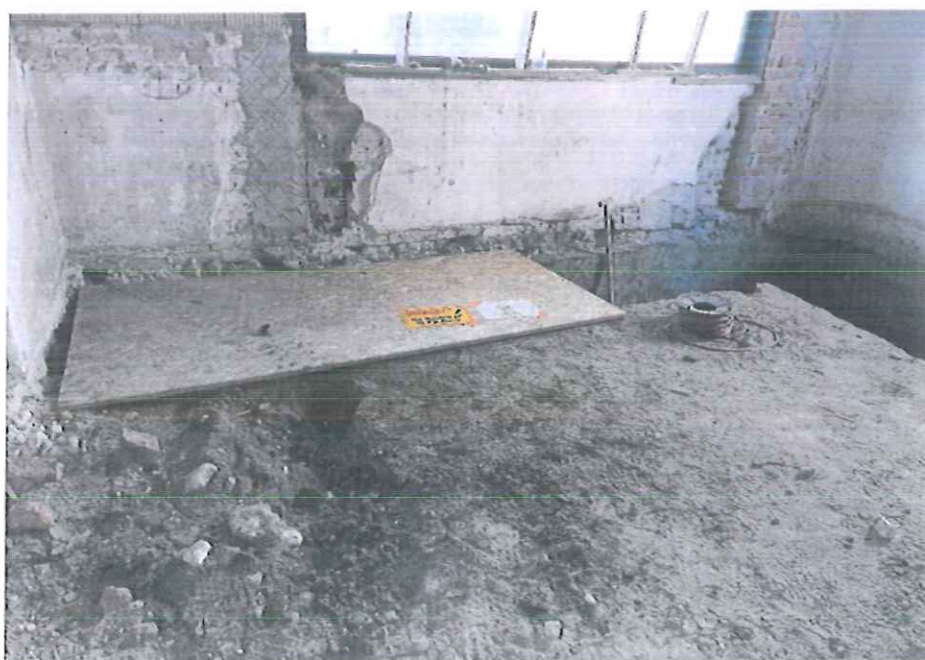
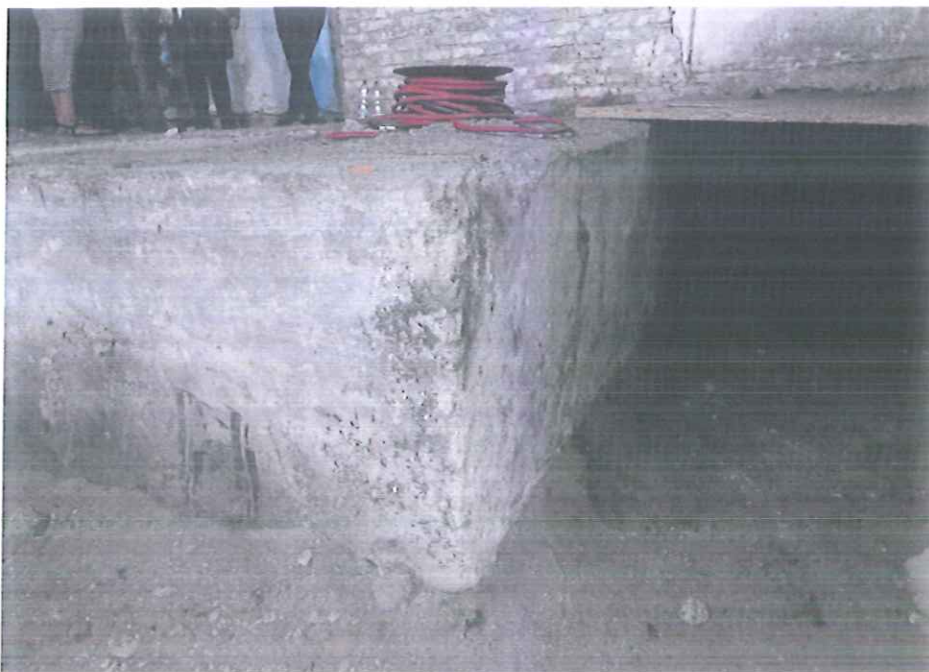
Ponadto podczas prac ziemnym odkopano w pomieszczeniu 1.1 fundament, wymiarami zgodny z wcześniejszym zarysem budynku. W związku z ustaleniami komisji konserwatorskiej z 11.08.2021 r. dotyczącymi podpiwniczenia całego budynku następuje kolizja z planowanymi pracami.

Fot. 5. Fundament odkopany w trakcie prac ziemnych, znajdujący się w pomieszczeniu 1.1 w budynku „Kossakówka”, Pl. Kossaka 4, Kraków. Fot. Dorota Narowska Avonza, wrzesień 2021 r.

Fot. 6. Fundament odkopany w trakcie prac ziemnych, znajdujący się w pomieszczeniu 1.1 w budynku „Kossakówka”, Pl. Kossaka 4, Kraków. Fot. Dorota Narowska Avonza, wrzesień 2021 r.

Fot. 7. Fundament odkopany w trakcie prac ziemnych, znajdujący się w pomieszczeniu 1.1 w budynku „Kossakówka”, Pl. Kossaka 4, Kraków. Fot. Dorota Narowska Avonza, wrzesień 2021 r.

3. Rozbiórka fundamentu w pomieszczeniu 1.1. Powód: kolizja z prowadzonymi pracami budowlanymi związanymi z podbiciem i izolacją konstrukcyjnych ścian nośnych oraz zaprojektowanym zespoleniem całego budynku Kossakówki płytą fundamentową oraz kolizja z planowanym podpiwniczeniem budynku (ustalenia komisji konserwatorskiej z dnia 11.08.2021 r, punkt 3.).

- Wykonać odkrywki pasowe na obecność polichromii na każdej powierzchni wskazanych ścian działowych. Odkrywki udokumentować fotograficznie i opisowo.
- Należy wykonać dokumentację fotograficzną, opisową i wymiarową fundamentów.

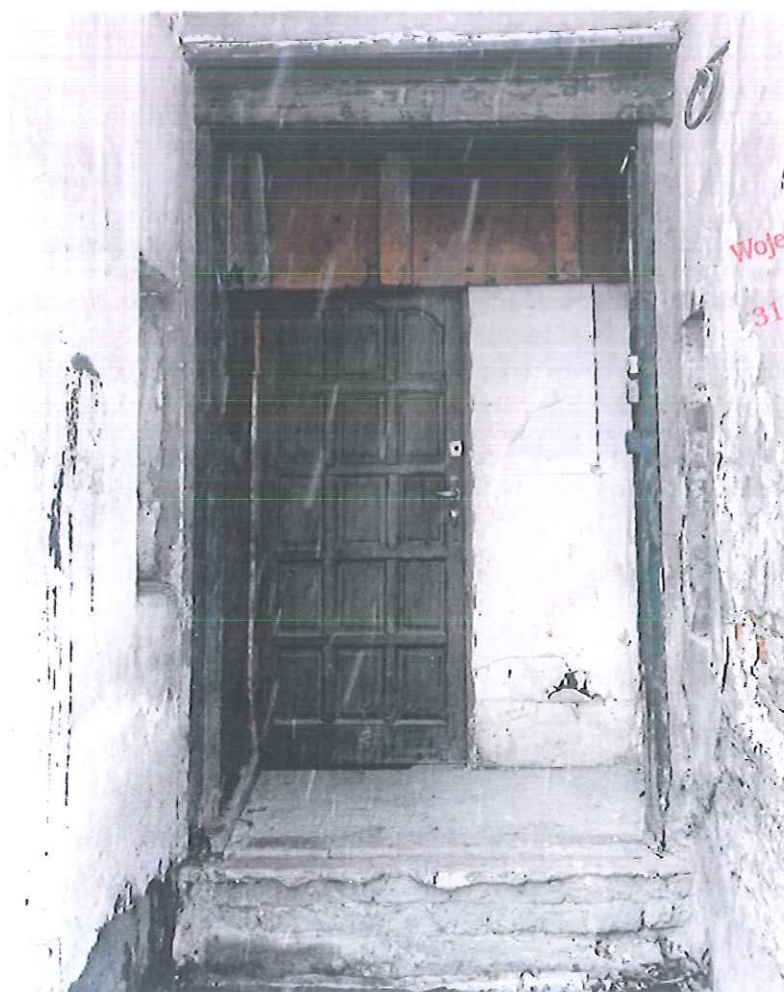
Fot. 8. Ścianka wtórna ze współczesną stolarką drzwiową, elewacja północna w budynku „Kossakówka”, Pl. Kossaka 4, Kraków. Fot. Dorota Narowska Avonza, wrzesień 2021 r.

- Gruz należy usuwać na bieżąco przy użyciu wyciągów mechanicznych.
- Po rozbiórce ściany ze współczesną stolarką drzwiową należy wykonać tymczasową ściankę z przesunięciem. Proponuje się wykonać ramę drewnianą o funkcji ościeżnicy, zlokalizowaną przed historyczną ościeżnicą drzwi frontowych.

Ściankę proponuje się wykonać z materiałów drewnopochodnych. Tymczasowa ścianka będzie stanowiła dodatkowe zabezpieczenie oryginalnej ościeżnicy przed bezpośrednim wpływem warunków atmosferycznych.
