**SPRAWOZDANIE Z BADAŃ STRATYGRAFICZNYCH  
PRZEPROWADZONYCH W ZABYTKOWEJ WILLI „KOSSAKÓWKA”  
w Krakowie przy Pl. Kossaka 4**

**KRAKÓW, lipiec 2021**

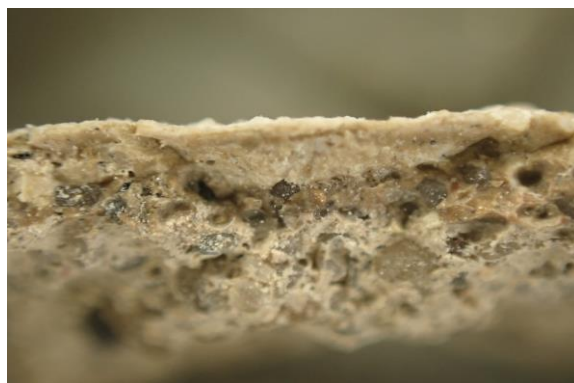
fot. 1. Przekrój warstwy powierzchniowej tynku

Badana próbka zaprawy zawiera znaczną (~ 80%) ilość kruszywa - piasku kwarcowego jak również frakcji zawiesinowej (~8,5%) natomiast ilość spoiwa wapiennego jest stosunkowo niska (~13%). Oznacza to, że badana zaprawa jest materiałem typu cementowo- wapiennego. Niektóre jej cechy (żółty odcień zaprawy, żółta barwa frakcji zawiesinowej) wskazują, że bazą badanej zaprawy był cement romański, być może z dodatkiem zwykłego cementu barwy szarej. Warstwa powierzchniowa tynku jest barwy żółtej (fot.1), co wskazuje również na zastosowanie do jej wykonania cementu romańskiego.

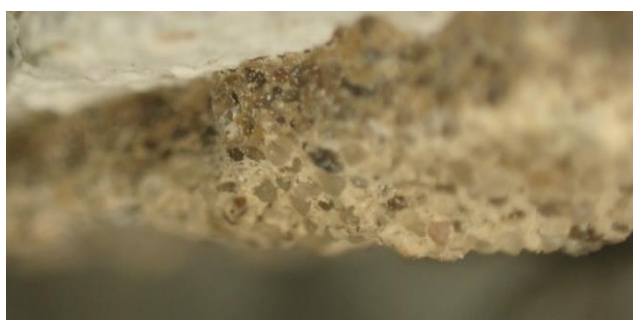
fot. 3 Stratygrafia próbki nr 2

2	Tynk z warstwą oryginalną pod odkrywką E5
---	-------------------------------------------

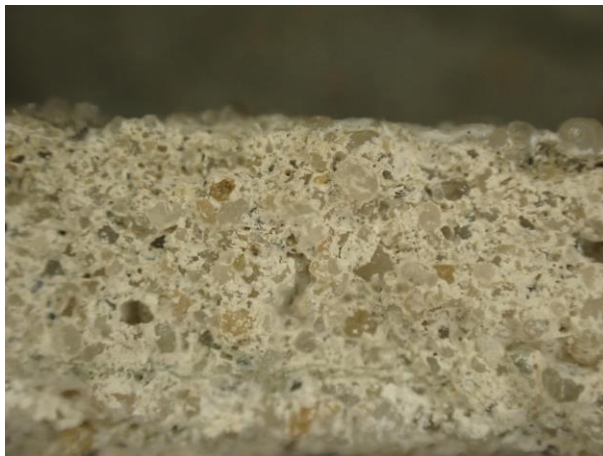
fot. 5 Stratygrafia próbki nr 2

3	Tynk - wszystkie warstwy. Elewacja zachodnia pod odkrywką E3
---	-----------------------------------------------------------------

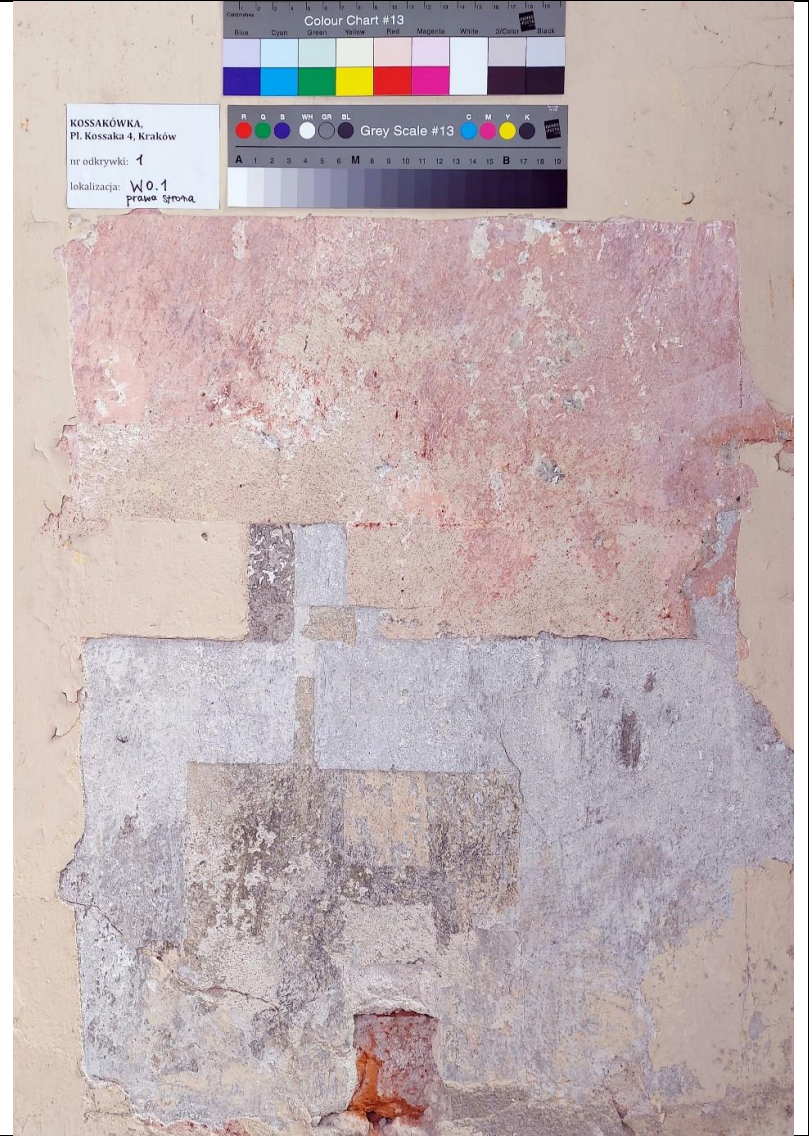
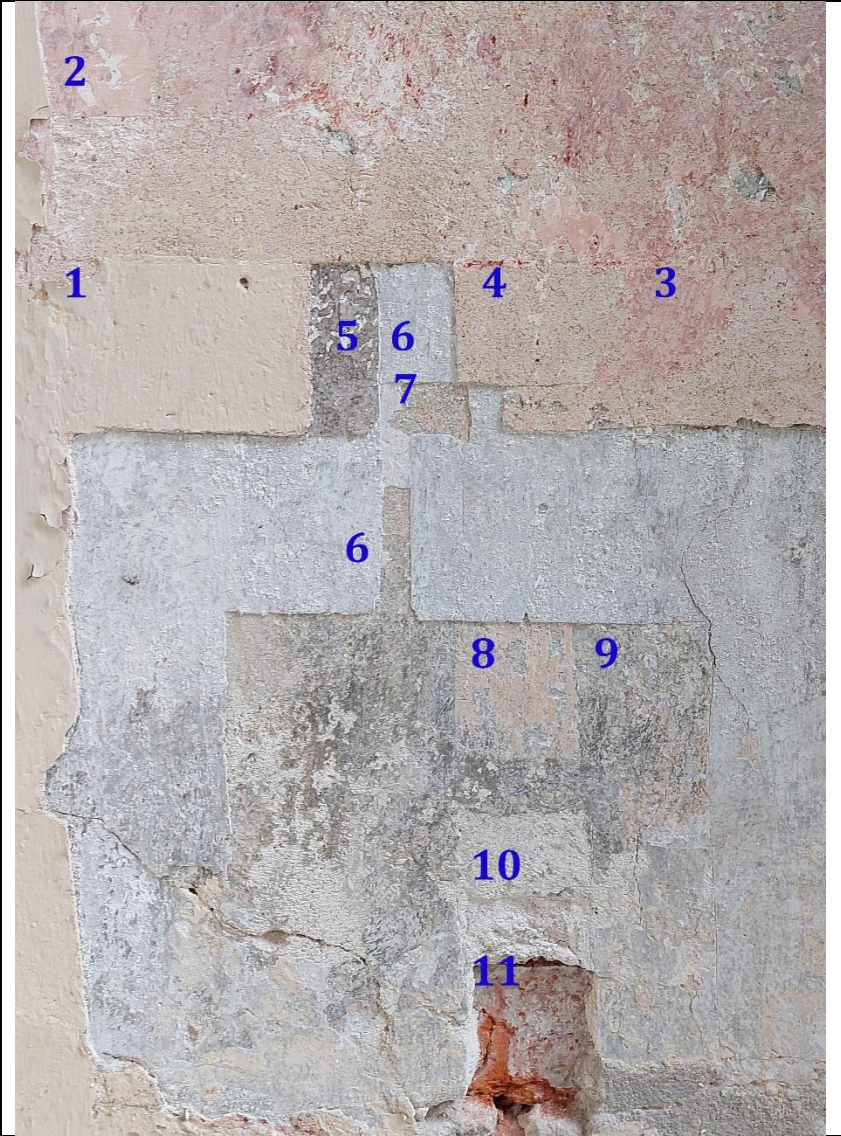
<p>1 – współczesna warstwa syntetycznej farby  2 – współczesna warstwa farby klejowej  3 – warstwa farby klejowej, kolor czerwony  4 – zacierka wyrównująca (wapienno – piaskowa?)  5 – warstwa farby na pobiale, kolor nieczytelny, zabrudzony  6 – warstwa farby na pobiale, kolor jasnoszary  7 – odrębna warstwa pobiału  8 – warstwa farby, kolor ciepły różowy  9 – warstwa farby na pobiale, kolor zabrudzony, z przewagą chłodnych odcieni  10 – tynk wapienno – piaskowy  11 – wątek ceglany</p>
LOKALIZACJA: pomieszczenie W0.1, po prawej stronie

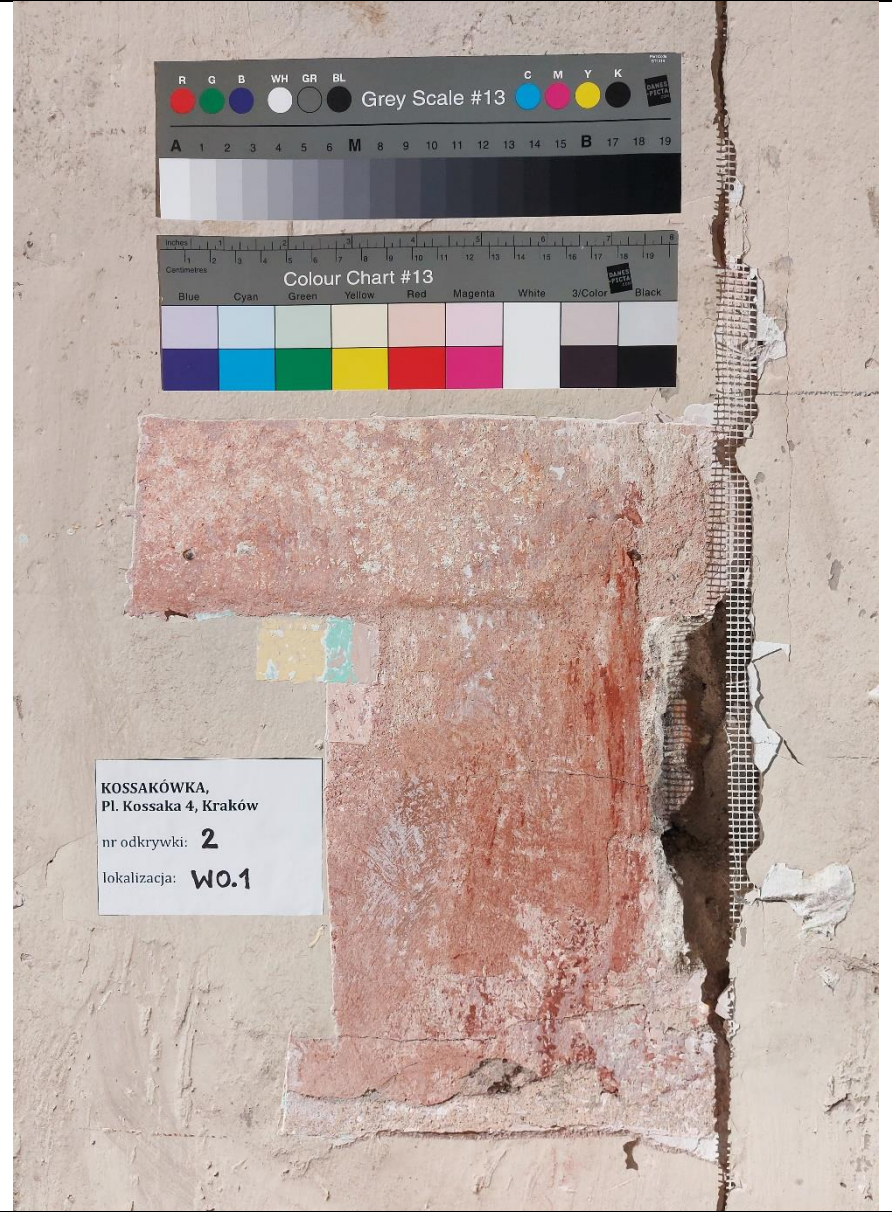
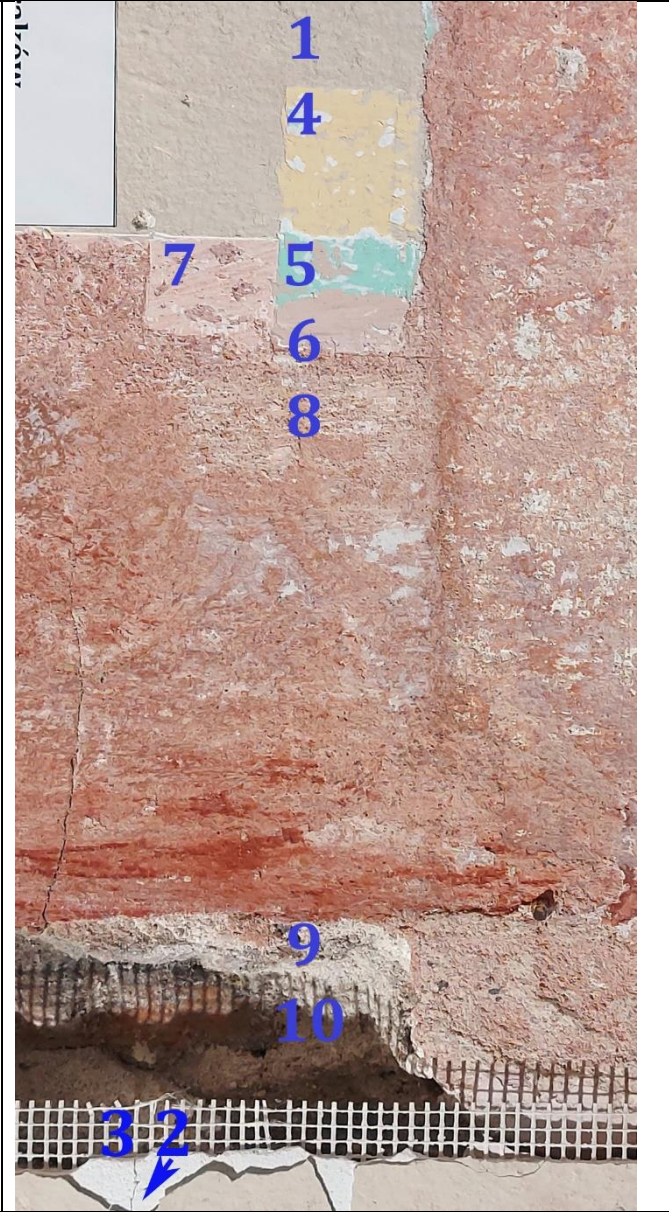
<p>KOSSAKÓWKA, Pl. Kossaka 4, Kraków</p> <p>nr odkrywki: <b>2</b></p> <p>lokalizacja: <b>W0.1</b></p>

<p><b>OPIS WARSTW:</b></p> <ul style="list-style-type: none"> <li>1 – współczesna warstwa syntetycznej farby</li> <li>2 – zacierka gipsowa</li> <li>3 – siatka wzmacniająca</li> <li>4 – warstwa farby syntetycznej na białym gruncie</li> <li>5 – warstwa farby klejowej (?)</li> <li>6 – warstwa farby klejowej</li> <li>7 – warstwa farby na pobiale, kolor ciepły róż</li> <li>8 – warstwa farby na cienkiej pobiale, kolor czerwony</li> <li>9 – tynk wapienno – piaskowy</li> <li>10 – wątek ceglany</li> </ul>
<p><b>LOKALIZACJA:</b> pomieszczenie W0.1, po prawej stronie, za drzwiami</p>

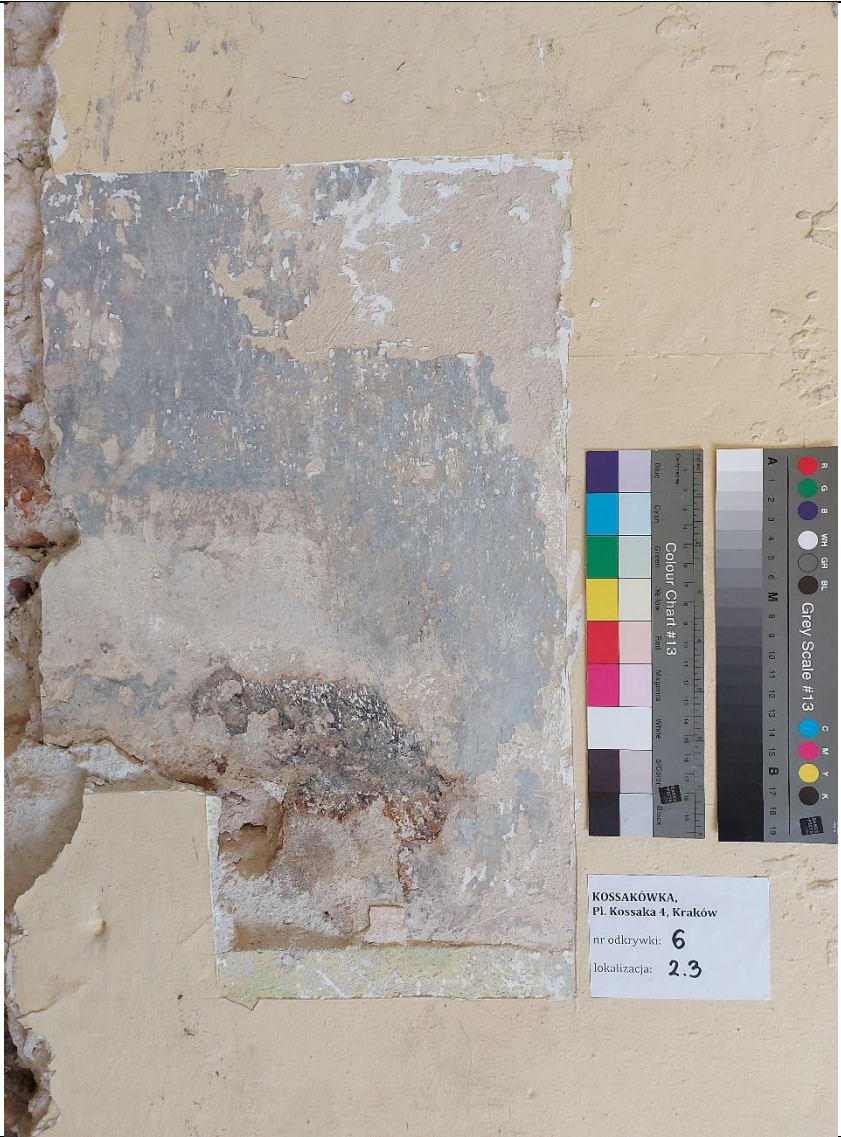
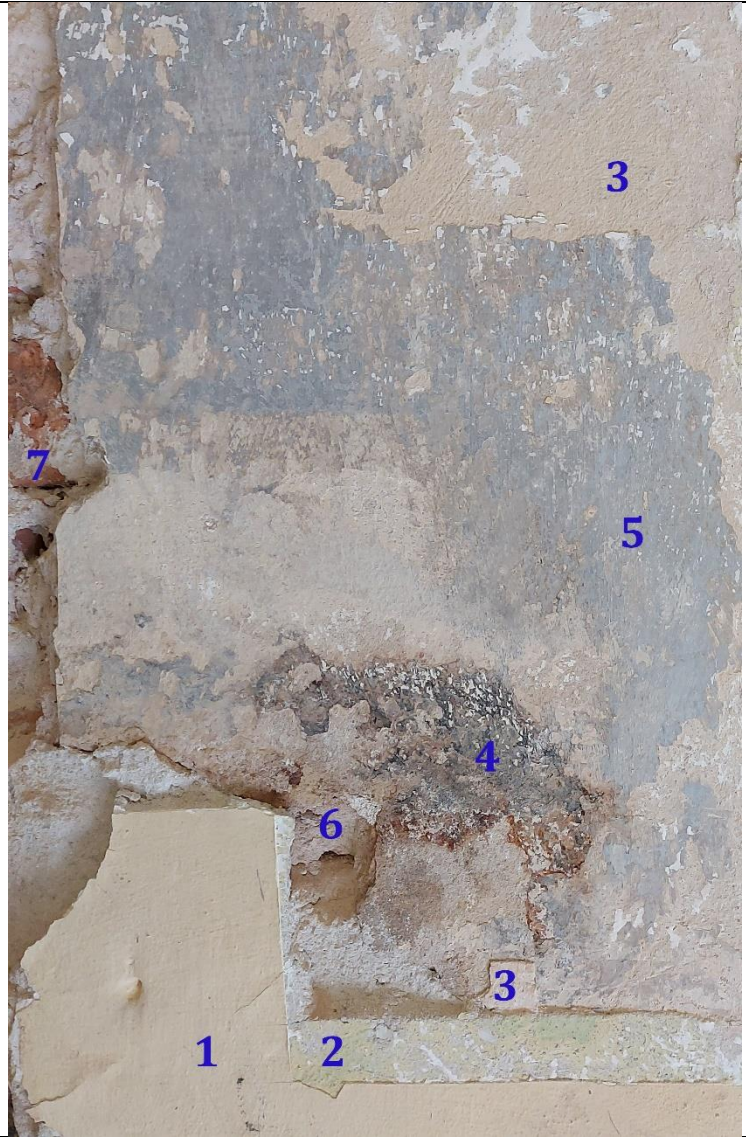
<p>1 – współczesna warstwa syntetycznej farby  2 – zacierka z zieloną farbą  3 – warstwa farby na pobiale lub gruncie, kolor jasny ugrowy  4 – pozostałości farby na pobiale w kolorze błękitu pruskiego  5 – warstwa farby na pobiale, kolor jasny niebieski  6 – tynk wapienno – piaskowy  7 – wątek ceglany</p>
<b>LOKALIZACJA:</b> pomieszczenie 2.3, po lewej stronie od okna

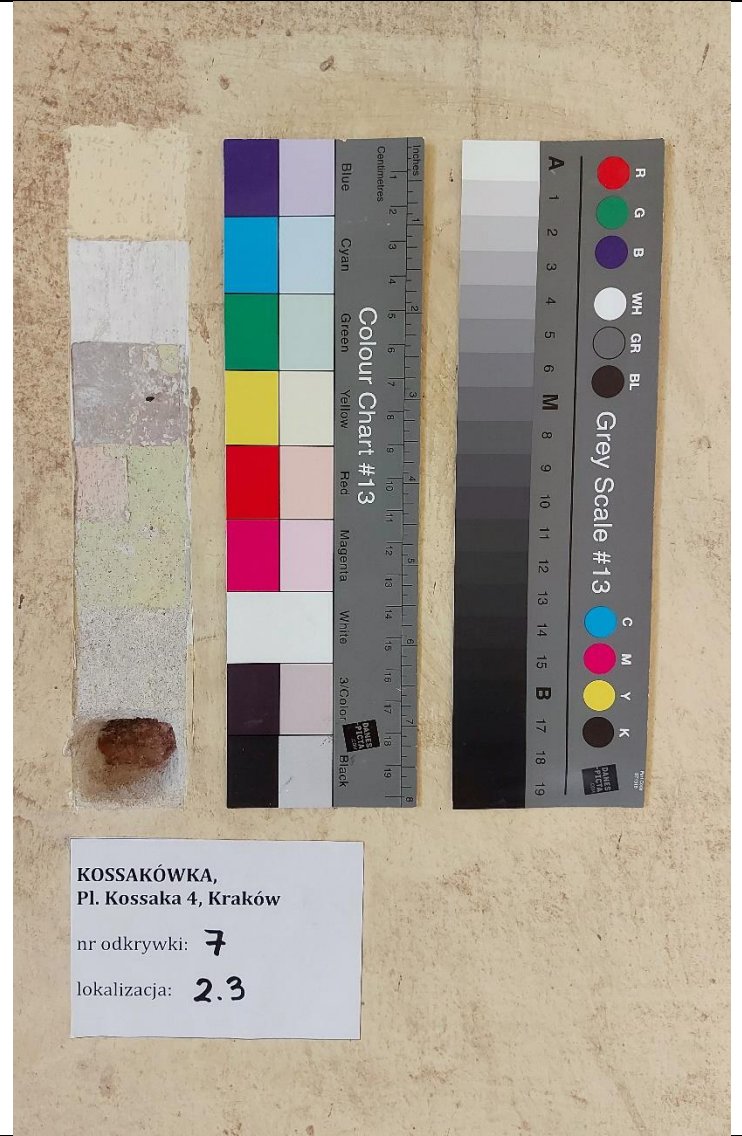
<p>KOSSAKÓWKA, Pl. Kossaka 4, Kraków</p> <p>nr odkrywki: 7</p> <p>lokalizacja: 2.3</p>

<p>1 – współczesna warstwa syntetycznej farby</p> <p>2 – zacierka gipsowa</p> <p>3 – warstwa farby w kolorze jasnoszarym</p> <p>4 – warstwa farby białej lub gruntu</p> <p>5 – warstwa zacierki wyrównującej</p> <p>6 – warstwa zacierki wyrównującej lub gruntu</p> <p>7 – warstwa tynku wapienno – piaskowego wraz z trzcinowaniem</p>
LOKALIZACJA: pomieszczenie 2.3, sufit

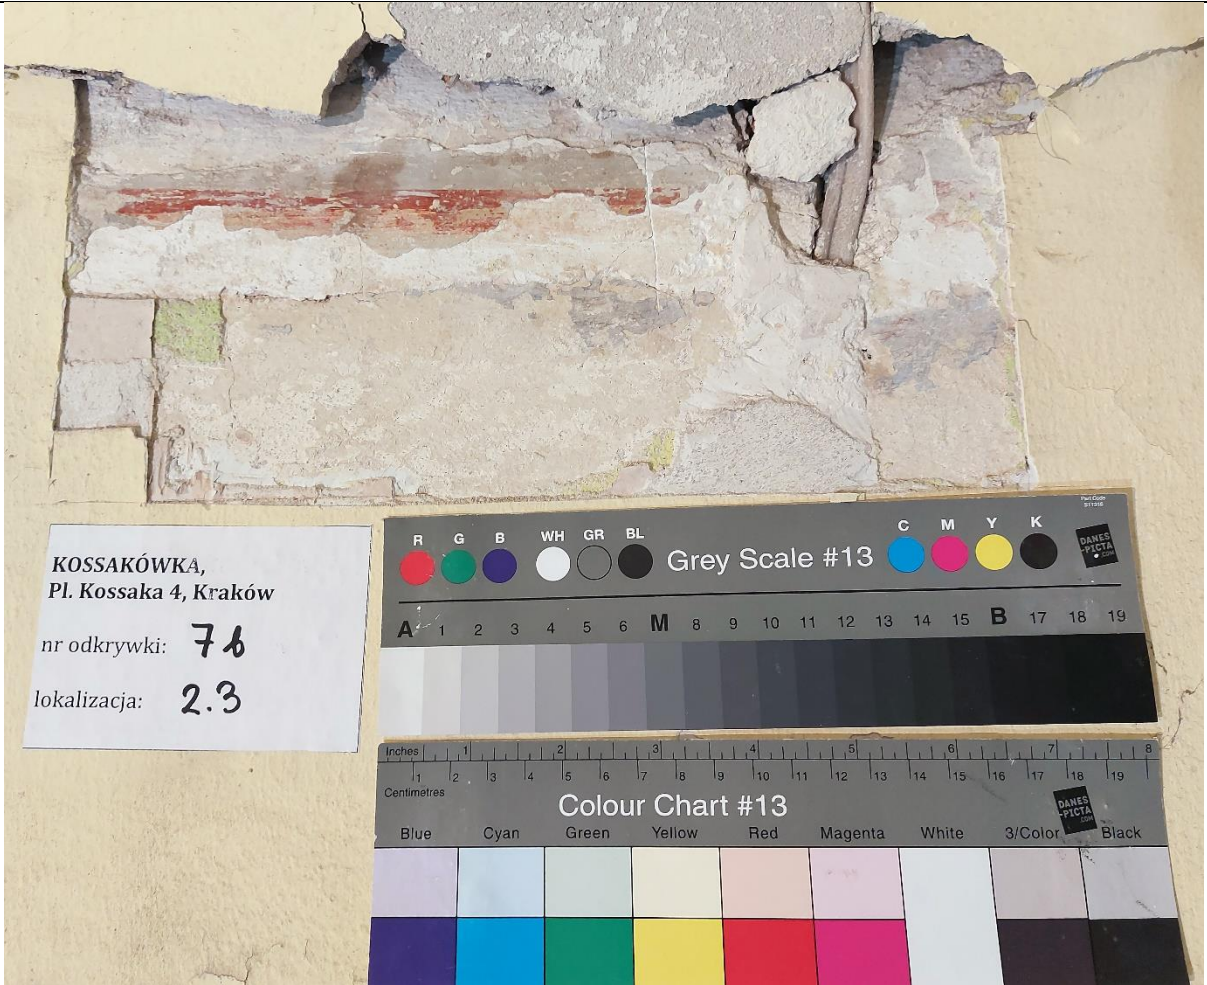
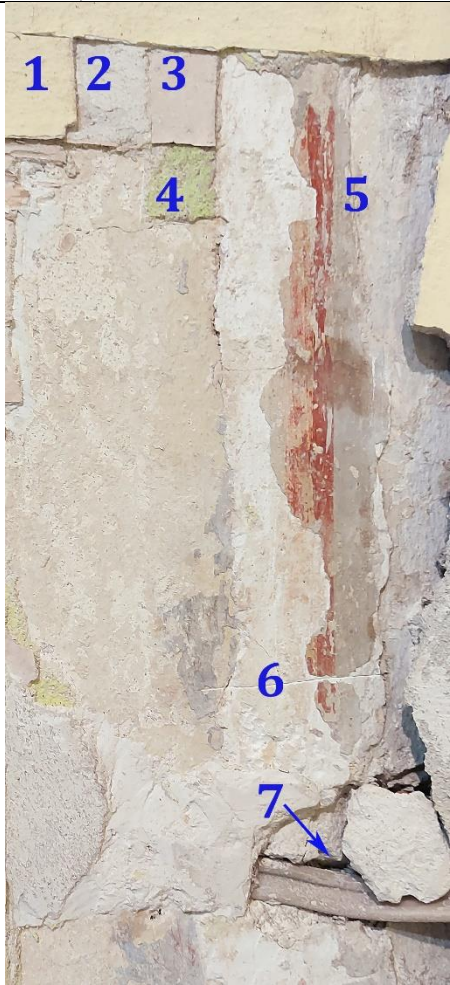
<p> <b>KOSSAKÓWKA,</b>  <b>Pl. Kossaka 4, Kraków</b>            nr odkrywki: <b>7b</b>            lokalizacja: <b>2.3</b> </p>

<p>             1 – współczesna warstwa syntetycznej farby              2 – zacierka gipsowa              3 – warstwa farby na pobiale lub gruncie, kolor jasny ugrowy              4 – warstwa farby klejowej w kolorze zielonym, na zacierce              5 – warstwa malarska na pobiale z widocznym czerwonym pasem na szarym tle              6 – warstwa farby na cienkiej pobiale, w kolorze jasnego ugru              7 – tynk wapienno – piaskowy           </p>
<b>LOKALIZACJA: pomieszczenie 2.3, pas pod sufitem</b>

- 2.7 (klatka schodowa): w odkrywce nr 9 – czerwony pas przy podłodze, w odkrywce 14 i 14a – czarny pas przy schodach
- 2.3 (dawna kuchnia): w odkrywce nr 7b i 7c – czerwony pas na szarym tle na ścianie pod sufitem
- 2.2: w odkrywce nr 18 – fragmenty czerwonego pasa (być może złożonego z dekoracji ornamentalnej)
- 2.1 (salon) – w odkrywce nr S2 – fragmenty czerwonego pasa na ścianie pod sufitem
- LU.1.1 – w odkrywce nr 48 – zachowane szczątkowo fragmenty warstwy malarskiej z czerwonym pasem (analogicznej do warstwy w odkrywkach 7b i 7c, o podobnym charakterze) oraz zachowane szczątkowo fragmenty pasa w kolorze głębokiego błękitu w warstwie najstarszej. Taki sam błękit występuje w odkrywce nr 47 w tym samym pomieszczeniu, również w tej samej, najstarszej warstwie chronologicznej.

Wszystkie zachowane pozostałości dekoracji malarskich są w stanie bardzo złym. Jednakże ich występowanie zobowiązuje do odsłonięcia opisanych warstw w wymienionych pomieszczeniach w zakresie wystarczającym do podjęcia decyzji o możliwości ich konserwacji lub rekonstrukcji.

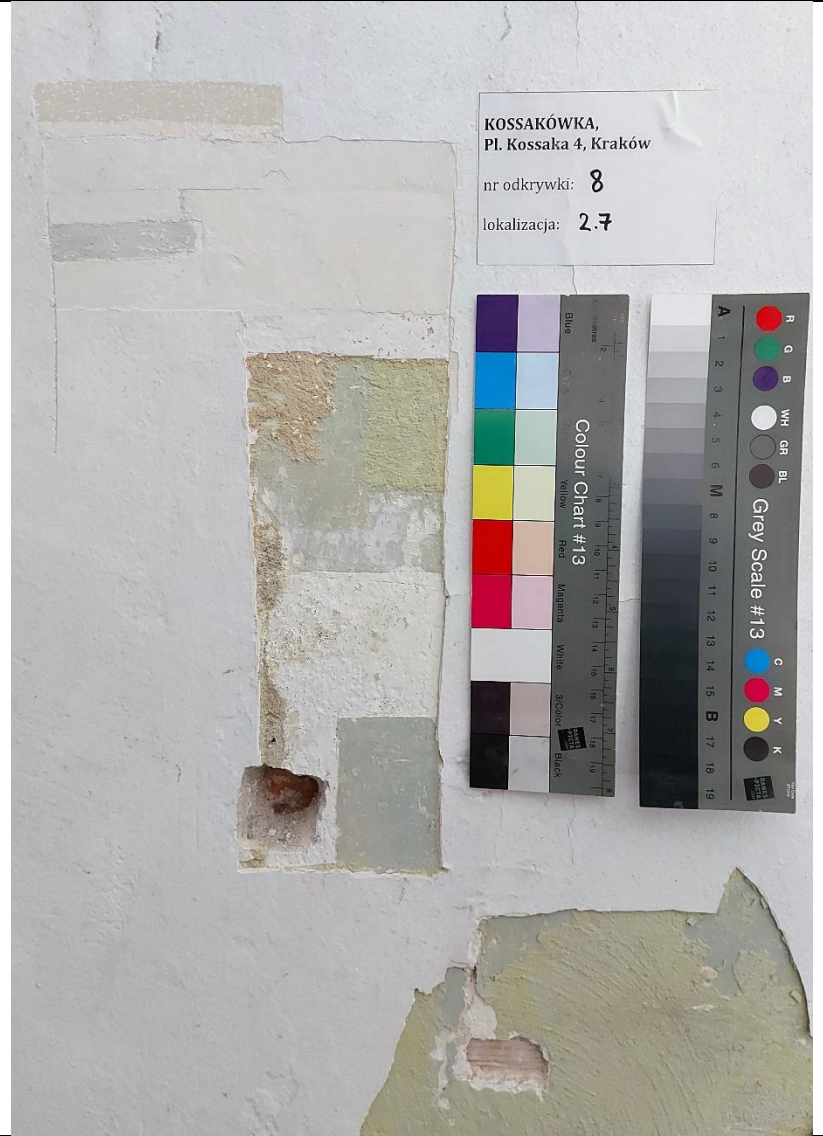
<p>KOSSAKÓWKA, Pl. Kossaka 4, Kraków</p> <p>nr odkrywki: 8</p> <p>lokalizacja: 2.7</p>

<p><b>OPIS WARSTW:</b></p> <ul style="list-style-type: none"> <li>1 – współczesna warstwa syntetycznej farby</li> <li>2 – warstwa farby syntetycznej</li> <li>3 – warstwa farby klejowej</li> <li>4 – warstwa farby klejowej</li> <li>5 – warstwa farby klejowej na pobiale</li> <li>6 – warstwa gruntu</li> <li>7 – warstwa farby na cienkiej zacierce, w kolorze sieni</li> <li>8 – warstwa farby na cienkiej zacierce w kolorze zielonym</li> <li>9 – warstwa farby klejowej (?), kolor ziemia zielona, odcień ciepły</li> <li>10 – warstwa farby klejowej (?), kolor ziemia zielona chłodna</li> <li>11 – pobiała</li> <li>12 – tynk wapienno – piaskowy</li> <li>13 – wątek ceglany</li> </ul>
LOKALIZACJA: pomieszczenie 2.7, prawa strona

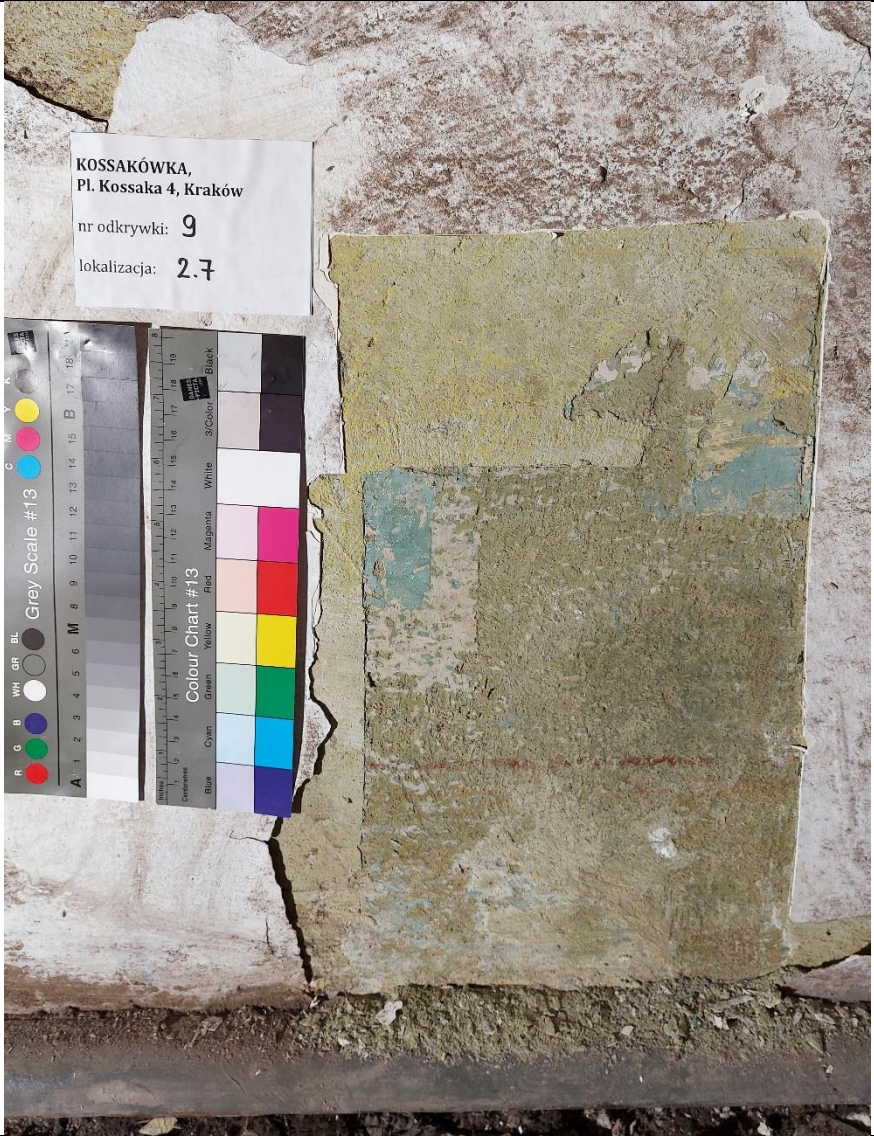
<p>1 – współczesna warstwa syntetycznej farby</p> <p>2 –grunt lub cienka zacierka</p> <p>3 – warstwa farby na cienkiej zacierce, w kolorze żółtym, zachowanym w zagłębieniach</p> <p>4 – warstwa farby w kolorze niebiesko – zielonym (smalta – grynspan)</p> <p>5 – warstwa farby na pobiale, kolor rozbielonej sieni</p> <p>6 – warstwa farby w kolorze ziemi zielnej z zachowanym cienkim paskiej w kolorze czerwieni żelazowej</p>
<p><b>LOKALIZACJA:</b> pomieszczenie 2.7, przy podłodze, po prawej stronie od boazerii</p>

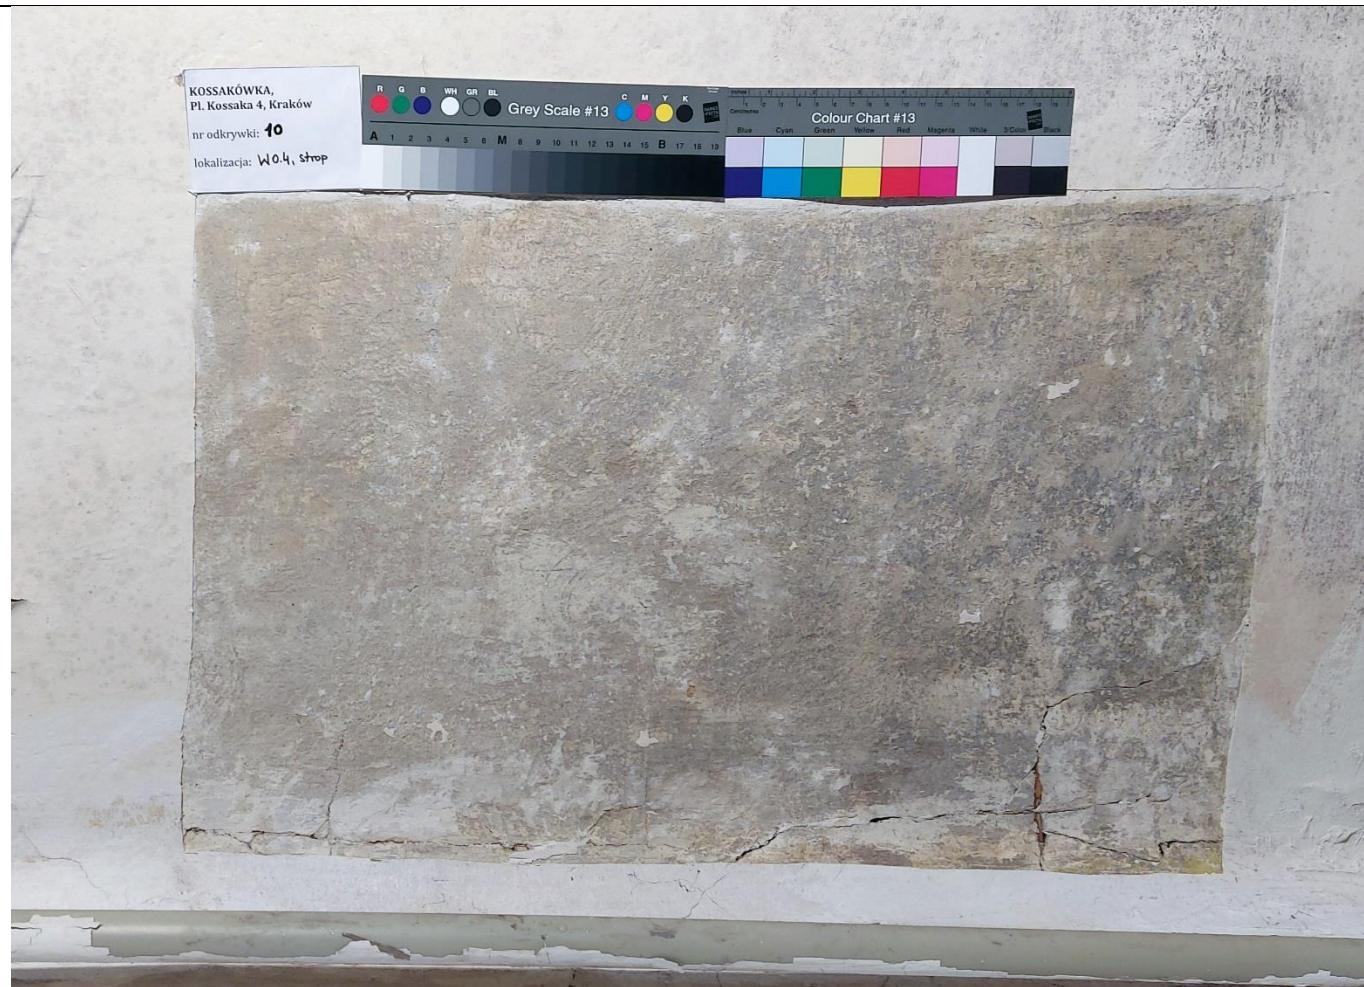
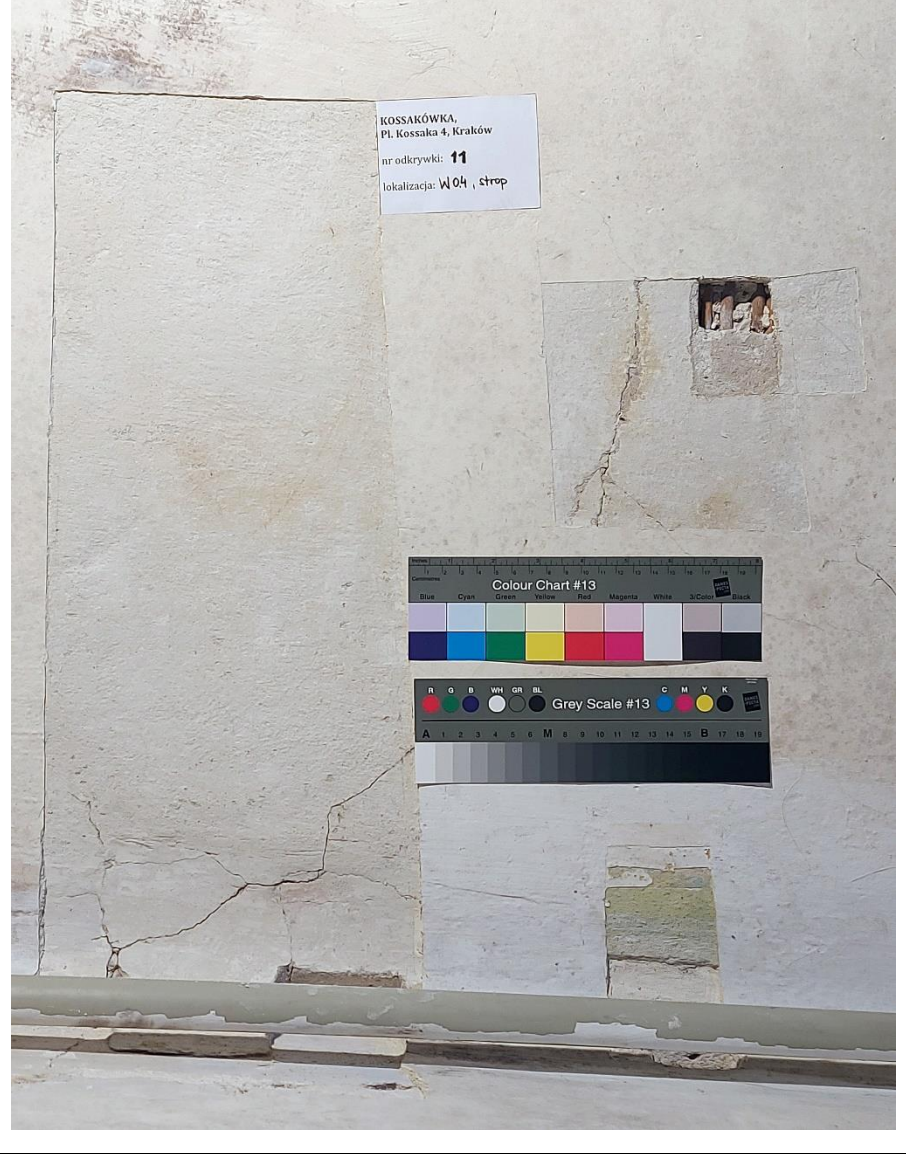
**ODKRYWKA NR 10**

**LOKALIZACJA: pomieszczenie W04 (2.7), strop****OPIS WARSTW:**

<p>1 – współczesna warstwa syntetycznej farby  2 – warstwa farby na pobiale  3 – tynk wapienno – piaskowy  4 - trzciniowanie</p> <p>Brak zachowanych śladów dekoracji malarskiej.</p>
		<p>1 - współczesna warstwa syntetycznej farby  2 – współczesna warstwa syntetycznej farby  3 – warstwa gruntu  4 – warstwa farby klejowej w kolorze zielonym  5 – warstwa farby na zacierce wapienno – piaskowej, w kolorze szarym  6 - warstwa farby na pobiale w kolorze bardzo jasnego ugru</p>

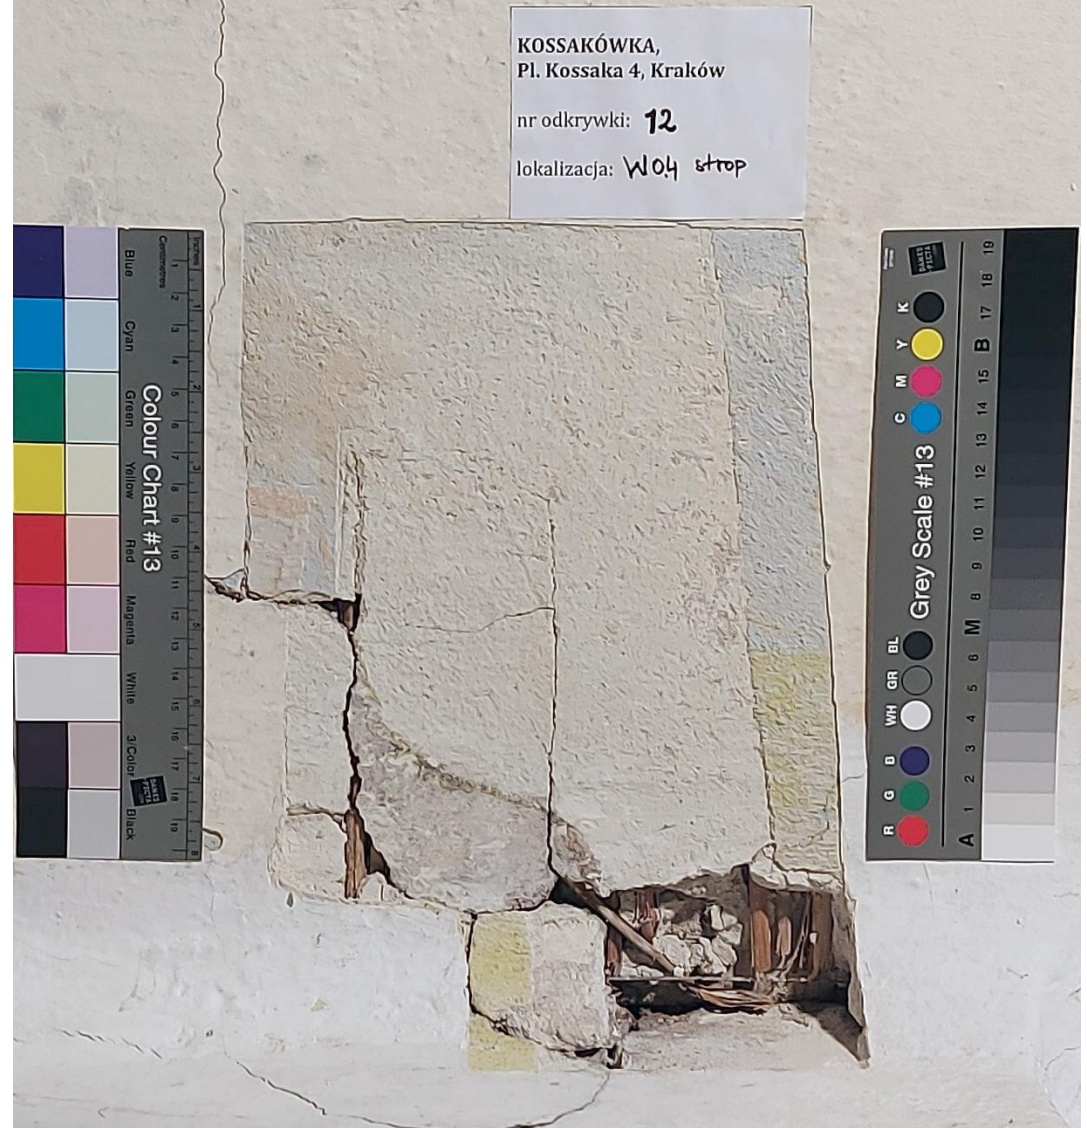
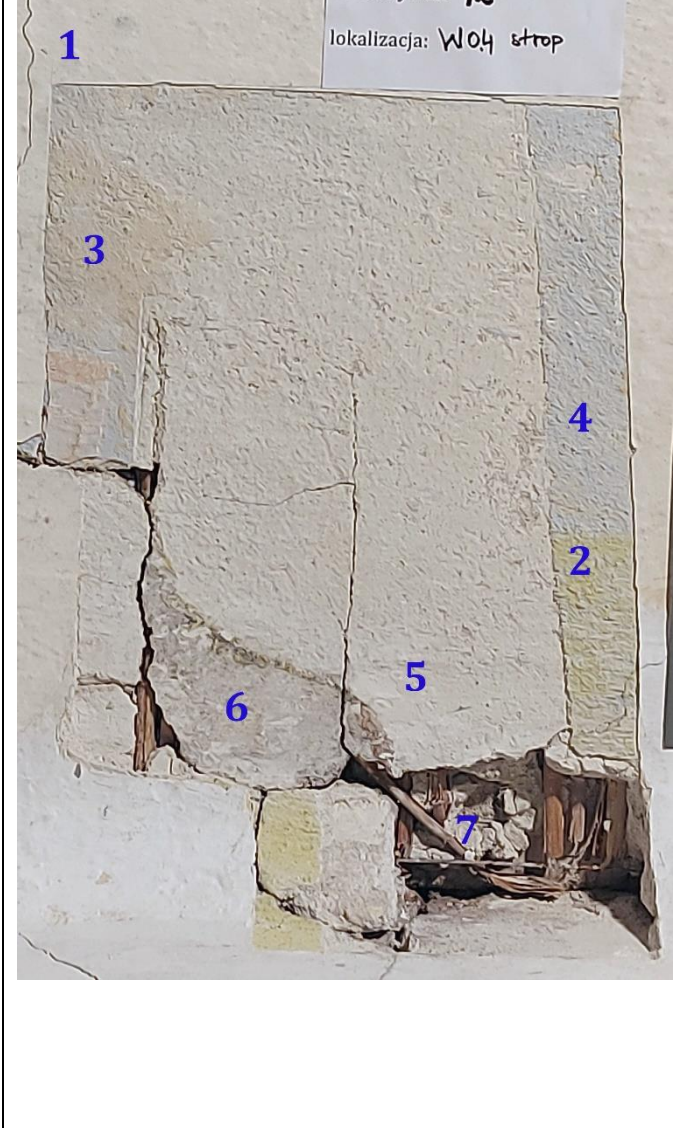
<p>The same photograph as in the first column, but with blue numbers 1 through 7 placed over different layers of the repair. Layer 1 is at the top, layer 2 is below it, layer 3 is below that, layer 4 is below that, layer 5 is below that, layer 6 is below that, and layer 7 is at the bottom, near the wooden structure.</p>	<p>1 - współczesna warstwa syntetycznej farby</p> <p>2 - warstwa farby w kolorze żółtym</p> <p>3 - warstwa farby, w kolorze rozbielonej sieni</p> <p>4 - warstwa farby w kolorze jasnoniebieskim</p> <p>5 - warstwa pobiału na zacierce wapienno - piaskowej</p> <p>6 - warstwa farby na pobiale, w kolorze jasnoszarym</p> <p>7 - tynk wapienno - piaskowy z trzcinowaniem</p>

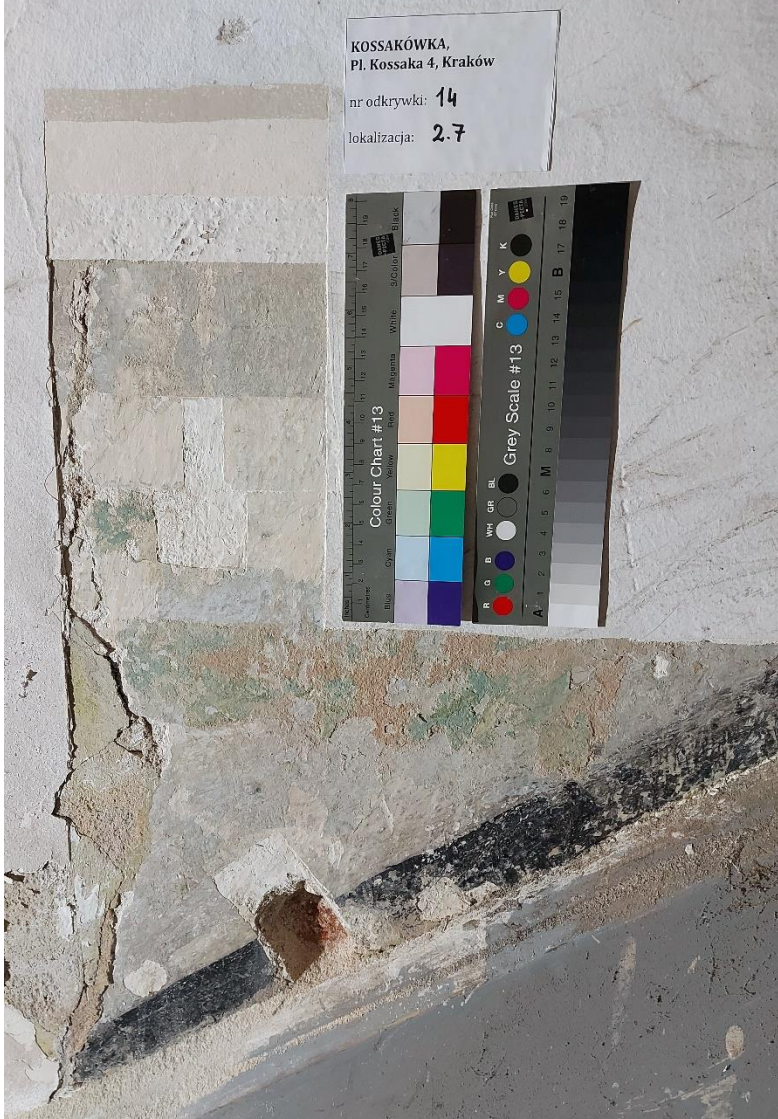
<p>1 – współczesna warstwa syntetycznej farby</p> <p>2 – warstwa farby syntetycznej, w kolorze rozbielonej umbry</p> <p>3 – warstwa farby w kolorze rozbielonej ochry</p> <p>4 – warstwa gruntu/pobiał</p> <p>5 – warstwa farby w kolorze zielonym</p> <p>6 – warstwa farby w kolorze sieny</p> <p>7 – warstwa farby w kolorze jasnej chłodnej szarości, z zachowanym czarnym pasem u dołu</p> <p>8 – warstwa farby na cienkiej pobiale, w kolorze jasnougrowym, u dołu przechodzącym w szarość</p> <p>9 – warstwa pobiał</p> <p>10 – tynk wapienno – piaskowy</p> <p>11 – wążek ceglany</p>
LOKALIZACJA: pomieszczenie 2.7

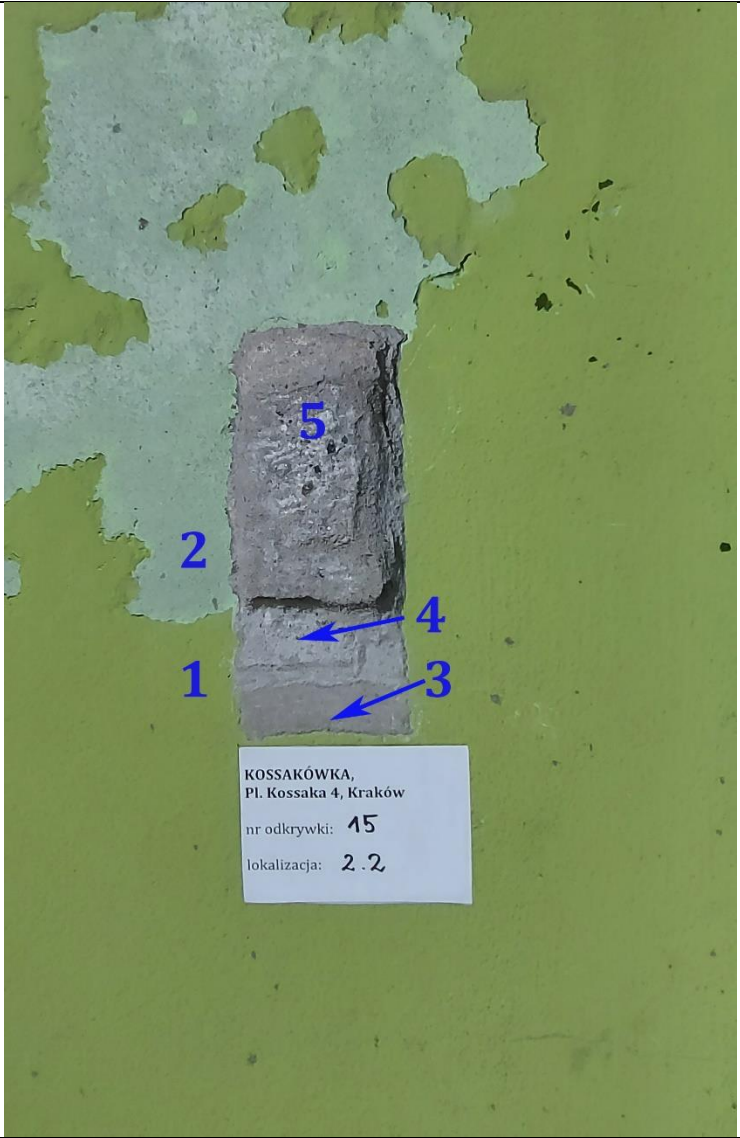
<p data-bbox="369 954 598 1098">           KOSSAKÓWKA,            Pl. Kossaka 4, Kraków            nr odkrywki: 15            lokalizacja: 2.2         </p>	<p data-bbox="913 196 1720 363">             1 – współczesna warstwa syntetycznej farby w kolorze zielonym              2 – warstwa farby w kolorze zielonym              3 – warstwa zacierki/gładzi              4 – warstwa wierzchnia tynku cementowego              5 – tynk cementowy           </p>
LOKALIZACJA: pomieszczenie 2.2, po prawej stronie

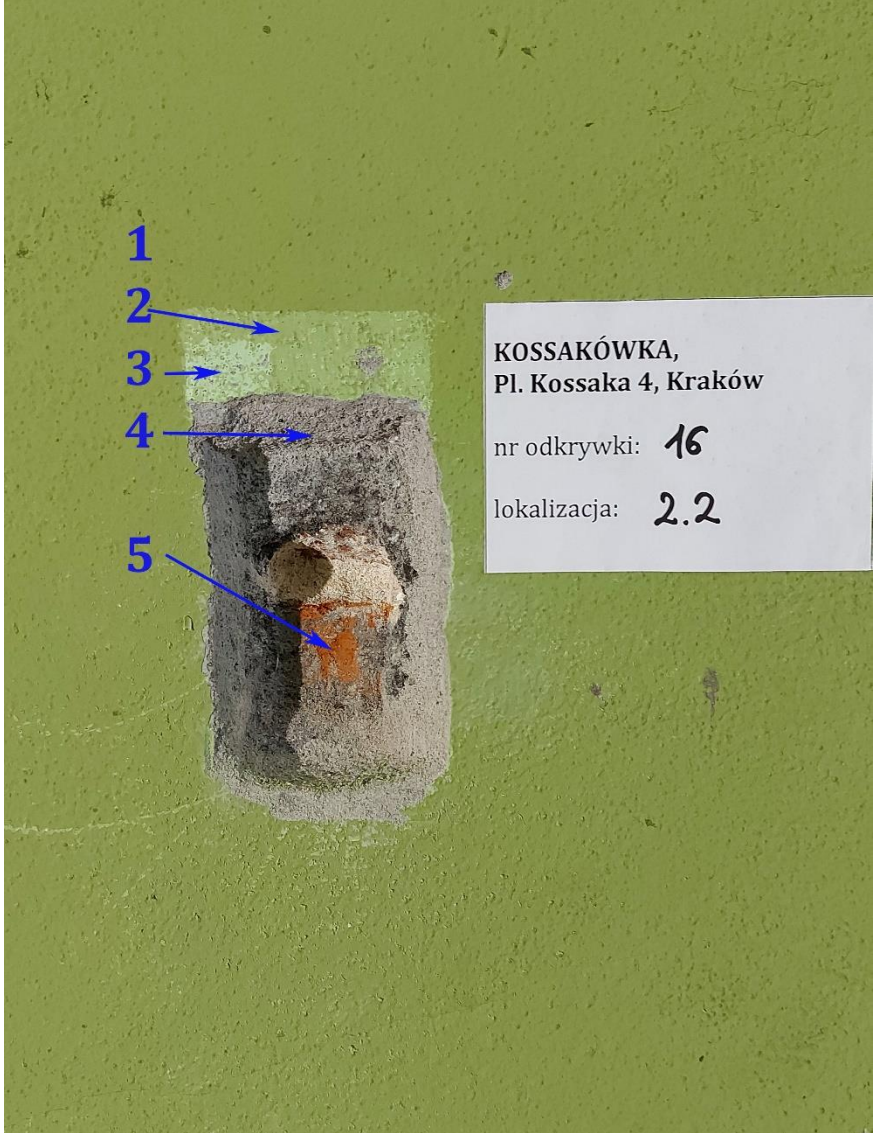
<p data-bbox="593 523 869 587">KOSSAKÓWKA, Pl. Kossaka 4, Kraków</p> <p data-bbox="593 614 817 654">nr odkrywki: 16</p> <p data-bbox="593 678 824 718">lokalizacja: 2.2</p>	<p data-bbox="1012 191 1818 223">1 – współczesna warstwa syntetycznej farby w kolorze zielonym</p> <p data-bbox="1012 226 1489 258">2 – warstwa farby w kolorze zielonym</p> <p data-bbox="1012 261 1556 293">3 – warstwa farby w kolorze jasnozielonym</p> <p data-bbox="1012 296 1265 328">4 - tynk cementowy</p> <p data-bbox="1012 331 1236 363">5 – wątek ceglany</p>
LOKALIZACJA: pomieszczenie 2.2

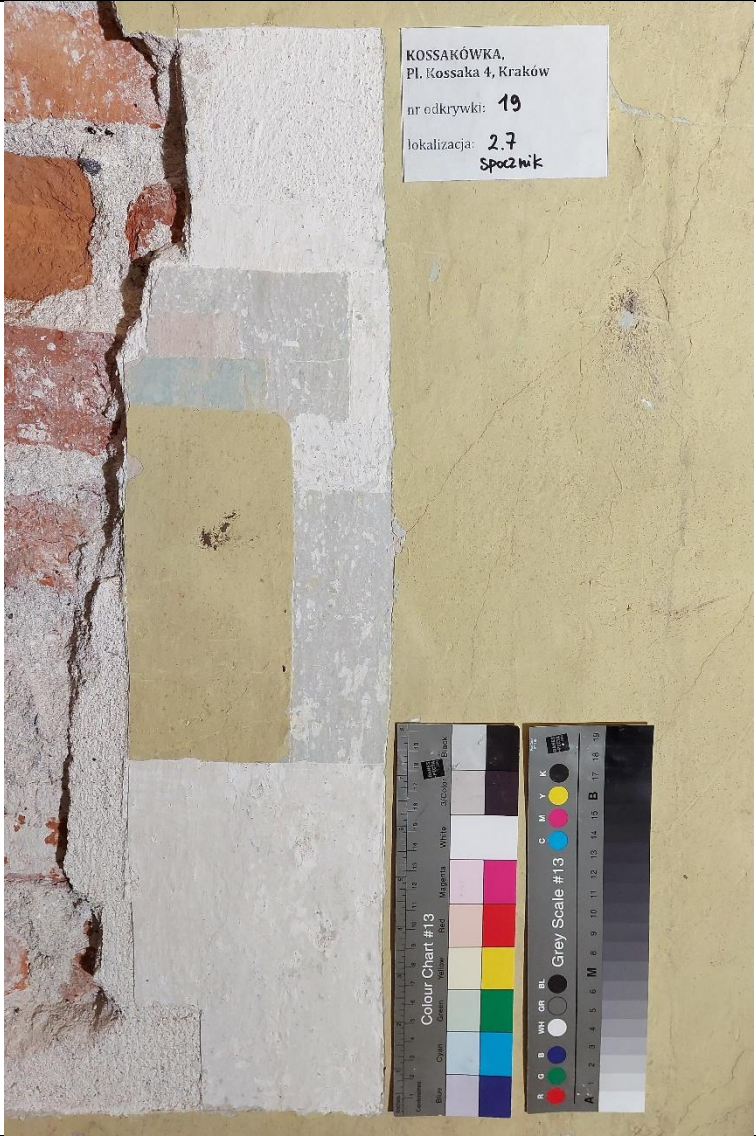
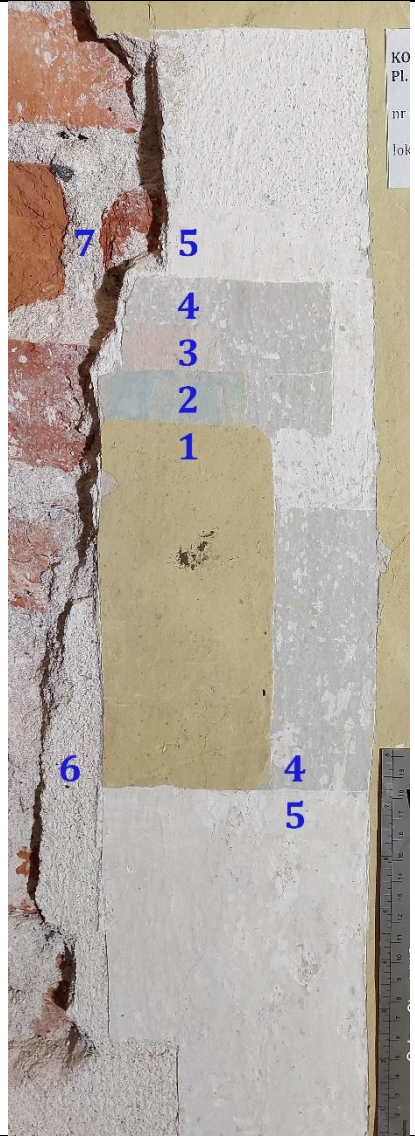
<p>KOSSAKÓWKA, Pl. Kossaka 4, Kraków</p> <p>nr odkrywki: 19</p> <p>lokalizacja: 2.7 Spocznik</p>

<p>1 – współczesna warstwa syntetycznej farby</p> <p>2 – warstwa farby w kolorze jasnozielonym</p> <p>3 – warstwa farby w kolorze różowym</p> <p>4 – warstwa farby na pobiale w kolorze jasnoszarym</p> <p>5 – warstwa farby na pobiale, w kolorze bieli z lekkim odcieniem umbry</p> <p>6 – tynk wapienno – piaskowy</p> <p>7 – wątek ceglany</p>
LOKALIZACJA: pomieszczenie 2.7, spocznik I piętra

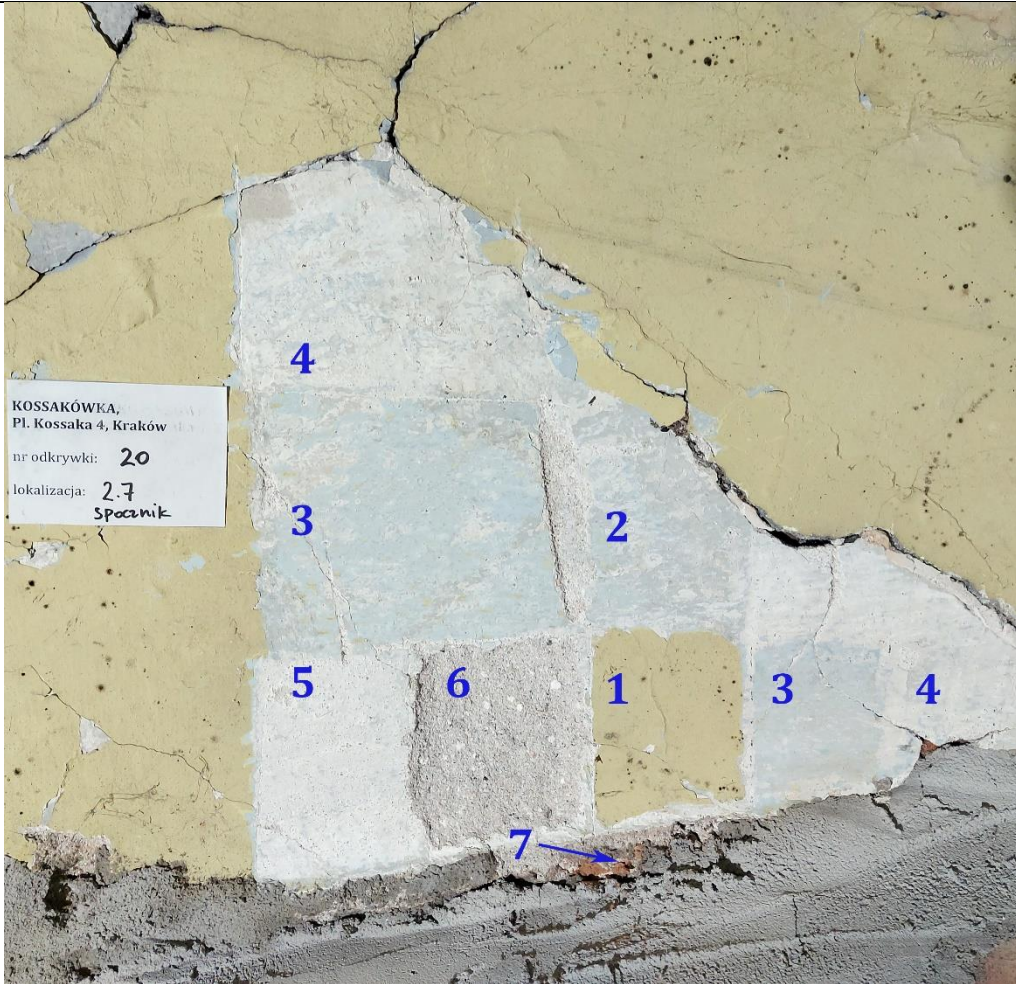
<p>KOSSAKÓWKA, Pl. Kossaka 4, Kraków</p> <p>nr odkrywki: 20</p> <p>lokalizacja: 2.7 spocznik</p>	<p>OPIS WARSTW:</p> <ol style="list-style-type: none"> <li>1 – współczesna warstwa syntetycznej farby</li> <li>2 – warstwa farby w kolorze jasnoszarym</li> <li>3 – warstwa farby w kolorze jasnoniebieskim</li> <li>4 – warstwa farby w kolorze bieli z odcieniem umbry, źle zachowana</li> <li>5 – warstwa pobiały</li> <li>6 – tynk wapienno – piaskowy</li> <li>7 – wątek ceglany</li> </ol>
LOKALIZACJA: pomieszczenie 2.7, spocznik I piętra
