**SPRAWOZDANIE Z BADAŃ STRATYGRAFICZNYCH  
PRZEPROWADZONYCH W ZABYTKOWEJ WILLI „KOSSAKÓWKA”  
w Krakowie przy Pl. Kossaka 4**

**KRAKÓW, lipiec 2021**

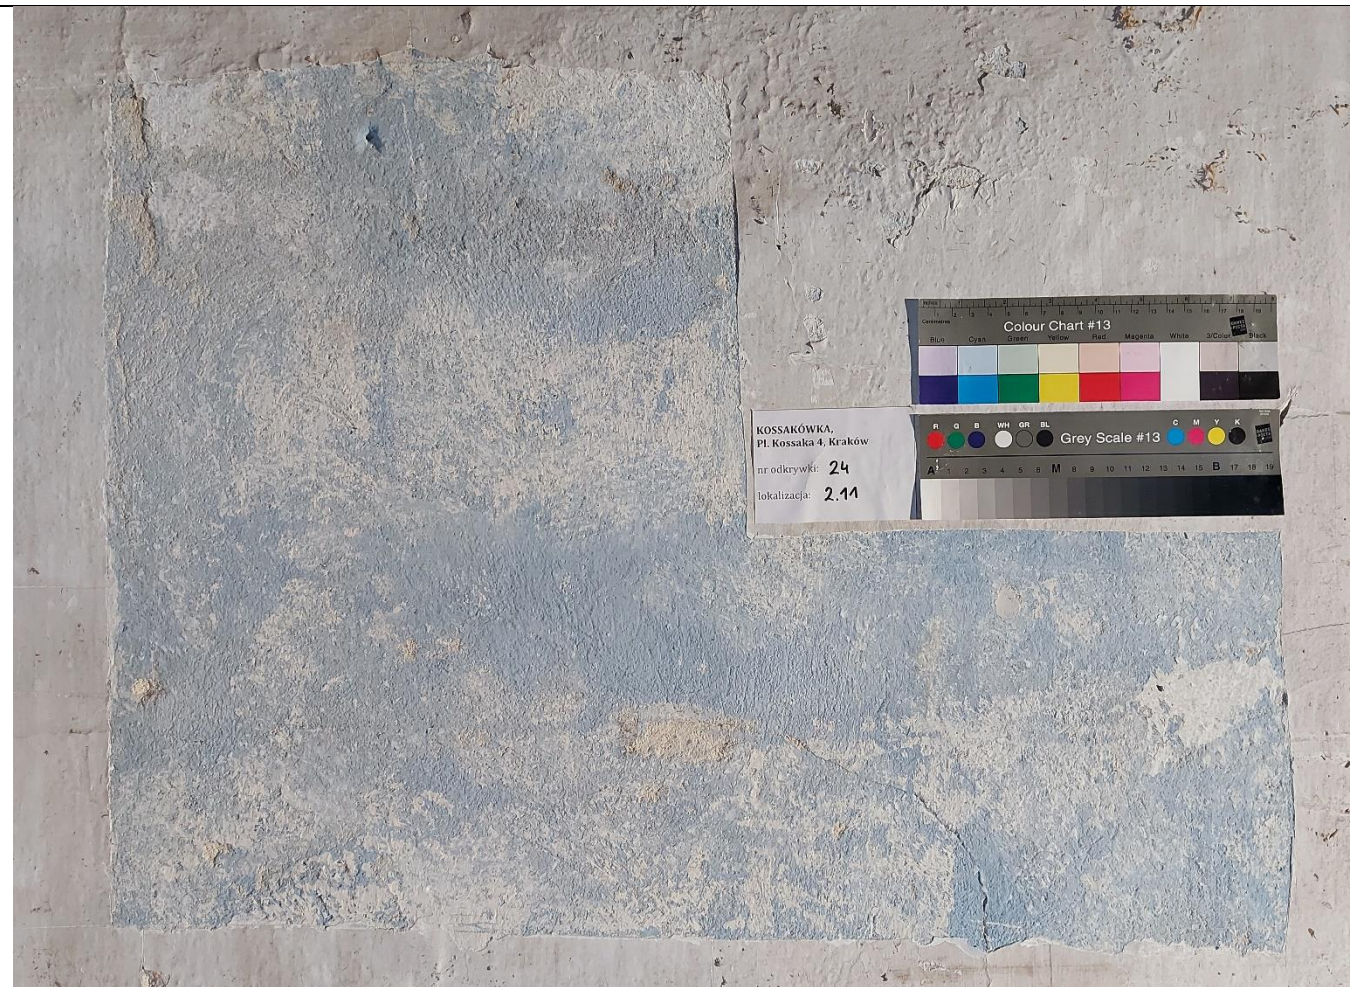
**ODKRYWKA NR 24**

Odkrywka pokazuje warstwę niebieską, monochromatyczną, leżącą bezpośrednio na tynku wapienno -piaskowym. Nie stwierdzono śladów dekoracji malarskiej.

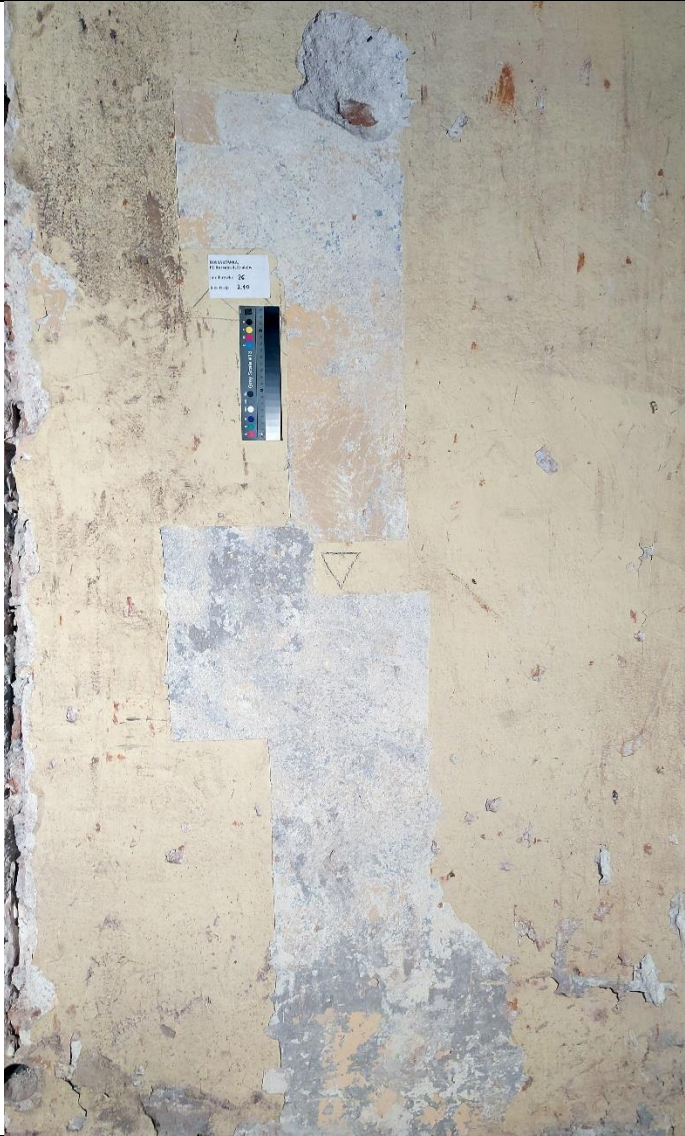
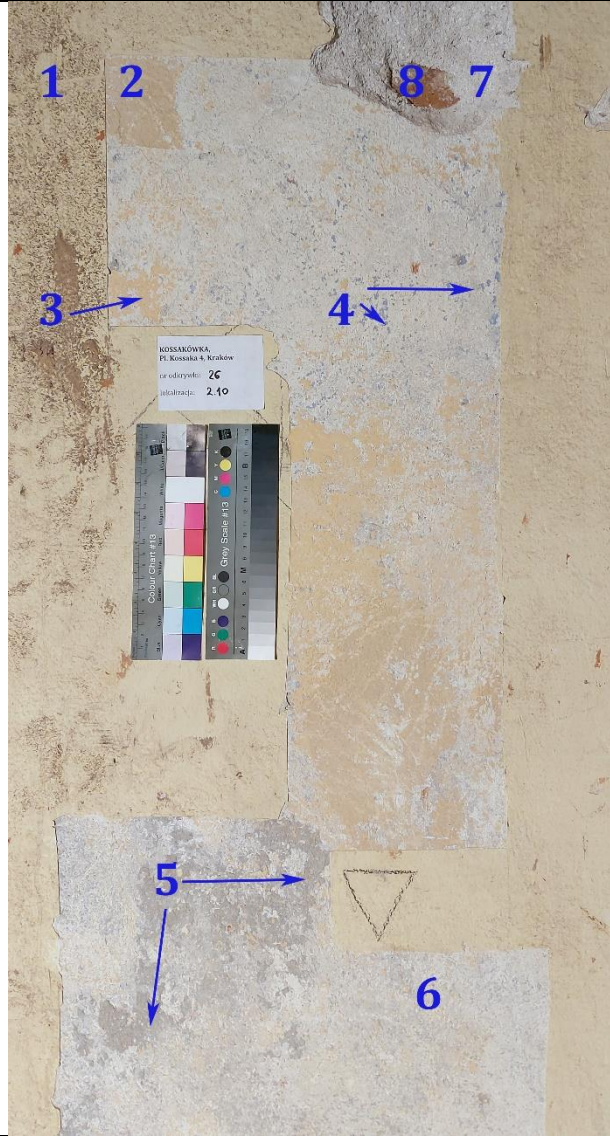
<p><b>OPIS WARSTW:</b></p> <ul style="list-style-type: none"> <li>1 – współczesna warstwa syntetycznej farby</li> <li>2 – warstwa farby w kolorze rozbielonej sieny</li> <li>3 – warstwa farby w rozbielonym pomarańczowym kolorze</li> <li>4 – fragmenty warstwy farby w kolorze niebieskoszarym, bardzo źle zachowanej</li> <li>5 – warstwa farby w kolorze niebieskoszarym ciepłym</li> <li>6 – warstwa pobiału w jasnym ciepłym kolorze</li> <li>7 – tynk wapienno – piaskowy</li> <li>8 – wątek ceglany</li> </ul>
LOKALIZACJA: pomieszczenie 2.10

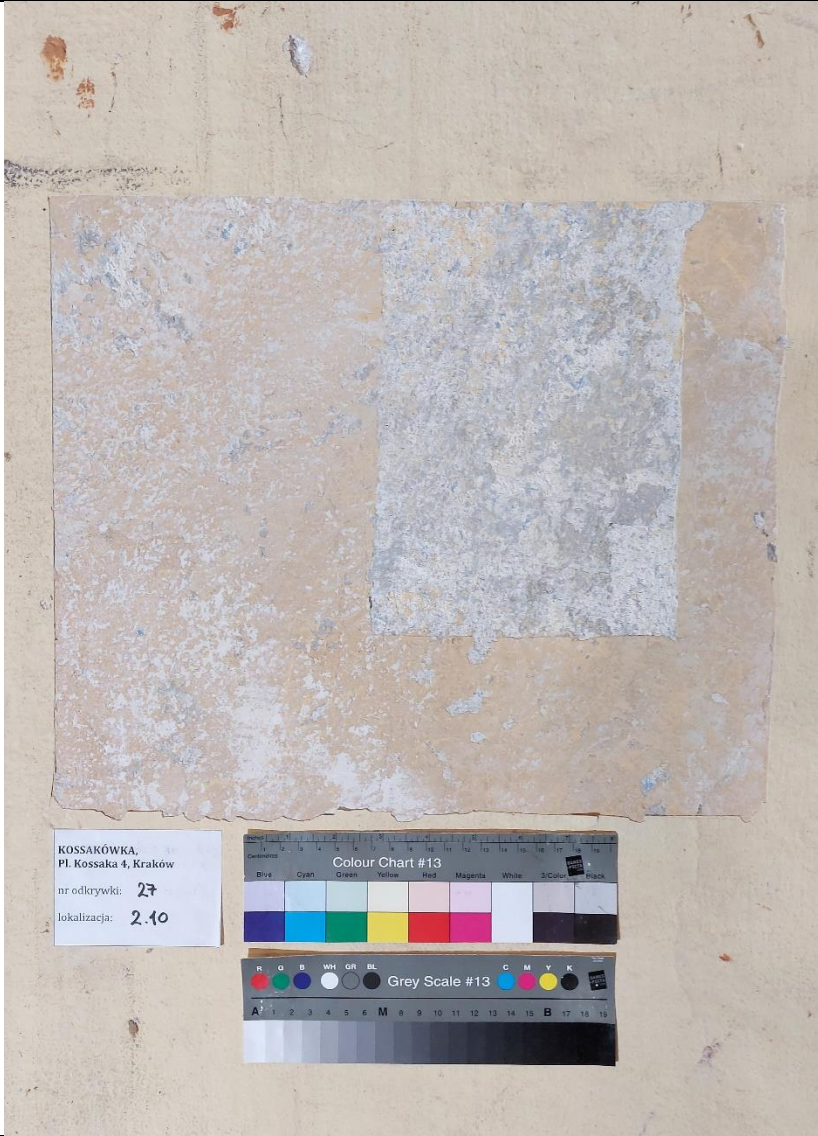
<p>1 – współczesna warstwa syntetycznej farby  2 – warstwa farby w kolorze rozbielonej sieni  3 – fragmenty warstwy farby w kolorze niebieskoszarym, bardzo źle zachowanej  4 – warstwa farby w kolorze niebieskoszarym ciepłym  5 – warstwa pobiału w jasnym ciepłym kolorze</p>
LOKALIZACJA: pomieszczenie 2.10

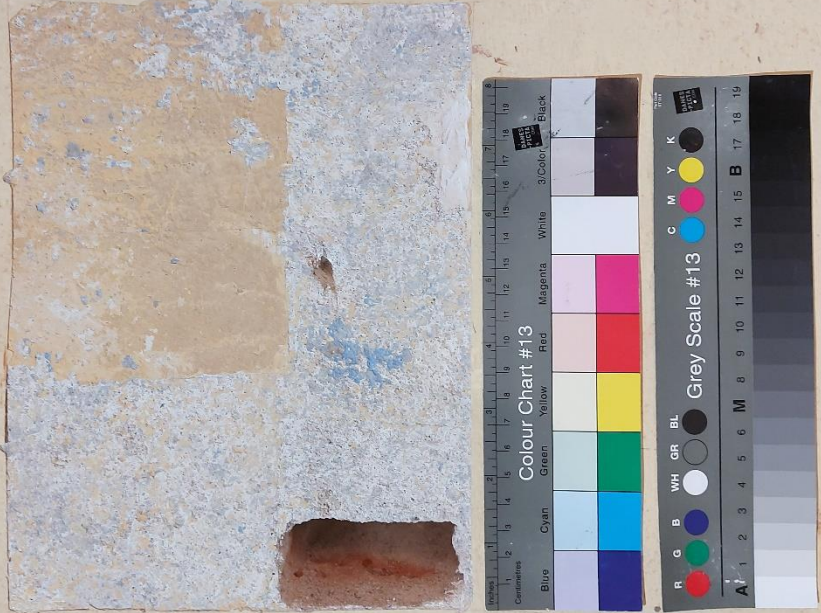
ODKRYWKA NR 29	KOLEJNOŚĆ WARSTW:	OPIS WARSTW:
<div data-bbox="129 308 369 475"> <p>KOSSAKÓWKA, Pl. Kossaka 4, Kraków</p> <p>nr odkrywki: <b>29</b></p> <p>lokalizacja: <b>2.10</b></p> </div>

<p><b>OPIS WARSTW:</b></p> <ul style="list-style-type: none"> <li>1 – współczesna warstwa syntetycznej farby</li> <li>2 – warstwa farby w kolorze rozbielonej sieni</li> <li>3 – warstwa farby w kolorze rozbielonym pomarańczowym</li> <li>4 – fragmenty warstwy farby w kolorze niebieskoszarym, bardzo źle zachowanej</li> <li>5 – warstwa pobiału w jasnym ciepłym kolorze</li> <li>6 – tynk wapienno – piaskowy</li> <li>7 – wątek ceglany</li> </ul>
LOKALIZACJA: pomieszczenie 2.10

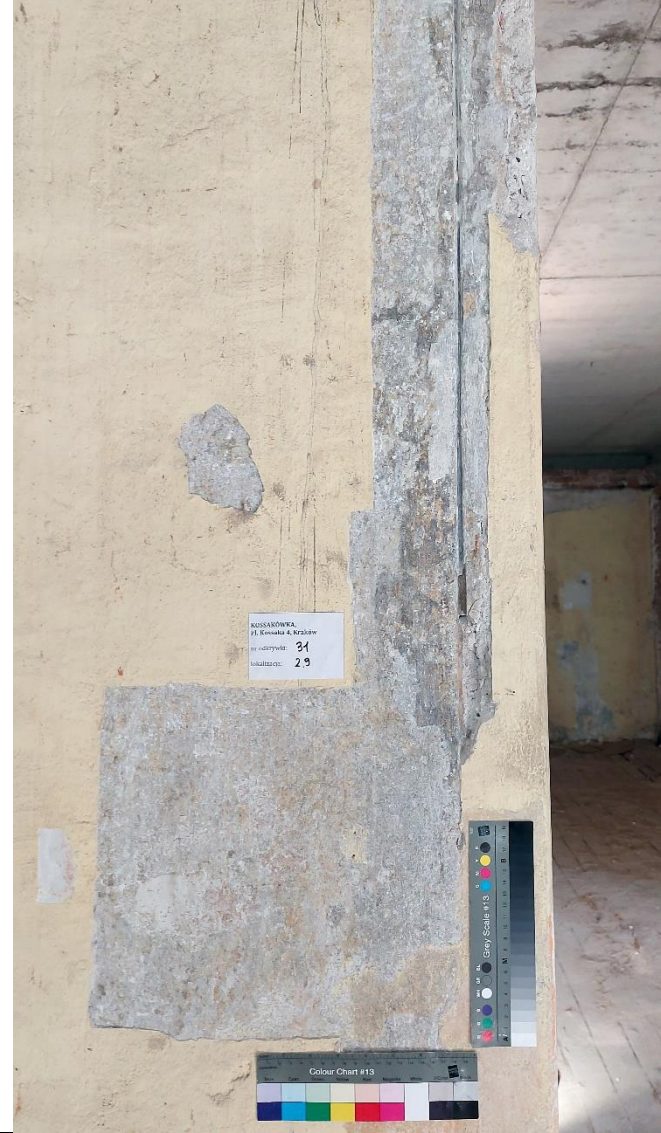
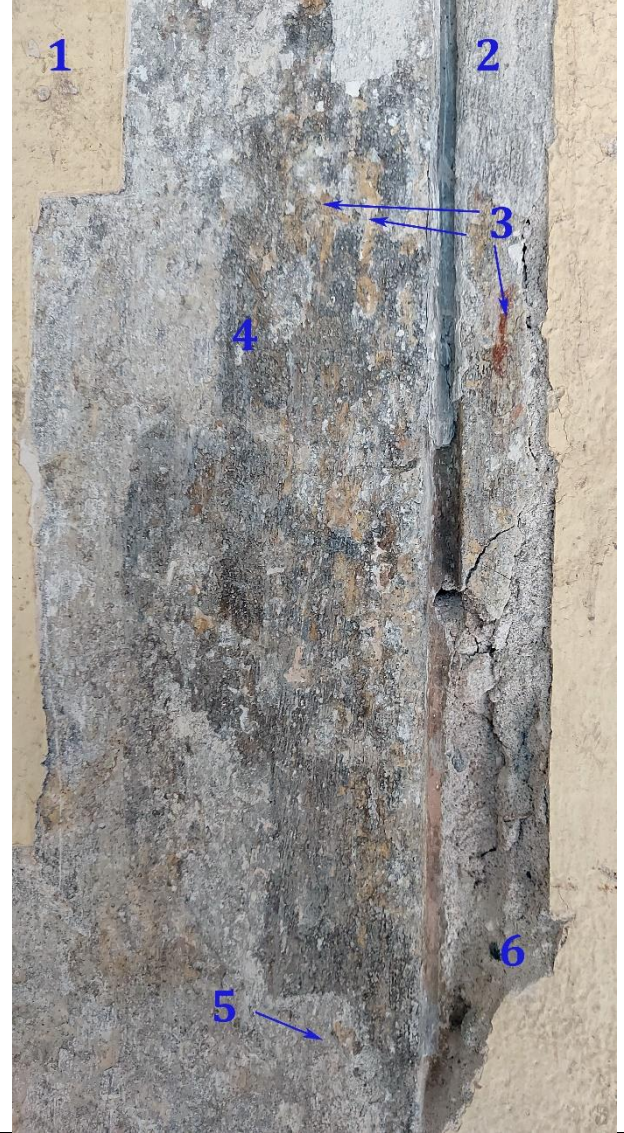
<p><b>OPIS WARSTW:</b></p> <ul style="list-style-type: none"> <li>1 – współczesna warstwa syntetycznej farby</li> <li>2 – warstwa pobiału, w szarym kolorze</li> <li>3 – fragmenty farby na pobiale w kolorze ochry i czerwieni żelazowej, zachowane żle</li> <li>4 – warstwa farby lub pobiału bardzo zabrudzonej, kolor nieczytelny</li> <li>5 – warstwa farby na pobiale</li> <li>6 – tynk wapienno - piaskowy</li> </ul>
<b>LOKALIZACJA: pomieszczenie 2.9, po prawej stronie</b>

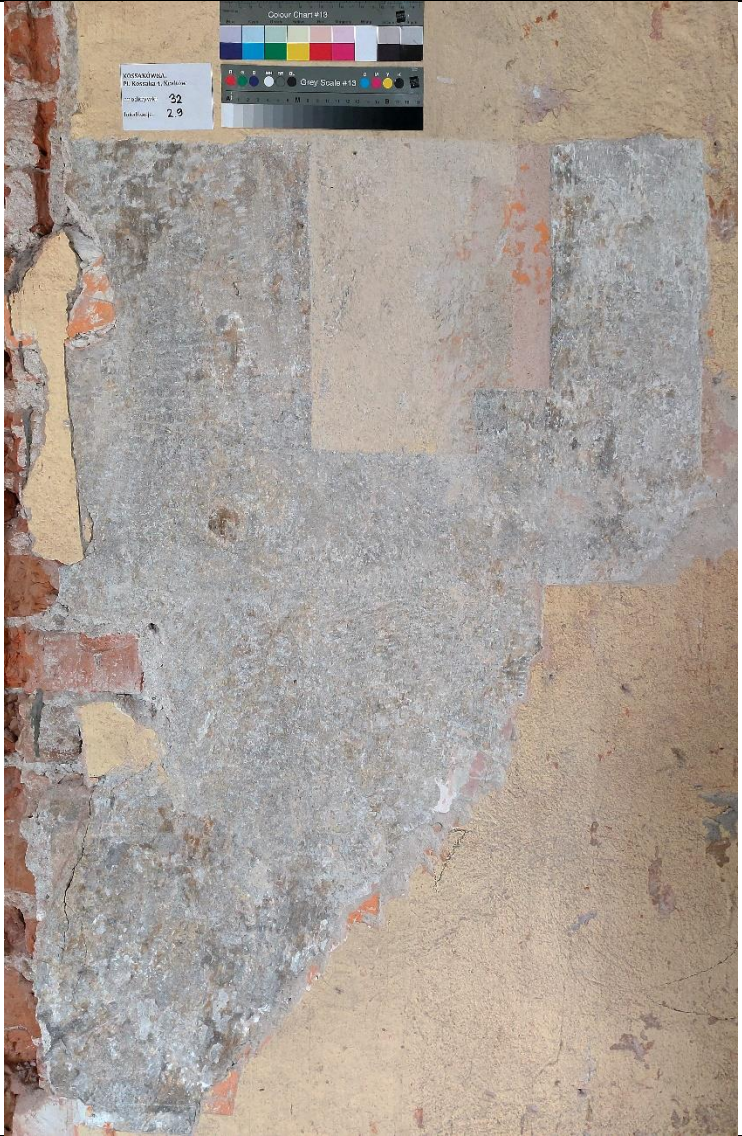
<p>1 – współczesna warstwa syntetycznej farby</p> <p>2 – współczesna warstwa farby w kolorze jaskrawo pomarańczowym</p> <p>3 – warstwa farby w kolorze ciepłego różu</p> <p>4 – warstwa farby w kolorze ugrowo – różowym</p> <p>5 – fragmenty farby na pobiale, mocno zabrudzonej, w kolorze ochry</p> <p>6 – warstwa farby na pobiale w kolorze jasnoszarym</p> <p>7 – tynk wapienno – piaskowy</p> <p>8 – wątek ceglany</p>
LOKALIZACJA: pomieszczenie 2.9, po prawej stronie

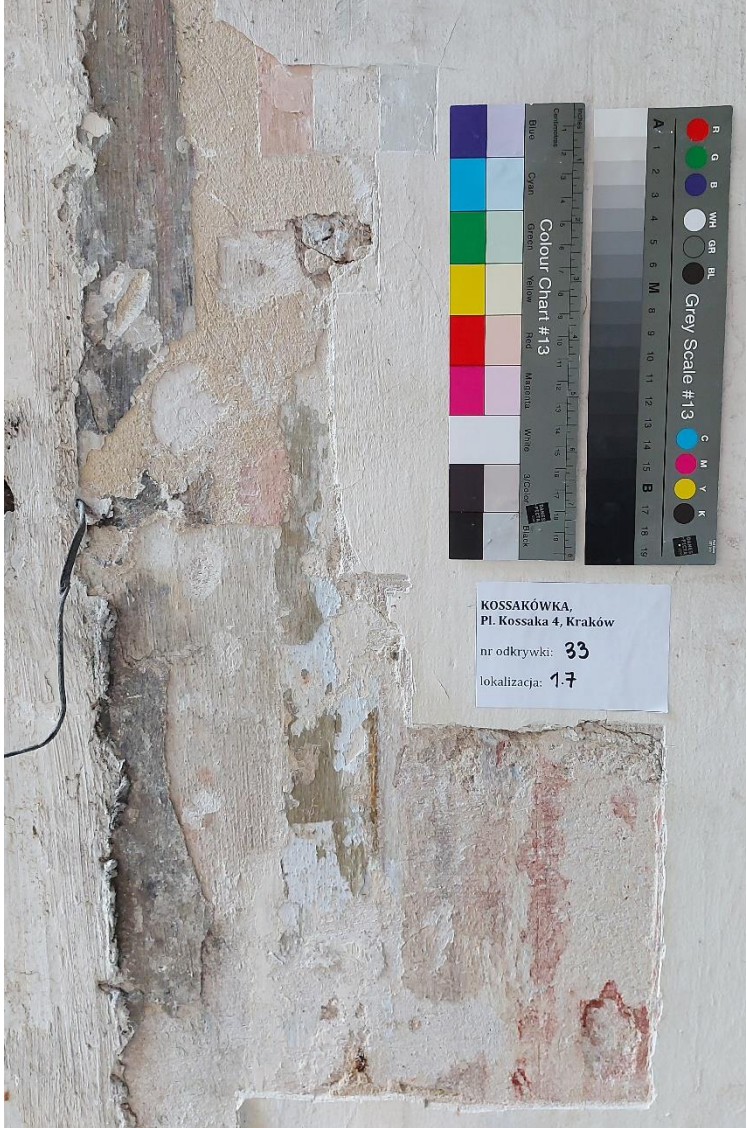
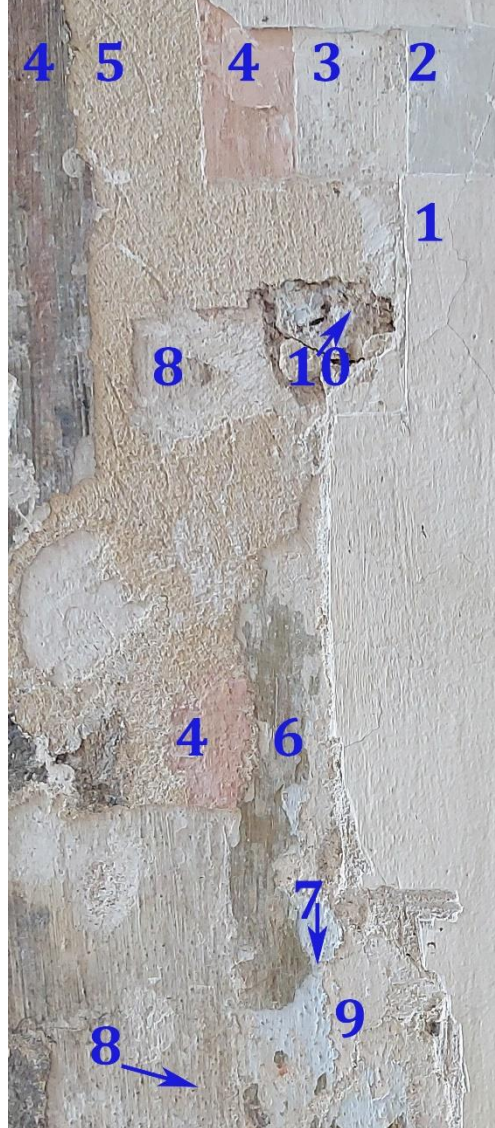
<p>KOSSAKÓWKA, Pl. Kossaka 4, Kraków nr odkrywki: 33 lokalizacja: 1.7</p>

<p>1 – współczesna warstwa syntetycznej farby  2 – warstwa o cechach gładzi gipsowej  3 – biała warstwa farby lub gruntu  4 – warstwa farby na pobiałe w kolorze ciepłego różu, po lewej stronie zabrudzona  5 – zacierka barwiona  6 – warstwa farby w kolorze ochry, mocna zabrudzona  7 – warstwa gruntu lub pobiału  8 – warstwa farby w kolorze jasnym, zabrudzonym  9 – warstwa farby w kolorze rozbielonej ochry  10 – tynk wapienno - piaskowy</p>
LOKALIZACJA: pomieszczenie 1.7, po lewej stronie

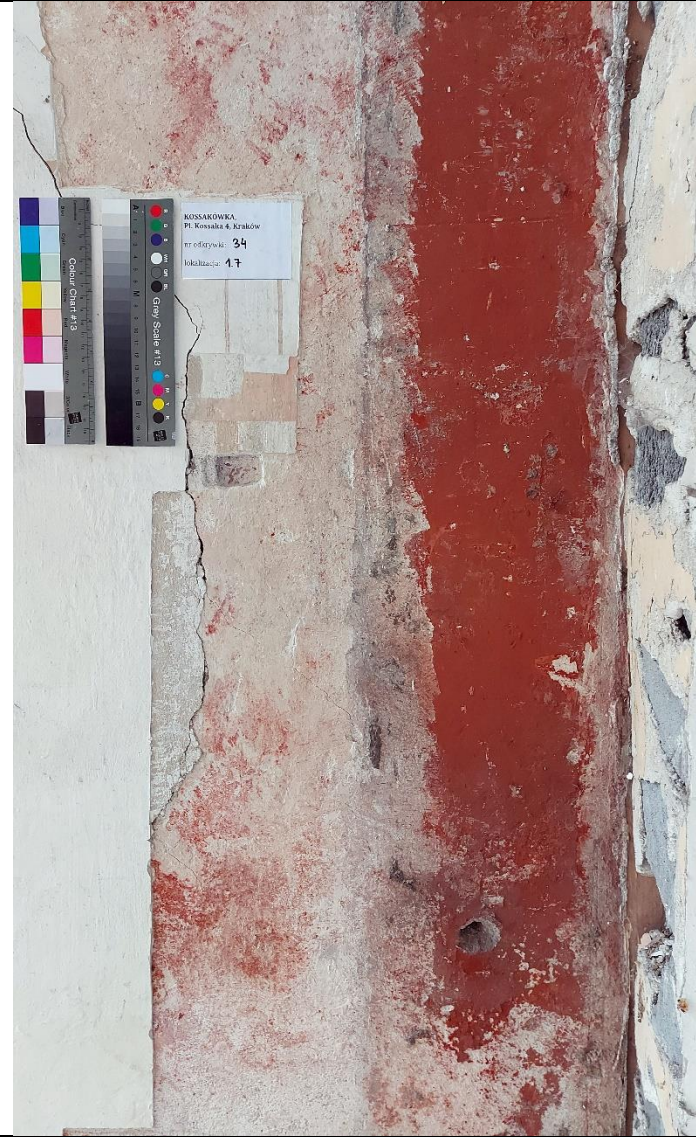
<p>1 – współczesna warstwa syntetycznej farby  2 – warstwa farby w kolorze białym  3 – biała warstwa farby lub gruntu  4 – warstwa farby na pobiale w kolorze ciepłego różu  5 – warstwa farby na pobiale, w kolorze jasnym, ciepłym  6 – warstwa farby w kolorze rozbielonej ochry  7 – warstwa farby lub cienkiej zacierki w kolorze ciepłego różu  8 – warstwa farby bezpośrednio na tynku, zachowana źle, widoczne ślady mogą być pozostałościami dekoracji malarskiej (raczej monochromatycznej, szablonowej)  9 – tynk wapienno – piaskowy  10 – wątek ceglany</p>
LOKALIZACJA: pomieszczenie 1.7, po lewej stronie

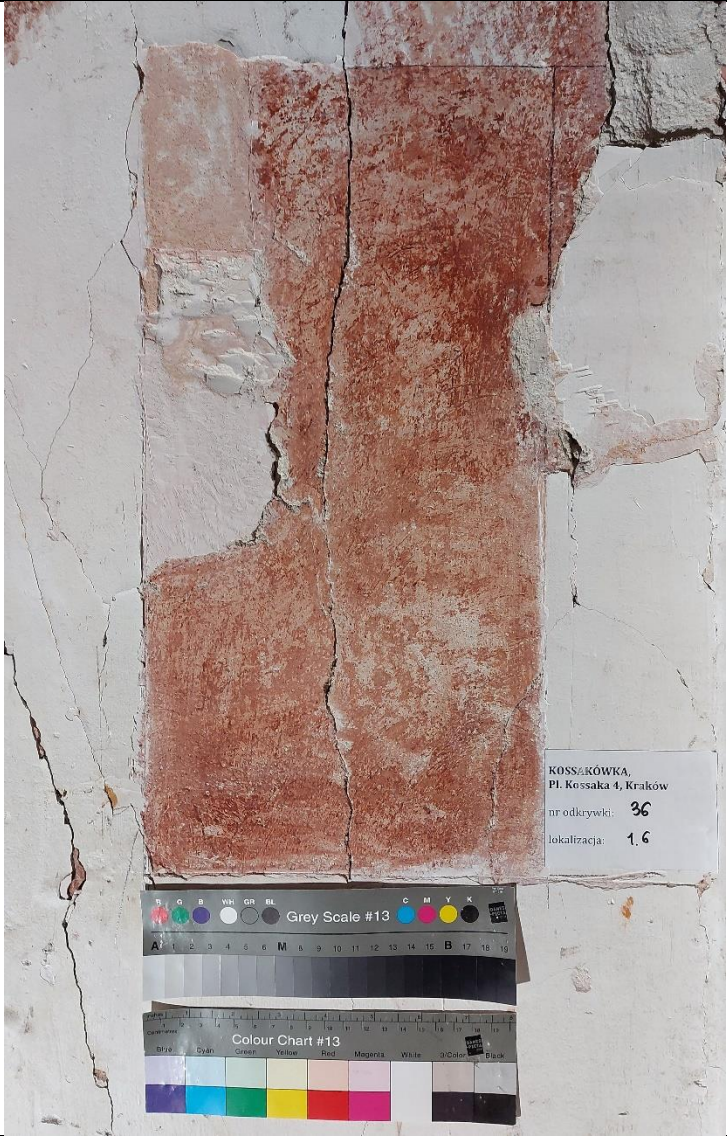
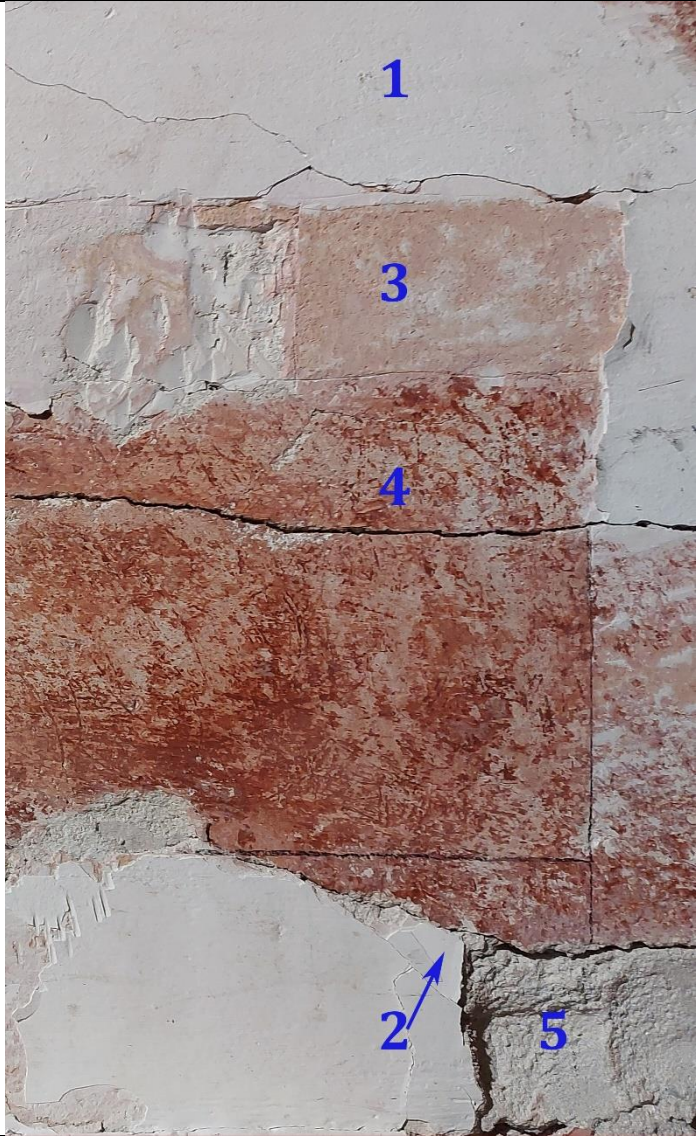
<p>KOSSAKÓWKA, Pl. Koszaka 4, Kraków nr odkrywki: 36 lokalizacja: 1.6</p>

<p><b>OPIS WARSTW:</b></p> <ul style="list-style-type: none"> <li>1 – współczesna warstwa syntetycznej farby</li> <li>2 – biała gładź gipsowa</li> <li>3 – warstwa farby w kolorze ciepłego różu</li> <li>4 – warstwa farby w kolorze ciemnej czerwieni żelazowej</li> <li>5 – tynk wapienno – piaskowy</li> </ul>
LOKALIZACJA: pomieszczenie 1.6

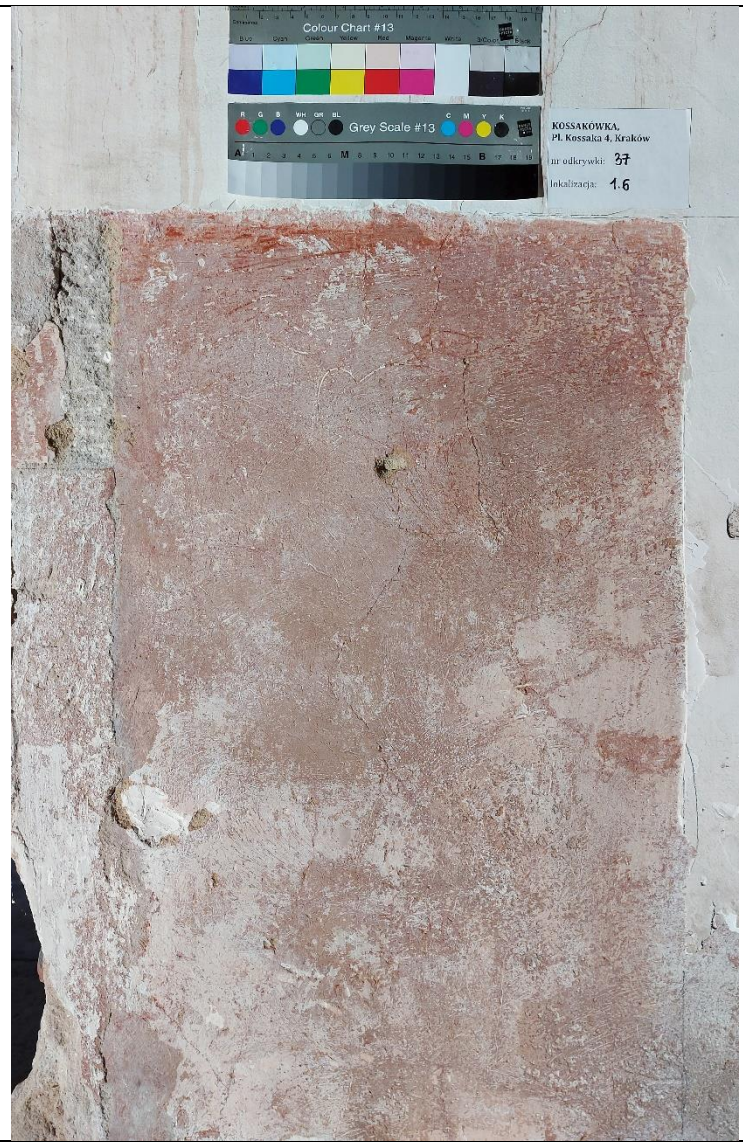
<p>1 – współczesna warstwa syntetycznej farby  2 – biała gładź gipsowa  3 – pozostałości farby w kolorze ochry  4 – warstwa farby w kolorze ciemnej czerwieni żelazowej  5 – uzupełnienie z tynku wapienno – piaskowego (z cementem?)  6 - tynk wapienno – piaskowy</p>
LOKALIZACJA: pomieszczenie 1.6

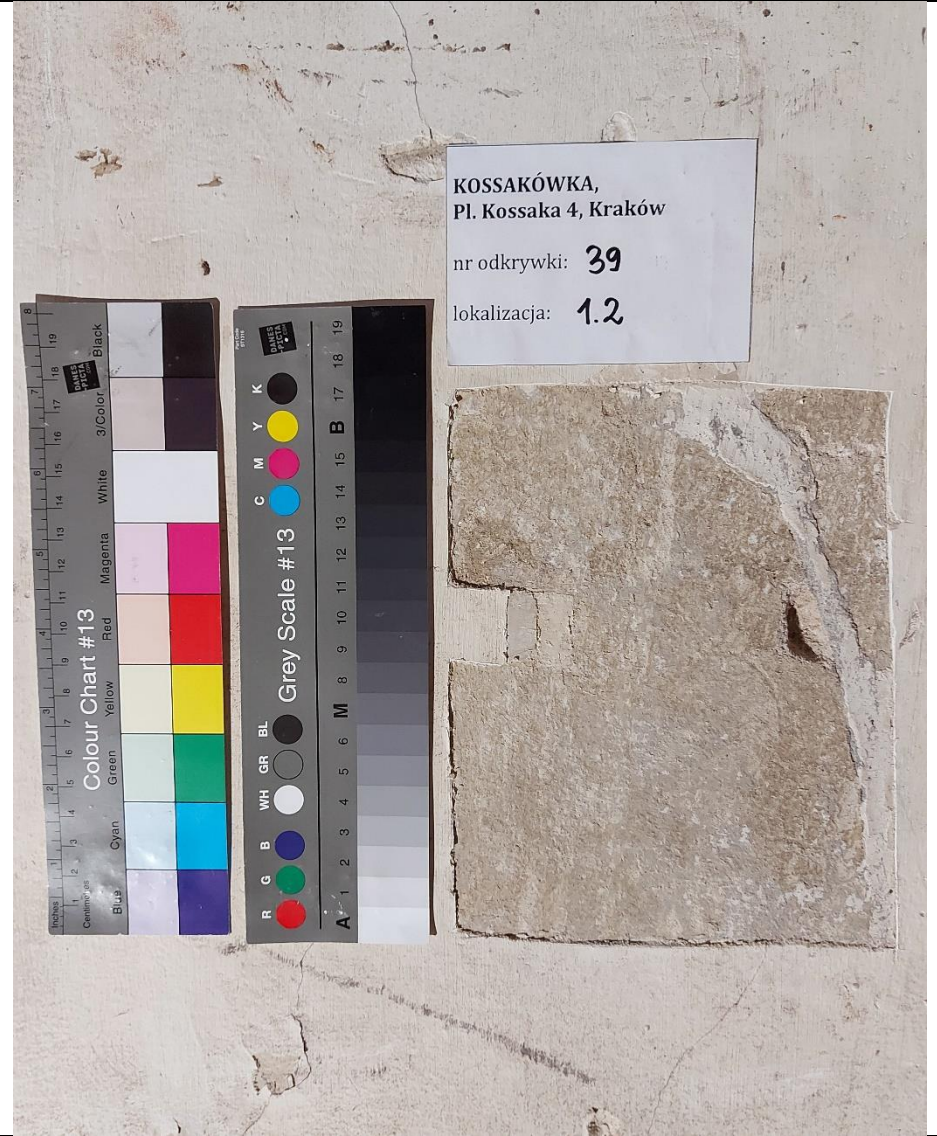
<p><b>OPIS WARSTW:</b></p> <ul style="list-style-type: none"> <li>1 – współczesna warstwa syntetycznej farby</li> <li>2 – warstwa farby w kolorze ciepłej szarości</li> <li>3 – warstwa farby w kolorze jasnej rozbielonej ochry</li> <li>4 – fragmenty farby w kolorze ciepłej szarości</li> <li>5 – warstwa farby w kolorze umbry naturalnej</li> <li>6 – tynk wapienno - piaskowy</li> </ul>
<p><b>LOKALIZACJA: pomieszczenie 1.2</b></p>

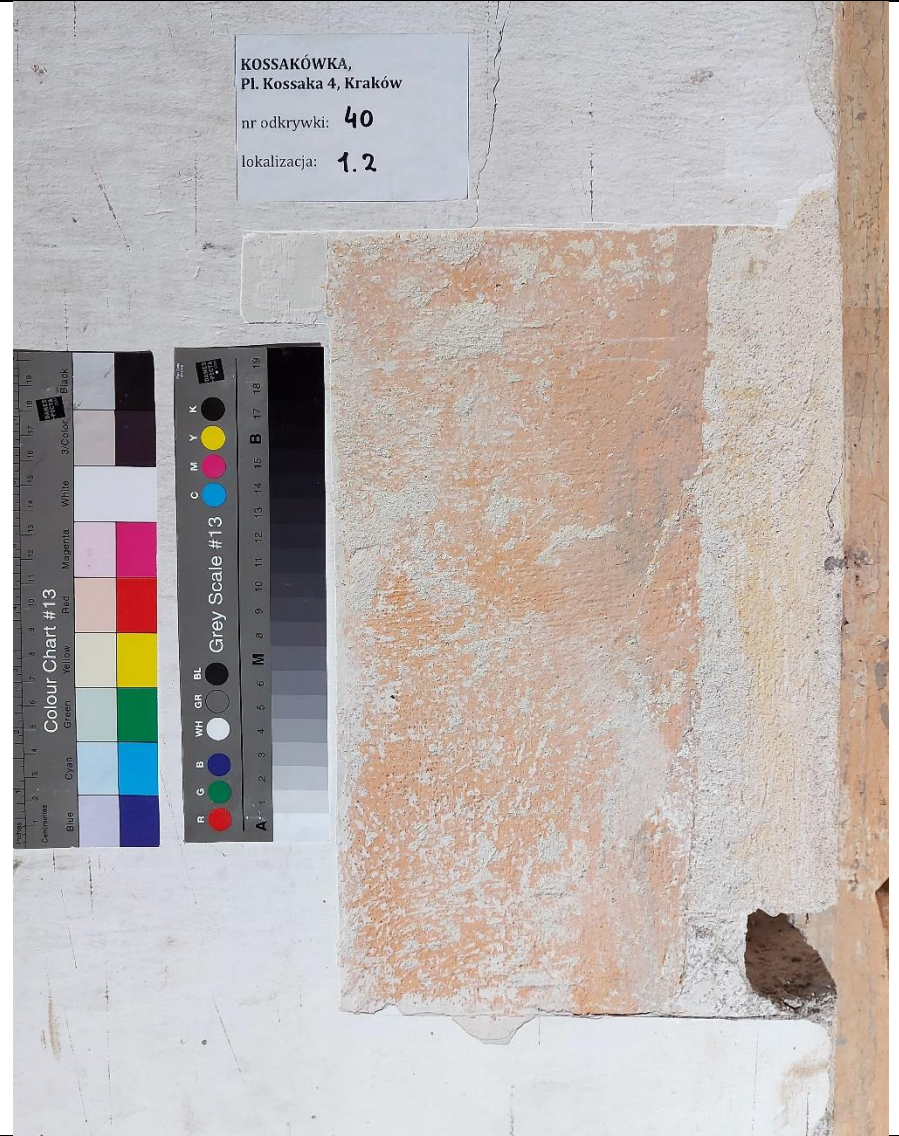
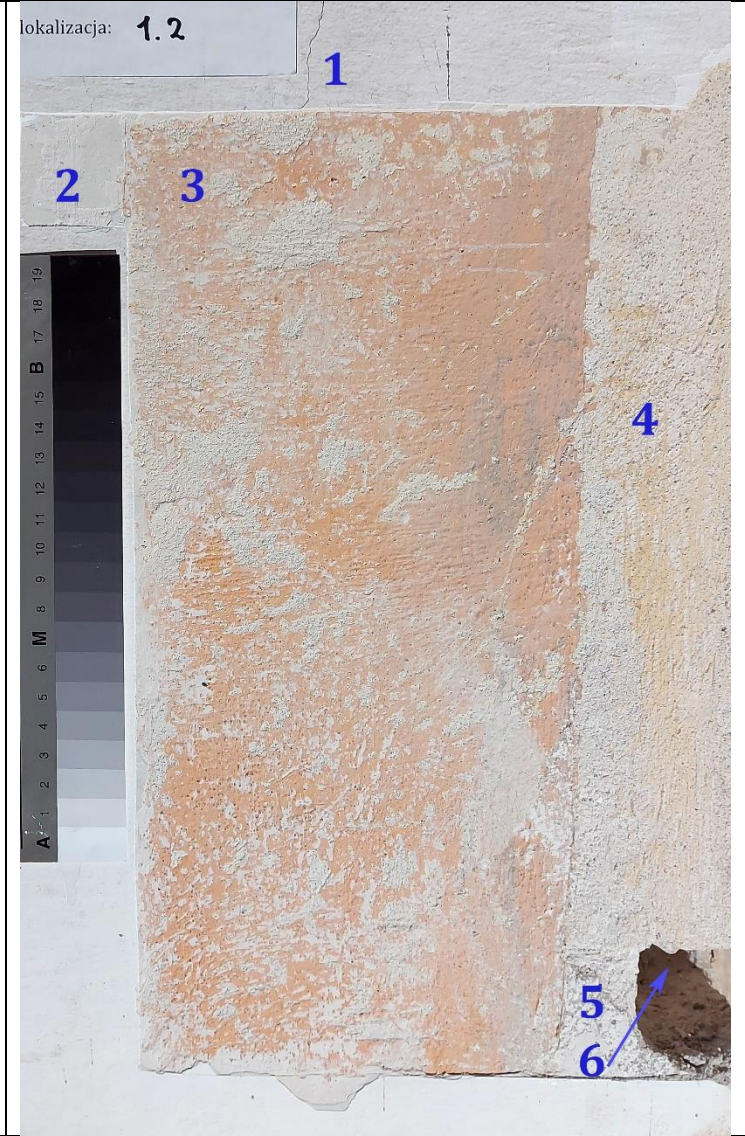
<p>KOSSAKÓWKA, Pl. Kossaka 4, Kraków</p> <p>nr odkrywki: <b>40</b></p> <p>lokalizacja: <b>1.2</b></p>

<p>lokalizacja: <b>1.2</b></p>	<p><b>OPIS WARSTW:</b></p> <ul style="list-style-type: none"> <li>1 – współczesna warstwa syntetycznej farby</li> <li>2 – warstwa gładzi gipsowej</li> <li>3 – warstwa farby w kolorze pomarańczowym kadmowym</li> <li>4 – warstwa farby w kolorze rozbielonej ochry</li> <li>5 – tynk wapienno – piaskowy</li> <li>6 – watek ceglany</li> </ul>
LOKALIZACJA: pomieszczenie 1.2

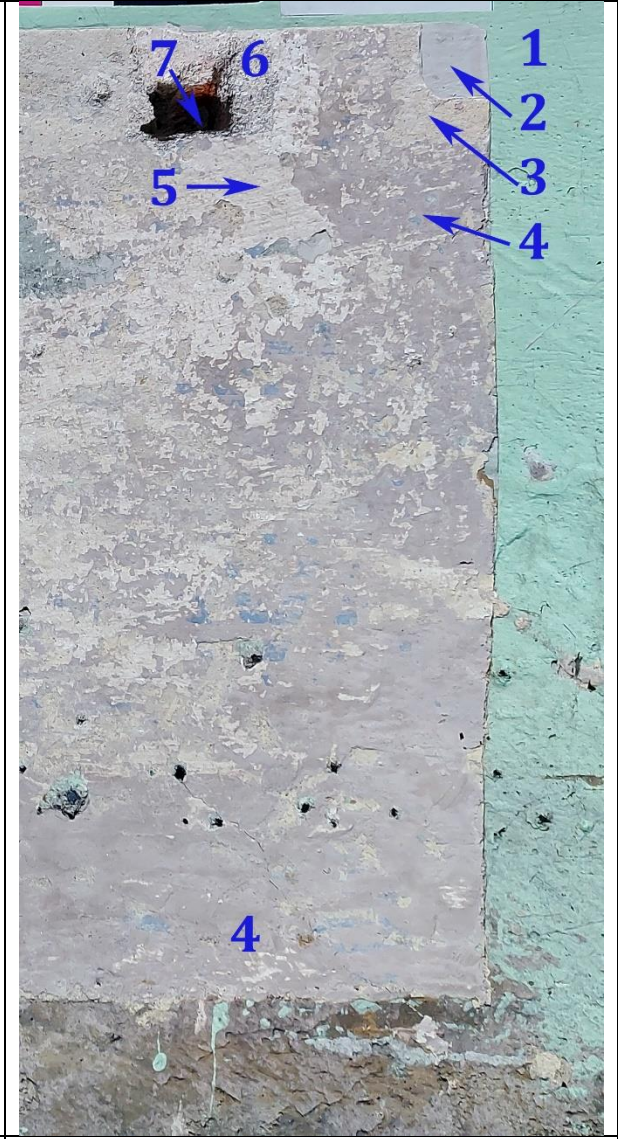
<p>KOSSAKÓWKA, Pl. Kossaka 4, Kraków nr odkrywki: <b>42</b> lokalizacja: <b>Lu.1.1</b></p>

<p><b>OPIS WARSTW:</b></p> <ul style="list-style-type: none"> <li>1 – współczesna warstwa syntetycznej farby</li> <li>2 – warstwa gładzi gipsowej</li> <li>3 – warstwa farby w kolorze jasnej ochry</li> <li>4 – warstwa farby w kolorze fioletowym z fragmentarycznie zachowanym niebieskim wzorem szablonowym</li> <li>5 – warstwa pobiału w ciepłym kolorze</li> <li>6 – tynk wapienno – piaskowy</li> <li>7 – wążek ceglany</li> </ul>
LOKALIZACJA: pomieszczenie LU.1.1

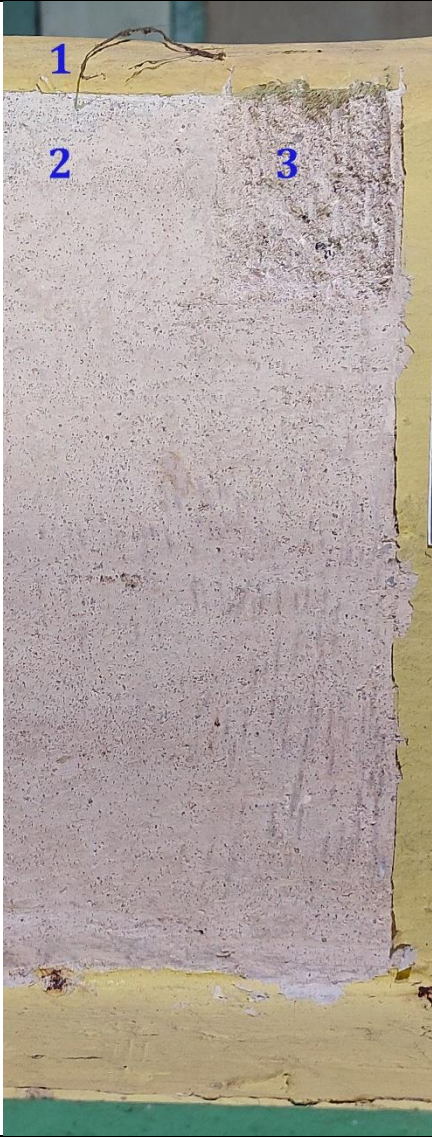
<p>KOSSAKÓWKA, Pl. Kossaka 4, Kraków</p> <p>nr odkrywki: <b>43</b></p> <p>lokalizacja: <b>LU.1.1</b></p>

<p><b>OPIS WARSTW:</b></p> <ul style="list-style-type: none"> <li>1 – współczesna warstwa syntetycznej farby</li> <li>2 – pozostałości warstwy farby w nieokreślonym kolorze</li> <li>3 – tynk wapienno - piaskowy</li> </ul>
LOKALIZACJA: pomieszczenie LU.1.1, przy lewym oknie

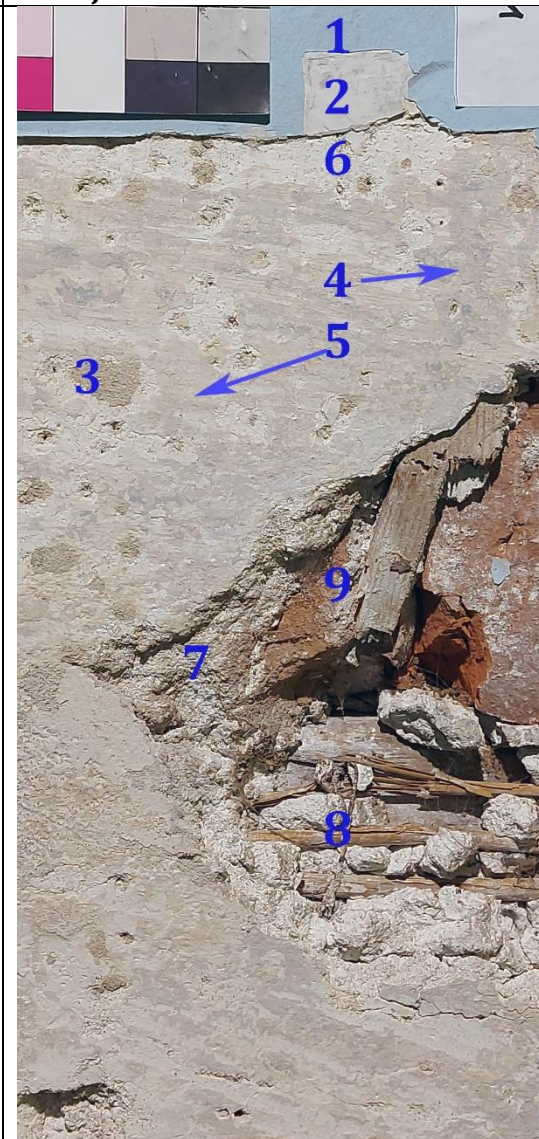
**ODKRYWKA NR 45**

- 1 – współczesna warstwa syntetycznej farby
- 2 – warstwa gładzi gipsowej
- 3 – uzupełnienia z zaprawy wapienno – piaskowej
- 4 – pozostałości farby w kolorze fioletowym z fragmentarycznie zachowanym niebieskim wzorem szablonowym
- 5 – warstwa pobiału w ciepłym kolorze
- 6 – warstwa pobiału w kolorze białym
- 7 – tynk wapienno – piaskowy
- 8 – trzciniowanie
- 9 – wążek ceglany

**LOKALIZACJA: pomieszczenie LU.1.1, po lewej stronie**

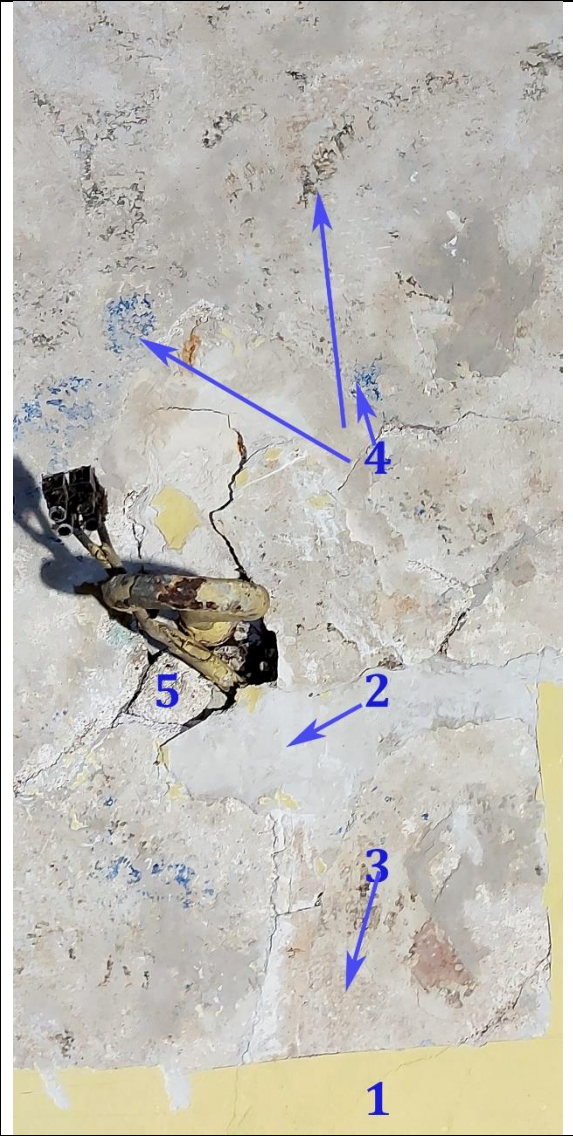
<p>KOSSAKÓWKA, Pl. Kossaka 4, Kraków</p> <p>nr odkrywki: 47</p> <p>lokalizacja: LU.1.1. sufit</p>

<p>1 – współczesna warstwa syntetycznej farby</p> <p>2 – uzupełnienia z gipsu</p> <p>3 – warstwa pobiału w kolorze jasnooogrowym</p> <p>4 – fragmenty warstwy malarskiej z zachowaną szczątkowo dekoracją malarską. Jest to najprawdopodobniej dekoracja ornamentalna wokół centralnego punktu na suficie, widoczne kolory to umbra i błękit.</p> <p>5 – tynk wapienno - piaskowy</p>
LOKALIZACJA: pomieszczenie LU.1.1, sufit

TABELA STRATYGRAFICZNA DLA POMIESZCZENIA LU.1.1, sufit:

II		fragmenty warstwy malarskiej z zachowaną szczerunkowo dekoracją malarską. Jest to najprawdopodobniej dekoracja ornamentalna wokół centralnego punktu na suficie, widoczne kolory to umbra i błękit.	
5

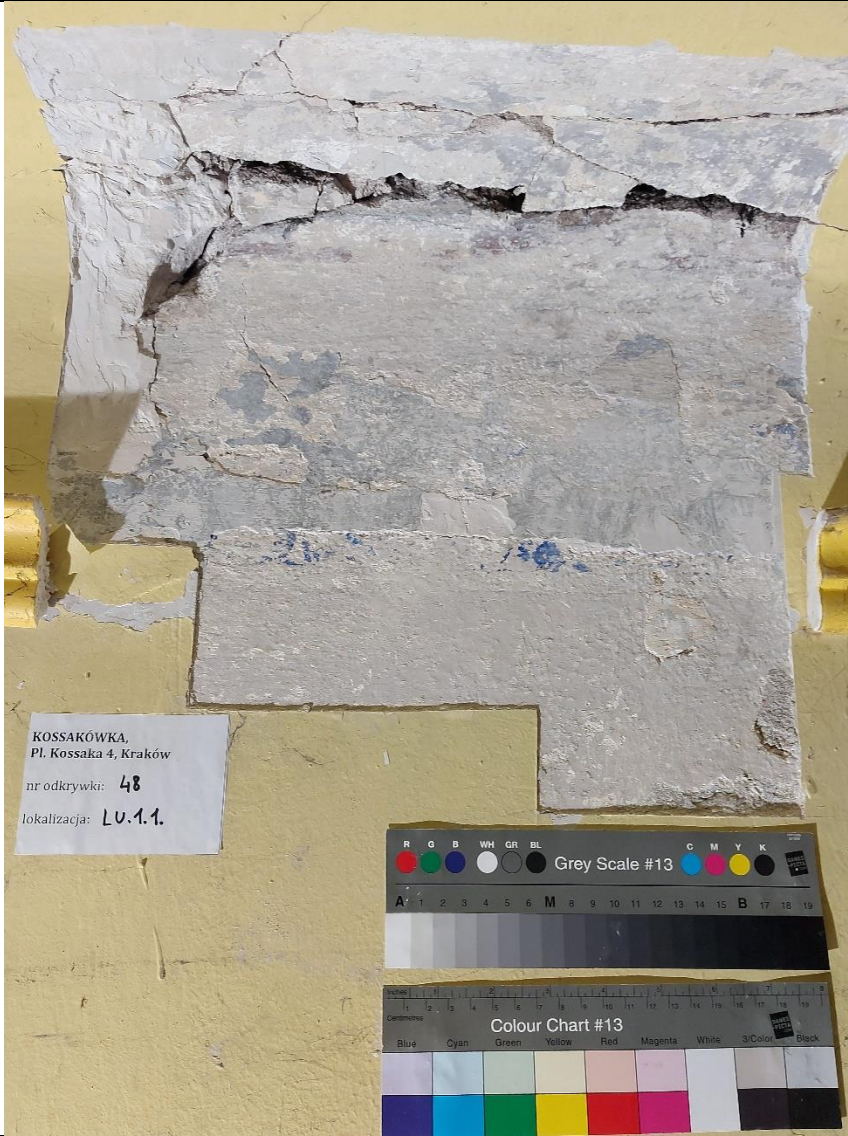
<p>KOSSAKÓWKA, Pl. Kossaka 4, Kraków</p> <p>nr odkrywki: 48</p> <p>lokalizacja: LU.1.1.</p>

<p><b>OPIS WARSTW:</b></p> <p>1 – współczesna warstwa syntetycznej farby</p> <p>2 – uzupełnienia z gipsu</p> <p>3 – warstwa farby na pobiale w kolorze niebieskoszarym</p> <p>4 – fragmenty warstwy malarskiej w kolorze ciemnoniebieskim i sienym, prawdopodobnie pozostałości pasowej dekoracji malarskiej</p> <p>5 – tynk wapienno - piaskowy</p>
<p><b>LOKALIZACJA: pomieszczenie LU.1.1, pas przy suficie</b></p>

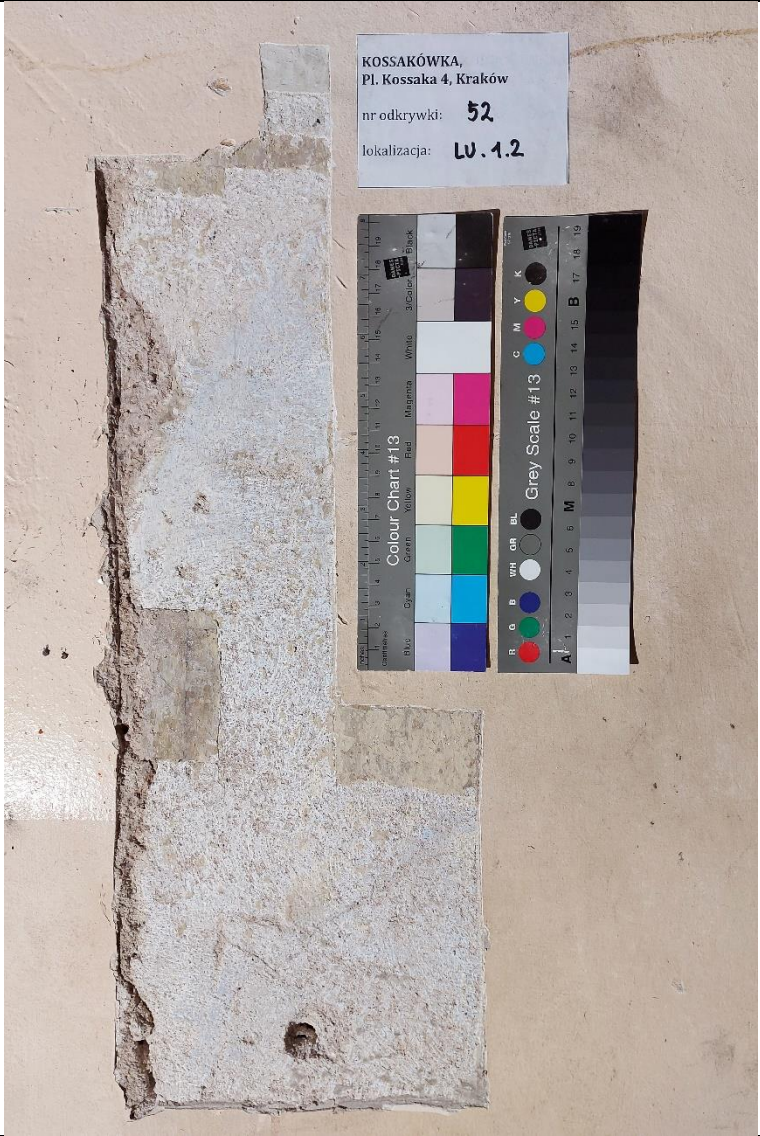
<p>1 – współczesna warstwa syntetycznej farby</p> <p>2 – warstwa gipsowa</p> <p>3 – warstwa farby lub pobiału w kolorze jasnym, ciepłym</p> <p>4 – warstwa farby w kolorze umbry</p> <p>5 – warstwa farby na pobiale w kolorze jasno niebieskim</p> <p>6 – tynk wapienno – piaskowy</p>
LOKALIZACJA: pomieszczenie LU.1.2, po lewej stronie

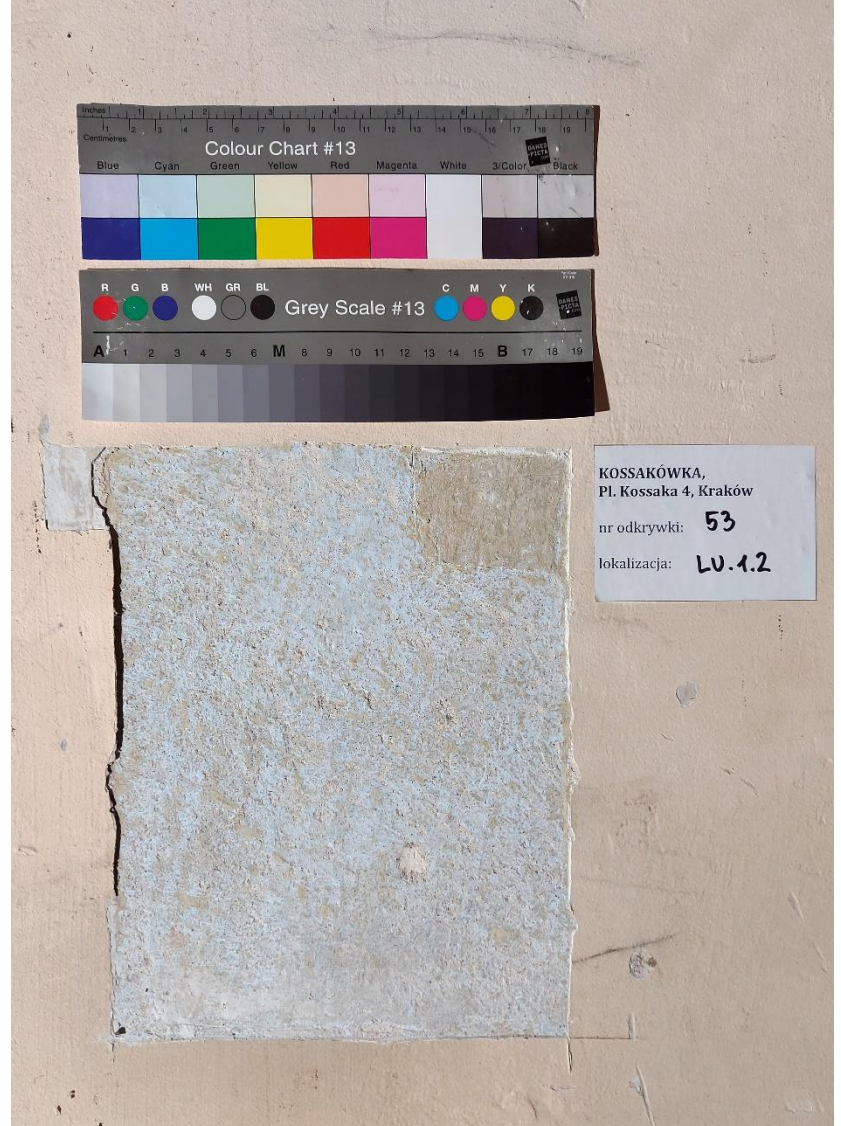
<p><b>OPIS WARSTW:</b></p> <ul style="list-style-type: none"> <li>1 – współczesna warstwa syntetycznej farby</li> <li>2 – warstwa gipsowa</li> <li>3 – warstwa farby lub pobiału w kolorze jasnym, ciepłym</li> <li>4 – warstwa farby w kolorze umbry</li> <li>5 – warstwa farby na pobiale w kolorze jasno niebieskim</li> <li>6 – tynk wapienno – piaskowy</li> </ul>
<b>LOKALIZACJA: pomieszczenie LU.1.2, po prawej stronie</b>
