**SPRAWOZDANIE Z BADAŃ STRATYGRAFICZNYCH  
PRZEPROWADZONYCH W ZABYTKOWEJ WILLI „KOSSAKÓWKA”  
w Krakowie przy Pl. Kossaka 4**

**KRAKÓW, lipiec 2021**

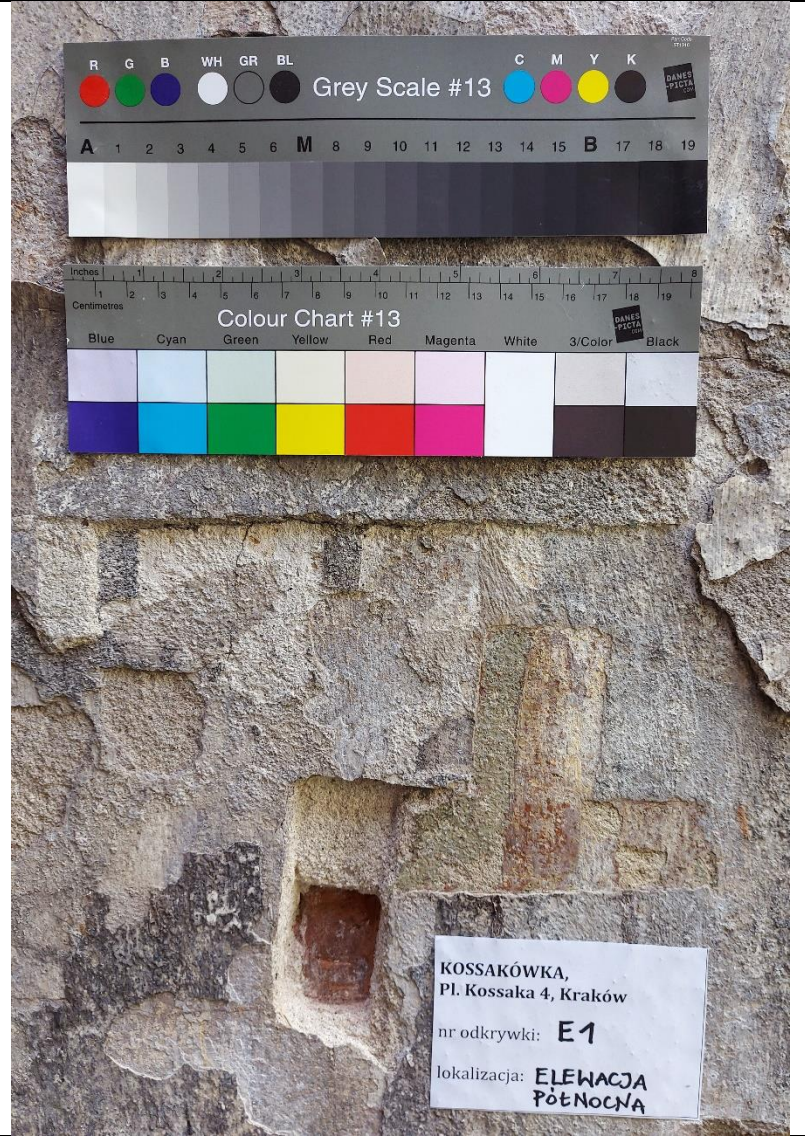
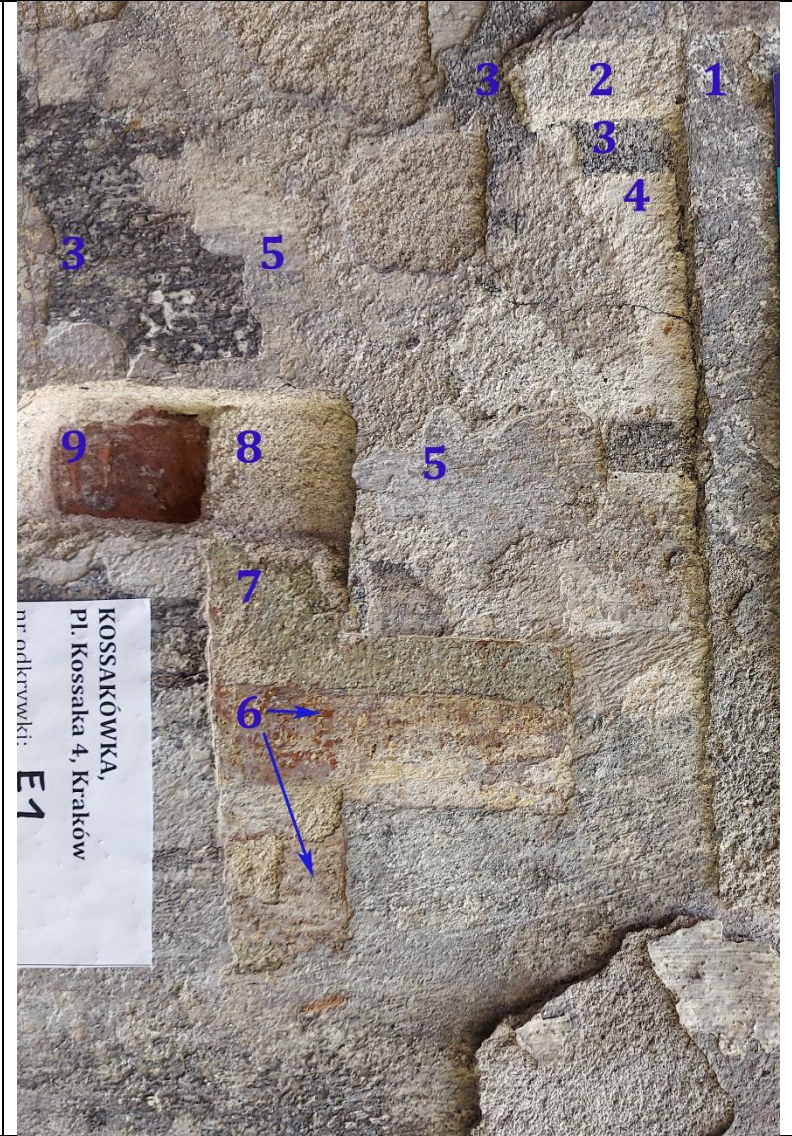
<p><b>OPIS WARSTW:</b></p> <ul style="list-style-type: none"> <li>1 – współczesna warstwa farby, kolor nieczytelny</li> <li>2 – zacierka wapienno – piaskowa</li> <li>3 – warstwa farby na pobiale, kolor nieczytelny, silne zabrudzenie</li> <li>4 – warstwa pobiału</li> <li>5 – warstwa farby na pobiale, kolor jasny szary</li> <li>6 – warstwa farby na pobiale, kolor czerwień żelazowa</li> <li>7 – warstwa farby w kolorze zieleni</li> <li>8 – warstwa tynku wapienno – piaskowego</li> <li>9 – wążek ceglany</li> </ul>
<p><b>LOKALIZACJA:</b> elewacja północna</p>

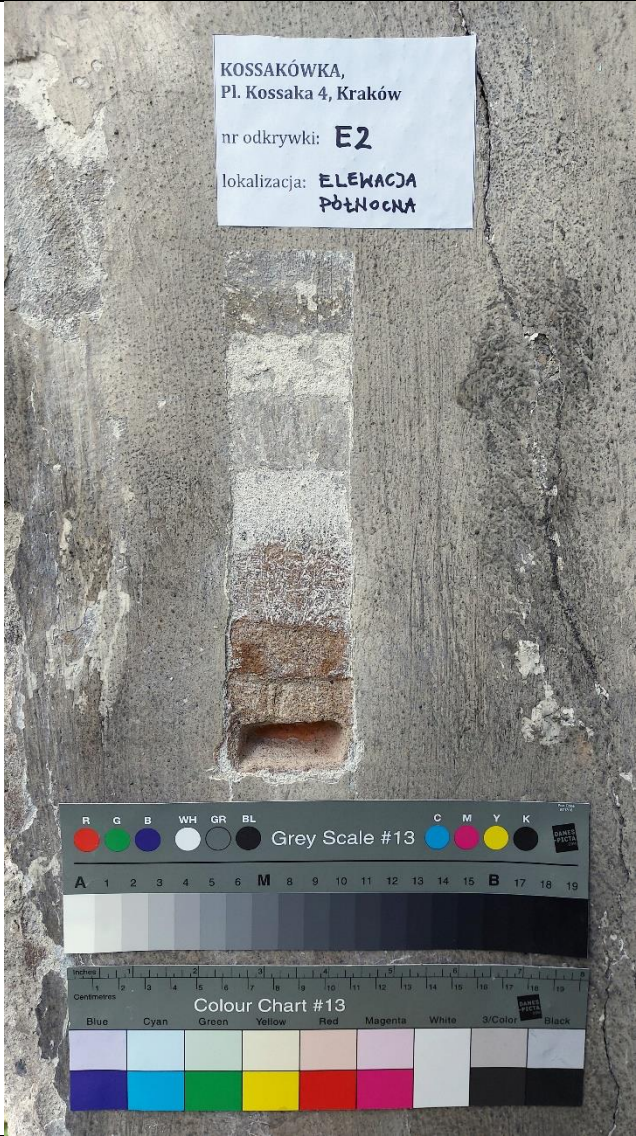
<p>KOSSAKÓWKA, Pl. Kossaka 4, Kraków</p> <p>nr odkrywki: <b>E2</b></p> <p>lokalizacja: <b>ELEWACJA PÓŁNOCNA</b></p> <p>Colour Chart #13</p> <p>Grey Scale #13</p>

<p>1 2 3 4 5 6 7 8 9</p>	<p><b>OPIS WARSTW:</b></p> <p>1 – współczesna warstwa farby, kolor jasny, zabrudzony</p> <p>2 – warstwa farby w kolorze szarym, zabrudzona</p> <p>3 – zacierka wyrównująca</p> <p>4 – warstwa farby na pobiale, kolor jasny szary</p> <p>5 – warstwa gruntu/cienkiej zacierki</p> <p>6 – warstwa mineralna w kolorze czerwieni żelazowej</p> <p>7 – warstwa farby w kolorze czerwieni żelazowej</p> <p>8 – tynk wapienno – piaskowy</p> <p>9 – watek ceglany</p>
LOKALIZACJA: elewacja północna

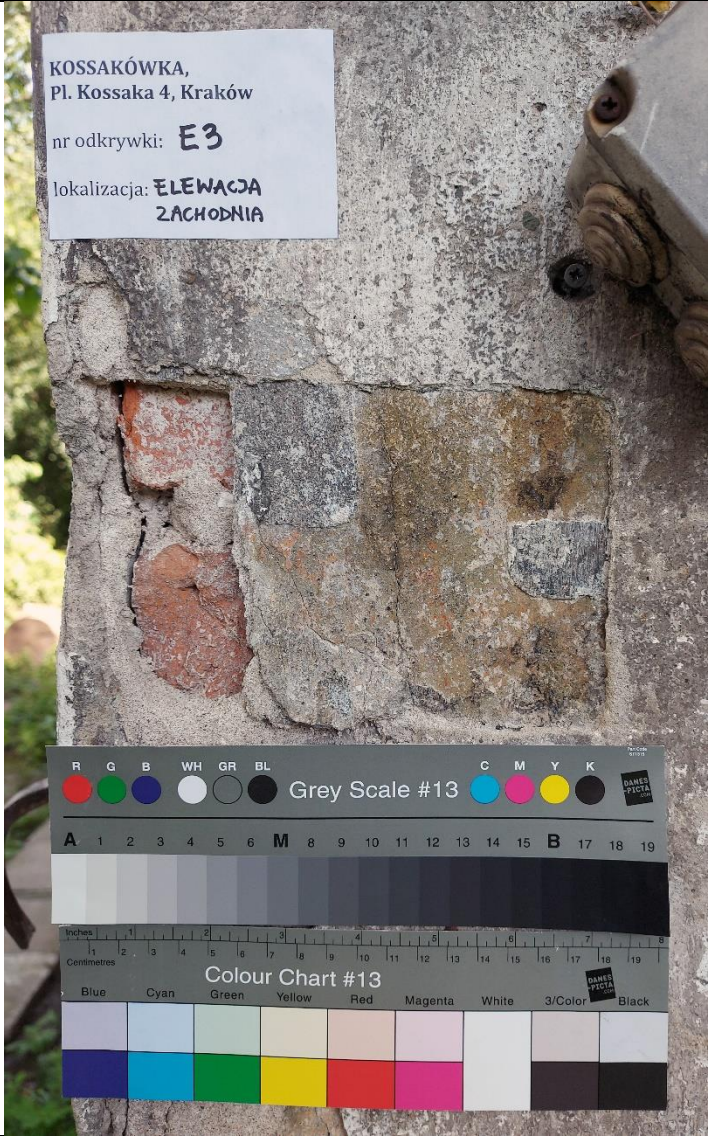
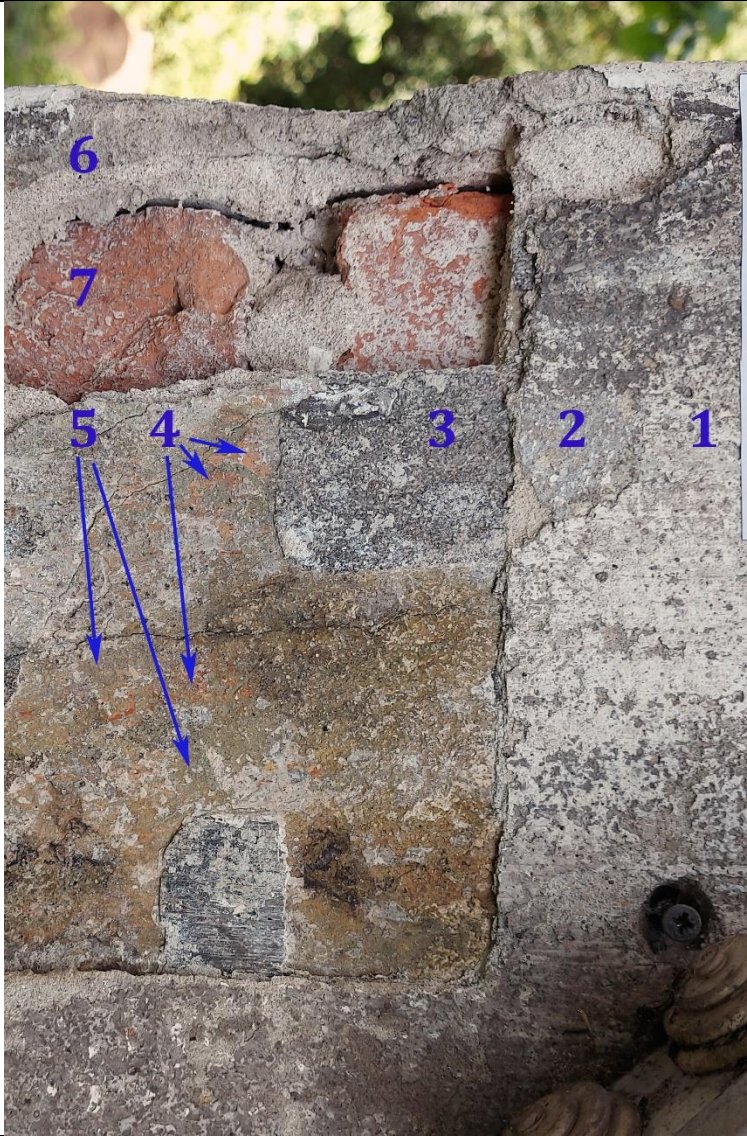
<p>1 – współczesna warstwa farby, kolor jasny, zabrudzony</p> <p>2 – warstwa farby w kolorze jasnym szarym, na grubszej warstwie ugrówowej pobiałą (?)</p> <p>3 – warstwa farby na pobiale, kolor nieczytelny</p> <p>4 – warstwa farby na pobiale, zachowana szczątkowo, kolor pomarańczowy</p> <p>5 – warstwa farby na bardzo cienkiej pobiale, kolor zieleni</p> <p>6 – tynk wapienno – piaskowy</p> <p>7 – watek ceglany</p>
LOKALIZACJA: elewacja zachodnia

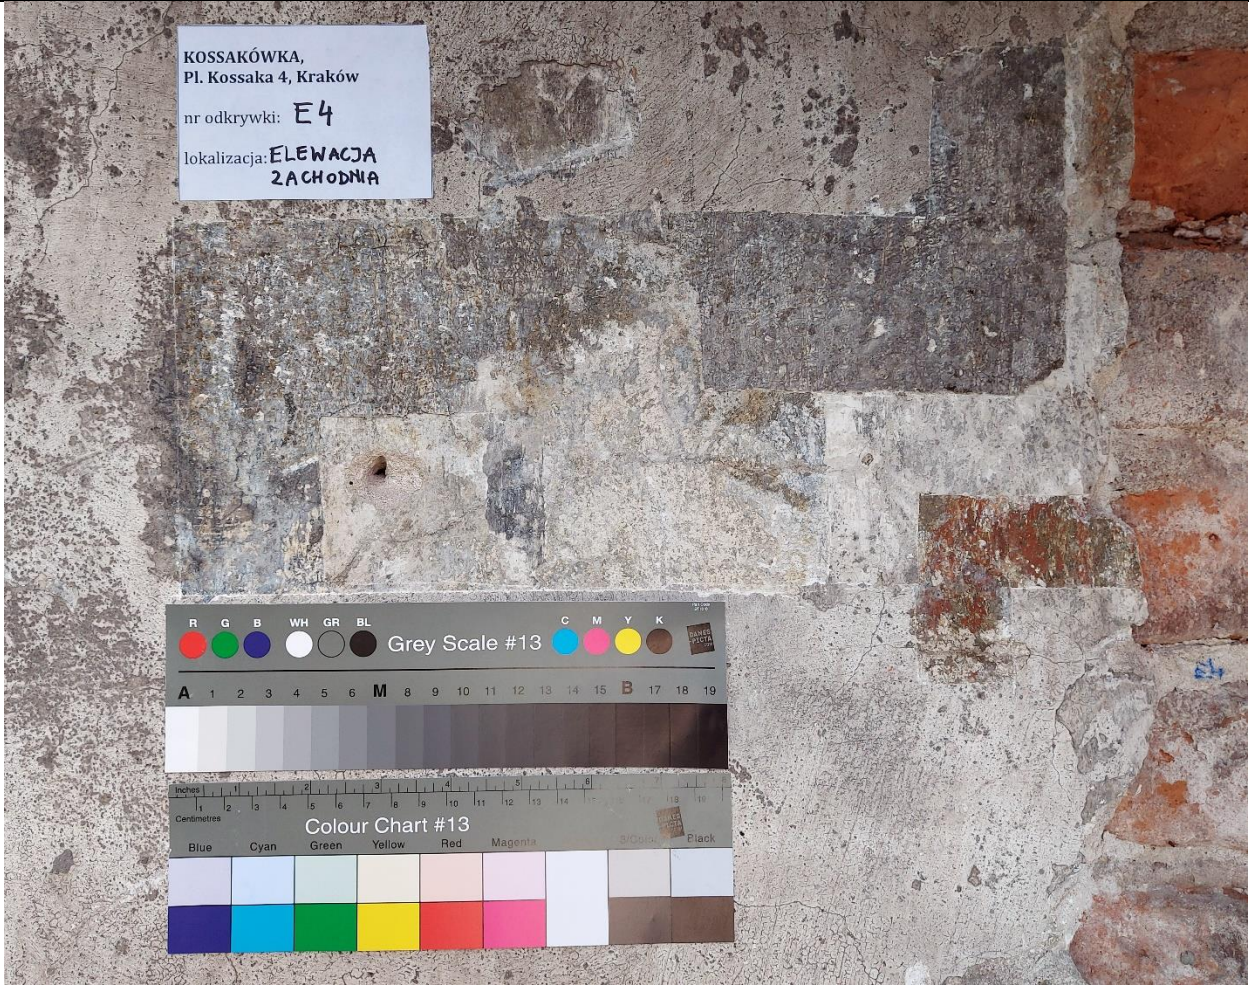
<p>1 – współczesna warstwa farby, kolor jasny, zabrudzony</p> <p>2 – warstwa farby w kolorze szarym, na grubszej warstwie pobiału (?)</p> <p>3 – warstwa farby na pobiałe, kolor jasny szary</p> <p>4 – warstwa farby na pobiałe, zachowana szczątkowo, kolor czerwieni żelazowej</p> <p>5 – warstwa farby, kolor zieleni zielonej. Warstwy 4. i 5. Zachowane szczątkowo, trudne do rozdzielenia.</p> <p>6 – gładka warstwa pobiału na wierzchniej warstwie tynku</p> <p>7 – tynk wapienno – piaskowy</p> <p>8 – wątek ceglany</p>
LOKALIZACJA: elewacja zachodnia

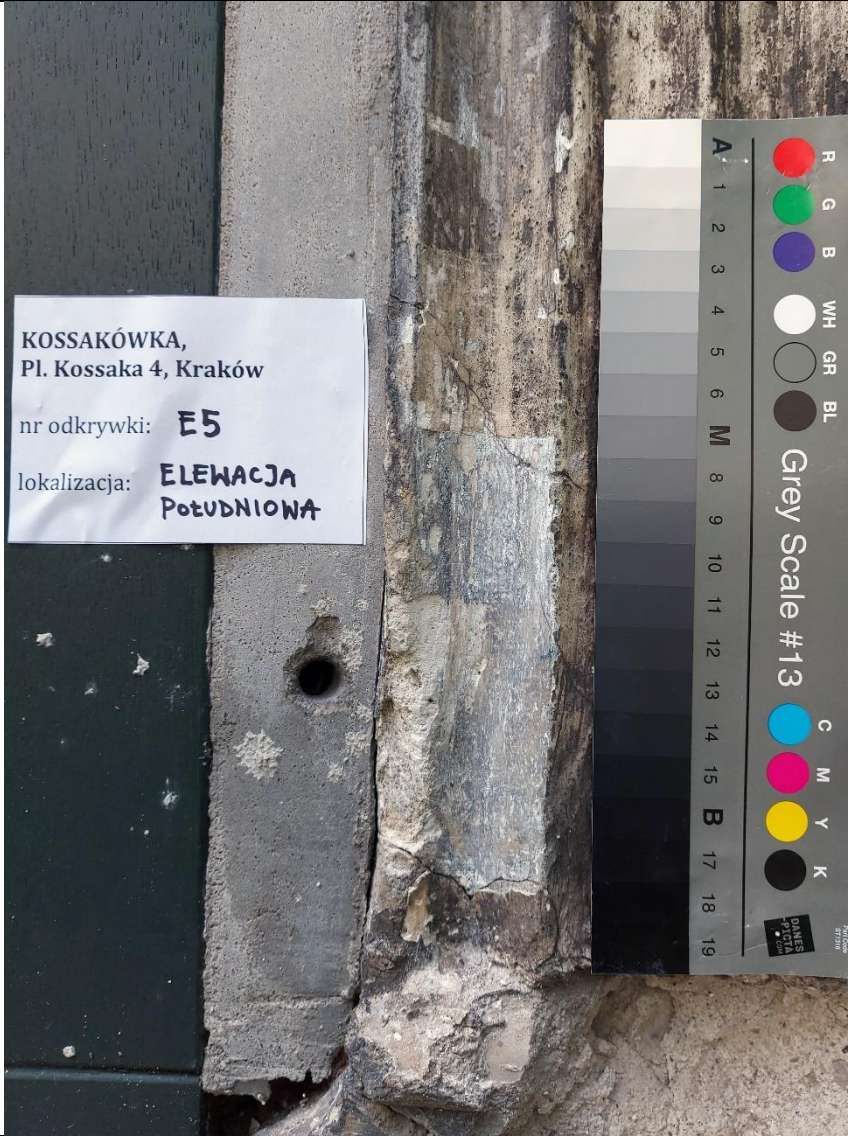
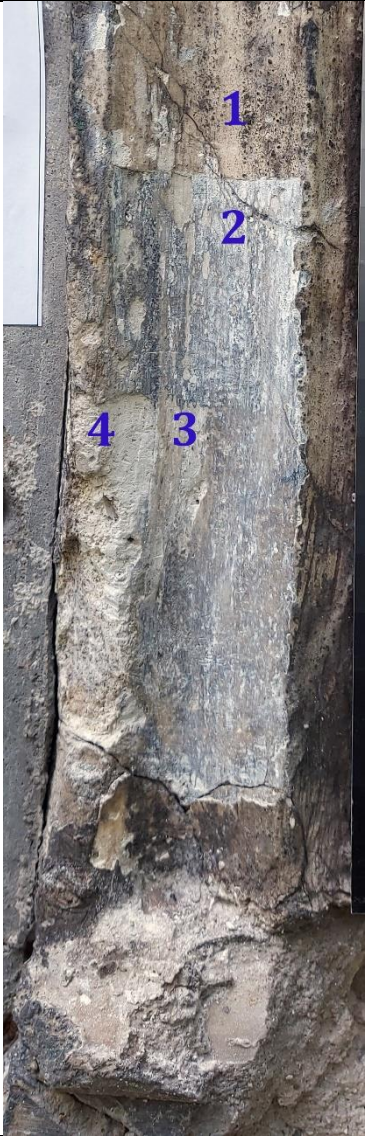
<p>KOSSAKÓWKA, Pl. Kossaka 4, Kraków</p> <p>nr odkrywki: <b>E5</b></p> <p>lokalizacja: <b>ELEWACJA POŁUDNIOWA</b></p>

<p><b>OPIS WARSTW:</b></p> <p>1 – warstwa farby, kolor jasny, zabrudzony</p> <p>2 – warstwa mineralna w kolorze jasnym szarym mocno związana z podłożem</p> <p>3 – warstwa wierzchnia tynku drobnoziarnistego</p> <p>4 – tynk wapienno – piaskowy/masa sztukatorska</p>
<p><b>LOKALIZACJA:</b> elewacja południowa</p>

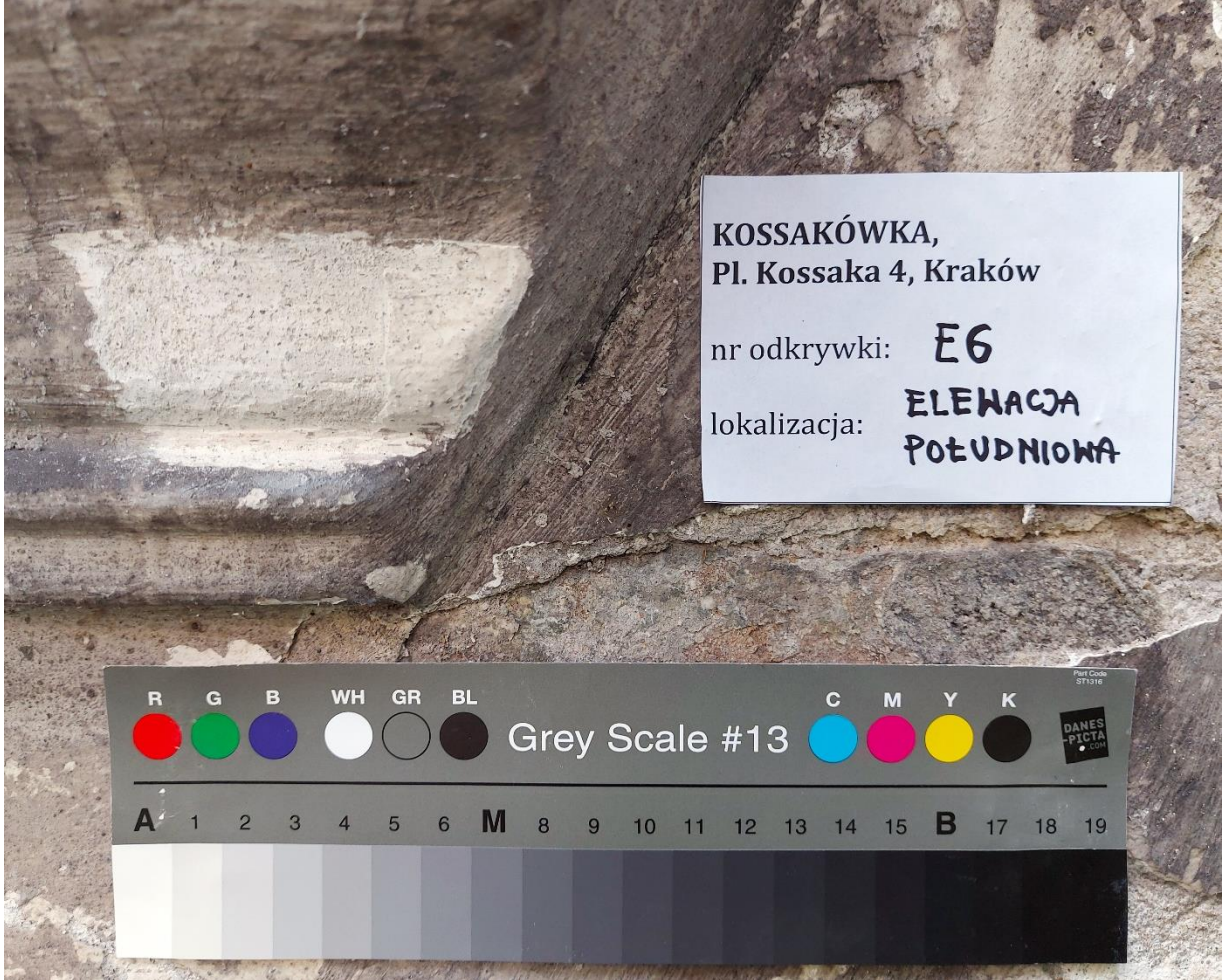
<p> <b>KOSSAKÓWKA,</b>  <b>Pl. Kossaka 4, Kraków</b>              nr odkrywki: <b>E6</b>            lokalizacja: <b>ELEWACJA</b>  <b>POŁUDNIOWA</b> </p> <p>           R G B WH GR BL Grey Scale #13 C M Y K            A 1 2 3 4 5 6 M 8 9 10 11 12 13 14 15 B 17 18 19         </p>

<p><b>1</b> – warstwa farby, kolor jasny, zabrudzony</p> <p><b>2</b> – warstwa mineralna w kolorze jasnym szarym mocno związana z podłożem</p> <p><b>3</b> – warstwa wierzchnia tynku droбноziarnistego</p> <p><b>4</b> – tynk wapienno – piaskowy/masa sztukatorska</p>
LOKALIZACJA: elewacja południowa

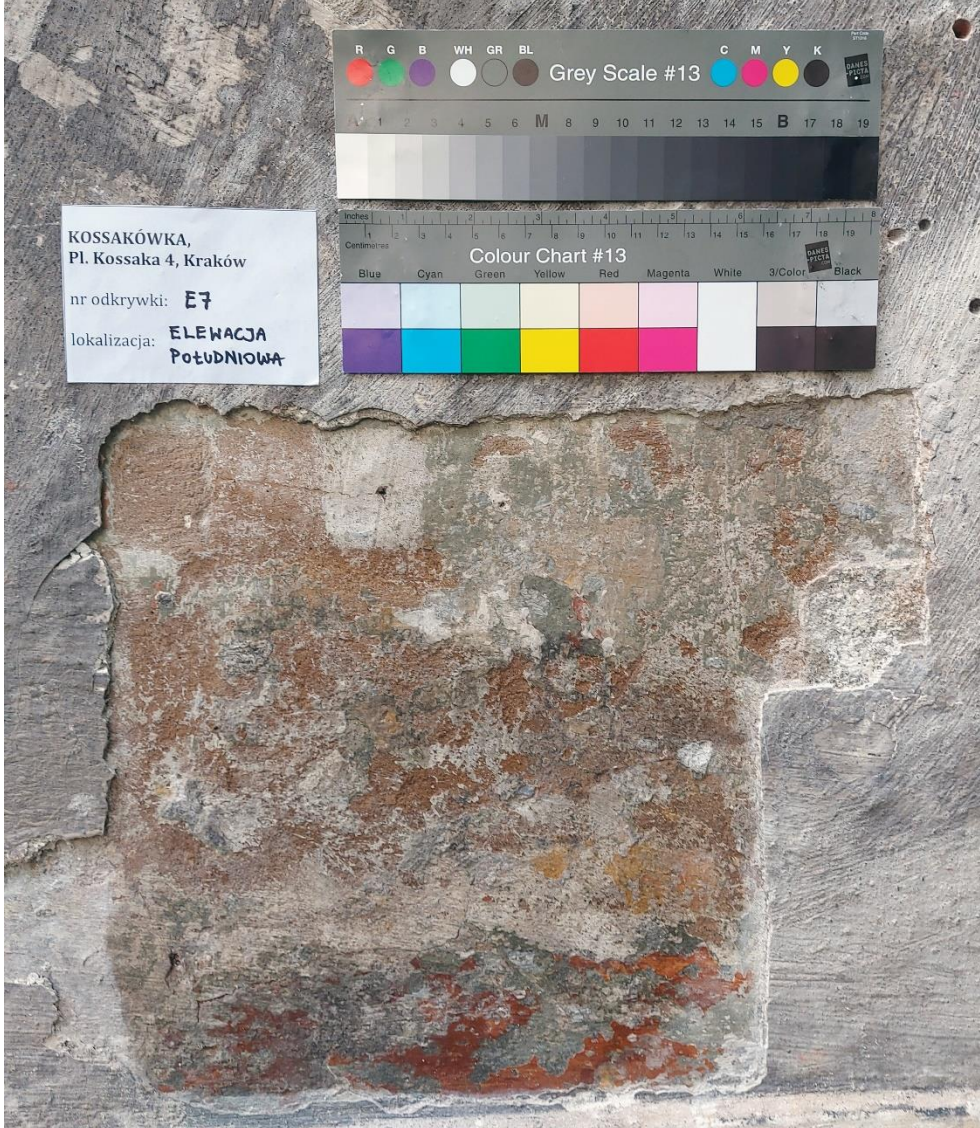
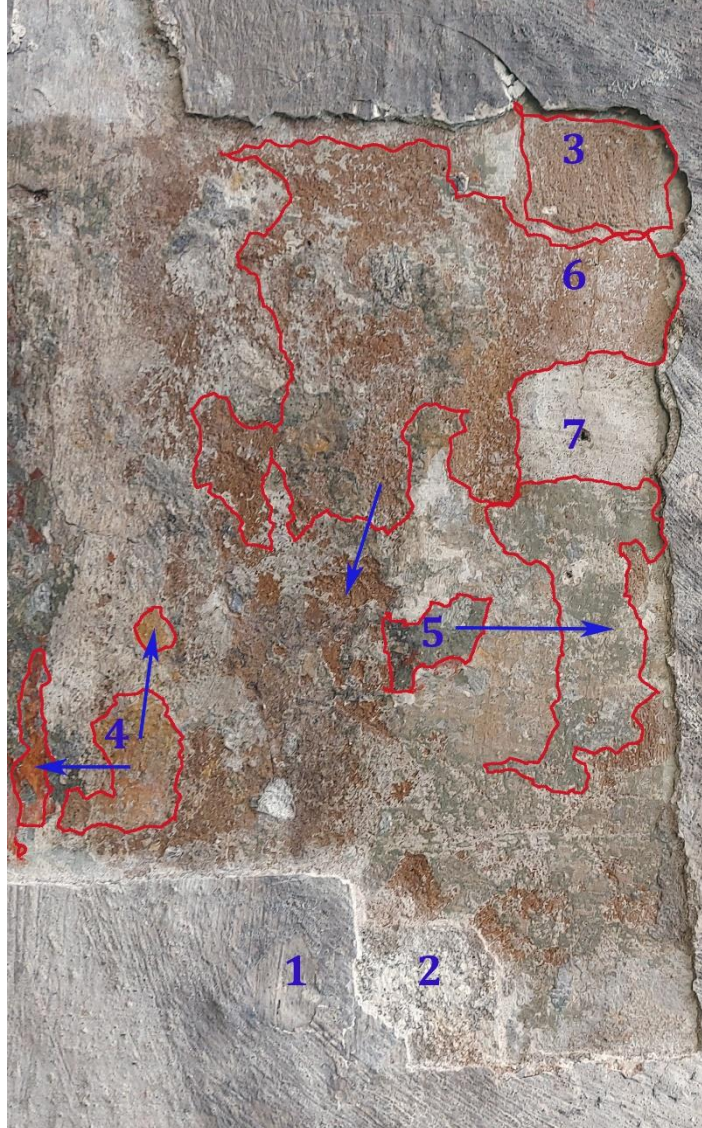
<p>KOSSAKÓWKA, Pl. Kossaka 4, Kraków</p> <p>nr odkrywki: <b>E7</b></p> <p>lokalizacja: <b>ELEWACJA POŁUDNIOWA</b></p>

<p>1 – warstwa farby, kolor jasny, zabrudzony</p> <p>2 – warstwa mineralna w kolorze jasnym szarym na grubej warstwie pobiąły</p> <p>3 – gruba warstwa mineralna w kolorze czerwieni żelazowej</p> <p>4 – warstwa farby na pobiałe, zachowana szczątkowo, kolor pomarańczowy i intensywna czerwień żelazowa, pobiała krucha</p> <p>5 – warstwa farby w kolorze ziemi zielonej, mocno zabrudzona</p> <p>6 – warstwa farby na wierzchniej warstwie tynku, kolor czerwieni żelazowej, zachowany intensywny kolor we wgłębieniach tynku</p> <p>7 – wierzchnia warstwa tynku drobnoziarnistego z pobiałą, zmineralizowaną</p>
LOKALIZACJA: elewacja południowa

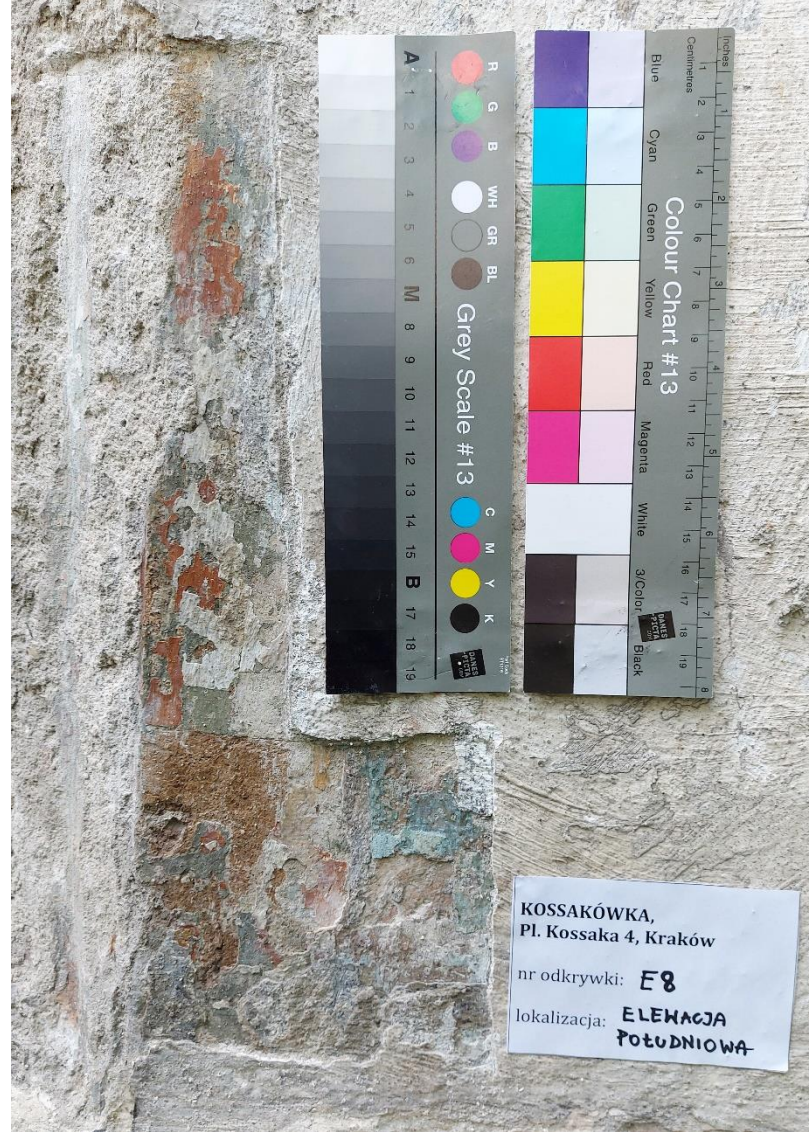
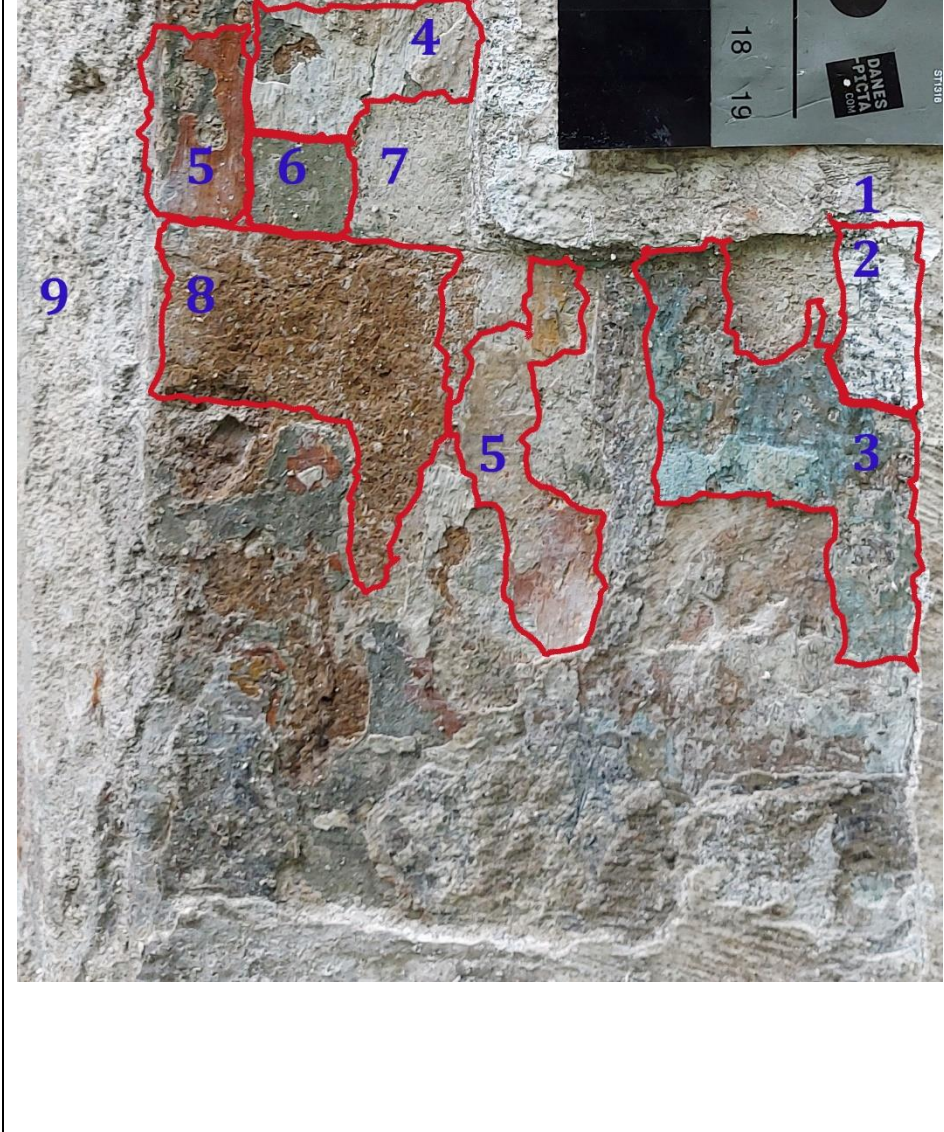
<p>KOSSAKÓWKA, Pl. Kossaka 4, Kraków</p> <p>nr odkrywki: <b>E8</b></p> <p>lokalizacja: <b>ELEWACJA POŁUDNIOWA</b></p>

<p><b>OPIS WARSTW:</b></p> <p>1 – warstwa farby, kolor jasny  2 – warstwa mineralna w kolorze szarym na grubej warstwie pobiały  3 – gruba warstwa na pobiałe, kolor nieczytelny zmieniony zaciekami powstałymi najprawdopodobniej z korodującej miedzi  4 – warstwa pobiały  5 – warstwa farby na pobiałe, zachowana szczątkowo, kolor pomarańczowy i intensywna czerwień żelazowa, pobiała krucha  6 – warstwa farby w kolorze ziemi zielonej  7 – warstwa pobiały  8 – warstwa farby na wierzchniej warstwie tynku, kolor czerwieni żelazowej, zachowany intensywny kolor we wgłębieniach tynku  9 – tynk wapienno – piaskowy</p>
LOKALIZACJA: elewacja południowa

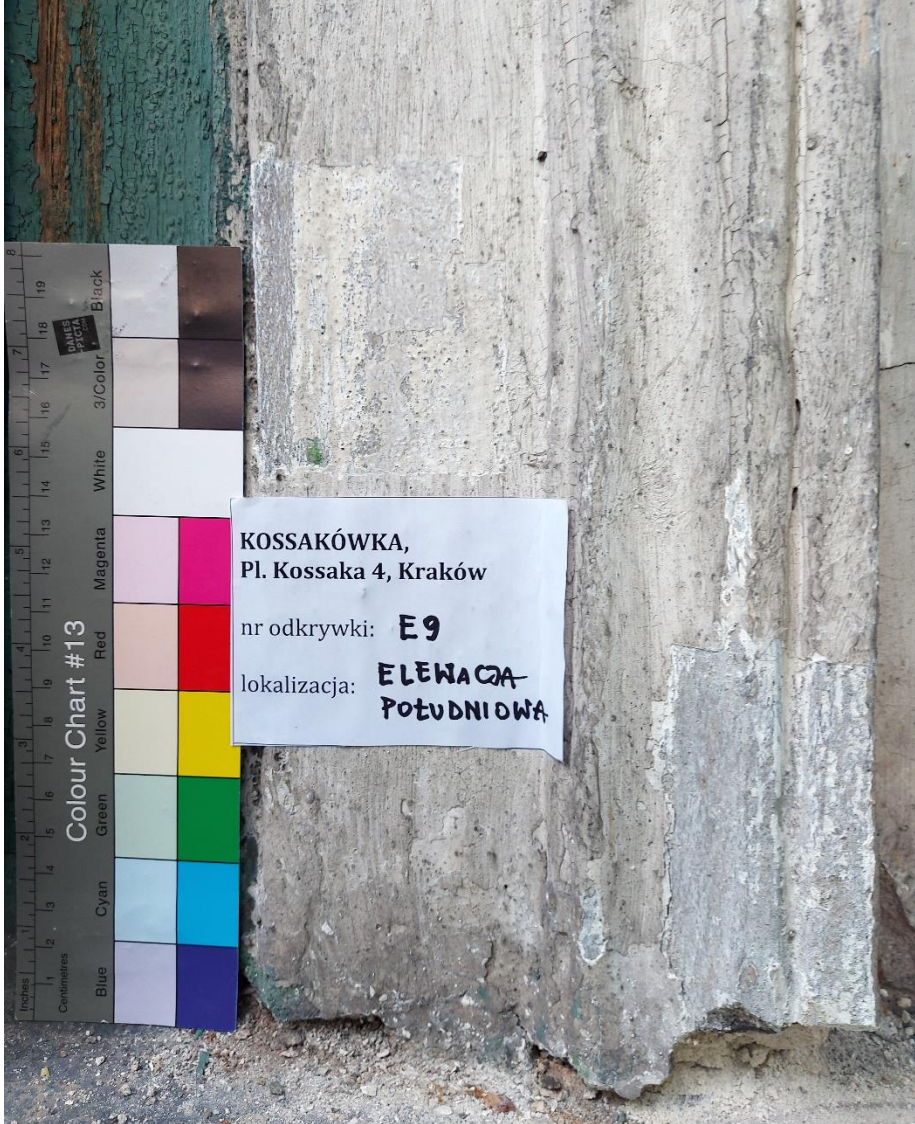
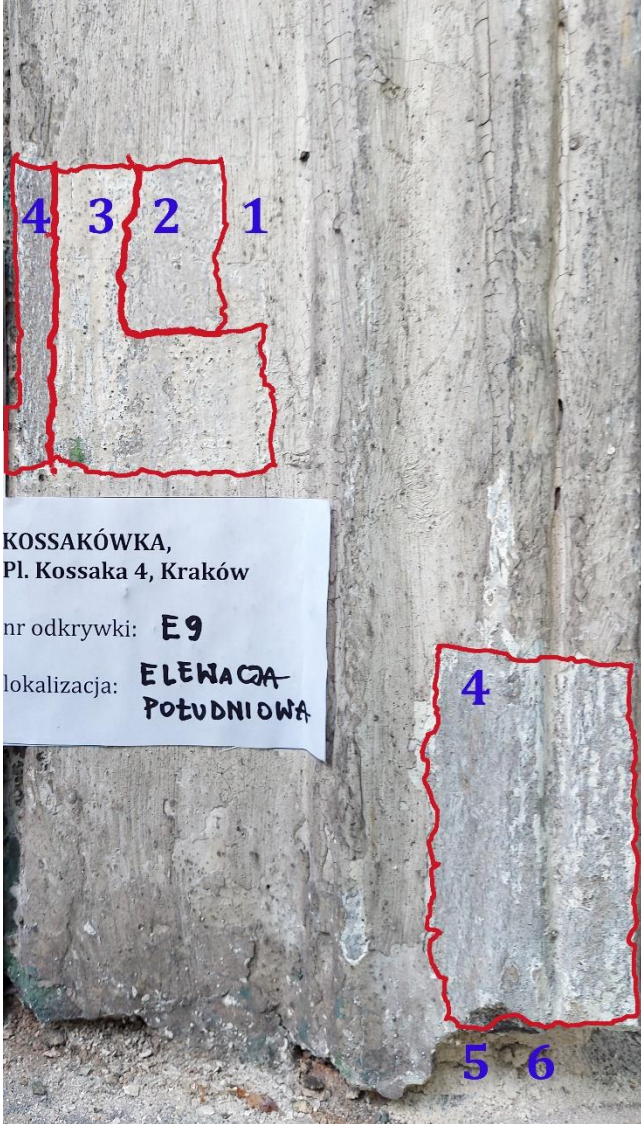
<p>KOSSAKÓWKA, Pl. Kossaka 4, Kraków</p> <p>nr odkrywki: <b>E9</b></p> <p>lokalizacja: <b>ELEWACJA POŁUDNIOWA</b></p>	<p>1 – warstwa farby, kolor jasny, zabrudzony</p> <p>2 –warstwa farby, kolor jasny szary</p> <p>3 – warstwa farby/pobiał, kolor bardzo jasny, ciepły</p> <p>4 – warstwa mineralna w kolorze jasnym szarym mocno związana z podłożem</p> <p>5 - tynk wapienno – piaskowy/masa sztukatorska</p> <p>6 – wątek ceglany</p>
LOKALIZACJA: elewacja południowa

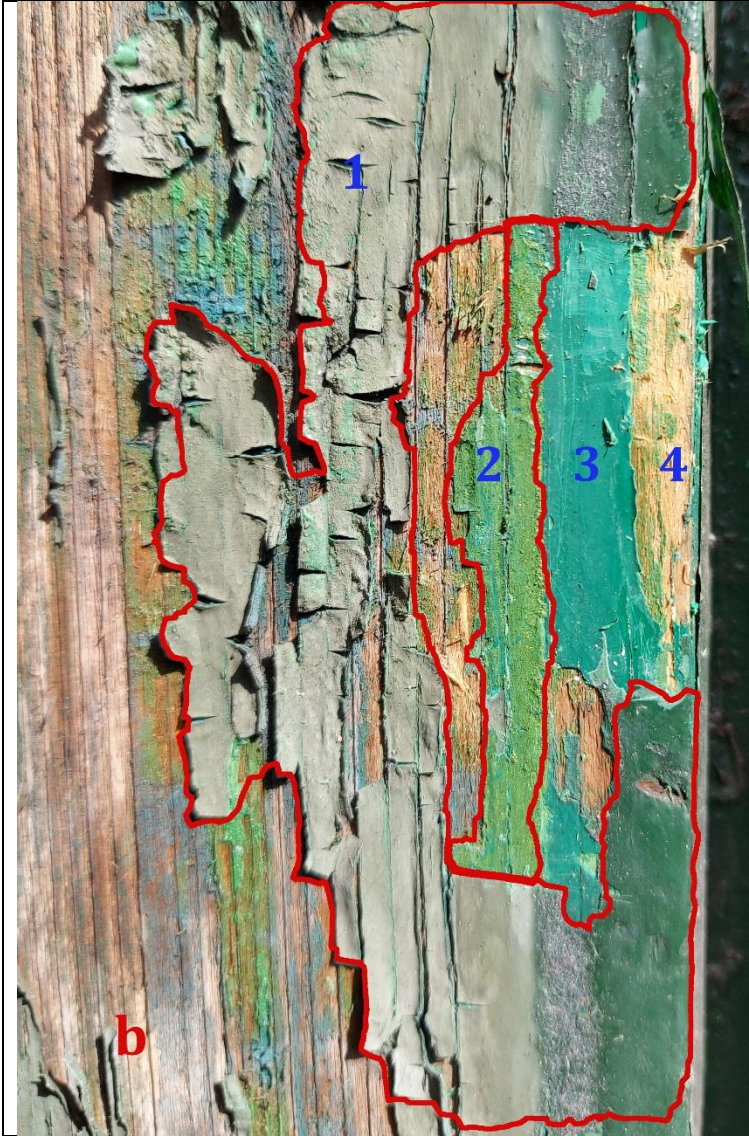
<p><b>OPIS WARSTW:</b></p> <ul style="list-style-type: none"> <li>1 – warstwa farby olejnej (?) w kolorze zielonym</li> <li>2 – warstwa farby olejnej (?) w kolorze ciepłym zielonym</li> <li>3 - warstwa farby olejnej (?) w kolorze szmaragdowym zielonym</li> <li>4 - drewno</li> </ul>
<p><b>LOKALIZACJA:</b> drzwi balkonowe I OB, zewnętrzna strona</p>

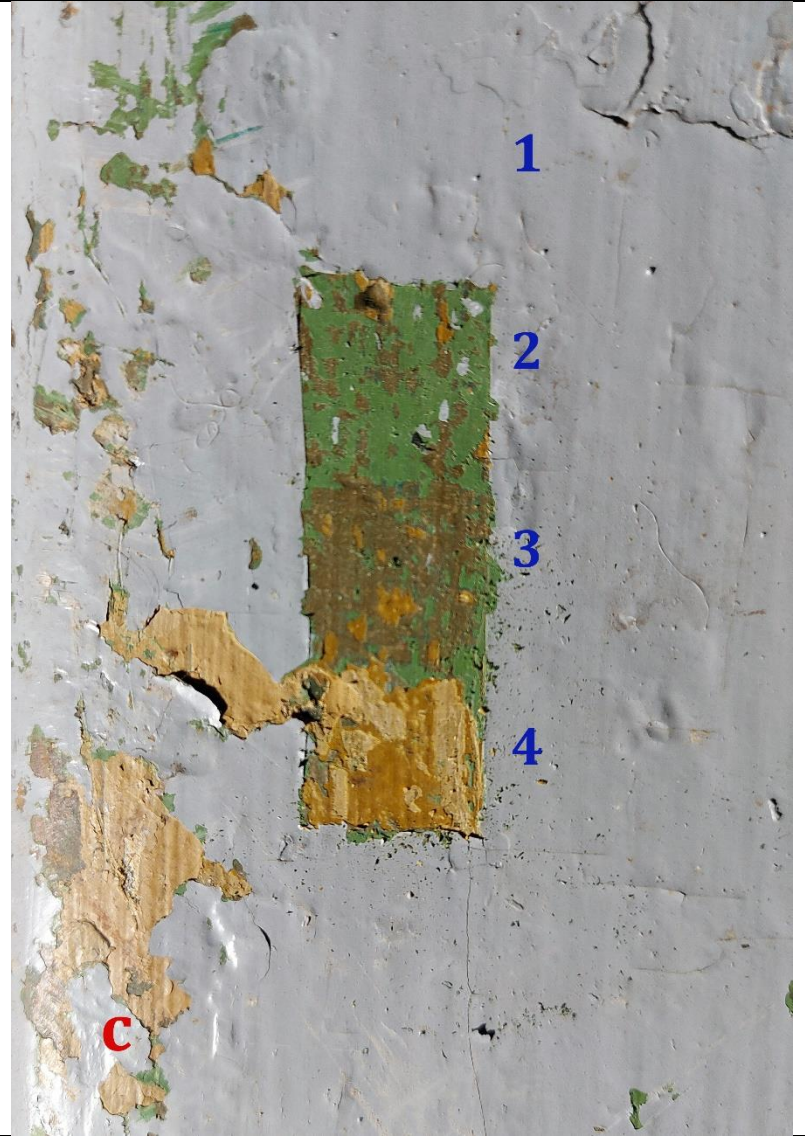
<p>1 – warstwa farby olejnej (?) w kolorze szarym  2 – warstwa farby olejnej (?) w kolorze ciepłym zielonym  3 - warstwa farby olejnej (?) w kolorze umbry  4 – drewno wraz z warstwą zabezpieczającą</p>
LOKALIZACJA: balustrada schodów na I piętrze

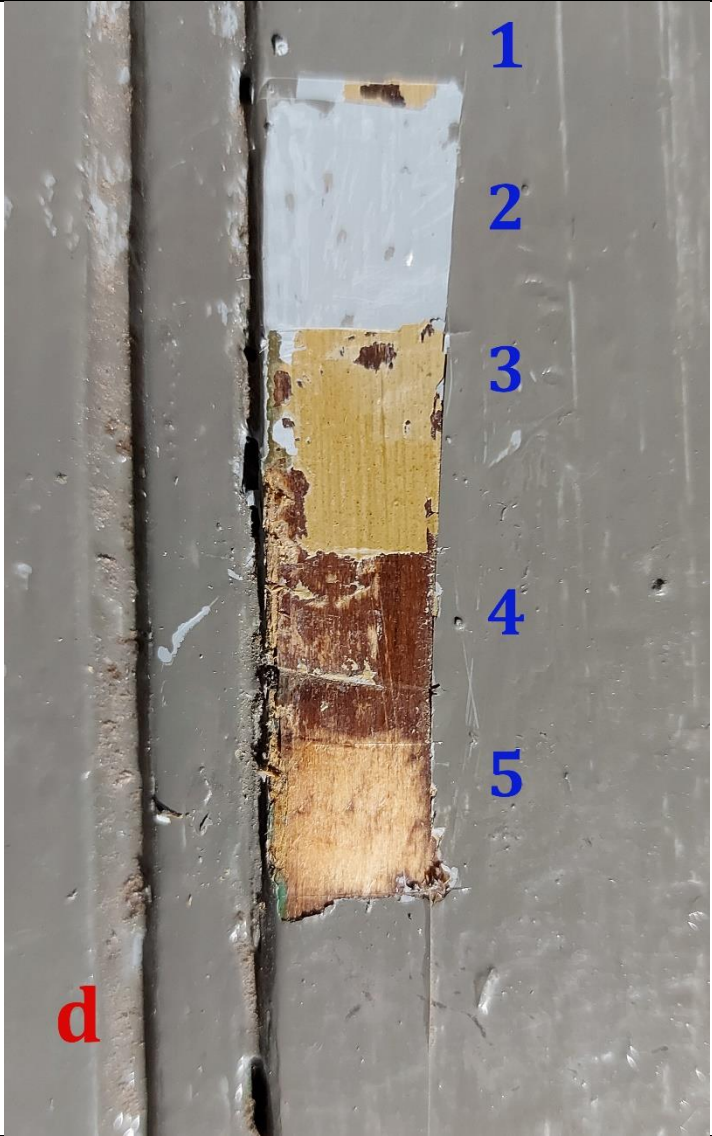
<p>1 – warstwa farby olejnej (?) w kolorze szarym  2 – warstwa farby olejnej (?) w kolorze niebieskoszarym, jasnym  3 - warstwa farby olejnej (?) w kolorze ochry  4 – warstwa farby lub lakieru w kolorze brązowym  5 – drewno</p>
<b>LOKALIZACJA:</b> historyczna boazeria zachowana w pomieszczeniu 2.7

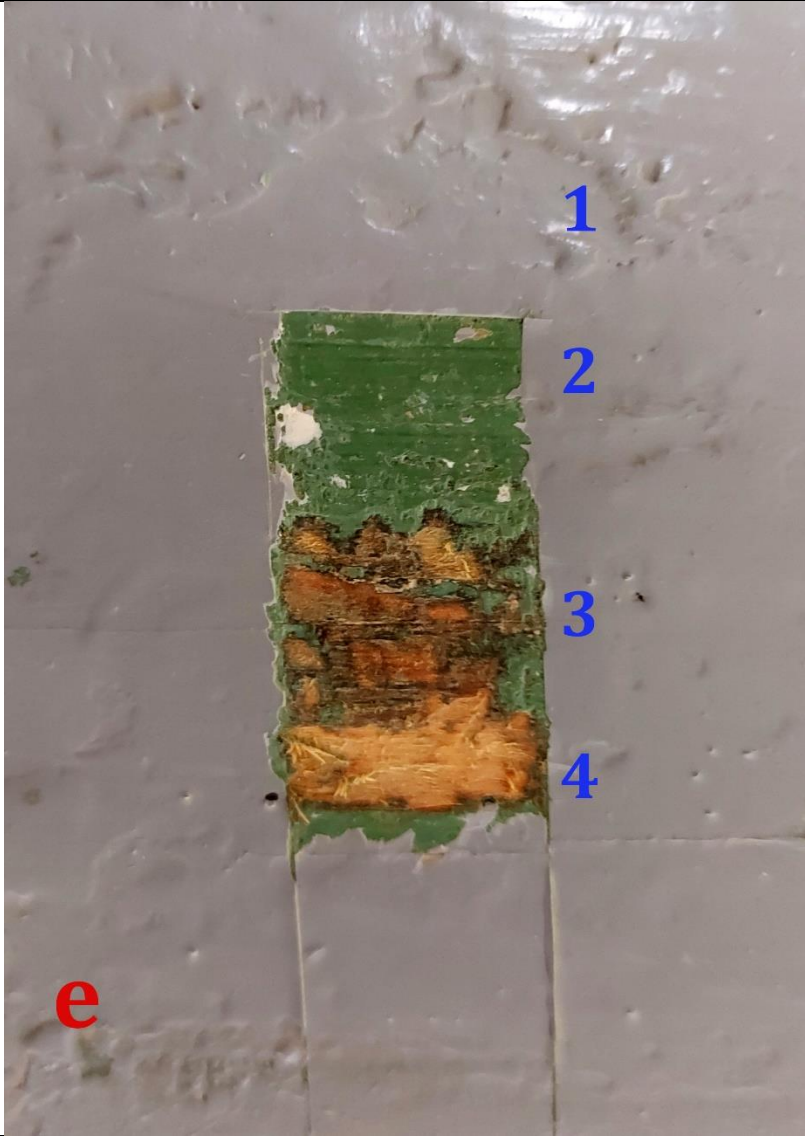
<p>1 – warstwa farby olejnej (?) w kolorze szarym</p> <p>2 – warstwa farby olejnej (?) w kolorze ciepłym zielonym</p> <p>3 - warstwa w kolorze brązowym</p> <p>4 – drewno wraz z warstwą zabezpieczającą</p>
LOKALIZACJA: deskowanie pod schodami
