**PROGRAM PRAC KONSERWATORSKICH DOTYCZĄCY
REKONSTRUKCJI DWÓCH PIECÓW: EKLEKTYCZNEGO Z FIRMY
JÓZEFA NIEDŹWIECKIEGO ORAZ MODERNISTYCZNEGO Z KAFLI
WYTWORZONYCH W SPÓŁDZIELNI KAFEL -
W ZABYTKOWEJ WILLI "KOSSAKÓWKA"
w Krakowie przy Pl. Kossaka 4.**

**Opracowanie:
mgr inż. arch. Andrzej Karbowski
mgr Dorota Narowska Avonza**

K R A K Ó W, luty 2022

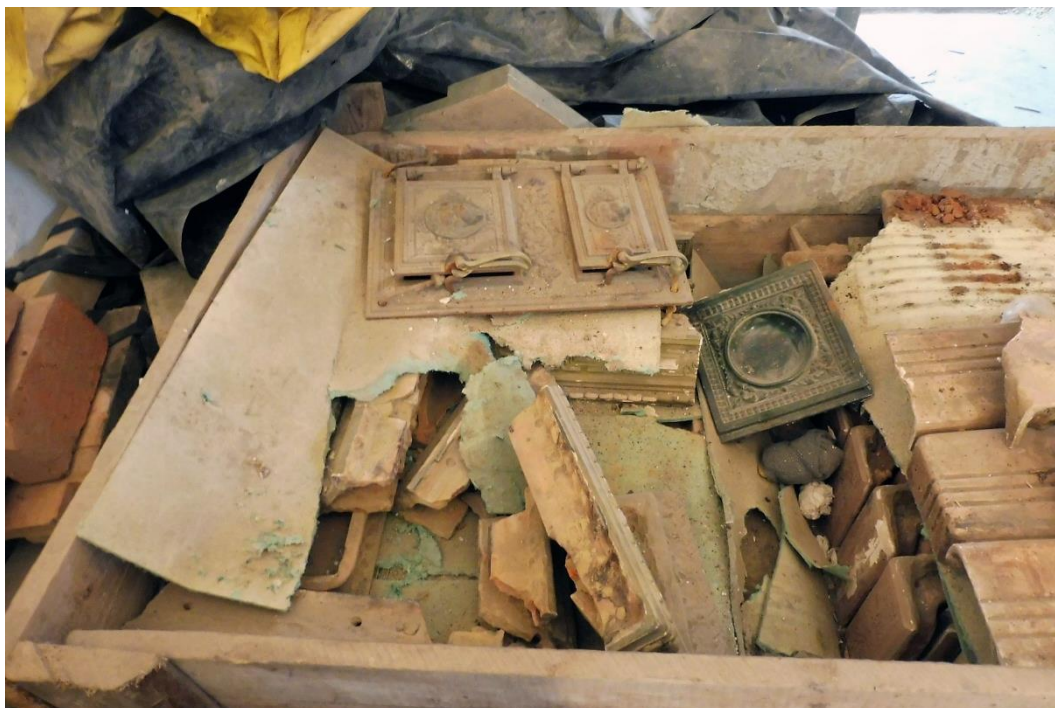
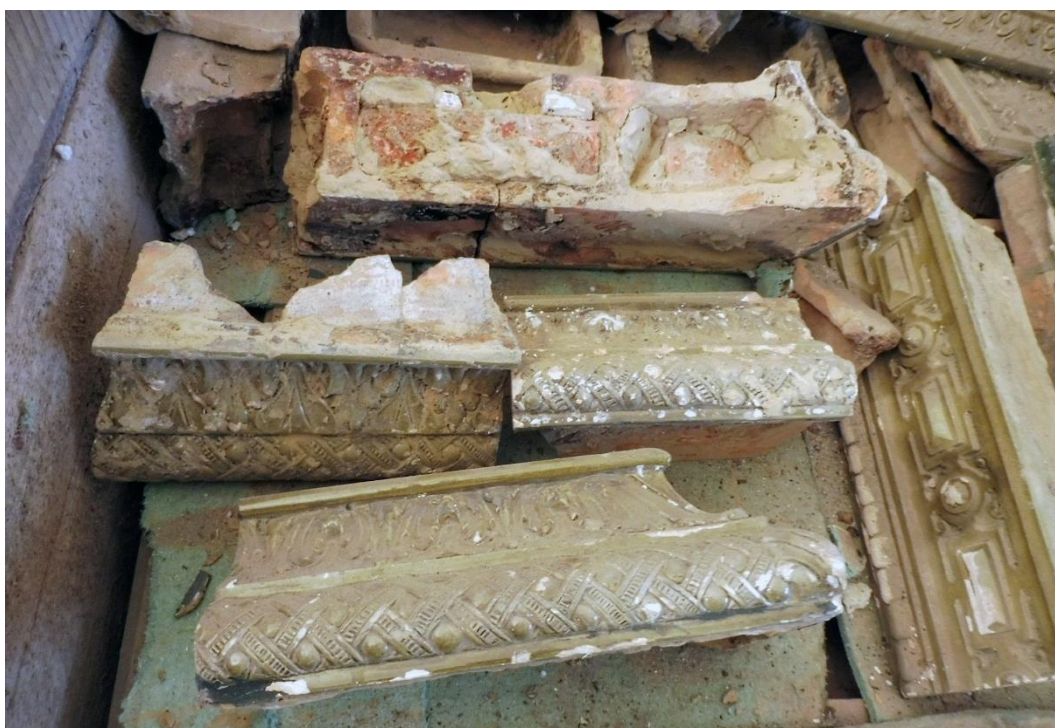
Fot. nr 1, 2 – Kossakówka – Plac Kossaka 4, Kraków. Skrzynia zawierająca kafle pieców nr 1 i 2. Żeliwne drzwiczki widoczne na wierzchu to kopia XIX-wiecznych drzwiczek ozdobionych głowami lwów. Pochodzi z przełomu XX/XXI wieku – można to rozpoznać po kształcie mosiężnych zaczepów do zamykania górnych i dolnych drzwiczek. Fragmenty gzymsu środkowego z uszkodzeniami mechanicznymi (obicia, pęknięcia) i chemicznymi – spudrowanie angoby i odpadanie szkliwa będące wynikiem przemrożenia kafli. Fot. Andrzej Karbowski – grudzień 2020r, marzec 2021 r.

6. Renowacja zachowanych żeliwnych drzwiczek ozdobionych głowami lwów i wykorzystanie ich w piecu nr 1.
7. Renowacja kompletnych drzwiczek z okresu międzywojennego i wykorzystanie ich w piecu nr 2.

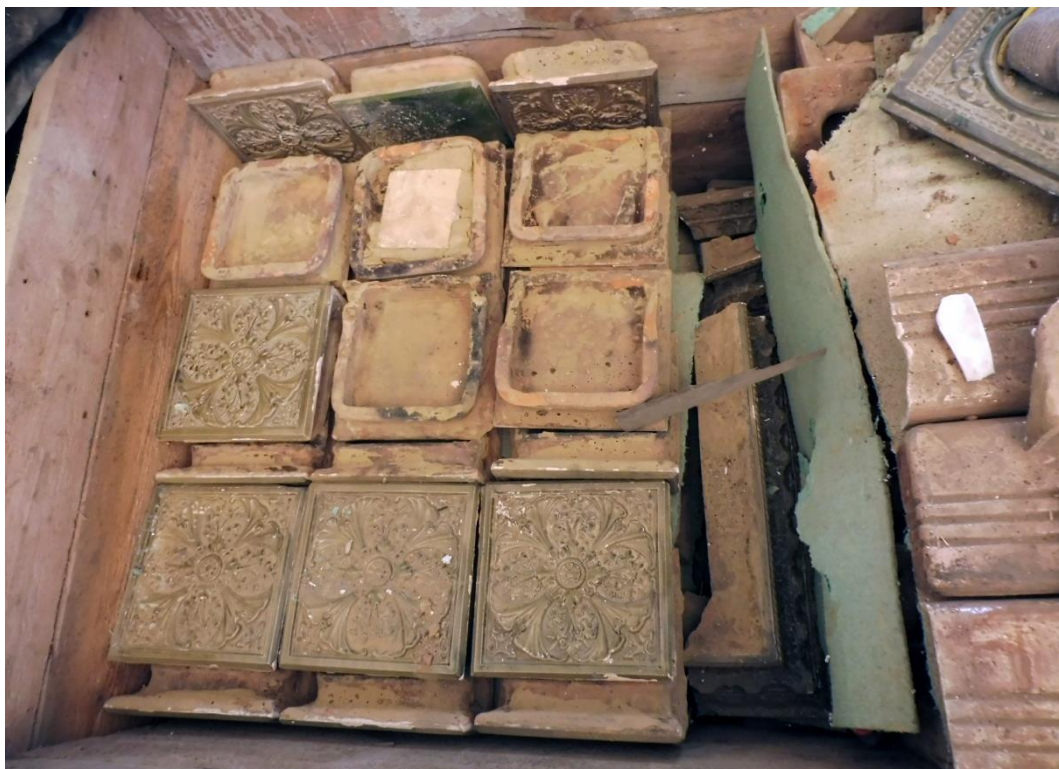
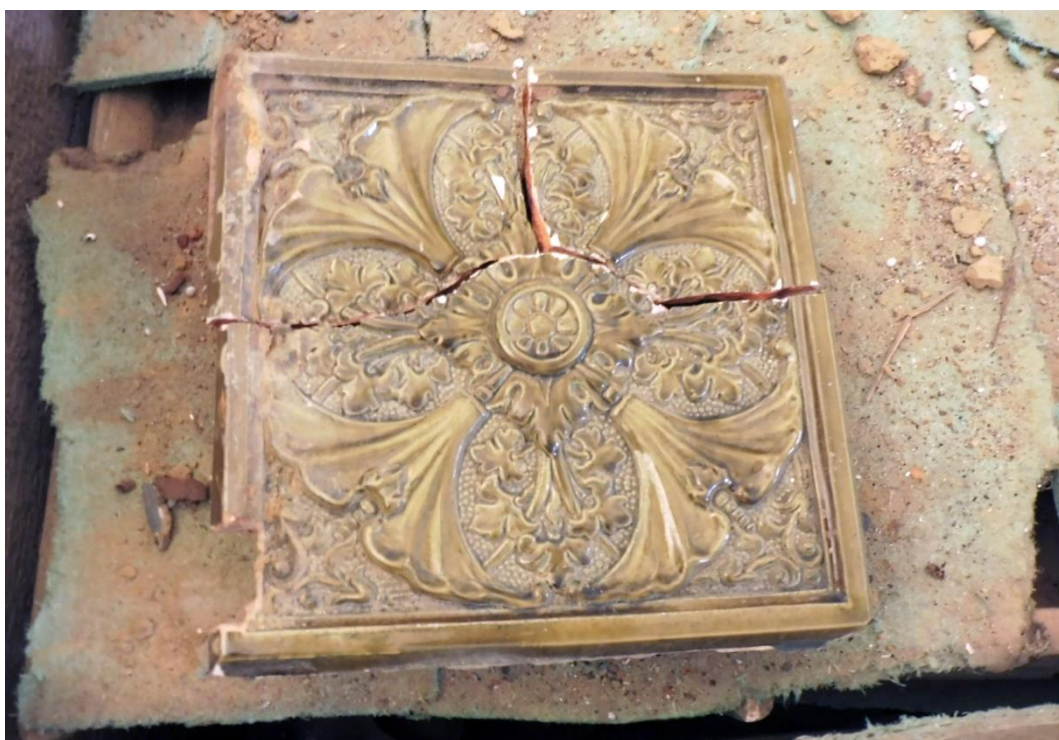
Fot. nr 3, 4– Kossakówka – Plac Kossaka 4, Kraków. Sposób pakowania kafli eklektycznych pieca nr 1 w skrzyni oraz na dolnym zdjęciu kafel popękany na skutek nadmiernego obciążenia płasko leżącymi kafłami górnych warstw. W dolnej krawędzi popękanego kafla widoczne wtórne, prostokątne wycięcie. fot. Andrzej Karbowski – styczeń 2021 r

3. Sklejanie rozbitych kafli – przy użyciu klejów dwuskładnikowych
4. Uzupełnienie niewielkich ubytków metodą nakładania kitów – kity do kamienia Akemi, do drobnych uzupełnień o głębokości szkliwa – kity akrylowe np. Stuccolini

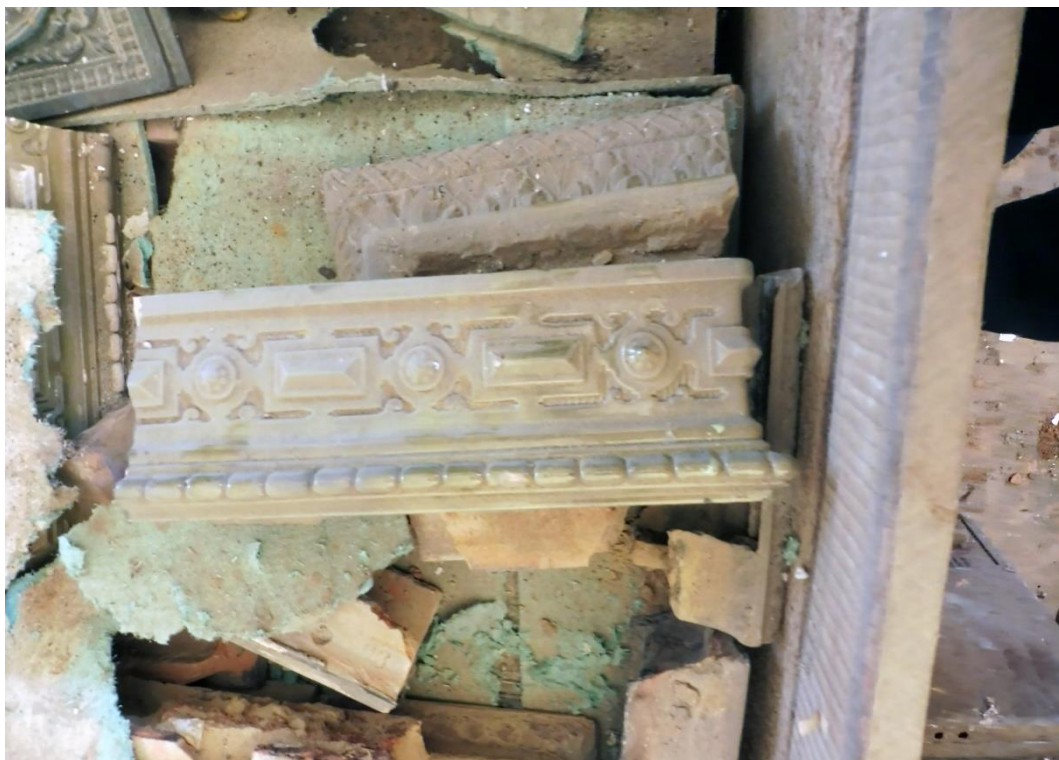
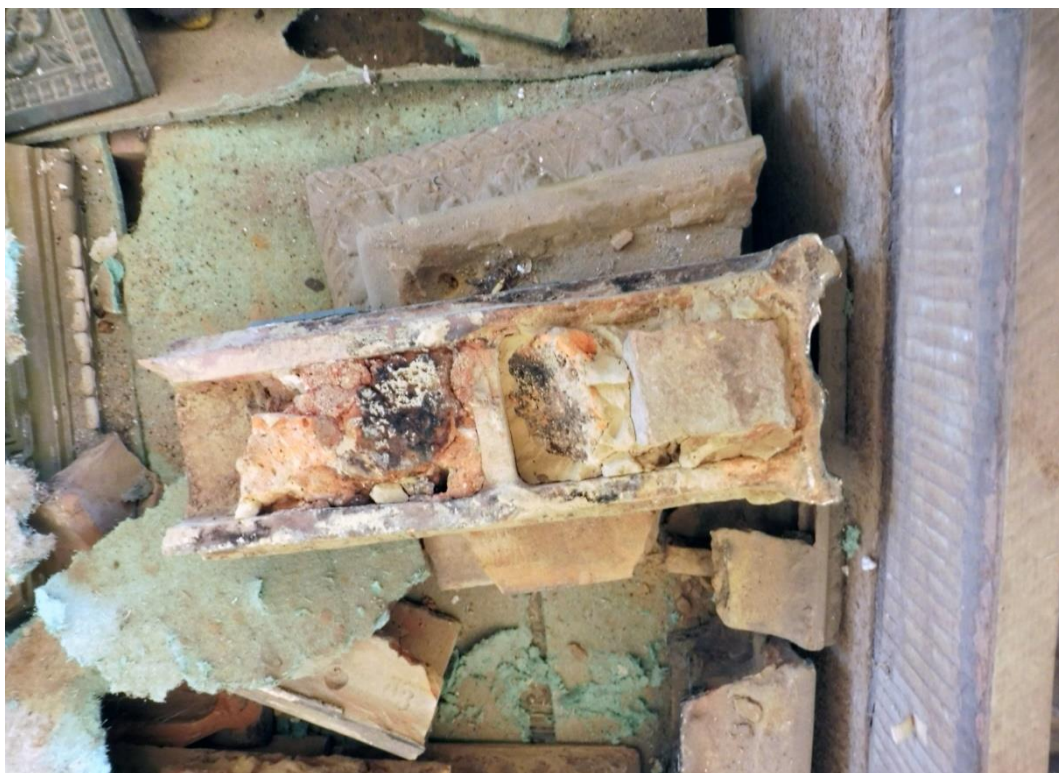
Fot. nr 5, 6 – Kossakówka – Plac Kossaka 4, Kraków. Fragment gzymsu pieca nr 1 z nieusuniętymi wylepkami gliny i fragmentu cegły. fot. Andrzej Karbowski – styczeń 2021 r.

1. Wykonanie dokumentacji fotograficznej i opisowej materiału przeznaczonego do wykorzystania w procesie rekonstrukcji pieców.
2. Czyszczenie i mycie kafli. Czyszczenie mechaniczne – nalotu w przypadku starszych kafli.

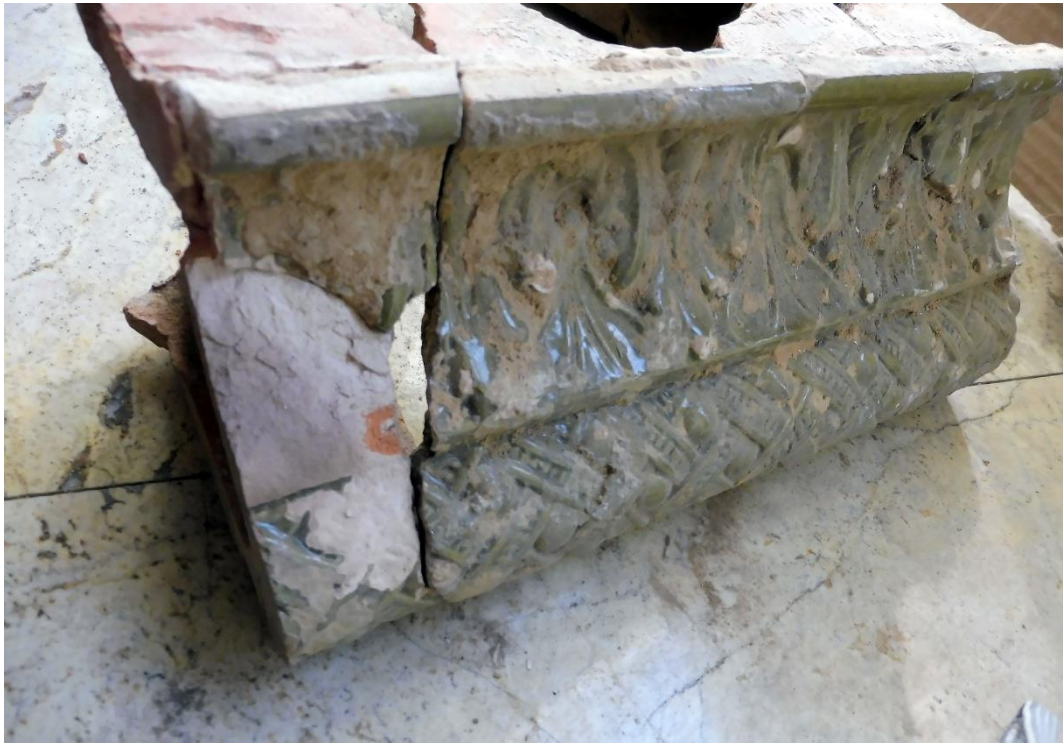
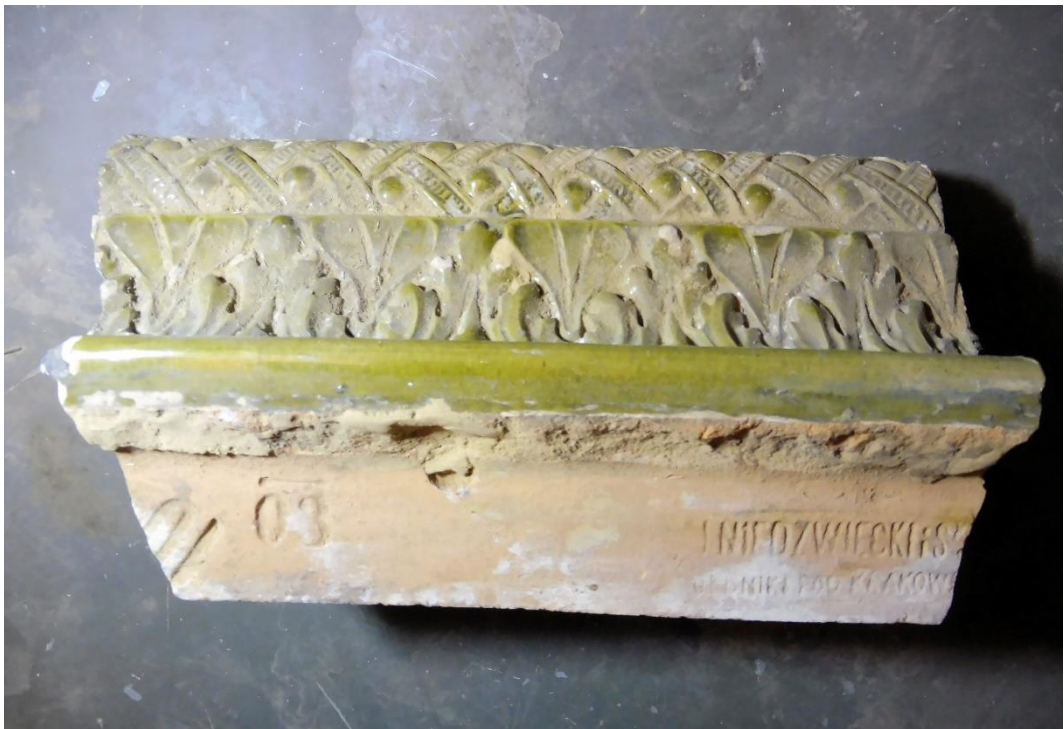
Fot. nr 7, 8 – Kossakówka – Plac Kossaka 4, Kraków. Górne zdjęcie – spudrowana warstwa angoby straciła całkowicie kształt reliefu. Na dole fragmenty sygnatury „J. Niedźwiecki, Dębники pod Krakowem” na kołnierzu gzymsu środkowego (widoczny, dobrze zachowany ornament). Fot. Andrzej Karbowski – styczeń, luty 2021 r.

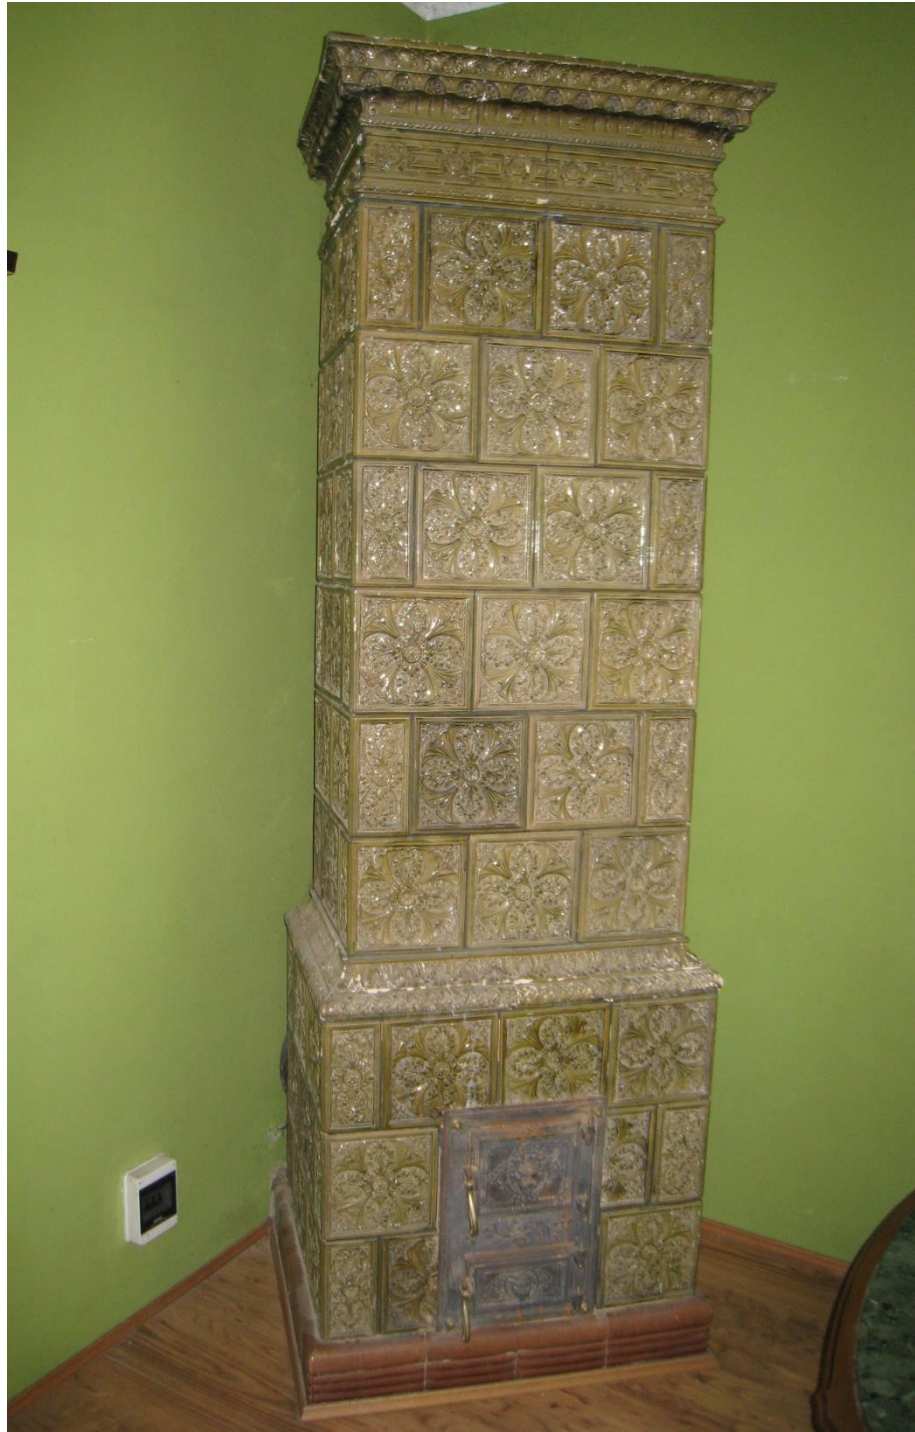
Eklektyczny piec z firmy Józefa Niedźwieckiego, w kolorze oliwkowym – piec nr 1 (piec nr 1 wg numeracji w sprawozdaniu) – kafle z białej glinki, zdobione, szkliwione monochromatycznie. Stan zachowania kafli jest umiarkowanie zły, niektóre uszkodzenia powstały jeszcze przed ostatnią przebudową pieca. Na fryzie występują uszkodzenia chemiczne – w postaci odprysków szkliwa na perełkach i dolnych profilach. Występują także świeże uszkodzenia w postaci np. pęknięć wynikających z niewłaściwego przechowywania. Nie zachowała się baza, piec został ustawiony na bazie modernistycznej, w kolorze ciemnoróżowej (proponuje się odtworzenie bazy z kafli szkliwionych w odpowiednim kolorze).

Fot. nr 9 – Kossakówka – Plac Kossaka 4, Kraków. Zdjęcie pieca nr 1, eklektycznego z firmy J. Niedźwieckiego wykonane przez dr arch. Jacka Chrzęszczewskiego w 2009 r. Widoczne różne odcienie szkliva w kolorze oliwkowym oraz nieoryginalna baza pochodząca z pieca modernistycznego w kolorze ciemnoróżowym, identycznym jak piec nr 2. Na dolnym profilu fryzu widoczne uszkodzenia.

Kafle z pieca modernistycznego nr 1 należy poddać pełnej konserwacji i odtworzyć piec w miejscu wskazanym przez inwestora zgodnie z koncepcją docelowej aranżacji. Piec musi być usytuowany skośnie w narożniku – tylna ściana, gdzie brakujące kafle muszą być zastąpione innymi o odpowiedniej wysokości, musi pozostać niewidoczna. Wynika to również z braków w tylnych częściach gzymsów. Mocno uszkodzony niewielki element środkowej części gzymsu przewężenia można zastąpić fragmentem odciętym z niewidocznej części gzymsu. Nieoryginalną bazę można zastąpić kopiami kafli z dobranym kolorystycznie szkliwem. Wymiary pieca nr 1 po rekonstrukcji – podstawa: 74 x 53 cm, wysokość: 265 cm.

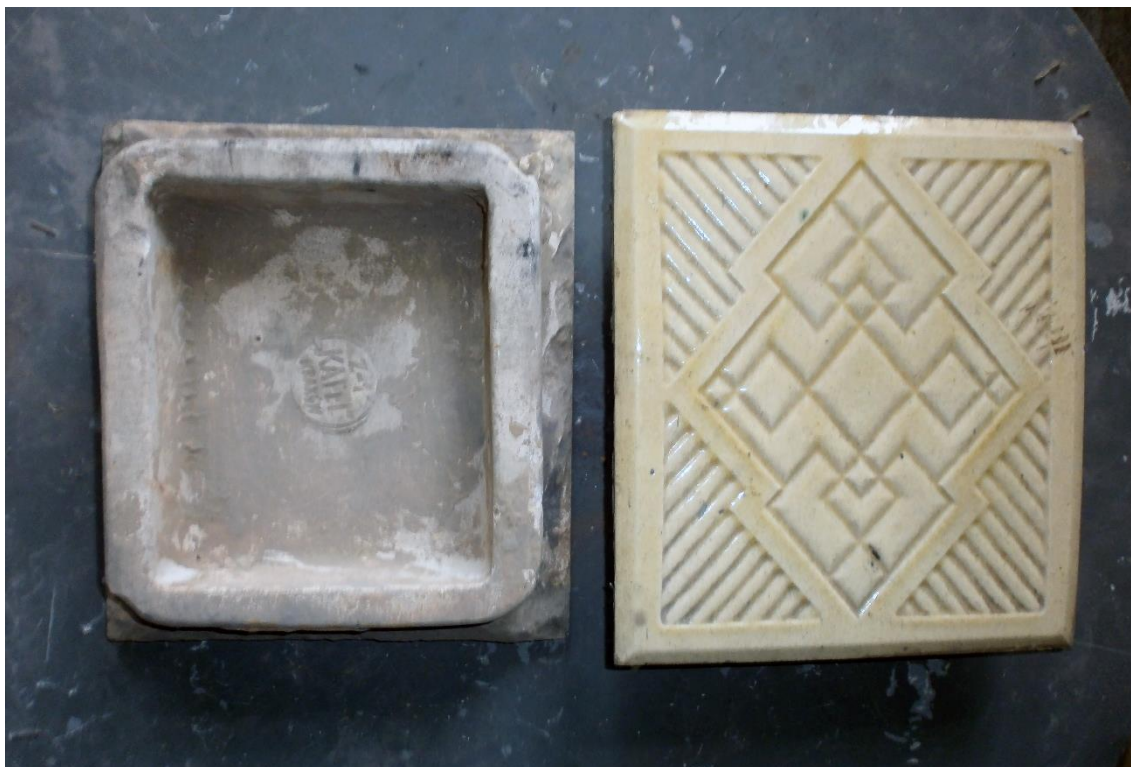
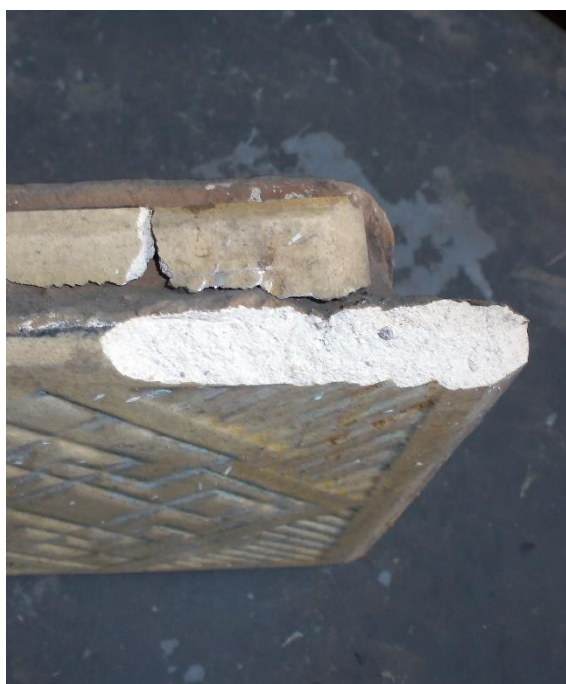
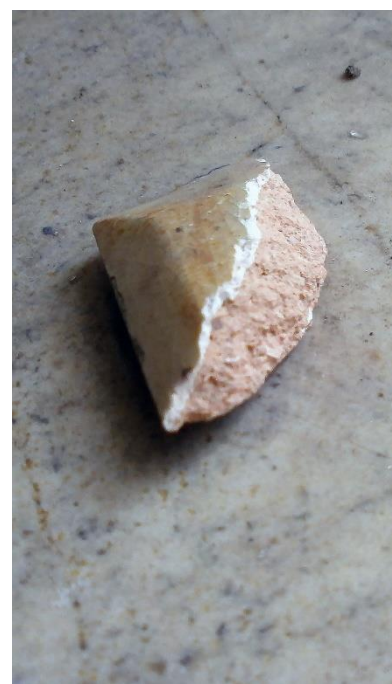
Fot. nr 10, 11, 12 – Kossakówka – Plac Kossaka 4, Kraków. Na górnym zdjęciu kafel licowy z dekoracją geometryczną oraz widoczna na odwrociu sygnatura spółdzielni „KAFEL”. Na dole po prawej stronie - odłamany fragment narożnika ukazujący budowę kafla – czerep z czerwonej gliny pokryty angobą ze szlachetnej białej glinki, która stanowi podłoże kremowego szkliwa. Na dolnym lewym zdjęciu odłamana krawędź kafla pieca nr 4 lub 5 wskazująca na to, iż cały kafel był odlany z białej mieszanki gliny. Te dwa fragmenty ukazują, że w początkowym okresie produkcji spółdzielni „KAFEL” (po 1927 r.) kafle mogły być produkowane w różny sposób. fot. Andrzej Karbowski – kwiecień 2021 r.

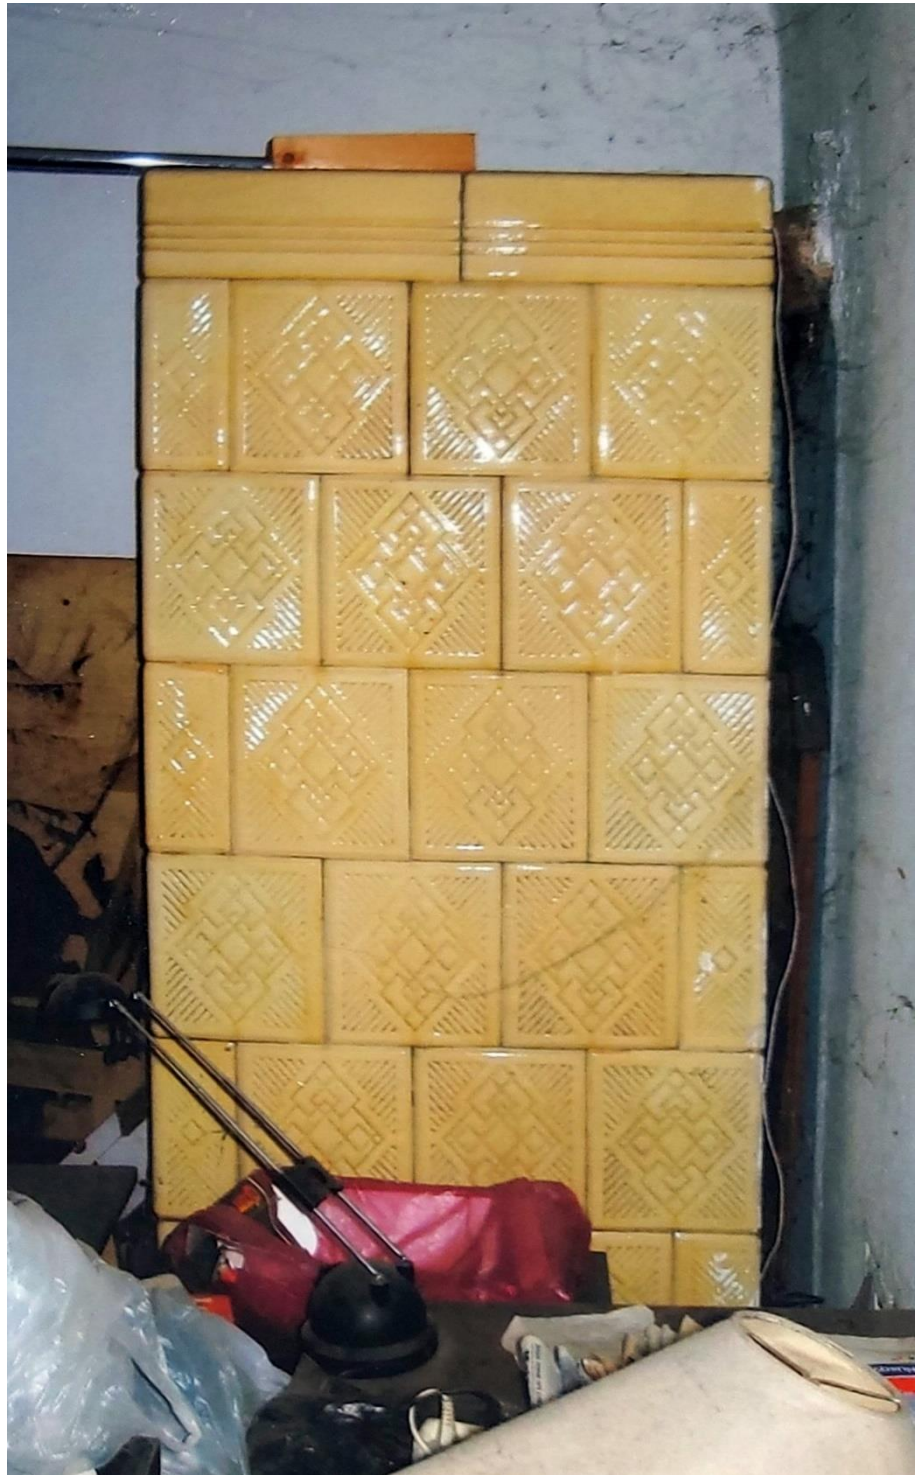
Modernistyczny piec nr 2, w kolorze kremowym (piece nr 4 i 5 wg numeracji w sprawozdaniu) – kafle z białej glinki, zdobione, szkliwione monochromatycznie. Stan kafli określa się jako średnio dobry, nadmiar kafli (dwa egzemplarze) pozwala na eliminację najgorzej zachowanych w procesie doboru materiału i wybranie do rekonstrukcji najlepiej zachowanych. Widoczne kafle w ścianie bocznej i frontowej należy poddać pełnej konserwacji, niewidoczne kafle od strony ściany - należy przywrócić kształt geometryczny (w masie uzupełniającej) – bez ornamentów – same formy.

Fot. 13 - Kossakówka – Plac Kossaka 4, Kraków. Piec kaflowy (piec nr 2), wg dokumentacji z 2014 r., znajdujący się w pomieszczeniu 2.11, obecnie zdemontowany. Fotografia pochodząca z opracowania: A.Zdyra, K. Gabryś-Cichacz *"Program konserwatorski Willa Kossakówka, Plac Kossaka 4, Kraków"* oraz *"Zestawienie elementów zabytkowych do zachowania"*, Kraków 2014 r., znajdującego się w archiwum WUOZ w Krakowie.

Ze względu na fakt, że drugi piec – modernistyczny będzie odtworzony z kafli pochodzących z dwóch identycznych pieców oraz nieznanej pierwotnej lokalizacji drugiego z nich, proponuje się pozostawić projektantom decyzję o umiejscowieniu pieca po pracach remontowych w budynku. Wymiary pieca nr 2 po rekonstrukcji – podstawa: 74 (lub 84) x 53 cm, wysokość: 210 lub 232 cm – w zależności od przyszłej lokalizacji pieca i potrzeb projektowych.
