**Inwentaryzacja oraz ekspertyza dendrologiczna drzew wraz z projektem  
zabezpieczeń dla otoczenia dworu Kossakówka  
przy Placu Juliusza Kossaka 4 w Krakowie.**

**LOKALIZACJA:** pl. Juliusza Kossaka 4 w Krakowie  
działka nr 123/6, 146/4, 146/3 obr. S-145 Śródmieście

**ZLECENIODAWCA:** Muzeum Sztuki Współczesnej w Krakowie MOCAK  
ul. Lipowa 4  
30-702 Kraków

**KRAKÓW luty 2020**

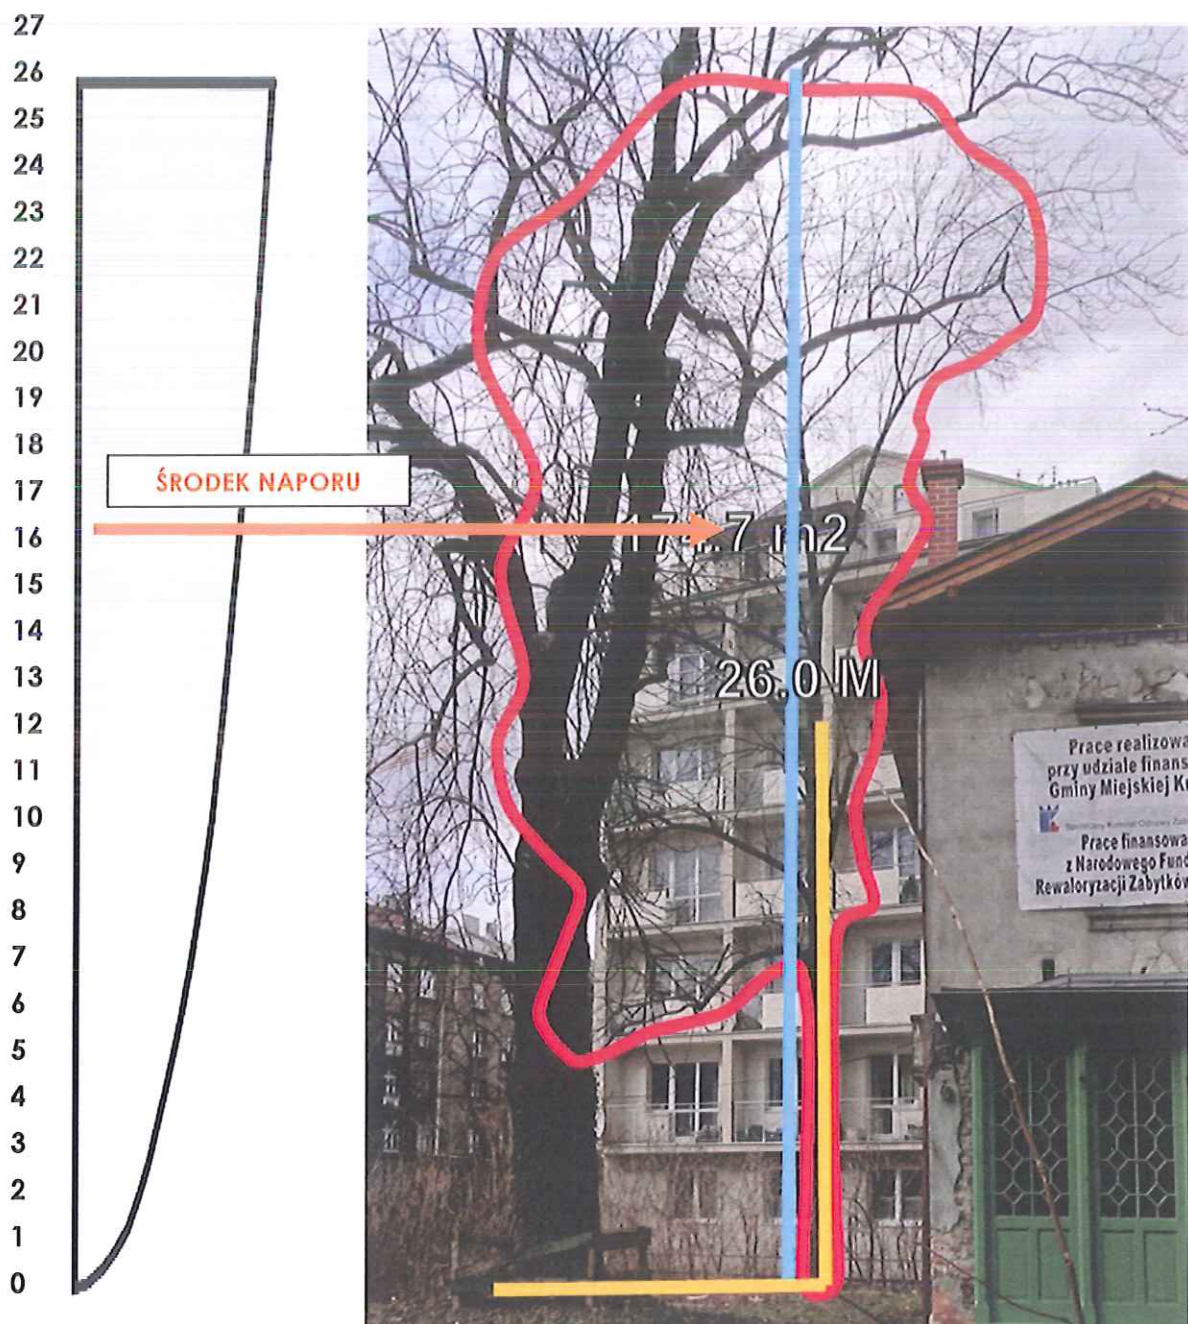
Analizowany jesion cechuje się lekko pogorszonym stanem fitosanitarnym. W koronie występuje posusz średni i gruby. Pień drzewa jest prosty, widoczne są ślady amputacji oraz ślady redukcji korony. Drzewo ma umiarkowane warunki wzrostu, rośnie w sąsiedztwie budynku mieszkalnego. W obrębie korzeni, pnia i korony nie stwierdzono szkodników owadzych ani patogenów grzybowych. Na omawianym okazie nie stwierdzono występowania okazów gatunków chronionych zwierząt, roślin i grzybów.

W analizowanym przypadku nie zaobserwowano widocznych symptomów mogących świadczyć o osłabieniu systemu korzeniowego na skutek uszkodzeń mechanicznych. Należy przyjąć, że wartości bezpieczeństwa aktualnego na złamanie ( $B_z$ ) oraz stabilności w gruncie ( $B_s$ ) są takie same jak bezpieczeństwa podstawowego ( $B_p$ ). Drzewo nie ma wystarczającego zapasu bezpieczeństwa podstawowego, konieczna jest poprawa parametrów statycznych poprzez korektę korony (cięcia poprawiające aerodynamikę, zmniejszające moment skręcający i zginający działający na pień).

1. Obecny stan statyczny pnia wynosi 142 % i nie daje zapasu bezpieczeństwa.
2. Witalność drzewa jest obniżona, a warunki wzrostu należy ocenić jako przeciętne.
3. Drzewo może być umiarkowanie problemowe pod kątem statycznym z uwagi na brak zapasu bezpieczeństwa.
4. Drzewo ma obojętną perspektywę rokowań na dalsze trwanie w otoczeniu.
5. Drzewo wymaga przeprowadzenia następujących prac: usunięcia zawisu, usunięcia posuszu oraz korekty korony, cięć poprawiających aerodynamikę zwłaszcza od zachodu.
6. Drzewo wymaga stałej kontroli nie rzadszej niż co 3 lata.

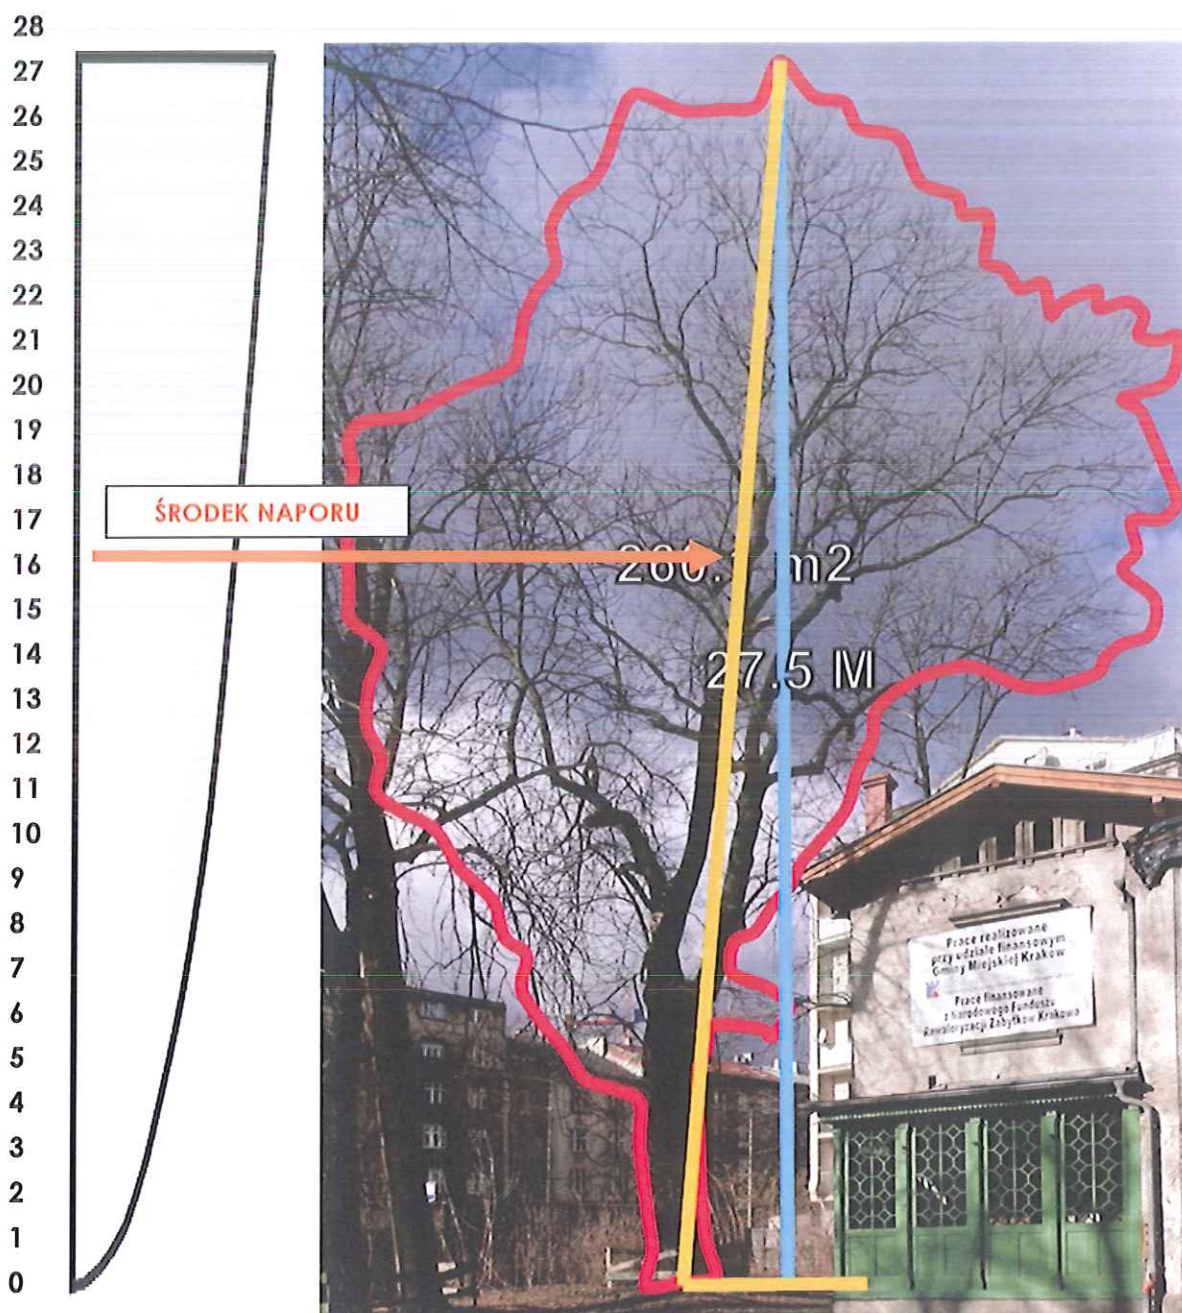
Stan ogólny jesiona jest dobry. Pokrój drzewa jest regularny, typowy dla egzemplarza w tym wieku. Korona jest rozłożysta, rozbudowana, nie zaobserwowano w niej znacznych ilości posuszu. Pień rozwidla się na 3,5 m oraz 7 m, jednak podczas oceny nie stwierdzono ubytków ani pęknięć w miejscach rozwidleń. W koronie zaobserwowano dwa wiązania GEFA z 2019 roku oraz bardzo stare, zarośnięte wiązanie przewiertowe i metalowy opas. Od północnego zachodu w dolnej części pnia znajduje się ubytek powierzchniowy z odpadającą korą. Poza tym nie stwierdzono innych uszkodzeń. Na pień zaczyna wspinać się bluszcz pospolity. Dookoła odziomka wbity jest stary drewniany płótek. W analizowanym przypadku nie zaobserwowano widocznych symptomów mogących świadczyć o osłabieniu systemu korzeniowego na skutek uszkodzeń mechanicznych.

Drzewo ma dobre warunki wzrostu i w chwili obecnej nie wymaga podejmowania działań pielęgnacyjnych. Ma obojętną perspektywę rokowań na dalsze trwanie w otoczeniu.

1. Obecny stan statyczny pnia wynosi **720 %** i daje duży zapas bezpieczeństwa.
2. Witalność drzewa jest dobra, a warunki wzrostu należy ocenić jako dobre.
3. Drzewo nie jest problemowe pod kątem statyki.
4. Drzewo ma obojętną perspektywę rokowań na dalsze trwanie w otoczeniu.
5. Wrośnięte wiązanie przewiertowe oraz metalowy opas należy pozostawić.
6. Należy usunąć samosiewy z okolicy odziomka drzewa oraz ograniczać rozwój bluszczu do wys. 3,5m (należy dbać o możliwość kontroli najniższego rozwidlenia).
7. Drzewo wymaga stałej kontroli nie rzadszej niż co 2 lata.

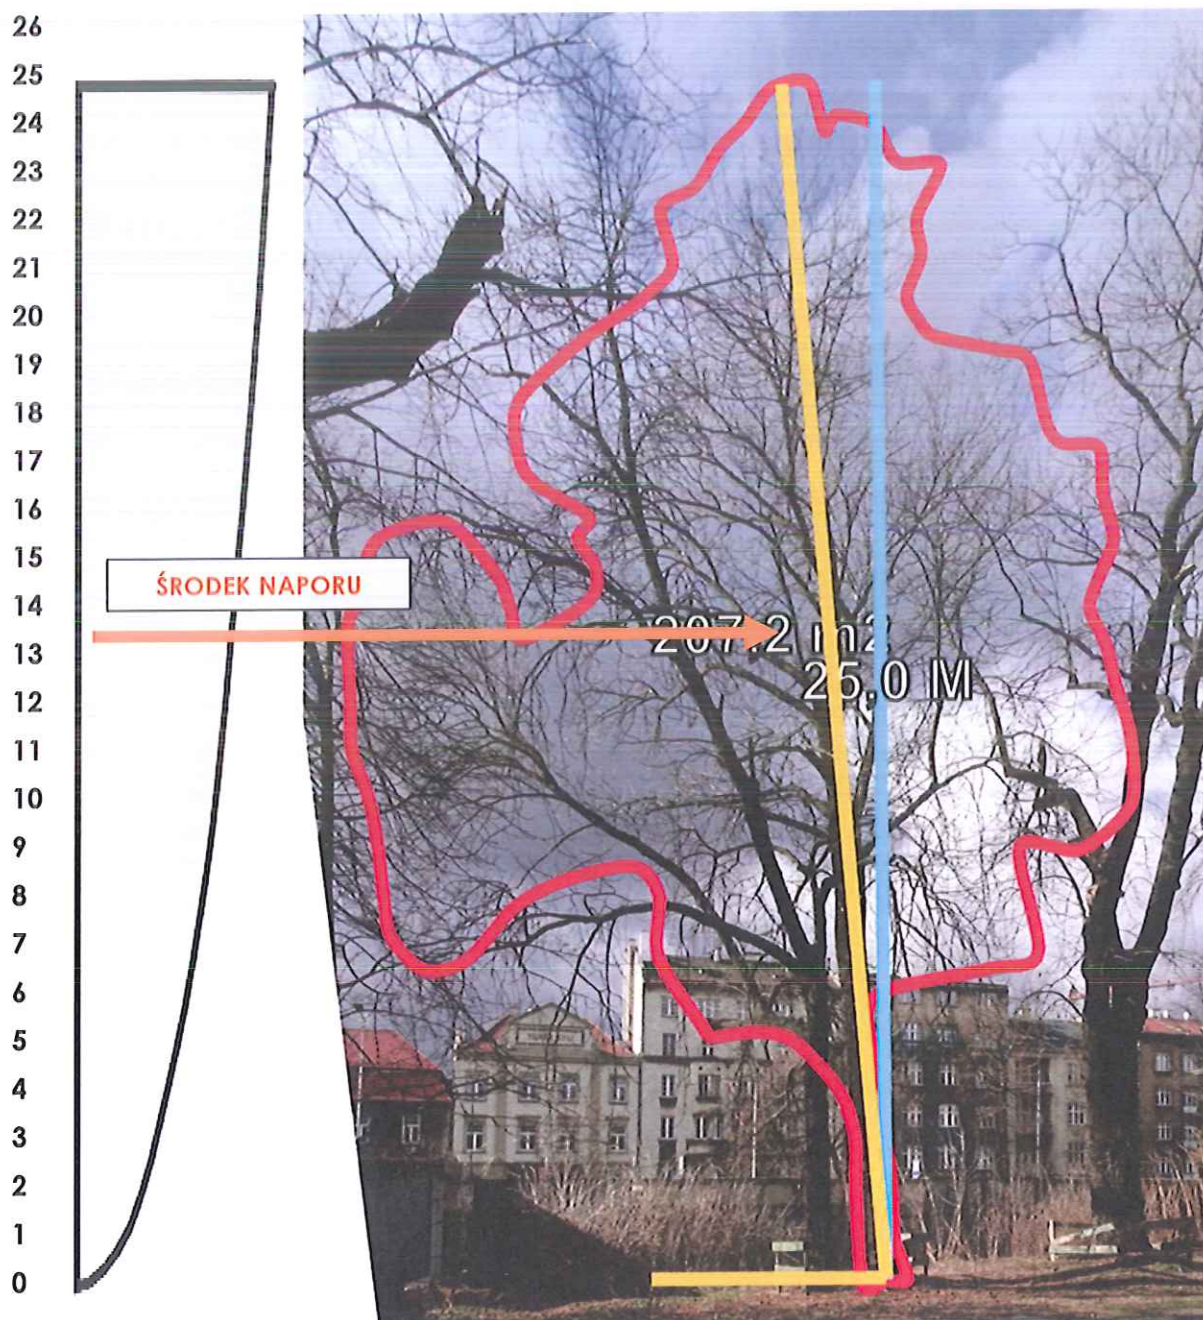
Stan ogólny jesionu należy ocenić jako średni. Korona jest wyciągnięta, nieregularna za sprawą zachodniego konaru, ponadto zaobserwowano duży udział posuszu. Pień rozwidla się na 5,5 m oraz 8 m, w niższym rozwidleniu oraz na odchodzącym od niego zachodnim konarze występują owocniki błyskoporka szczotkowatego (*Inonotus hispidus*). Wzdłuż pnia nabudowane jest długie ostre żebro w miejscu listwy piorunowej. Na zachodnim konarze oprócz owocnika występuje rozległy ubytek z wyciekami oraz ślad po obrywie. Na pień zaczyna wspinać się bluszcz pospolity. Dookoła odziomka wbity jest stary drewniany płatek obejmujący również sąsiedni kasztanowiec. W analizowanym przypadku nie zaobserwowano widocznych symptomów mogących świadczyć o osłabieniu systemu korzeniowego na skutek uszkodzeń mechanicznych.

Drzewo pomimo dobrych warunków wzrostu wymaga pilnego podjęcia działań pielęgnacyjnych. Ma obojętną (w kierunku negatywnej) perspektywę rokowań na dalsze trwanie w otoczeniu.

1. Obecny stan statyczny pnia wynosi **294 %** i daje zapas bezpieczeństwa. Wartość bezpieczeństwa na złamanie na wysokości niższego rozwidlenia może być jednak mniejsza z uwagi na osłabienie drewna przez biokorozję powodowaną przez grzyb.

2. Witalność drzewa jest lekko pogorszona, a warunki wzrostu można ocenić jako dobre.
3. Drzewo jest umiarkowanie problemowe pod kątem statyki z uwagi na zaatakowanie przez patogeny grzybowe i zagrożenie oberwaniem konaru.

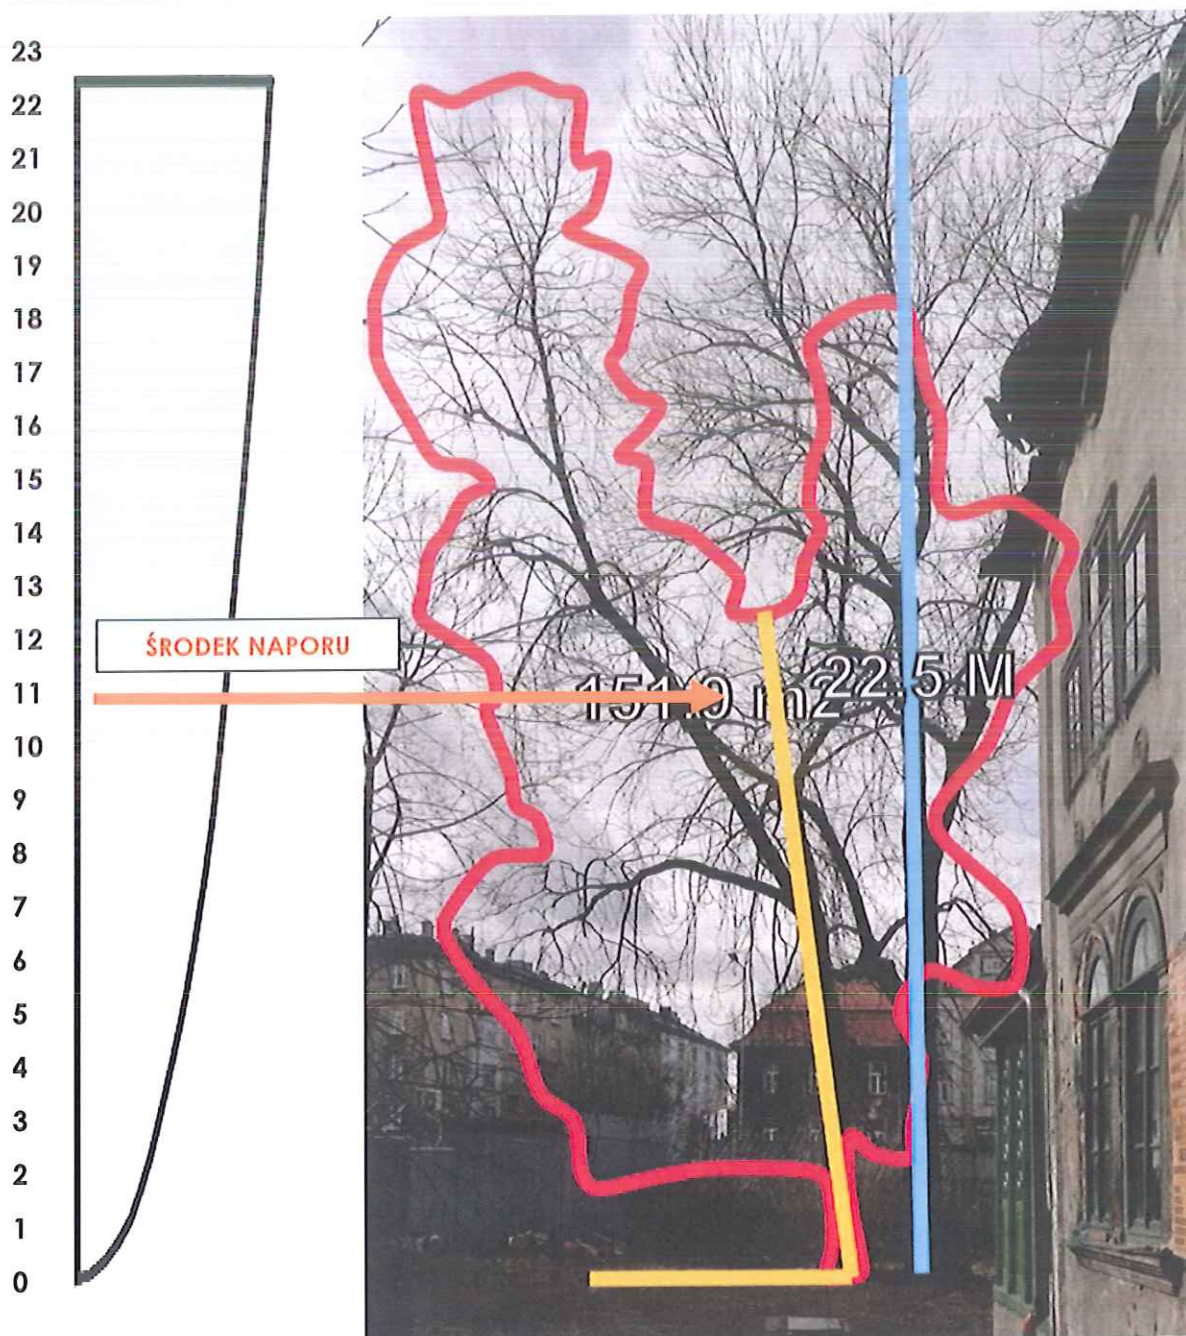
Analizowany kasztanowiec cechuje się pogorszonym stanem fitosanitarnym. W koronie występuje posusz średni. Pień drzewa jest wykrzywiony i lekko pochylony, co jest skutkiem wzrostu w warunkach konkurencji z sąsiednim jesionem. Drzewo ma dobre warunki wzrostu. W obrębie korzeni, pnia i korony nie stwierdzono szkodników owadzych ani patogenów grzybowych. Na omawianym okazie nie stwierdzono występowania okazów gatunków chronionych zwierząt, roślin i grzybów.

1. Obecny stan statyczny pnia wynosi  $78\%$  i nie daje zapasu bezpieczeństwa.
2. Witalność drzewa jest lekko obniżona, mimo to warunki wzrostu są dobre.
3. Drzewo jest problemowe pod kątem statycznym.
4. Drzewo ma obojętną (w kierunku negatywnej) perspektywę rokowań na dalsze trwanie w otoczeniu.
5. Drzewo wymaga korekty korony (redukcja z wysokości o  $4-5$  m głównego przewodnika oraz  $3-4$  m mniejszego) oraz usunięcia posuszu, a także usunięcia kabla przywiązanego do gałęzi.
6. Drzewo wymaga stałej kontroli nie rzadszej niż co  $2$  lata.

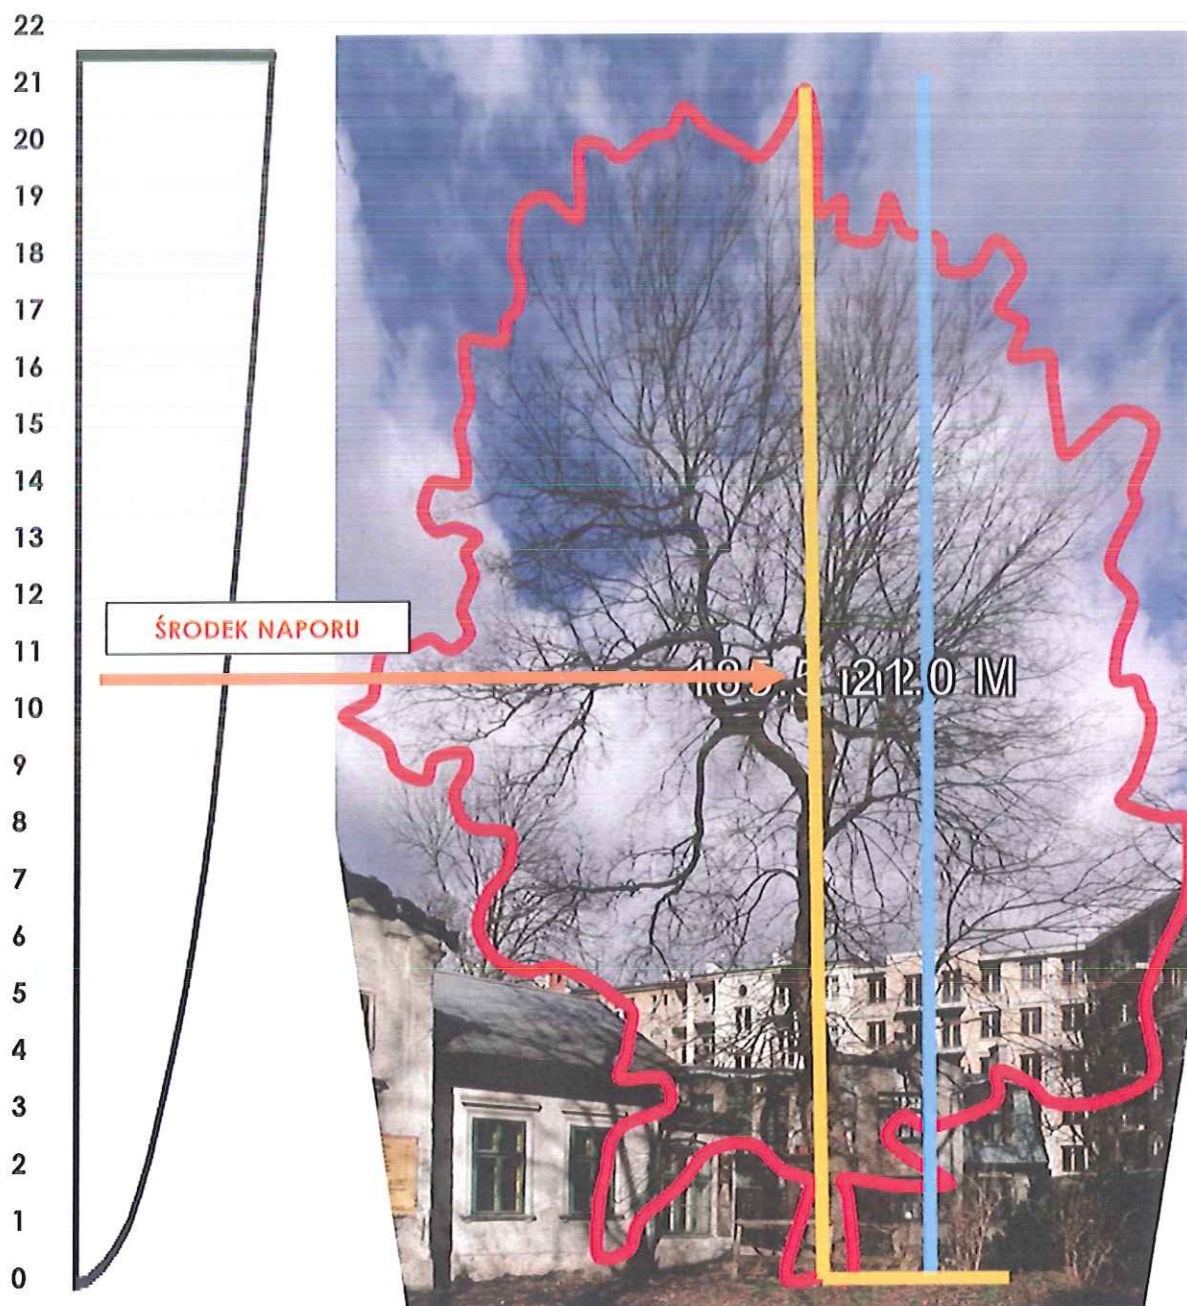
1. Obecny stan statyczny pnia wynosi **162 %** i daje minimalny zapas bezpieczeństwa.
2. Witalność drzewa jest lekko pogorszona, a warunki wzrostu można ocenić jako dobre.
3. Drzewo jest problemowe pod kątem statyki ze względu na duże wypróchnienie odziomka i związane z tym rosnące ryzyko złamania pnia.
4. Drzewo ma obojętną (w kierunku negatywnej) perspektywę rokowań na dalsze trwanie w otoczeniu.
5. Należy usunąć posusz, wykonać cięcia poprawiające aerodynamikę o 2 m z góry oraz obwodowo z zachowaniem pokroju, w tym redukcja korony nad budynkiem.
6. Drzewo wymaga stałej, corocznej kontroli.

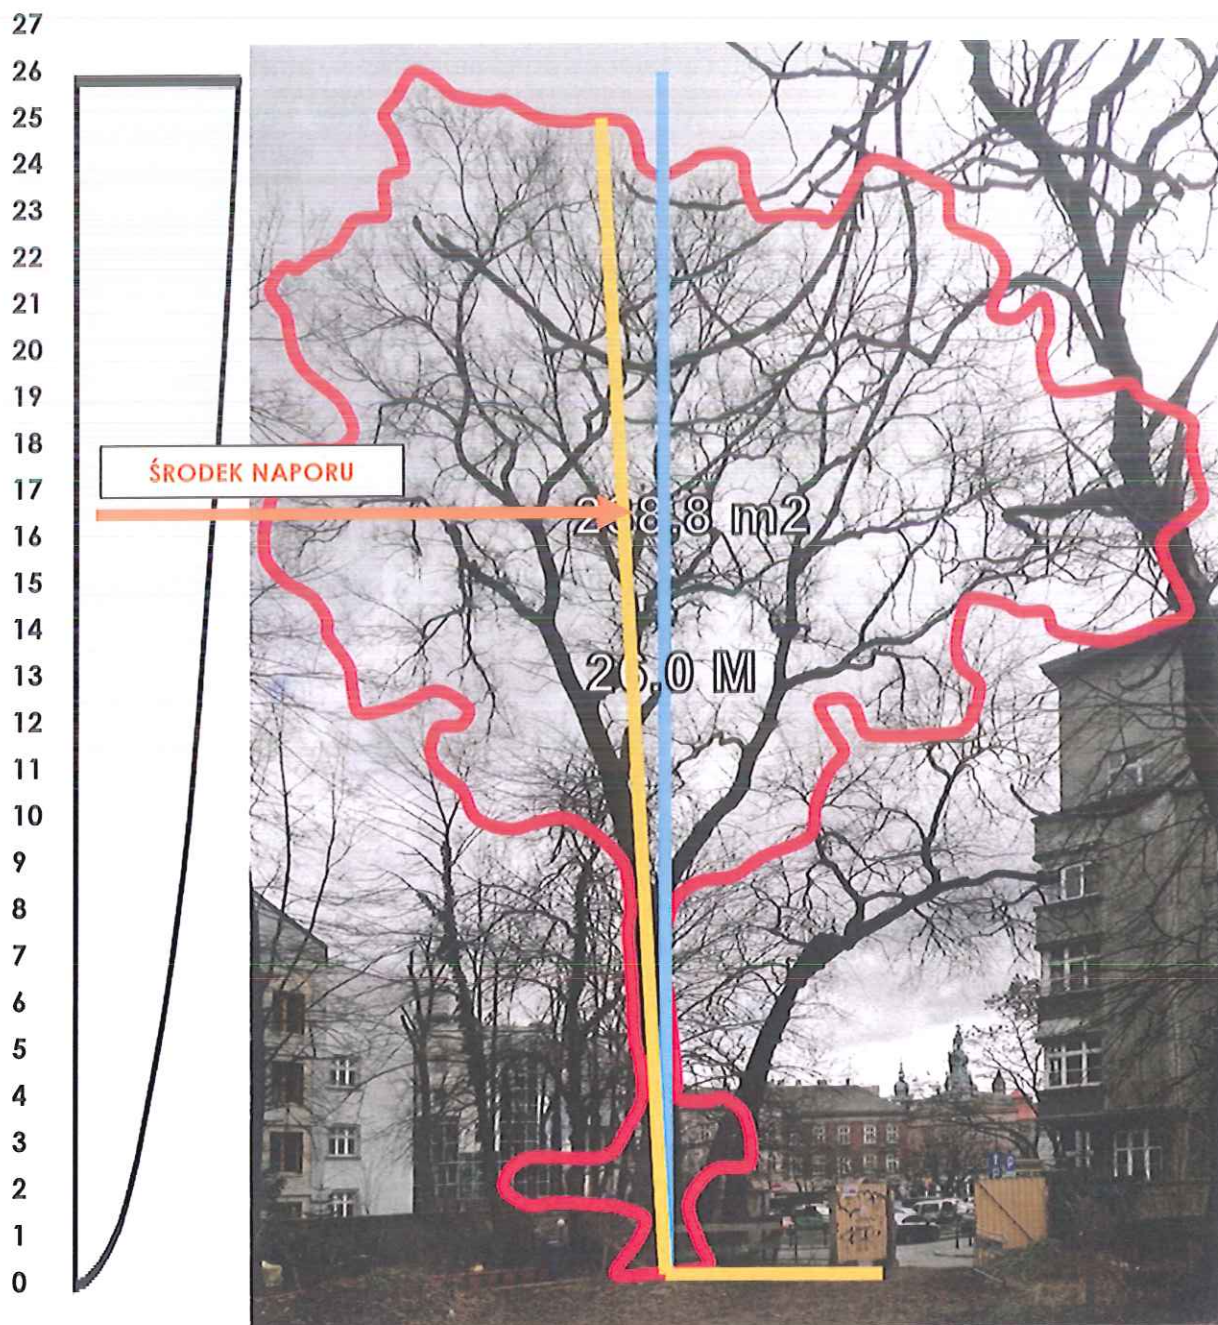
Analizowany wiąz cechuje się lekko pogorszonym stanem fitosanitarnym. W koronie występuje posusz średni i gruby. Pień drzewa rozwidla się w odziomku, mniejszy przewodnik jest szablście wygięty i silnie pochylony. Drzewo ma umiarkowanie dobre warunki wzrostu, w sąsiedztwie rośnie kolejny pochylony wiąz. W obrębie korzeni, pnia i korony nie stwierdzono szkodników owadzych ani patogenów grzybowych. Na omawianym okazie nie stwierdzono występowania okazów gatunków chronionych zwierząt, roślin i grzybów.

1. Obecny stan statyczny pnia wynosi mniej niż **352 %** jednak wciąż daje zapas bezpieczeństwa.
2. Witalność drzewa jest lekko obniżona, a warunki wzrostu są umiarkowanie dobre.
3. Drzewo może być problemowe pod kątem statycznym z uwagi na silnie pochylony mniejszy przewodnik.
4. Drzewo ma obojętną perspektywę rokowań na dalsze trwanie w otoczeniu.
5. Drzewo wymaga przeprowadzenia następujących prac: usunięcia zawisu, usunięcia posuszu, usunięcia dolnych odrostów oraz założenia dwóch wiązań dynamicznych 2t między pniami większym i mniejszym oraz wiązania dynamicznego 4t w koronie głównego pnia według rysunku z załącznika.

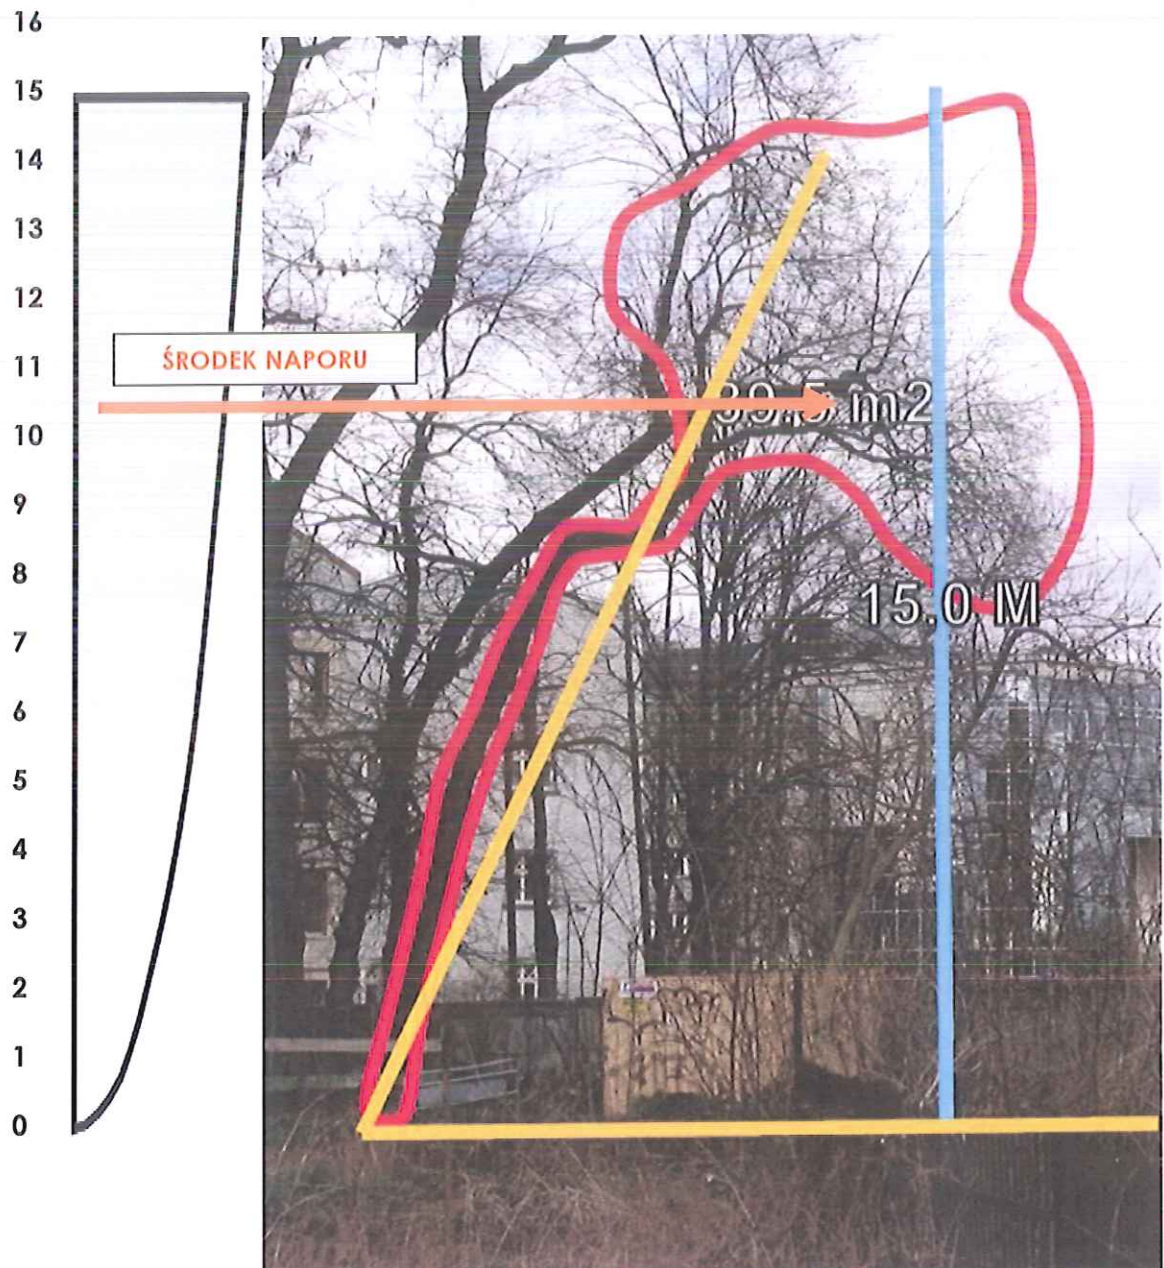
Analizowany wiąz cechuje się lekko pogorszonym stanem fitosanitarnym. W koronie występuje posusz drobny. Pień drzewa jest silnie pochylony nad chodnik za ogrodzeniem. Drzewo ma umiarkowane warunki wzrostu, w sąsiedztwie rośnie drugi dwupniowy wiąz. W obrębie korzeni, pnia i korony nie stwierdzono szkodników owadzych ani patogenów grzybowych. Na omawianym okazie nie stwierdzono występowania okazów gatunków chronionych zwierząt, roślin i grzybów.

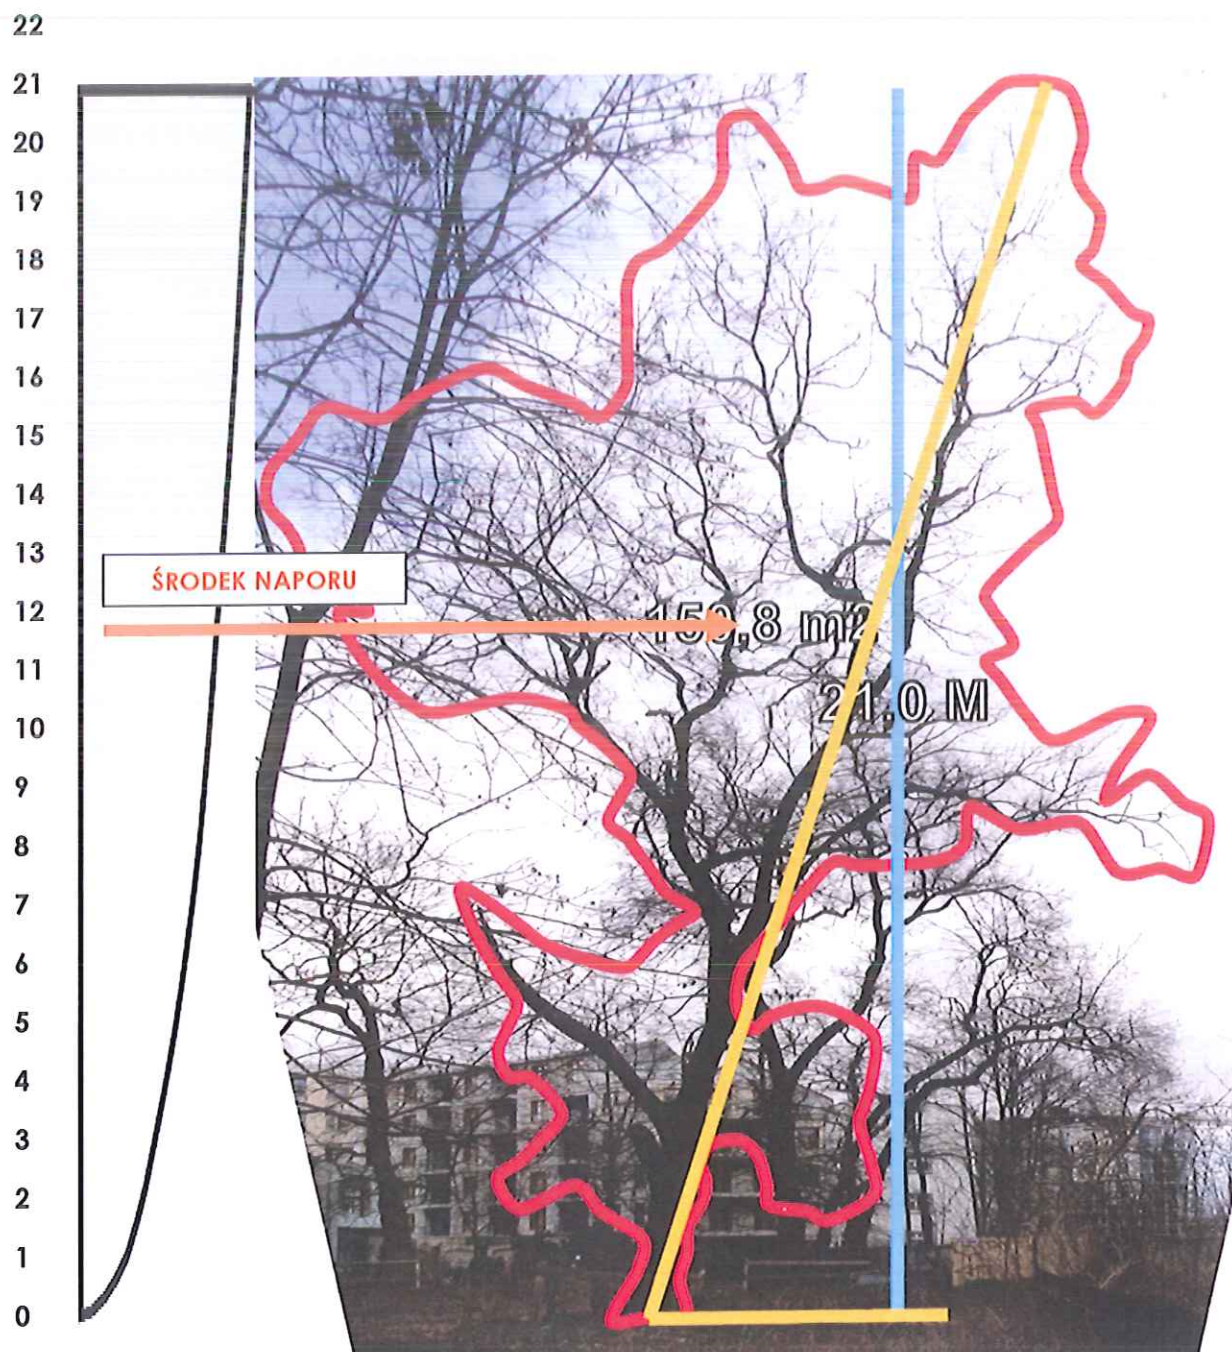
Analizowana lipa cechuje się pogorszonym stanem fitosanitarnym. W koronie występuje posusz średni i gruby. Pień drzewa jest esowaty, widoczne są ślady amputacji oraz obryw najniższego konaru. Drzewo ma umiarkowanie dobre warunki wzrostu. W obrębie korzeni, pnia i korony nie stwierdzono szkodników owadzych ani patogenów grzybowych. Na omawianym okazie nie stwierdzono występowania okazów gatunków chronionych zwierząt, roślin i grzybów.

1. Obecny stan statyczny pnia wynosi 283 % i daje zapas bezpieczeństwa.
2. Witalność drzewa jest silnie obniżona, a warunki wzrostu należy uznać za umiarkowanie dobre.
3. Drzewo nie jest problemowe pod kątem statycznym.
4. Drzewo ma obojętną perspektywę rokowań na dalsze trwanie w otoczeniu.
5. Drzewo wymaga usunięcia posuszu, redukcji oberwanego dolnego konaru (cięcia weteranizujące) oraz cięć poprawiających aerodynamikę (kształt korony).
6. Drzewo wymaga stałej kontroli nie rzadszej niż co 3 lata.

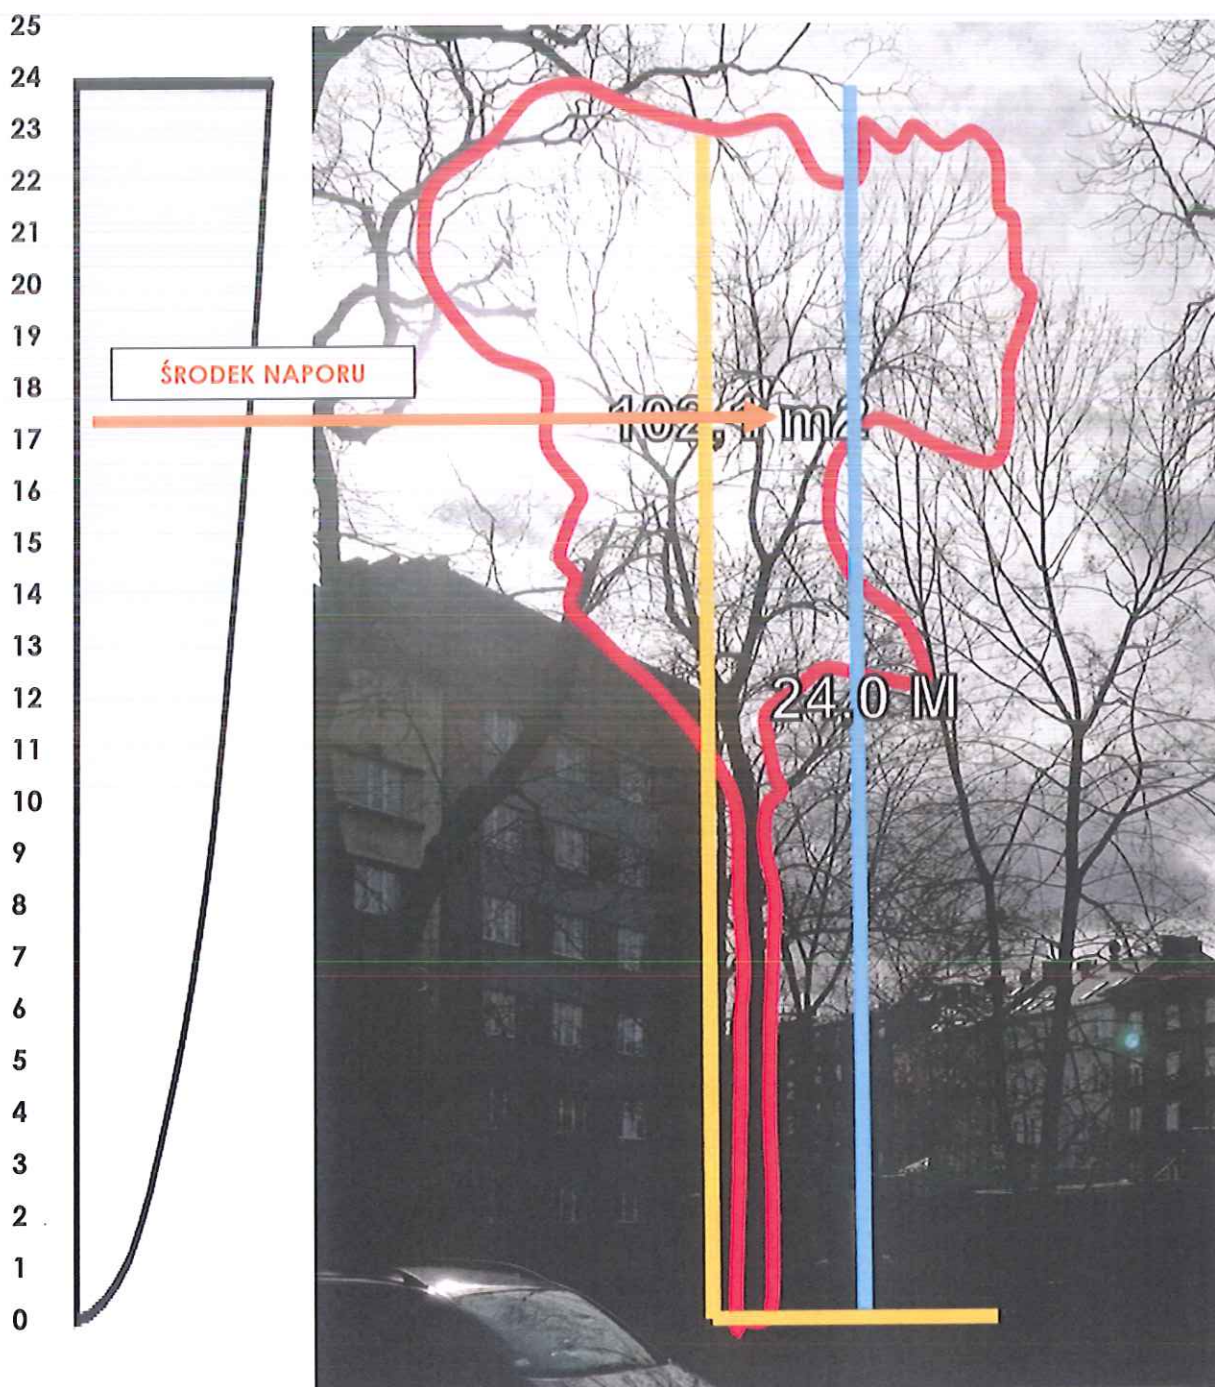
Analizowany jesion cechuje się dobrym stanem fitosanitarnym. W koronie nie zaobserwowano posuszu. Pień drzewa jest prosty. Drzewo ma dobre warunki wzrostu. W obrębie korzeni, pnia i korony nie stwierdzono szkodników owadzych ani patogenów grzybowych. Na omawianym okazie nie stwierdzono występowania okazów gatunków chronionych zwierząt, roślin i grzybów.

1. Obecny stan statyczny pnia wynosi  $107\%$  i nie daje zapasu bezpieczeństwa.
2. Witalność drzewa jest dobra, a warunki wzrostu należy określić jako dobre.
3. Obniżenie parametrów bezpieczeństwa drzewa wiąże się z kulminacją przyrostu pierwotnego (wzrostu na wysokość).
4. Drzewo ma obojętną perspektywę rokowań na dalsze trwanie w otoczeniu.
5. Drzewo w chwili obecnej nie wymaga przeprowadzania prac pielęgnacyjnych.
6. Drzewo wymaga stałej kontroli nie rzadszej niż co 3 lata.

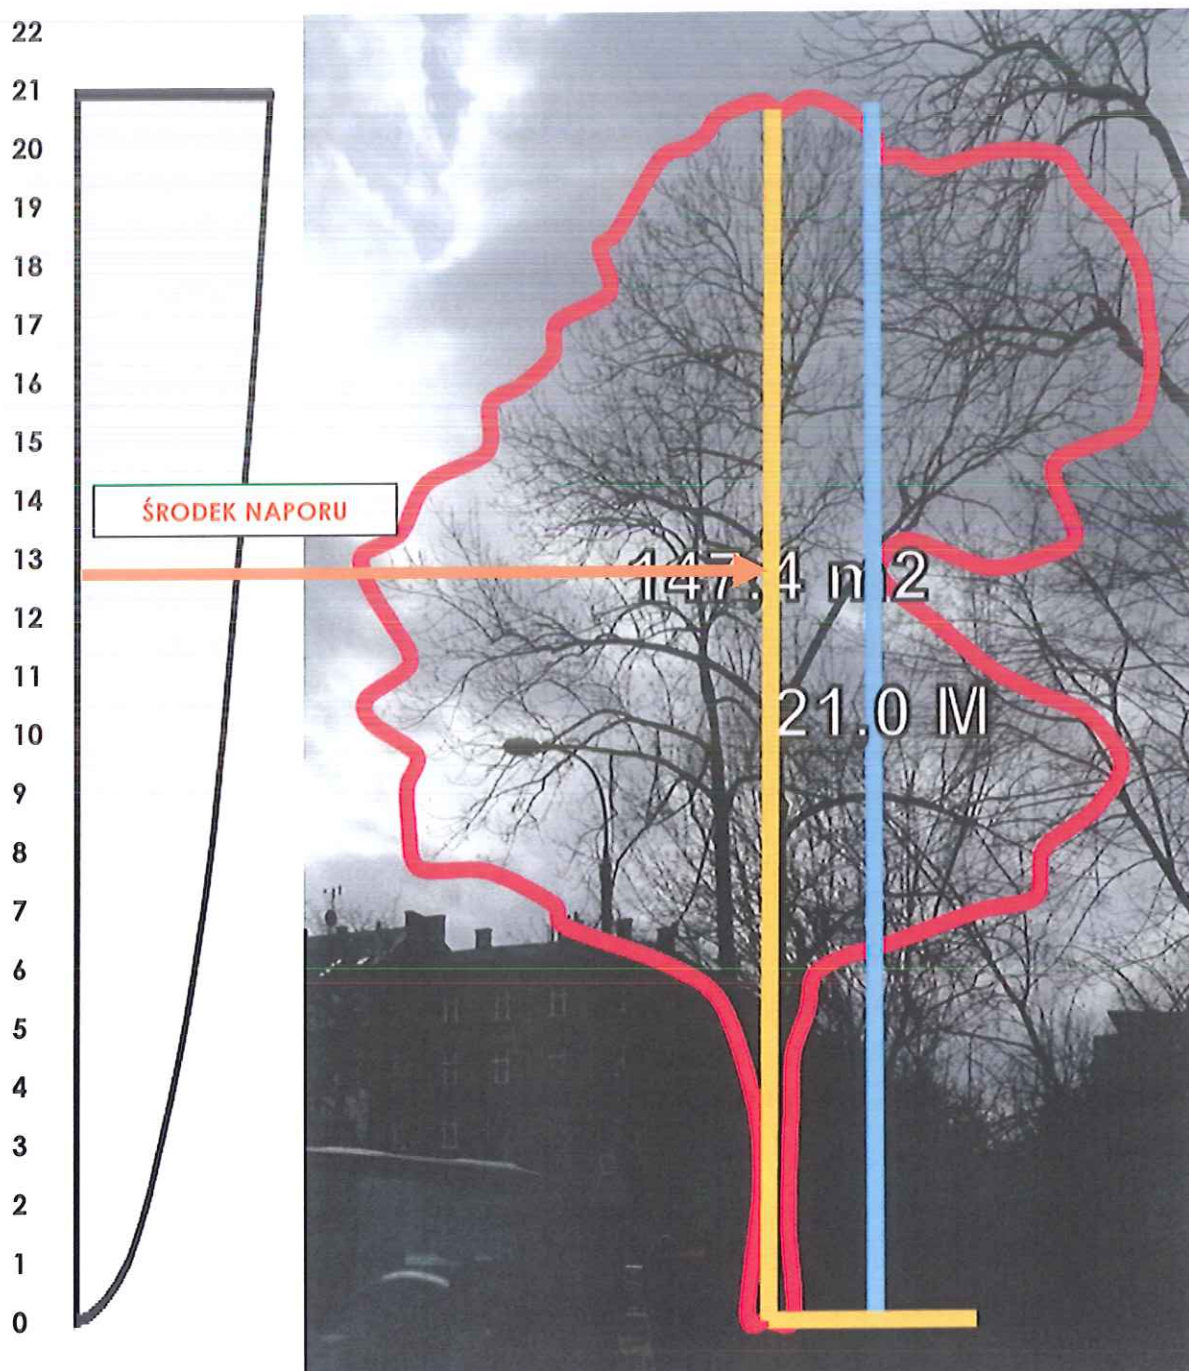
Analizowany jesion cechuje się lekko pogorszonym stanem fitosanitarnym. W koronie występuje nieliczny posusz drobny. Pień drzewa jest rozwidlony, widoczne są ślady amputacji w dolnej części. Drzewo ma umiarkowanie złe warunki wzrostu, rośnie w kolizji z dostawionym obiektem tymczasowym. W obrębie korzeni, pnia i korony nie stwierdzono szkodników owadzych ani patogenów grzybowych. Na omawianym okazie nie stwierdzono występowania okazów gatunków chronionych zwierząt, roślin i grzybów.

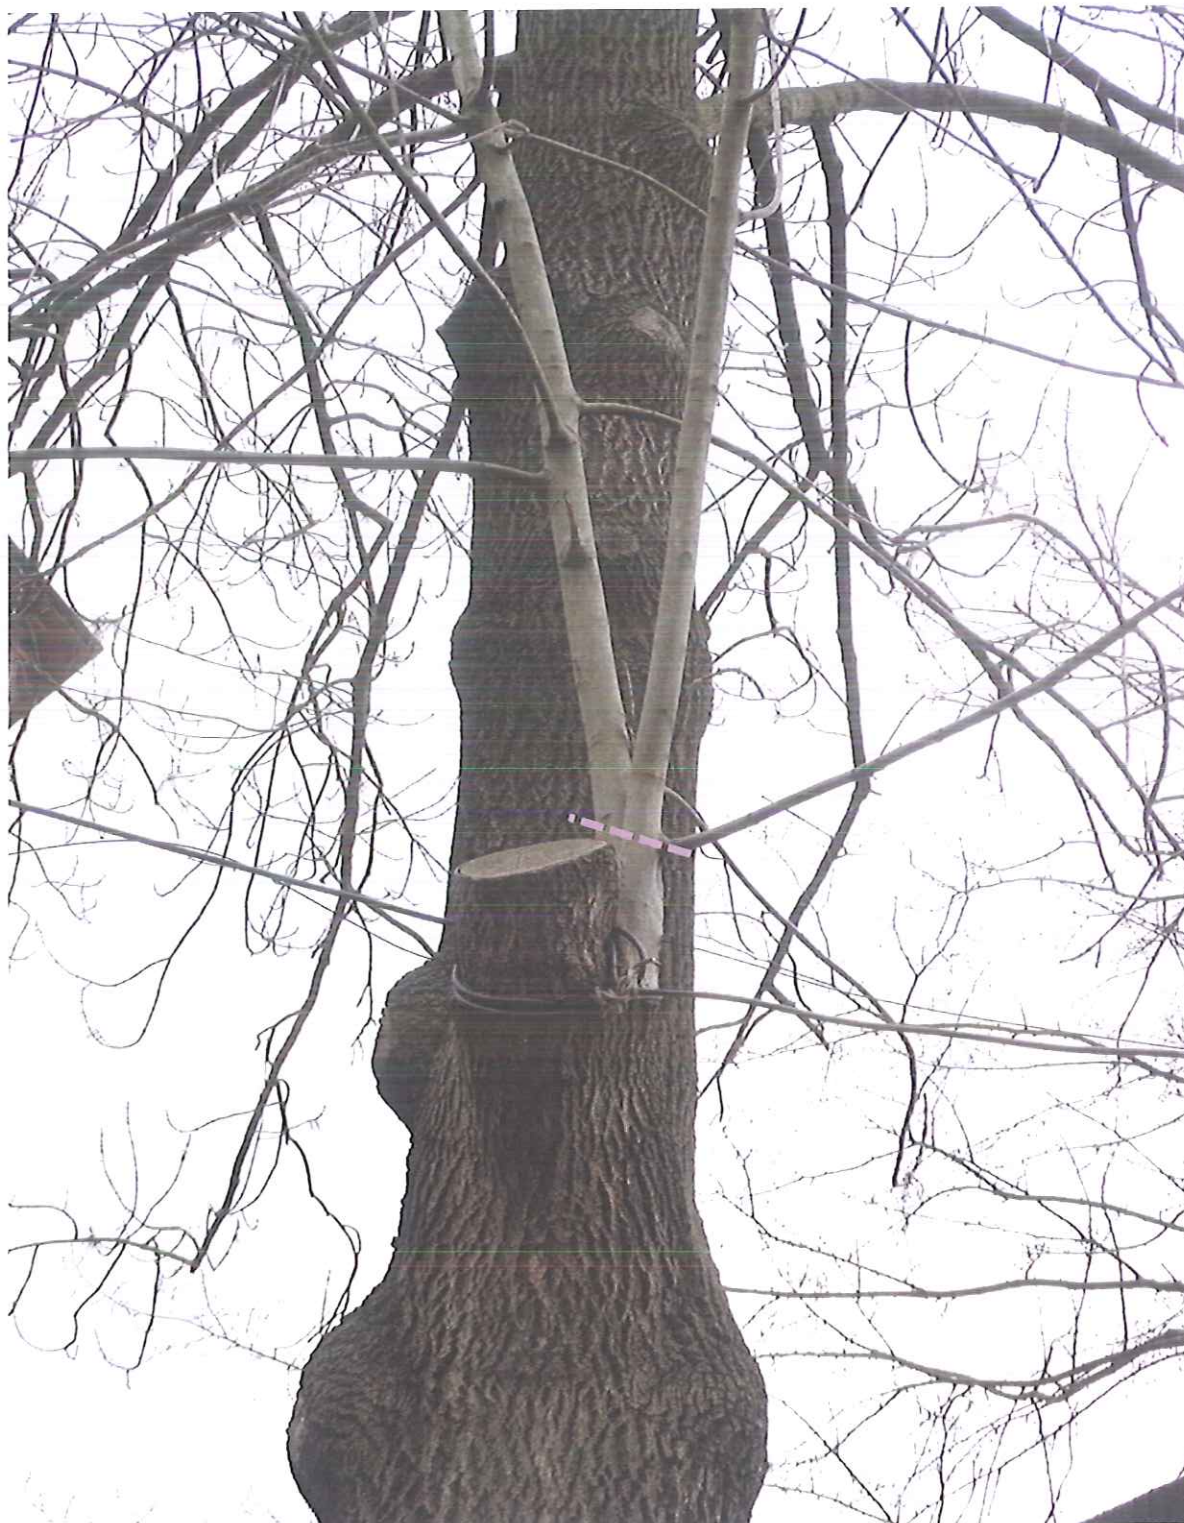
## ZALECENIA – jesień wyniosły - nr inwent. 12

W analizowanym przypadku można podejrzewać uszkodzenia systemu korzeniowego spowodowane ustawieniem obiektu tymczasowego w bezpośrednim styku z pniem i odziomkiem. Na pewno wpłynęło to silnie na ubicie gleby od tej strony. Nie da się wykluczyć uszkodzeń mechanicznych spowodowanych budową konstrukcji, jej zafundowaniem, czy też instalacją pobliskiej skrzynki elektrycznej. Należy przyjąć, że wartości bezpieczeństwa aktualnego na złamanie ( $B_z$ ) są takie same jak bezpieczeństwa podstawowego ( $B_p$ ) natomiast bezpieczeństwo stabilności w gruncie ( $B_s$ ) może być niższe. Drzewo ma zapas bezpieczeństwa podstawowego, jednak jego stan z czasem może ulegać pogorszeniu z uwagi na obecne warunki glebowe.

1. Obecny stan statyczny pnia wynosi 257 % i daje zapas bezpieczeństwa. Stan statyczny korzeni może być niższy.
2. Witalność drzewa jest obniżona, a warunki wzrostu należy określić jako złe.
3. Drzewo w chwili obecnej nie jest problemowe pod kątem statycznym.
4. Drzewo ma obojętną perspektywę rokowań na dalsze trwanie w otoczeniu.
5. Drzewo wymaga usunięcia dwóch „wilków” oraz kabla przymocowanego do pozostałości konaru
6. Drzewo wymaga stałej kontroli nie rzadszej niż co 3 lata, a przypadku prac rozbiórkowych należy rozważyć wykonanie testu obciążeniowego dla tego drzewa.

----- cięcia sanitarne
