**PROGRAM PRAC REMONTOWO – KONSERWATORSKICH
DOTYCZĄCY ZABYTKOWEJ WILLI „KOSSAKÓWKA”
w Krakowie przy Pl. Kossaka 4**

**Opracowanie:
mgr Dorota Narowska Avonza**

KRAKÓW, marzec 2021

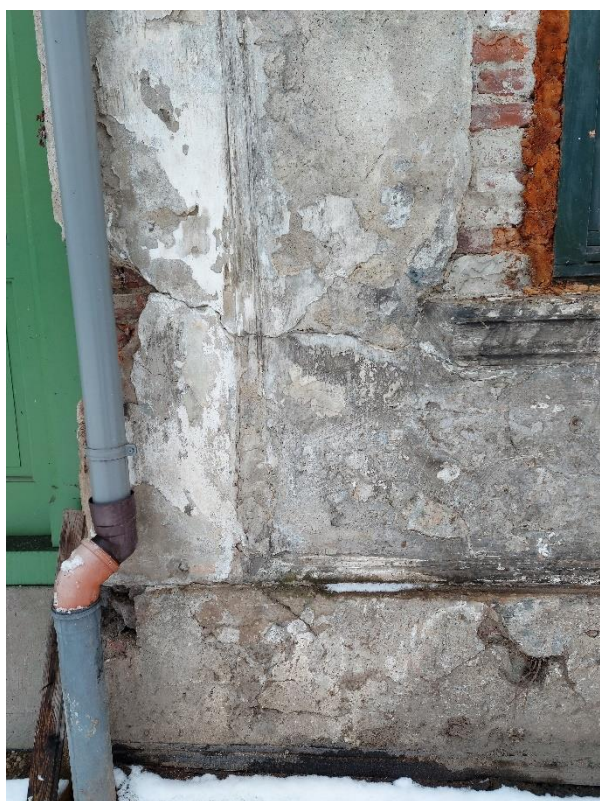
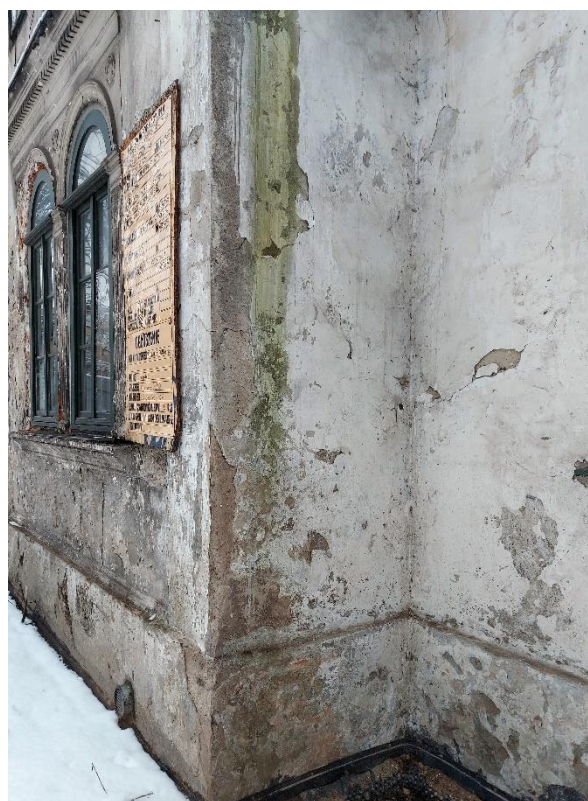
W najgorszym stanie znajdują się partie przyziemne i parterowe, ze względu na stałe narażenie tych obszarów na działanie wody. Obecność wody w strukturze i na powierzchni tynków bierze się przede wszystkim z podciągania kapilarnego, zamakania murów na skutek niedrożności systemu odprowadzającego wodę opadową, zamakania elewacji w czasie deszczu, a także z procesu wytwarzania wody metabolicznej przez obecne na elewacjach grzyby. Jeśli dodatkowo ściany budynku znajdują się w pobliżu gęstej roślinności wyższej, jak miało to miejsce przez lata w przypadku omawianego obiektu, to proces odparowywania wody jest bardzo utrudniony, a materiał organiczny pochodzący z zarośli staje się źródłem substancji odżywczych dla mikroorganizmów.

Woda z gruntu podciągana kapilarnie zawiera w sobie związki siarki, oraz m.in. azotany, chlorki oraz bakterie. Wskutek działalności bakterii siarkowych powstaje kwas siarkowy, który z kolei reaguje z lepiszczem wapiennym i prowadzi do powstania gipsu, którego kryształy są większe i cięższe od pierwotnego materiału. Powoduje to powstawanie wykwitów, tworzy się skorupa gipsowa, która traci przyczepność i pod wpływem swego ciężaru odpada, powodując znaczne zniszczenia na powierzchni zabytku. Związki azotanowe z gleby i powietrza biorą udział w procesach metabolicznych bakterii nitryfikacyjnych. Powstaje kwas azotowy, minerały zawarte w materiale budulcowym zamieniają się w rozpuszczalne w wodzie sole, które w okresach wysychania materiału tworzą kryształy soli. Sole azotanowe krystalizują najczęściej w postaci białych wykwitów powyżej linii zawilgocenia.

Fot. 6,7. *Budynek „Kossakówka, Pl. Kossaka 4, Kraków.* Widok fragmentów elewacji południowej. Bardzo zły stan murów i tynków, spowodowany przez wilgoć, wysolenia oraz mikroorganizmy i glony. Fot. D. Narowska Avonza, luty 2021 r.

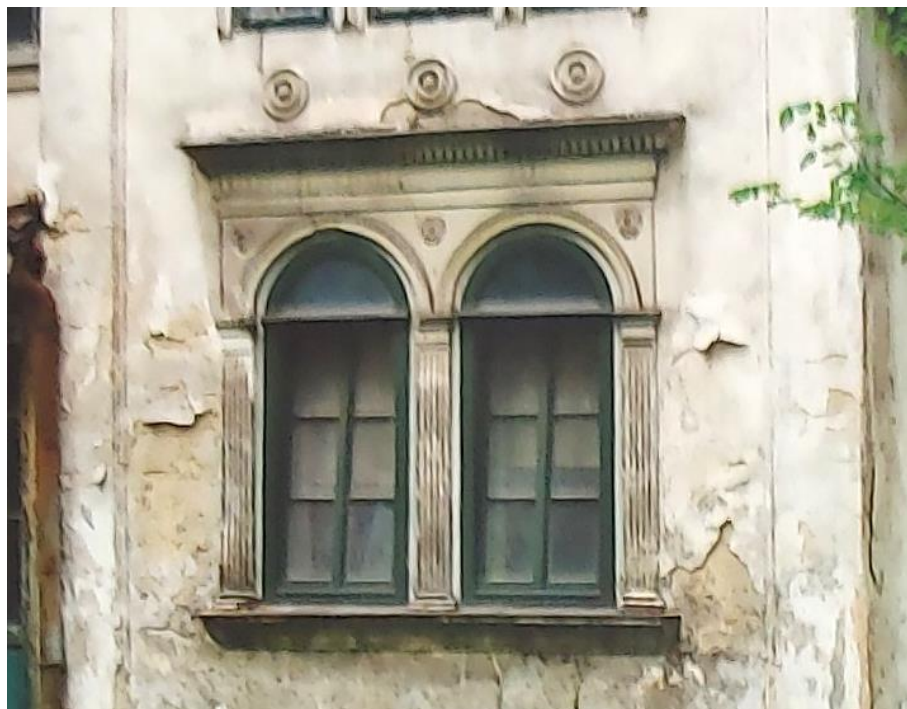
Fot. 11. Fragment środkowej części elewacji południowej. **Budynek „Kossakówka, Pl. Kossaka 4, Kraków**. Fotografia powyżej: pochodząca z opracowania: A.Zdyra, K. Gabryś-Cichacz "Program konserwatorski Willa Kossakówka, Plac Kossaka 4, Kraków" oraz "Zestawienie elementów zabytkowych do zachowania", Kraków 2014 r., znajdującego się w archiwum WUOZ w Krakowie. Widok fragmentu elewacji południowej z biforium – zachowane wszystkie kanelowane pilastry i wszystkie trzy rozetki.

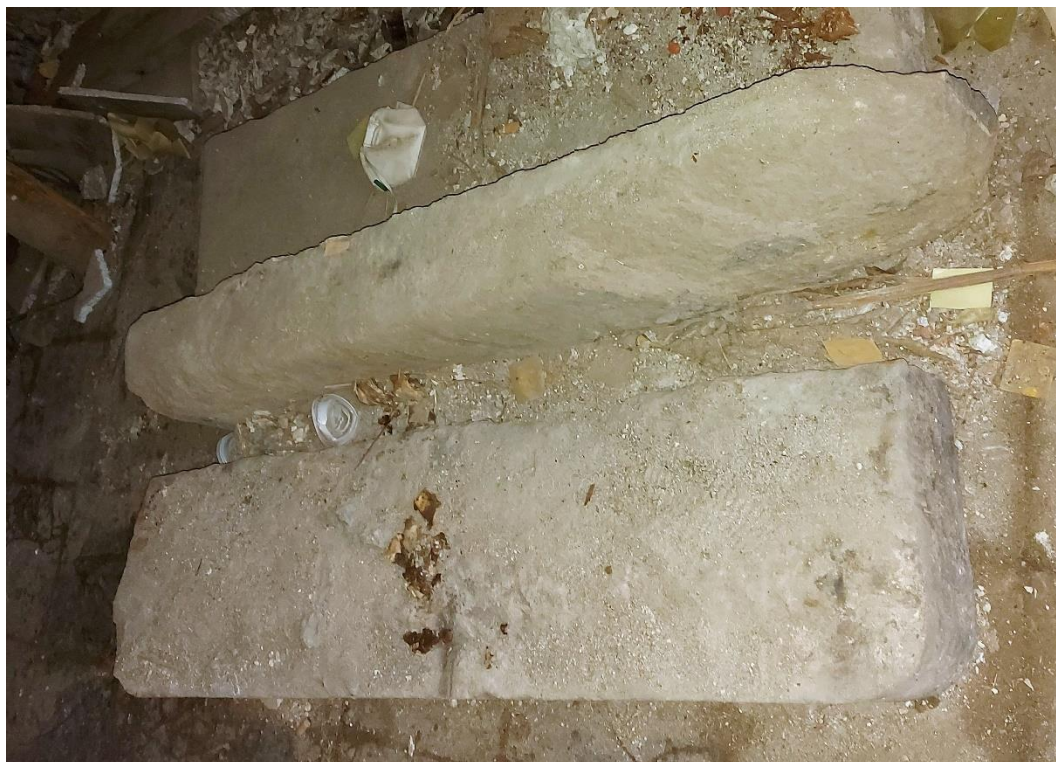
Wszystkie stopnie schodów zewnętrznych wykonanych z piaskowca zostały zdemontowane o złożone na terenie posesji. Stopnie znajdują się w bardzo złym stanie spowodowanym wieloletnim użytkowaniem, działaniem czynników niszczących związanych z ekspozycją zewnętrzną oraz przez nieodpowiednie przechowywanie. Niewielka część materiału kamiennego nadaje się do wykorzystania na pierwotny cel – czyli schody o tych samych wymiarach, po przełożeniu i zabiegach konserwatorskich.

Fot. 16 *Budynek „Kossakówka, Pl. Kossaka 4, Kraków*. Widoczne zdemontowane stopnie z piaskowca w bardzo złym stanie. Fot. D. Narowska Avonza

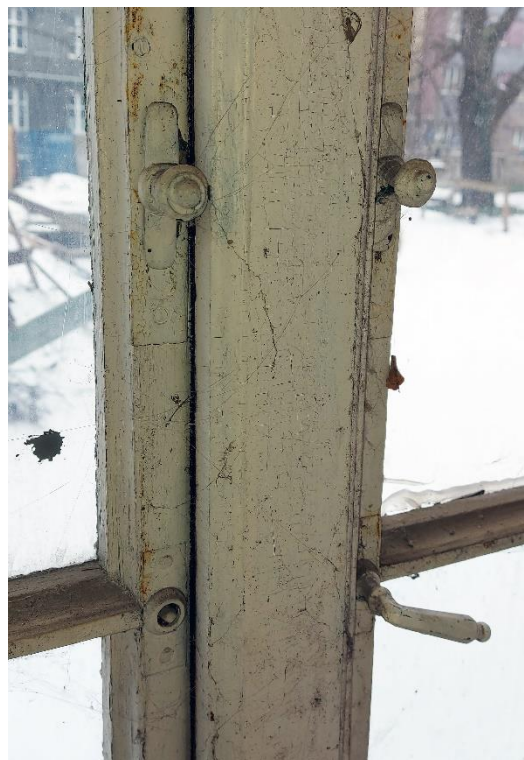
Fot. 21. Okucia okna oznaczonego I 04. Pokryte warstwami farb: odbojniki i część mosiężnej klamki. Brak klamki. **Budynek „Kossakówka, Pl. Kossaka 4, Kraków.** Fot. D. Narowska Avonza, luty 2021

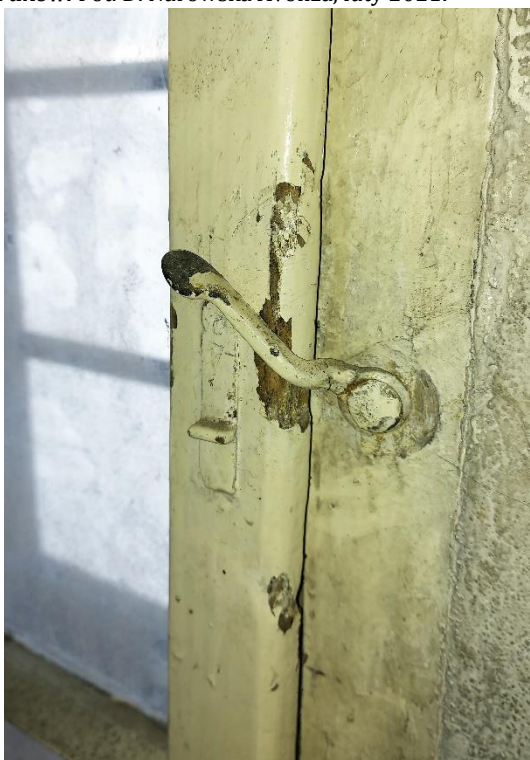
Fot. 22. Element okucia okna oznaczonego I 08. Pokryta warstwami farb historyczna zakrętka. **Budynek „Kossakówka, Pl. Kossaka 4, Kraków.** Fot. D. Narowska Avonza, luty 2021

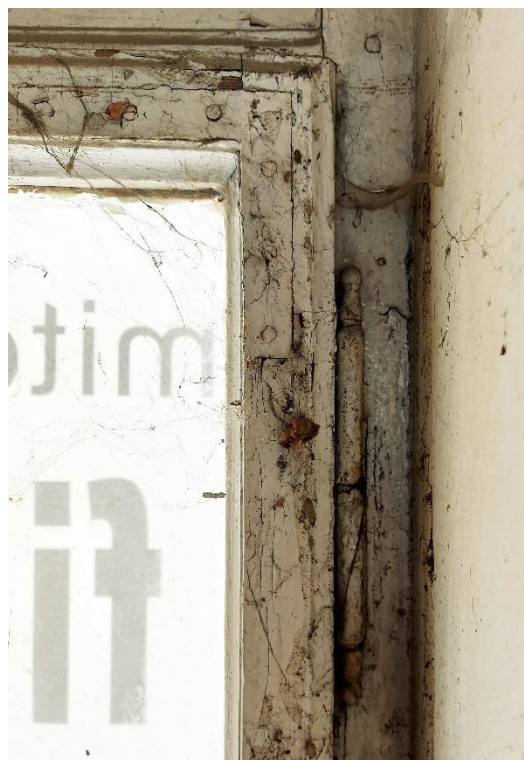
Fot. 23. Elementy okucia okna oznaczonego I 03. Pokryte warstwami farb: historyczny zawias czopowy, oraz wzmocnienie łączenia ramiaków z blaszki kątovej. **Budynek „Kossakówka, Pl. Kossaka 4, Kraków.** Fot. D. Narowska Avonza, luty 2021

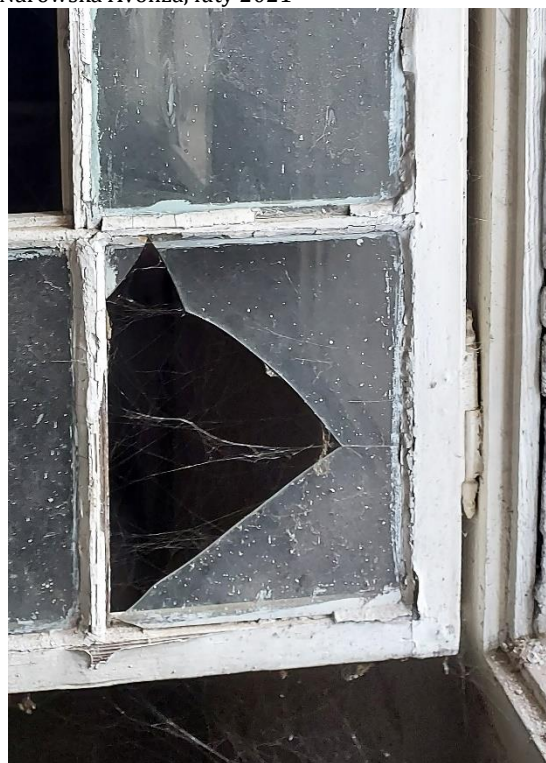
Fot. 27. Fragment okna oznaczonego I 08. Bardzo zły stan skrzydła okiennego, braki w oszkleniu, spękany i wykruszony kit szklarski, zły stan powłok malarskich. Widoczny historyczny zawias. **Budynek „Kossakówka, Pl. Kossaka 4, Kraków.** Fot. D. Narowska Avonza, luty 2021

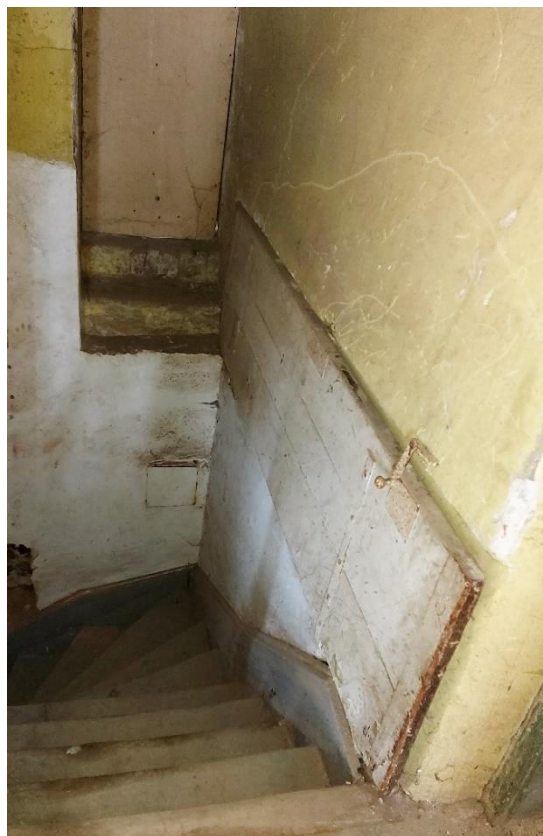
Fot. 32. Drewniany podnoszony trap, łączący spocznik schodów z pomieszczeniem 1.8, stan drewna wydaje się być dość dobry, widoczne zniszczenia mechaniczne powierzchniowe, gruba wielowarstwowa powłoka malarska. **Budynek „Kossakówka, Pl. Kossaka 4, Kraków.** Fot. D. Narowska Avonza, luty 2021.

Częścią drewnianych schodów jest także drewniany opuszczany podest komunikacyjny, łączący spocznik schodów na poddaszu z pomieszczeniem 1.8. Element zachowany jest dość dobrze, jednak możliwość utrzymania jego funkcji powinna zostać oceniona

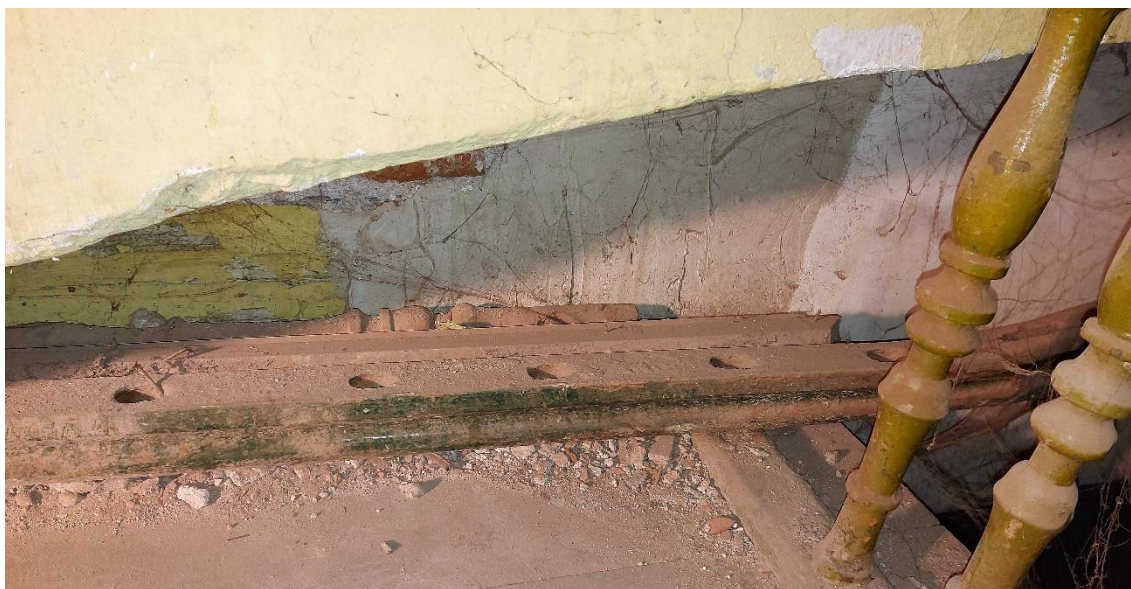
Fot. 33. Zdemontowane i złożone obok zachowanego fragmentu balustrady części pochwytu oraz trzy tralki. **Budynek „Kossakówka, Pl. Kossaka 4, Kraków.** Fot. D. Narowska Avonza, luty 2021.

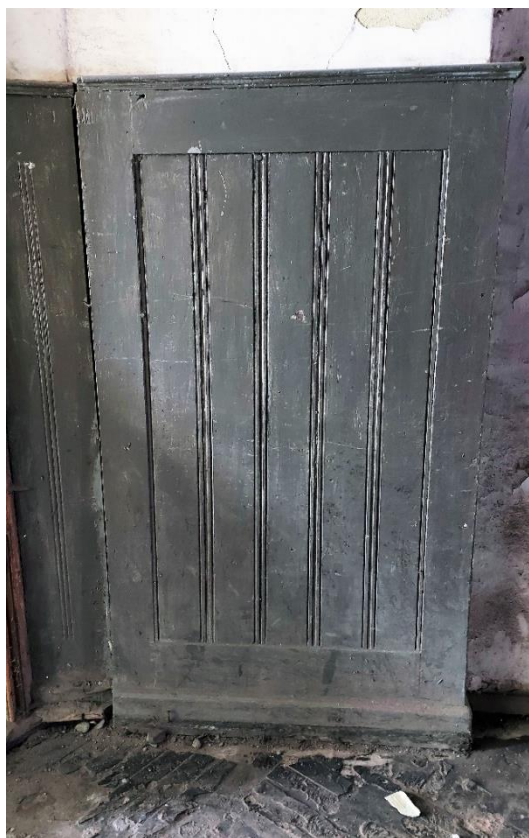
W obiekcie zachowały się dwa rodzaje boazerii. W hallu, naprzeciw drzwi do piwnic występuje fragment drewnianej boazerii, obramionej profilowanymi listwami oraz o dekoracji lica w postaci pionowych profilowanych pól. Jest to boazeria historyczna analogiczna pod względem stylowym do zachowanej stolarki drzwiowej (I D5). Zachowana jest dość dobrze, pokryta wieloma nawarstwieniami malarskimi, zabrudzeniami. W gorszym stanie jest dolna część boazerii, zwłaszcza z lewej strony, gdzie uszkodzenia mechaniczne przyspieszyły procesy niszczące w drewnie i spowodowały jego miejscową dezintegrację.

Fot. 34. Drewniana historyczna boazeria, jedyny zachowany fragment w hallu parteru. **Budynek „Kossakówka, Pl. Kossaka 4, Kraków.** Fot. D. Narowska Avonza, luty 2021

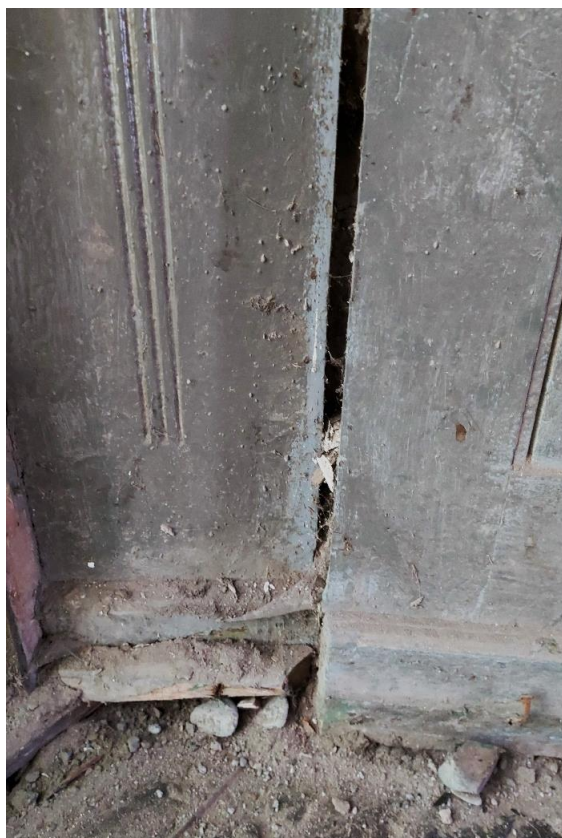
Fot. 35. Drewniana historyczna boazeria, fragment dolnej części, widoczny zły stan zachowania **Budynek „Kossakówka, Pl. Kossaka 4, Kraków.** Fot. D. Narowska Avonza, luty 2021

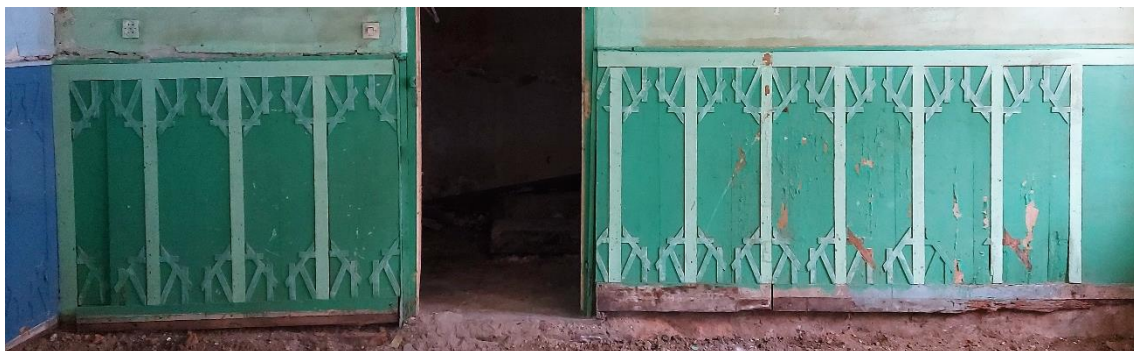
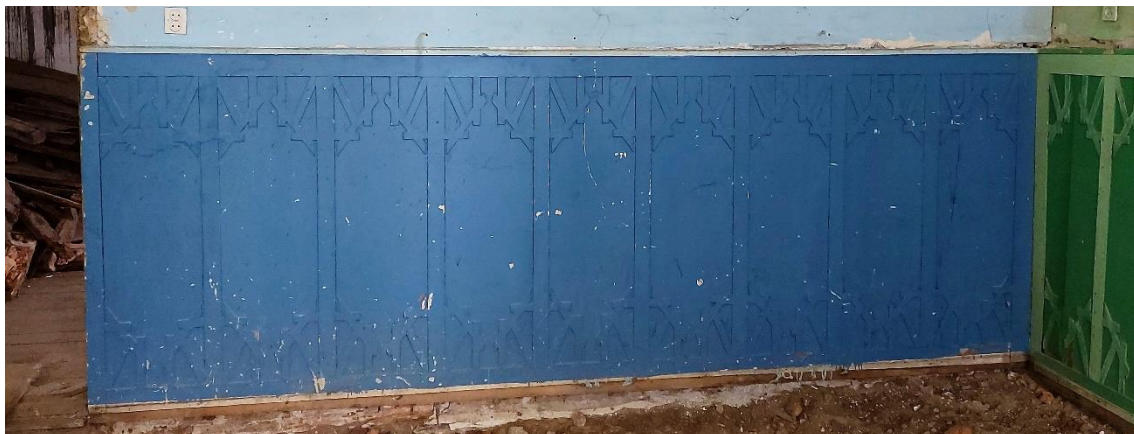
W pomieszczeniu LU.1.1. zachowała się boazeria o konstrukcji deskowej, z nabitymi listwami w formie dekoracji ramowo - płycinowej, z płycinami ozdobionymi w narożnikach skrzyżowanymi listwami. Stan boazerii jest dość zły, drewno u dołu jest zaatakowane przez mikroorganizmy w dużym stopniu oraz z niewielkim stopniem – przez drewnojady. Pokrywające powierzchnię boazerii warstwy farby w wielu miejscach odspajają się płatami.

Fot. 36, 37. Drewniana boazeria w pomieszczeniu LU.1.1., widoczny dość zły stan zachowania **Budynek „Kossakówka, Pl. Kossaka 4, Kraków**. Fot. D. Narowska Avonza, luty 2021

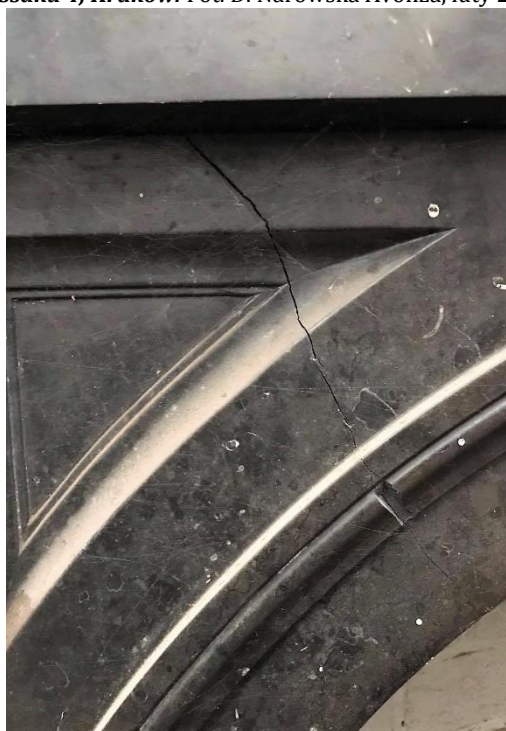
Fot. 39. Kominek z czarnego marmuru w pomieszczeniu nr 2.1, fragment. Widoczne pęknięcie ukośne oraz ubytek profilowania. **Budynek „Kossakówka, Pl. Kossaka 4, Kraków.** Fot. D. Narowska Avonza, luty 2021

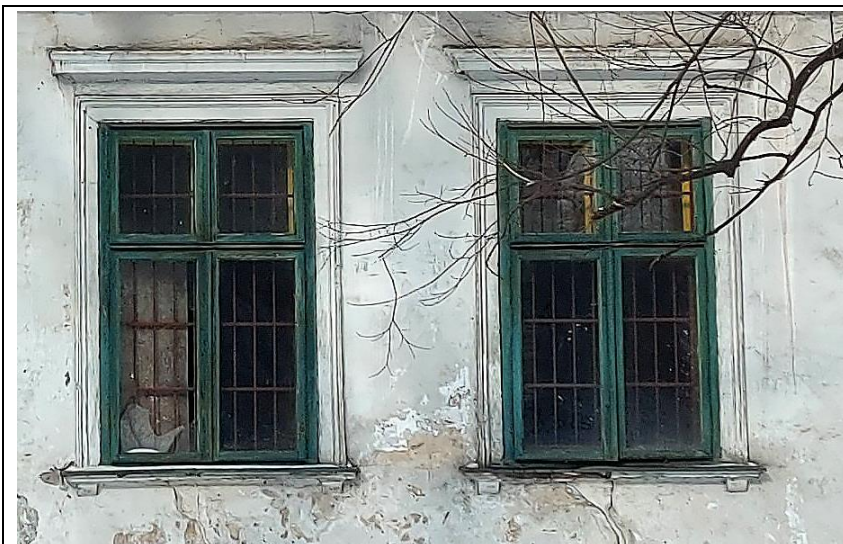
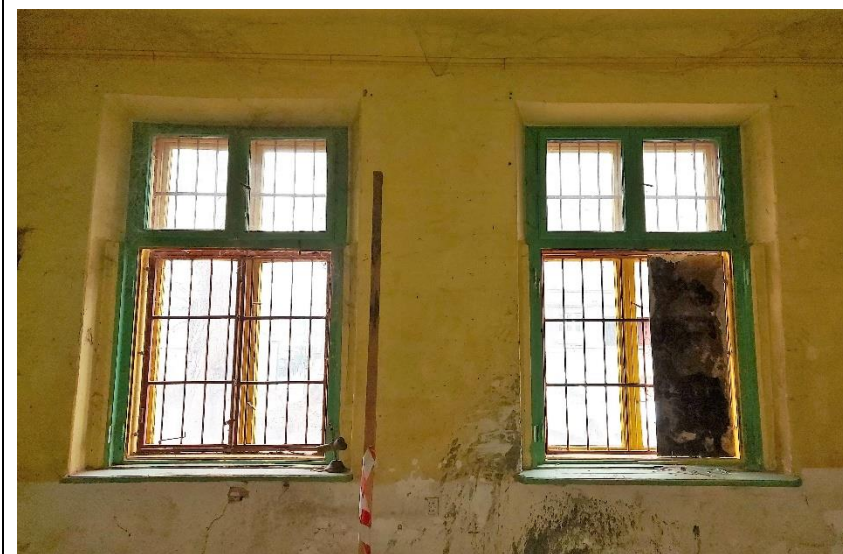
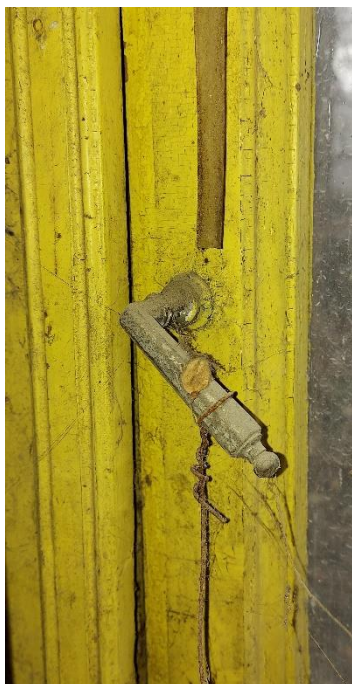
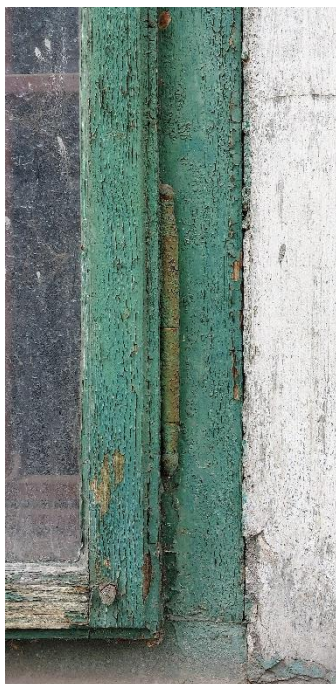
Oznaczenie	I 03 (okno nr 2)
Funkcja	Okna parterowej części elewacji południowej, doświetlające pomieszczenie LU.1.1
Opis	Okna dwupoziomowe, czteropolowe, czteroskrzydłowe, półskrzynkowe, skrzydła zewnętrzne rozwierane na zewnątrz.
Parapet, okapniki	Brak okapników, parapety blaszane, malowane.
Okucia	Historyczne zawiasy czopowe i mosiężne klameczki.
Stan zachowania	Od zewnątrz – ramiaki i ościeżnice w stanie bardzo złym, drewno zawilgocone, zainfekowane, warstwy malarskie w stanie szczątkowym. Od wewnątrz – dolne skrzydła zdemontowane, w stanie niekompletnym, ramiaki i ościeżnice pokryte grubą warstwą powłok malarskich, zamalowane historyczne zawiasy, zachowane mosiężne klamki – niekompletnie. W ościeżach okna wnęki wykonane w tynku dla niezachowanych obecnie szpalet dolnych skrzydeł.

Wnioski: Ze względu na zniszczenia wnioskuje się o rekonstrukcję okna w oparciu o oryginał i dokumentację rysunkowo – pomiarową (rys. nr 5, rys. nr 6, okno nr 2), okucia odrestaurować i uzupełnić. Rozważyć rekonstrukcję brakujących szpalet w oparciu o projekt.

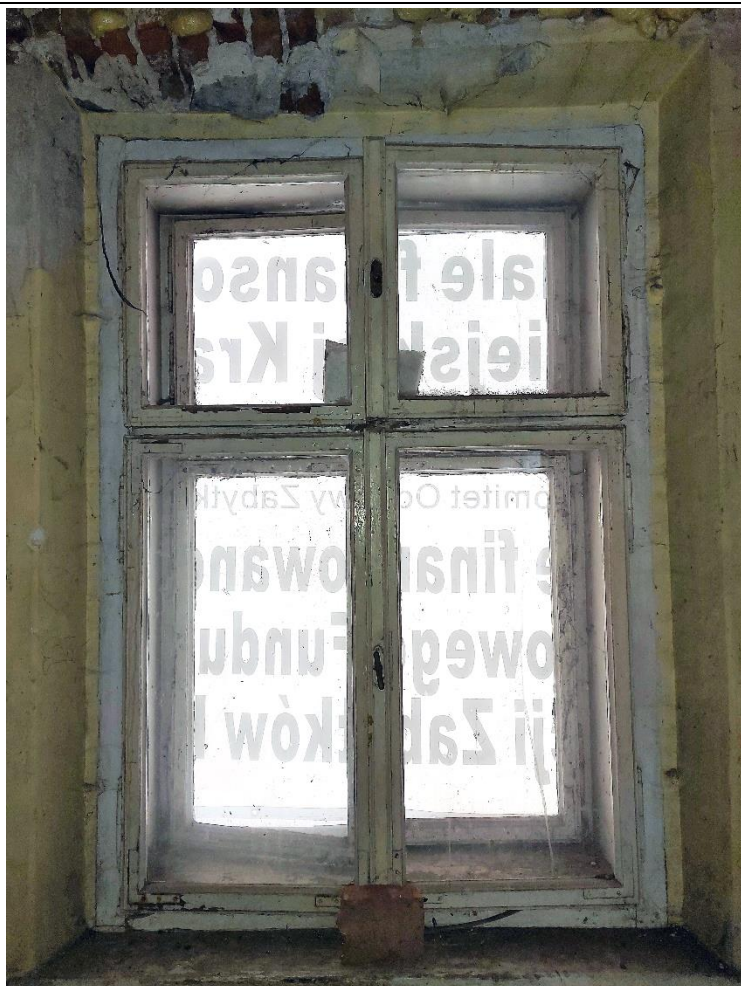
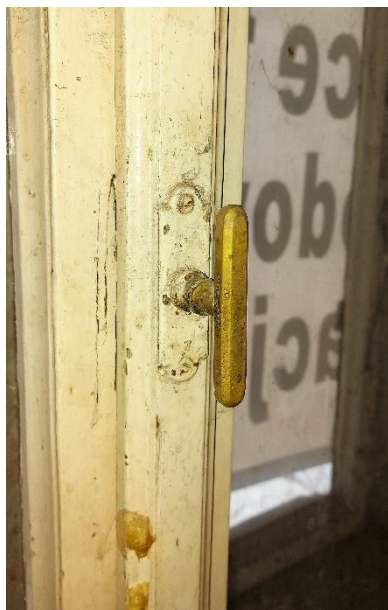
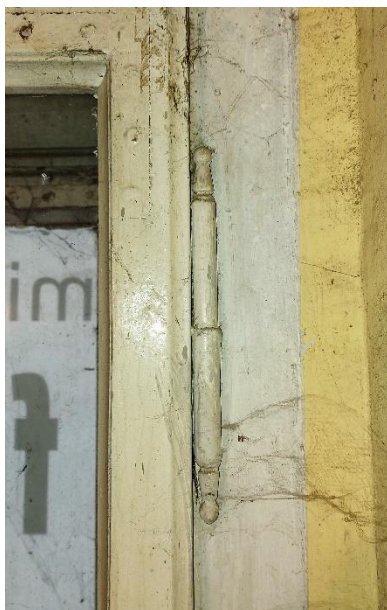
Oznaczenie	I 03/ 2.10 S (okno nr 9)
Funkcja	Okno na elewacji południowej, doświetlające pomieszczenie 2.10.
Opis	Okno dwupoziomowe, czteropolowe, czteroskrzydłowe, ze ślimieniem w 2/3 wysokości, skrzynkowe, skrzydła zewnętrzne rozwierane na zewnątrz.
Parapet, okapniki	Brak okapników i parapetów
Okucia	Historyczne zawiasy czopowe, mosiężne szyldy i klamki
Stan zachowania	Od zewnątrz – ramiaki i ościeżnice w stanie bardzo złym, drewno zawilgocone, zainfekowane, warstwy malarskie łuszczące się. Od wewnątrz – ramiaki i ościeżnice pokryte grubą warstwą powłok malarskich, zamalowane i skorodowane okucia.

Wnioski: Ze względu na zniszczenia wnioskuje się o rekonstrukcję zewnętrznych elementów okna w oparciu o oryginał i dokumentację rysunkowo – pomiarową (rys. nr 17, rys. 18, okno nr 9), historyczne okucia odrestaurować , braki uzupełnić replikami.

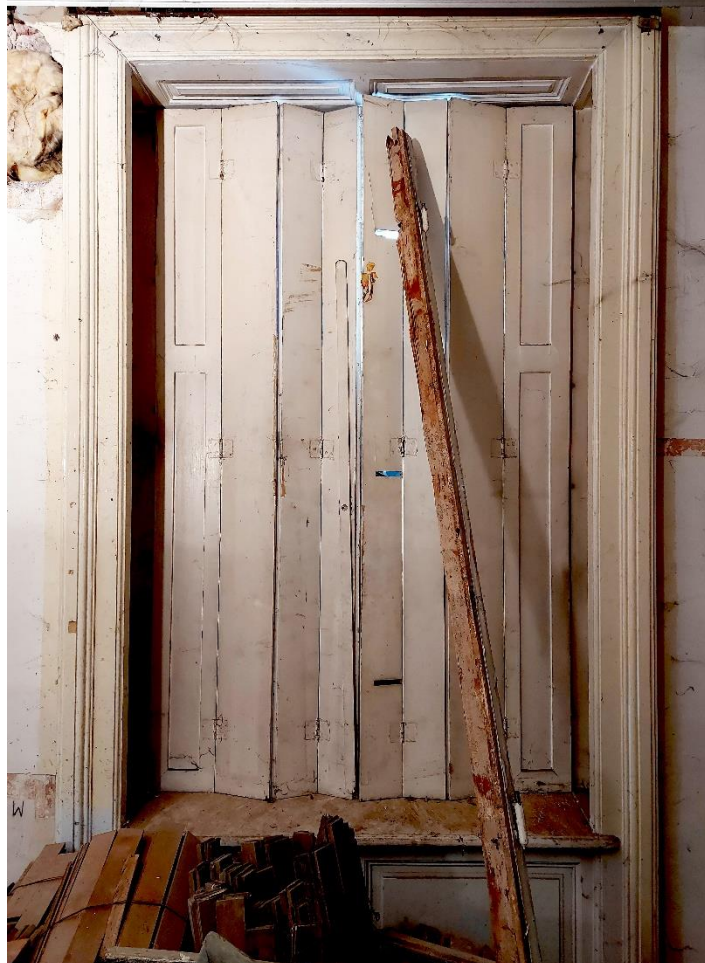
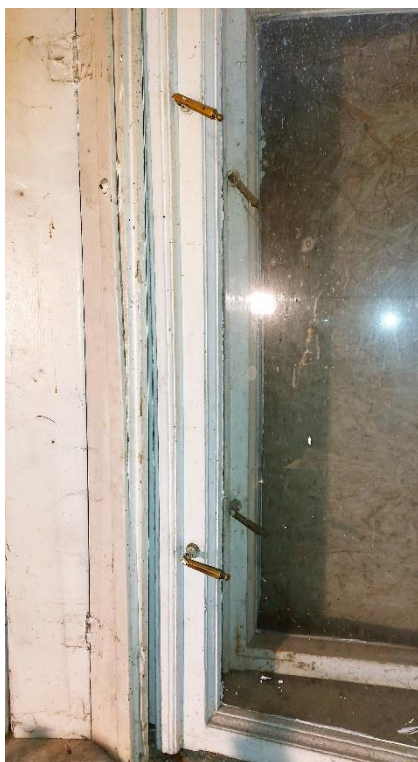
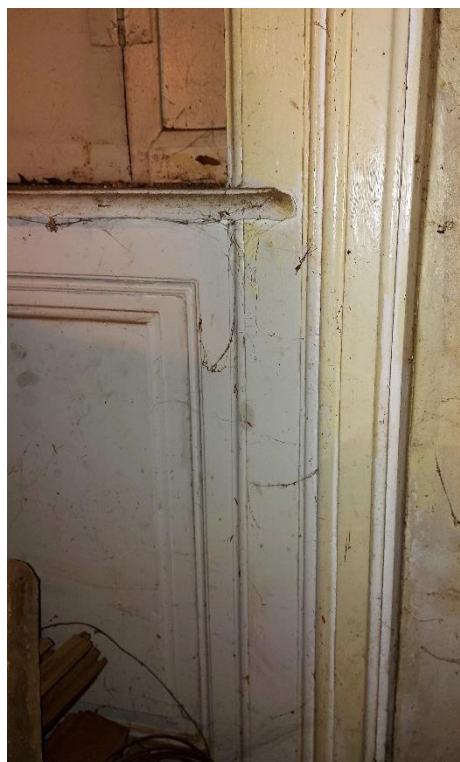
Oznaczenie	I 05 (okno nr 3)
Funkcja	Okno w elewacji zachodniej, doświetlające pomieszczenie 2.1
Opis	Okno skrzynkowe, jednokrosnowe, dwupoziomowe, czteropolowe, czteroskrzydłowe, ze ślaniem na wysokości 2/3. Od wewnątrz z trójpłowymi składanymi szpaletami i profilowanym obramieniem sięgającym poziomu parkietu oraz profilowanym, płycinowym ,dwupłowym wypełnieniem partii podparapetowej.
Parapet, okapniki	Brak parapetu, okapniki metalowe
Okucia	Historyczne zawiasy czopowe, historyczne mosiężne klamki
Stan zachowania	Od zewnątrz – ramiaki i ościeżnice w stanie bardzo złym, drewno zawilgocone, zainfekowane, warstwy malarskie w stanie szczątkowym. Od wewnątrz – ramiaki i ościeżnice pokryte grubą warstwą powłok malarskich, zamalowane historyczne okucia.

Wnioski: Stolarka przewidziana do częściowej wymiany – ze względu na stan zachowania wnioskuje się wykonać rekonstrukcję części zewnętrznych w oparciu o oryginał i dokumentację rysunkowo – pomiarową (rys. nr 7, 8, okno nr 3), oraz wykonać parapet zewnętrzny. Historyczne okucia odrestaurować. Skrzydła wewnętrzne, szpalety i ościeżnice, część podparapetową – poddać pełnej konserwacji.

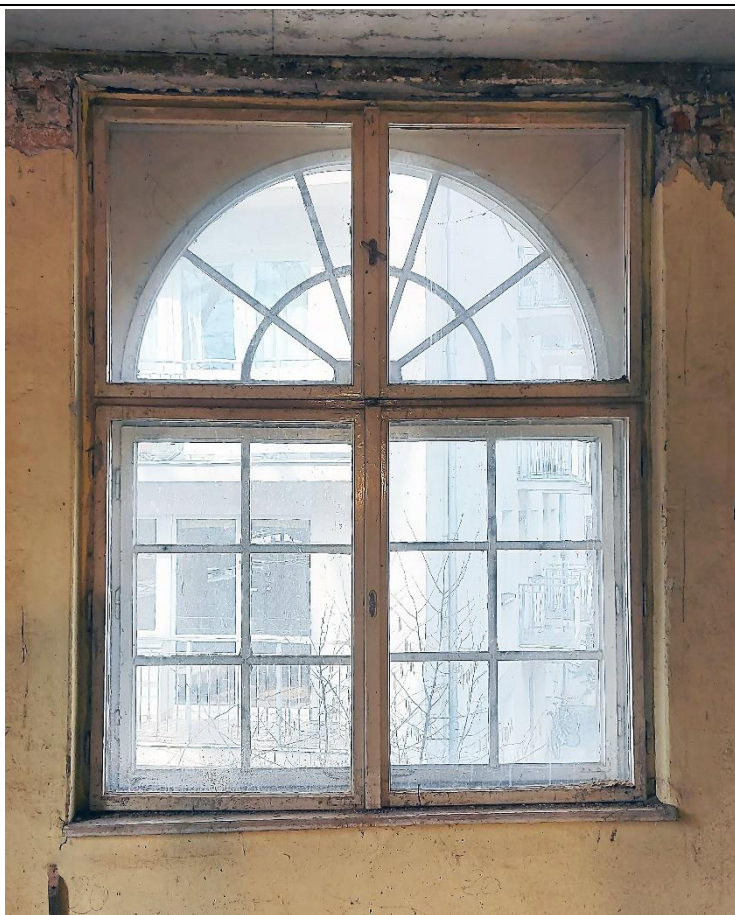
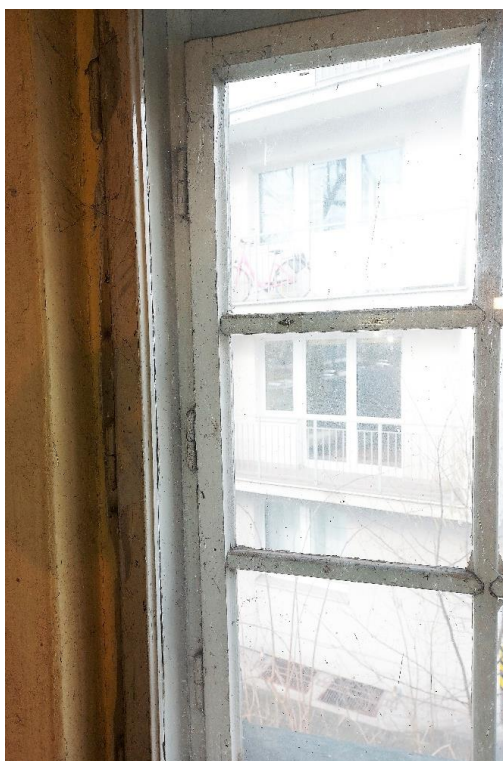
Oznaczenie		I 06 (okno nr 11)
Funkcja	Okno na elewacji północnej, doświetlające pomieszczenie 2.3.	
Opis	Okno o konstrukcji skrzynkowej, jednokrosnowej, od strony wewnętrznej - dwupoziomowe, czteroskrzydłowe, czteropolowe, ze ślaniem na wysokości 3/5, Od strony zewnętrznej - z nadślaniem zamkniętym półkoliście, dzielonym koncentrycznie 10-ciopolowo, o dolnych skrzydłach sześciopolowych dzielonych szczelinami	
Parapet, okapniki	niewidoczne	
Okucia	zawiasy czopowe z czopek półkoliście zakończonym, mosiężne szyldy i klamki, niekompletne	
Stan zachowania	Od zewnątrz - ramiaki i ościeżnice w stanie bardzo złym, drewno zawilgocone, zainfekowane, warstwy malarskie łuszczące się. Od wewnątrz - ramiaki i ościeżnice pokryte grubą warstwą powłok malarskich, widoczne pęknięcia drewna, zamalowane i skorodowane okucia.

Wnioski: Ze względu na zniszczenia wnioskuję się o rekonstrukcję zewnętrznych elementów okna w oparciu o oryginał i dokumentację rysunkowo - pomiarową (rys. nr 19, rys. 20, okno nr 11), wewnętrzne skrzydła do ewentualnej renowacji, historyczne okucia odrestaurować , braki uzupełnić replikami.

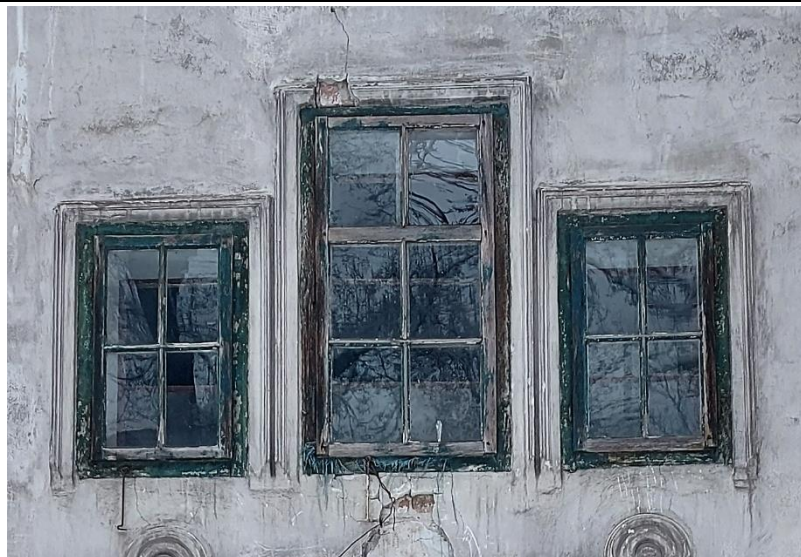
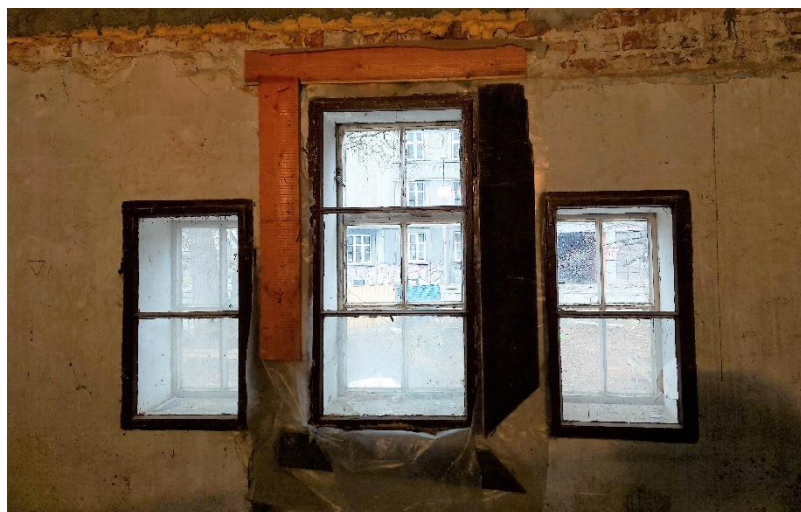
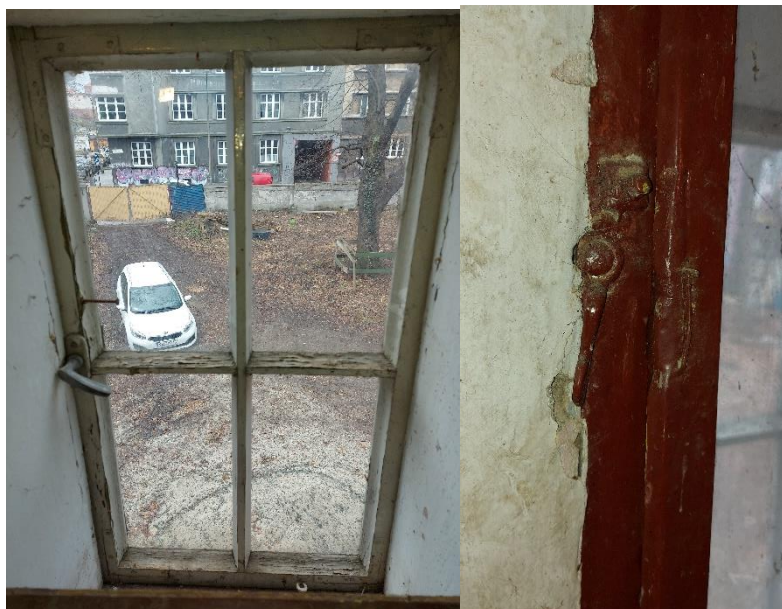
Oznaczenie	I 07 (okno nr 8)
Funkcja	Okna poddasza na elewacji południowej, doświetlające pomieszczenie 2.11.
Opis	Układ trzech jednoskrzydłowych okien, skrajne kwatery dwupoziomowe, czteropolowe, skrzydło środkowe trójpociomowe, sześciocdzielne. Skrzydła wewnętrzne – skrajne dwupoziomowe dwupolowe, środkowe – trójpociomowe, trójpociomowe. Okna krosnowe zdwojone
Parapet, okapniki	Brak okapników i parapetów
Okucia	Historyczne zawiasy czopowe i zakrętki w skrzydłach wewnętrznych, w skrzydłach zewnętrznych współczesne klamki
Stan zachowania	Od zewnątrz – ramiaki i krosna w stanie bardzo złym, drewno zawilgocone, zainfekowane, warstwy malarskie w stanie szczątkowym. Od wewnątrz – ramiaki i krosna pokryte grubą warstwą powłok malarskich, zamalowane historyczne zakrętki.

Wnioski: Ze względu na zniszczenia wnioskuję się o rekonstrukcję okna w oparciu o oryginał i dokumentację rysunkowo – pomiarową (rys. nr 15, rys. nr 16, okno nr 8), historyczne okucia odrestaurować .

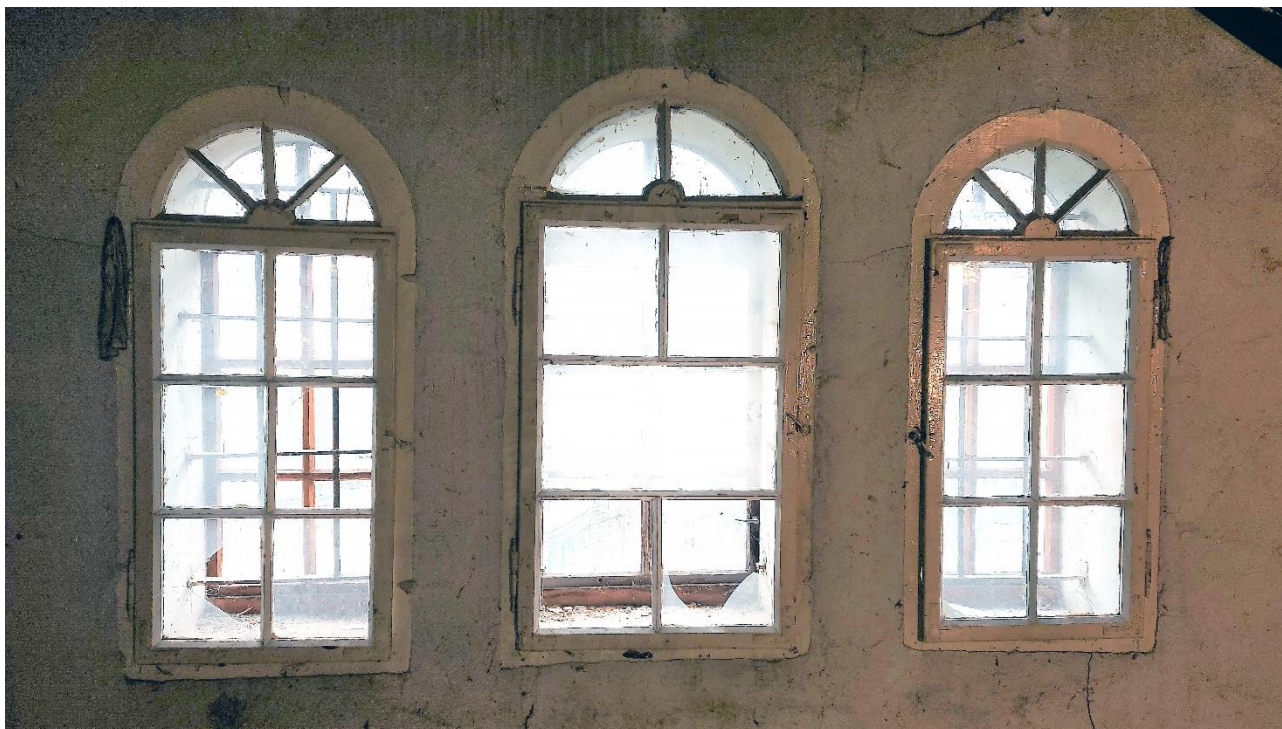
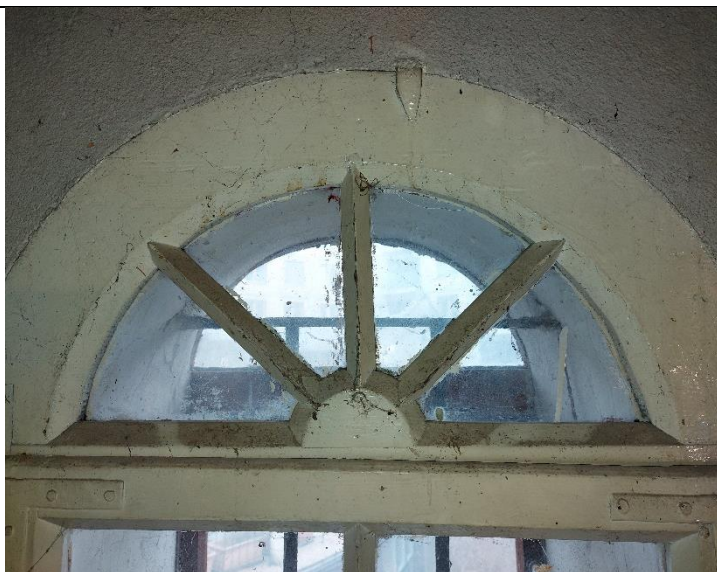
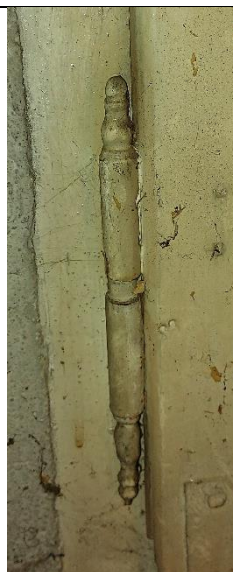
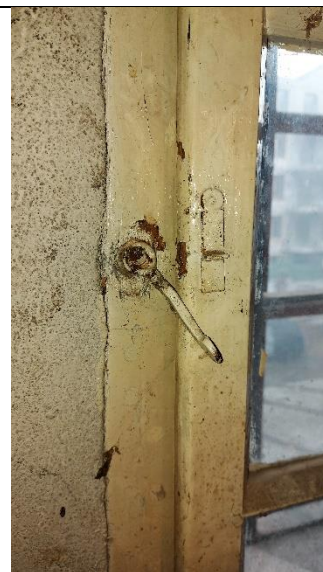
Funkcja	Okna w elewacji północnej, doświetlające pomieszczenie 1.8
Opis	Układ trzech zestawów stolarki, jednoskrzydłowych, z półkolistymi nieuchylnymi nadświetlami. Skrzydła zewnętrzne wtórne z podziałami dolnych kwater sześciopółowymi, z nadświetlami półkolistymi dzielonymi dwupółowo. Skrzydła wewnętrzne historyczne – skrajne dzielone sześciopółowo szczelinami, z nadświetlami nieuchylnymi, dzielonymi koncentrycznie czteropółowo, stolarka środkowa – skrzydło trójpoziomowe, górny i dolny poziom dzielony pionowo na dwie części szczelinami, część środkowa bez podziału, nadświetle nieuchylnie dwupółowe, dzielone pionową szczeliną.
Parapet, okapniki	Nie występują
Okucia	Historyczne zawiasy czopowe, okucia łączące, zakrętki, występujące w części wewnętrznej
Stan zachowania	Od zewnątrz – elementy wtórne w złym stanie, od wewnątrz – ramiaki i ościeżnice pokryte grubą warstwą powłok malarskich, zamalowane skorodowane okucia, kity szklarskie w fatalnym stanie

Wnioski: skrzydła wewnętrzne przewidziane do pełnej konserwacji z zachowaniem i konserwacją okuć. Elementy zewnętrzne wnioskuję się wymienić na nowe, zrekonstruowane na podstawie istniejących elementów wewnętrznych i inwentaryzacji rysunkowo – pomiarowej (rys. nr 13, rys. nr 14, okno nr 7).

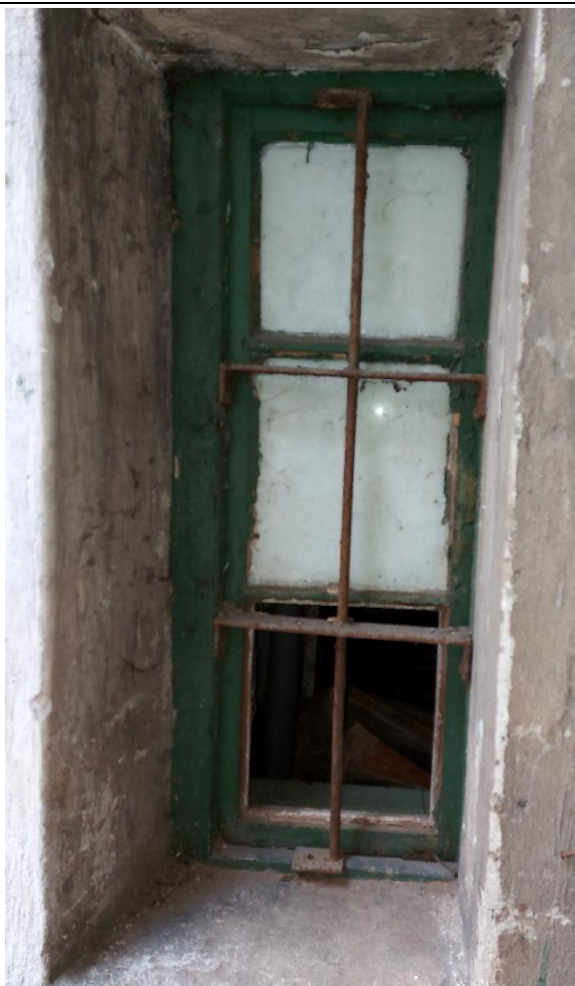
Oznaczenie	I 011 (-)
Funkcja	Okno we wnęce wejściowej na elewacji północnej.
Opis	Okno jednodzielne, trójpoziomowe, krosnowe.
Parapet, okapniki	Brak parapetu i okapników
Okucia	niewidoczne
Stan zachowania	Od zewnątrz – ramiak w stanie bardzo złym, drewno zawilgocone, zainfekowane, warstwy malarskie w stanie szczątkowym.

Wnioski: Ze względu na zniszczenia wnioskuje się o wykonanie inwentaryzacji rysunkowo – pomiarowej i rekonstrukcję okna w oparciu o oryginał. Okno nie zostało wcześniej zinwentaryzowane.

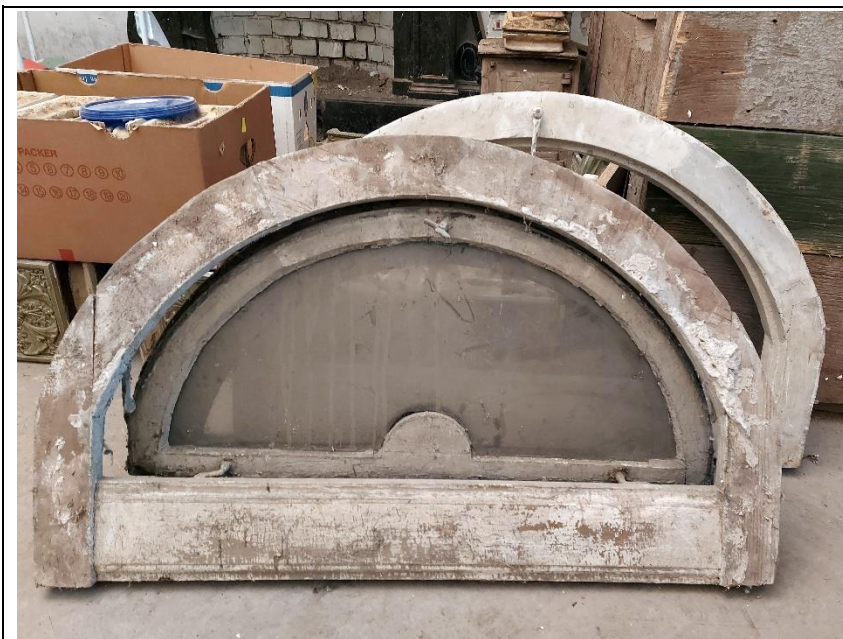
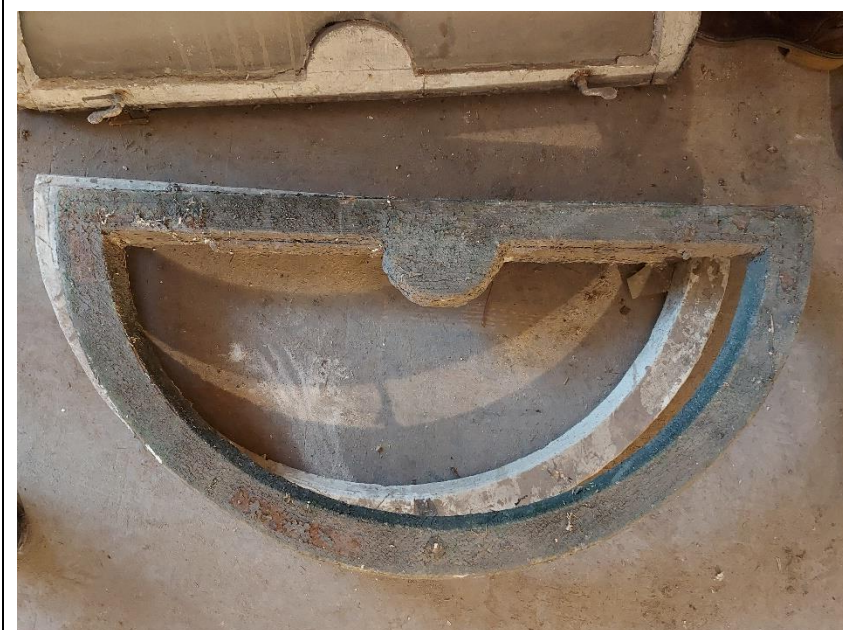
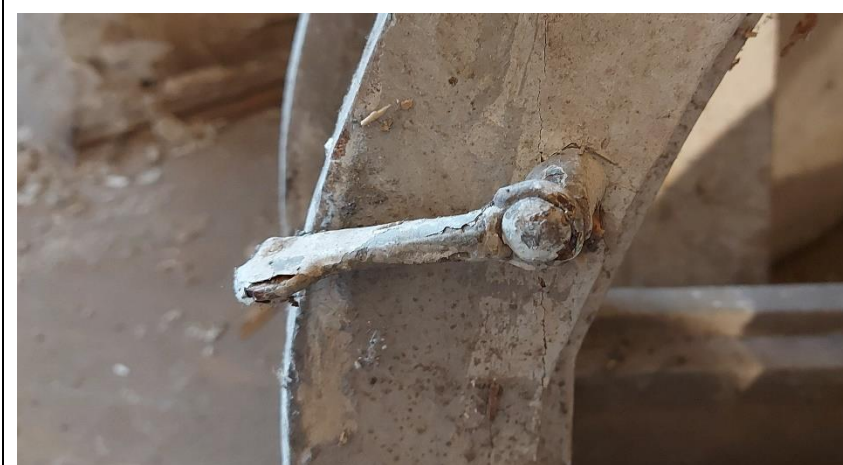
Oznaczenie	I 09 (-)
Funkcja	Okulus na elewacji południowej, doświetlający pomieszczenie 2.11
Opis	Stolarka zdemontowana, półkolistie zamknięte górne partie stolarki.
Parapet, okapniki	Brak parapetu i okapników
Okucia	Historyczne okucia zamykające - zakrętki
Stan zachowania	Wizualnie stan bardzo zły – grube, łuszczące się powłoki malarskie, skorodowane okucia. Stan drewna wydaje się być dość dobry, jednak należy go ocenić po oczyszczeniu fragmentu stolarki.

Wnioski: Proponuje się wykonanie nowej stolarki okulusa w oparciu o projekt zainspirowany zachowanymi elementami stolarki.

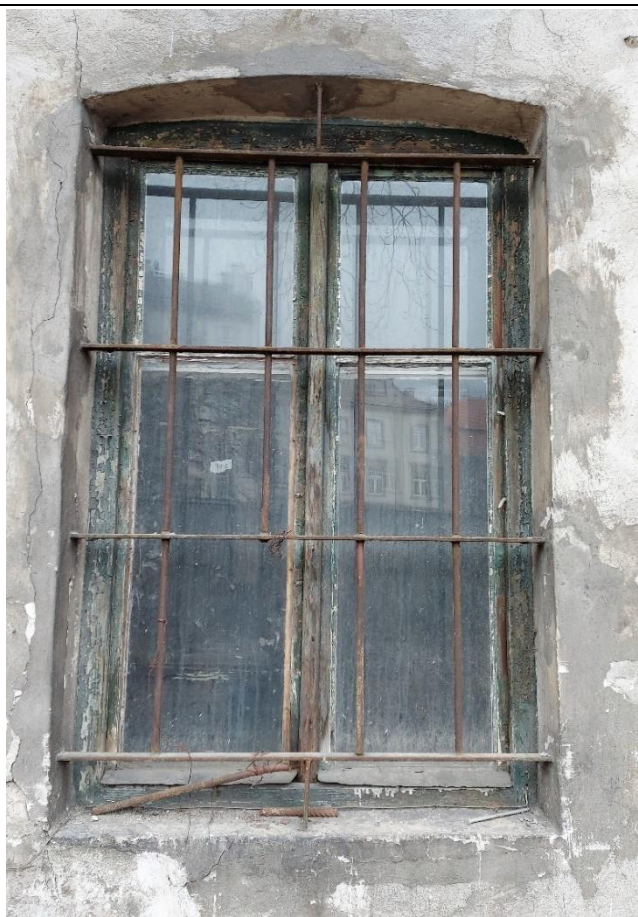
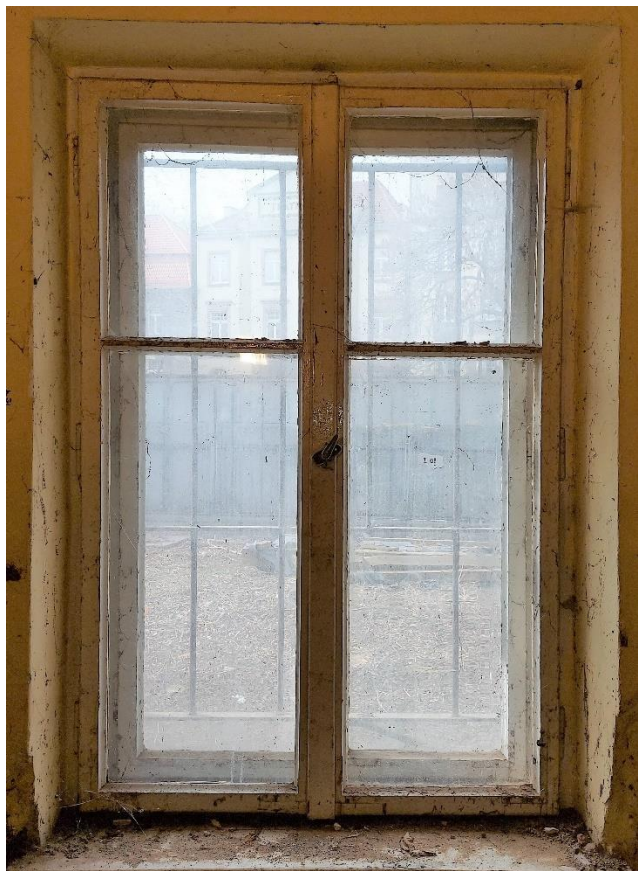
Oznaczenie	I 012 (-)
Funkcja	Okno w elewacji zachodniej, doświetlające pomieszczenie 2.3.
Opis	Okno dwudzielne, dwupoziomowe, czteropodziałowe, dzielone w 2/3 wysokości szczeblinami.
Parapet, okapniki	Brak parapetu, okapniki występują
Okucia	Zawiasy czopowe, okucia łączące, klamka współczesna na skrzydłach wewnętrznych
Stan zachowania	Od zewnątrz – ościeżnice i ramiaki w stanie bardzo złym, drewno zawilgocone, zainfekowane, warstwy malarskie w stanie szczątkowym. Od wewnątrz – ramiaki pokryte grubą warstwą powłok malarskich, podobnie jak drewniany parapet, zamalowane skorodowane okucia, współczesna klamka.

Wnioski: Ze względu na zniszczenia wnioskuje się o rekonstrukcję okna w oparciu o projekt nawiązujący do cech stylowych okien najstarszych. Okno nie ujęte w istniejącej inwentaryzacji rysunkowo – pomiarowej.
