**PROGRAM PRAC REMONTOWO – KONSERWATORSKICH
DOTYCZĄCY ZABYTKOWEJ WILLI „KOSSAKÓWKA”
w Krakowie przy Pl. Kossaka 4**

**Opracowanie:
mgr Dorota Narowska Avonza**

KRAKÓW, marzec 2021

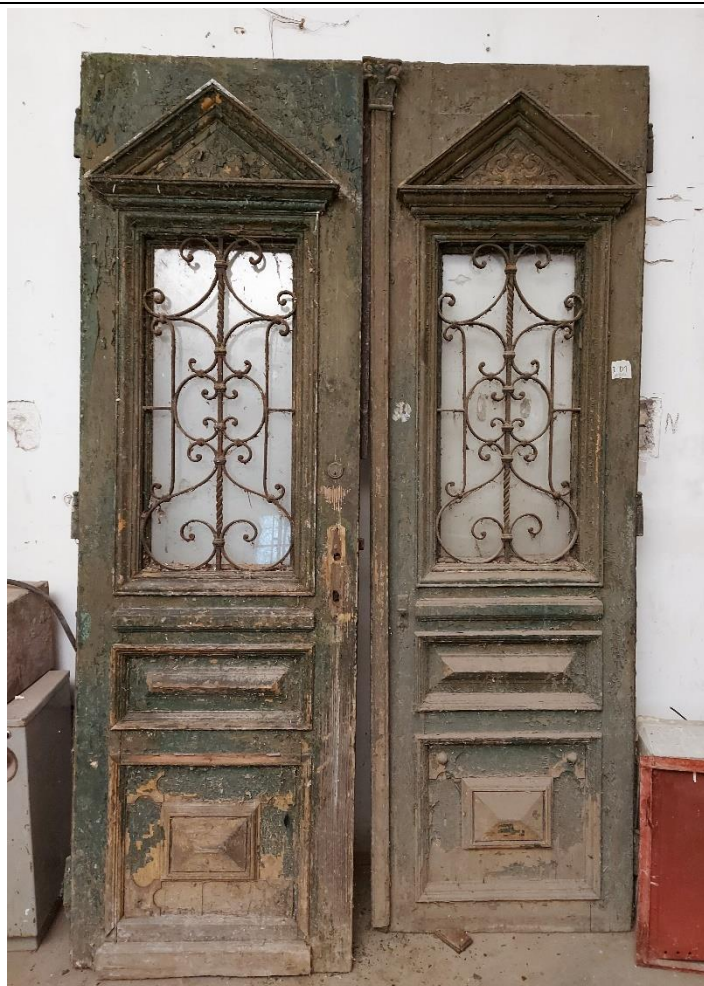
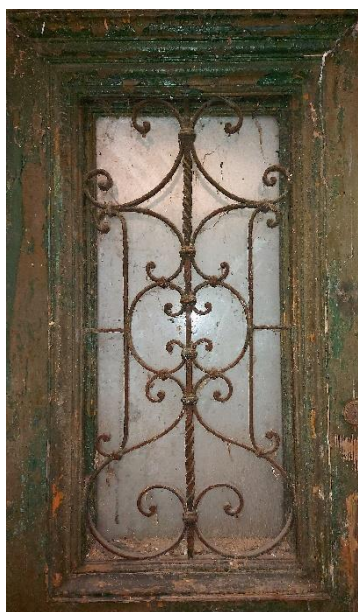
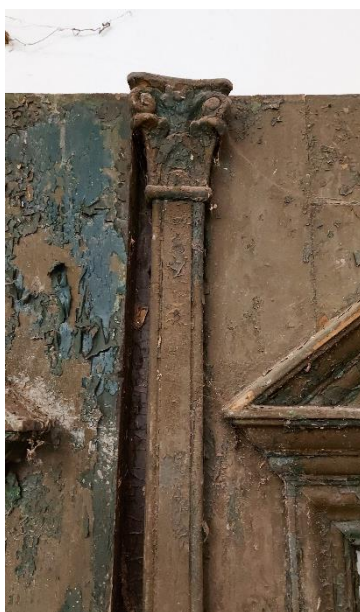
I D1 (drzwi nr 16) stan zachowania

Oznaczenie	ID1 (drzwi nr 16)
Funkcja	Drzwi – wrota wejściowe z elewacji północnej, zdemontowane bez ościeżnicy
Opis	Stolarka dwuskrzydłowych drzwi wejściowych w konstrukcji płycinowej, sześciopolowej, o górnych polach przeszklonych, otwieranych, zwieńczonych profilowanym tympanonem oraz z kratą wykonaną z profili fabrycznych o symetrycznej dekoracji geometrycznej, stylizowaną na wici roślinne, o dolnych polach skrzydeł wypełnionych pseudoboniami diamentowymi o obrysie kwadratu (niżej) i prostokąta (wyżej). Stolarka pierwotnie osadzona w ościeżnicy z zachowanymi zawiasami czopowymi. Listwa przymykowa zdobiona w górnej części motywem głowicy kolumny kompozytowej.
Okucia	Historyczne zawiasy i okucia zamykające, niezachowana klamka mosiężna z szyldem
Stan zachowania	Ogólny stan jest bardzo zły. Strona zewnętrzna – z wieloma łuszczącymi się i odchodzącymi płatami nawarstwieniami malarskimi, dolne partie w stanie gorszym, warstwy malarskie niezachowane, drewno spękane, zainfekowane mikroorganizmami, w dolnych płycinach brakujące partie dekoracji snycerskiej. Strone wewnętrzną pokryta bardzo grubą warstwą różnyk powłok malarskich, zniekształcenie form i krawędzi, spękania drewna i warstw malarskich.

Kraty w drzwiach wejściowych (I D1) należy oczyścić z nawarstwień i produktów korozji metodą mechaniczną i/lub termiczną. Doczyścić ręcznie za pomocą szczotek drucianych. Ewentualne ubytki uzupełnić szpachlówką do metalu. Powierzchnię należy zabezpieczyć przed korozją przez dwukrotne malowanie czarną matową farbą antykorozyjną.

Wnioski: Wnioskuje się wykonać pełną konserwację elementów drewnianych i metalowych, wraz z rekonstrukcją brakujących form dekoracji i okuć w oparciu o oryginał i dokumentację rysunkowo – pomiarową (rys. 29, 30, 31, drzwi nr 16)

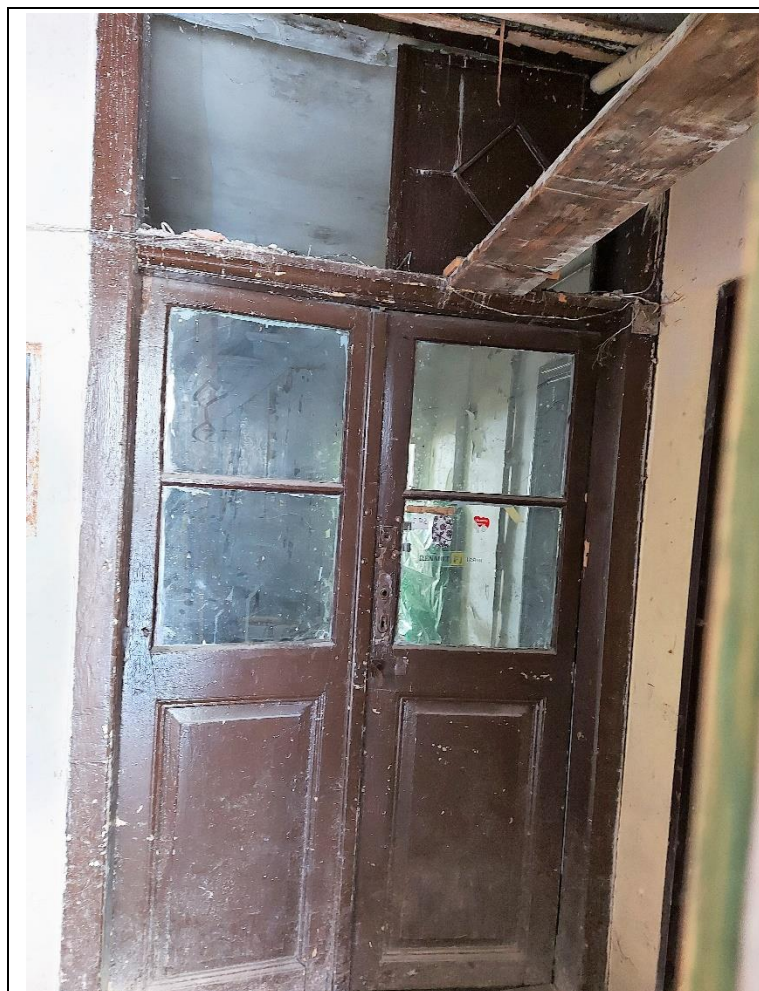
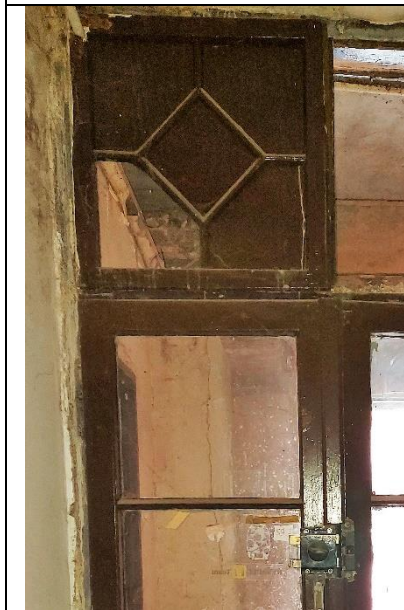
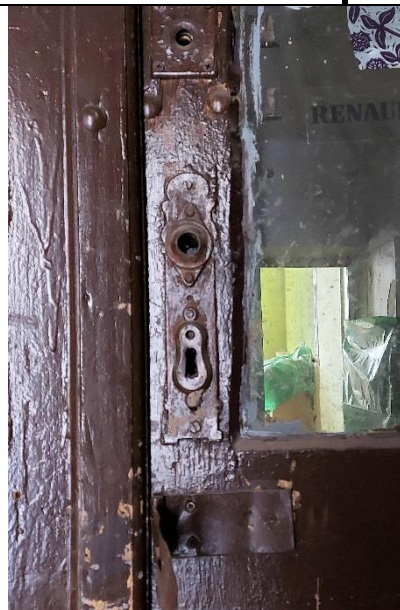
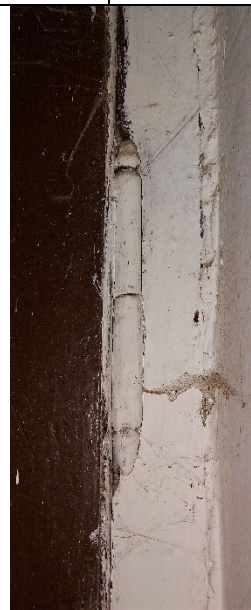
Oznaczenie	I D2 (drzwi nr 15)
Funkcja	Drzwi łączące pomieszczenie W0.1 z W0.4
Opis	Stolarka drzwi płycinowych, dwuskrzydłowych, górne pola przeszklone, dzielone na dwie części szczelinami poziomymi. Nadświetle przeszklone, dwuskrzydłowe, z podziałem szczelinami w sposób zbliżony z podziałami werandy.
Okucia	Historyczne zawiasy, ozdobny szyld klamki
Stan zachowania	Z obu stron stolarka pokryta grubą warstwą przemalowań, zamalowane wtórnie przeszklone jednego skrzydła nadświetla, drugie skrzydło niezachowane, niezachowana klamka, ościeżnica w złym stanie.

Wnioski: Wnioskuję się wykonać pełną konserwację elementów drewnianych i metalowych, wraz z rekonstrukcją brakującego skrzydła w oparciu o oryginał i dokumentację rysunkowo – pomiarową (rys. 27, 28, drzwi nr 15). W zależności od rozwiązania projektowego dopuszcza się możliwość relokacji w tej samej osi.

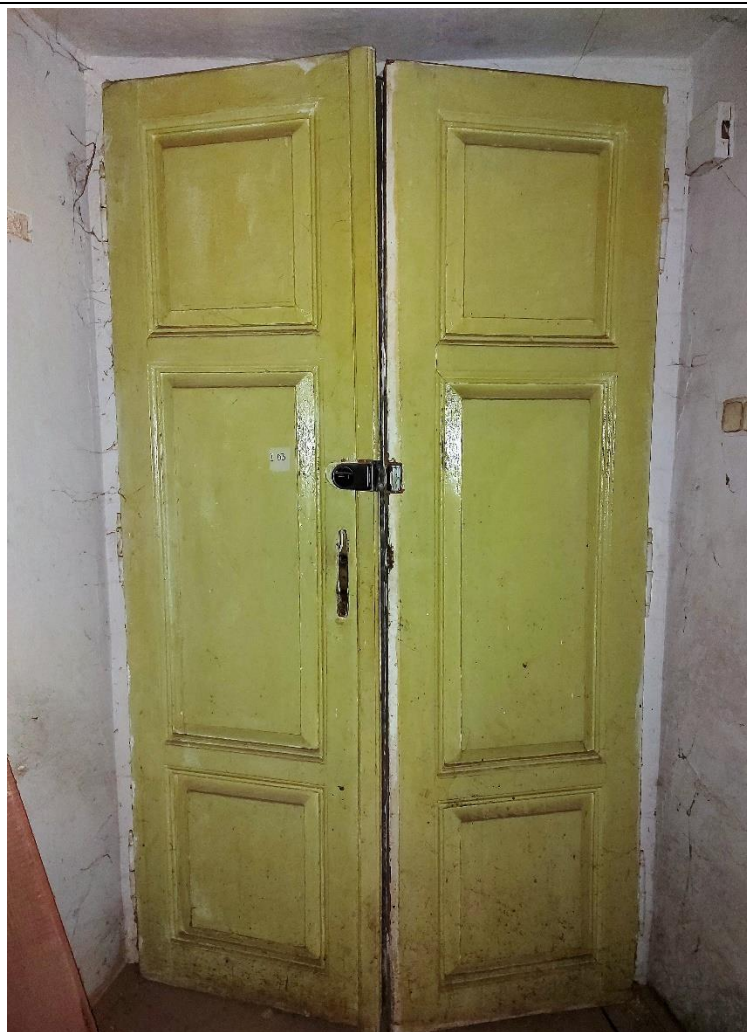
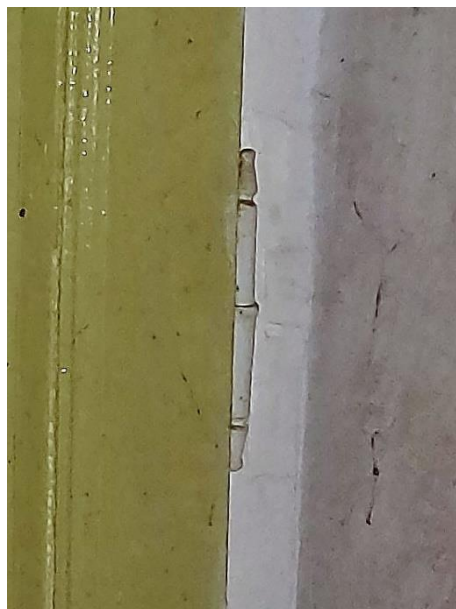
Oznaczenie	I D3 (drzwi nr 14)
Funkcja	Drzwi łączące pomieszczenie 2.1 z hallem (W04)
Opis	Stolarka dwuskrzydłowych drzwi ramowo – płycinowych, trójpłycinowych, o zróżnicowanej wielkości płycin, z listwą przemykową.
Okucia	Historyczne zawiasy i okucia zamykające, mosiężne szyldy, brak klamki od strony wewnętrznej.
Stan zachowania	Ogólny stan jest dość dobry, stolarka pokryta grubą warstwą powłok malarskich, a od strony zewnętrznej – hallu – wtórnie obita warstwą wyciszającą i ociepleniem.

Wnioski: Wnioskuje się wykonać pełną konserwację elementów drewnianych i metalowych, usunięcie wtórnej warstwy obicia, rekonstrukcję okuć w oparciu o oryginał i dokumentację rysunkowo – pomiarową (rys. 25,26, drzwi nr 14)

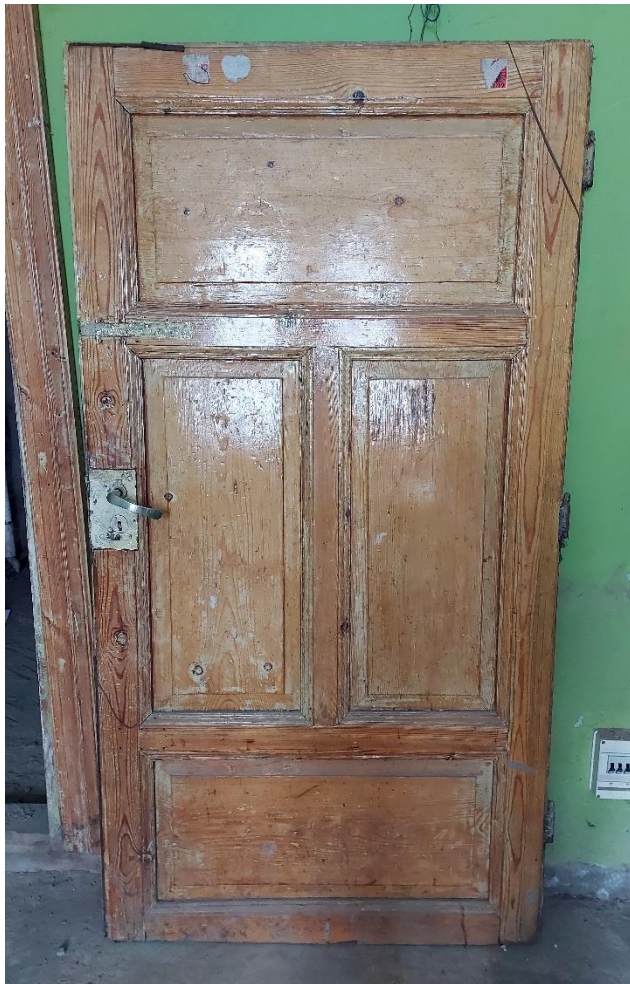
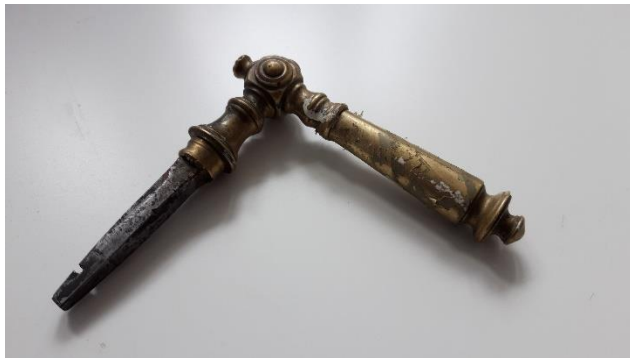
Oznaczenie	ID4 (-)
Funkcja	Drzwi łączące pomieszczenie 2.1 z hallem (W04)
Opis	Stolarka drzwi jednoskrzydłowych, czteropłycinowych, z profilowanym obramieniem ościeżnicy
Okucia	Historyczne zawiasy i szyldy klamek, historyczna moseźna klamka (zabezpieczona)
Stan zachowania	Ogólny stan jest dość dobry, stolarka oczyszczona a powłok malarskich i pokryta warstwą lakieru bezbarwnego, podobnie ościeżnica, widoczne drobne uszkodzenia mechaniczne drewna nie wpływające na jego wytrzymałość.

Wnioski: Ze względu na fakt, że skrzydła drzwi są od nieokreślonego czasu zdemontowane, a wizualnie stan określa się jako dość dobry, należy wykonać próbę pasowania skrzydeł i podjąć decyzję o ich konserwacji lub wymianie. Ościeżnicę poddać pełnej konserwacji. Należy wykonać dokumentację pomiarowo – rysunkową. Ewentualną rekonstrukcję skrzydeł wykonać w oparciu o oryginał i wykonaną dokumentację rysunkowo – pomiarową. Wykonać rekonstrukcję brakującej klamki.

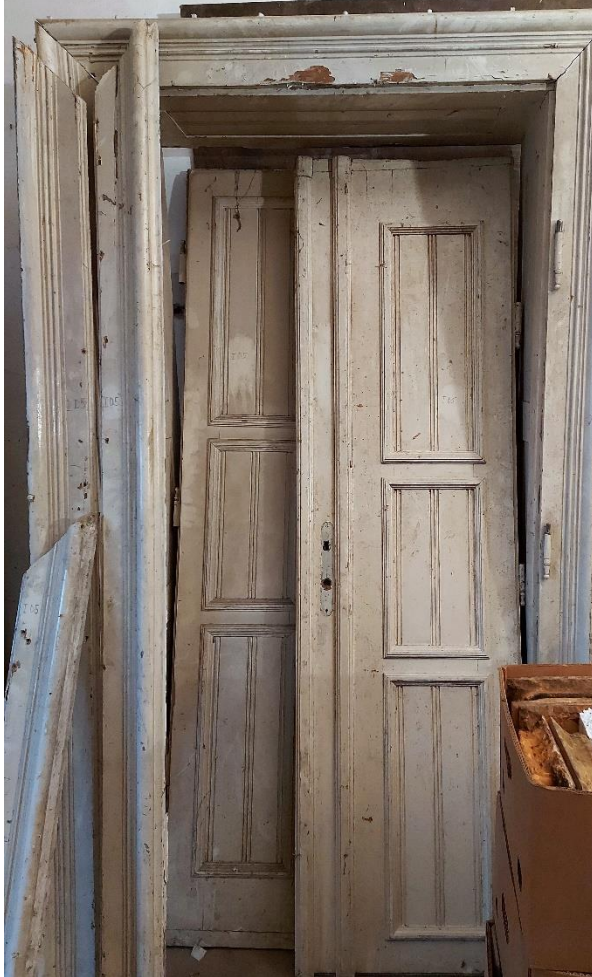
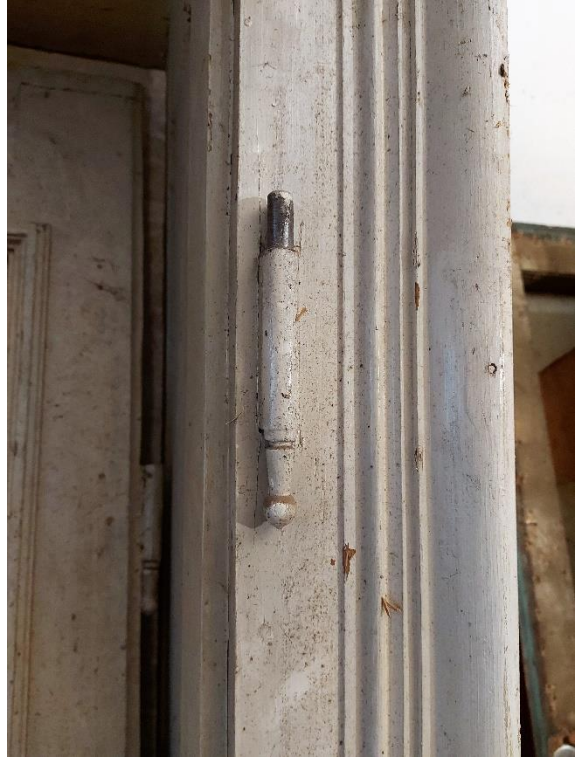
Oznaczenie	I D5 (drzwi nr 17)
	Funkcja	Drzwi oznaczone na rzucie parteru między pomieszczeniem 1.6 a 1.2 (wg dokumentacji z 2014 r), obecnie zdemontowane wraz z ościeżnicą.
	Opis	Stolarka dwuskrzydłowych drzwi o konstrukcji płycinowej, trójpłowej wraz z trójpłową płycinową ościeżnicą z profilowanym obramieniem (o podziale pól nawiązującym do układu profili podziałów drewnianej boazerii).
	Okucia	Historyczne zawiasy, niezachowana klamka mosiężna z szyldem
	Stan zachowania	Ościeżnica w stanie umiarkowanie złym, choć nie widać większych uszkodzeń drewna, podobnie skrzydła – przemalowane, warstwy farby w wielu miejscach spękane, występują zniszczenia mechaniczne. Brak szyldu i mosiężnej klamki.
Wnioski: Wnioskuje się wykonać pełną konserwację elementów drewnianych i metalowych, wraz z rekonstrukcją brakujących okuć w oparciu o oryginał i dokumentację rysunkowo – pomiarową (rys. 32, 33, drzwi nr 17). Możliwe osadzenie stolarki w obrębie parteru – w zależności od rozwiązań projektowych.

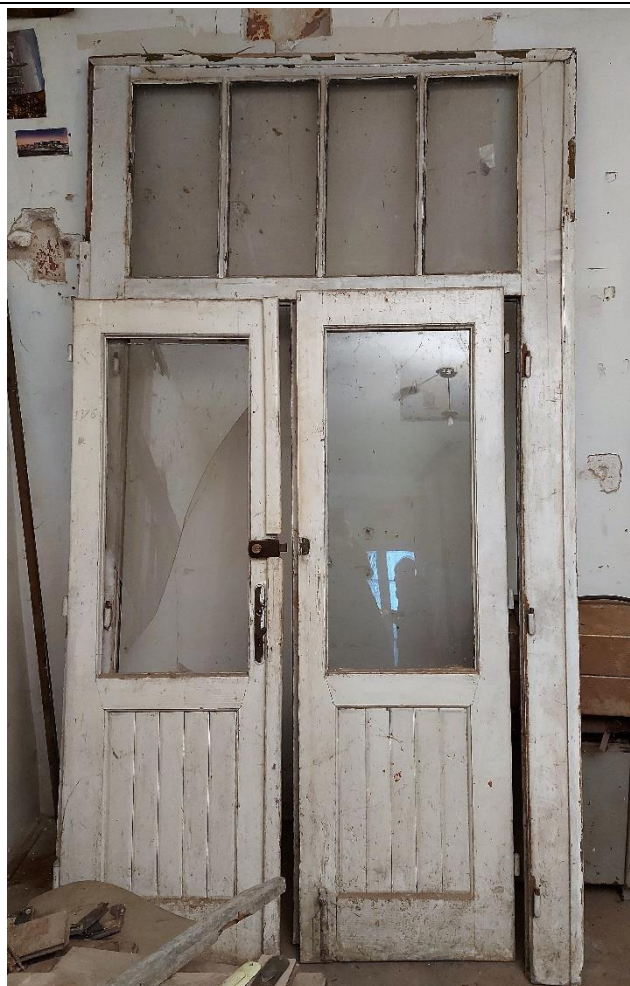
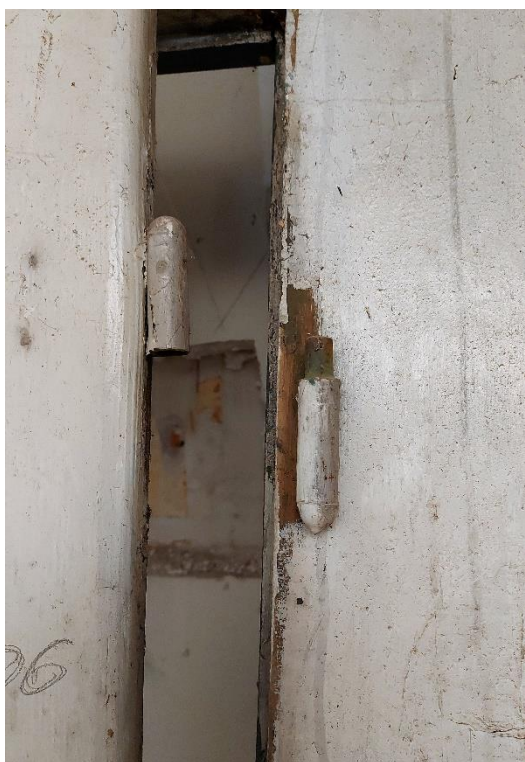
Oznaczenie	ID6 (-)
Funkcja	Drzwi – wrota wejściowe na elewacji wschodniej, zdemonstrowane wraz z ościeżnicą
Opis	Stolarka drzwi o konstrukcji płycinowej, dwuskrzydłowej, czteropolowej, o górnych polach przeszklonych. Nadświetle przeszklone, czteropolowe, dzielone pionowymi szczeblinami.
Okucia	Zawiasy czopowe z czopami zakończonymi półkoliście, mosiężne szyldy i klamki
Stan zachowania	Od zewnątrz w stanie bardzo złym, drewno zawilgocone, zainfekowane, warstwy malarskie łuszczące się, pęknięcia drewna, ubytki mechaniczne. Od wewnątrz –skrzydła pokryte grubą warstwą powłok malarskich, widoczną spękania drewna, zamalowane i skorodowane okucia. W nadświetlu źle zachowane kity szklarskie. Ościeżnica w złym stanie technicznym.

Wnioski: Stolarka przewidziana do zinventaryzowania rysunkowo – pomiarowego i zachowania jako inspiracja dla rozwiązania projektowego.

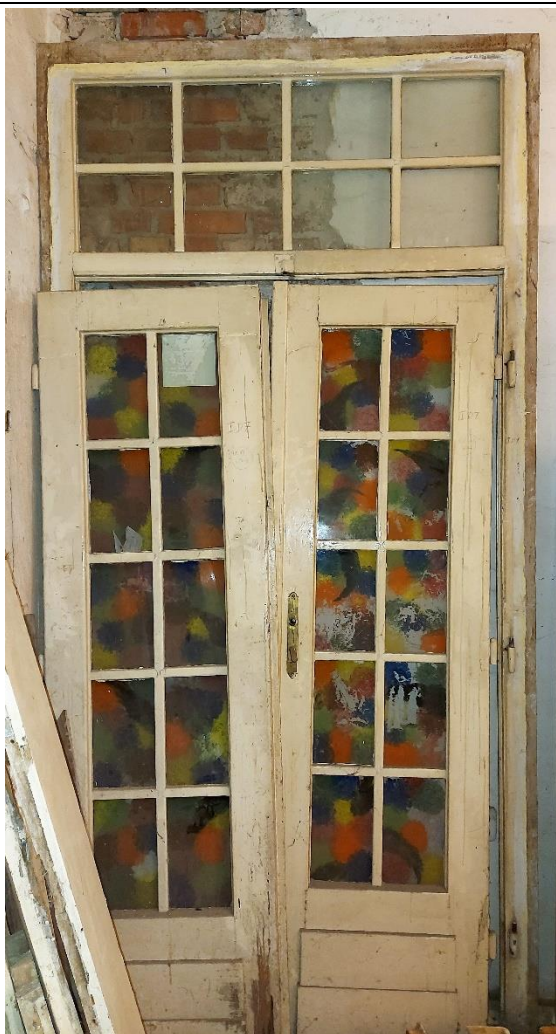
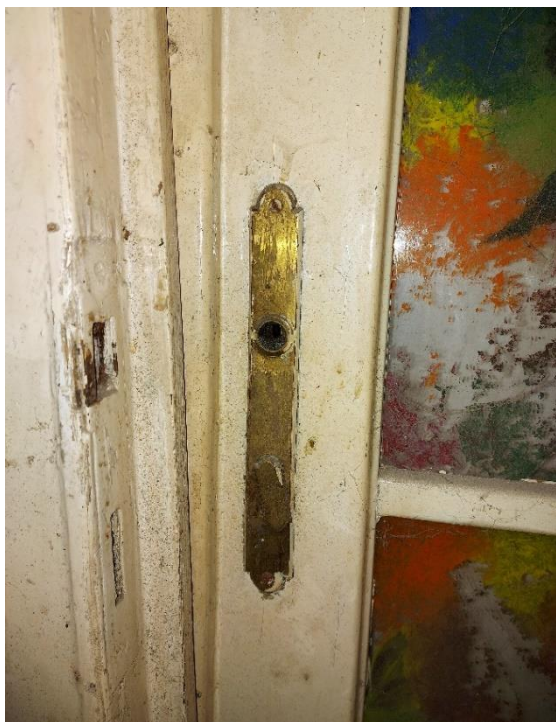
Oznaczenie	I D7 (drzwi nr 19)
Funkcja	Drzwi wraz z ościeżnicą w przejściu między pomieszczeniem 2.9 a 2.10, obecnie zdemontowane wraz z ościeżnicą.
Opis	Stolarka dwuskrzydłowych przeszklonych drzwi o konstrukcji płycinowej, 20-polowych, pola wydzielone szczelinami. Nadświetle przeszklone, ośmiopolowe, pola wydzielone szczelinami.
Okucia	Zawiasy czopowe z czopami zakończonymi półkoliście, mosiężne szyldy klamek
Stan zachowania	Ościeżnica w stanie umiarkowanie złym, drewno zniszczone mechanicznie, gruba warstwa powłok malarskich, podobnie skrzydła drzwiowe – przemalowane wieloma warstwami farb, zamalowane okucia, zamalowane wtórnie oszklenie. Brak klamek.

Wnioski: Wnioskuję się wykonać rekonstrukcję ościeżnicy, zakłada się konserwację skrzydeł i okuć, z dopuszczeniem ich wymiany na nowe, wykonane w oparciu o oryginał i dokumentację rysunkowo – pomiarową (rys. 36, 37, drzwi nr 19). Stolarka powinna być osadzona pomiędzy pomieszczeniem 2.9 a pomieszczeniem 2.10.

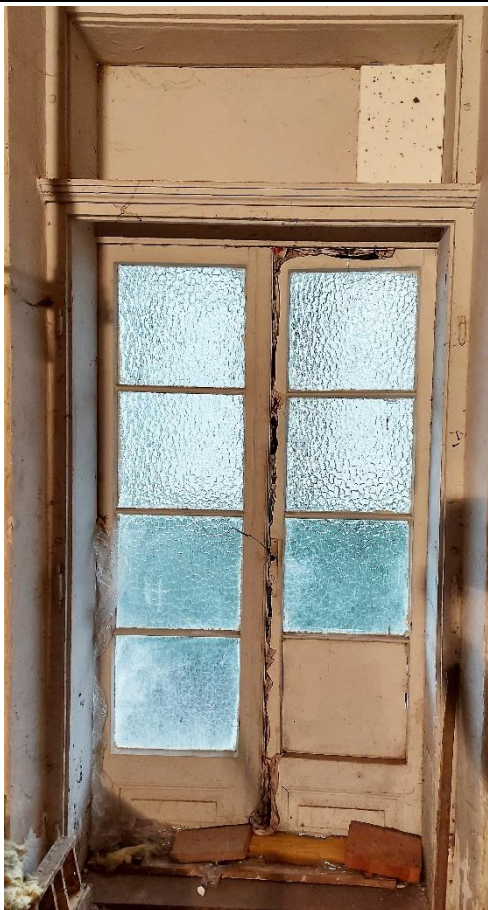
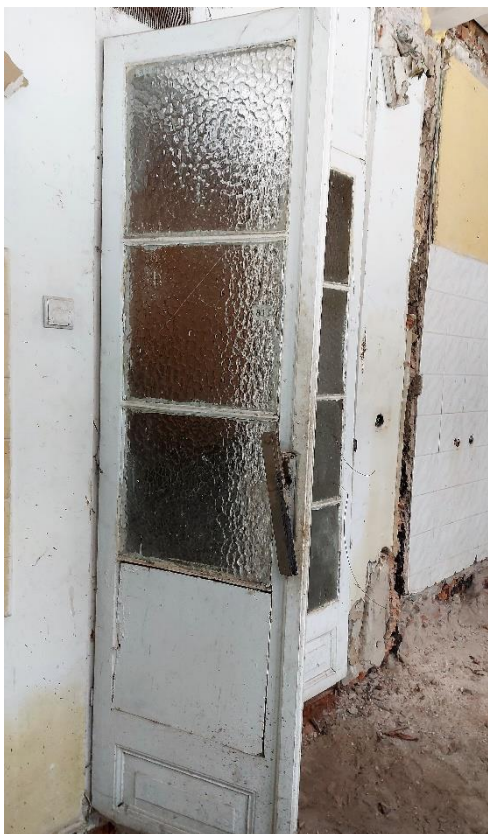
Oznaczenie	I D8 (drzwi nr 12)
Funkcja	Drzwi wraz z ościeżnicą w pomieszczeniu 2.1, wejście na werandę.
Opis	Stolarka dwuskrzydłowych przeszklonych drzwi o konstrukcji płycinowej, ośmiopolowe, pola wydzielone szczeblinami, dolne płyciny wąskie, prostokątne. Nadświetle przeszklone, obecnie zasłonięte.
Okucia	Na ościeżnicy od strony pomieszczenia 2.1 zachowały się zawiasy, świadczące o tym, że były to drzwi podwójne dwuskrzydłowe. Zawiasy czopowe mosiężny sztyld klamki.
Stan zachowania	Ościeżnica w stanie umiarkowanie złym, drewno zniszczone mechanicznie, gruba warstwa powłok malarskich, podobnie skrzydła drzwiowe – przemalowane wieloma warstwami farb, zamalowane okucia.

Wnioski: Wnioskuję się wykonać konserwację ościeżnicy, skrzydła wymienić na nowe wykonane w oparciu o oryginał i dokumentację rysunkowo – pomiarową (rys. 21,22, drzwi nr 12).

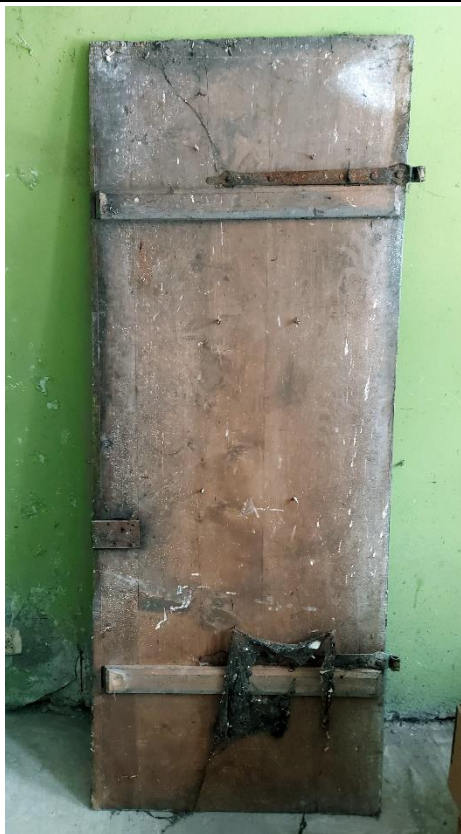
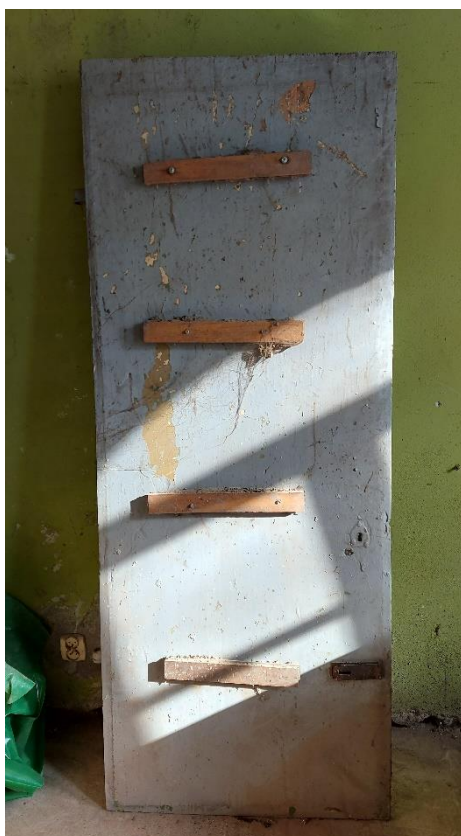
Oznaczenie	ID9 (-)
Funkcja	Drzwi do schodów prowadzących do piwnicy
Opis	Stolarka drzwi pojedynczych, jednoskrzydłowych, deskowo - listwowych z historycznymi okuciami.
Okucia	Historyczne zawiasy pasowe.
Stan zachowania	Ogólny stan jest dość zły. Stolarka z jednej strony pokryta warstwą powłok malarskich, z drugiej strony - niezabezpieczona, widoczne otwory wylotowe po drewnojadach - głównie w poziomych listwach. Główne deski zabrudzone, ze względu na lokalizację i kontakt z zarodnikami grzybów - zapewne zainfekowane, ale bez widocznych oznak zawilgocenia. Ozdobne, historyczne zawiasy pasowe mocno skorodowane.

Wnioski: Wnioskuje się o zachowanie stolarki i wykonanie dokumentacji pomiarowo - rysunkowej. Ze względów projektowych - dopuszcza się wykonanie rekonstrukcji w oparciu o oryginał i wykonaną dokumentację rysunkowo - pomiarową, z zachowaniem i odrestaurowaniem okuć.

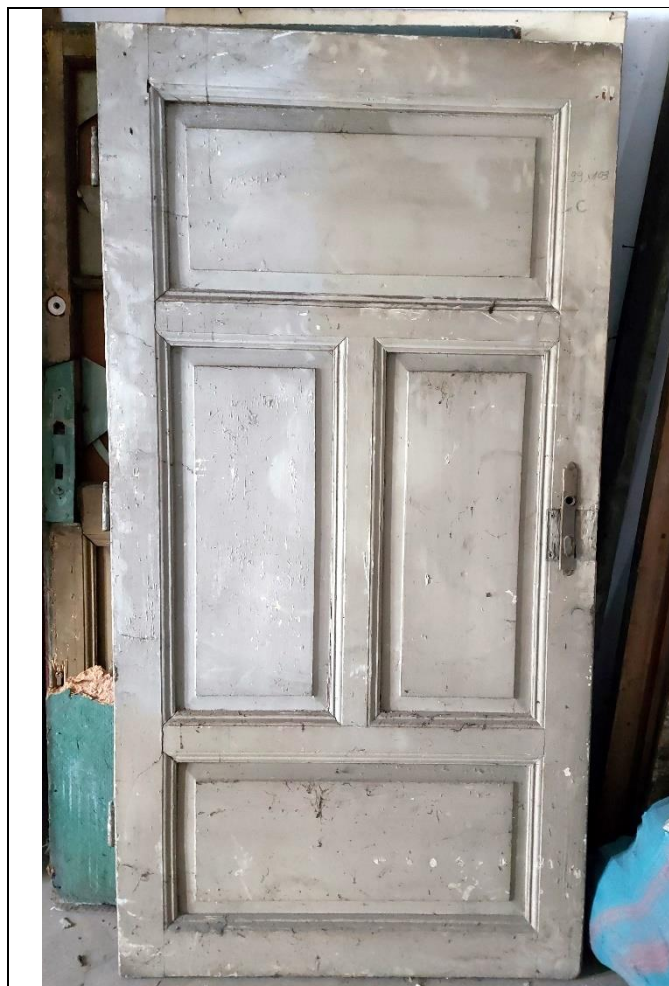
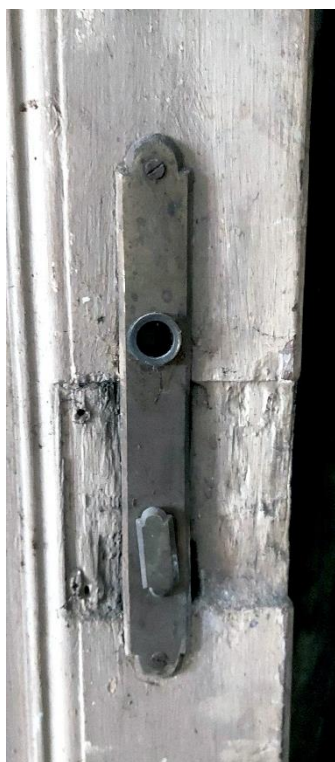
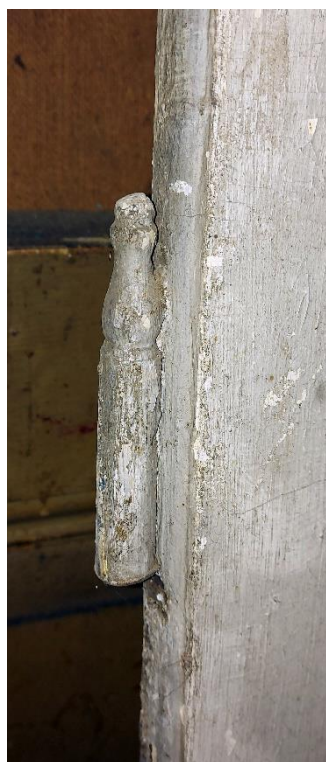
Oznaczenie	I D10 (-)
Funkcja	Drzwi zdemontowane, wymiarami odpowiadające przejściu pomiędzy spocznikiem poddasza a pomieszczeniem 2.10.
Opis	Stolarka drzwi jednoskrzydłowych, czteropłycinowych, z profilowanym obramieniem ościeżnicy (części ościeżnicy zdemontowane, niekompletne)
Okucia	Historyczne zawiasy czopowe i szyld klamki
Stan zachowania	Ogólny stan jest umiarkowanie zły, widoczny jest przede wszystkim zły stan powłok malarskich, niewielkie pęnięcia drewna, ślad po wcześniejszym okuciu zamykającym, zawiasy zamalowany grubą warstwą farby.

Wnioski: Wnioskuje się o wykonanie dokumentacji rysunkowo - pomiarowej oraz o zachowanie i poddanie konserwacji skrzydła i okuć, zrekonstruowanie ościeżnicy, stolarkę proponuje się wykorzystać zgodnie z projektem funkcjonalno - użytkowym.

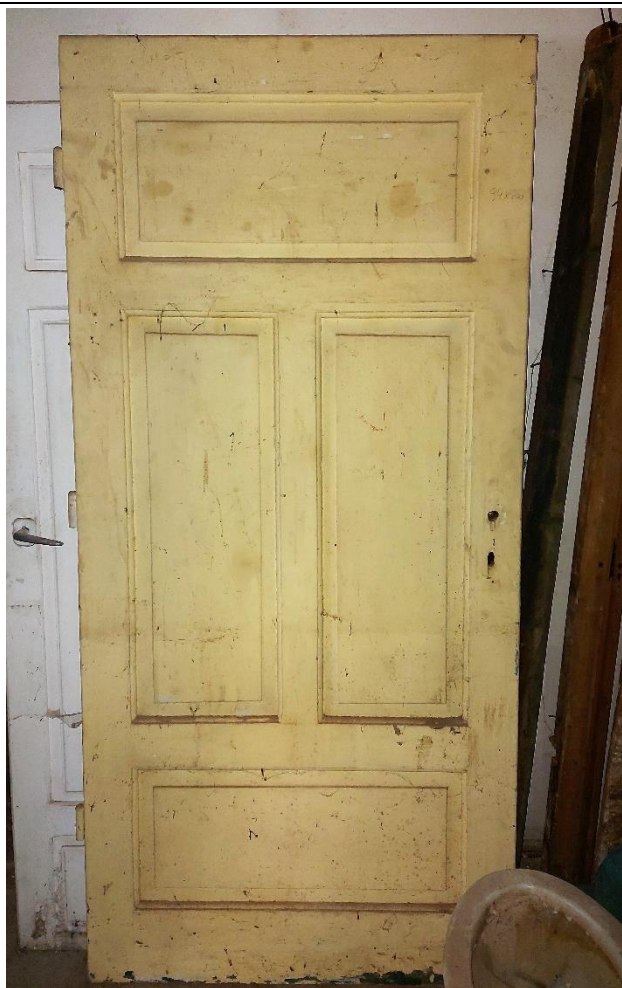
Oznaczenie	I D12 (-)
Funkcja	Drzwi zdemontowane, wymiarami odpowiadające ościeżnicy drzwi podwójnych I D 11.
Opis	Stolarka drzwi ramowo - płycinowych, jednoskrzydłowych, czteropłycinowych.
Okucia	Zawiasy czopowe o półkolistym zakończeniu, brak szyldów i klamek
Stan zachowania	Ogólny stan jest umiarkowanie zły, widoczny jest przede wszystkim zły stan powłok malarskich, niewielkie pęnięcia drewna,

Wnioski: Wnioskuje się o wykonanie dokumentacji rysunkowo - pomiarowej oraz o zachowanie i poddanie konserwacji skrzydła, okuć, ościeżnicy. Proponuje się wykorzystać stolarkę zgodnie z projektem funkcjonalno - użytkowym.

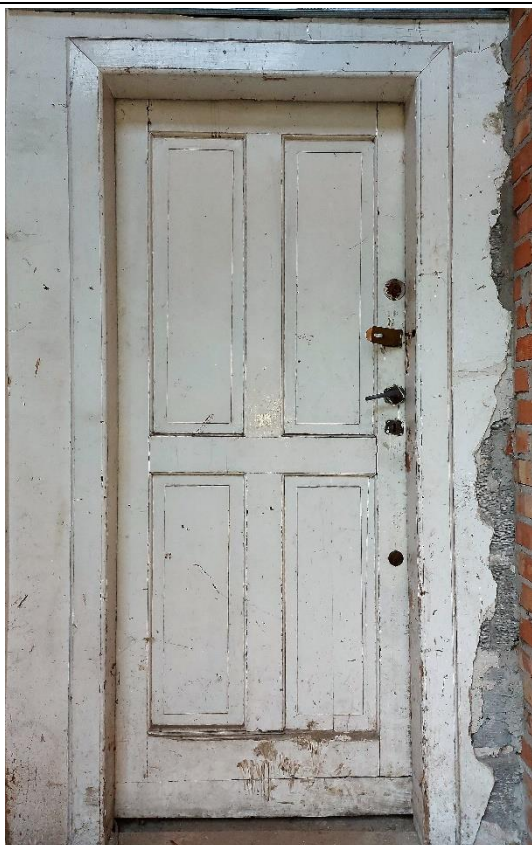
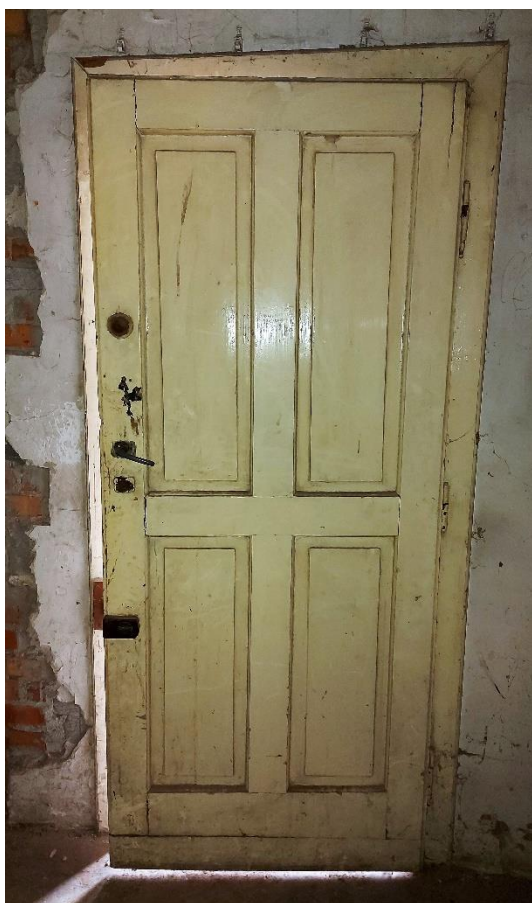
Oznaczenie	ID13 (-)
Funkcja	Drzwi wraz z ościeżnicą pomiędzy pomieszczeniem 1.6 a 1.7, obecnie służące jako drzwi wejściowe do budynku od strony wschodniej
Opis	Stolarka drzwi ramowo - płycinowych, jednoskrzydłowych, czteropłycinowych.
Okucia	Zawiasy czopowe mieszane - z czopem profilowanym i o półkolistym zakończeniu, klamki współczesne
Stan zachowania	Ogólny stan jest umiarkowanie zły, widoczny jest przede wszystkim zły stan powłok malarskich, zniszczenia mechaniczne w dolnych partiach.

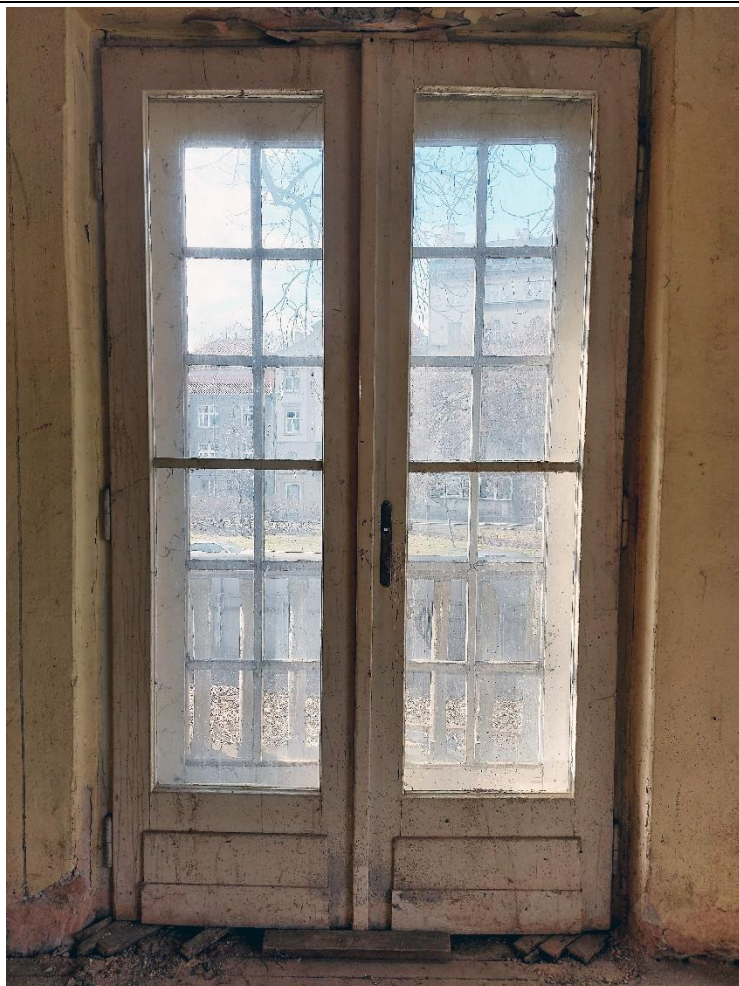
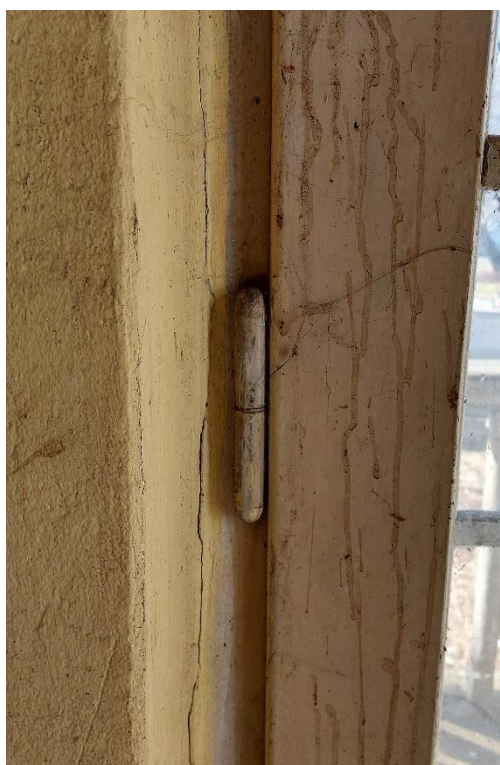
Oznaczenie	I OB (drzwi nr 18)
Funkcja	Drzwi na balkon elewacji zachodniej, doświetlające pomieszczenie 2.9.
Opis	Drzwi dwuskrzydłowe, wewnętrzne z przeszkleniem czteropolowym, podzielonym szczeblinami, od zewnątrz – skrzydła sześciopoziomowe, 12 – stopolowe, dzielone szczeblinami. Dolne sekcje części zewnętrznych i wewnętrznych w postaci brudników.
Okucia	Zawiasy czopowe zakończone półkolistymi czopami, historyczne mosiężne szyldy i współczesnaklamka w skrzydle zewnętrznym.klamki
Stan zachowania	Od zewnątrz w stanie bardzo złym, drewno zawilgocone, zainfekowane, warstwy malarskie łuszczące się. Geometria niezachowana. Od wewnątrz –skrzydła pokryte grubą warstwą powłok malarskich, widoczną spękania drewna, zamalowane i skorodowane okucia. Na skrzydłach wewnętrznych na profilach ram widoczne ślady – w regularnych odstępach, zamalowane niewielkie wgłębienia – które mogłyby świadczyć o pierwotnym podziale przeszklenia analogicznym do skrzydeł zewnętrznych.

Wnioski: Stolarka przewidziana do wymiany na nową, wykonaną w oparciu o oryginał i dokumentację rysunkowo – pomiarową (rys. nr 34, rys. 35, drzwi nr 18), z ewentualnym odrestaurowaniem części wewnętrznej. Historyczne okucia odrestaurować , braki uzupełnić replikami. Podczas prac sprawdzić czy widoczne ślady na ramach skrzydeł wewnętrznych to ślady po dawnych szczeblinach.

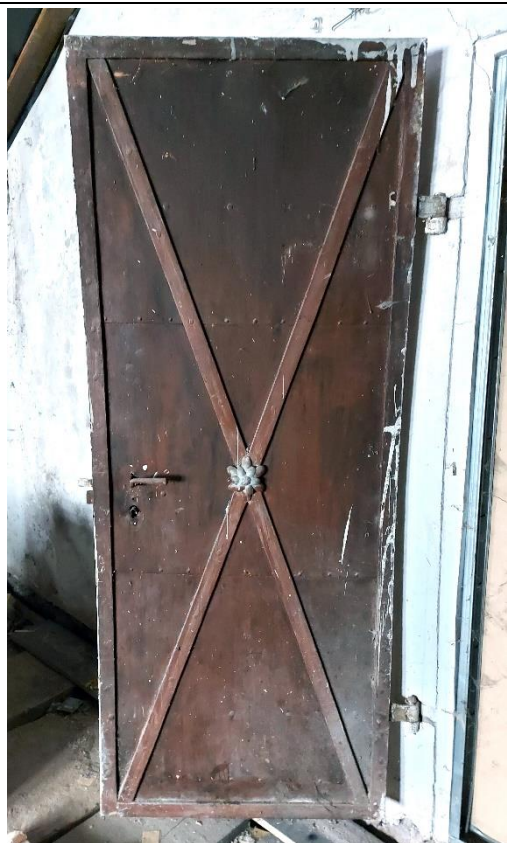
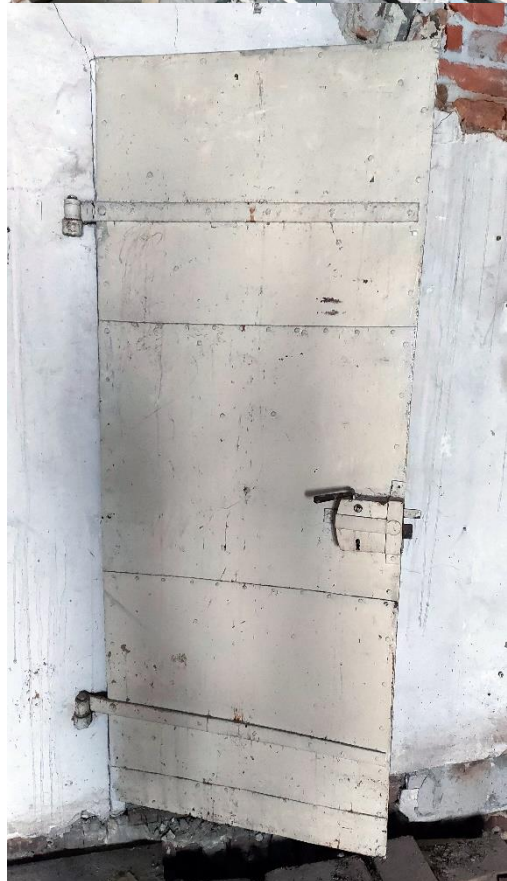
Oznaczenie	III 1 (-)
Funkcja	Drzwi metalowe na poddaszu w pomieszczeniu 1.8
Opis	Ślusarka drzwi z zachowanym zamkiem puszkowym i rozetką w formie nawiązującej do dekoracji roślinnej, osadzonej na skrzyżowaniu płaskowników blachy.
Okucia	Historyczne zawiasy pasowe, zamek puszkowy
Stan zachowania	Ogólny stan jest umiarkowanie zły, widoczne są odkształcenia blachy, produkty korozji, drzwi są jednostronnie przemalowane, po drugiej stronie widoczne są zachłapania z farby.

Wnioski: Wnioskuje się o zachowanie ślusarki i wykonanie dokumentacji pomiarowo – rysunkowej. Proponuje się pełną konserwację z możliwością transferu.

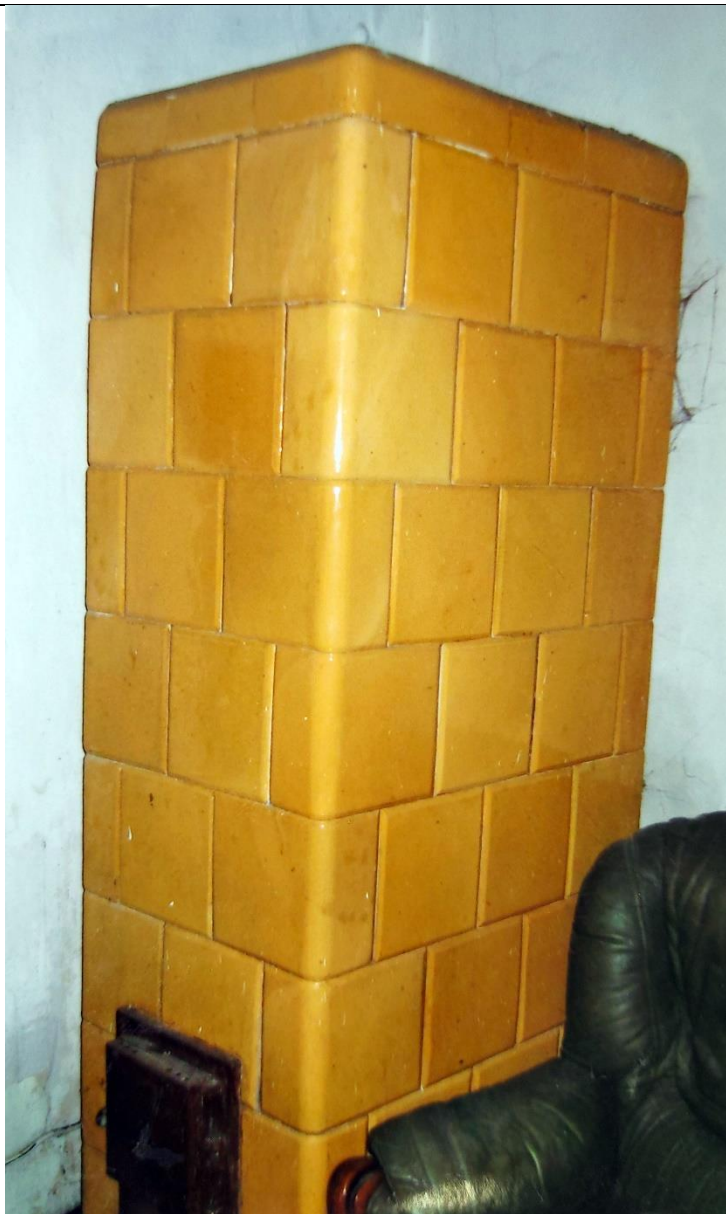
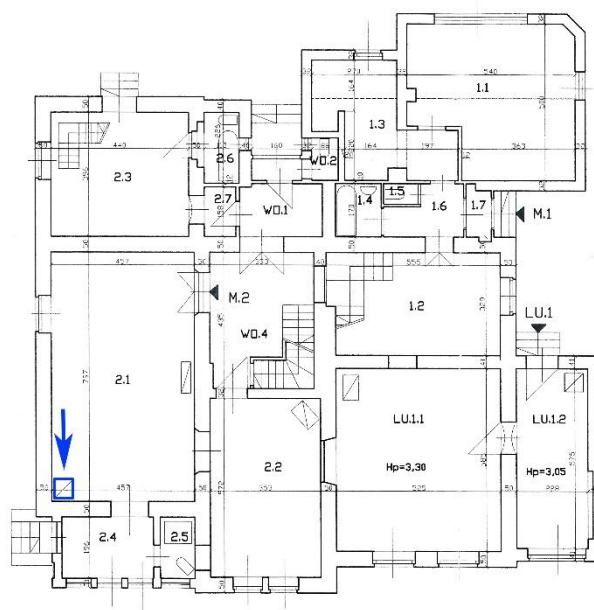
Fot.1/VII.C. Piec kaflowy, wg dokumentacji z 2014 r., znajdujący się w pomieszczeniu **2.1**, obecnie piec nie istnieje, materiał z rozbiórki w stanie nieuporządkowanym. Wymagana pilna ocena stanu i kompletności elementów pieca. **Budynek „Kossakówka, Pl. Kossaka 4, Kraków**. Fotografia pochodząca z opracowania: A.Zdyra, K. Gabryś-Cichacz "Program konserwatorski Willa Kossakówka, Plac Kossaka 4, Kraków" oraz "Zestawienie elementów zabytkowych do zachowania", Kraków 2014 r., znajdującego się w archiwum WUOZ w Krakowie.

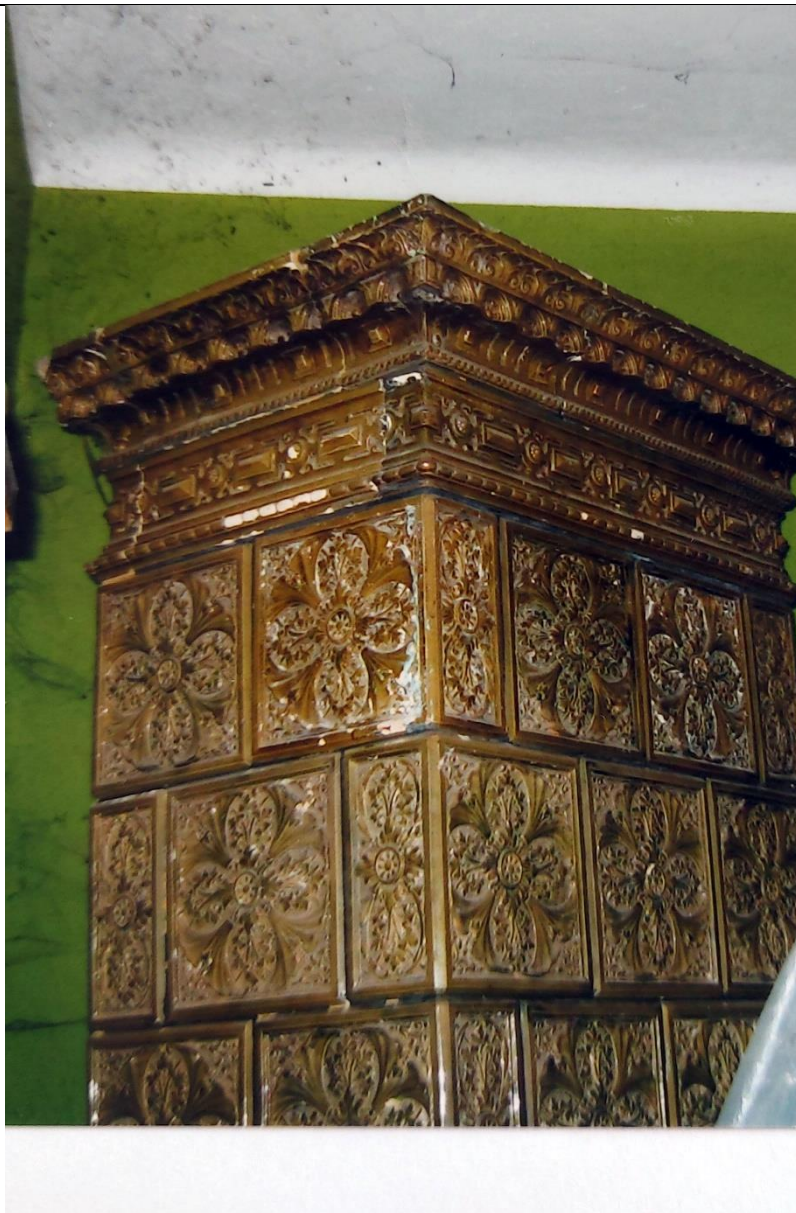
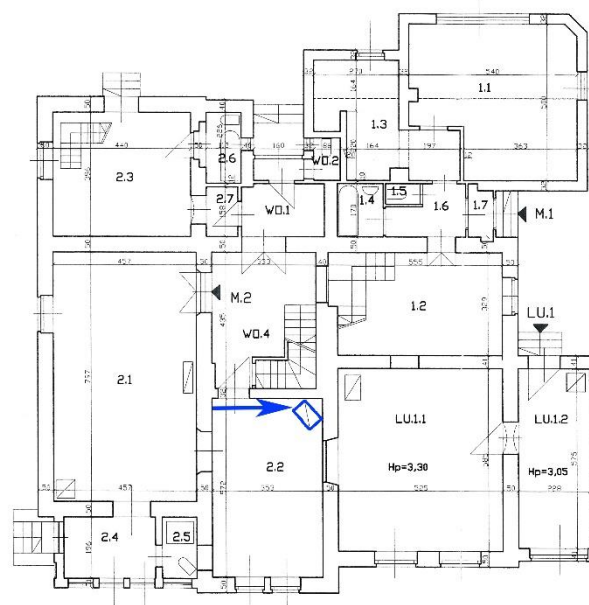
Fot. 2/VII. C. Piec kaflowy, wg dokumentacji z 2014 r., znajdujący się w pomieszczeniu **2.2**, obecnie piec nie istnieje, materiał z rozbiórki w stanie nieuporządkowanym. Wymagana pilna ocena stanu i kompletności elementów pieca. **Budynek „Kossakówka, Pl. Kossaka 4, Kraków**. Fotografia pochodząca z opracowania: A.Zdyra, K. Gabryś-Cichacz "Program konserwatorski Willa Kossakówka, Plac Kossaka 4, Kraków" oraz "Zestawienie elementów zabytkowych do zachowania", Kraków 2014 r., znajdującego się w archiwum WUOZ w Krakowie.

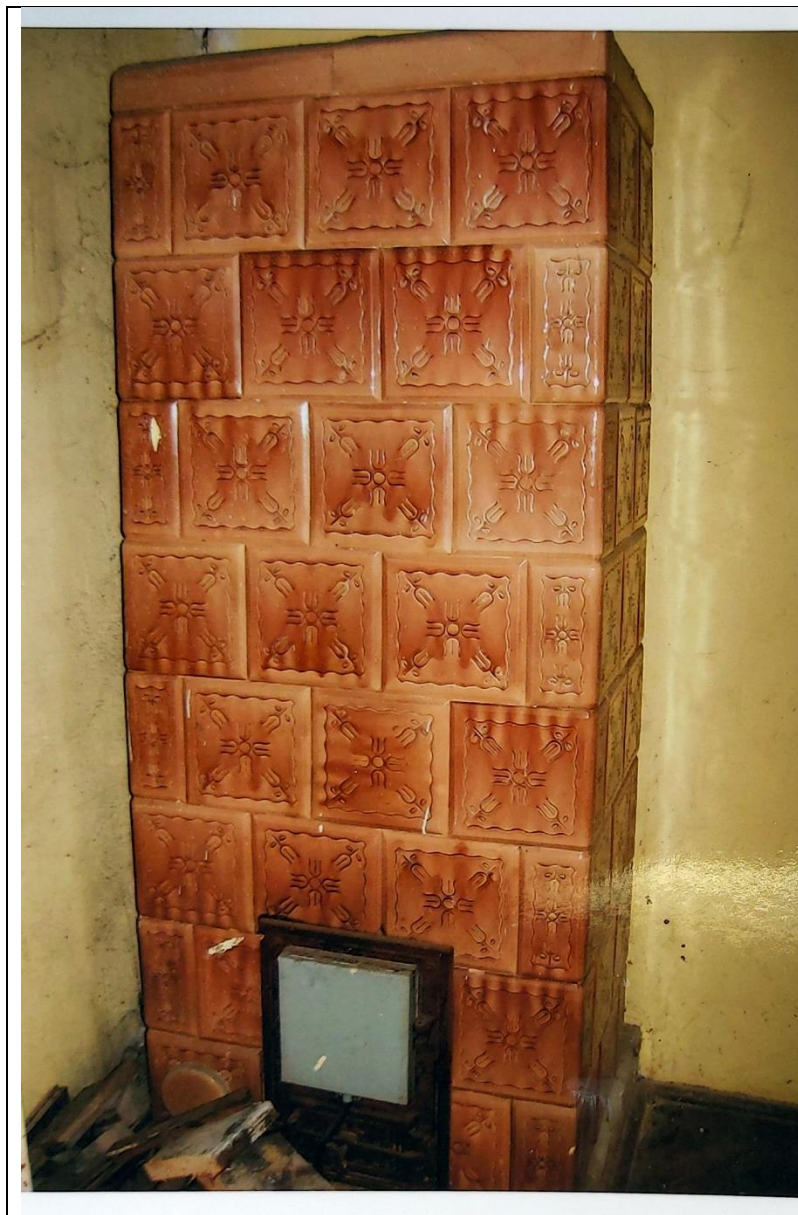
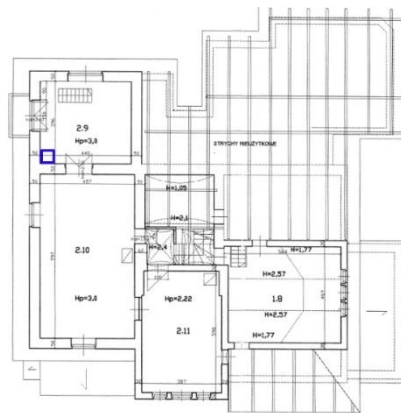
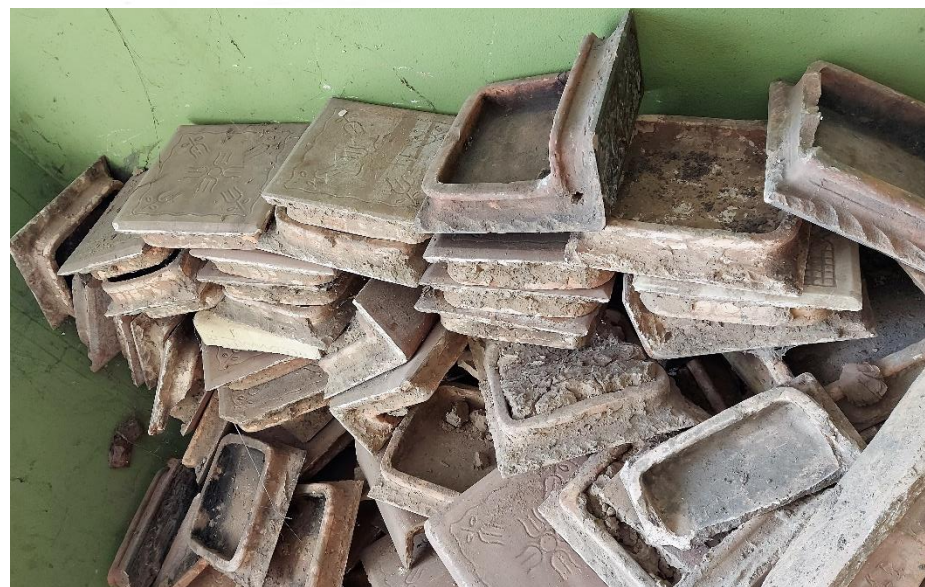
Fot. 3/VII.C. Piec kaflowy, wg dokumentacji z 2014 r., znajdujący się w pomieszczeniu 2.9, obecnie piec nie istnieje, materiał z rozbiórki w stanie nieuporządkowanym. Wymagana pilna ocena stanu i kompletności elementów pieca. **Budynek „Kossakówka, Pl. Kossaka 4, Kraków**. Fotografia po lewej pochodząca z opracowania: A.Zdyra, K. Gabryś-Cichacz "Program konserwatorski Willa Kossakówka, Plac Kossaka 4, Kraków" oraz "Zestawienie elementów zabytkowych do zachowania", Kraków 2014 r., znajdującego się w archiwum WUOZ w Krakowie. Fot. poniżej: D. Narowska Avonza, luty 2021 r.
