**PROGRAM PRAC REMONTOWO – KONSERWATORSKICH
DOTYCZĄCY ZABYTKOWEJ WILLI „KOSSAKÓWKA”
w Krakowie przy Pl. Kossaka 4**

**Opracowanie:
mgr Dorota Narowska Avonza**

KRAKÓW, marzec 2021

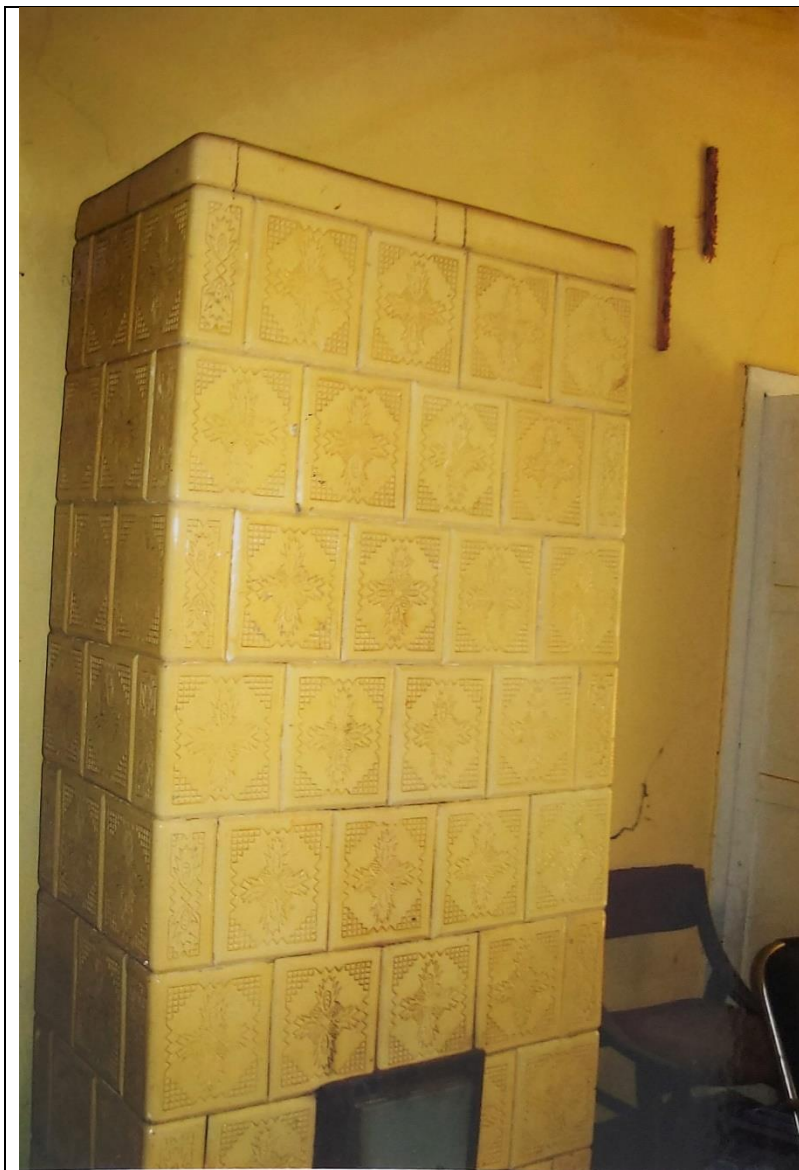
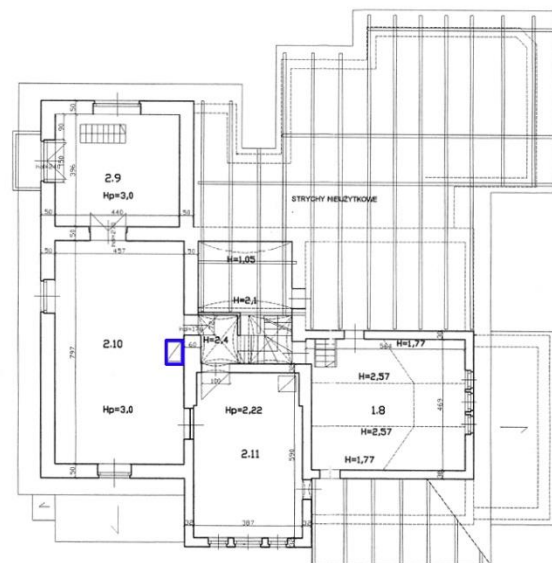
Fot.4/VII.C. Piec kaflowy, wg dokumentacji z 2014 r., znajdujący się w pomieszczeniu **2.10**, obecnie piec nie istnieje, materiał z rozbiórki w stanie nieuporządkowanym.. Wymagana pilna ocena stanu i kompletności elementów pieca. **Budynek „Kossakówka, Pl. Kossaka 4, Kraków**. Fotografia po lewej pochodząca z opracowania: A.Zdyra, K. Gabryś-Cichacz "Program konserwatorski Willa Kossakówka, Plac Kossaka 4, Kraków" oraz "Zestawienie elementów zabytkowych do zachowania", Kraków 2014 r., znajdującego się w archiwum WUOZ w Krakowie. Fot. poniżej: D. Narowska Avonza, luty 2021 r.

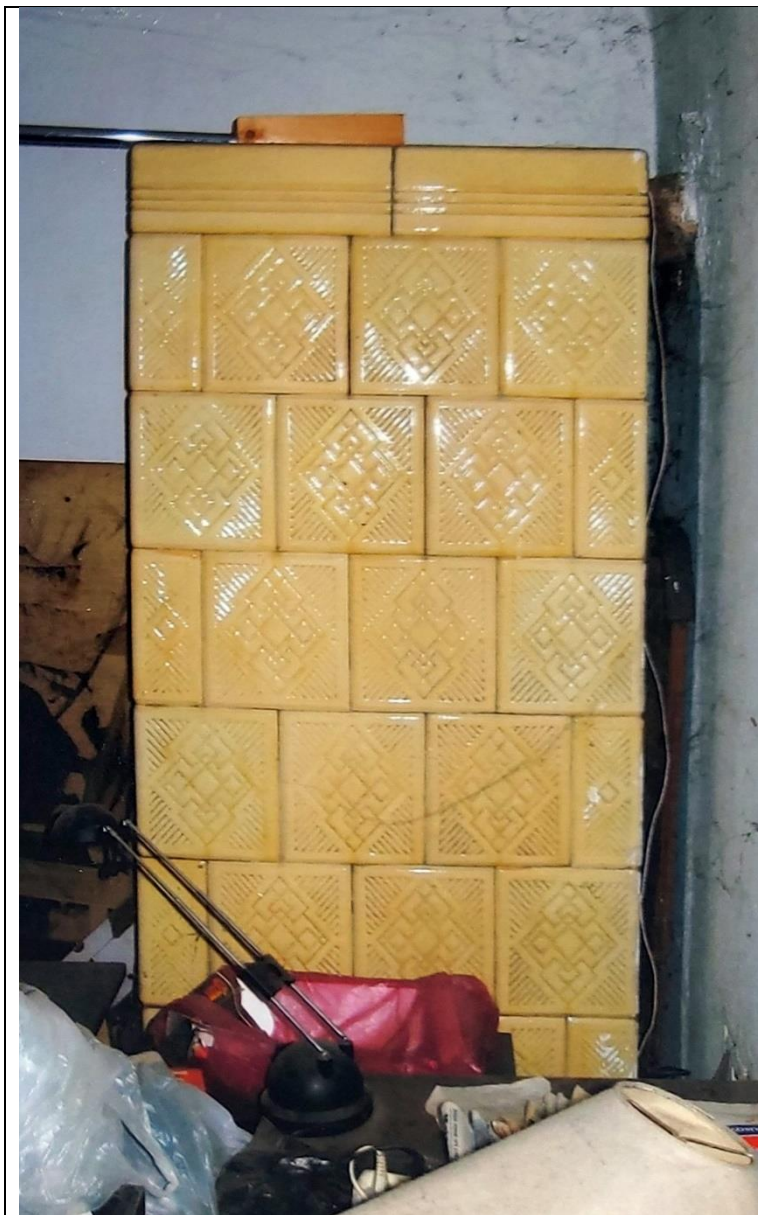
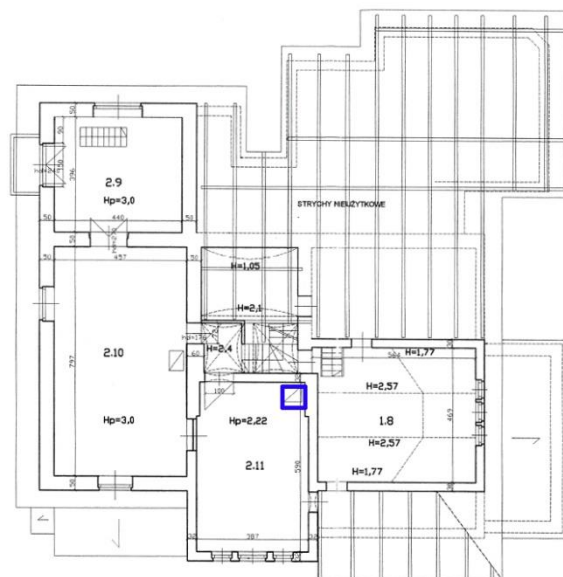
Fot. 5/VII.C. Piec kaflowy, wg dokumentacji z 2014 r., znajdujący się w pomieszczeniu **2.11**, obecnie piec nie istnieje, materiał z rozbiórki w stanie nieuporządkowanym. Wymagana pilna ocena stanu i kompletności elementów pieca. **Budynek „Kossakówka, Pl. Kossaka 4, Kraków**. Fotografia po lewej pochodząca z opracowania: A.Zdyra, K. Gabryś-Cichacz "Program konserwatorski Willa Kossakówka, Plac Kossaka 4, Kraków" oraz "Zestawienie elementów zabytkowych do zachowania", Kraków 2014 r., znajdującego się w archiwum WUOZ w Krakowie. Fot. poniżej: D. Narowska Avonza, luty 2021 r.

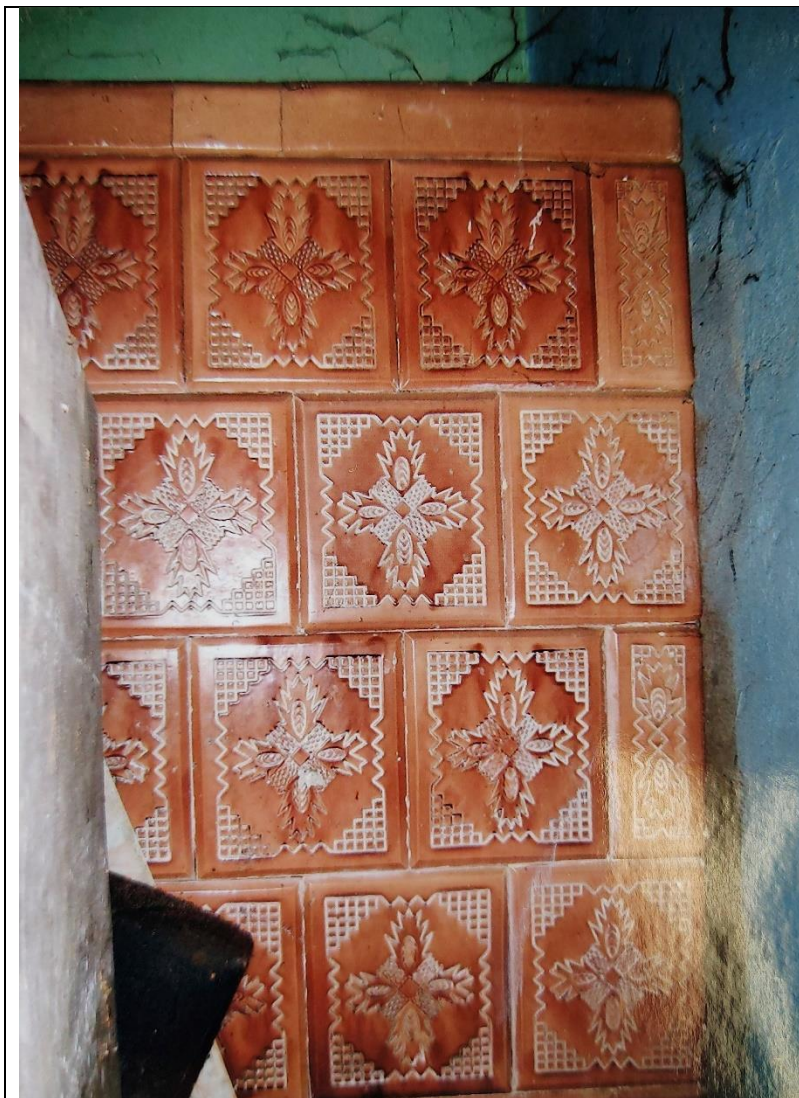
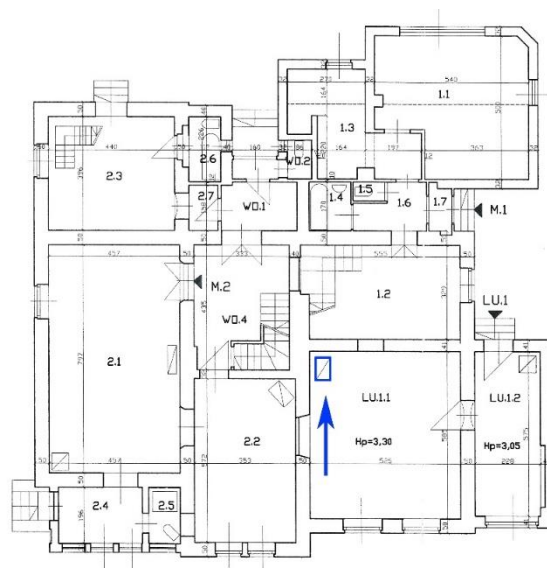
Fot. 6/VII.C. Piec kaflowy, wg dokumentacji z 2014 r., znajdujący się w pomieszczeniu LU.1.1, obecnie piec nie istnieje, materiał z rozbiórki w stanie nieuporządkowanym. Wymagana pilna ocena stanu i kompletności elementów pieca. **Budynek „Kossakówka, Pl. Kossaka 4, Kraków**. Fotografia po lewej pochodząca z opracowania: A.Zdyra, K. Gabryś-Cichacz "Program konserwatorski Willa Kossakówka, Plac Kossaka 4, Kraków" oraz "Zestawienie elementów zabytkowych do zachowania", Kraków 2014 r., znajdującego się w archiwum WUOZ w Krakowie. Fot. poniżej: D. Narowska Avonza, luty 2021 r.

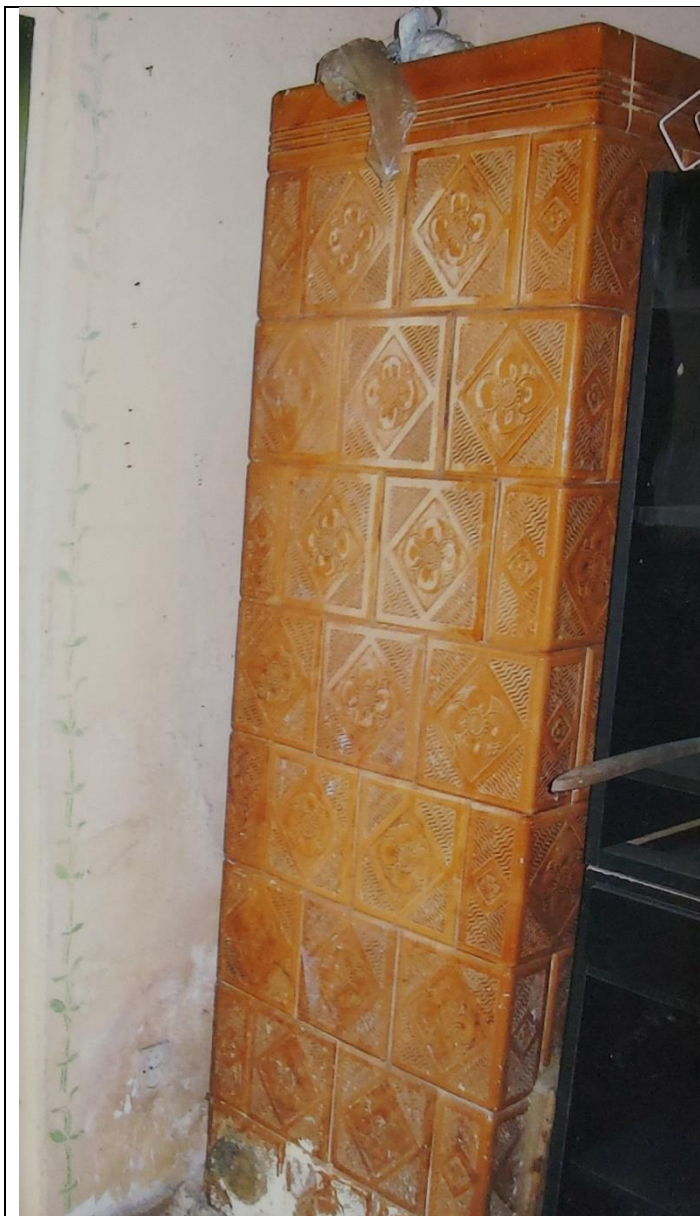
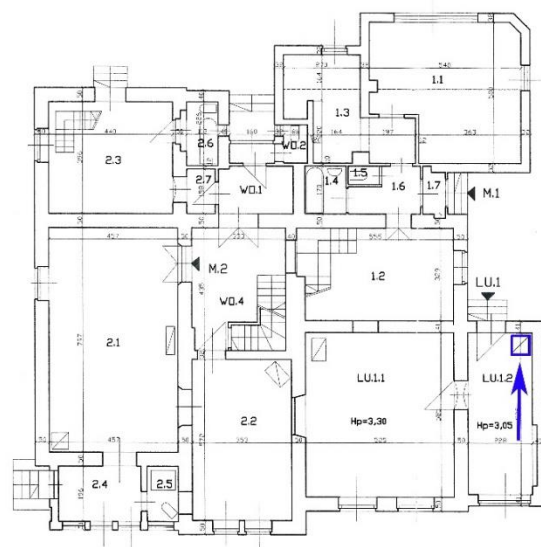
Fot. 7/VII.C. Piec kaflowy, wg dokumentacji z 2014 r., znajdujący się w pomieszczeniu **LU.1.2**, obecnie piec nie istnieje, materiał z rozbiórki w stanie nieuporządkowanym. Wymagana pilna ocena stanu i kompletności elementów pieca. **Budynek „Kossakówka, Pl. Kossaka 4, Kraków**. Fotografia po lewej pochodząca z opracowania: A.Zdyra, K. Gabryś-Cichacz "Program konserwatorski Willa Kossakówka, Plac Kossaka 4, Kraków" oraz "Zestawienie elementów zabytkowych do zachowania", Kraków 2014 r., znajdującego się w archiwum WUOZ w Krakowie. Fot. poniżej: D. Narowska Avonza, luty 2021 r.

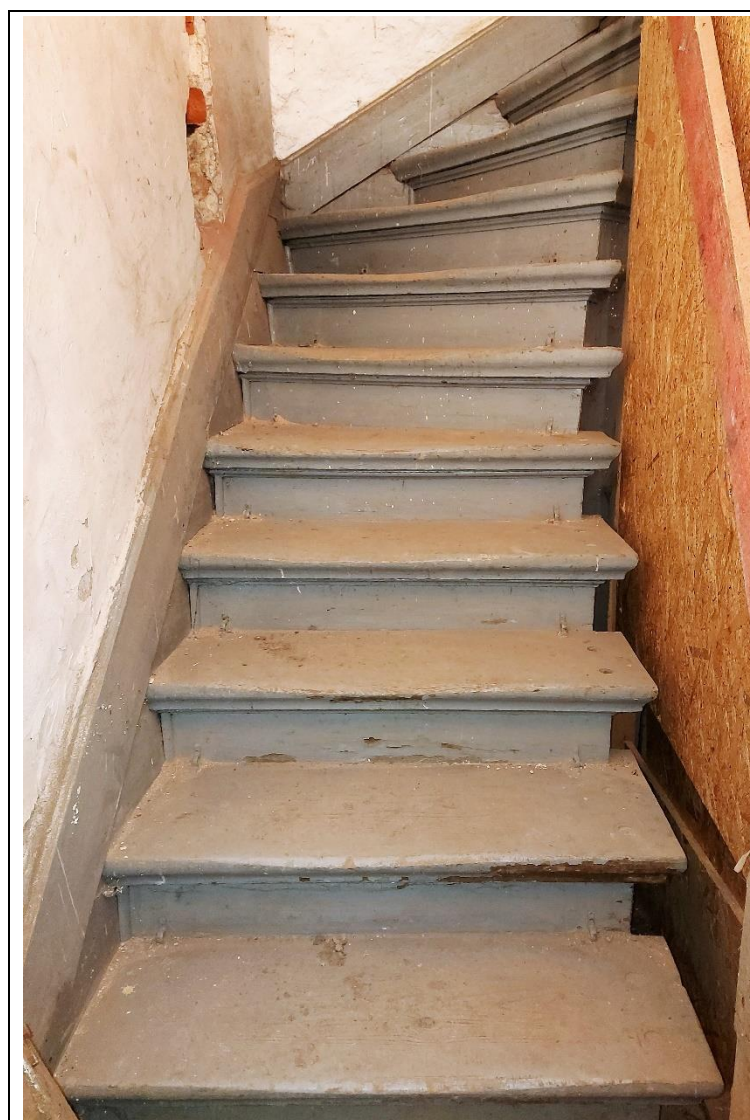
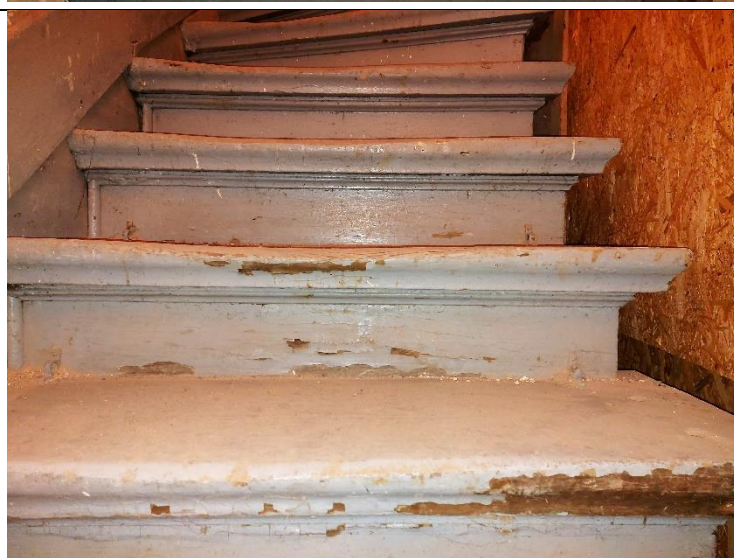
I - S	
Oznaczenie	
Funkcja	Schody prowadzące na I piętro
Opis	zabiegowe schody o konstrukcji drewnianej z profilowanymi podniesieniami stopni
Stan zachowania	Zły stan deskowania pod schodami, stopnie zdeformowane poprzez wieloletnie użytkowanie, grube nawarstwienia malarskie, miejscami odspojone lub przetarte. Stan drewna stopni do oceny pod kątem wytrzymałości mechanicznej – po usunięciu powłok malarskich

1. W pierwszej kolejności wykonać badania stratygraficzne i po ich interpretacji ustalić przyszłą kolorystykę elementów.
2. Oczyszczyć elementy z nawarstwień malarskich.
3. Ocenić stan drewna schodów pod kątem parametrów wytrzymałościowych. Wymienić elementy, które nie spełniają parametrów dla schodów użytkowych.
4. Odtłuścić powierzchnię schodów i pochwytu.
5. Wykonać rekonstrukcję tralek i części pochwytu.
6. Wykonać impregnację biobójczą nowych i starych elementów przez powlekanie. Metody i środki – j.w.
7. Drobne ubytki i pęknięcia uzupełnić szpachlówkami do drewna – w wybranym systemie danego producenta.

Wnioski: Schody przeznaczone do konserwacji z możliwością wymiany najbardziej zniszczonych fragmentów, drewno do oceny pod kątem wytrzymałości po oczyszczeniu z powłok malarskich. Wykonać inwentaryzację rysunkowo – pomiarową.

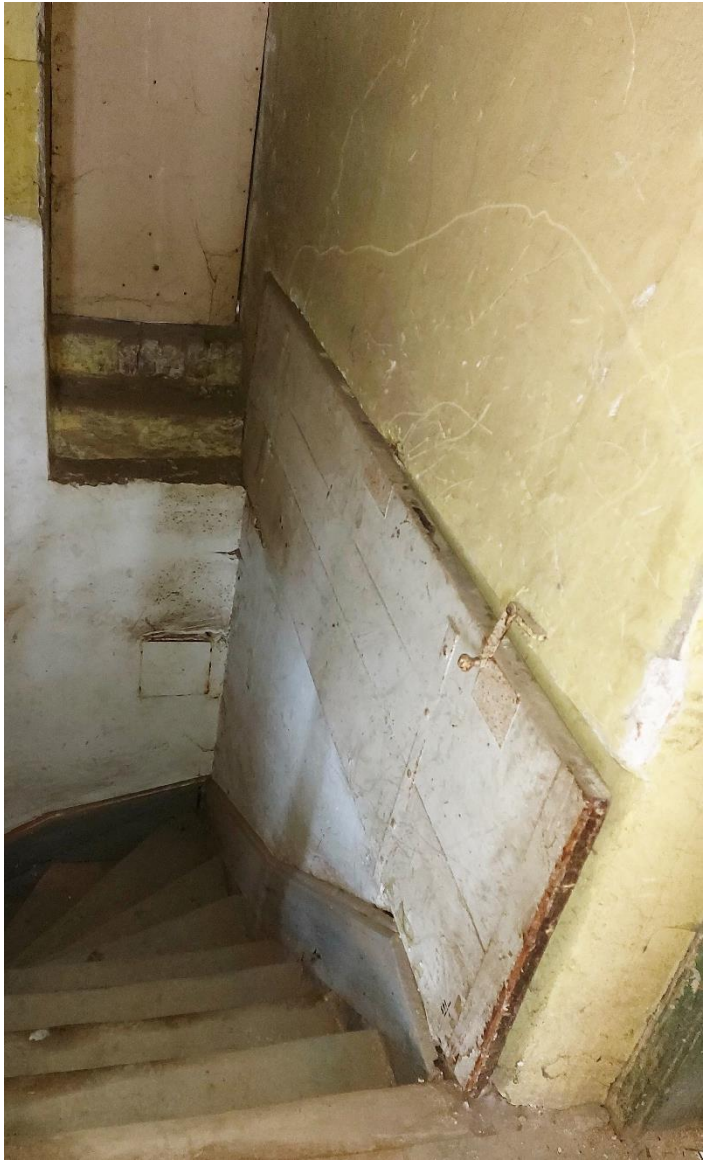
Oznaczenie I – S1	
	Funkcja	Drewniany podest, trap, stanowiący przejście pomiędzy spocznikiem I piętra a pomieszczeniem 1.8.
	Opis	Rodzaj podestu opuszczanego na zawiasach, zbudowanego z podłużnie ułożonych desek i wzmocnionych metalowymi okuciami.
	Stan zachowania	Zły stan powłok malarskich, zniszczenia mechaniczne, okucia skorodowane i zamalowane farbą, drewno wydaje się być w stanie umiarkowanym, do oceny po usunięciu powłok malarskich.
Wnioski: Element przeznaczony do konserwacji, bez zachowania funkcji użytkowej.

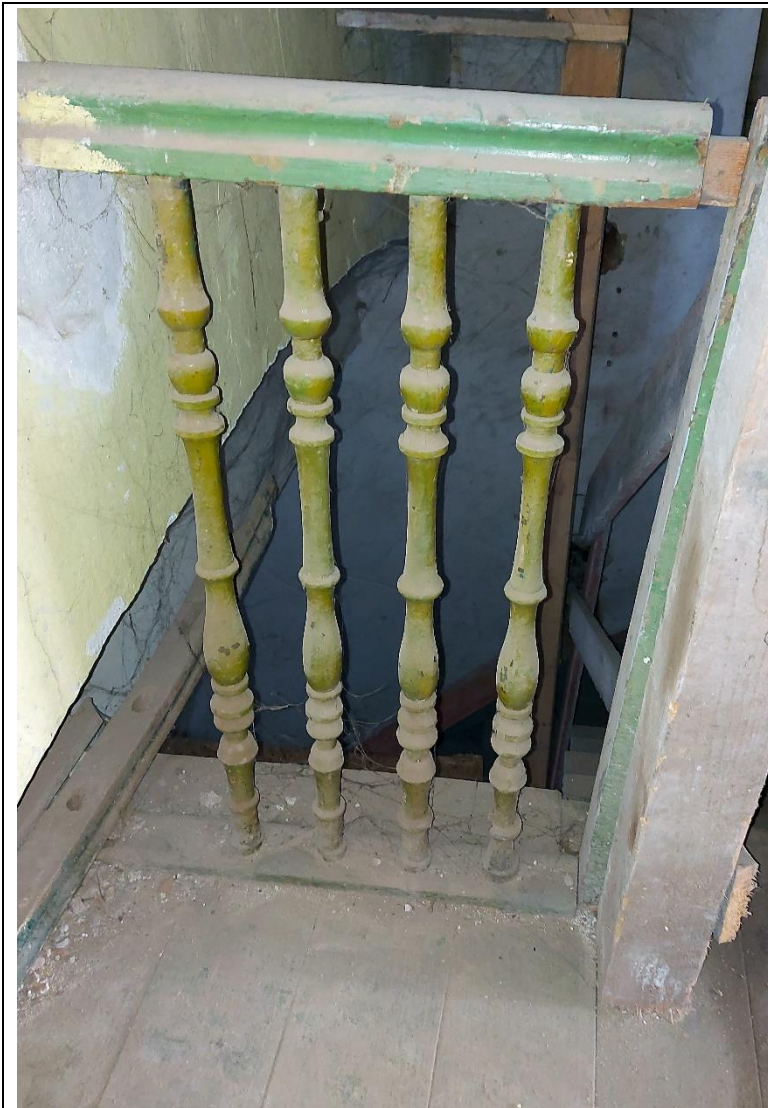
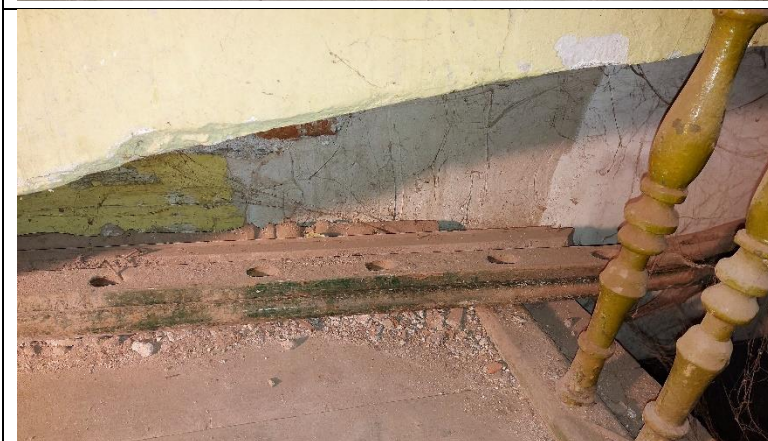
Oznaczenie I – BA (nr 22)	
Funkcja	Balustrada z pochwytym
Opis	Zachowane fragmenty balustrady z siedmioma jednolalkowymi tralkami (cztery w zachowanej konstrukcji, trzy zdemontowane) i częściami pochwytu
Stan zachowania	Stan drewna dość dobry, grube warstwy powłok malarskich, miejscami odspojone lub zniszczone mechanicznie

Wnioski: Istniejące elementy balustrady przewidziane do pełnej konserwacji, pozostała część do rekonstrukcji wg zachowanych oryginalnych elementów i dokumentacji rysunkowo – pomiarowej (rys. 42, nr elementu 22)

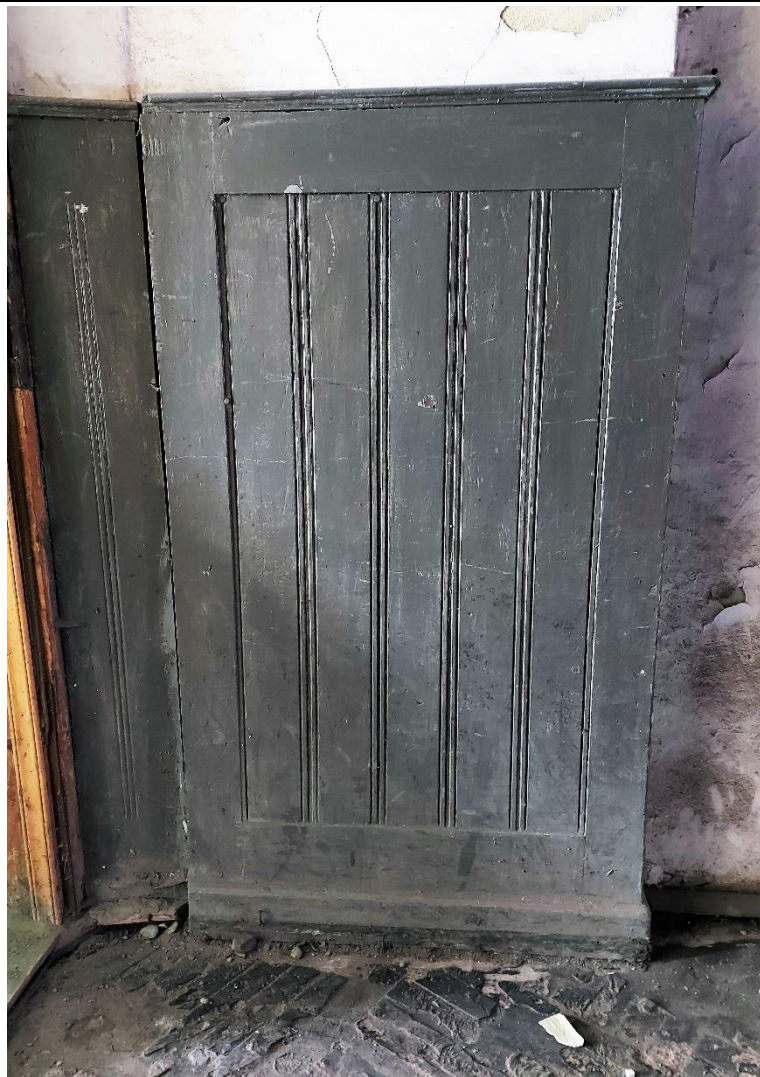
Oznaczenie I – Bo1 (nr 21)	
Funkcja	Boazeria
Opis	Zachowany fragment boazerii drewnianej, obramionej profilowanymi listwami oraz o dekoracji lica w postaci pionowych pól analogicznych do podziałów profilowań płycin ościeżnicy zdemontowanej stolarki I D5.
Stan zachowania	Stan drewna dość dobry, z wyjątkiem dolnych partii, gdzie drewno jest zdeintegrowane i uszkodzone mechanicznie. Gruba warstwa powłok malarskich.

Wnioski: Boazeria przeznaczona do pełnej konserwacji, z możliwością transferu lub/i rekonstrukcji pozostałych fragmentów wg dokumentacji rysunkowo – pomiarowej (rys. 40, 41, nr elementu 21)

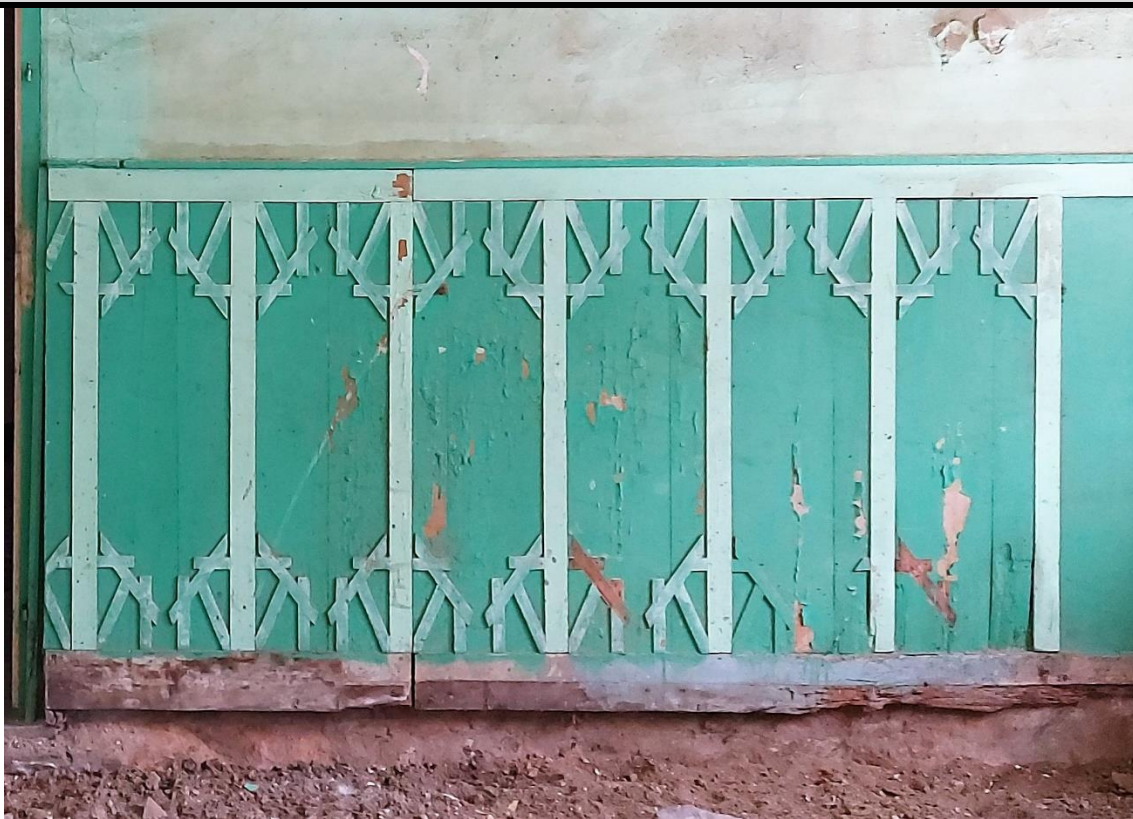
Funkcja	Boazeria w pomieszczeniu LU.1.1.
Opis	Boazeria drewniana o konstrukcji deskowej, z nabitymi listwami w formie dekoracji ramowo - płycinowej
Stan zachowania	Stan zły, warstwa malarska odspajająca się płatami, drewno zainfekowane mikroorganizmami w części dolnej, braki pojedynczych listewek.
Wnioski: Boazerię należy udokumentować rysunkowo i pomiarowo, zabezpieczyć i zdemontować na czas prac remontowo – konserwatorskich przy ścianach. Należy potwierdzić historię boazerii i wstępne rozpoznanie wskazujące na element współczesny.

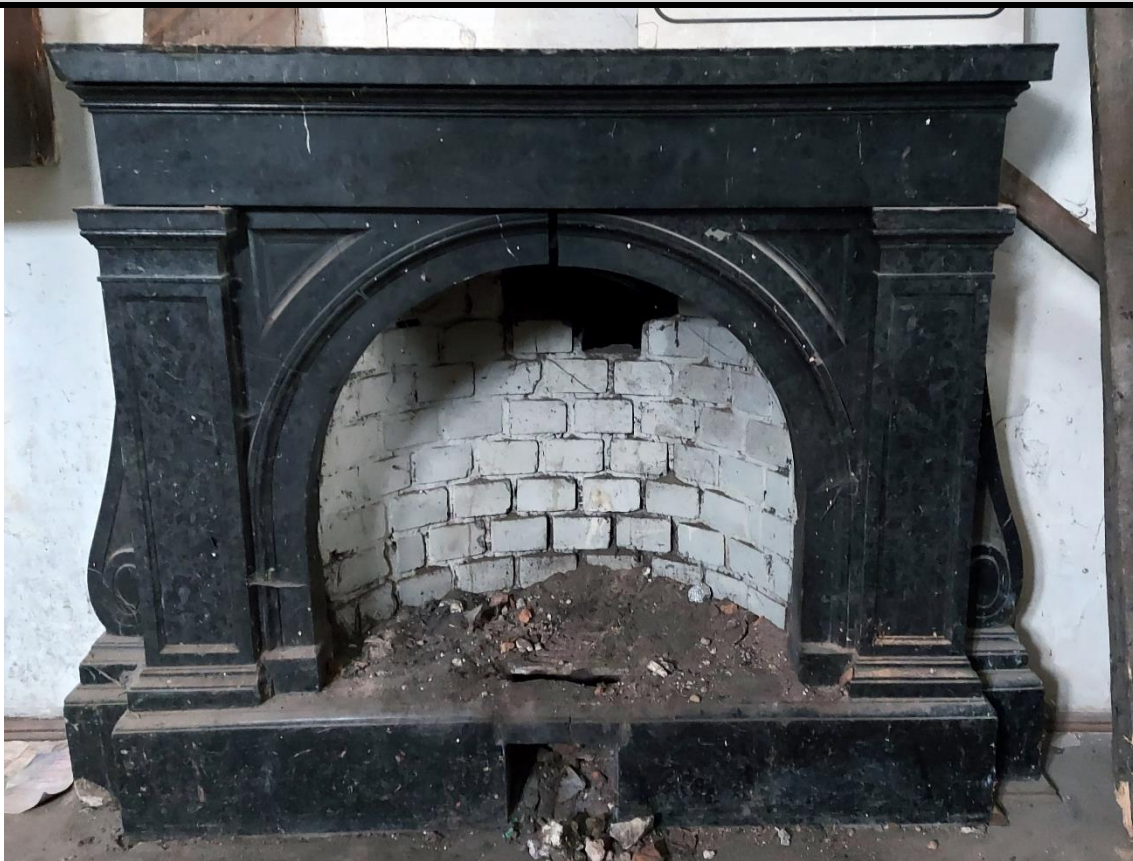
Funkcja	Kominek w pomieszczeniu 2.1
Opis	Kominek wykonany z czarnego wapienia zbitego zw. marmurem dębnickim, z paleniskiem w kształcie konchy, flankowany parą lizen, zwieńczony belkowaniem
Stan zachowania	Stan umiarkowanie dobry, drobne ubytki górnej krawędzi zwieńczenia i narożników form, ubytek w środkowej części łuku, zmatowienie powierzchni, zabrudzenie.

Wnioski: Kominek przeznaczony do pełnej konserwacji.

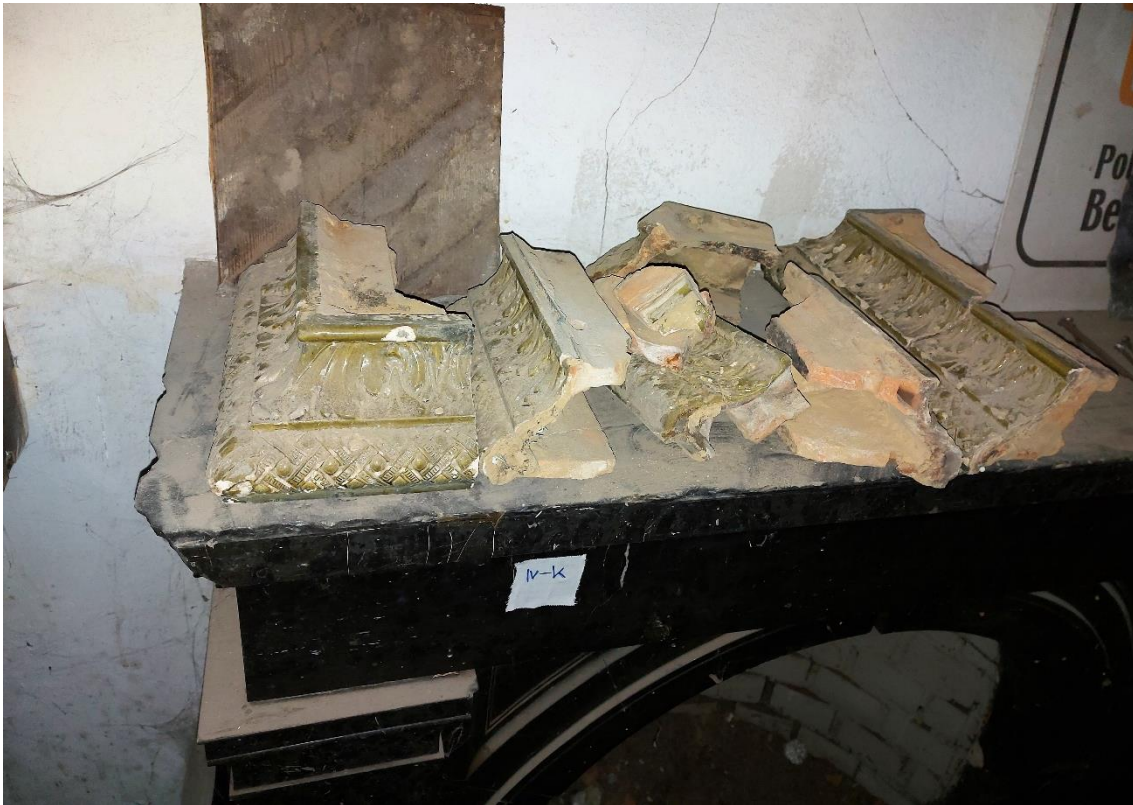
Fot. 26/VIII. **Budynek „Kossakówka, Pl. Kossaka 4, Kraków.** Widok fragmentu zniszczonego pieca. Fot. D. Narowska Avonza, marzec 2021 r.
