**SEGREGACJA KAFLI ZABYTKOWYCH PIECÓW  
W WILLI KOSSAKÓWKA  
SPRAWOZDANIE I WNIOSKI**

opracowanie: mgr inż. arch. Andrzej Karbowski

Kraków, styczeń, listopad 2021 r.

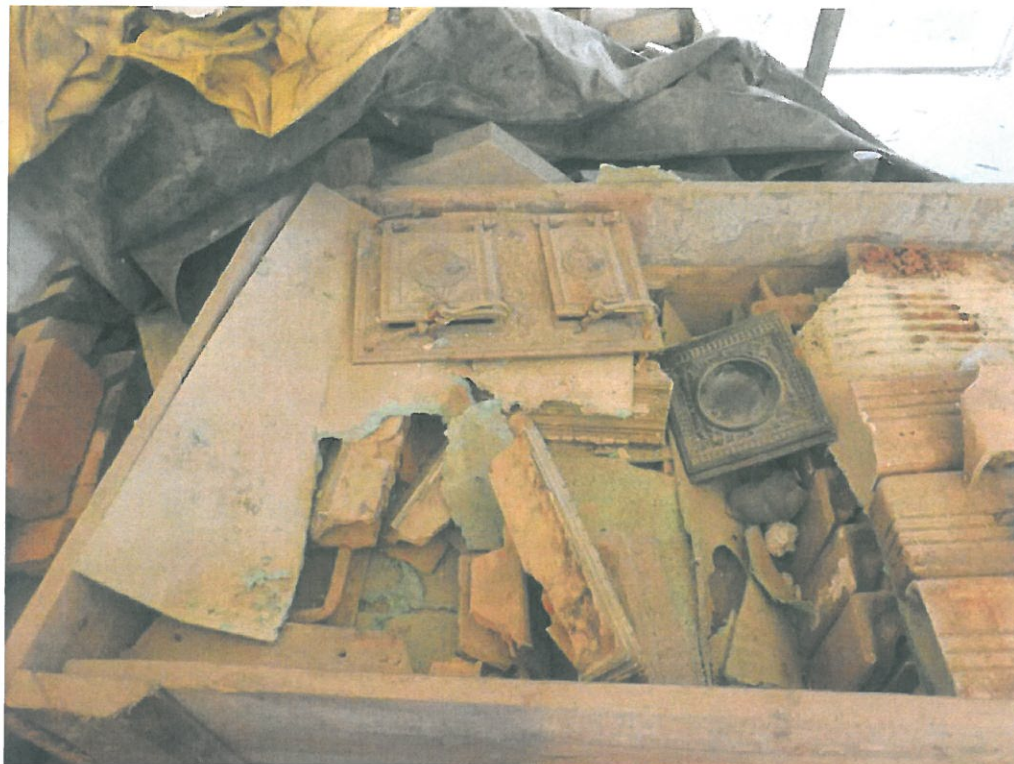
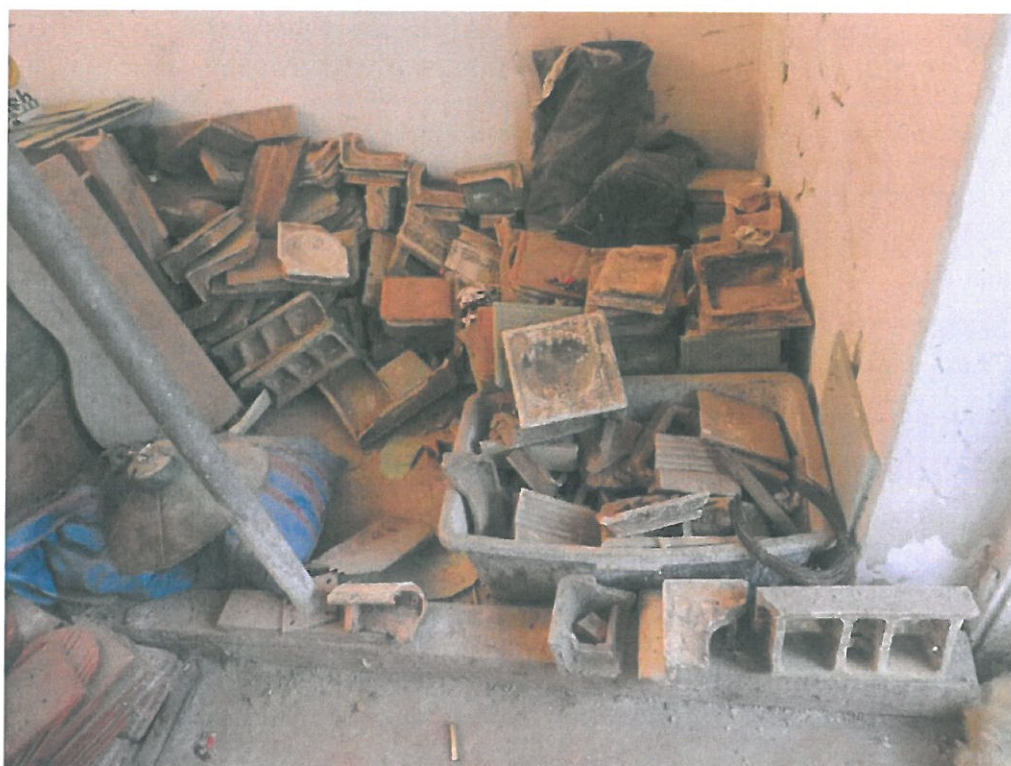
W salonie (pom. nr 2/1) dwa piece (wspomniany wyżej piec eklektyczny z firmy Niedźwieckiego oraz piec nr 2 ze spółdzielni KAFEL) były spakowane w wielkiej drewnianej skrzyni o wymiarach 156x100 cm o wys. 70 cm (fot. nr 1). Między skrzynią, a południową

Piec wyposażony był w drzwiczki, które są kopią drzwiczek ozdobionych głowami lwów z końca XIX wieku (fot. nr 1). Kopię, która pochodzi zapewne z przełomu XX/XXI wieku, można odróżnić po zaczepach służących do zamykania drzwiczek dolnych i górnych. Jakość kopii i kilku typów drzwiczek, które pojawiły się w latach 90-tych XX wieku, poprawiała się stopniowo również w pierwszych latach XXI wieku. Jakość tej kopii jest dobra co wskazuje na to iż ostatnia przebudowa pieca miała miejsce dość późno – zapewne na początku XXI wieku. Okres palenia był krótki – nie nastąpiła żadna deformacja drzwiczek – zachowały one szczelność. Zarówno na fotografii wykonanej przez dr Chrzęszczewskiego w 2009 r. jak i na

**Fot. nr 1, 2** – Kossakówka – Plac Kossaka 4, Kraków. Skrzynia zawierająca kafle pieców nr 1 i 2. Żeliwne drzwiczki widoczne na wierzchu to kopia XIX-wiecznych drzwiczek ozdobionych głowami lwów. Pochodzi z przełomu XX/XXI wieku – można to rozpoznać po kształcie mosiężnych zaczepów do zamykania górnych i dolnych drzwiczek. Widoczny również pojedynczy ciemnozielony kafel XIX – wieczny (por. fot. nr 20). Na dolnym zdjęciu miejsce złożenia innych zespołów kafli między skrzynią, a ścianą południową salonu.  
fot. Andrzej Karbowski – grudzień 2020r, marzec 2021 r.

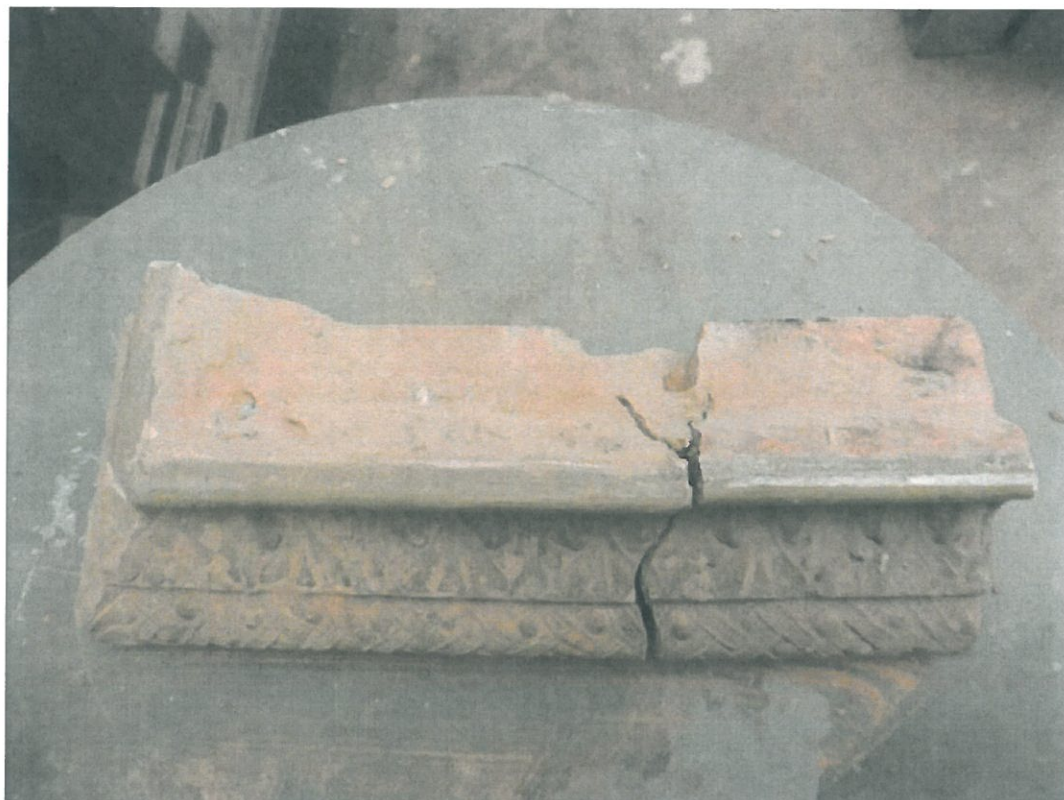
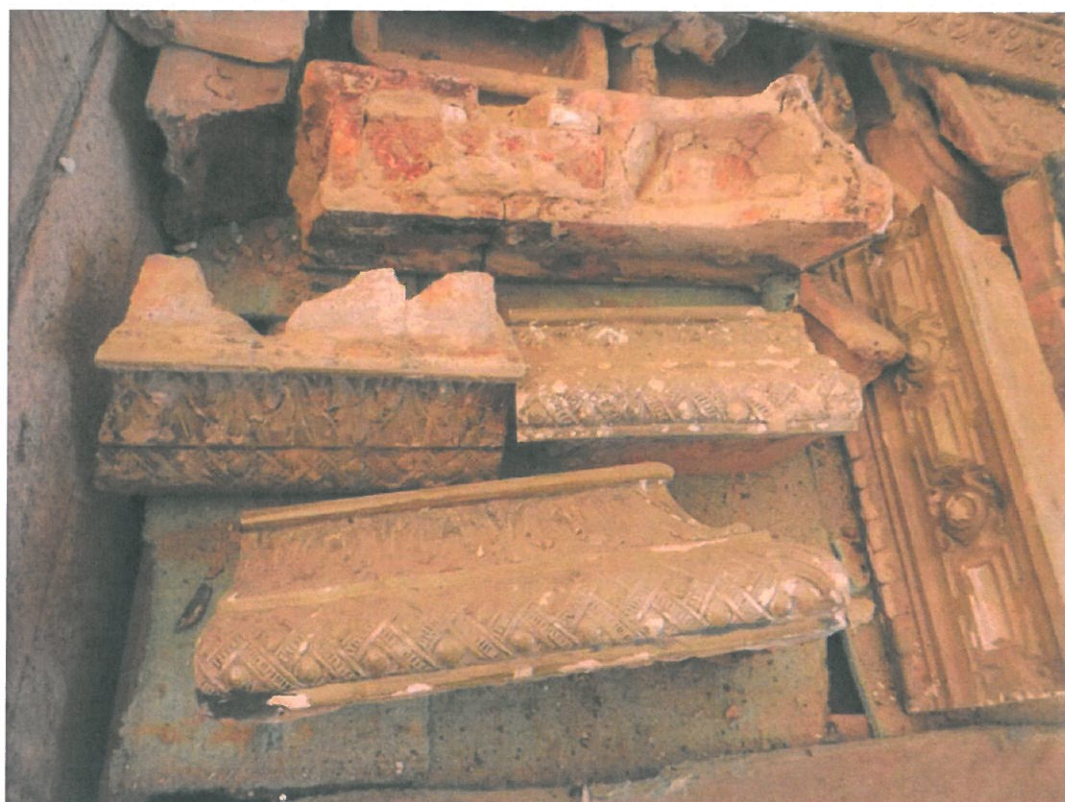
**Fot. nr 15, 16** – Kossakówka – Plac Kossaka 4, Kraków. Fragmenty gzymsu środkowego z uszkodzeniami mechanicznymi (obicia, pęknięcia) i chemicznymi – spudrowanie angoby i odpadanie szkliwa będące wynikiem przemrożenia kafli.

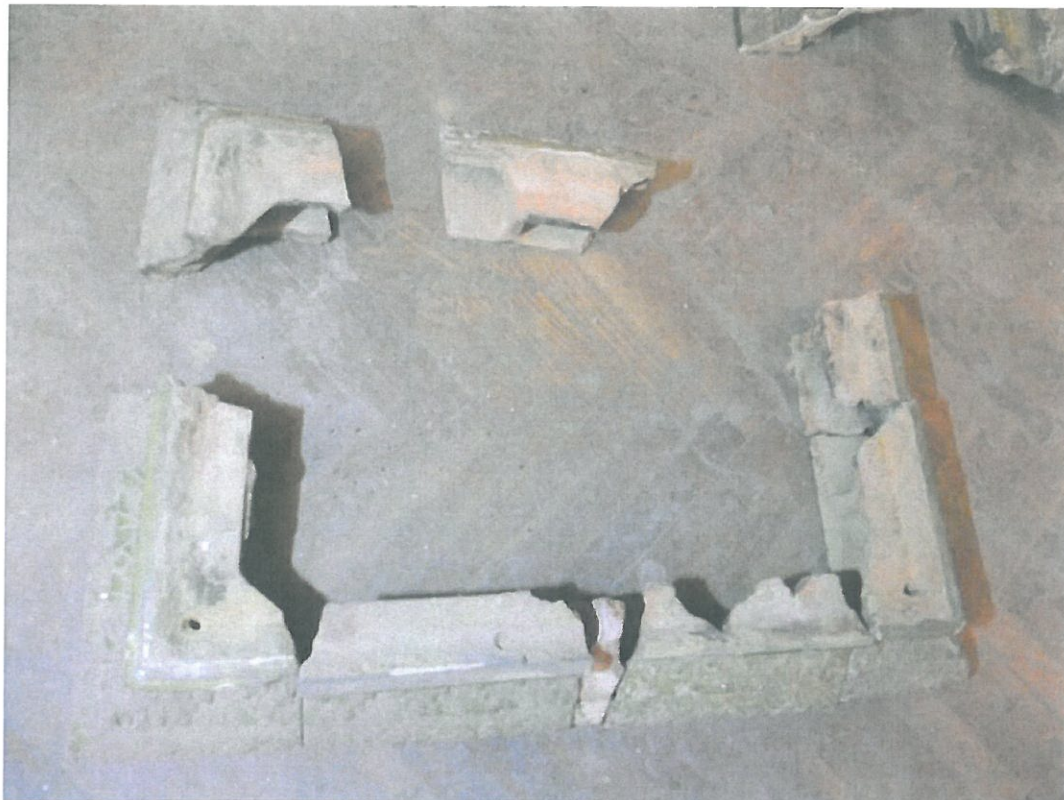
**Fot. nr 24, 25** – Kossakówka – Plac Kossaka 4, Kraków. Fragmenty gzymsu środkowego z bardzo zniszczonym, niewielkim elementem środkowej części frontu – dolne zdjęcie – spudrowana warstwa angoby straciła całkowicie kształt reliefu.  
fot. Andrzej Karbowski – marzec 2021 r.

ekspozycji. Piec musi być usytuowany skośnie w narożniku – tylna ściana, gdzie brakujące kafle muszą być zastąpione innymi o odpowiedniej wysokości, musi pozostać niewidoczna. Wynika to również z braków w tylnych częściach gzymsów. Mocno uszkodzony niewielki element środkowej części gzymsu przewężenia (fot. nr 25) można zastąpić fragmentem odciętym z niewidocznej części gzymsu.

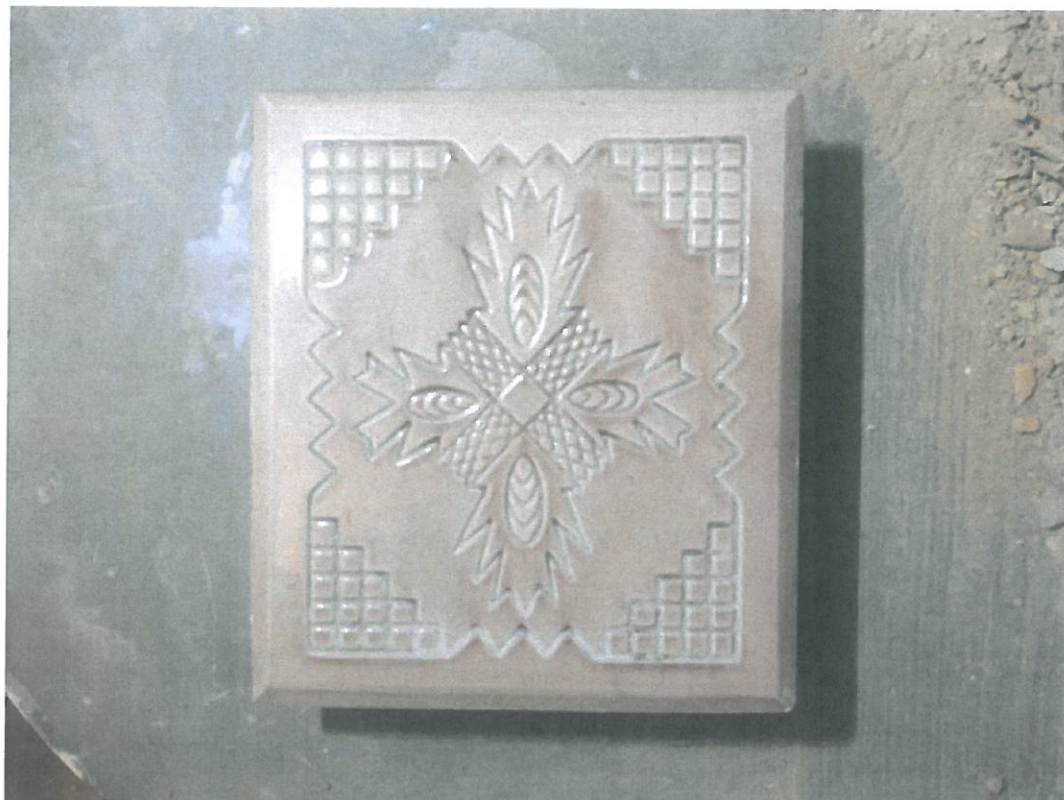
**Fot. nr 26, 27** – Kossakówka – Plac Kossaka 4, Kraków. Kafel licowy pieca nr 2 z wytwórni „KAFEL” zakład nr 1 przy ul. Balickiej. Na dolnym zdjęciu wiele popękanych kafli narożnikowych.  
fot. Andrzej Karbowski – marzec 2021 r.

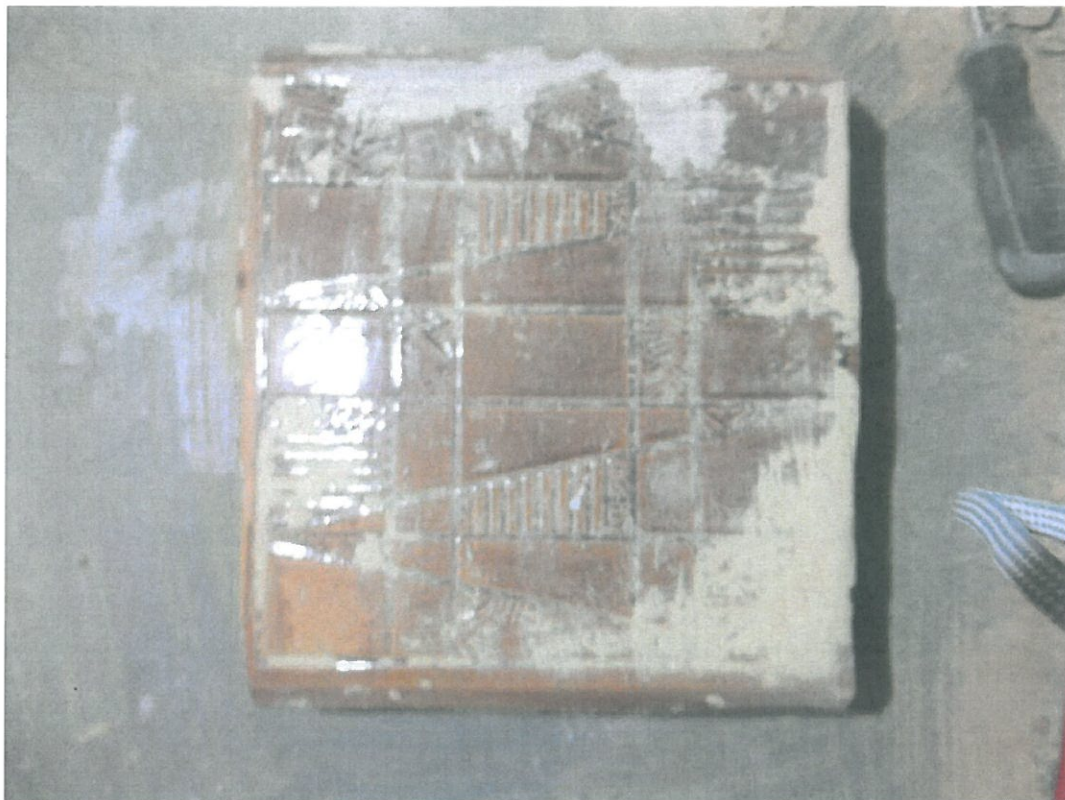
**Fot. nr 32, 33** – Kossakówka – Plac Kossaka 4, Kraków. Kafel o innym wzorze z tylnej niewidocznej części pieca nr 2. Na dolnym zdjęciu elementy bazy i zwieńczenia.  
 fot. Andrzej Karbowski – marzec 2021 r.

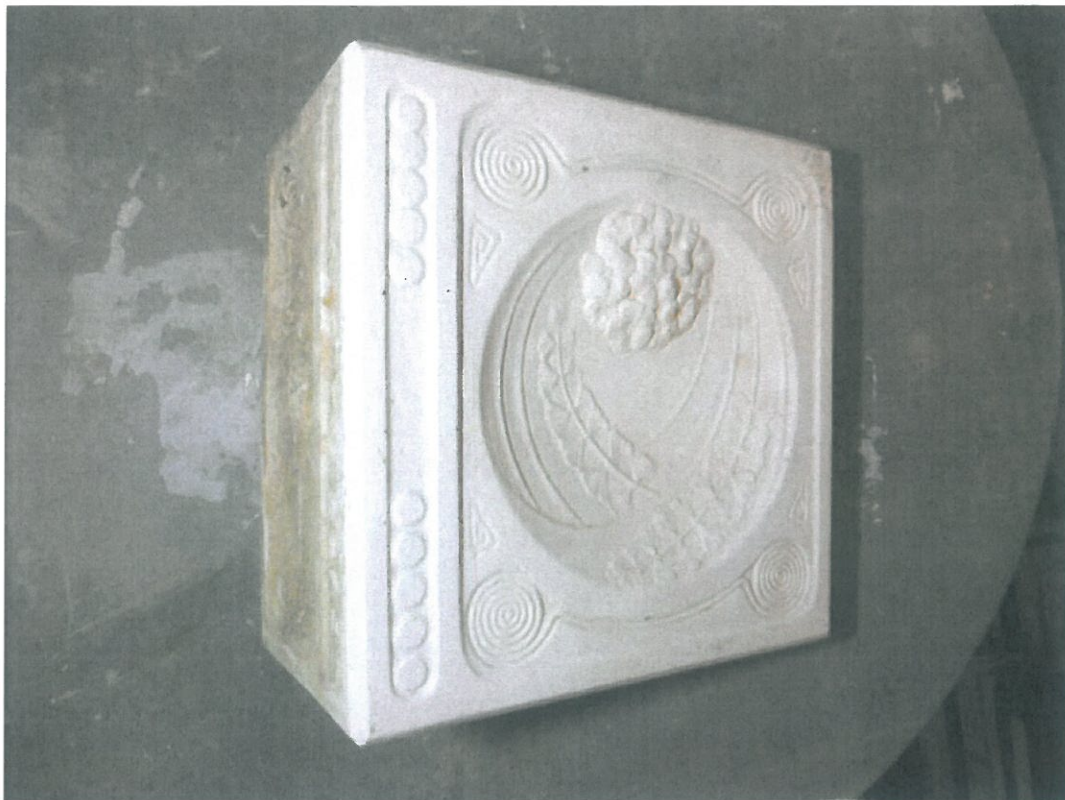
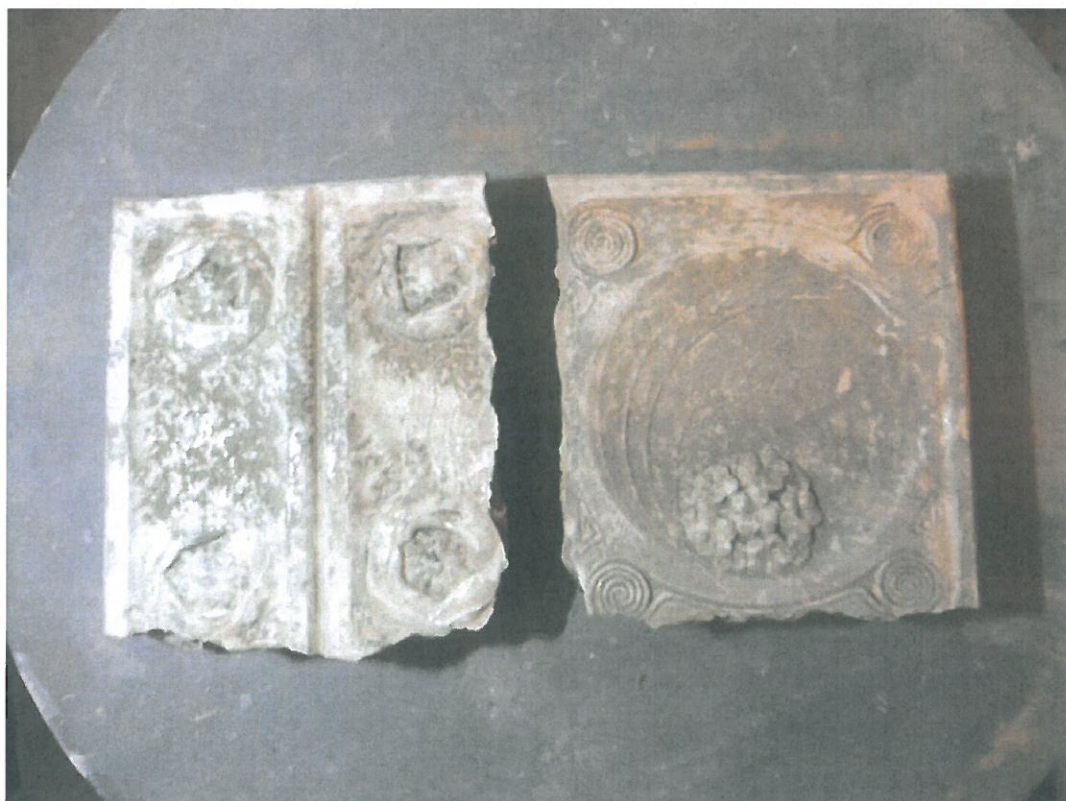
**Fot. nr 36, 37** – Kossakówka – Plac Kossaka 4, Kraków. Kafel narożnikowy i dwa rodzaje kafli licowych należące do zespołu secesyjnych kafli z firmy RAKO na Morawach.  
fot. Andrzej Karbowski – marzec 2021 r.

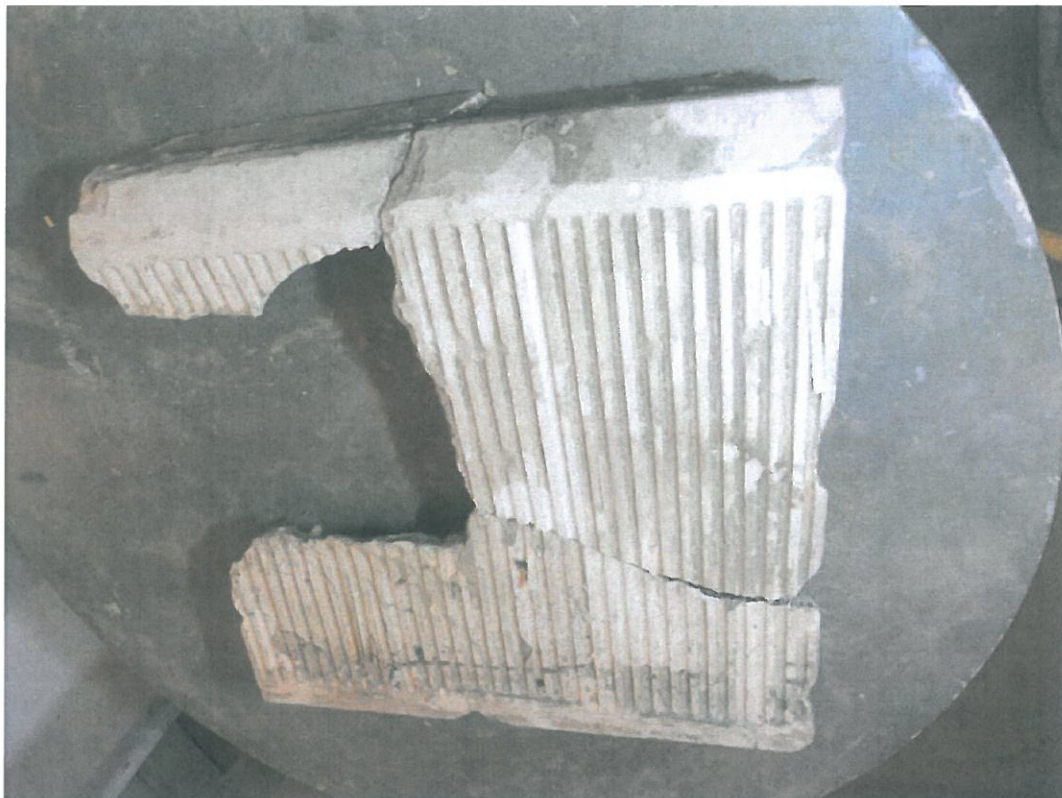
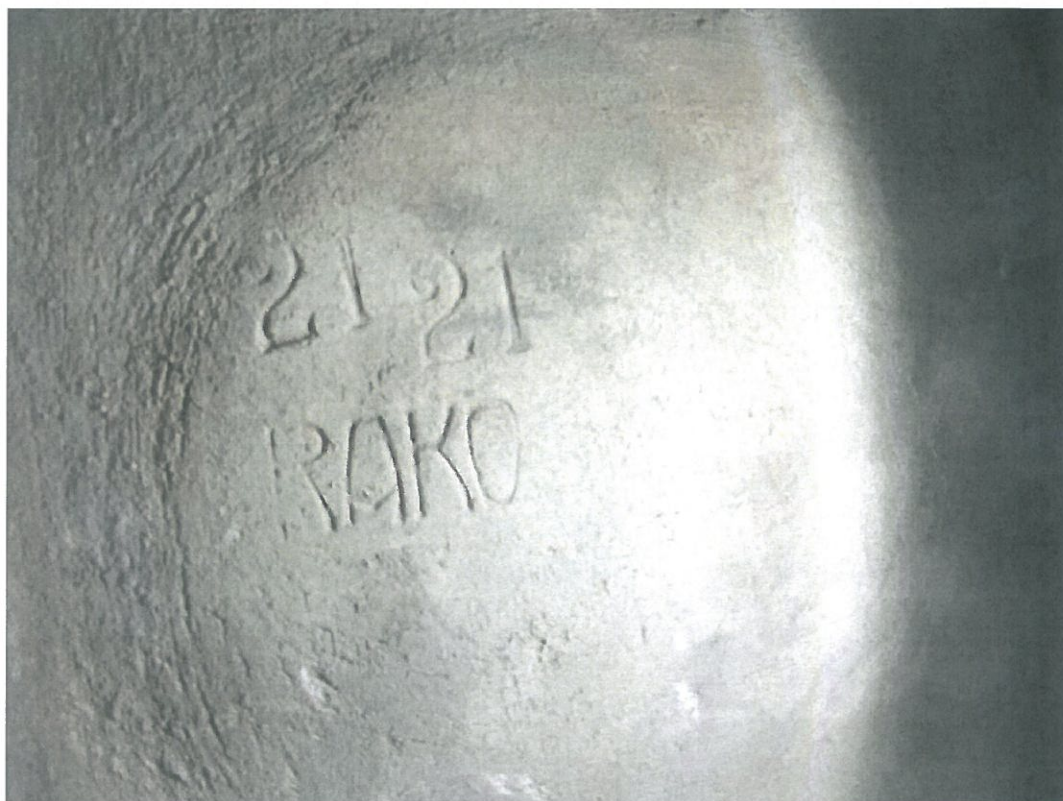
**Fot. nr 38, 39** – Kossakówka – Plac Kossaka 4, Kraków. Fragment wysokiej, kamelowanej bazy z wycięciem na drzwiczki popielnikowe. Na dolnym zdjęciu sygnatura wytwórni: firma RAKO na Morawach. fot. Andrzej Karbowski – marzec 2021 r.

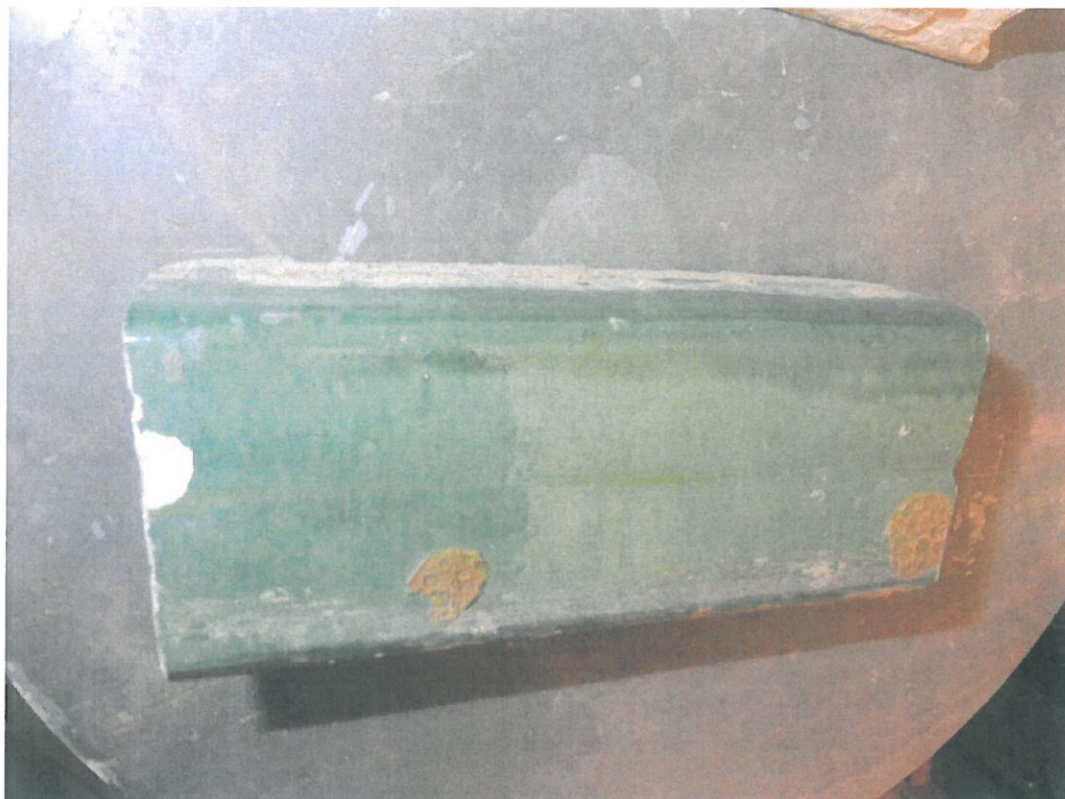
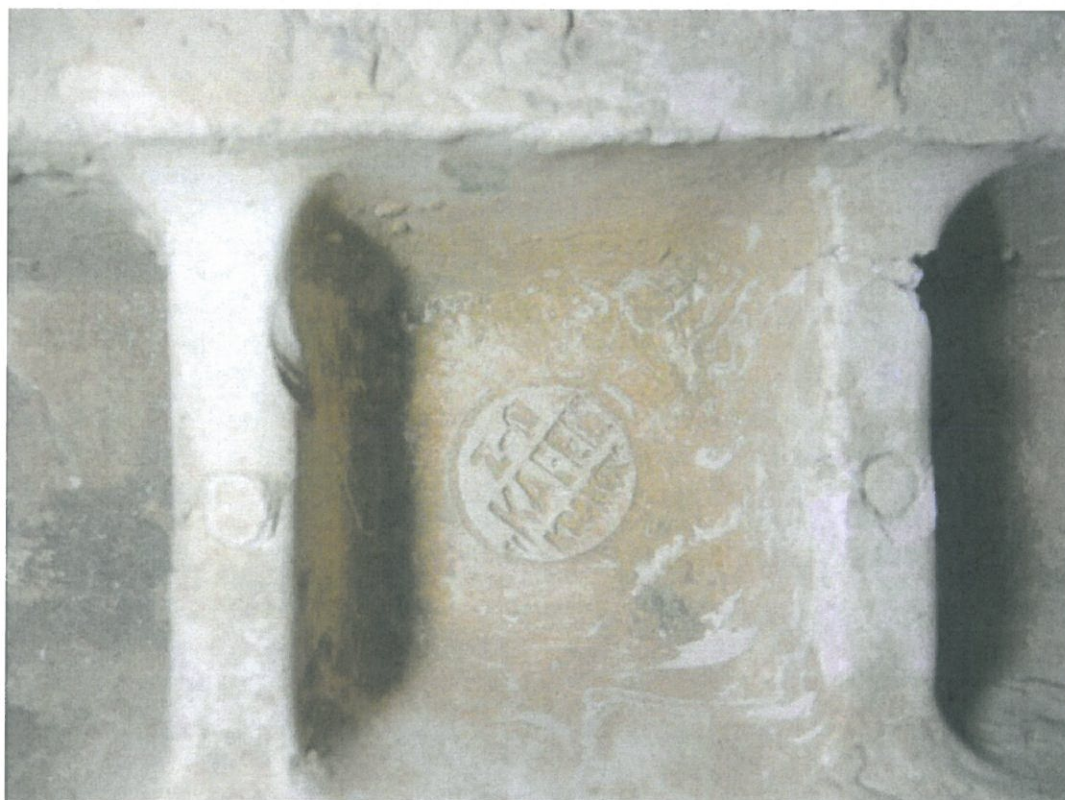
**Fot. nr 44, 45** –Kossakówka – Plac Kossaka 4, Kraków. Baza pieca z zielonych kafli ze spółdzielni „KAFEL” przy ul. Balickiej z widoczną na odwrociu sygnaturą.  
 fot. Andrzej Karbowski – marzec 2021 r.

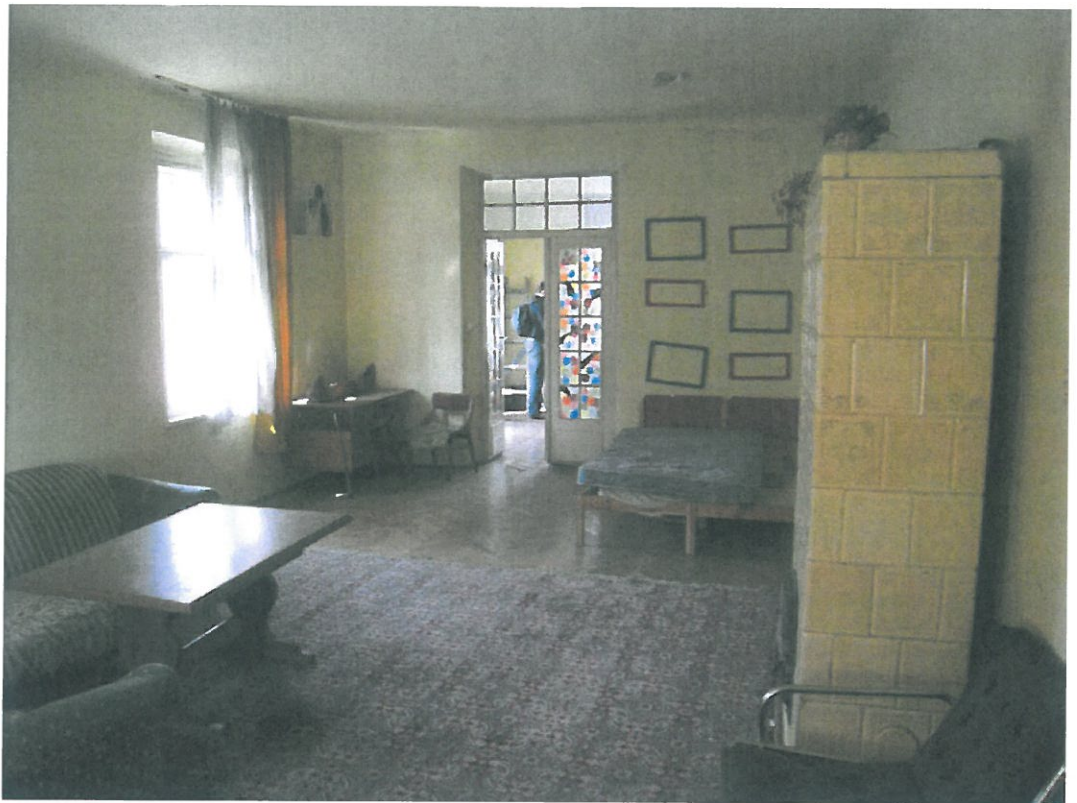
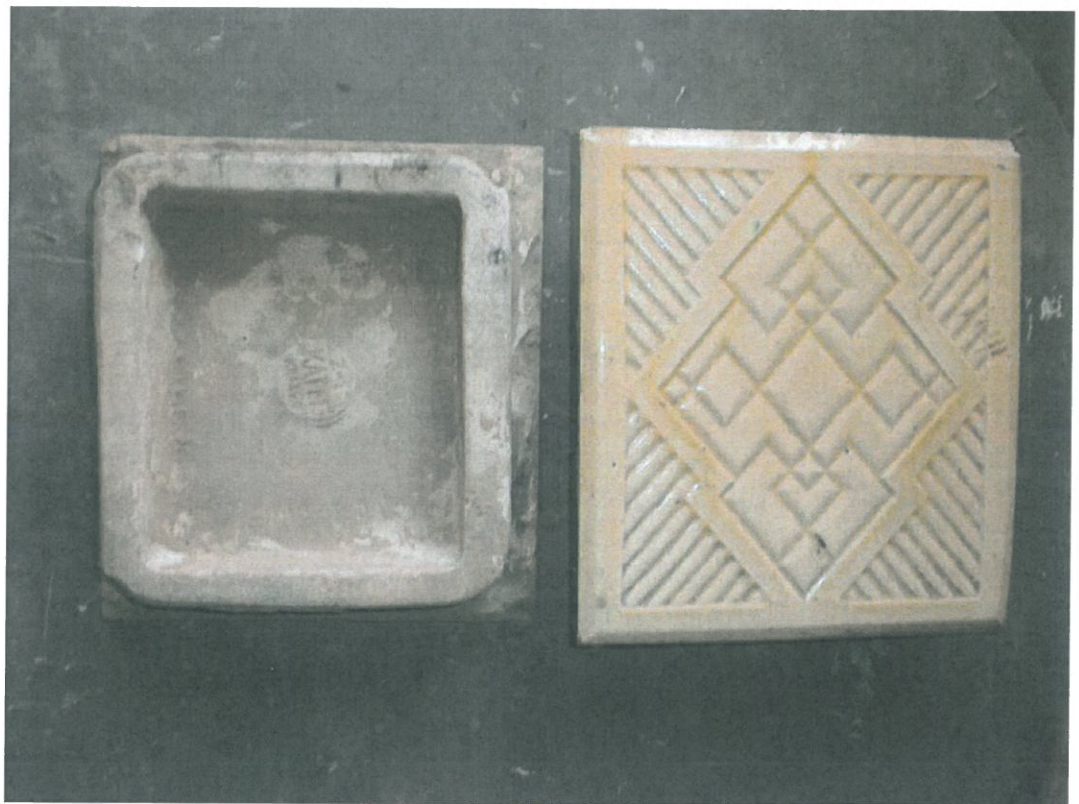
**Fot. nr 46, 47** – Kossakówka – Plac Kossaka 4, Kraków. Piec nr 3 w pomieszczeniu nr 2.10 na piętrze przed rozbiórką. Na dolnym zdjęciu kafel licowy z dekoracją geometryczną oraz widoczna na odwrociu sygnatura spółdzielni „KAFEL”.

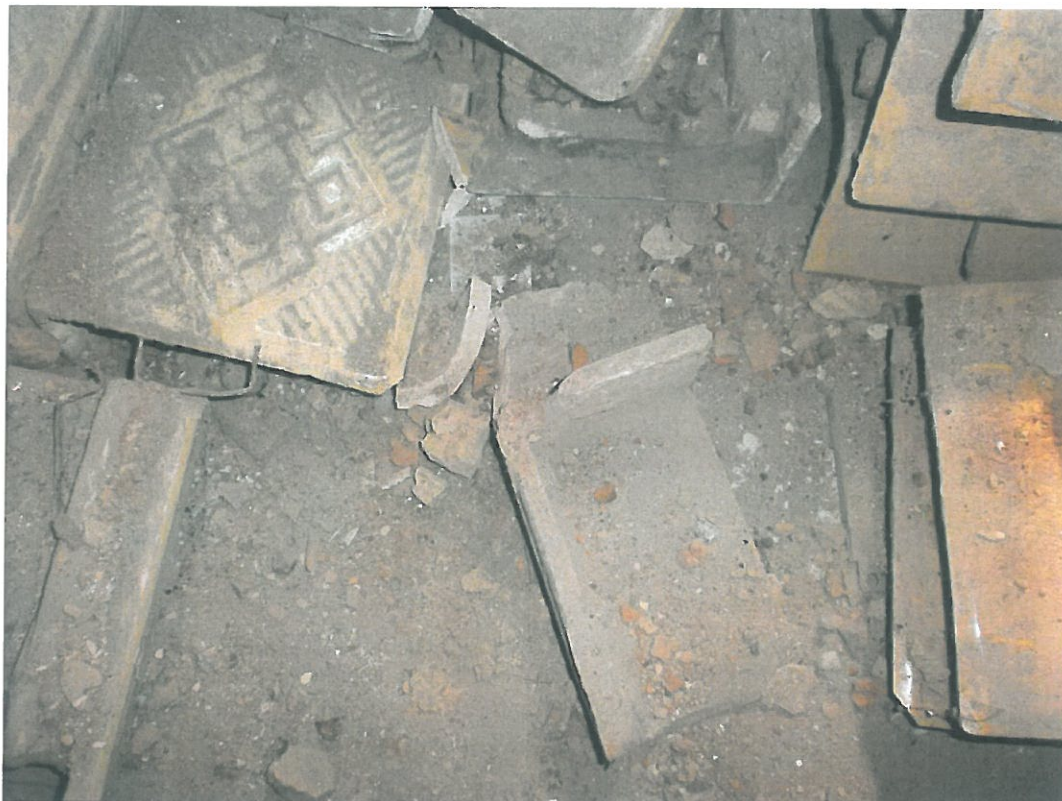
**Fot. nr 52, 53** – Kossakówka – Plac Kossaka 4, Kraków. Liczne odłamki kafli różnych typów zebrane w trakcie i po segregacji w miejscu ich składowania w południowo-wschodnim narożniku pomieszczenia nr 2.2 na parterze.

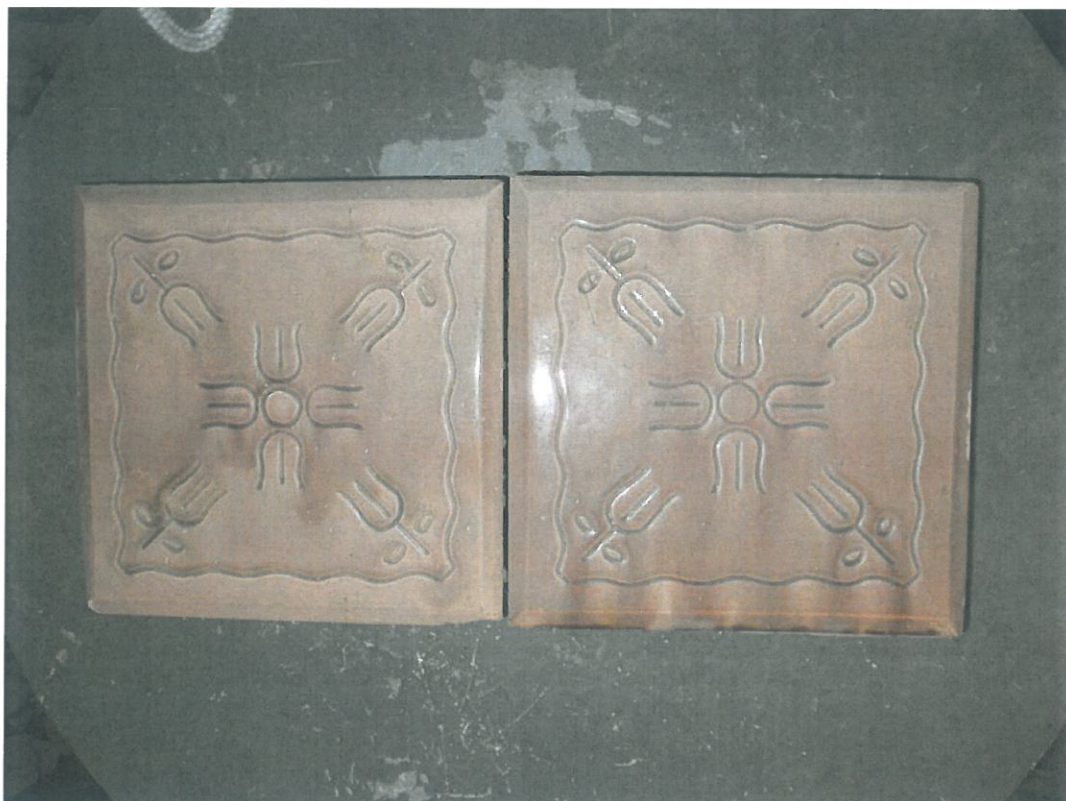
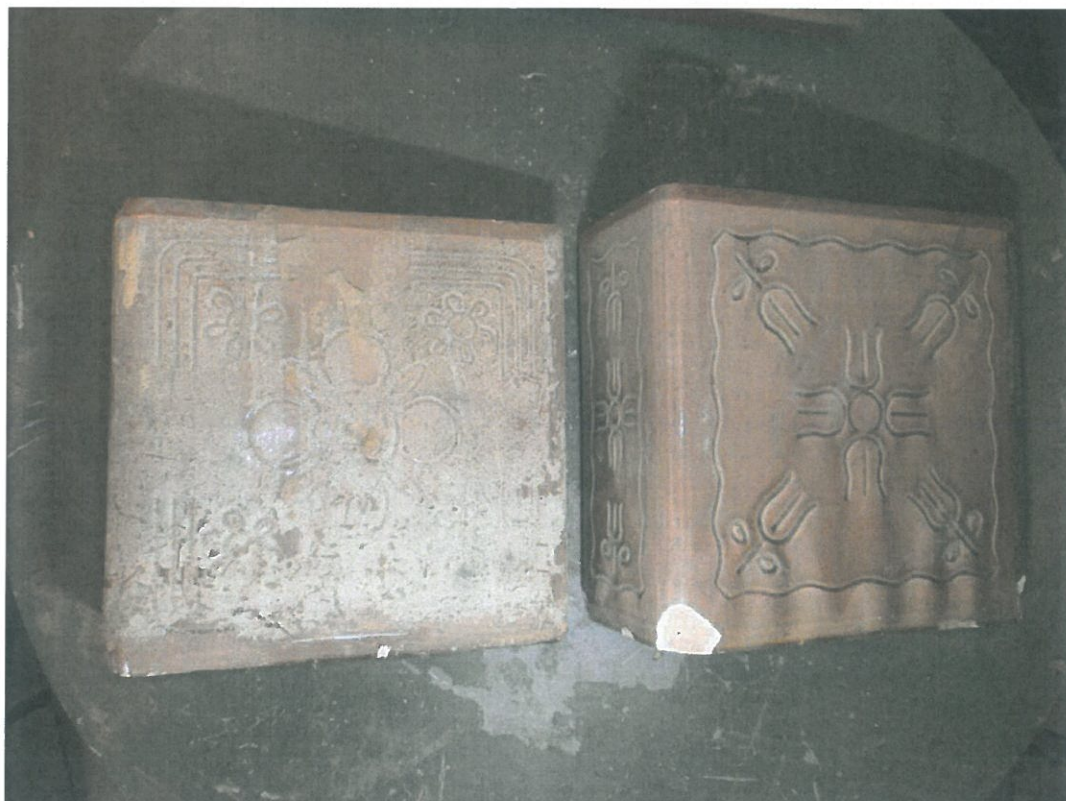
**Fot. nr 62, 63** – Kossakówka – Plac Kossaka 4, Kraków. Dwa typowe kafle pieca nr 6. Widoczne różne odcienie ciemnoróżowego szkliwa i kierunek spływu szkliwa w czasie wypalania. Na dolnym zdjęciu dwa kafle narożnikowe – po lewej stronie kafel o innym wzorze z tylnej niewidocznej części pieca nr 6.  
fot. Andrzej Karbowski – czerwiec 2021 r.

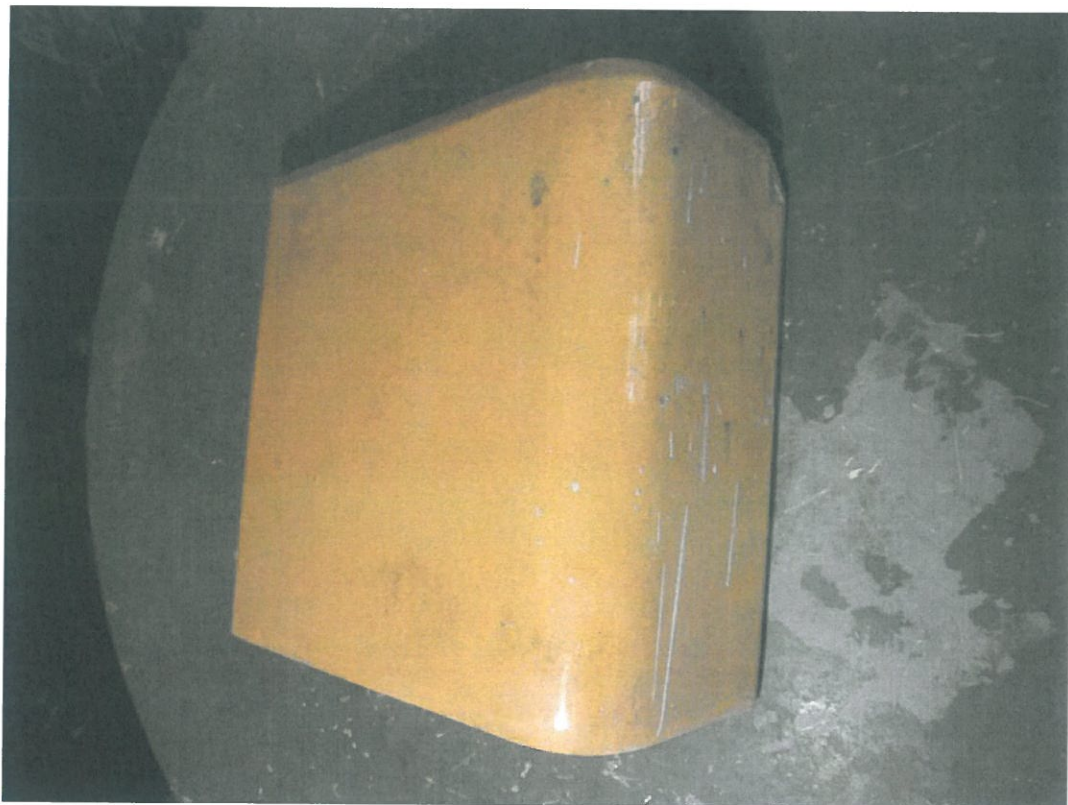
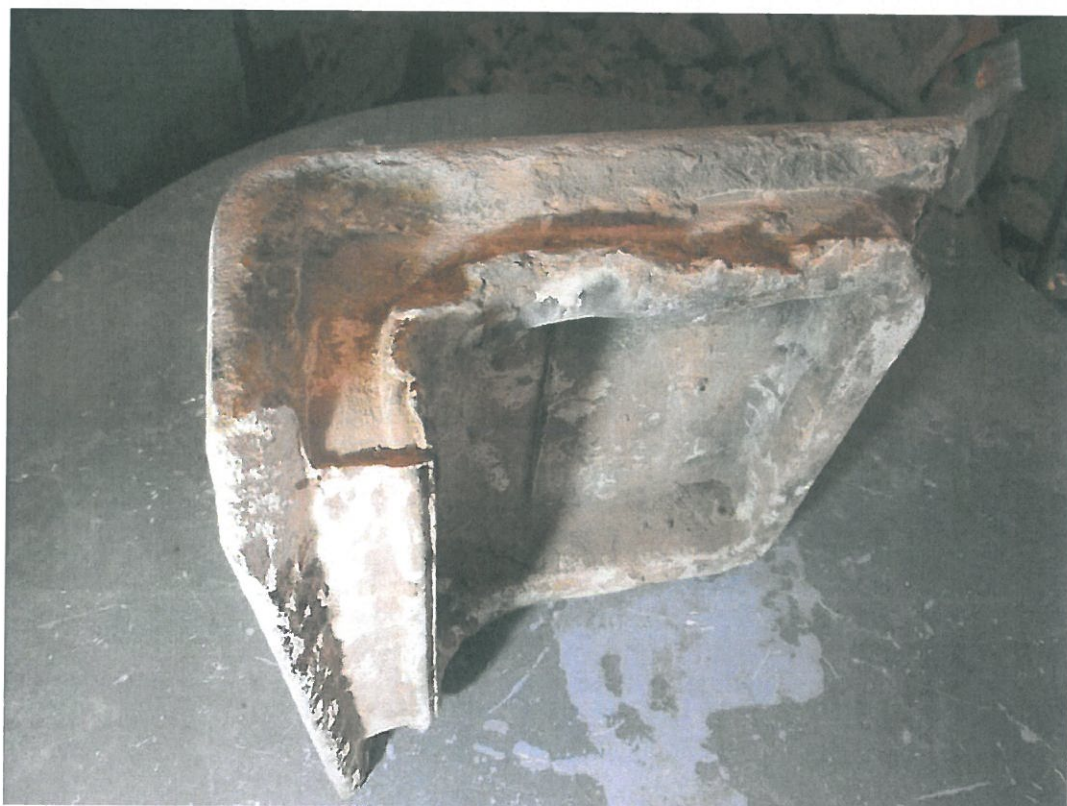
**Fot. nr 64, 65** – Kossakówka – Plac Kossaka 4, Kraków. Kafel narożnikowy pieca nr 7 od strony lica i odwrocia. Widoczna charakterystyczna cecha – wyjątkowo duży promień zaokrąglenia narożnika. Od strony odwrocia widoczne ślady formy – kafel był odlewany w całości z białej mieszanki gliny.  
fot. Andrzej Karbowski – czerwiec 2021 r.

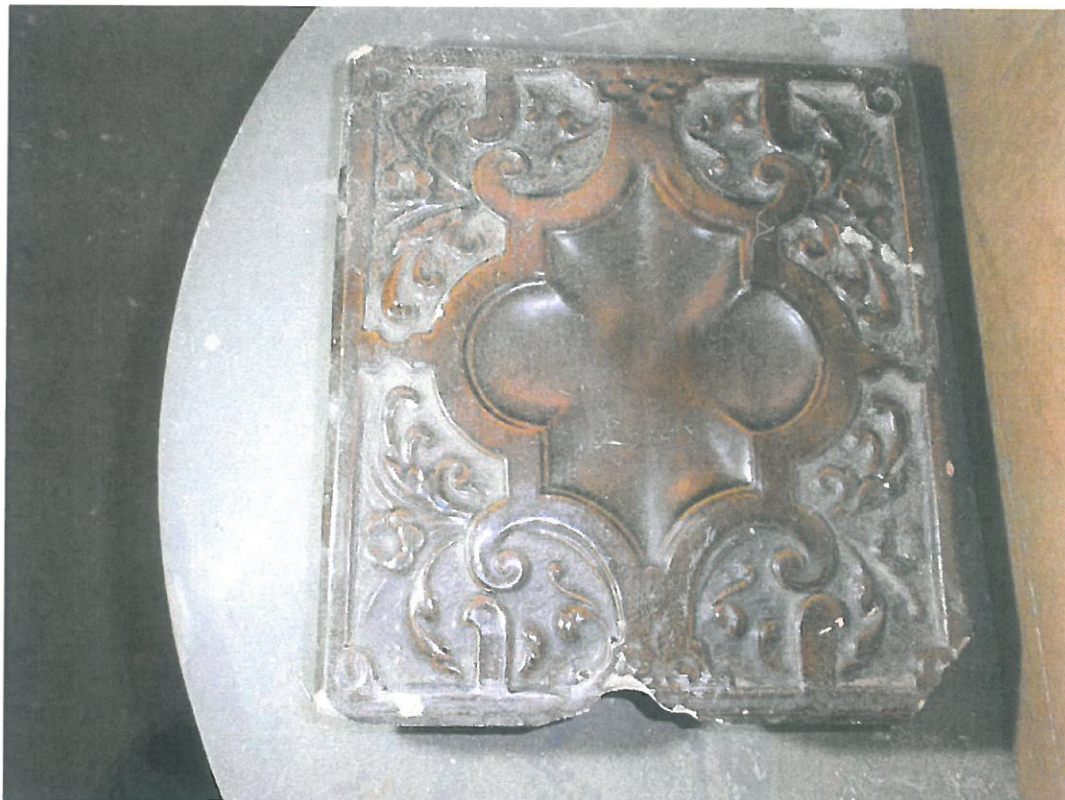
**Fot. nr 66, 67** – Kossakówka – Plac Kossaka 4, Kraków. Dwa kafle z ornamentem okuciowym – licowy i narożnikowy. W kafle narożnikowym mocno zniszczonym z otworem wyczystki w prawym dolnym narożniku widoczne wtórne przebicie – prawdopodobnie ślad po kablu ogrzewania elektrycznego.  
fot. Andrzej Karbowski – lipiec 2021 r.

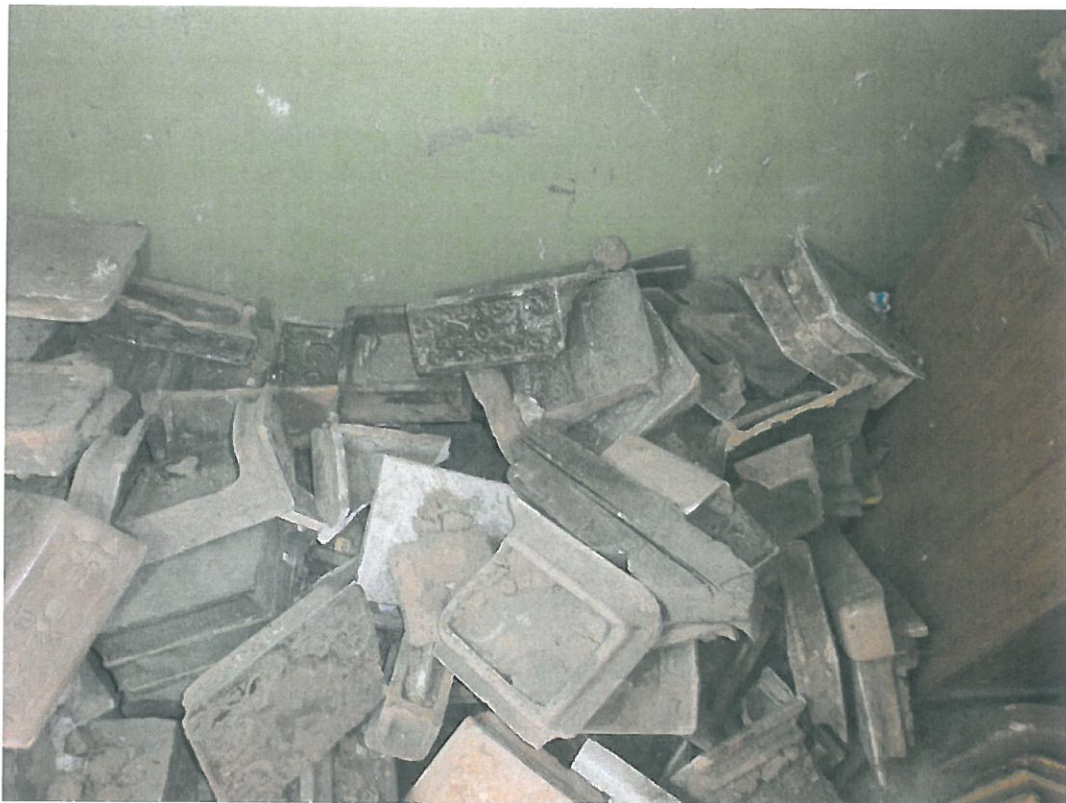
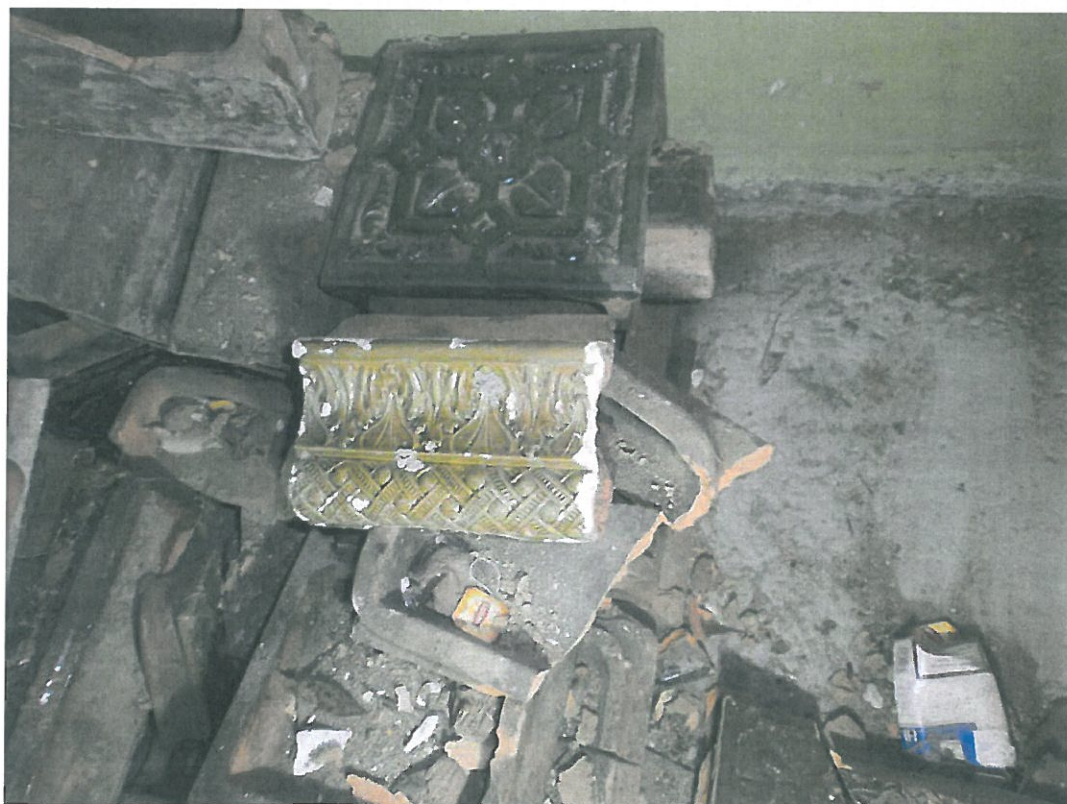
W narożniku pd – zach. zgromadzono wiele zespołów kafli różnych firm np. Horowitz, Hardtmuth zachowanych w niewielkich ilościach. Są to najstarsze kafle w obiekcie, ale nie starsze niż ostatnia ćwierć XIX wieku. Odnalazł się wśród nich jeden element gzymsu środkowego eklektycznego pieca z drewnianej skrzyni w salonie (fot. nr 69).

**Fot. nr 68, 69** – Kossakówka – Plac Kossaka 4, Kraków. Różne typy kafli zgromadzone w południowo-zachodnim narożniku pomieszczenia nr 2.2 na parterze willi. Na dolnym zdjęciu odnalezione między nimi fragment gzymsu środkowego z pieca nr 1 złożonego w drewnianej skrzyni w salonie (por. fot. nr 15, 16).  
fot. Andrzej Karbowski – czerwiec 2021 r.

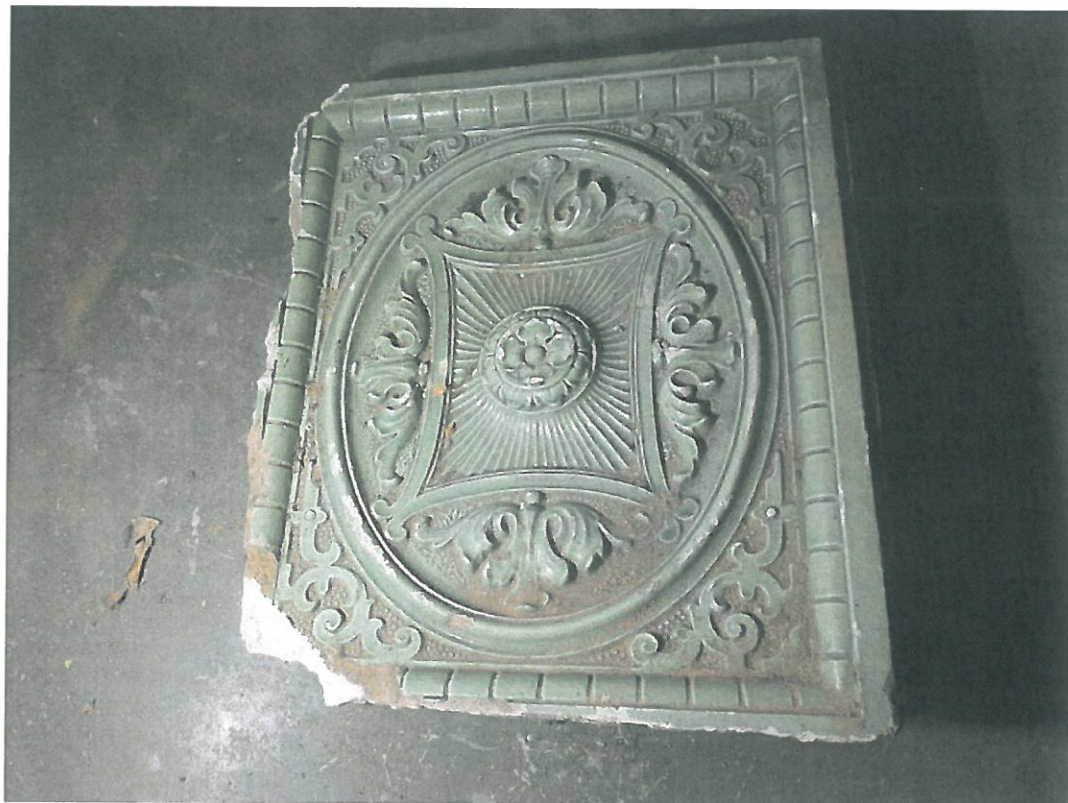
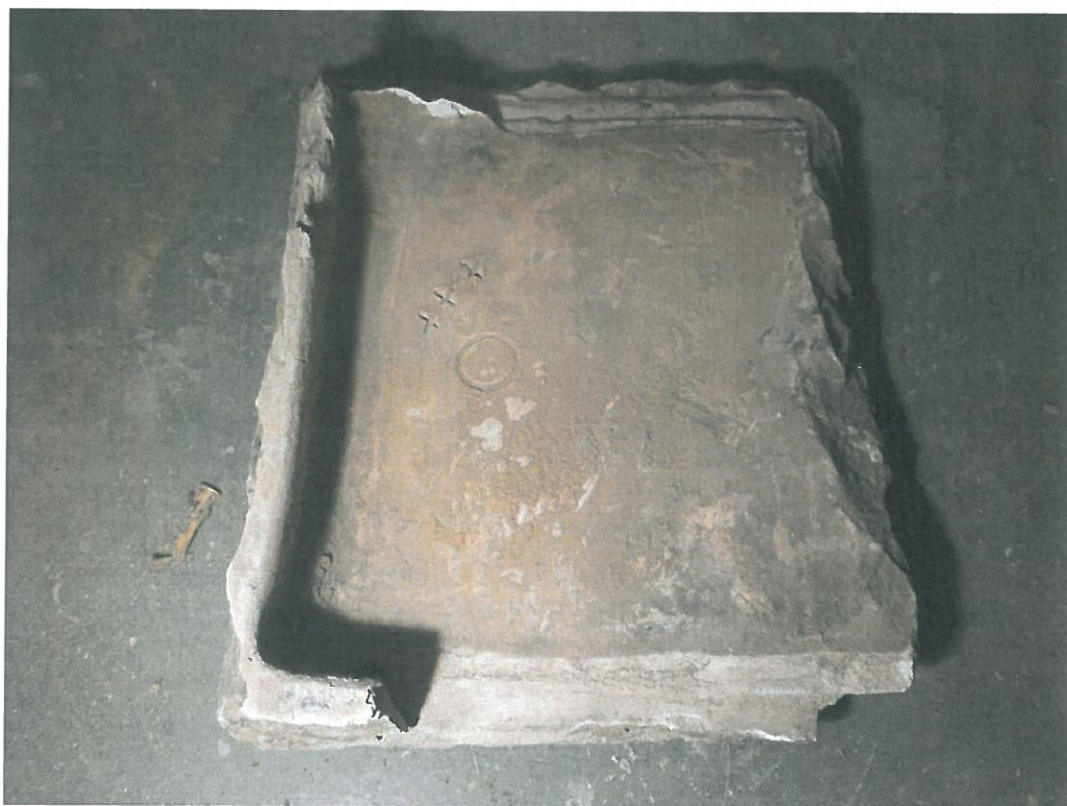
**Fot. nr 70, 71** – Kossakówka – Plac Kossaka 4, Kraków. Seledynowy, bogato zdobiony jeden z kilku zachowanych kafli prawdopodobnie z końca XIX wieku. Widok od strony lica i odwrocia. Odcisnięte na odwrociu kółko i trzy krzyżyki oznaczają zapewne typ kafła, a nie wytwórnię.
