**SEGREGACJA KAFLI ZABYTKOWYCH PIECÓW  
W WILLI KOSSAKÓWKA  
SPRAWOZDANIE I WNIOSKI**

opracowanie: mgr inż. arch. Andrzej Karbowski

Kraków, styczeń, listopad 2021 r.

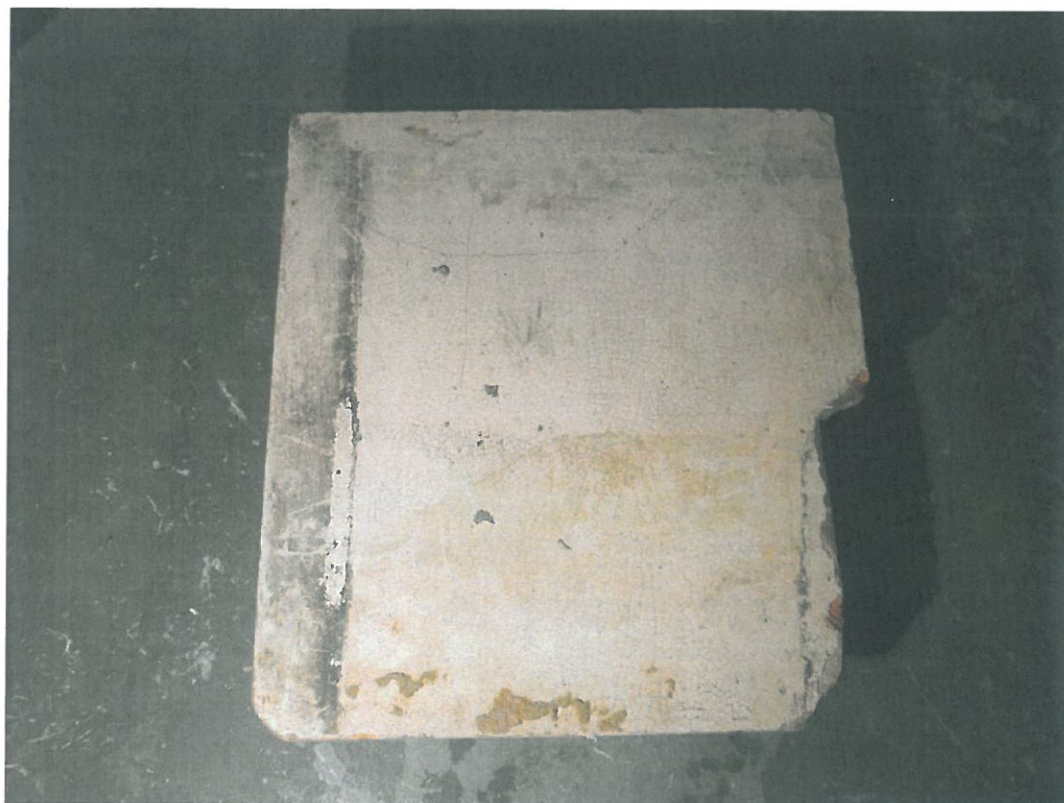
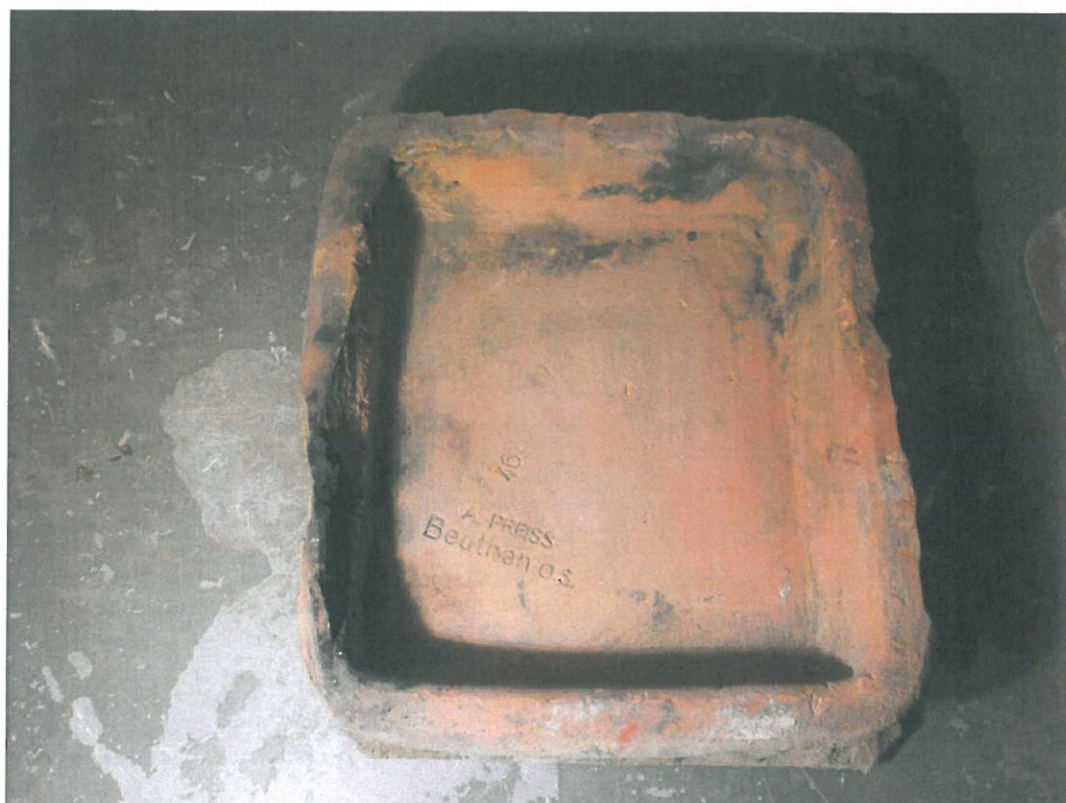
**Fot. nr 76, 77** – Kossakówka – Plac Kossaka 4, Kraków. Kafel tzw. cięty (bez skośnych faz) pochodzący z pieca typu berlińskiego zapewne z drugiej połowy XIX wieku (czerep z czerwonej gliny pokryty angobą i białym szkliwem). Na odwrociu widoczna odcisnięta sygnatura: A. PREISS – Beuthen O.S.  
 fot. Andrzej Karbowski – czerwiec 2021 r.
