**PROGRAM PRAC KONSERWATORSKICH
PRZY FRAGMENTCIE BRUKU W ZABYTKOWEJ WILLI „KOSSAKÓWKA”
w Krakowie przy Pl. Kossaka 4**

Opracowanie:
mgr Dorota Narowska Avonza
konsultacje:
mgr Szymon Pawlikowski

KRAKÓW, kwiecień 2022

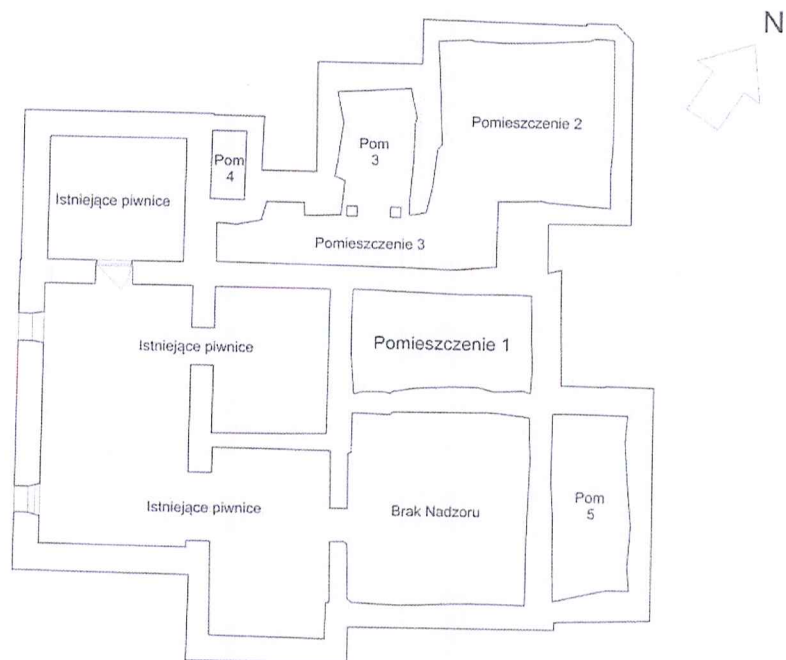
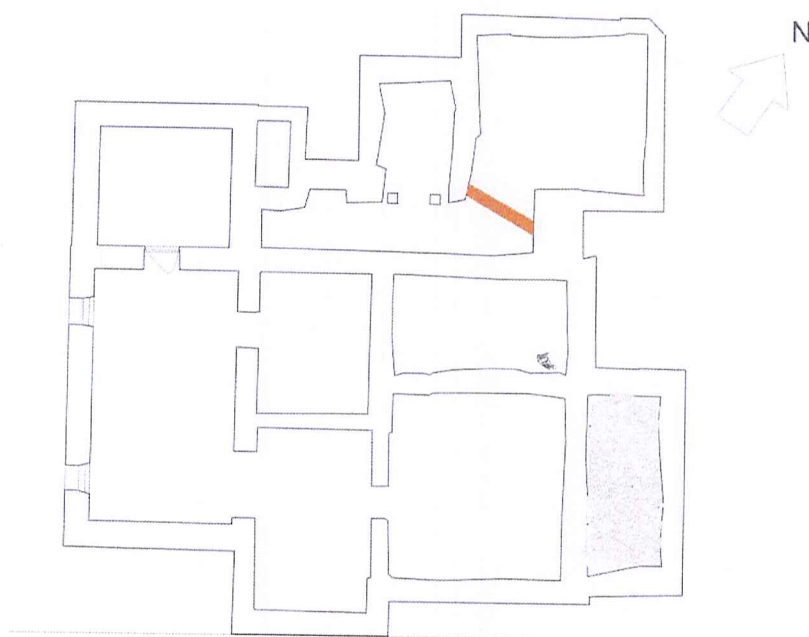
Rys. 1, 2. Numeracja pomieszczeń i lokalizacja omawianego obiektu – rysunki pochodzące z opracowania: „Sprawozdanie z nadzoru archeologicznego związanego z przebudową, restauracją i adaptacją willi Kossakówka przy placu Kossaka 4 w Krakowie, na terenie działki numer 123/6, obręb 0145 jedn. ew. Śródmieście.”, opracowane przez: Firma Archeologiczna „ARCHEOLOG” Szymon Pawlikowski

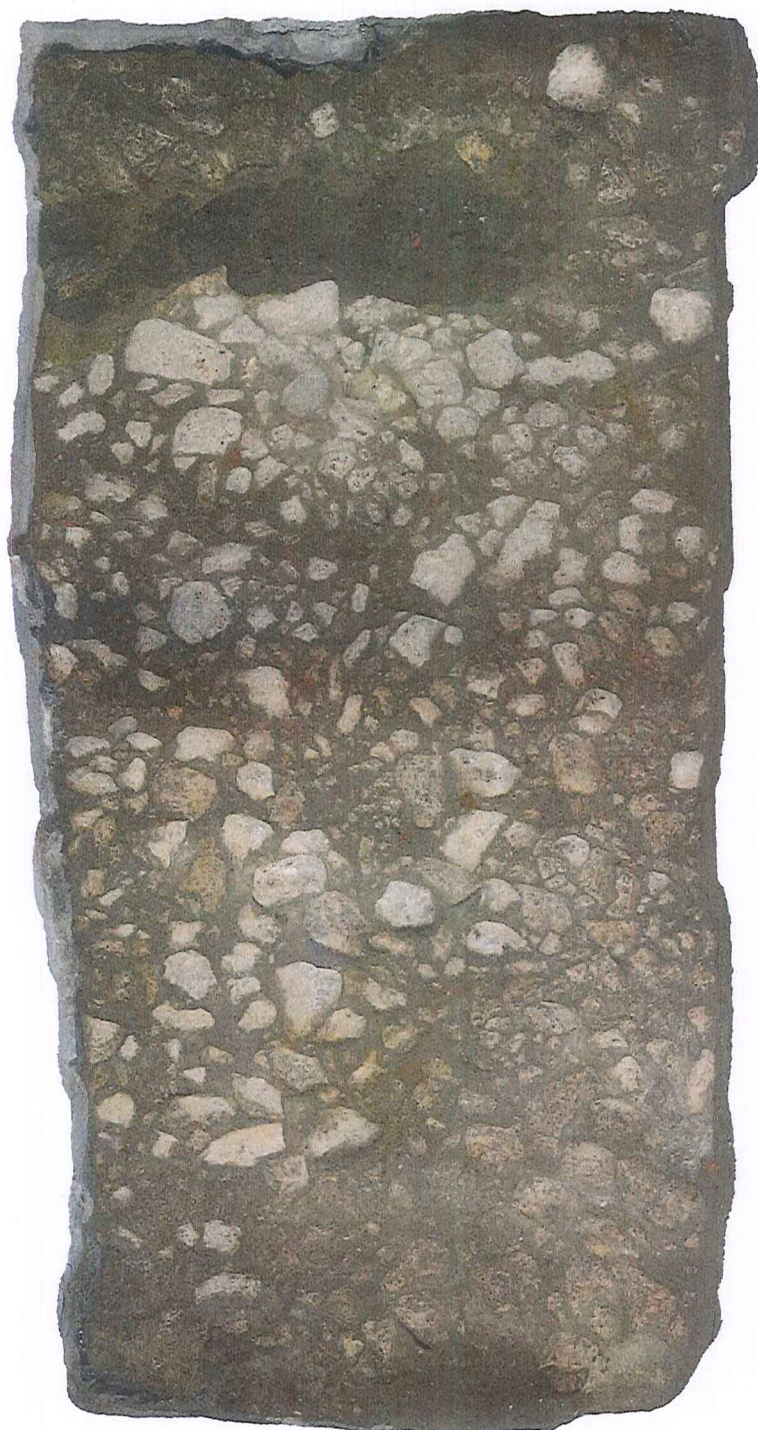
Rys. 3. Ortofotografia bruku z POM 5. – rysunek pochodzi z opracowania: „Sprawozdanie z nadzoru archeologicznego związanego z przebudową, restauracją i adaptacją willi Kossakówka przy placu Kossaka 4 w Krakowie, na terenie działki numer 123/6, obręb 0145 jedn. ew. Śródmieście.”, opracowane przez: Firma Archeologiczna „ARCHEOLOG” Szymon Pawlikowski

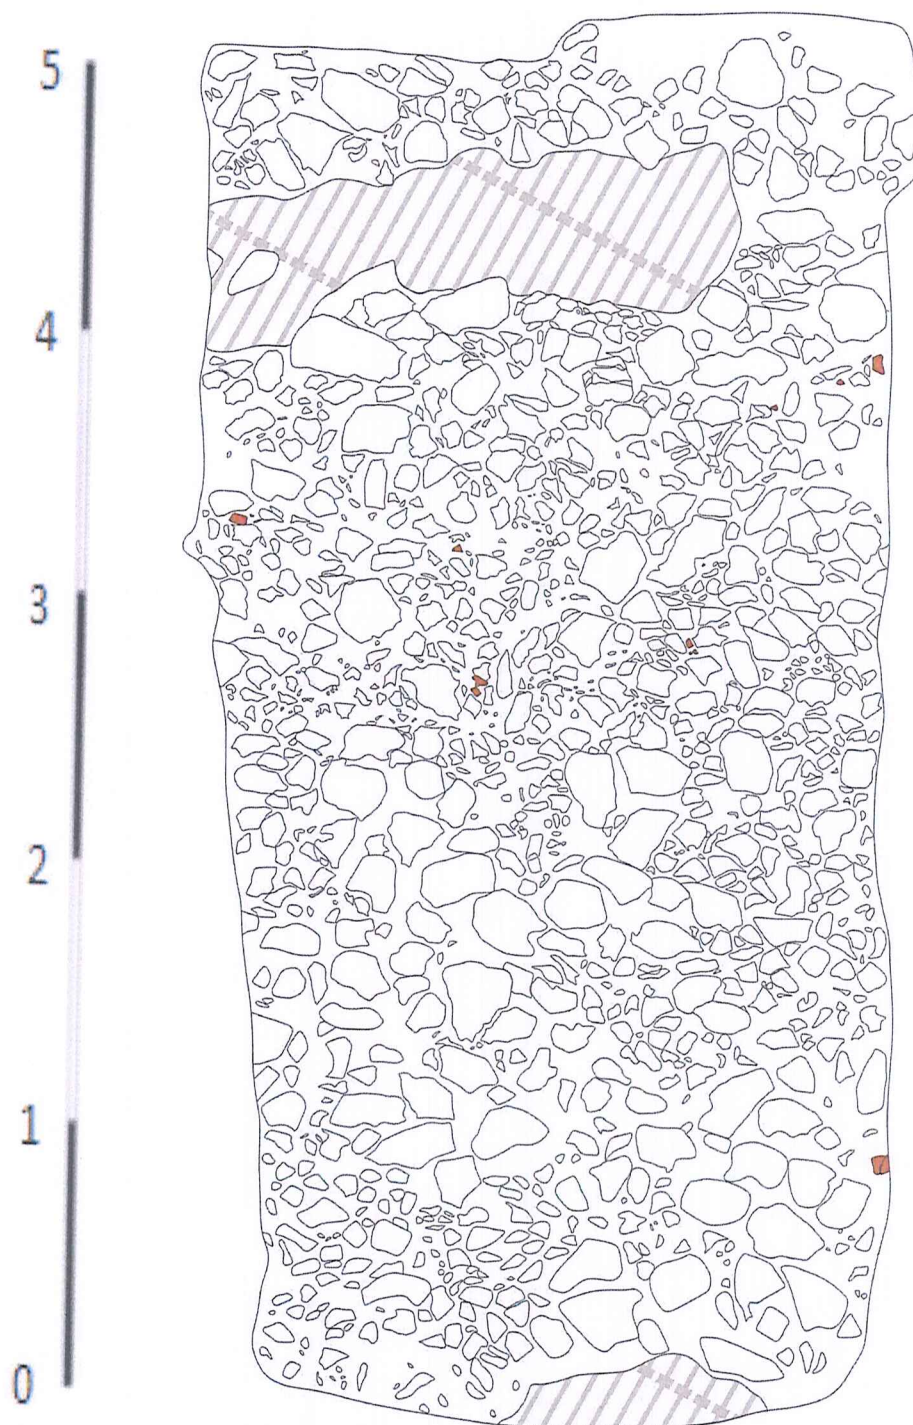
Rys. 4. Rysunek bruku z POM 5. – rysunek pochodzi z opracowania: „Sprawozdanie z nadzoru archeologicznego związanego z przebudową, restauracją i adaptacją willi Kossakówka przy placu Kossaka 4 w Krakowie, na terenie działki numer 123/6, obręb 0145 jedn. ew. Śródmieście.”, opracowane przez: Firma Archeologiczna „ARCHEOLOG” Szymon Pawlikowski
