PROGRAM PRAC REMONTOWO – KONSERWATORSKICH DOTYCZĄCY STOLARKI ELEWACYJNEJ I WE WNĘTRZACH ZABYTKOWEJ WILLI „KOSSAKÓWKA” w Krakowie przy Pl. Kossaka 4

Opracowanie:
mgr Dorota Narowska Avonza

KRAKÓW, kwiecień 2022

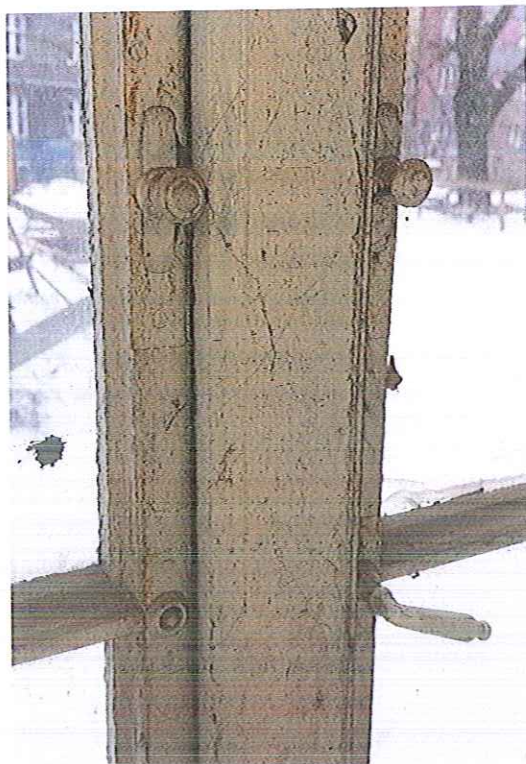
Fot. 21. Okucia okna oznaczonego I 04. Pokryte warstwami farb: odbojniki i część mosiężnej klamki. Brak klamki. *Budynek „Kossakówka, Pl. Kossaka 4, Kraków.* Fot. D. Narowska Avonza, luty 2021

1. Renowacja metalowych okuć: oczyścić z nawarstwień metodą mechaniczną i/lub chemiczną. Z elementów stalowych: zawiasów, blaszek wzmacniających, okapników – usunąć rdzę i zabezpieczyć antykorozyjnie (zawiasów nie malować, zabezpieczyć towotem). Elementy mosiężne: odbojniki i klamki - oczyścić z nawarstwień i zabezpieczyć roztworem Paraloidu B44.

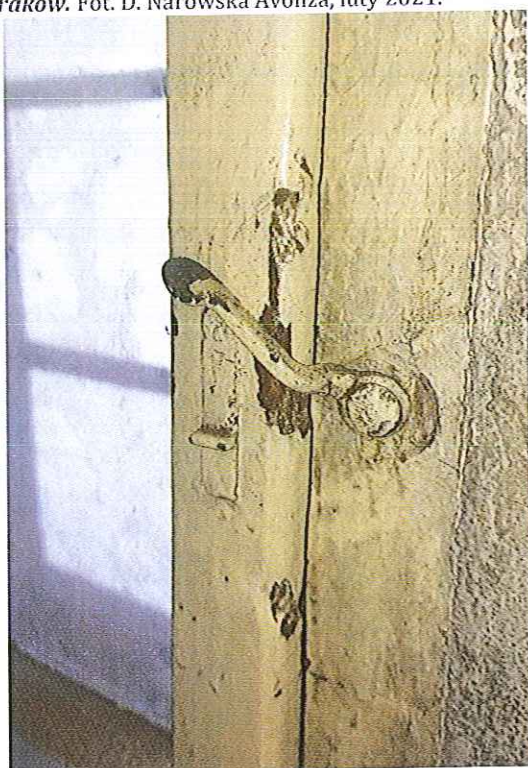
Fot. 22. Element okucia okna oznaczonego I 08. Pokryta warstwami farb historyczna zakrętka. *Budynek „Kossakówka, Pl. Kossaka 4, Kraków.* Fot. D. Narowska Avonza, luty 2021

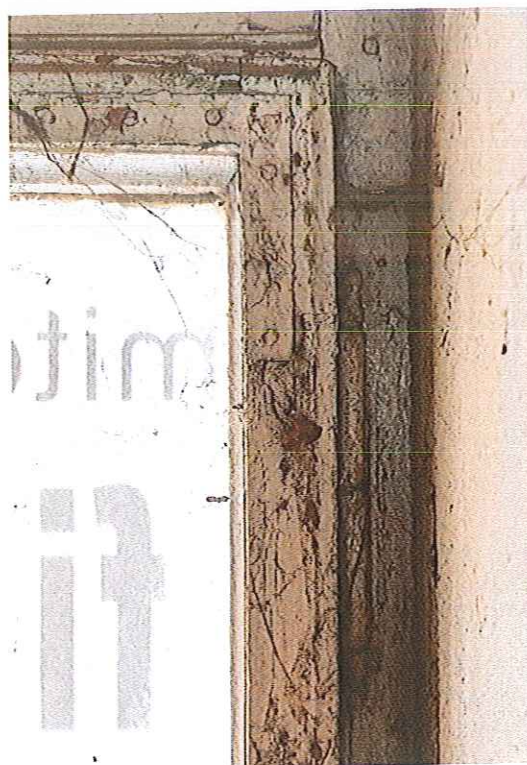
Fot. 23. Elementy okucia okna oznaczonego I 03. Pokryte warstwami farb: historyczny zawias czopowy, oraz wzmocnienie łączenia ramiaków z blaszki kątowej. *Budynek „Kossakówka, Pl. Kossaka 4, Kraków.* Fot. D. Narowska Avonza, luty 2021

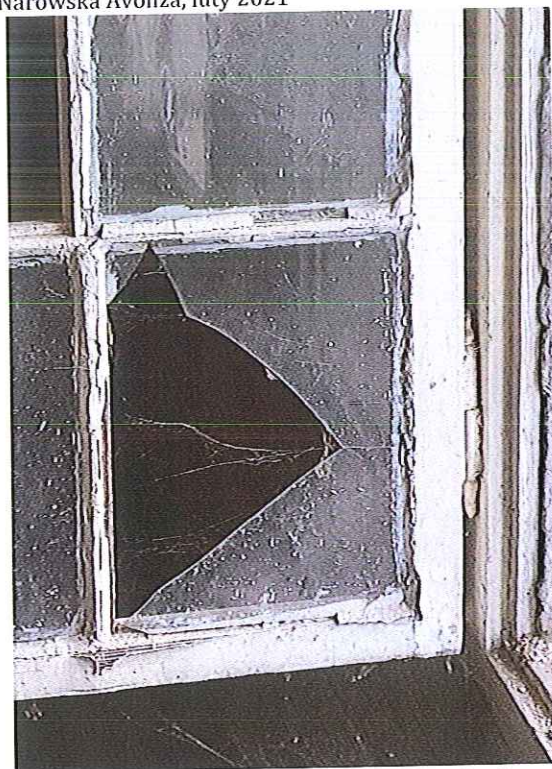
Fot. 27. Fragment okna oznaczonego I 08. Bardzo zły stan skrzydła okiennego, braki w oszkleniu, spękany i wykruszony kit szklarski, zły stan powłok malarskich. Widoczny historyczny zawias. *Budynek „Kossakówka, Pl. Kossaka 4, Kraków.* Fot. D. Narowska Avonza, luty 2021

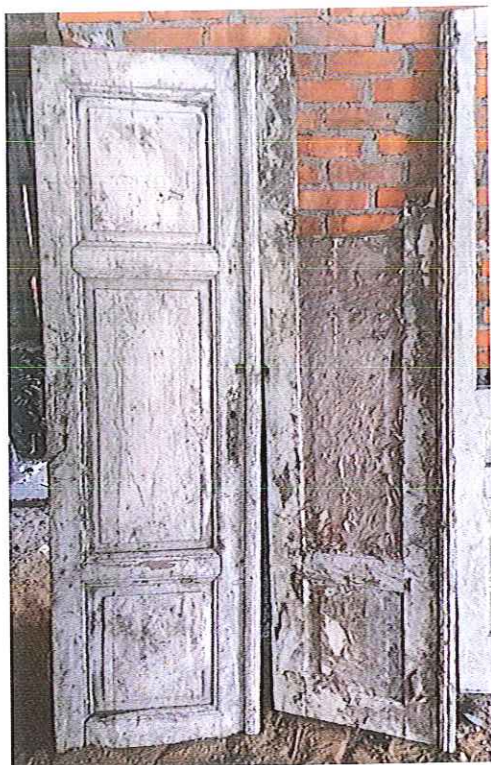
Fot. 28. Widok stolarki drzwiowej, oznaczonej: D(d), elementy dwuskrzydłowych drzwi płycinowych, wewnętrznych, magazynowane w budynku w nieodpowiednich warunkach przez nieokreślony czas. Fatalny stan zachowania. Obecnie przechowywane w magazynie MOCAK. *Budynek „Kossakówka, Pl. Kossaka 4, Kraków.* Fot. D. Narowska Avonza, wrzesień 2021

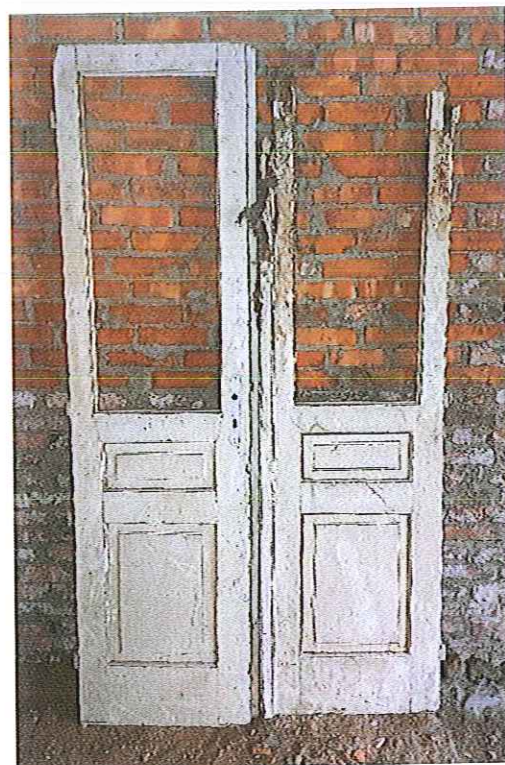
Fot. 29. Widok stolarki drzwiowej, oznaczonej: D(c), elementy dwuskrzydłowych drzwi płycinowych, wewnętrznych, magazynowane w budynku w nieodpowiednich warunkach przez nieokreślony czas. Fatalny stan zachowania. Obecnie przechowywane w magazynie MOCAK. *Budynek „Kossakówka, Pl. Kossaka 4, Kraków.* Fot. D. Narowska Avonza, wrzesień 2021

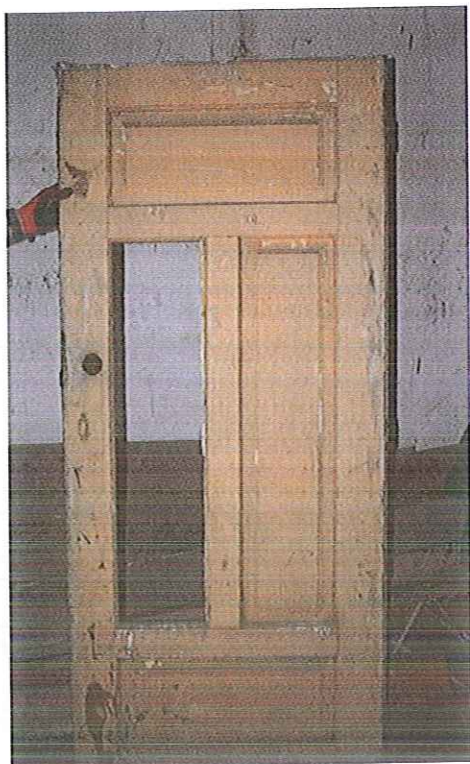
Fot. 30. Widok stolarki drzwiowej, oznaczonej: D(f), skrzydło jednoskrzydłowych drzwi płycinowych, wewnętrznych. Drzwi między pomieszczeniem 1.2 i LU.1.1. Zły stan zachowania, brak jednej płyciny. Obecnie przechowywane w magazynie MOCAK. *Budynek „Kossakówka, Pl. Kossaka 4, Kraków.* Fot. D. Narowska Avonza, wrzesień 2021

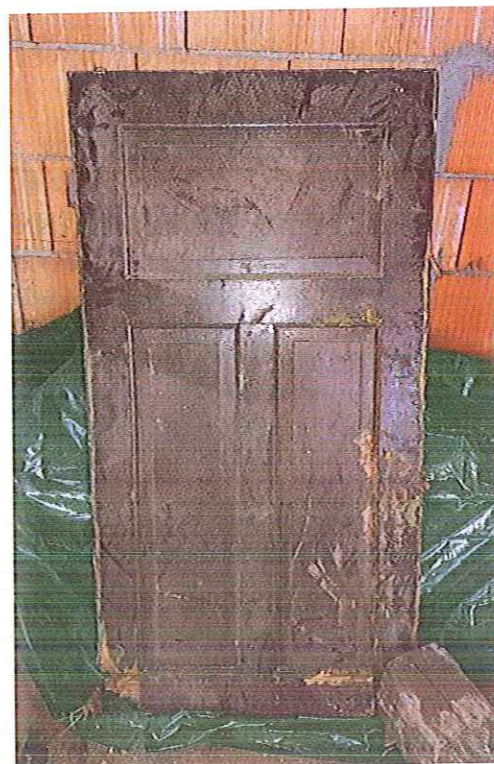
Fot. 31. Widok stolarki drzwiowej, oznaczonej: D(e), skrzydło jednoskrzydłowych drzwi płycinowych, wewnętrznych. Zły stan zachowania, spowodowany niewłaściwym przechowywaniem. Obecnie przechowywane w magazynie MOCAK. *Budynek „Kossakówka, Pl. Kossaka 4, Kraków.* Fot. D. Narowska Avonza, wrzesień 2021

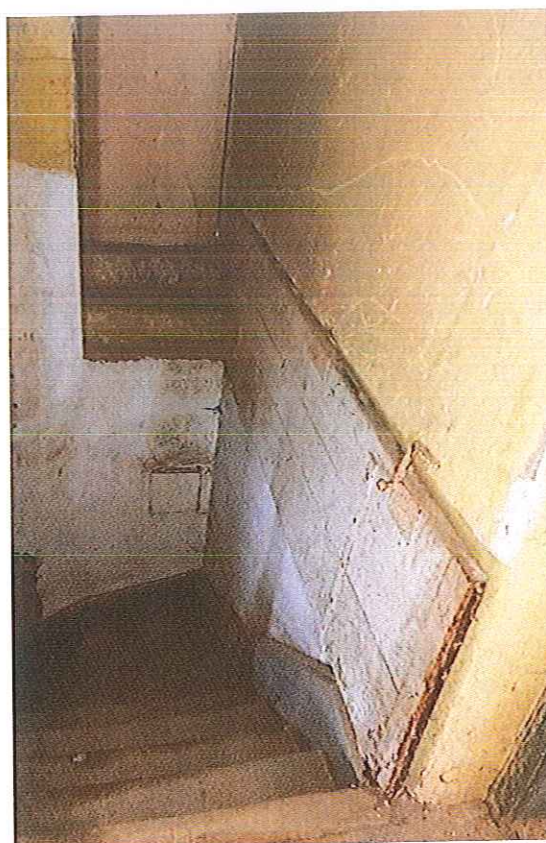
Fot. 36. Drewniany podnoszony trap, łączący spocznik schodów z pomieszczeniem 1.8, stan drewna wydaje się być dość dobry, widoczne zniszczenia mechaniczne powierzchniowe, gruba wielowarstwowa powłoka malarska. *Budynek „Kossakówka, Pl. Kossaka 4, Kraków.* Fot. D. Narowska Avonza, luty 2021.

Częścią drewnianych schodów jest także drewniany opuszczany podest komunikacyjny, łączący spocznik schodów na poddaszu z pomieszczeniem 1.8. Element zachowany jest dość dobrze, jednak możliwość utrzymania jego funkcji powinna zostać oceniona dokładnie w czasie prac renowacyjnych, po usunięciu powłok malarskich i ocenie właściwości mechanicznych drewna.

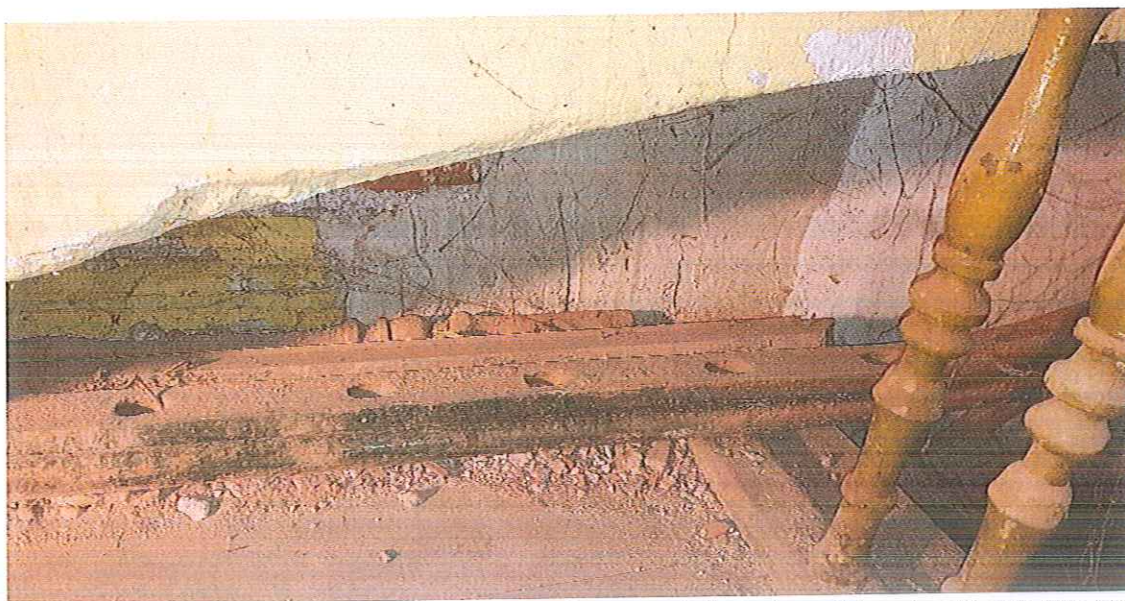
Fot. 37. Zdemontowane i złożone obok zachowanego fragmentu balustrady części pochwyty oraz trzy tralki. Budynek „Kossakówka, Pl. Kossaka 4, Kraków. Fot. D. Narowska Avonza, luty 2021.

1. Oczyszczyć elementy z nawarstwień malarskich.
2. Ocenić stan drewna schodów pod kątem parametrów wytrzymałościowych. Wymienić elementy, które nie spełniają parametrów dla schodów użytkowych.
3. Odtłuścić powierzchnię schodów i pochwytu.
4. Wykonać rekonstrukcję tralek i części pochwytu.
5. Wykonać impregnację biobójczą nowych i starych elementów przez powlekanie. Metody i środki – j.w.
6. Drobne ubytki i pęknięcia uzupełnić szpachlówkami do drewna – w wybranym systemie danego producenta.
7. Wyszlifowane powierzchnie odpylić, odtłuścić i pokryć dwukrotnie warstwą podkładową a następnie warstwą wykończeniową. Technologię farb dobrać do funkcji elementu – trwalsze powłoki na schody i pochwyt. Kolorystykę zatwierdzić w Wojewódzkim Urzędzie Ochrony Zabytków.

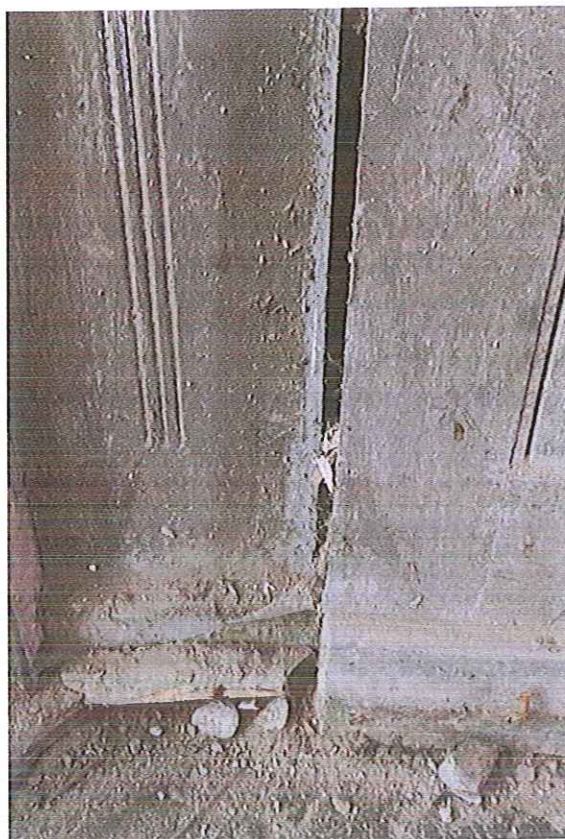
W obiekcie zachowały się dwa rodzaje boazerii. W hallu, naprzeciw drzwi do piwnic występuje fragment drewnianej boazerii, obramionej profilowanymi listwami oraz o dekoracji lica w postaci pionowych profilowanych pól. Jest to boazeria historyczna analogiczna pod względem stylowym do zachowanej stolarki drzwiowej (I D5). Zachowana jest dość dobrze, pokryta wieloma nawarstwieniami malarskimi, zabrudzeniami. W gorszym stanie jest dolna część boazerii, zwłaszcza z lewej strony, gdzie uszkodzenia mechaniczne przyspieszyły procesy niszczące w drewnie i spowodowały jego miejscową dezintegrację.

Fot. 39. Drewniana historyczna boazeria, fragment dolnej części, widoczny zły stan zachowania *Budynek „Kossakówka, Pl. Kossaka 4, Kraków.* Fot. D. Narowska Avonza, luty 2021

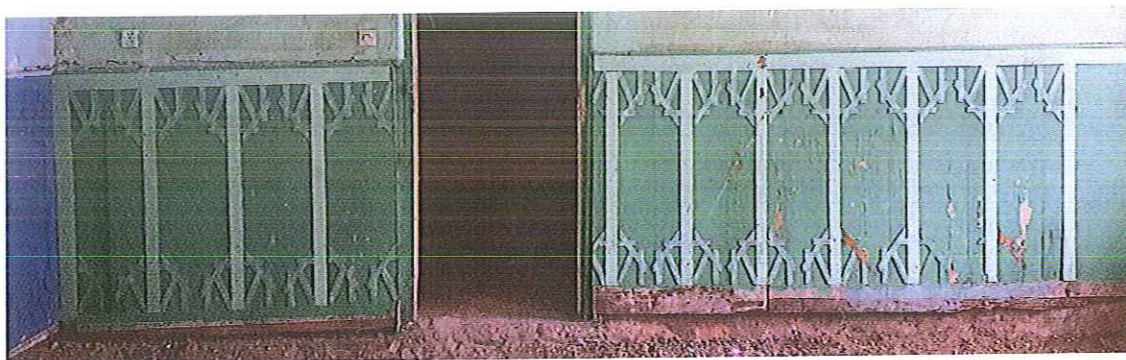
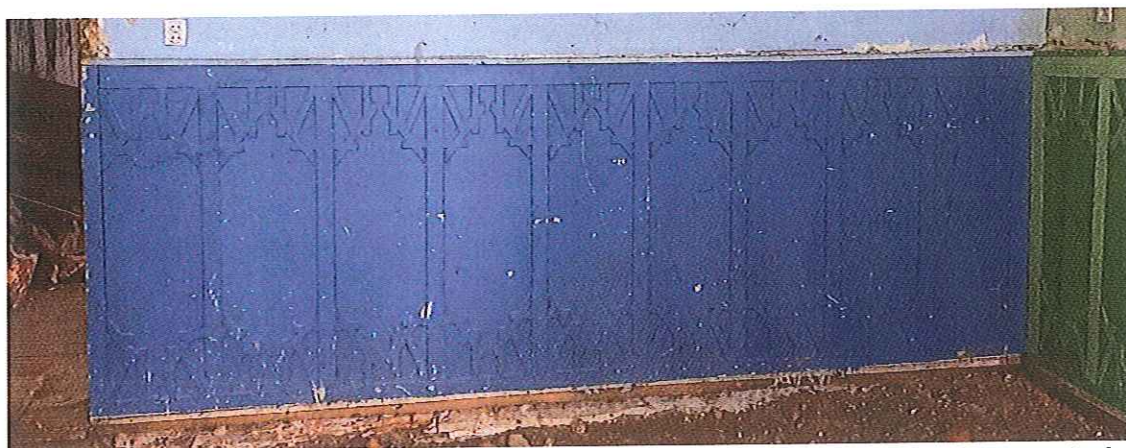
W pomieszczeniu LU.1.1. zachowała się boazeria o konstrukcji deskowej, z nabitymi listwami w formie dekoracji ramowo - płycinowej, z płycinami ozdobionymi w narożnikach skrzyżowanymi listwami. Stan boazerii jest dość zły, drewno u dołu jest zaatakowane przez mikroorganizmy w dużym stopniu oraz z niewielkim stopniem – przez drewnojady. Pokrywające powierzchnię boazerii warstwy farby w wielu miejscach odspajają się płatami.

Fot. 40, 41. Drewniana boazeria w pomieszczeniu LU.1.1., widoczny dość zły stan zachowania *Budynek „Kossakówka, Pl. Kossaka 4, Kraków.* Fot. D. Narowska Avonza, luty 2021

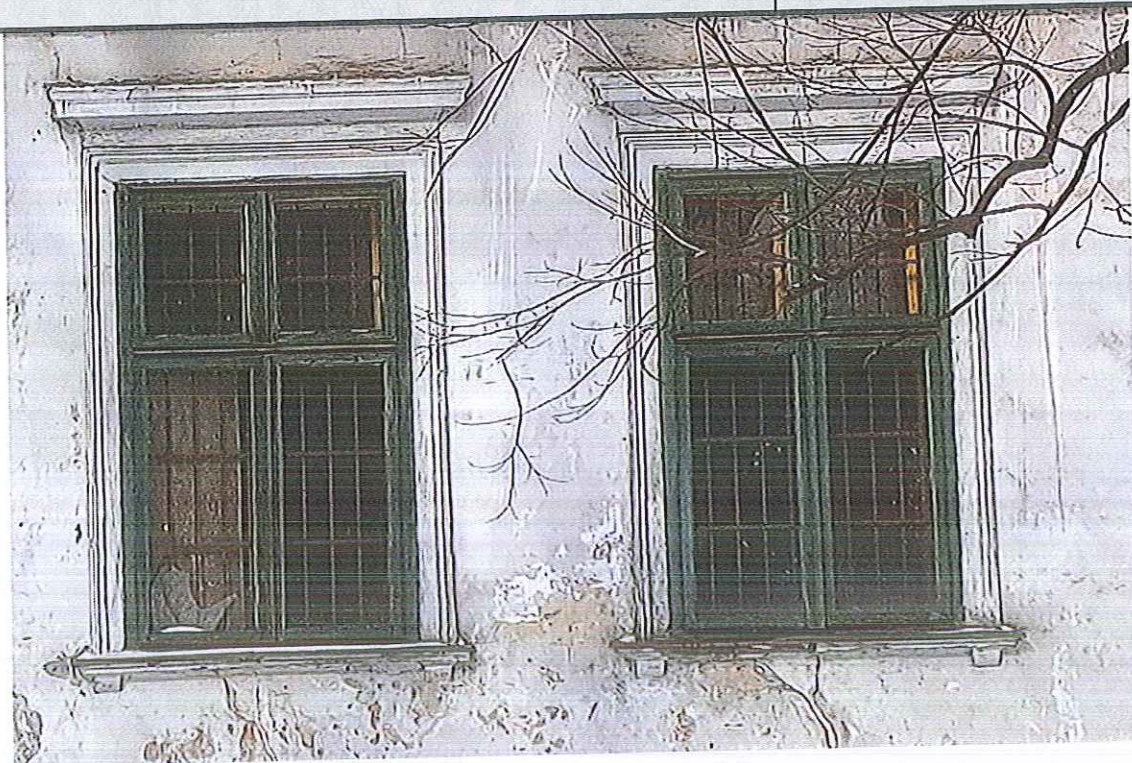
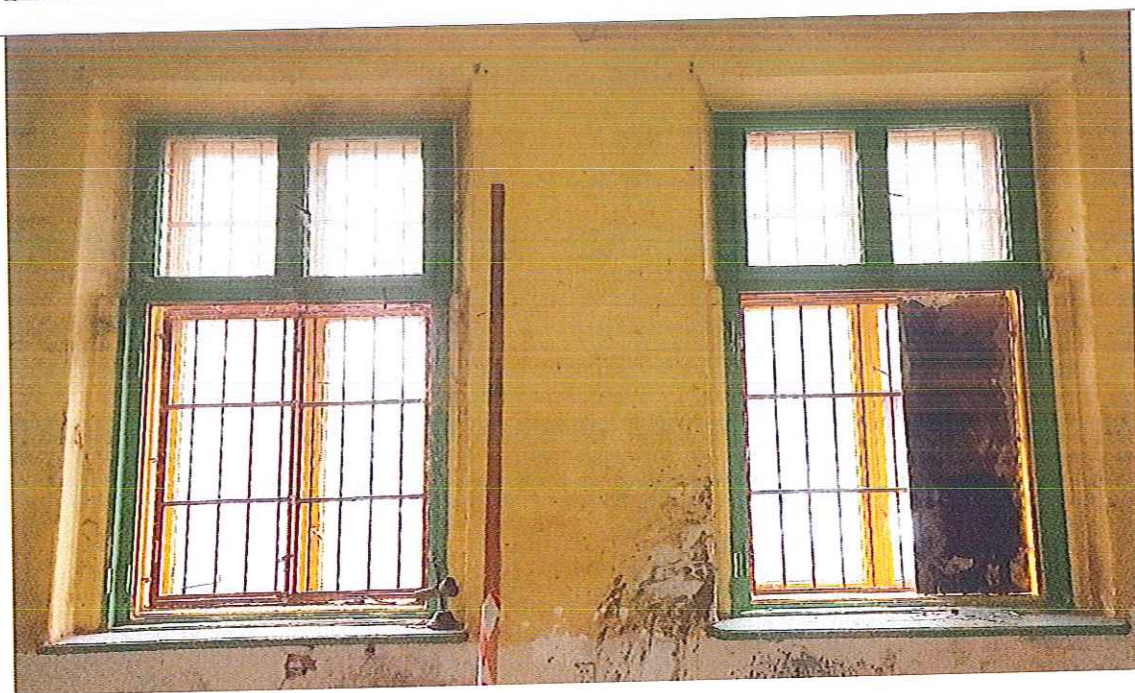
Funkcja	Okna parterowej części elewacji południowej, doświetlające pomieszczenie LU.1.1
Opis	Okna dwupoziomowe, czteropolowe, czteroskrzydłowe, półskrzynkowe, skrzydła zewnętrzne rozwierane na zewnątrz.
Parapet, okapniki	Brak okapników, parapety blaszane, malowane.
Okucia	Historyczne zawiasy czopowe i mosiężne klameczki.
Stan zachowania	Od zewnątrz – ramiaki i ościeżnice w stanie bardzo złym, drewno zawilgocone, zainfekowane, warstwy malarskie w stanie szczątkowym. Od wewnątrz – dolne skrzydła zdemonstrowane, w stanie niekompletnym, ramiaki i ościeżnice pokryte grubą warstwą powłok malarskich, zamalowane historyczne zawiasy, zachowane mosiężne klamki – niekompletnie. W ościeżach okna wnęki wykonane w tynku dla niezachowanych obecnie szpalet dolnych skrzydeł.
Wnioski: Ze względu na zniszczenia wnioskuje się o rekonstrukcję zewnętrznych skrzydeł, z szybą P4, rekonstrukcję skrzydeł wewnętrznych (zachowanych, ale w fatalnym stanie) oraz rekonstrukcję niezachowanych okiennic wewnętrznych – wg dokumentacji projektowej (rys. 6, 6a, 6b, 6c). Okucia odrestaurować i przełożyć, braki zastąpić replikami istniejących. Wnioskuje się zamontować parapet zewnętrzny z blachy tytanowo – cynkowej. Ze względów estetycznych proponuje się zlikwidować kraty.

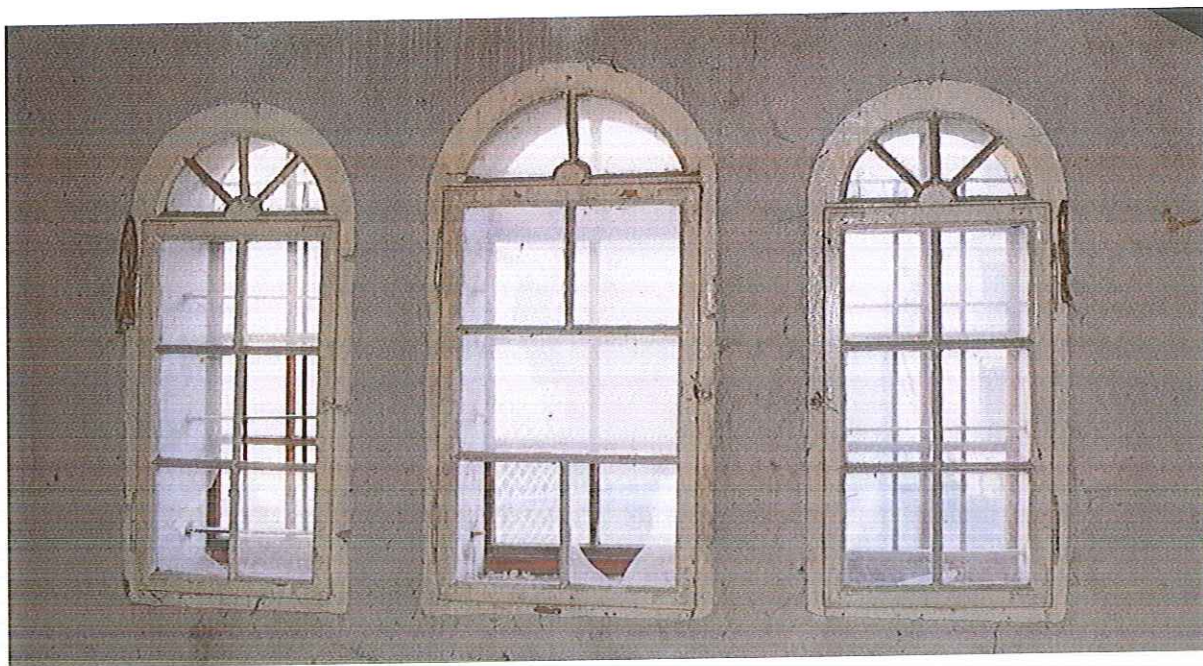
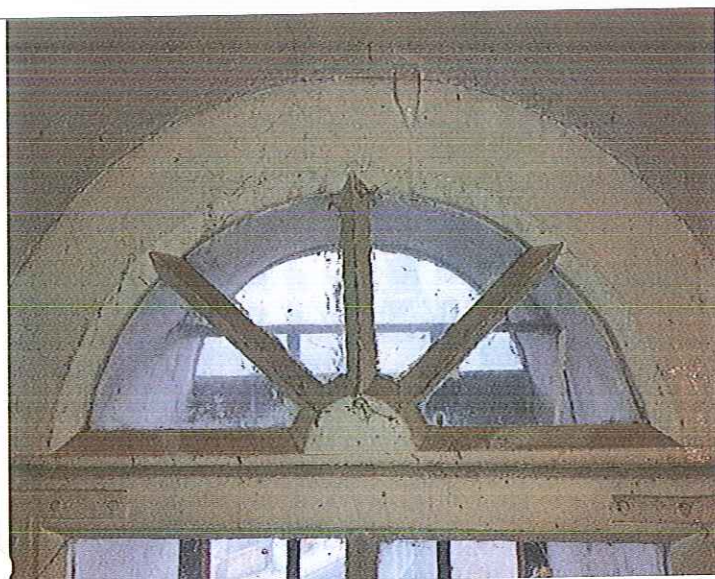
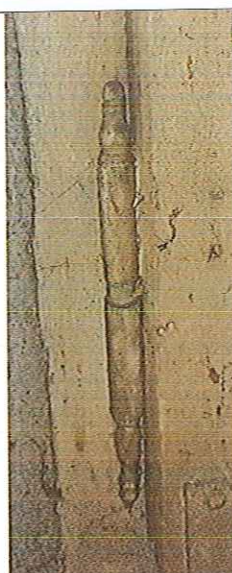
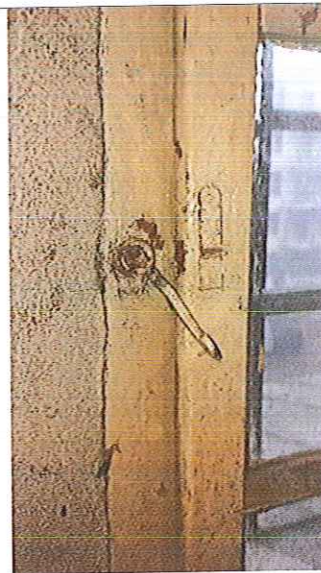
Funkcja	Okna w elewacji północnej, doświetlające pomieszczenie 1.8
Opis	Układ trzech zestawów stolarki, jednoskrzydłowych, z półkolistymi nieuchylnymi nadświetlami. Skrzydła zewnętrzne wtórne z podziałami dolnych kwater sześciopółowymi, z nadświetlami półkolistymi dzielonymi dwupółowo. Skrzydła wewnętrzne historyczne – skrajne dzielone sześciopółowo szczeblinami, z nadświetlami nieuchylnymi, dzielonymi koncentrycznie czteropółowo, stolarka środkowa – skrzydło trójpoziomowe, górny i dolny poziom dzielony pionowo na dwie części szczeblinami, część środkowa bez podziału, nadświetle nieuchylnie dwupółowe, dzielone pionową szczebliną.
Parapet, okapniki	Nie występują
Okucia	Historyczne zawiasy czopowe, okucia łączące, zakrętki, występujące w części wewnętrznej
Stan zachowania	Od zewnątrz – elementy wtórne w złym stanie, od wewnątrz – ramiaki i ościeżnice pokryte grubą warstwą powłok malarskich, zamalowane skorodowane okucia, kity szklarskie w fatalnym stanie

Wnioski: skrzydła wewnętrzne przewidziane do pełnej konserwacji z zachowaniem i konserwacją okuć i oszklenia. Elementy zewnętrzne wnioskuję się wymienić na nowe, zrekonstruowane na podstawie dokumentacji projektowej (rys. 14, 14a 14b). Ze względu na wymogi przeciwpożarowe proponuje się w mur ościeża wbudować szybę zespoloną o funkcji przeciwpożarowej i przeciwwłamaniowej.

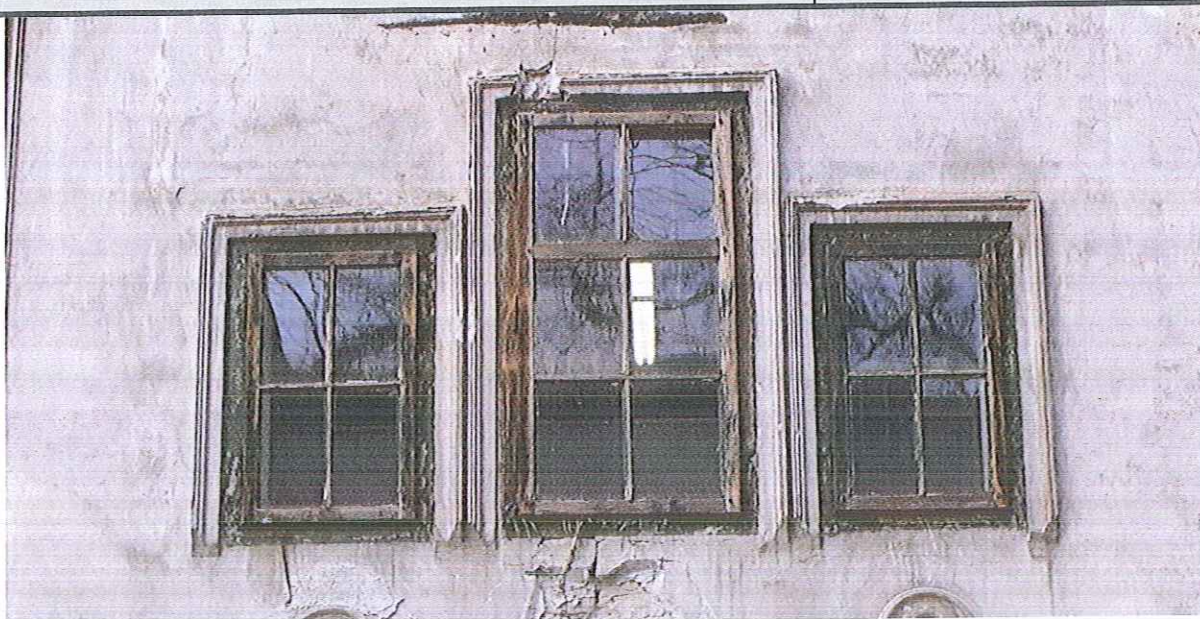
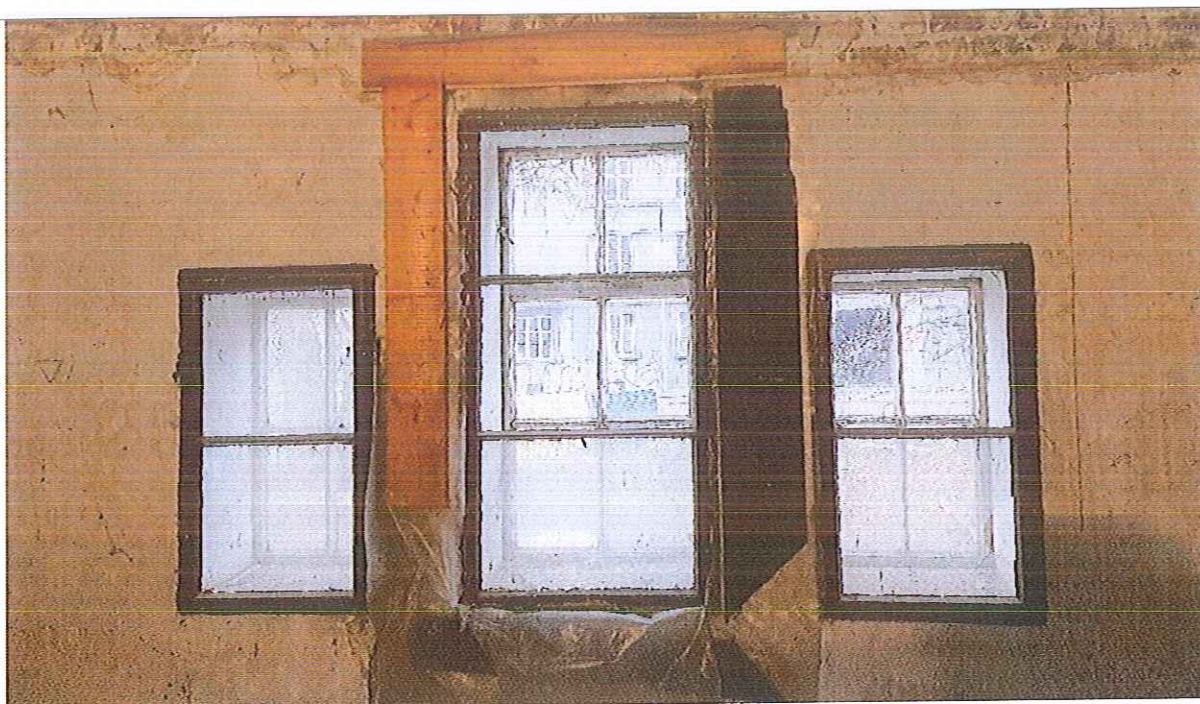
Funkcja	Okna poddasza na elewacji południowej, doświetlające pomieszczenie 2.11.
Opis	Układ trzech jednoskrzydłowych okien, skrajne kwatery dwupoziomowe, czteropolowe, skrzydło środkowe trójpoziomowe, sześciopanelowe. Skrzydła wewnętrzne – skrajne dwupoziomowe dwupolowe, środkowe – trójpoziomowe, trójpanelowe. Okna krosnowe zdwojone
Parapet, okapniki	Brak okapników i parapetów
Okucia	Historyczne zawiasy czopowe i zakrętki w skrzydłach wewnętrznych, w skrzydłach zewnętrznych – wtórnych - współczesne klamki.
Stan zachowania	Od zewnątrz – ramiaki i krosna w stanie bardzo złym, drewno zawilgocone, zainfekowane, warstwy malarskie w stanie szczątkowym. Od wewnątrz – ramiaki i krosna pokryte grubą warstwą powłok malarskich, zamalowane historyczne zakrętki. Okna wewnętrzne są jednymi z najstarszych zachowanych elementów stolarki w budynku.

Wnioski: Skrzydła i krosna wewnętrzne poddać konserwacji zachowawczej, chronić oryginalne oszklenie, historyczne okucia odrestaurować. Skrzydła i krosna zewnętrzne – wtórne – wykonać wg dokumentacji projektowej (rys. 16, 16a, 16b).

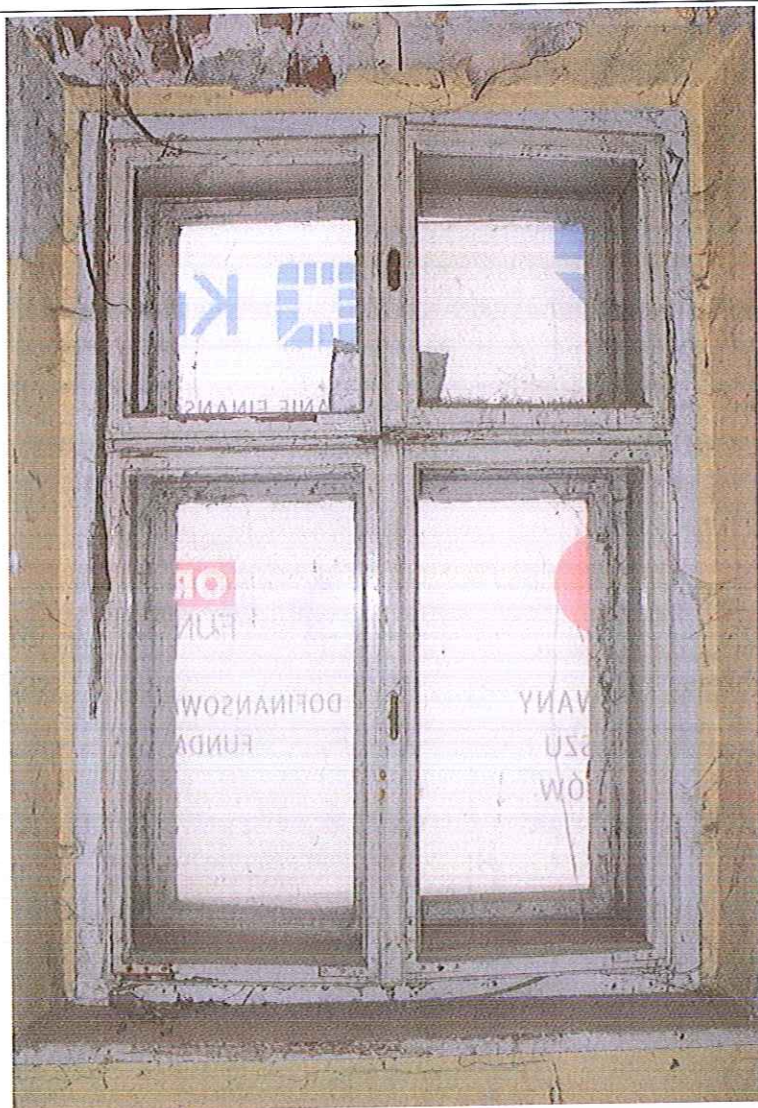
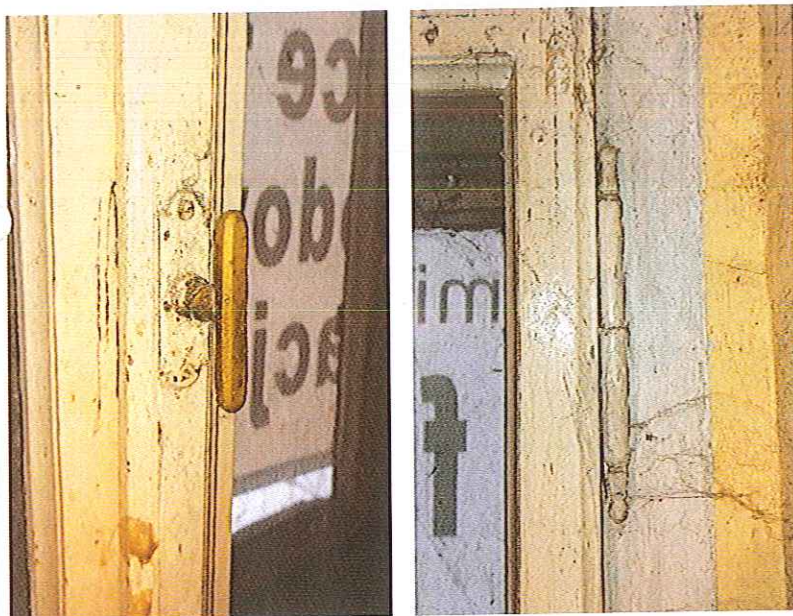
Oznaczenie	okno nr 9 (I 03/ 2.10 S)
Funkcja	Okno na elewacji południowej, doświetlające pomieszczenie 2.10.
Opis	Okno dwupoziomowe, czteropolowe, czteroskrzydłowe, ze ślaniem w 2/3 wysokości, skrzynkowe, pierwotnie skrzydła zewnętrzne rozwierane na zewnątrz - okno ościeżnicowe.
Parapet, okapniki	Brak okapników i parapetów
Okucia	Historyczne zawiasy czopowe, mosiężne szyldy i klamki („biskoptowe”)
Stan zachowania	Od zewnątrz - ramiaki i ościeżnice w stanie bardzo złym, drewno zawilgocone, zainfekowane, warstwy malarskie łuszczące się. Od wewnątrz - ramiaki i ościeżnice pokryte grubą warstwą powłok malarskich, zamalowane i skorodowane okucia.

Wnioski: Wnioskuję się o rekonstrukcję zewnętrznych elementów okna w oparciu o dokumentację projektową (rys. 17, 18, 18a, 18b), z przywróceniem pierwotnego kierunku otwierania, z przełożeniem historycznych okuć i z nowym oszkleniem P4. Wewnętrzne skrzydła, ościeżnice i krosno przeznaczone do pełnej konserwacji z zachowaniem i konserwacją historycznych okuć.

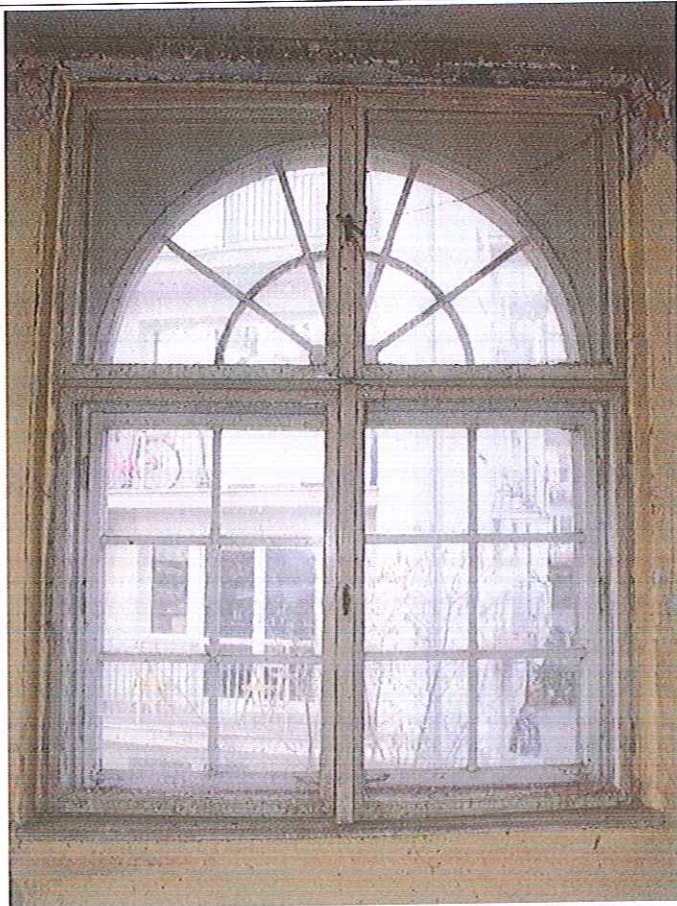
Oznaczenie	I 06 (okno nr 11)
Funkcja	Okno na elewacji północnej, doświetlające pomieszczenie 2.3.
Opis	Okno o konstrukcji skrzynkowej, jednokrosnowej, od strony wewnętrznej – dwupoziomowe, czteroskrzydłowe, czteropolowe, ze śłemeniem na wysokości 3/5, Od strony zewnętrznej – z nadśłemeniem zamkniętym półkoliście, dzielonym koncentrycznie 10-ciopolowo, o dolnych skrzydłach sześciopolowych dzielonych szczelinami
Parapet, okapniki	niewidoczne
Okucia	zawiasy czopowe z czopek półkoliście zakończonym, mosiężne szyldy i klamki, niekompletne
Stan zachowania	Od zewnątrz – ramiaki i ościeżnice w stanie bardzo złym, drewno zawilgocone, zainfekowane, warstwy malarskie łuszczące się. Od wewnątrz – ramiaki i ościeżnice pokryte grubą warstwą powłok malarskich, widoczne spękania drewna, zamalowane i skorodowane okucia.

Wnioski: Ze względu na zniszczenia wnioskuje się o rekonstrukcję zewnętrznych elementów okna w oparciu o dokumentację projektową (rys. 20, 20a), historyczne okucia wymontować i odrestaurować, następnie przełożyć do odtworzonych skrzydeł. Ościeżnicę zachować i poddać pełnej konserwacji. Odtworzyć brakujące okucia na podstawie zachowanych elementów. Zamontować parapet zewnętrzny z blachy tytanowo – cynkowej.

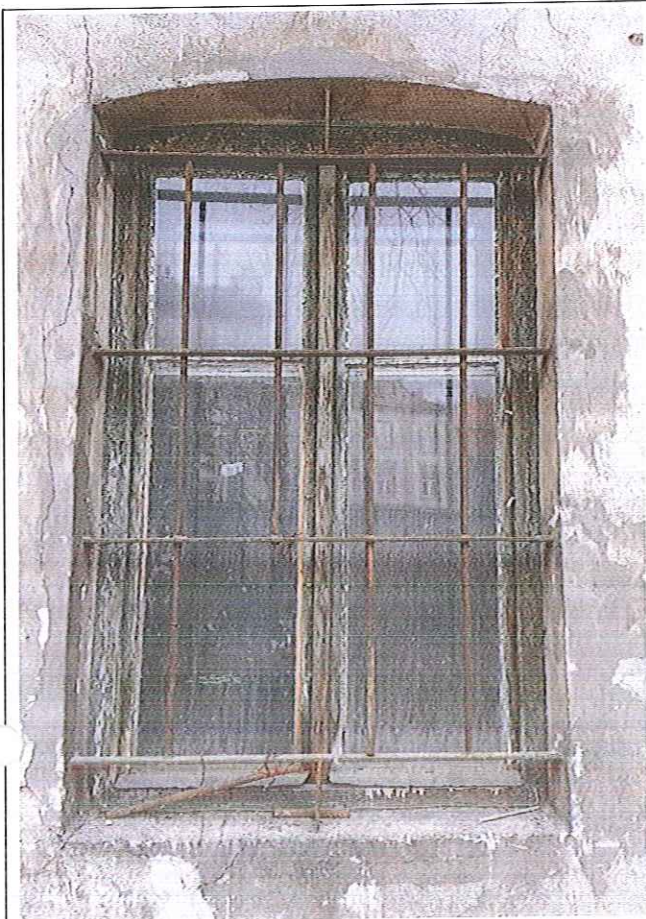
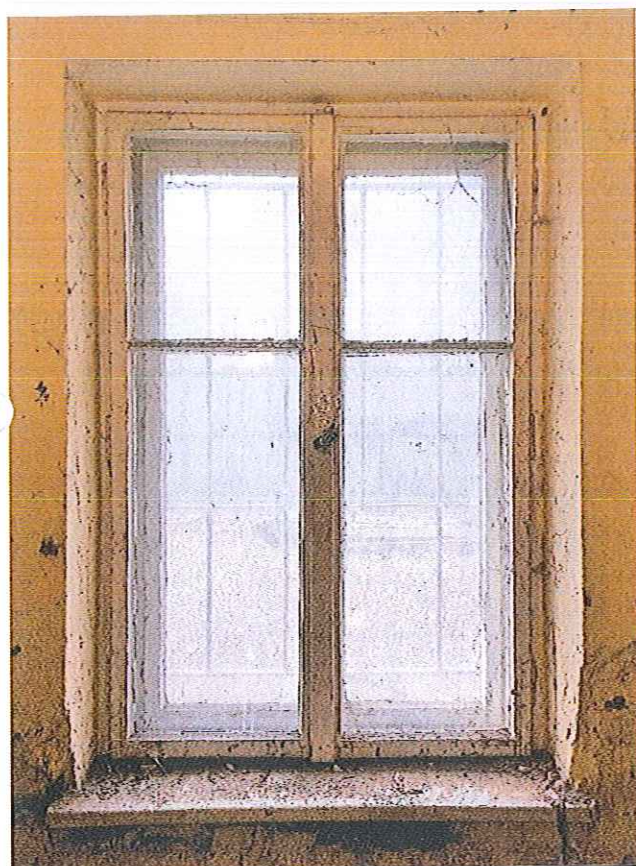
Oznaczenie	I O12 (-)
Funkcja	Okno w elewacji zachodniej, doświetlające pomieszczenie 2.3.
Opis	Okno dwudzielne, dwupoziomowe, czteropodziałowe, dzielone w 2/3 wysokości szczeblinami.
Parapet, okapniki	Brak parapetu, okapniki występują
Okucia	Zawiasy czopowe, okucia łączące, klamka współczesna na skrzydłach wewnętrznych
Stan zachowania	Od zewnątrz – ościeżnice i ramiaki w stanie bardzo złym, drewno zawilgocone, zainfekowane, warstwy malarskie w stanie szczątkowym. Od wewnątrz – ramiaki pokryte grubą warstwą powłok malarskich, podobnie jak drewniany parapet, zamalowane skorodowane okucia, współczesna klamka.

Wnioski: Okno wtórne – proponuje się odtworzyć okno w oparciu o dokumentację projektową (rys. 48, 48a, 48b), okno ma nawiązywać do najstarszych zachowanych (zdemontowanych) okien z biforium. Odrestaurować i wykorzystać historyczne okucia, brakujące uzupełnić replikami. Zamontować parapet zewnętrzny z blachy tytanowo – cynkowej. Zewnętrzne szyby antywłamaniowe P4.

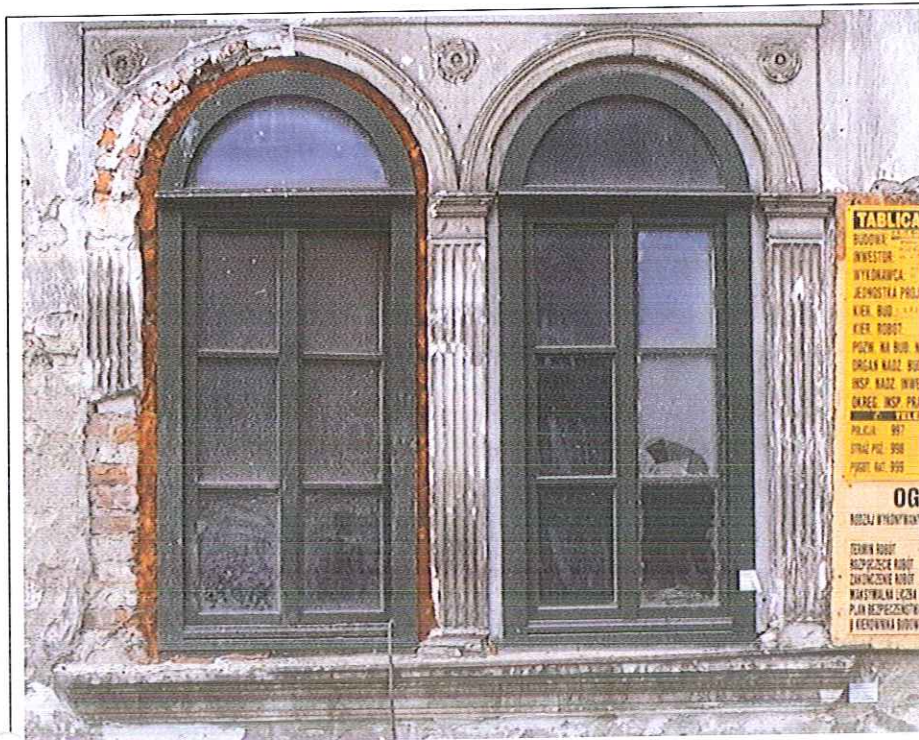
Oznaczenie	Biforium OW1
Funkcja	Okna na elewacji południowej doświetlające pomieszczenie 2.2
Opis	Stolarka współczesna z PVC, dwa okna dwuskrzydłowe, trójpoziomowe, sześciopolewe z półkolistym nadświetłem.
Parapet, okapniki	brak
Okucia	współczesne
Stan zachowania	Okna współczesne

Wnioski: Współczesną ahistoryczną stolarkę należy usunąć.

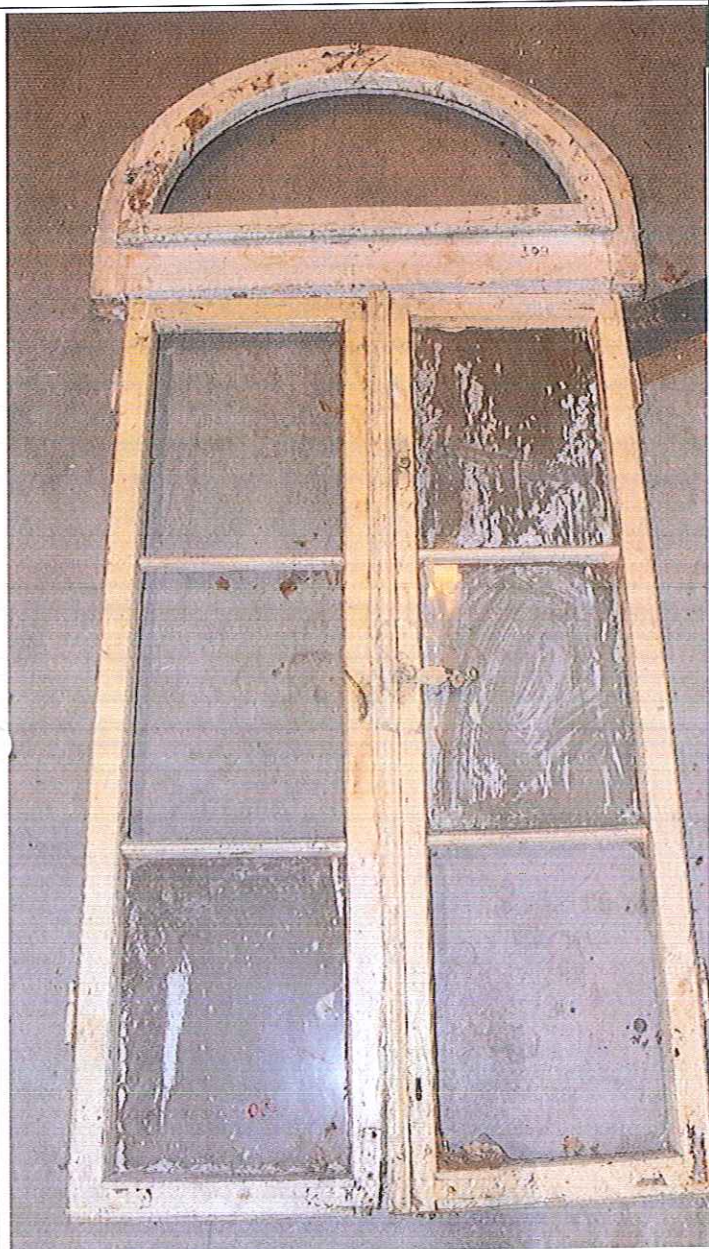
Oznaczenie	Biforium, OW 1
Funkcja	Okna zachowane na terenie budynku, zdemontowane, pierwotnie okna na elewacji południowej doświetlające pomieszczenie 2.2
Opis	Okna krosnowe, zdwojone, dwuskrzydłowe, trójpoziomowe, sześciopółkowe, z półkolistym nadświetłem dzielonym promieniście ozdobnymi szczelinami – wg zdjęć archiwalnych
Parapet, okapniki	brak
Okucia	Historyczne zawiasy czopowe, okucia łączące, zakrętki, klamki
Stan zachowania	Stan zachowania bardzo zły, drewno spalone, miejscami zainfekowane, okucia stalowe zardzewiałe, mosiężne – wielokrotnie przemalowane.

Wnioski: Odtworzyć całą stolarkę wg dokumentacji projektowej (rys. 51 a, 51b, 51c), funkcję antywłamaniową zapewnić poprzez odpowiednie oszklenie i zabezpieczenia w skrzydłach wewnętrznych, skrzydła zewnętrzne mają być replikami oryginalnych zachowanych skrzydeł.

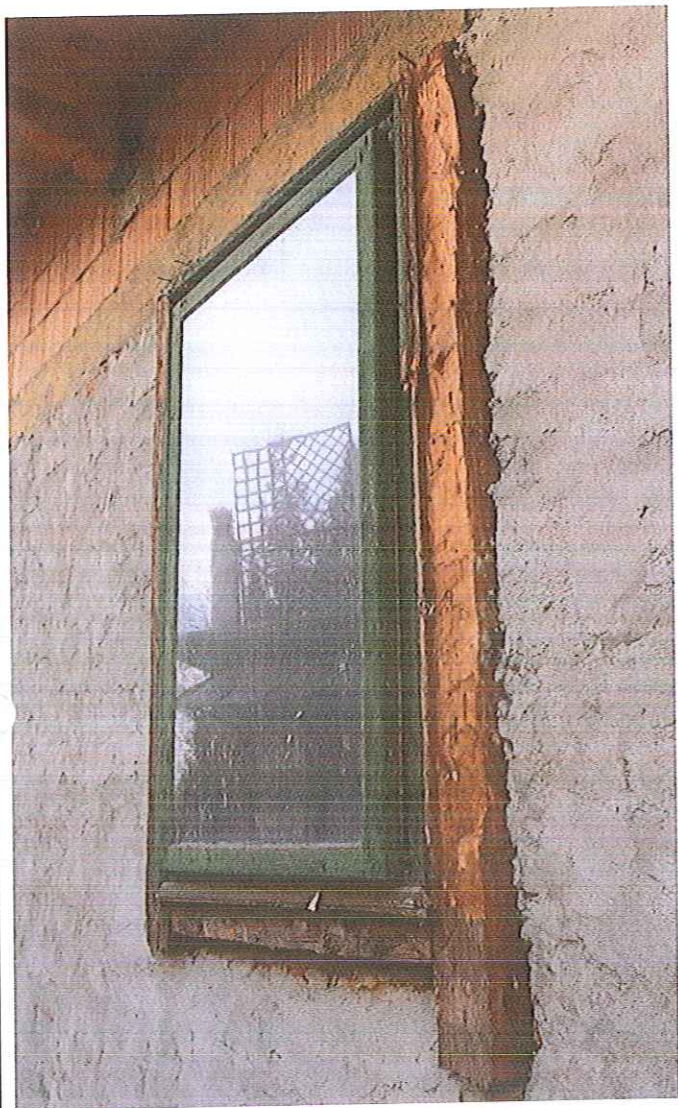
Oznaczenie	Okno OW2
Funkcja	Okno na elewacji wschodniej, doświetlające pomieszczenie 1.1.
Opis	Okno krosnowe, pojedyncze, jednoskrzydłowe, współczesne
Parapet, okapniki	Brak
Okucia	współczesne
Stan zachowania	Okno współczesne, w stanie złym

Wnioski: Okno współczesne, proponuje się wykonać nową stolarkę jako odwzorowanie okna nr 6 (102) z relokacją, zapewniającą symetrię położenia względem drzwi (ID6). Okucia wykonać jako repliki okuć z okna nr 6. Funkcję przeciwpożarową ma zapewnić szyba zespolona o odpowiednich właściwościach wbudowana w mur ościeża. Prace prowadzić wg dokumentacji projektowej (rys. 52).

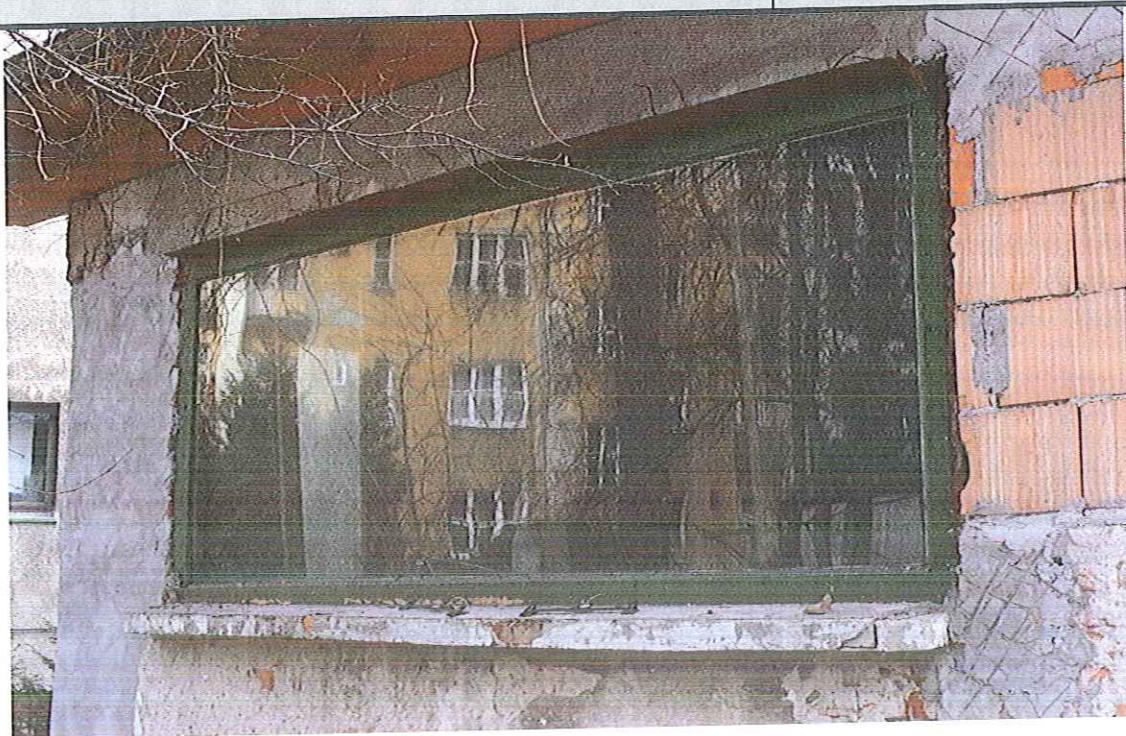
Funkcja	Okno na elewacji północnej, doświetlające pomieszczenie 1.1
Parapet, okapniki	Parapet betonowy, okapników brak
Okucia	Współczesne
Stan zachowania	Okno współczesne

Wnioski: Proponuje się likwidację okna. Jako informację o istnieniu w tym miejscu okna, proponuje się wykonanie wnęki o wymiarach 133 x 317 cm po obrysie zewnętrznej krawędzi krosna.

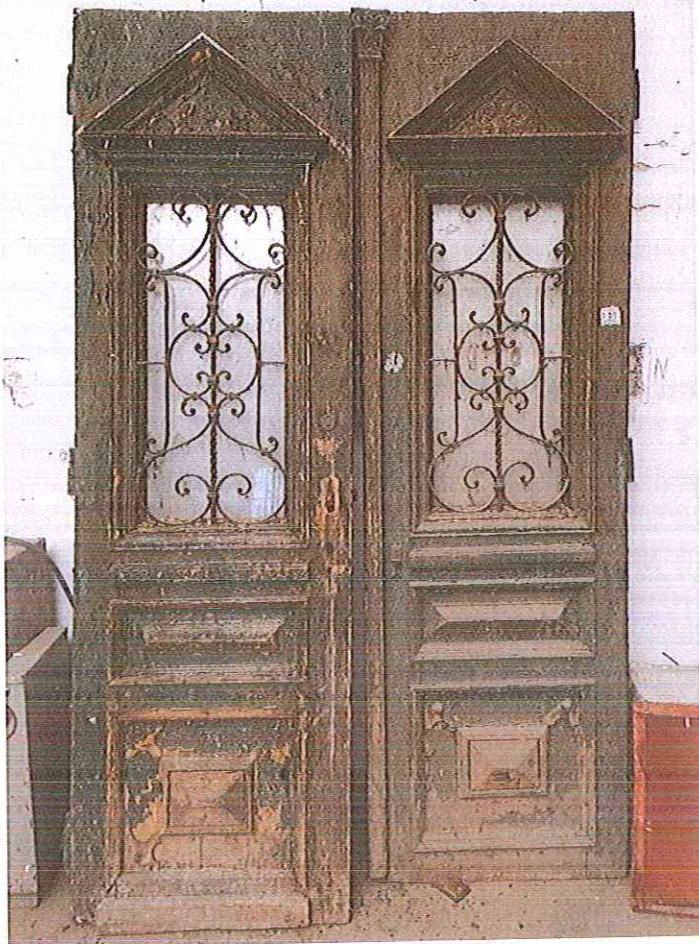
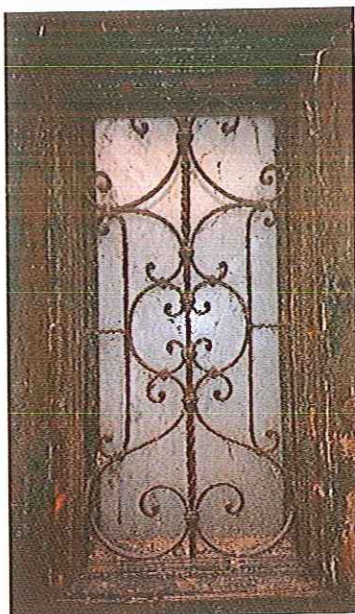
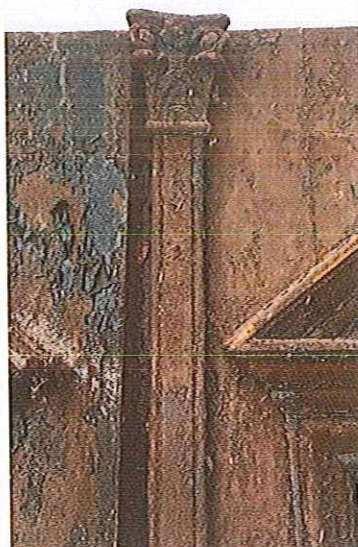
Oznaczenie	ID1 (drzwi nr 16)
Funkcja	Drzwi – wrota wejściowe z elewacji północnej, zdemontowane bez ościeżnicy
Opis	Stolarka dwuskrzydłowych drzwi wejściowych w konstrukcji płycinowej, sześciopolowej, o górnych polach przeszklonych, otwieranych, zwieńczonych profilowanym tympanonem oraz z kratą wykonaną z profili fabrycznych o symetrycznej dekoracji geometrycznej, stylizowaną na wici roślinne, o dolnych polach skrzydeł wypełnionych pseudoboniami diamentowymi o obrysie kwadratu (niżej) i prostokąta (wyżej). Stolarka pierwotnie osadzona w ościeżnicy z zachowanymi zawiasami czopowymi. Listwa przemykowa zdobiona w górnej części motywem głowicy kolumny kompozytowej.
Okucia	Historyczne zawiasy i okucia zamykające, niezachowana klamka mosiężna z szyldem
Stan zachowania	Ogólny stan jest bardzo zły. Strona zewnętrzna – z wieloma łuszczącymi się i odchodzącymi płatami nawarstwieniami malarskimi, dolne partie w stanie gorszym, warstwy malarskie niezachowane, drewno spękanе, zainfekowane mikroorganizmami, w dolnych płycinach brakujące partie dekoracji snycerskiej. Strona wewnętrzna pokryta bardzo grubą warstwą różnyk powłok malarskich, zniekształcenie form i krawędzi, spękania drewna i warstw malarskich.

Wnioski: Wnioskuje się wykonać pełną konserwację elementów drewnianych i metalowych, wraz z rekonstrukcją brakujących form dekoracji i okuć w oparciu o oryginał i dokumentację rysunkowo – pomiarową (rys. 29, 30, 31, drzwi nr 16)
