PROGRAM PRAC REMONTOWO – KONSERWATORSKICH DOTYCZĄCY STOLARKI ELEWACYJNEJ I WE WNĘTRZACH ZABYTKOWEJ WILLI „KOSSAKÓWKA” w Krakowie przy Pl. Kossaka 4

Opracowanie:
mgr Dorota Narowska Avonza

KRAKÓW, kwiecień 2022

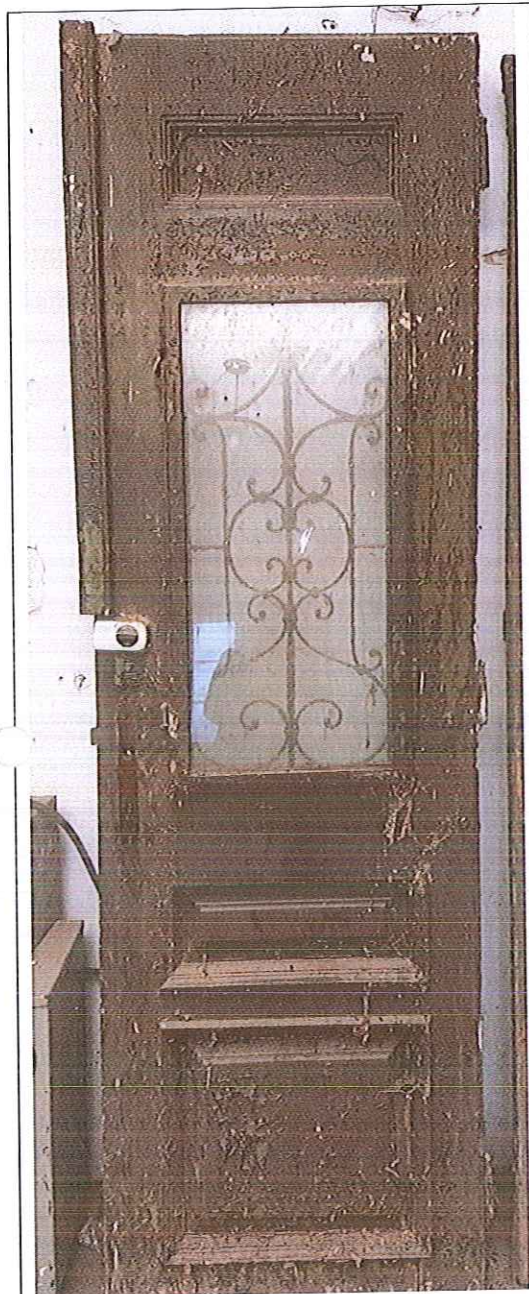
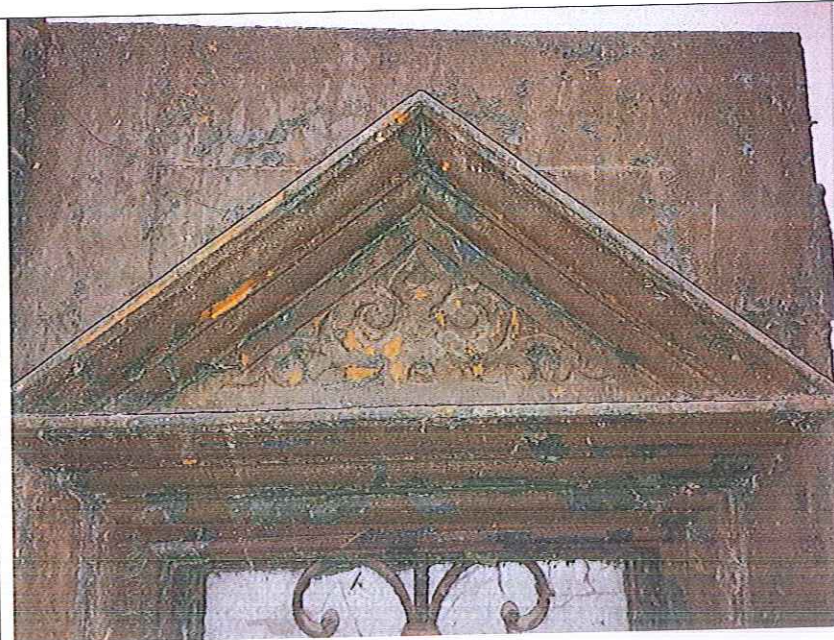
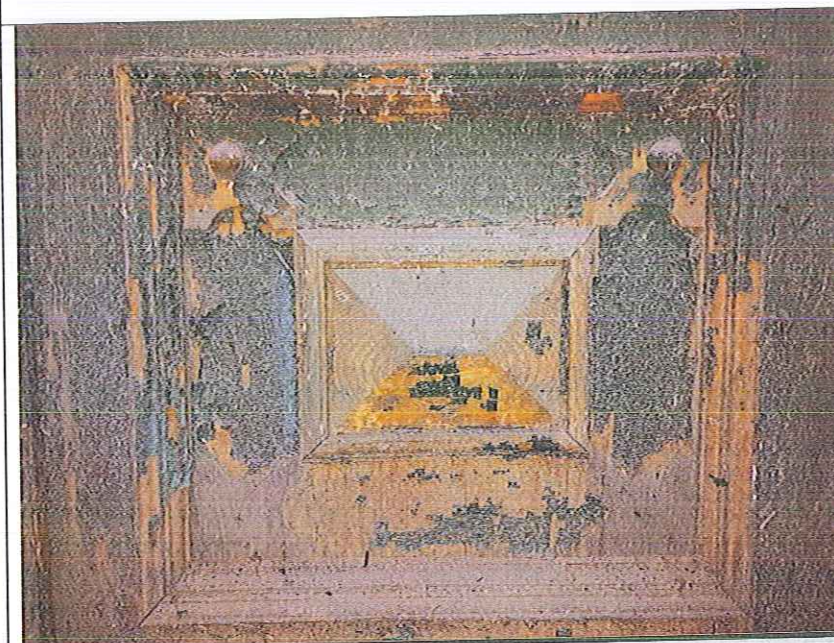
I D1 (drzwi nr 16) stan zachowania

Oznaczenie	ID1 (drzwi nr 16)
Funkcja	Drzwi – wrota wejściowe z elewacji północnej, zdemontowane bez ościeżnicy
Opis	Stolarka dwuskrzydłowych drzwi wejściowych w konstrukcji płycinowej, sześciopolowej, o górnych polach przeszklonych, otwieranych, zwieńczonych profilowanym tympanonem oraz z kratą wykonaną z profili fabrycznych o symetrycznej dekoracji geometrycznej, stylizowaną na wici roślinne, o dolnych polach skrzydeł wypełnionych pseudoboniami diamentowymi o obrysie kwadratu (niżej) i prostokąta (wyżej). Stolarka pierwotnie osadzona w ościeżnicy z zachowanymi zawiasami czopowymi. Listwa przemykowa zdobiona w górnej części motywem głowicy kolumny kompozytowej.
Okucia	Historyczne zawiasy i okucia zamykające, niezachowana klamka mosiężna z szyldem
Stan zachowania	Ogólny stan jest bardzo zły. Strona zewnętrzna – z wieloma łuszczącymi się i odchodzącymi płatami nawarstwieniami malarskimi, dolne partie w stanie gorszym, warstwy malarskie niezachowane, drewno spękanе, zainfekowane mikroorganizmami, w dolnych płycinach brakujące partie dekoracji snycerskiej. Strona wewnętrzna pokryta bardzo grubą warstwą różnyk powłok malarskich, zniekształcenie form i krawędzi, spękania drewna i warstw malarskich.

Wnioski: Wnioskuje się wykonać pełną konserwację elementów drewnianych i metalowych, wraz z rekonstrukcją brakujących form dekoracji i okuć w oparciu o oryginał i dokumentację rysunkowo – pomiarową (rys. 29, 30, 31, drzwi nr 16)

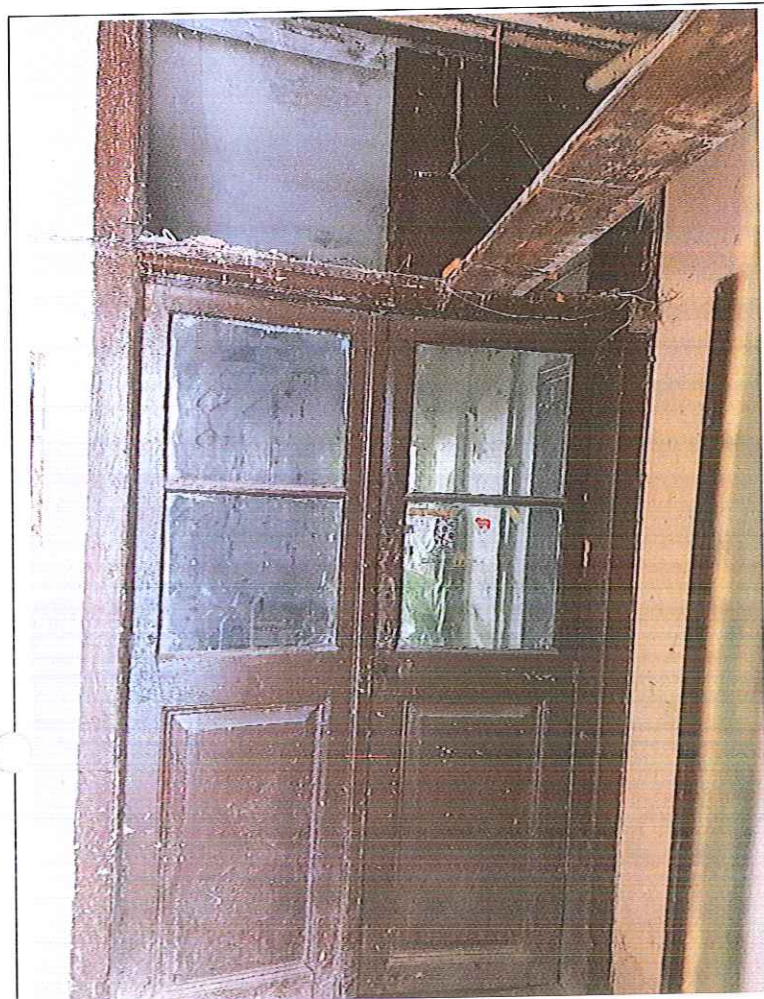
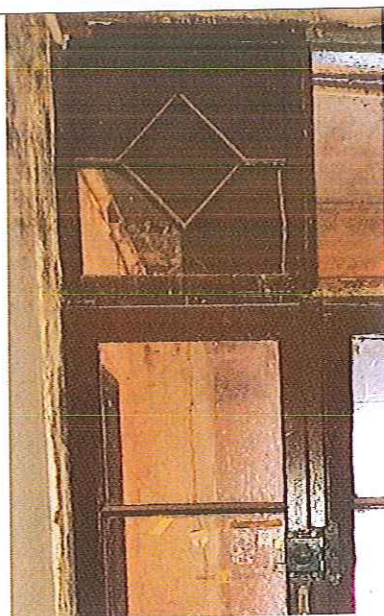
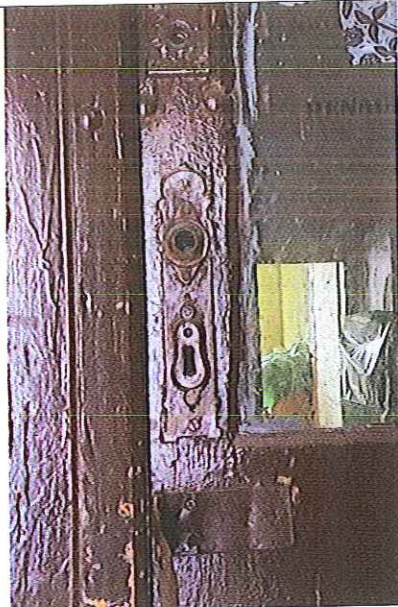
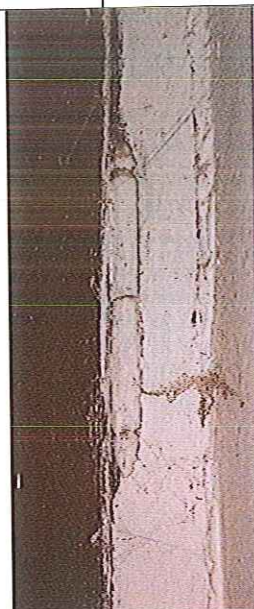
Oznaczenie	I D2 (drzwi nr 15)
Funkcja	Drzwi łączące pomieszczenie WO.1 z WO.4
Opis	Stolarka drzwi płycinowych, dwuskrzydłowych, górne pola przeszklone, dzielone na dwie części szczelinami poziomymi. Nadświetle przeszklone, dwuskrzydłowe, z podziałem szczelinami w sposób zbieżny z podziałami werandy.
Okucia	Historyczne zawiasy, ozdobny sztyld klamki
Stan zachowania	Z obu stron stolarka pokryta grubą warstwą przemalowań, zamalowane wtórnie przeszklenie jednego skrzydła nadświetla, drugie skrzydło niezachowane, niezachowana klamka, ościeżnica w złym stanie.

Wnioski: Wnioskuje się wykonać pełną konserwację elementów drewnianych i metalowych, wraz z rekonstrukcją brakującego skrzydła w oparciu o oryginał i dokumentację rysunkowo – pomiarową (rys. 27, 28, drzwi nr 15). W zależności od rozwiązania projektowego dopuszcza się możliwość relokacji w tej samej osi.

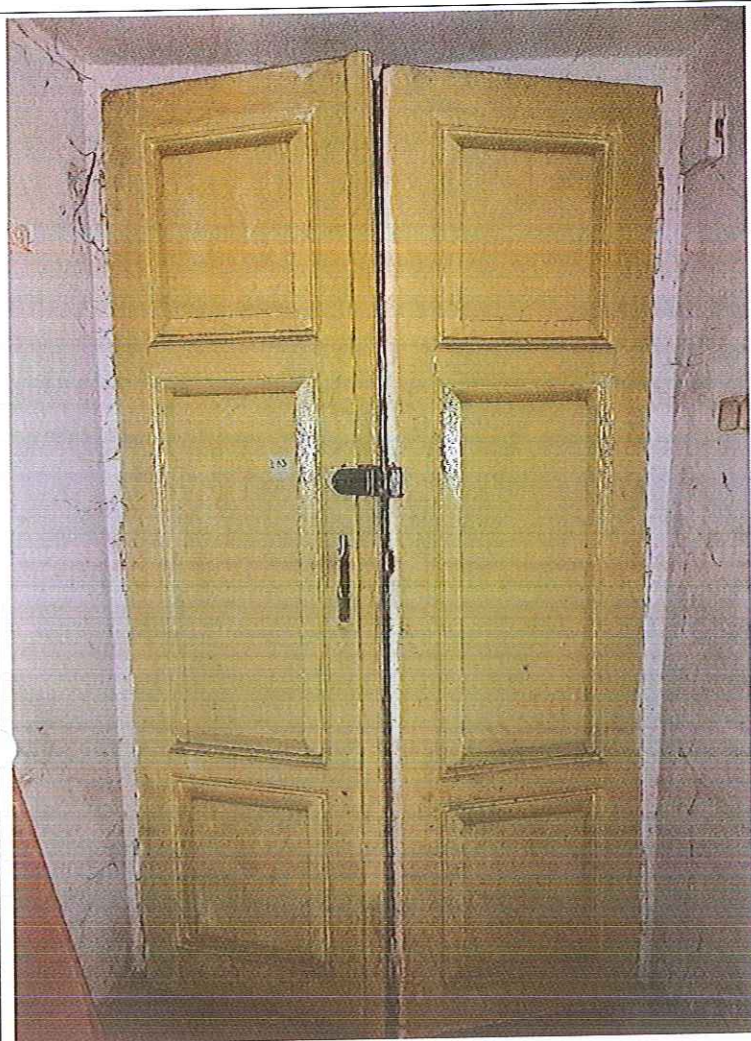
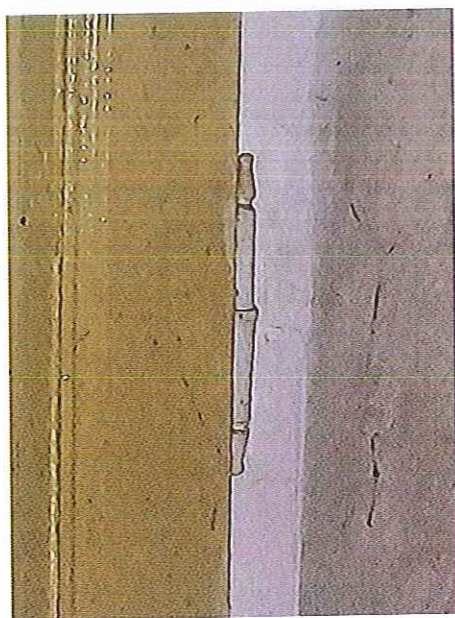
Oznaczenie	ID3 (drzwi nr 14)
Funkcja	Drzwi łączące pomieszczenie 2.1 z hallem (W04)
Opis	Stolarka dwuskrzydłowych drzwi ramowo – płycinowych, trójpłycinowych, o zróżnicowanej wielkości płycin, z listwą przymykową.
Okucia	Historyczne zawiasy i okucia zamykające, mosiężne szyldy, brak klamki od strony wewnętrznej.
Stan zachowania	Ogólny stan jest dość dobry, stolarka pokryta grubą warstwą powłok malarskich, a od strony zewnętrznej – hallu – wtórnie obita warstwą wyciszającą i ociepleniem.

Wnioski: Wnioskuje się wykonać pełną konserwację elementów drewnianych i metalowych, usunięcie wtórnej warstwy obicia, rekonstrukcję okuć w oparciu o oryginał i dokumentację rysunkowo – pomiarową (rys. 25,26, drzwi nr 14)

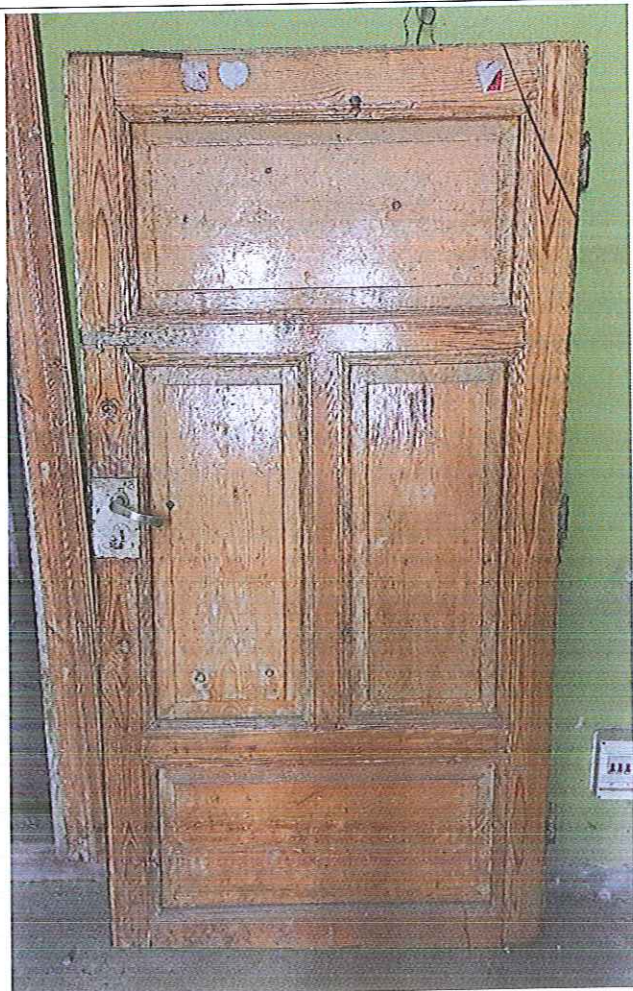
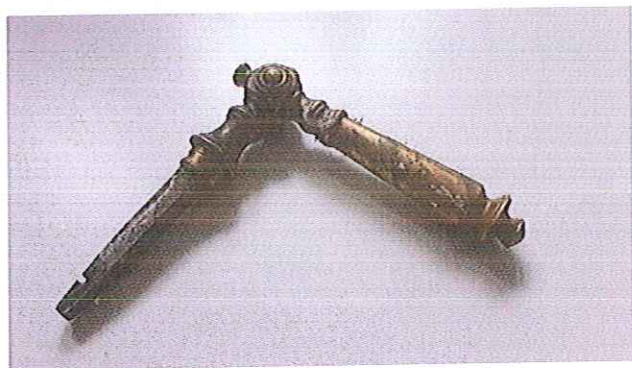
Oznaczenie	ID4 (-)
Funkcja	Drzwi łączące pomieszczenie 2.1 z hallem (W04)
Opis	Stolarka drzwi jednoskrzydłowych, czteropłycinowych, z profilowanym obramieniem ościeżnicy
Okucia	Historyczne zawiasy i szyldy klamek, historyczna mosiężna klamka (zabezpieczona)
Stan zachowania	Ogólny stan jest dość dobry, stolarka oczyszczona a powłok malarskich i pokryta warstwą lakieru bezbarwnego, podobnie ościeżnica, widoczne drobne uszkodzenia mechaniczne drewna nie wpływające na jego wytrzymałość.

Wnioski: Ze względu na fakt, że skrzydła drzwi są od nieokreślonego czasu zdemontowane, a wizualnie stan określa się jako dość dobry, należy wykonać próbę pasowania skrzydeł i podjąć decyzję o ich konserwacji lub wymianie. Ościeżnicę poddać pełnej konserwacji. Należy wykonać dokumentację pomiarowo - rysunkową. Ewentualną rekonstrukcję skrzydeł wykonać w oparciu o oryginał i wykonaną dokumentację rysunkowo - pomiarową. Wykonać rekonstrukcję brakującej klamki.

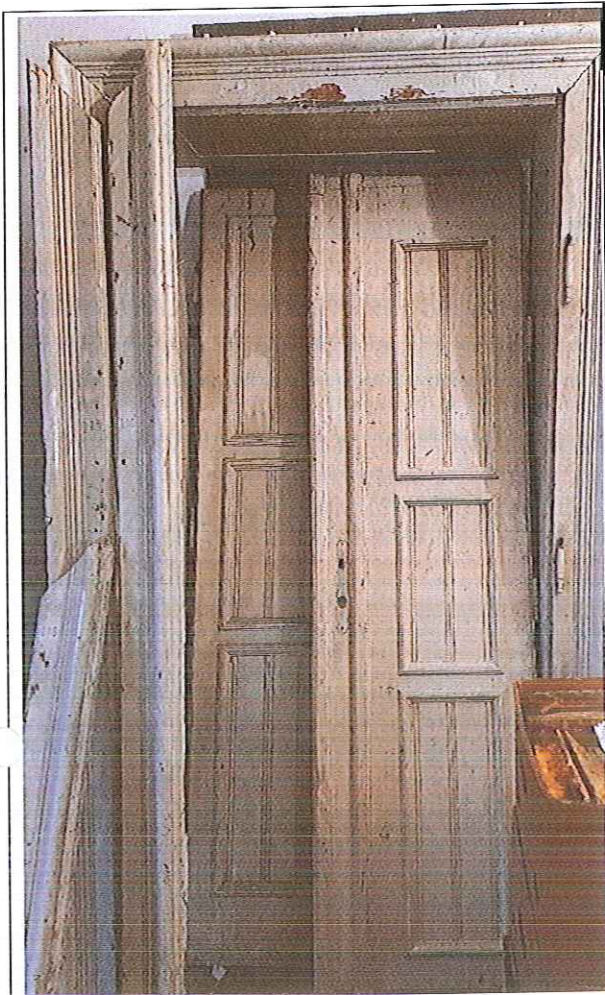
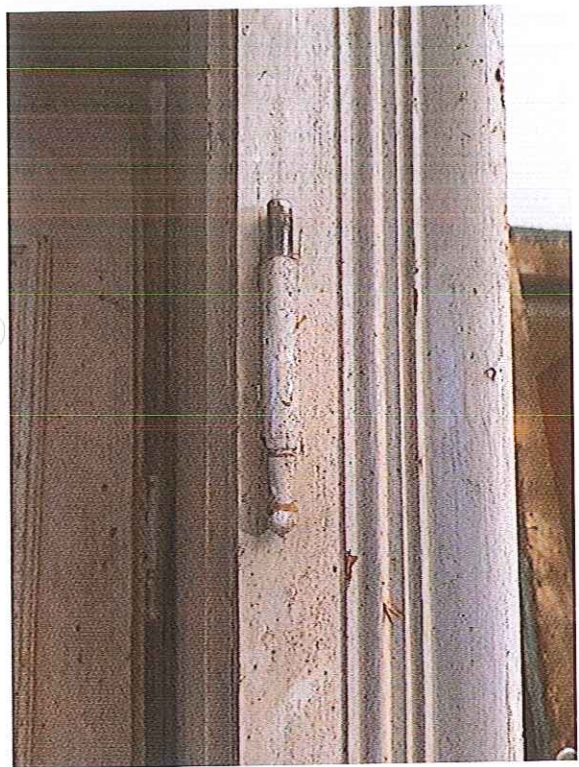
Oznaczenie	ID5 (drzwi nr 17)
Funkcja	Drzwi oznaczone na rzucie parteru między pomieszczeniem 1.6 a 1.2 (wg dokumentacji z 2014 r), obecnie zdemontowane wraz z ościeżnicą.
Opis	Stolarka dwuskrzydłowych drzwi o konstrukcji płycinowej, trójpłowej wraz z trójpłową płycinową ościeżnicą z profilowanym obramieniem (o podziale pół nawiązującym do układu profili podziałów drewnianej boazerii).
Okucia	Historyczne zawiasy, niezachowana klamka mosiężna z szyldem
Stan zachowania	Ościeżnica w stanie umiarkowanie złym, choć nie widać większych uszkodzeń drewna, podobnie skrzydła – przemalowane, warstwy farby w wielu miejscach spękane, występują zniszczenia mechaniczne. Brak szyldu i mosiężnej klamki.

Wnioski: Wnioskuje się wykonać pełną konserwację elementów drewnianych i metalowych, wraz z rekonstrukcją brakujących okuć w oparciu o oryginał i dokumentację rysunkowo – pomiarową (rys. 32, 33, drzwi nr 17). Możliwe osadzenie stolarki w obrębie parteru – w zależności od rozwiązań projektowych.

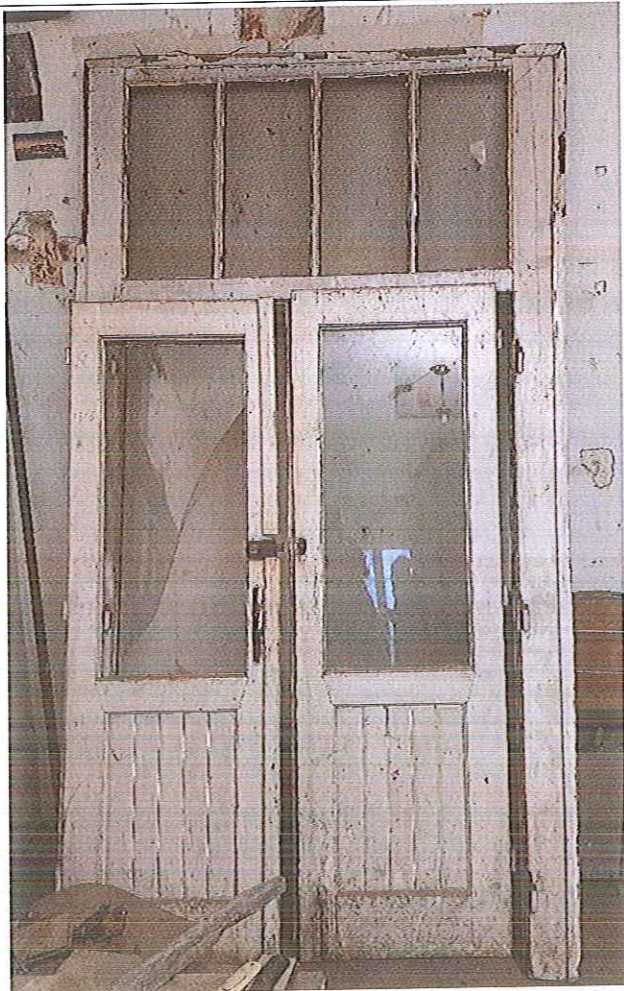
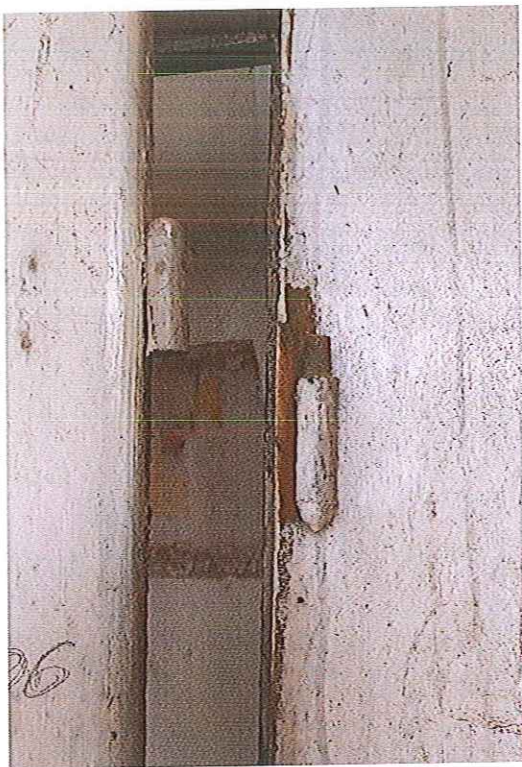
Oznaczenie	ID6 (-)
Funkcja	Drzwi – wrota wejściowe na elewacji wschodniej, zdemontowane wraz z ościeżnicą
Opis	Stolarka drzwi o konstrukcji płycinowej, dwuskrzydłowej, czteropolowej, o górnych polach przeszklonych. Nadświetle przeszklone, czteropolowe, dzielone pionowymi szczeblinami.
Okucia	Zawiasy czopowe z czopami zakończonymi półkoliście, mosiężne szyldy i klamki
Stan zachowania	Od zewnątrz w stanie bardzo złym, drewno zawilgocone, zainfekowane, warstwy malarskie łuszczące się, pęknięcia drewna, ubytki mechaniczne. Od wewnątrz – skrzydła pokryte grubą warstwą powłok malarskich, widoczną spękaną drewna, zamalowane i skorodowane okucia. W nadświetlu źle zachowane kity szklarskie. Ościeżnica w złym stanie technicznym.

Wnioski: Drzwi należy odtworzyć jako drzwi przeciwwłamaniowe i spełniające wymogi przepisów przeciwpożarowych wg dokumentacji rysunkowej (rys. 44, 44a, 44b, 44c). Oryginalne elementy drewniane powinny być poddane konserwacji i posłużyć do obudowy metalowej konstrukcji. Należy zachować historyczne okucia.

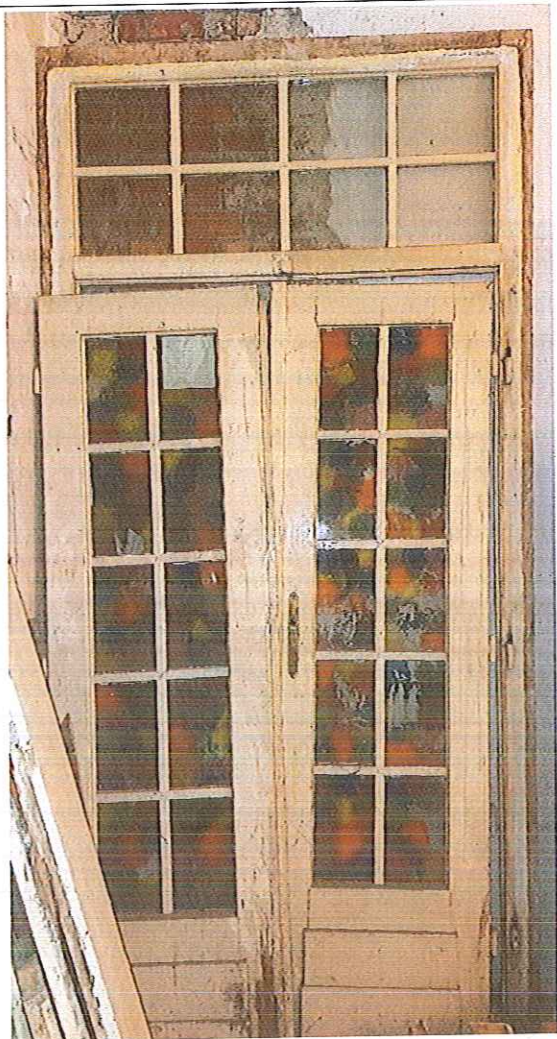
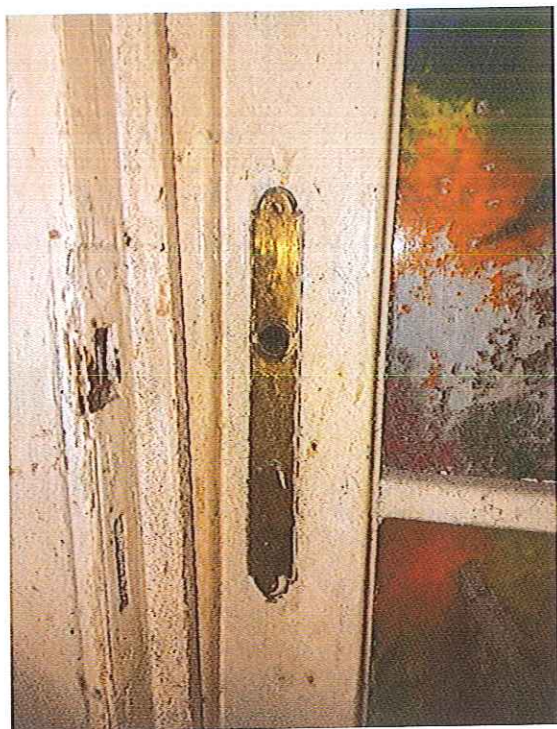
Oznaczenie	ID7 (drzwi nr 19)
Funkcja	Drzwi wraz z ościeżnicą w przejściu między pomieszczeniem 2.9 a 2.10, obecnie zdemonutowane wraz z ościeżnicą.
Opis	Stolarka dwuskrzydłowych przeszklonych drzwi o konstrukcji płycinowej, 20-polowych, pola wydzielone szczelinami. Nadświetle przeszklone, ośmiopolowe, pola wydzielone szczelinami.
Okucia	Zawiasy czopowe z czopami zakończonymi półkoliście, mosiężne szyldy klamek
Stan zachowania	Ościeżnica w stanie umiarkowanie złym, drewno zniszczone mechanicznie, gruba warstwa powłok malarskich, podobnie skrzydła drzwiowe – przemalowane wieloma warstwami farb, zamalowane okucia, zamalowane wtórnie oszklenie. Brak klamek.

Wnioski: Wnioskuję się wykonać rekonstrukcję ościeżnicy, zakłada się konserwację skrzydeł i okuć, z dopuszczeniem ich wymiany na nowe, wykonane w oparciu o oryginał i dokumentację rysunkowo – pomiarową (rys. 36, 37, drzwi nr 19). Stolarka powinna być osadzona pomiędzy pomieszczeniem 2.9 a pomieszczeniem 2.10.

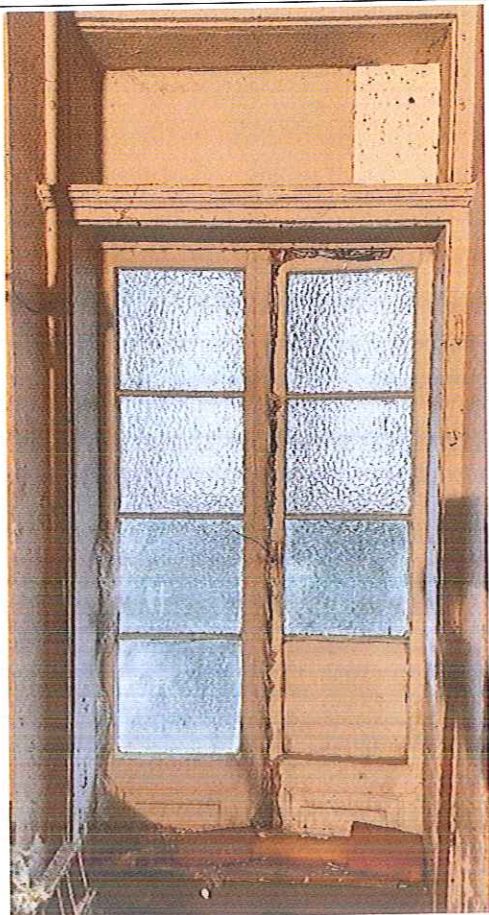
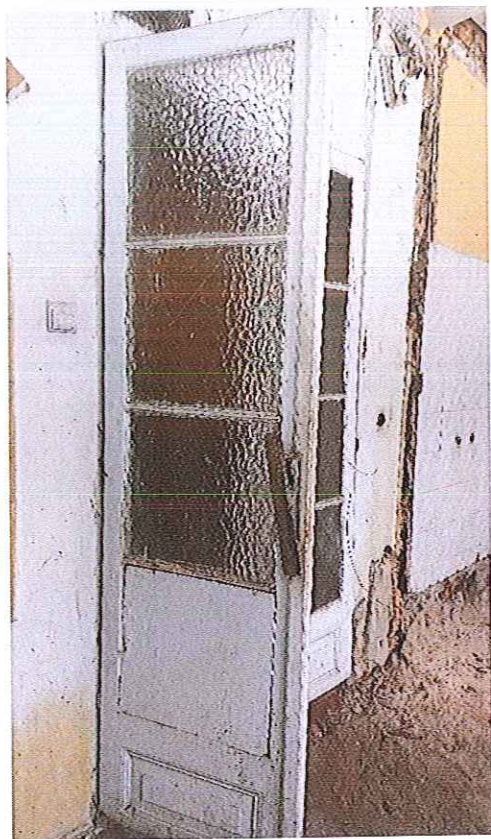
Oznaczenie	ID8 (drzwi nr 12)
Funkcja	Drzwi wraz z ościeżnicą w pomieszczeniu 2.1, wejście na werandę.
Opis	Stolarka dwuskrzydłowych przeszklonych drzwi o konstrukcji pływiniowej, ośmiopolowe, pola wydzielone szczeblinami, dolne pływiny wąskie, prostokątne. Nadświetle przeszklone, obecnie zasłonięte. Drzwi krosnowe, zdwojone.
Okucia	Na ościeżnicy od strony pomieszczenia 2.1 zachowały się zawiasy, świadczące o tym, że były to drzwi podwójne dwuskrzydłowe. Zawiasy czopowe mosiężny sztyld klamki.
Stan zachowania	Ościeżnica w stanie umiarkowanie złym, drewno zniszczone mechanicznie, gruba warstwa powłok malarskich, podobnie skrzydła drzwiowe – przemalowane wieloma warstwami farb, zamalowane okucia. Brak skrzydeł wewnętrznych.

Wnioski: Proponuje się wykonać konserwację zachowawczą skrzydeł zewnętrznych z przywróceniem pierwotnych właściwości użytkowych, wykonać konserwację ościeżnicy i okuć prace prowadzić w oparciu o oryginał i dokumentację rysunkowo – pomiarową (rys. 21,22, drzwi nr 12). Można rozważyć odtworzenie skrzydeł wewnętrznych.

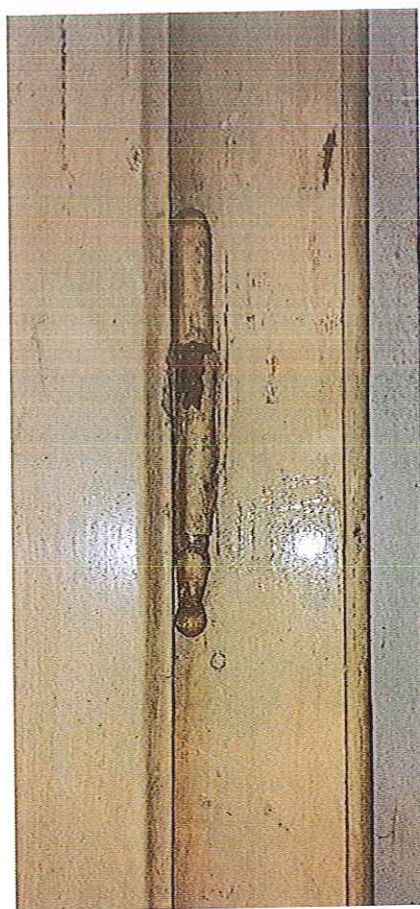
Oznaczenie	ID13 (-)
Funkcja	Drzwi wraz z ościeżnicą pomiędzy pomieszczeniem 1.6 a 1.7, obecnie służące jako drzwi wejściowe do budynku od strony wschodniej
Opis	Stolarka drzwi ramowo - płycinowych, jednoskrzydłowych, czteropłycinowych.
Okucia	Zawiasy czopowe mieszane - z czopem profilowanym i o półkolistym zakończeniu, klamki współczesne
Stan zachowania	Ogólny stan jest umiarkowanie zły, widoczny jest przede wszystkim zły stan powłok malarskich, zniszczenia mechaniczne w dolnych partiach.

Wnioski: Wnioskuję się o zachowanie i poddanie konserwacji skrzydła, okuć, ościeżnicy. Proponuje się wykorzystać stolarkę zgodnie z projektem funkcjonalno - użytkowym. Dokumentacja rysunkowo - pomiarowa nr.56.

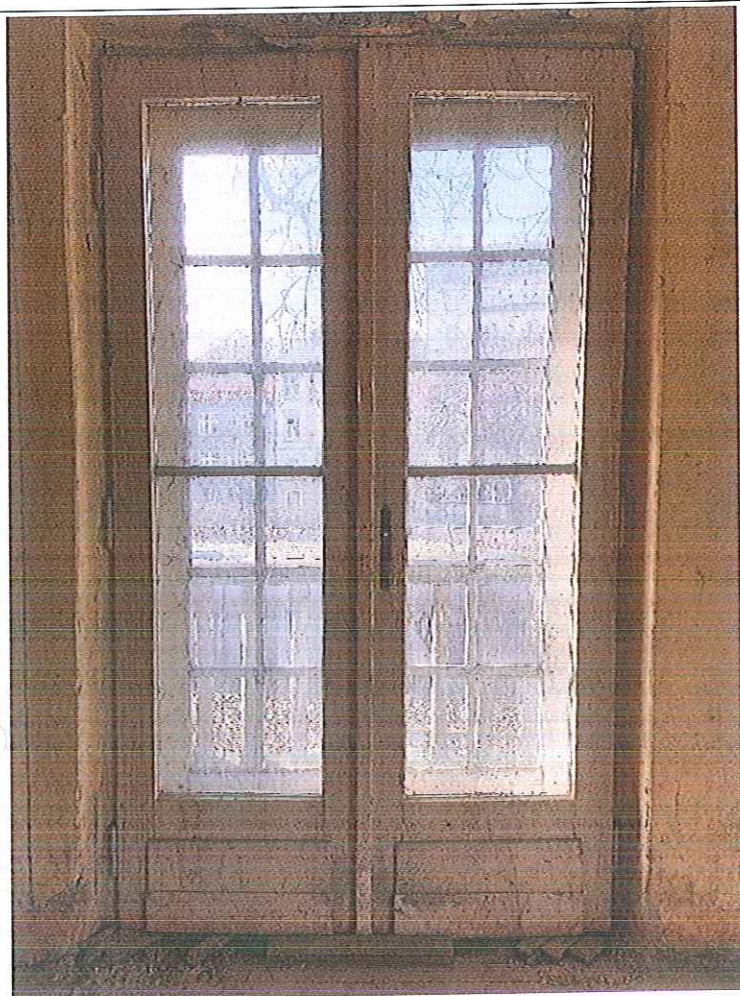
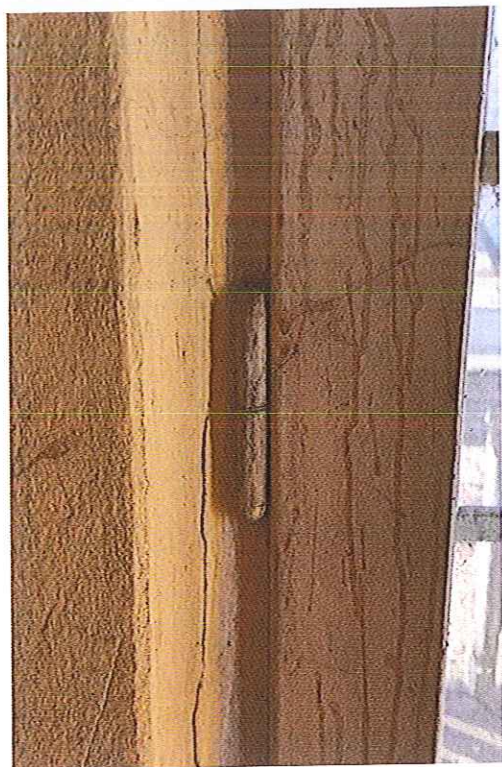
Oznaczenie	I OB (drzwi nr 18)
Funkcja	Drzwi na balkon elewacji zachodniej, doświetlające pomieszczenie 2.9.
Opis	Drzwi dwuskrzydłowe, wewnętrzne z przeszkleniem czteropolowym, podzielonym szczeblinami, od zewnątrz – skrzydła sześciopoziomowe, 12 – stopolowe, dzielone szczeblinami. Dolne sekcje części zewnętrznych i wewnętrznych w postaci brudników.
Okucia	Zawiasy czopowe zakończone półkolistymi czopami, historyczne mosiężne szyldy i współczesna klamka w skrzydle zewnętrznym.klamki
Stan zachowania	Od zewnątrz w stanie bardzo złym, drewno zawilgocone, zainfekowane, warstwy malarskie łuszczące się. Geometria niezachowana. Od wewnątrz –skrzydła pokryte grubą warstwą powłok malarskich, widoczną spękania drewna, zamalowane i skorodowane okucia. Na skrzydłach wewnętrznych na profilach ram widoczne ślady – w regularnych odstępach, zamalowane niewielkie wgłębienia – które mogłyby świadczyć o pierwotnym podziale przeszklenia analogicznym do skrzydeł zewnętrznych.

Wnioski: Stolarka przewidziana do wymiany na nową, wykonaną w oparciu o oryginał i dokumentację rysunkowo – pomiarową (rys. nr 34, rys. 35, drzwi nr 18), z ewentualnym odrestaurowaniem części wewnętrznej. Historyczne okucia odrestaurować , braki uzupełnić replikami. Podczas prac sprawdzić czy widoczne ślady na ramach skrzydeł wewnętrznych to ślady po dawnych szczeblinach.

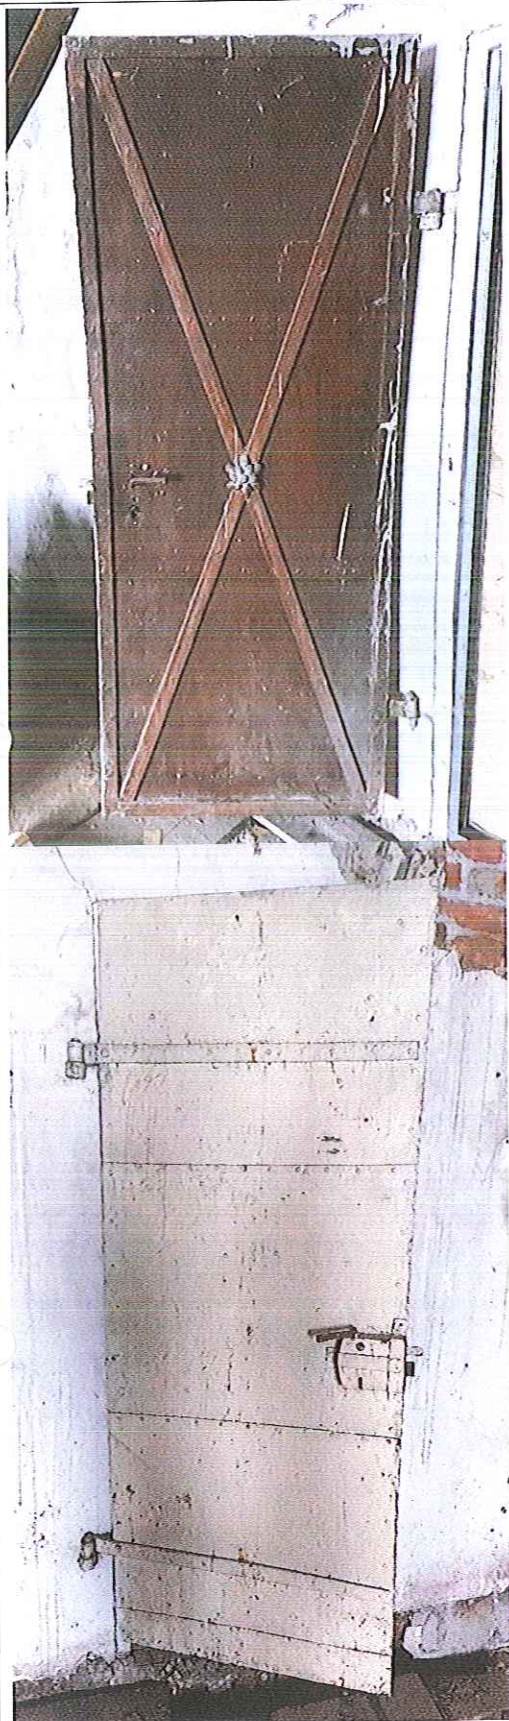
Oznaczenie	III 1 (-)
Funkcja	Drzwi metalowe na poddaszu w pomieszczeniu 1.8
Opis	Ślusarka drzwi z zachowanym zamkiem puszkowym i rozetką w formie nawiązującej do dekoracji roślinnej, osadzonej na skrzyżowaniu płaskowników blachy.
Okucia	Historyczne zawiasy pasowe, zamek puszkowy
Stan zachowania	Ogólny stan jest umiarkowanie zły, widoczne są odkształcenia blachy, produkty korozji, drzwi są jednostronnie przemalowane, po drugiej stronie widoczne są zachłapania z farby.

Wnioski: Wnioskuje się o zachowanie ślusarkij. Proponuje się pełną konserwację. DOKumentacja rysunkowo - pomiarowa - rys.54.

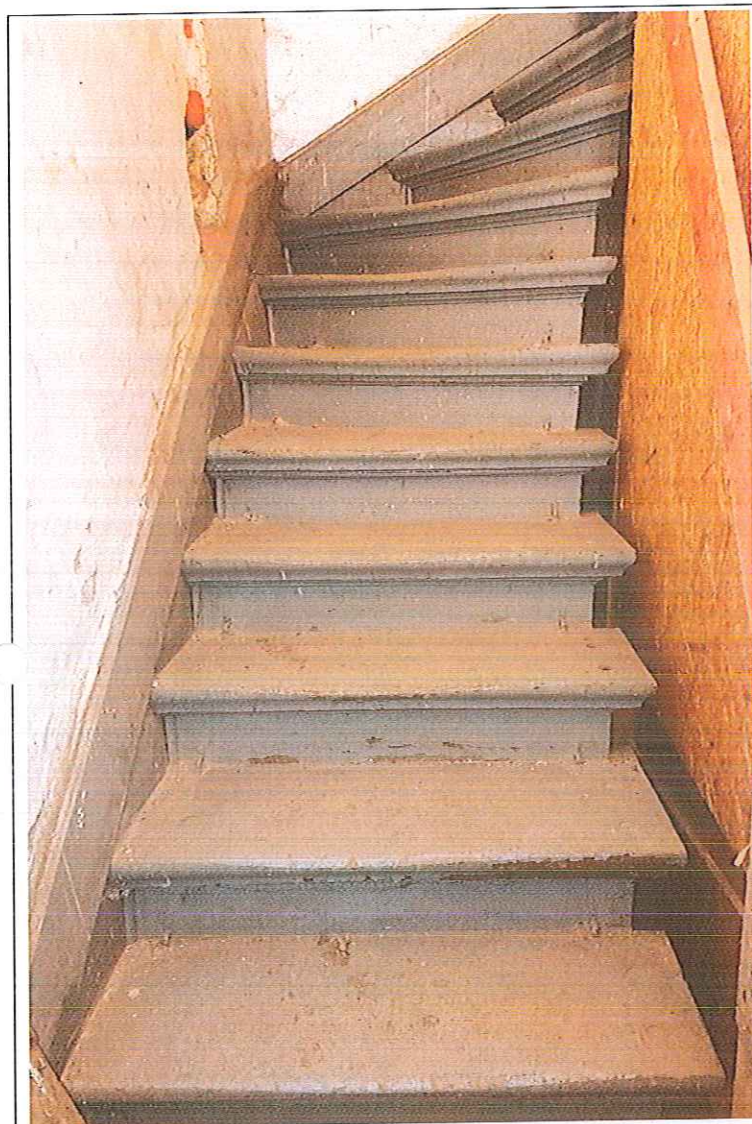
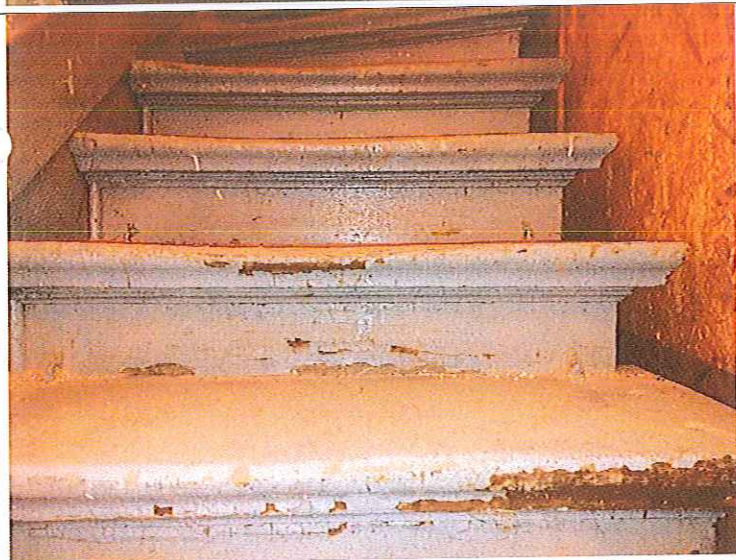
Oznaczenie	I – S
Funkcja	Schody prowadzące na I piętro
Opis	zabiegowe schody o konstrukcji drewnianej z profilowanymi podniesieniami stopni
Stan zachowania	Zły stan deskowania pod schodami, drewno zaatakowane przez owadzie szkodniki drewna, stopnie zdeformowane poprzez wieloletnie użytkowanie, grube nawarstwienia malarskie, miejscami odspojone lub przetarte. Stan drewna stopni do oceny pod kątem wytrzymałości mechanicznej – po usunięciu powłok malarskich, w trakcie prac.

Wnioski: Schody przeznaczone do konserwacji z możliwością wymiany najbardziej zniszczonych fragmentów, drewno do oceny pod kątem wytrzymałości po oczyszczeniu z powłok malarskich. Dokumentacja rysunkowo – pomiarowa – rys. nr 42, 42a.

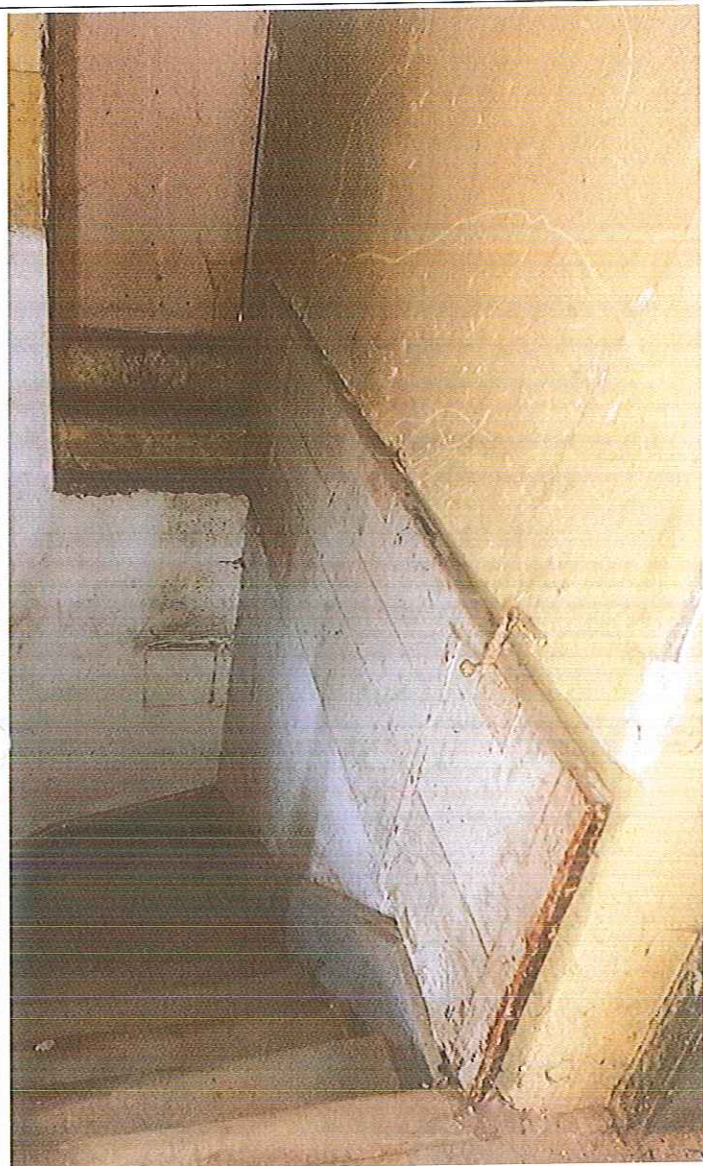
Oznaczenie I - S1	
Funkcja	Drewniany podest, trap, stanowiący przejście pomiędzy spocznikiem I piętra a pomieszczeniem 1.8.
Opis	Rodzaj podestu opuszczanego na zawiasach, zbudowanego z podłużnie ułożonych desek i wzmocnionych metalowymi okuciami.
Stan zachowania	Zły stan powłok malarskich, zniszczenia mechaniczne, okucia skorodowane i zamalowane farbą, drewno wydaje się być w stanie umiarkowanym, do oceny po usunięciu powłok malarskich.

Wnioski: Element przeznaczony do konserwacji, bez zachowania funkcji użytkowej.

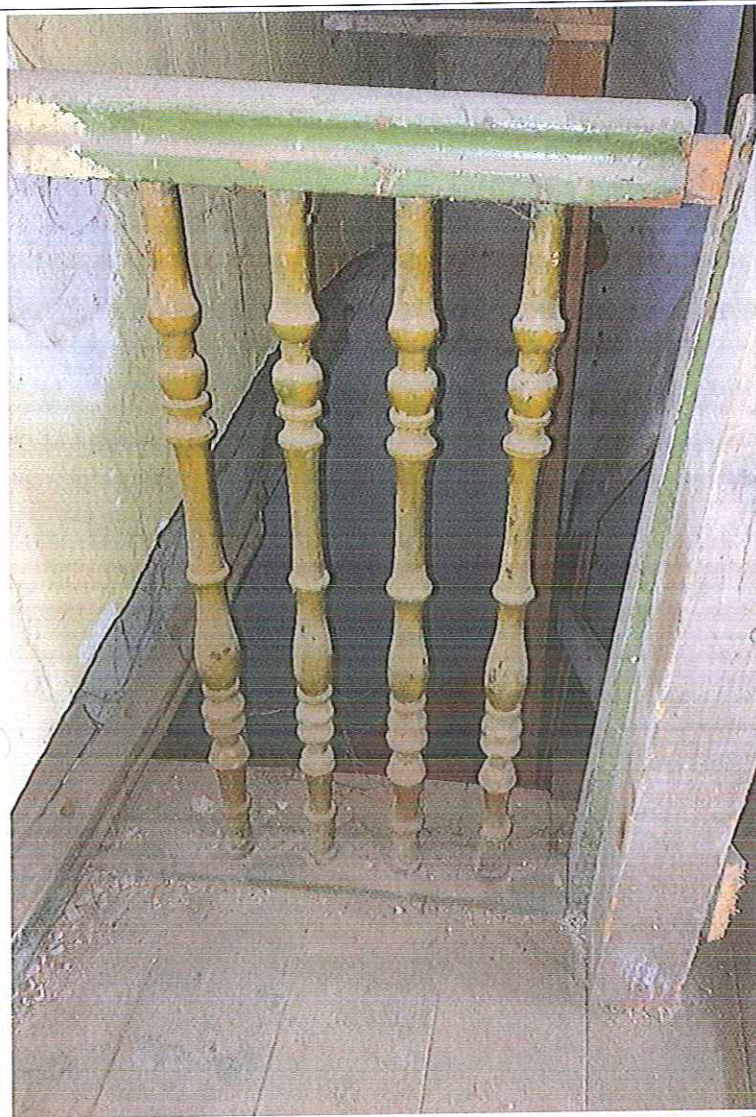
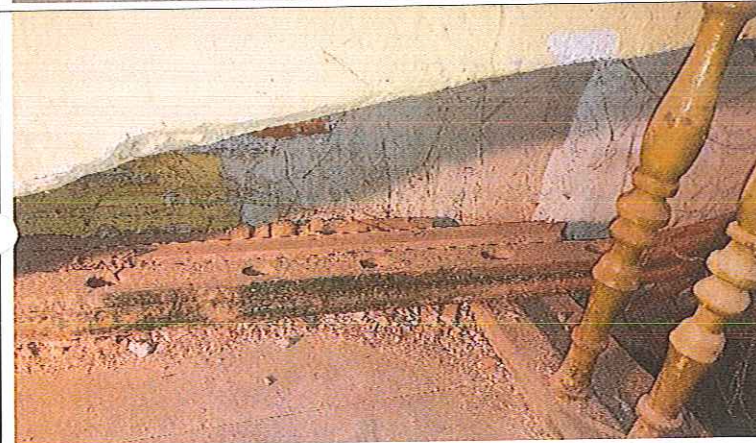
Oznaczenie I - BA (nr 22)	
Funkcja	Balustrada z pochwytym
Opis	Zachowane fragmenty balustrady z siedmioma jednolalkowymi tralkami (cztery w zachowanej konstrukcji, trzy zdemontowane) i częściami pochwytu
Stan zachowania	Stan drewna dość dobry, grube warstwy powłok malarskich, miejscami odspojone lub zniszczone mechanicznie

Wnioski: Istniejące elementy balustrady przewidziane do pełnej konserwacji, pozostała część do rekonstrukcji wg zachowanych oryginalnych elementów i dokumentacji rysunkowo - pomiarowej (rys. 42, 42a nr elementu 22)

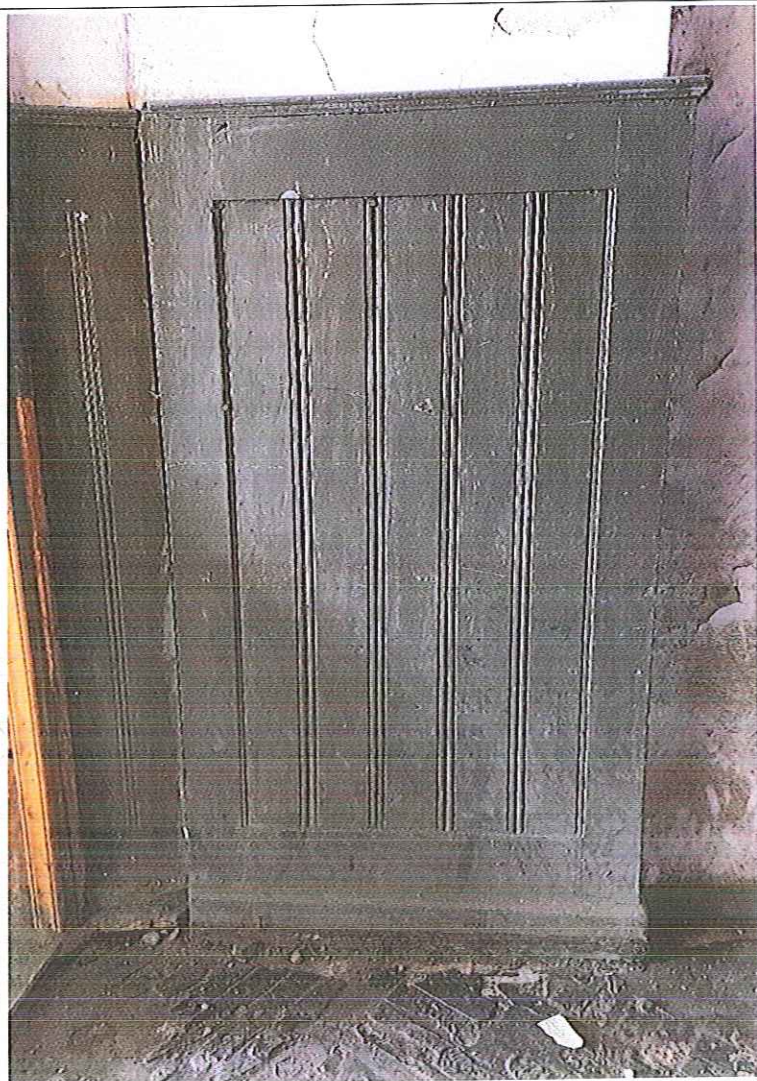
Oznaczenie I - Bo1 (nr 21)	
Funkcja	Boazeria
Opis	Zachowany fragment boazerii drewnianej, obramionej profilowanymi listwami oraz o dekoracji lica w postaci pionowych pól analogicznych do podziałów profilowań płycin ościeżnicy zdemontowanej stolarki I D5.
Stan zachowania	Stan drewna dość dobry, z wyjątkiem dolnych partii, gdzie drewno jest zdeintegrowane i uszkodzone mechanicznie. Gruba warstwa powłok malarskich.

Wnioski: Boazeria przeznaczona do pełnej konserwacji, z możliwością transferu lub/i rekonstrukcji pozostałych fragmentów wg dokumentacji rysunkowo - pomiarowej (rys. 40, 41, nr elementu 21)

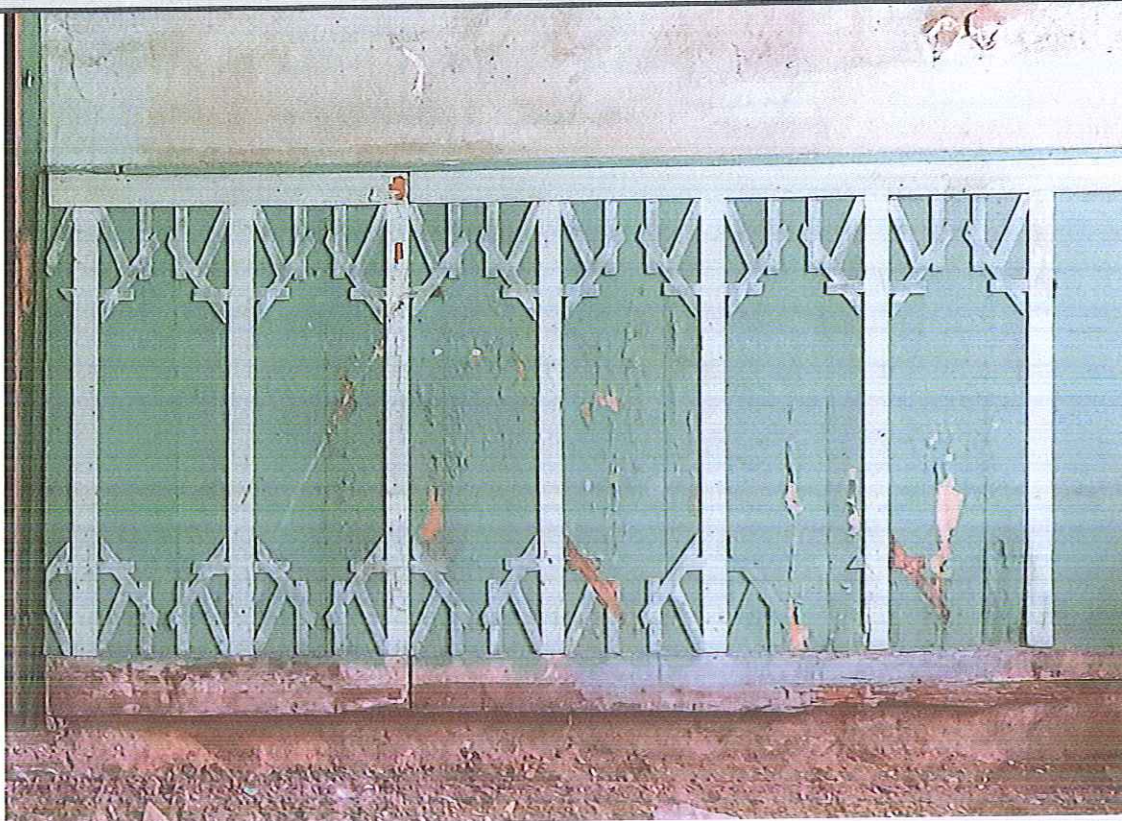
Funkcja	Boazeria w pomieszczeniu LU.1.1.
Opis	Boazeria drewniana o konstrukcji deskowej, z nabitymi listwami w formie dekoracji ramowo - płycinowej
Stan zachowania	Stan zły, warstwa malarska odspajająca się płatami, drewno zainfekowane mikroorganizmami w części dolnej, braki pojedynczych listewek.
Wnioski: Boazerię należy udokumentować rysunkowo i pomiarowo, zabezpieczyć i zdemontować na czas prac remontowo - konserwatorskich przy ścianach. Należy potwierdzić historię boazerii i wstępne rozpoznanie wskazujące na element współczesny.

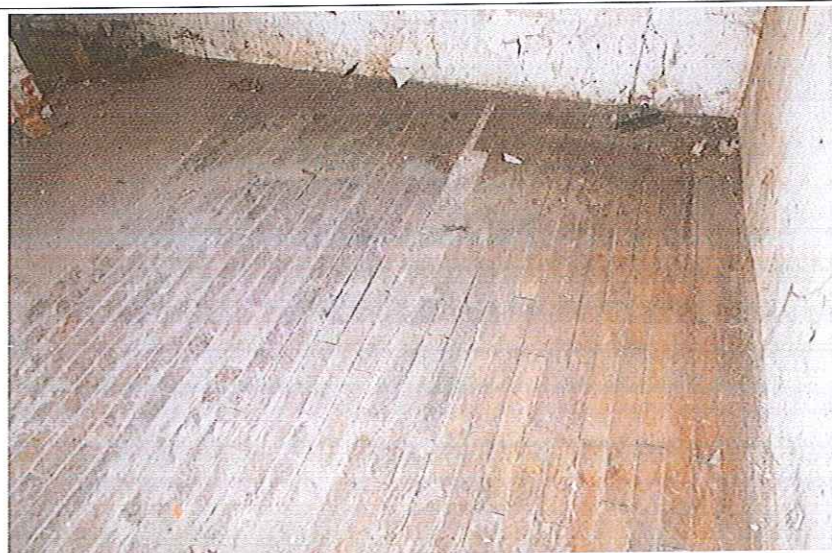
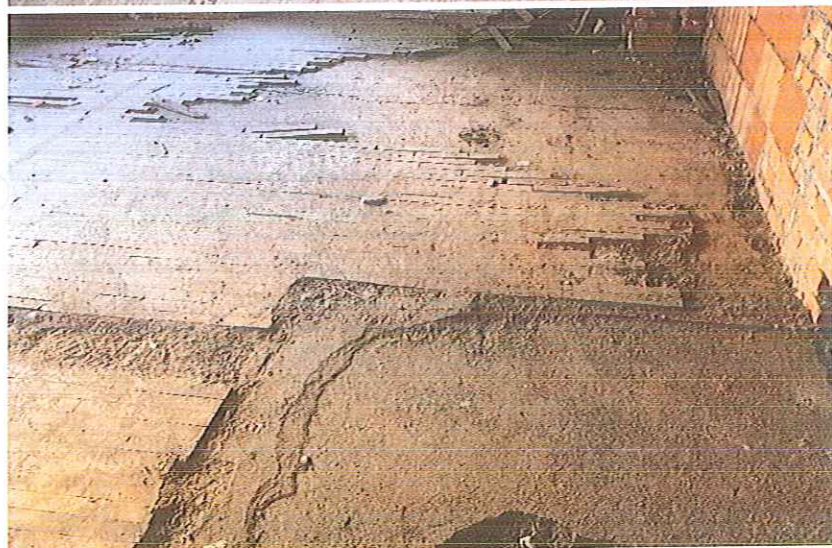
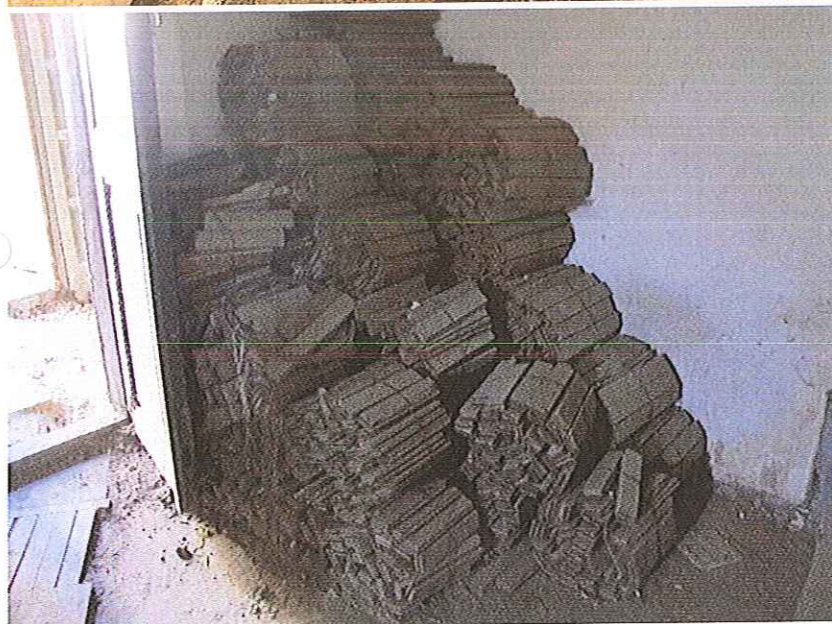
Oznaczenie parkiet	
Opis	<p>W obiekcie zachowała się część parkietów, pochodząca z różnych okresów historycznych. Zidentyfikowano parkiety o klepkach w następujących wymiarach:</p> <p>29 x 7 40 x 5 35 x 5 25 x 5.</p> <p>W pomieszczeniu 1.1 i 1.3 układ parkietu w tzw. „cegiełkę”, w pomieszczeniach: 2.1, 1.2, 1.6 – układ w „jodełkę”, w pomieszczeniu 2.7 – układ na bazie kwadratów z naprzemiennym ułożeniem klepek.</p>
Stan zachowania	<p>Kleпки parkietów są w stanie złym, głównie ze względu na silne zabrudzenie spowodowane brakiem dbałości o właściwe zabezpieczenie w czasie poprzednich prac remontowych. Trudno jest ocenić stan części parkietów, które zastano w stanie zdemontowanym, kleпки powiązane w paczki i nieprawidłowo przechowywane. Zakłada się jednak po wstępnej ocenie, że większość materiału nadaje się do renowacji.</p>

Wnioski: Zachowane historyczne klepki parkietowe poddać pełnej konserwacji – oczyszczeniu, cyklinowaniu i lakierowaniu, ułożyć wg dokumentacji projektowej (rys. 58, 58a). Drewno wymaga doprowadzenia do stanu odpowiedniej wilgotności zgodnie z normami budowlanymi. W pomieszczeniach, w których nie zachowały się klepki parkietowe – wykonać nowe parkiety wg dokumentacji j.w.
