## KRAKÓW, PLAC KOSSAKA 4 WILLA KOSSAKÓWKA

DOKUMENTACJA NAUKOWO - HISTORYCZNA  
WALORYZACJA ELEMENTÓW ZABYTEKOWYCH

Kraków 2020

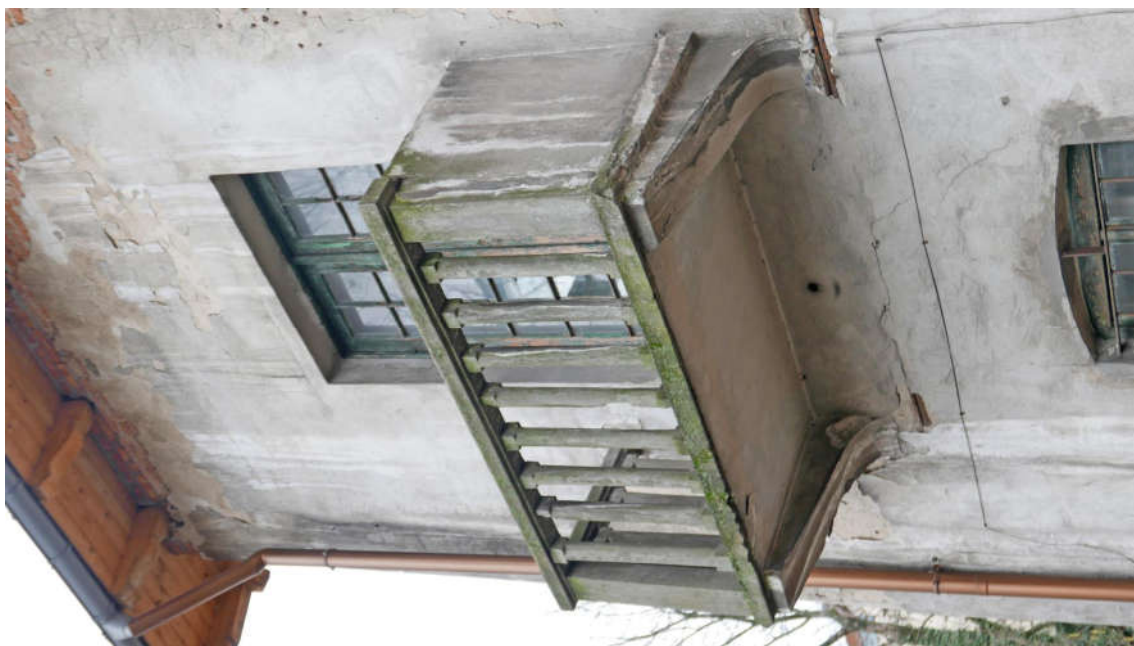
**Fot. nr 9. Kraków, Plac Kossaka 4, elewacja zachodnia, widoczny wspornikowy balkon w poziomie poddasza użytkowego o konstrukcji żelbetowej oraz o żelbetowej balustradzie w formie kolumniek o uproszczonych kształtach baz i głowic oraz o płaskim pochwycie balustrady (nr el. zab IV - 1) Fot. M.J.Łukacz 2020 r.**

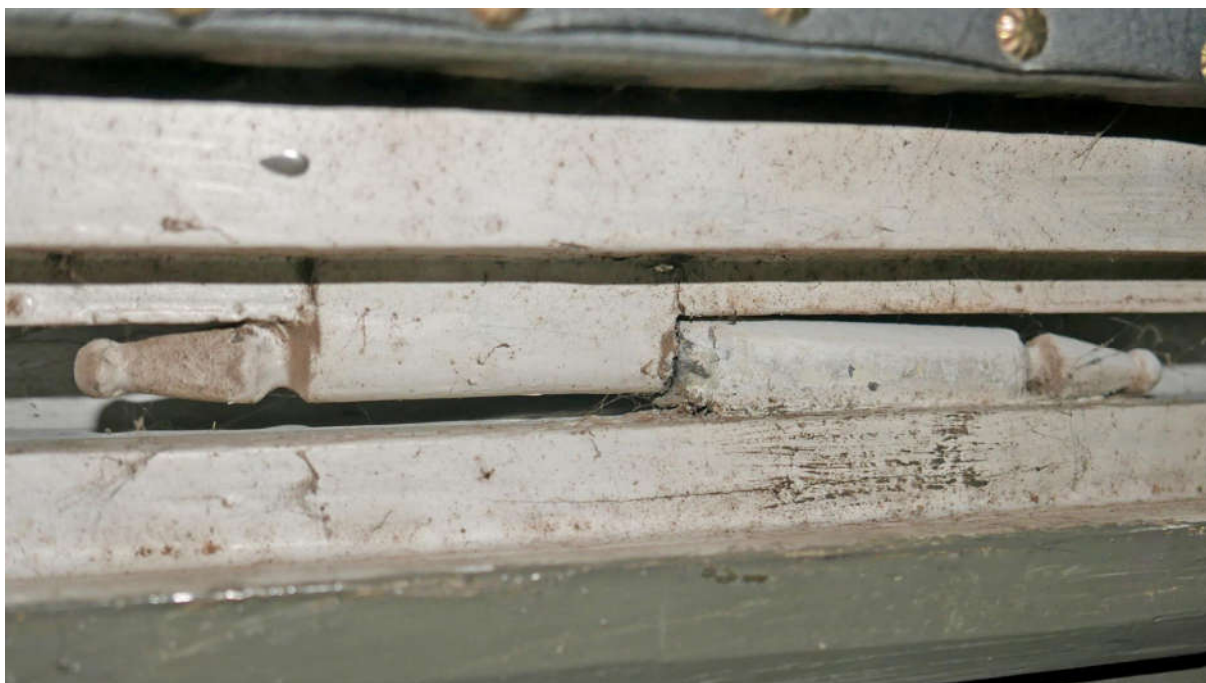
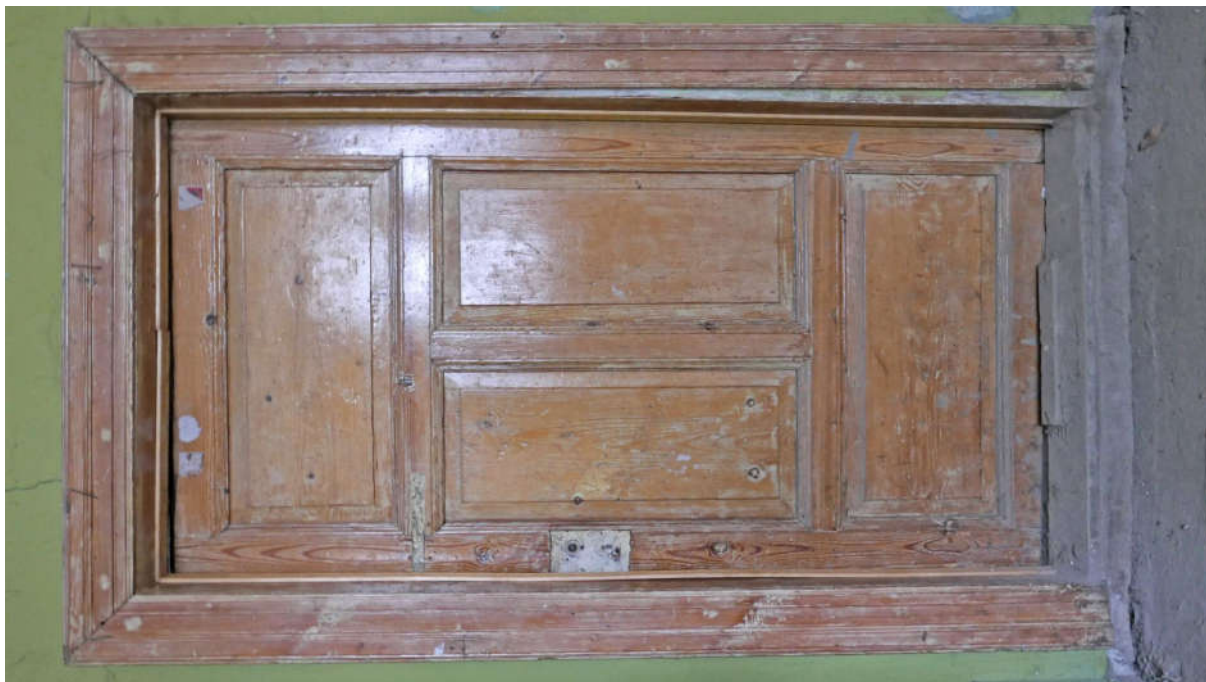
**Fot. nr 23, 24. Kraków, Plac Kossaka 4, parter, pom. nr 2.2, widoczna stolarka drzwi jedno-skrzydłowych, płycinowa, czteropolowa z profilowanym obramieniem ościeżnicy oraz z zachowanymi zawiasami typu francuskiego wraz z zestawem tworzącym szyld z zamkiem oraz mosiężną klamką (nr el. zab. I – D4) Fot. M.J.Łukacz 2020 r.**

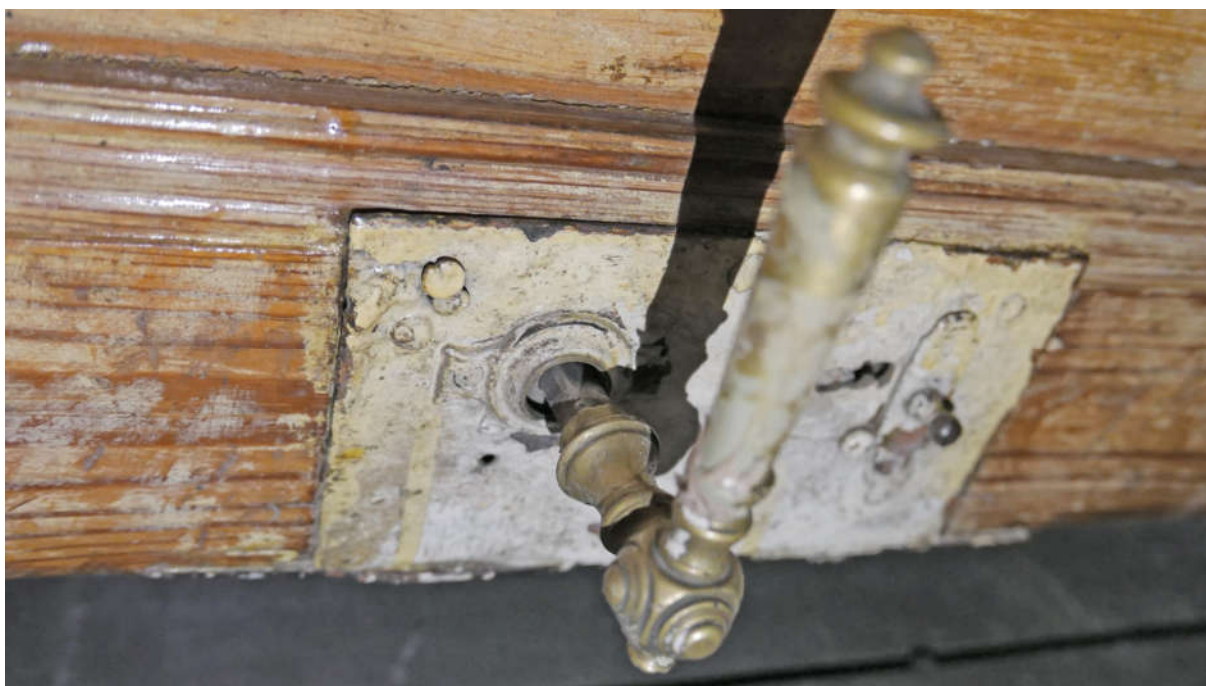
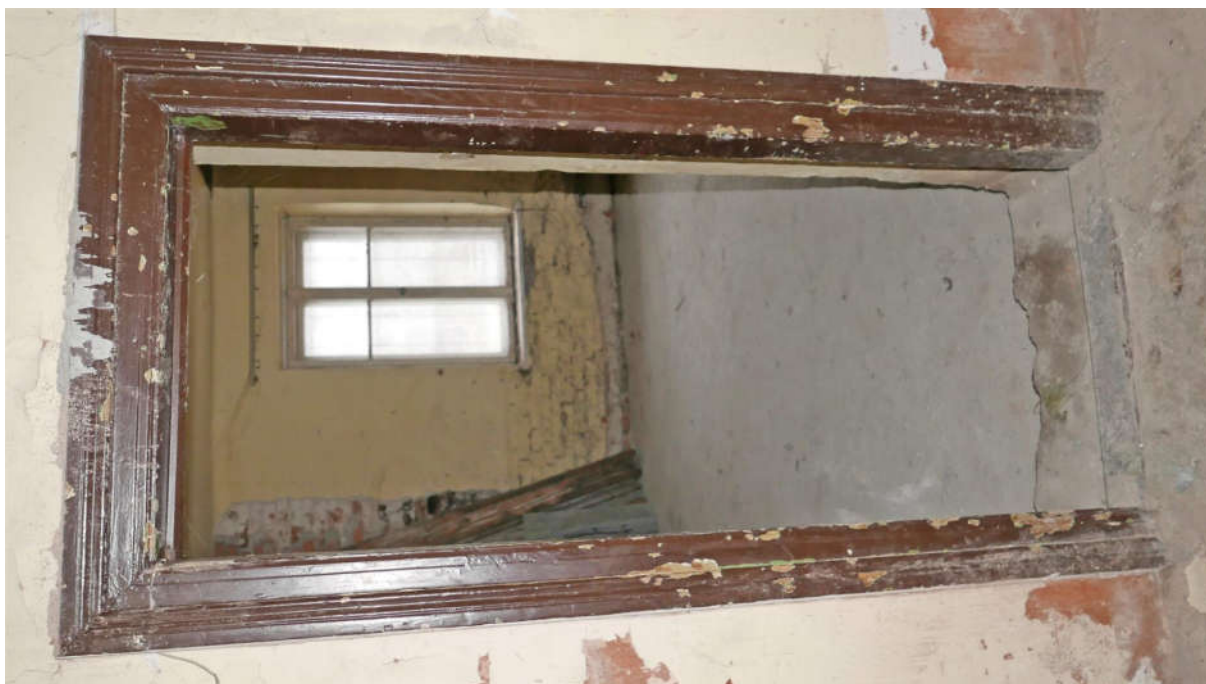
**Fot. nr 25. Kraków, Plac Kossaka 4, parter, pom. nr 2.7, widoczne profilowane obramienie ościeżnicy stolarki drzwiowej jednoskrzydłowej (o zdemontowanym skrzydle drzwi) (nr el. zab. I – Do)** Fot. M.J.Łukacz 2020 r.

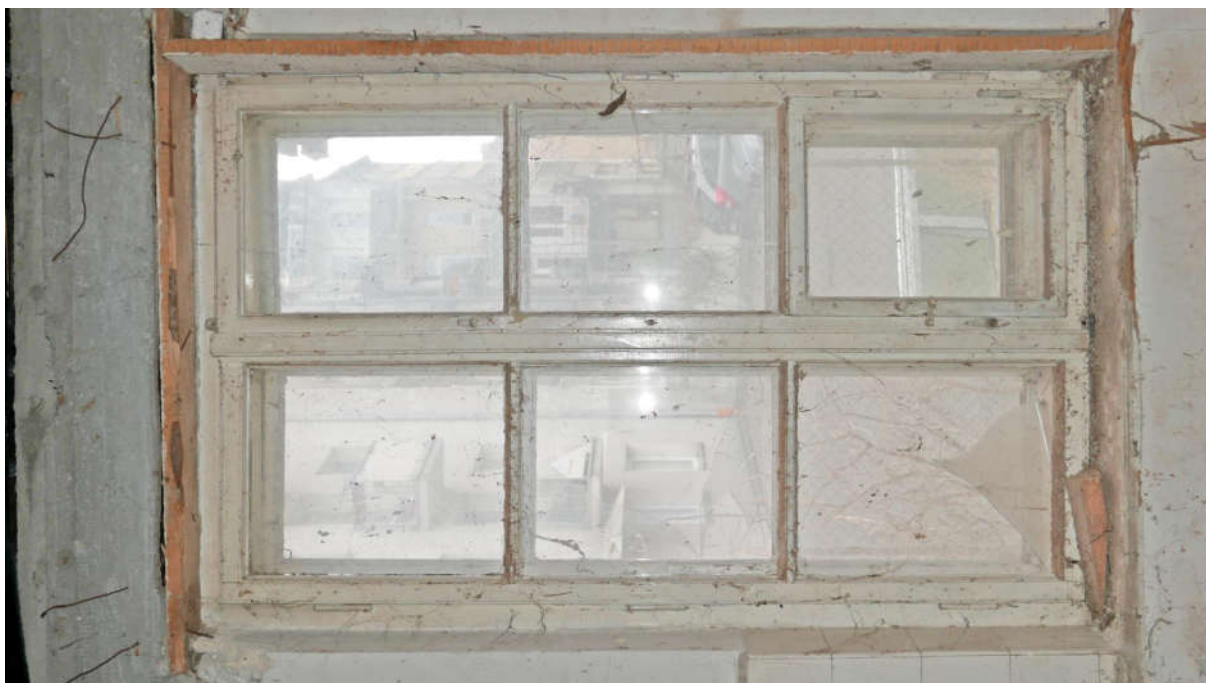
**Fot. nr 26. Kraków, Plac Kossaka 4, parter, pom. nr 1.3, widoczna stolarka okna o konstrukcji skrzynkowej, dwuskrzydłowej, sześciopolowej o dodatkowo otwieranej dolnej kwaterze skrzydła prawego, z zachowanymi klameczkami oraz szplintami (nr el. zab. I – O1)** Fot. M.J.Łukacz 2020 r.

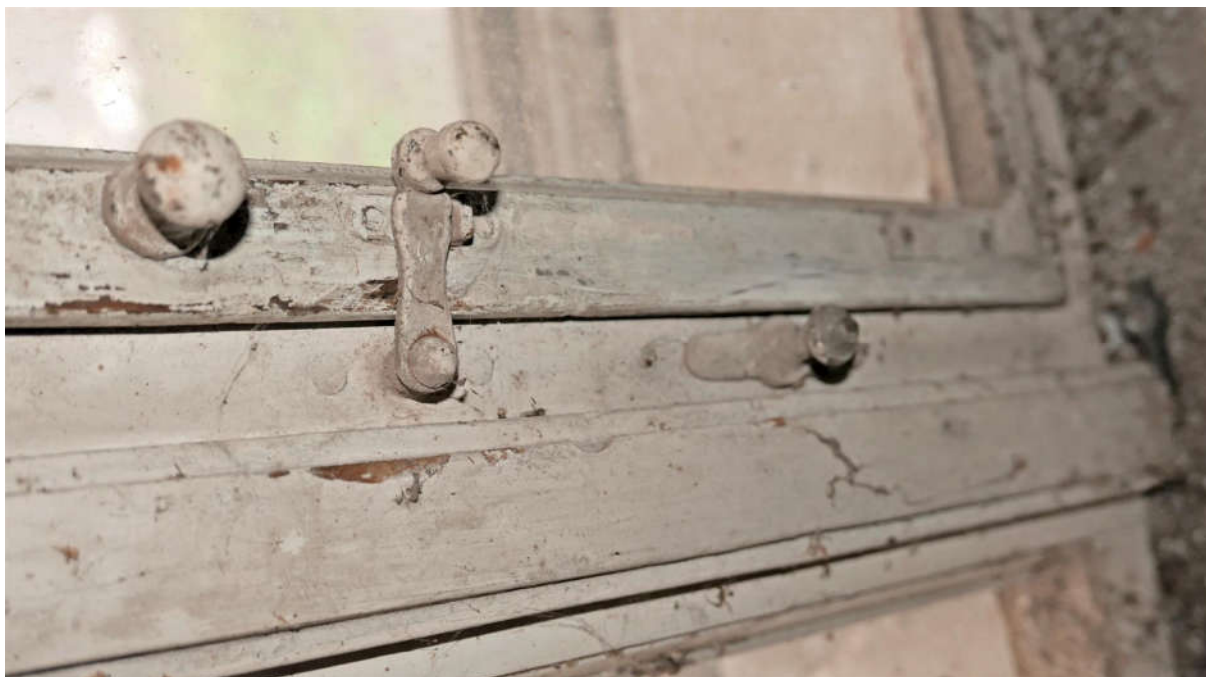
**Fot. nr 27.** Kraków, Plac Kossaka 4, parter, pom. nr 1.3, detal kwatery skrzydła okna o konstrukcji skrzynkowej, dwuskrzydłowej, sześciopolewej z zachowanymi klameczkami oraz szplintami (nr el. zab. I – O1) Fot. M.J.Łukacz 2020 r.

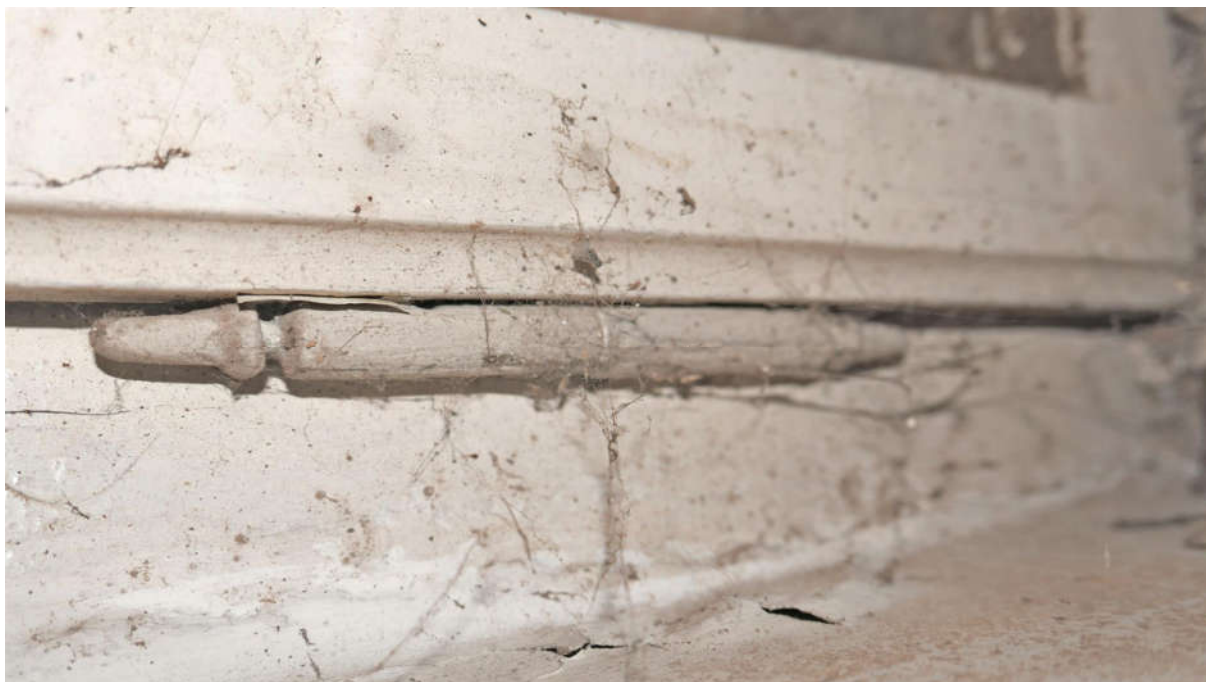
**Fot. nr 29, 30. Kraków, Plac Kossaka 4, parter, pom. nr 1.2, widoczne zachowane zawiasy typu francuskiego oraz mosiężne klameczkami stolarki drzwiowej (nr el. zab. I-O2) Fot. M.J. Łukacz 2020 r.**

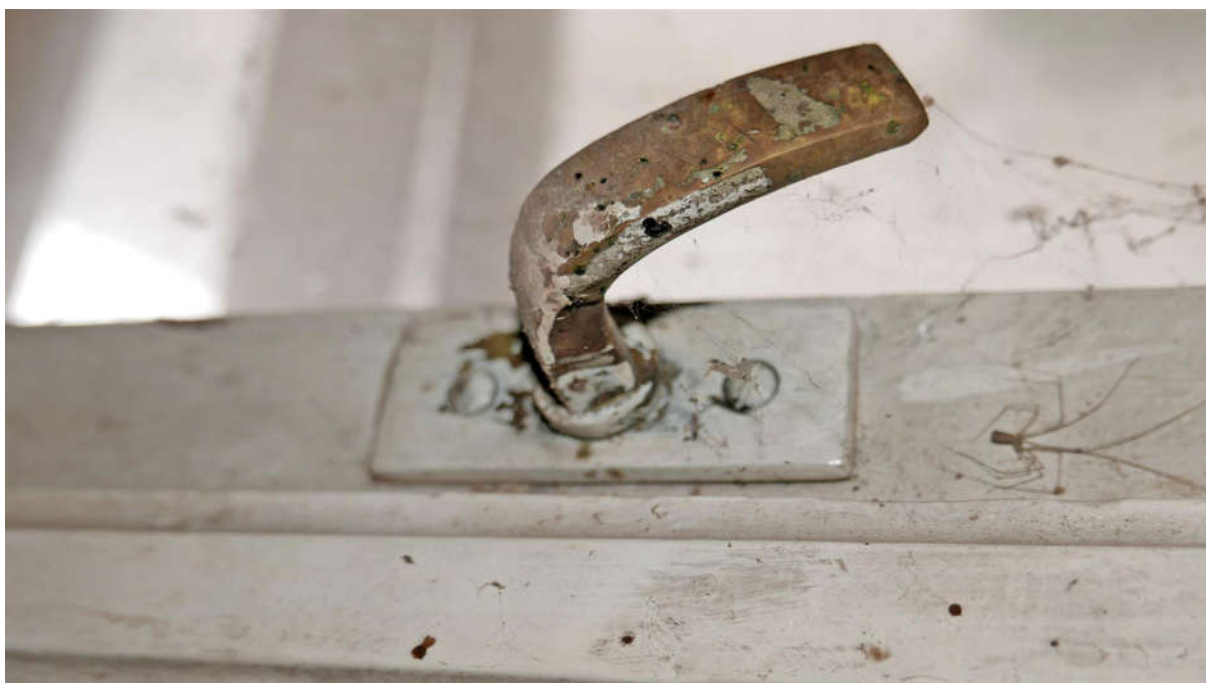
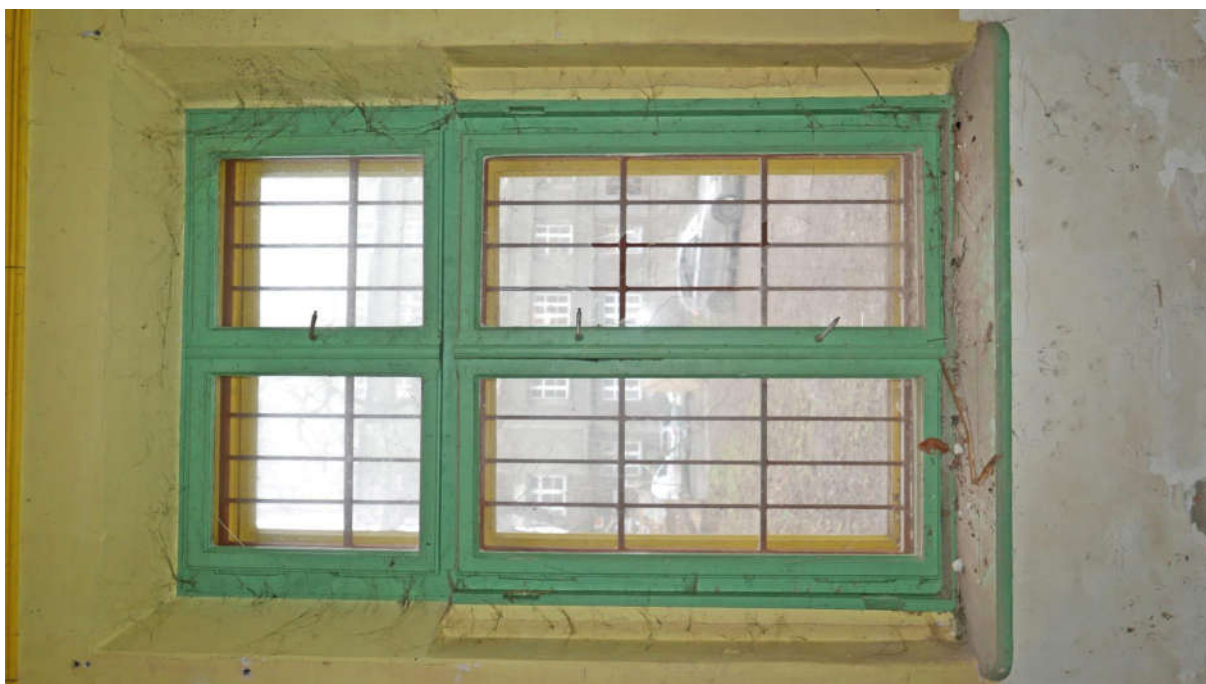
**Fot. nr 31, 32. Kraków, Plac Kossaka 4, parter, pom. nr LU.1.1, widoczna stolarka okna o konstrukcji skrzynkowej, czteroskrzydłowej, czteropolowej z zachowanymi zawiasami typu francuskiego oraz mosiężnymi klameczkami. W ościeżach okna widoczne wnęki wykonane w tynku dla niezachowanych szpalet dolnych skrzydeł (nr el. zab. I-O3) Fot. M.J.Łukacz 2020 r.**

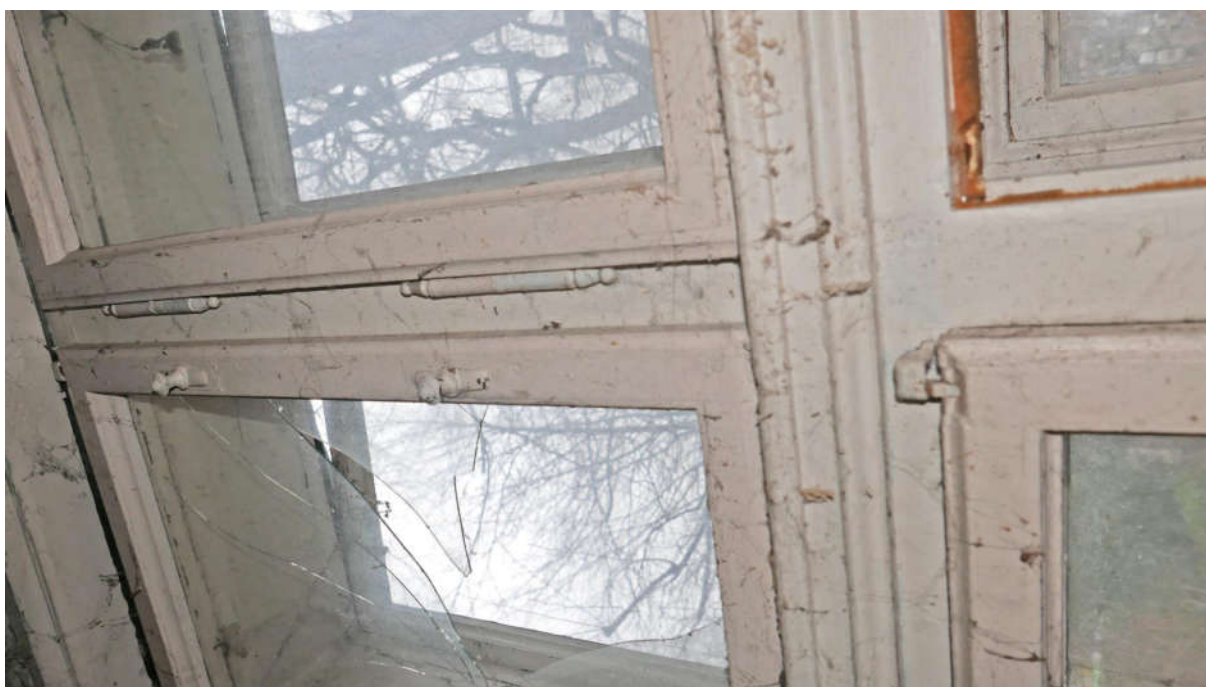
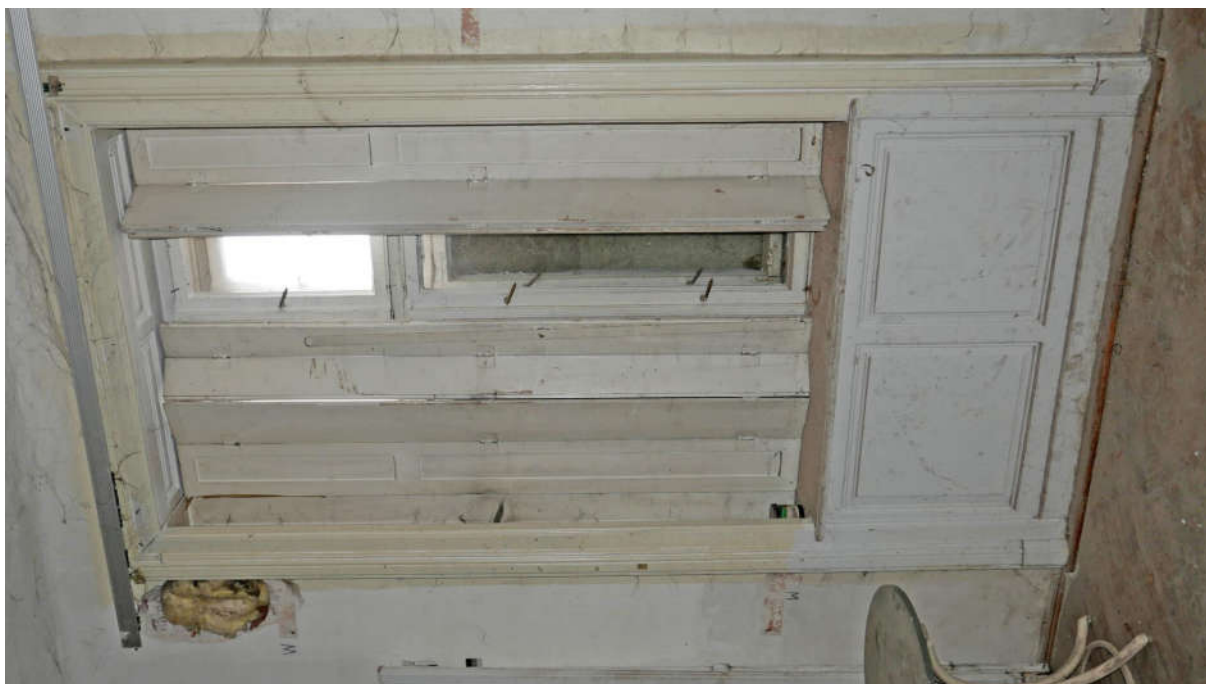
**Fot. nr 35, 36. Kraków, Plac Kossaka 4, parter, pom. nr LU.1.2, widoczne detale stolarki okna o konstrukcji skrzynkowej, sześcioskrzydłowej, dziewięciopolowej z profilowanymi, trójpolowymi, składanymi szpaletami, z zachowanymi zawiasami typu francuskiego oraz klamczkami i szplintami skrzydeł (nr el. zab. I-O4) Fot. M.J.Łukacz 2020 r.**

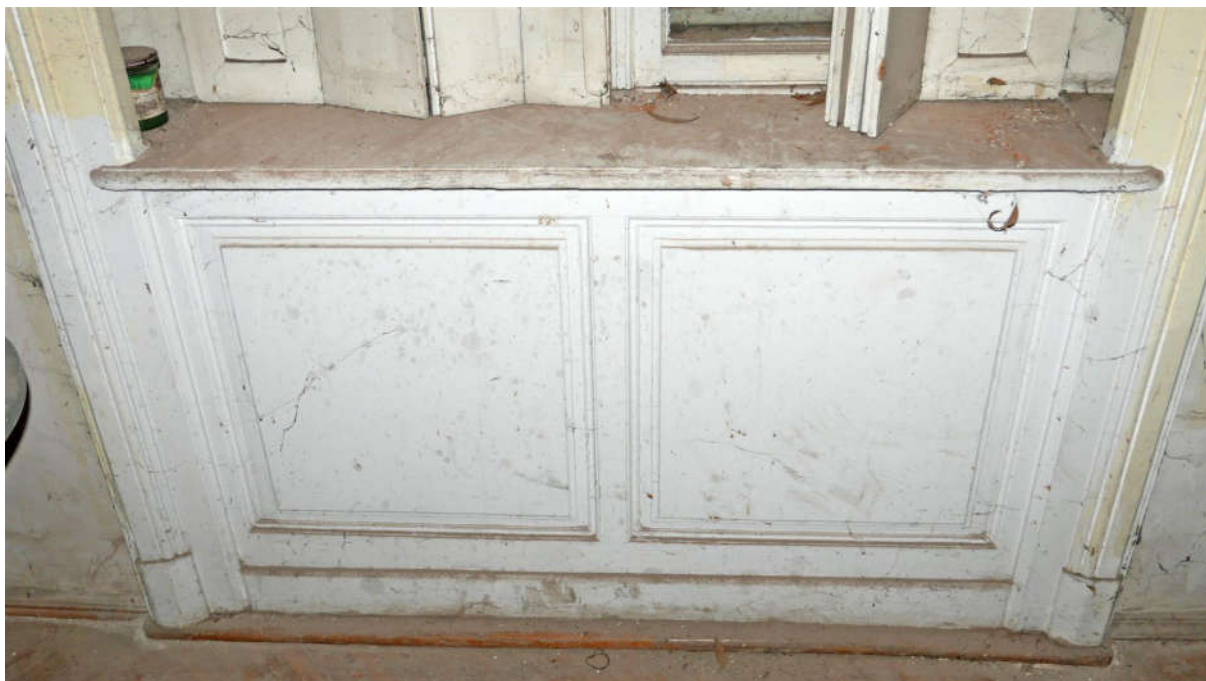
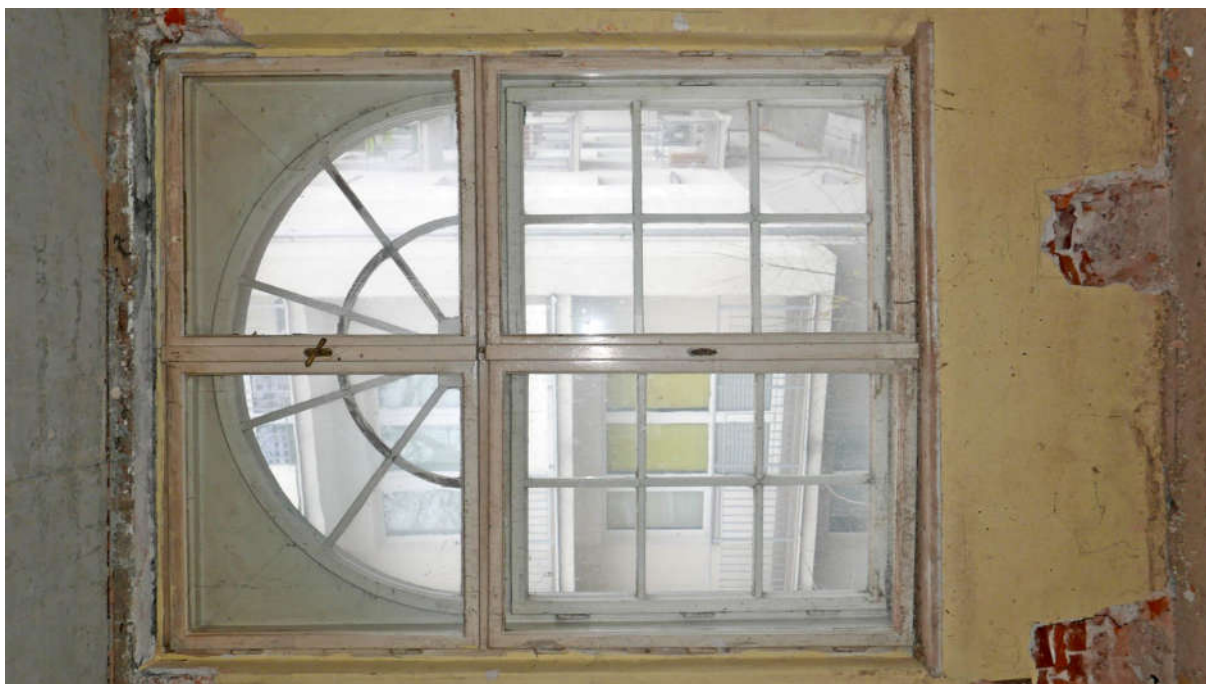
**Fot. nr 37, 38. Kraków, Plac Kossaka 4, parter, pom. nr 2.1, widoczna stolarka okna o konstrukcji skrzynkowej, czteroskrzydłowej, czteropolowej z profilowanymi, trójpółowymi, składanymi szpaletami, z zachowanymi zawiasami typu francuskiego oraz klameczkami i szplintami skrzydeł a także z obramieniem sięgającym poziomu parkietu wraz z profilowanym, płycinowym, dwupółowym wypełnieniem partii podparapetowej (nr el. zab. I-O5) Fot. M.J.Łukacz 2020 r.**

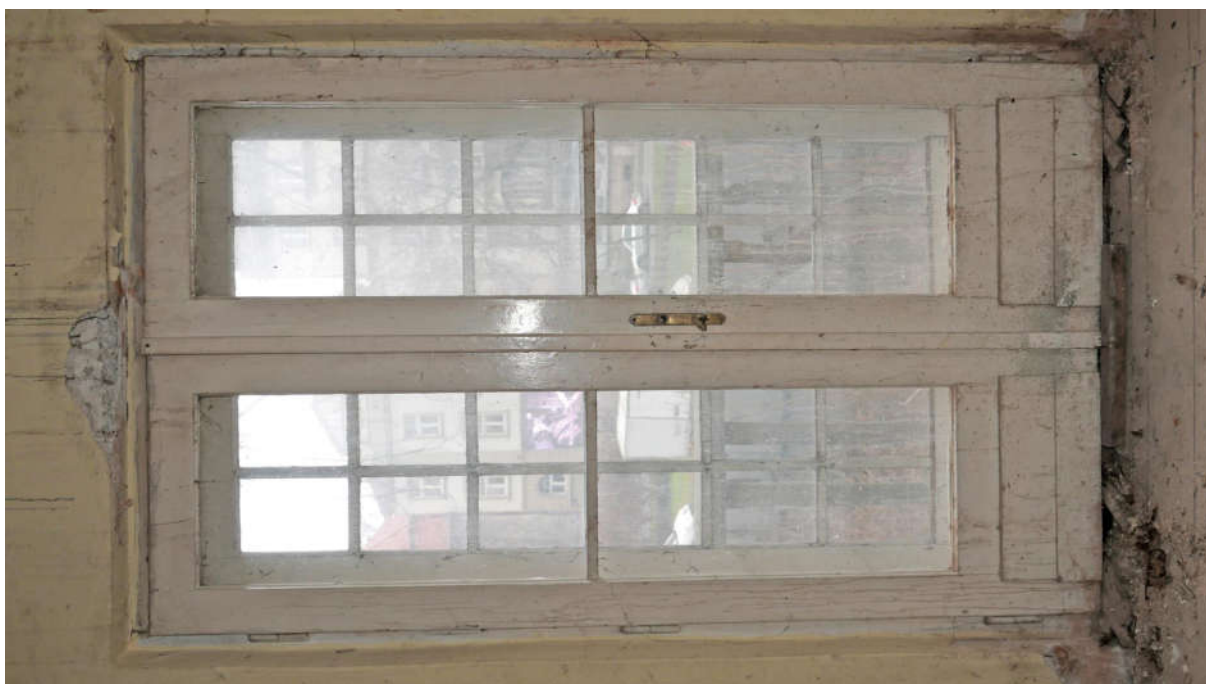
**Fot. nr 39.** Kraków, Plac Kossaka 4, poddasze, pom. nr 2.9, widoczna stolarka okna o konstrukcji skrzynkowej, od strona wnętrza w układzie czteroskrzydłowym, czteropolowym, zaś od zewnątrz o półkolistej formie nadproża, dzielonej w górnej sekcji koncentrycznie szczelinami 10-cio polowo oraz o dolnych skrzydłach sześciopolowych (**nr el. zab. I-O6**) Fot. M.J.Łukacz 2020 r.

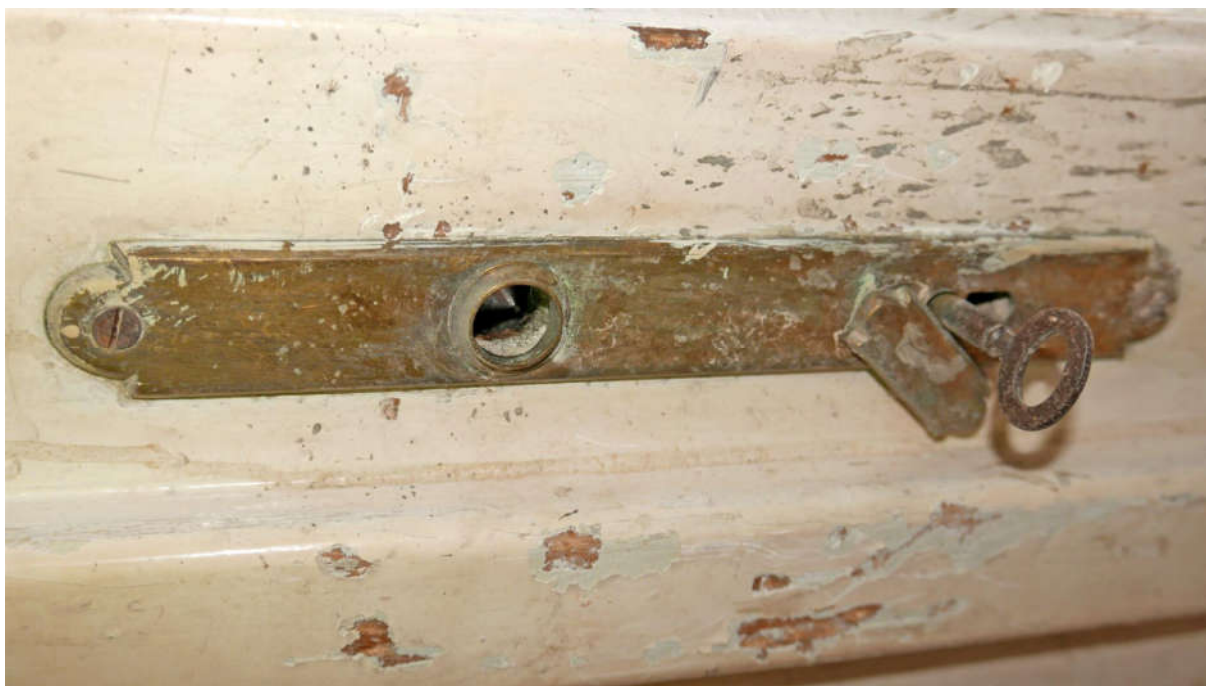
**Fot. nr 40.** Kraków, Plac Kossaka 4, poddasze, pom. nr 2.9, widoczna podwójna stolarka drzwiowa prowadząca na balkon, od wewnątrz czteropolowa o przeszkleniu dzielonym szczelinami z dolnymi sekcjami w postaci brudników, zaś od zewnątrz o wielopolowym podziale skrzydeł (**nr el. zab. I-OB**) Fot. M.J.Łukacz 2020 r.

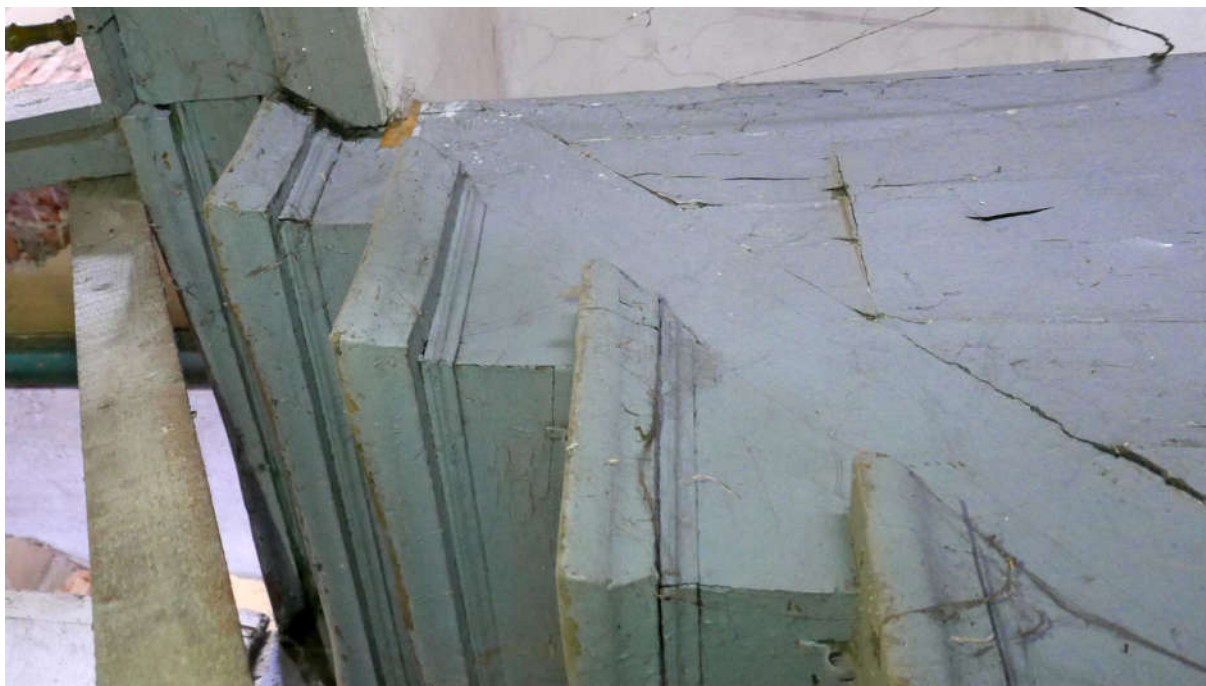
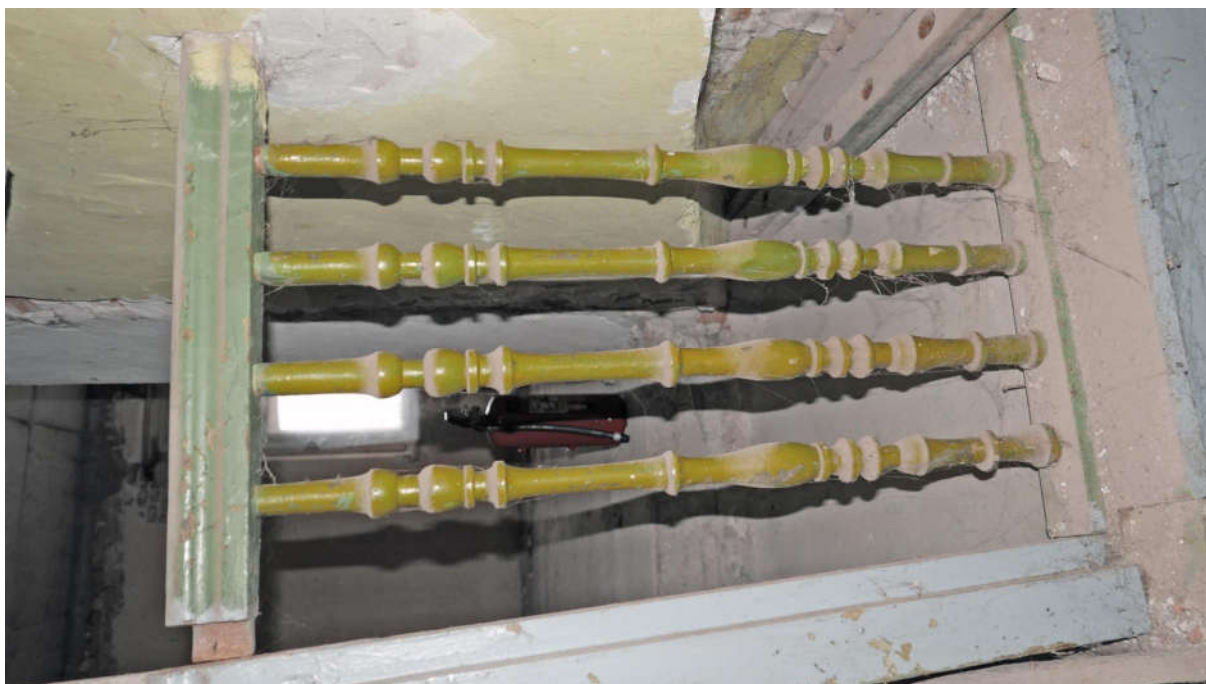
**Fot. nr 49, 50. Kraków, Plac Kossaka 4, parter, pom. nr W0.4, widoczny zabiegowy bieg schodów prowadzący na poddasze o konstrukcji drewnianej z profilowanymi podniesieniami stopni oraz z niezachowaną obecnie balustradą (nr el. zab. I - S) por. fot. 51. Fot. M.J.Łukacz 2020 r.**

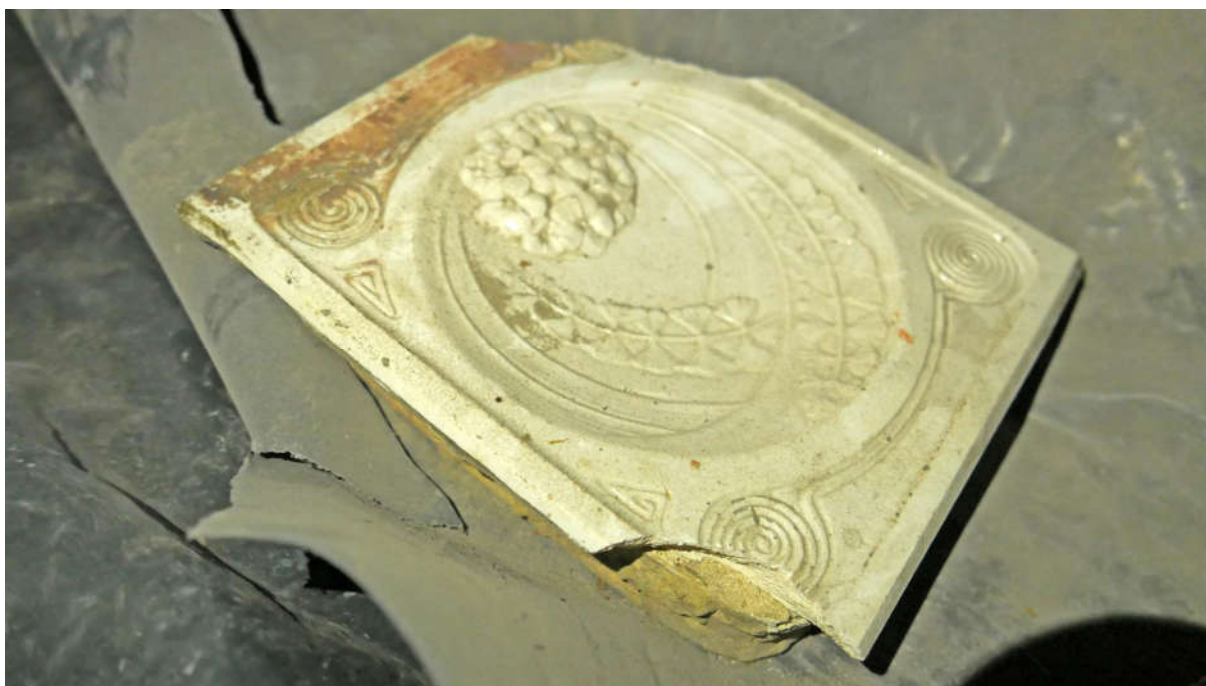
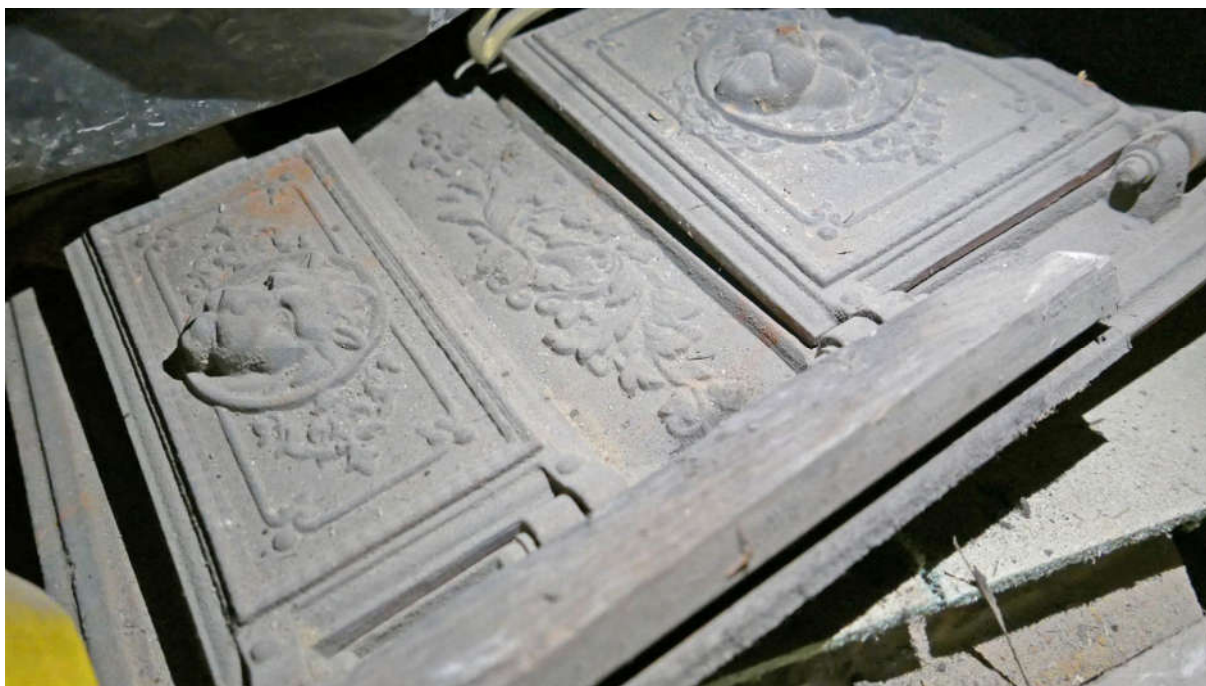
**Fot. nr 55, 56. Kraków, Plac Kossaka 4, parter, pom. nr 2.2, widoczne luźno złożone i niewłaściwie składowane kafle niefachowo rozebranych piecy. Rozmaitość form oraz kolorów kafli a także czytelne odmienne rodzaje ich dekoracji świadczą o pochodzeniu z co najmniej czterech pieców, należących do zabytkowego wyposażenia budynku (nr el. zab. II-1) Fot. M.J.Łukacz 2020 r.**

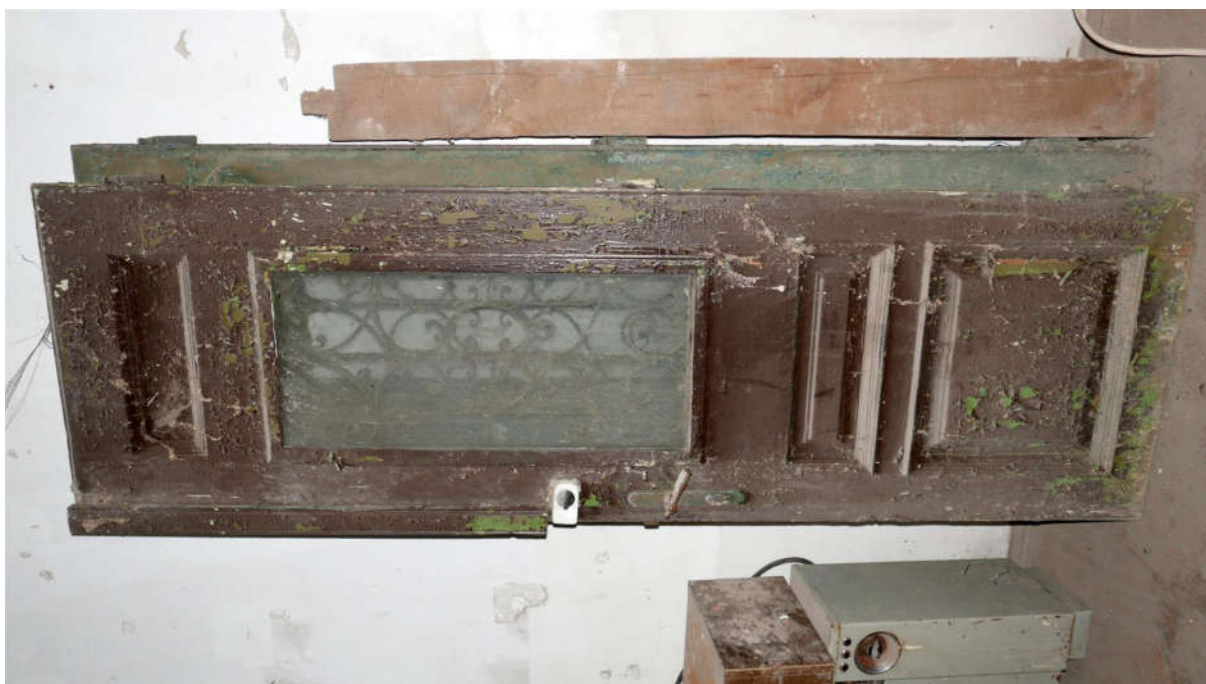
We wnętrzach obiektu zinventaryzowano zdemonstrowane oraz niefachowo złożone elementy oryginalnej stolarki drzwiowej i okiennej, fot. nr 58, 59, 60, 61, 62, 63, 64, 65, 69, 70, 71, 72 a także kafle pochodzące z rozebranych pieców, których czytelne odmienne rodzaje dekoracji świadczą o pochodzeniu z co najmniej czterech układów, należących do zabytkowego wyposażenia budynku, fot. nr 55, 56, 57 (nr el. zab. II-1). W pomieszczeniach brak jest części stolarki drzwiowej a zdemonstrowane jej elementy są zdegradowane W pomieszczeniu wschodnim złożone zostały zdemonstrowane piaskowcowe stopnie schodów zewnętrznych, fot. nr 68 (nr el. zab IV-2) w pomieszczeniu parteru nr W.0.4 znajduje się częściowo zachowany parkiet złożony z klepek w układzie naprzemianległym, tworzącym romby, w rogu pomieszczenia zaś widoczne są zdemonstrowane oraz składowane klepki nieistniejących obecnie podłóg, fot. nr 73, 74.

**Fot. nr 58.** Kraków, Plac Kossaka 4, parter, pom. nr 2.1, widoczne zdemontowane zestawy stolarki drzwiowej wraz ościeżnicami, należące do wyposażenia wnętrza budynku. Fot. M.J.Łukacz 2020 r.

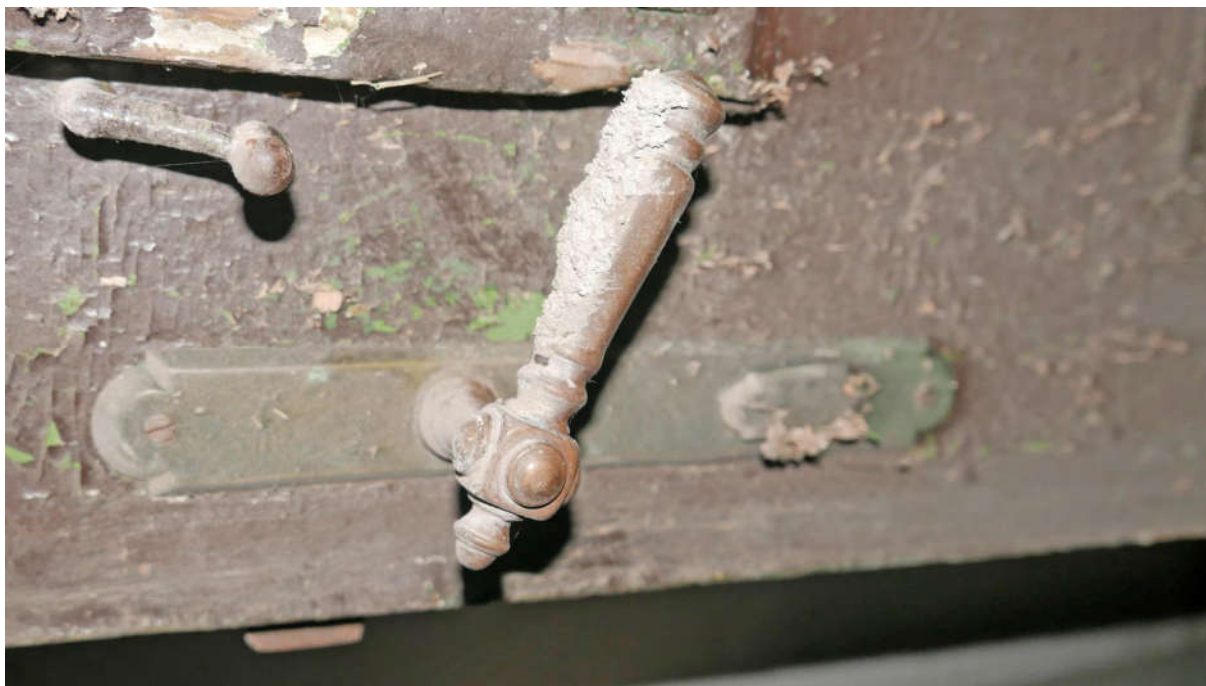
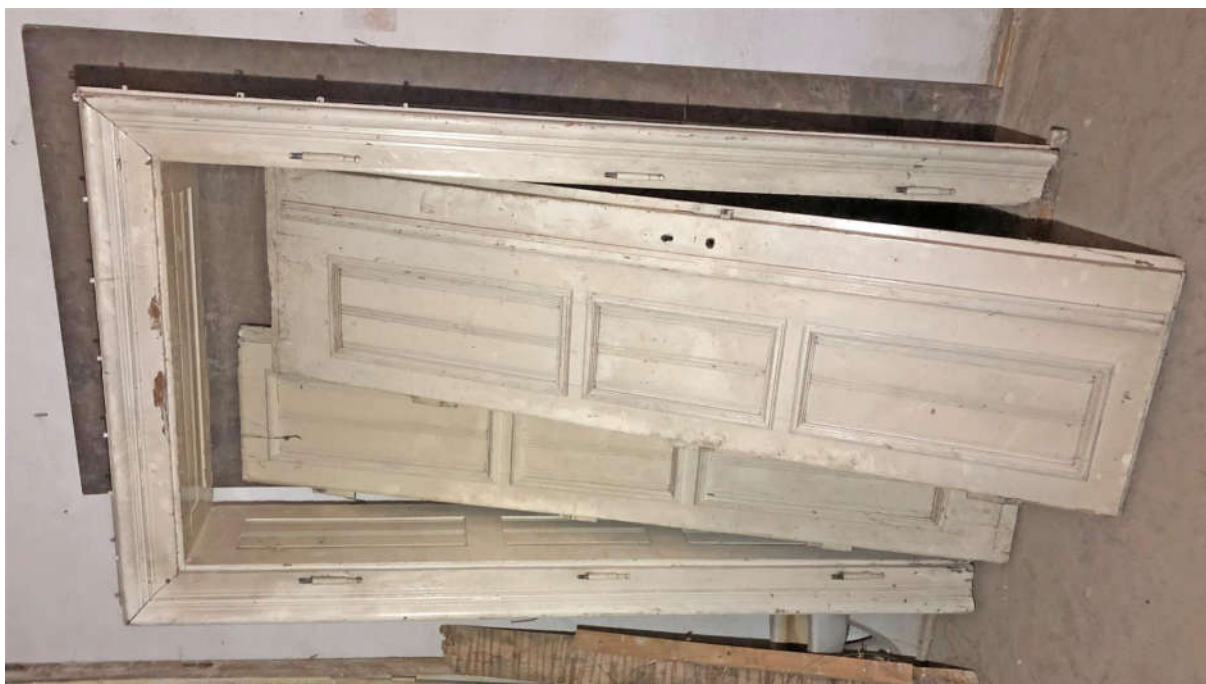
oraz z kratą wykonaną z profili fabrycznych o symetrycznej dekoracji geometrycznej, stylizowaną na wici roślinne o dolnych polach skrzydeł drzwiowych wypełnionych pseudoboniami diamentowymi o obrysie kwadratu oraz prostokąta, osadzona w ościeżnicy z zachowanymi zawiasami typu francuskiego oraz o listwie przymykowej w górnej partii o formie nawiązującej do głowicy kolumny kompozytowej. Skrzydła wejściowe posiadają zachowaną dekorowaną klamkę oraz szyld. Stolarka obecnie zdemonstrowana, fot. nr 59, 60, il. nr XXVIII.

**Fot. nr 59, 60.** Kraków, Plac Kossaka 4, parter, pom. nr 2.1, widoczny zdemontowany zestaw dwuskrzydłowej stolarki drzwiowej (prowadzącej do budynku) o konstrukcji płycinowej, ośmiopolowej, zwieńczonej tympanonami o najdłuższym polu przeszklonym z kratami kwater wykonanymi z profili fabrycznych o symetrycznej dekoracji geometrycznej oraz zachowanymi zawiasami typu francuskiego oraz z sztyldami i klamkami (nr el. zab. I – D1) por il. nr XXVIII. Fot. M.J.Łukacz 2020 r.

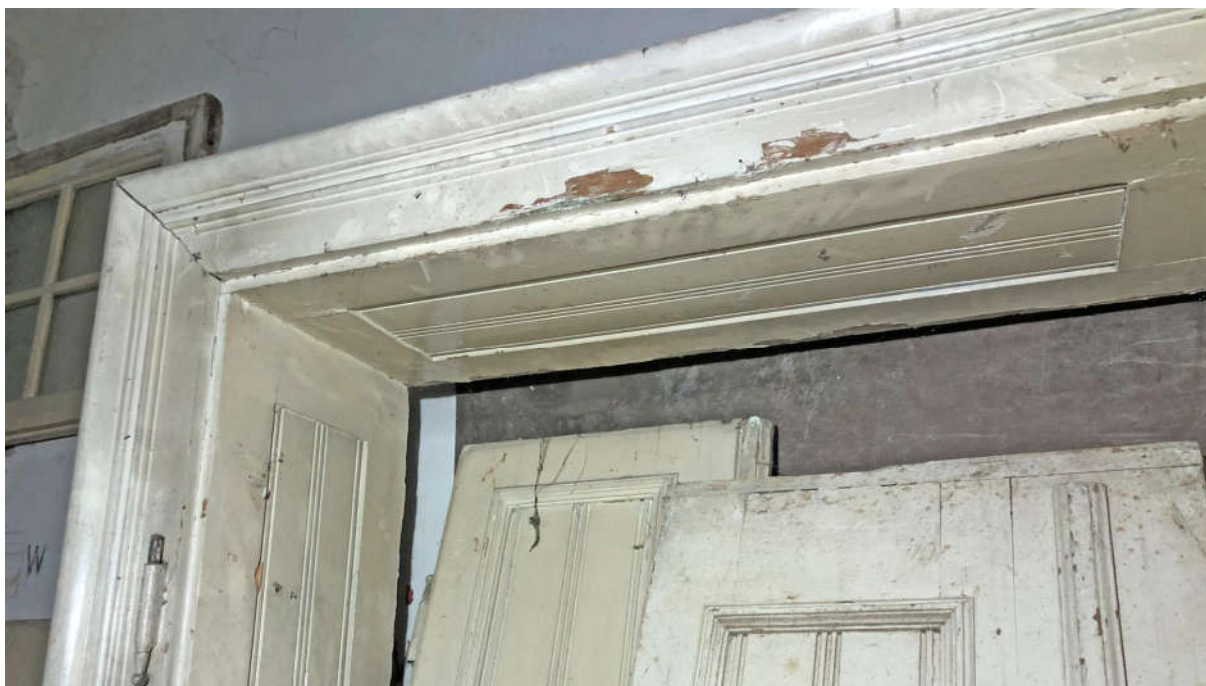
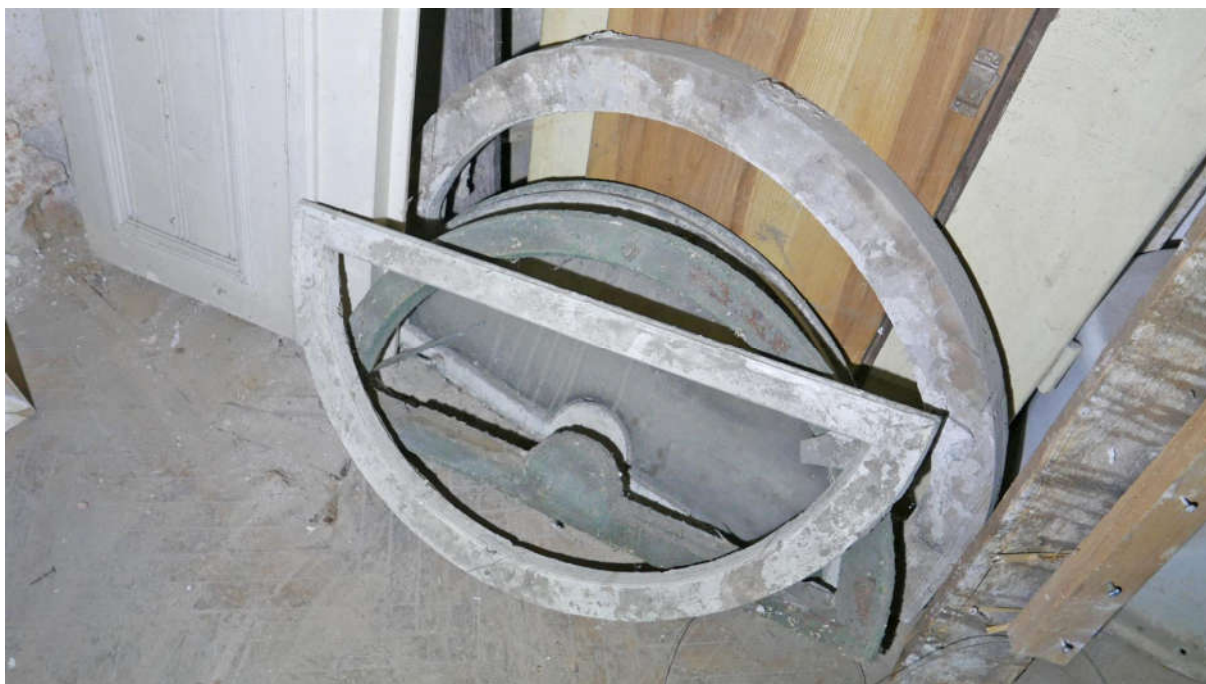
**Fot. nr 61, 62.** Kraków, Plac Kossaka 4, parter, pom. nr 2.1, widoczny zdemontowany zestaw stolarki drzwiowej, dwuskrzydłowej o konstrukcji płycinowej, sześciopolowej wraz z trójpółową płycinową ościeżnicą z profilowanym obramieniem (o podziale pól nawiązującym do układu profili podziałów drewnianej boazerii, por. fot, nr 52) z zachowanymi zawiasami typu francuskiego (nr el. zab. I – D5) Fot. M.J.Łukacz 2020 r.
