## KRAKÓW, PLAC KOSSAKA 4 WILLA KOSSAKÓWKA

DOKUMENTACJA NAUKOWO - HISTORYCZNA  
WALORYZACJA ELEMENTÓW ZABYTEKOWYCH

Kraków 2020

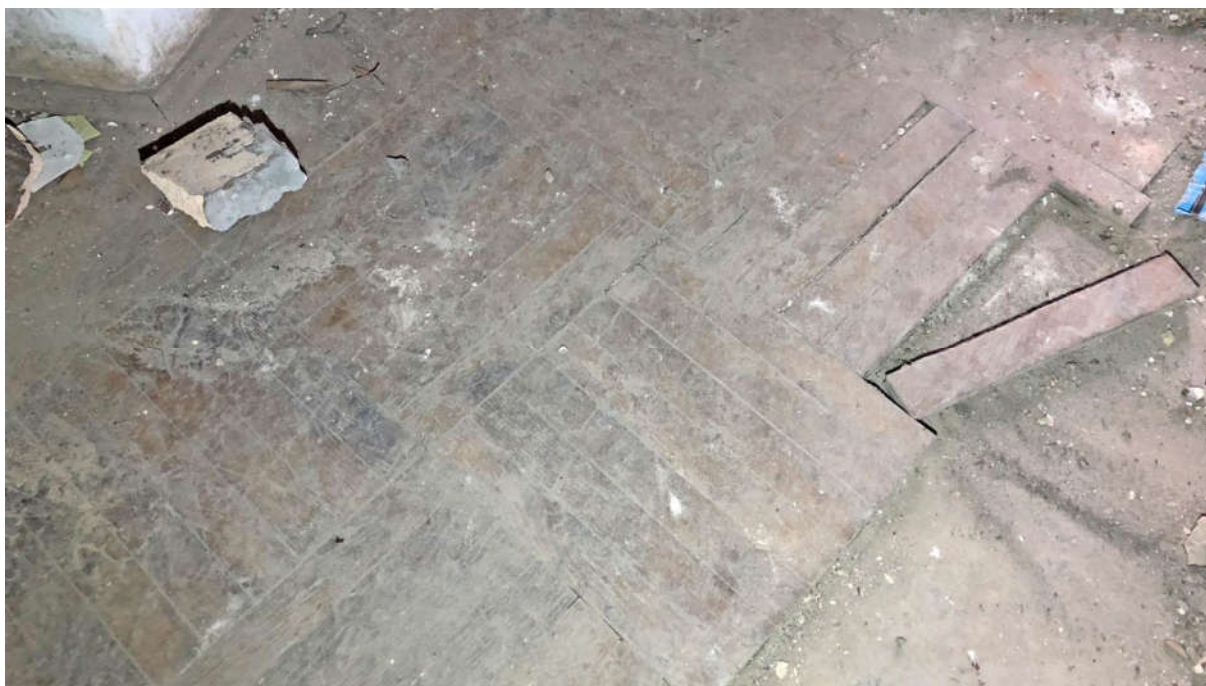
**Fot. nr 73, 74. Kraków, Plac Kossaka 4, parter, pom. nr W.0.4, górą widoczny parkiet złożony z klepek w układzie naprzemianległym, tworzącym romby, dołem w rogu pomieszczenia widoczne zdemonutowane oraz składowane klepki nieistniejących obecnie podłóg. Fot. M.J.Łukacz 2020 r.**

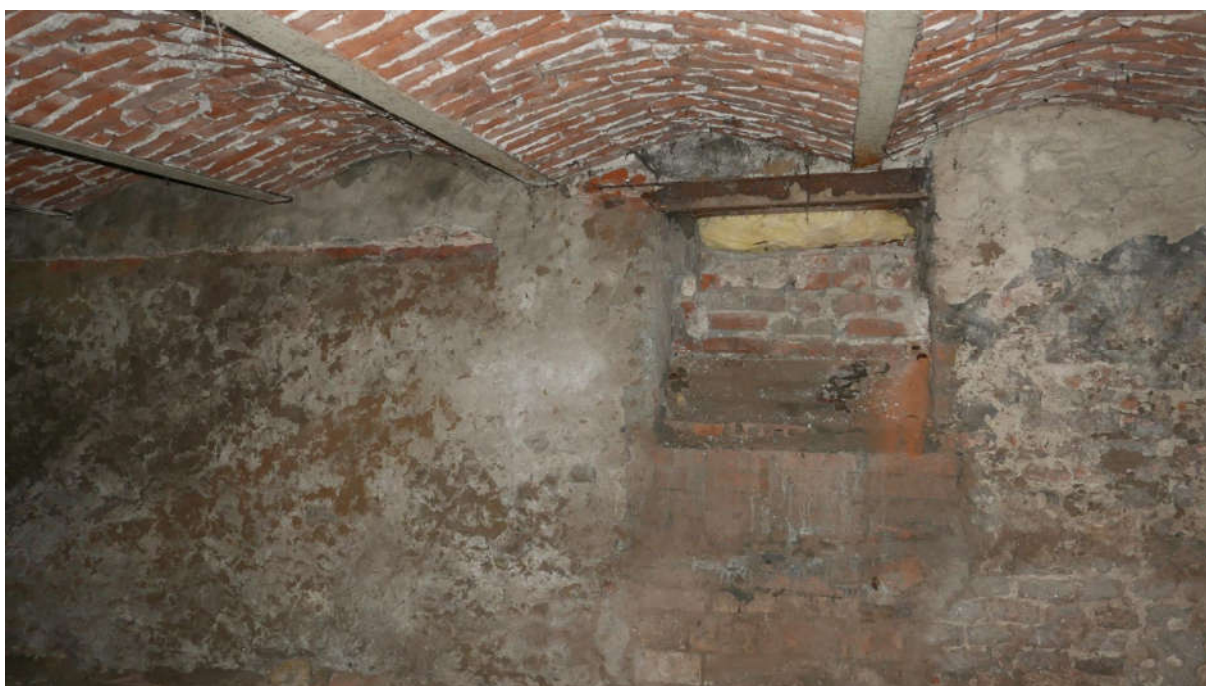
Kossaków uległo znacznemu - niemal całkowitemu - zdewastowaniu i zniszczeniu . W latach 2014 -16 przeprowadzono prace remontowo - konstrukcyjne, wstrzymujące proces pogarszania się statyki budynku i stabilizujące jego konstrukcję, jak też obejmujące wymianę więźby i pokrycia dachu. Nie prowadzono natomiast żadnych prac obejmujących zabytkowe elementy architektonicznego wyposażenia i wystroju obiektu, za wyjątkiem wykonania oszklonej werandy i nieprawidłowej repliki dwu okien. Tynki wraz z dekoracją architektoniczną są zasolone, zawilgocone i spęchowane. Brak części dekoracji architektonicznej elewacji. Oryginalna stolarka okienna jest w bardzo złym stanie, brak jest znacznej części parkietów. Piwnice są silnie zawilgocone i zagrzybione.

**Fot. nr 75, 76. Kraków, Plac Kossaka 4, piwnice, widoczny stan obecny głównej komory piwnicznej, tynki ścian zasolone, zawilgocone oraz zagrzybione, górą ceramiczne sklepienie Klein'a. Fot. M.J.Łukacz 2020 r.**

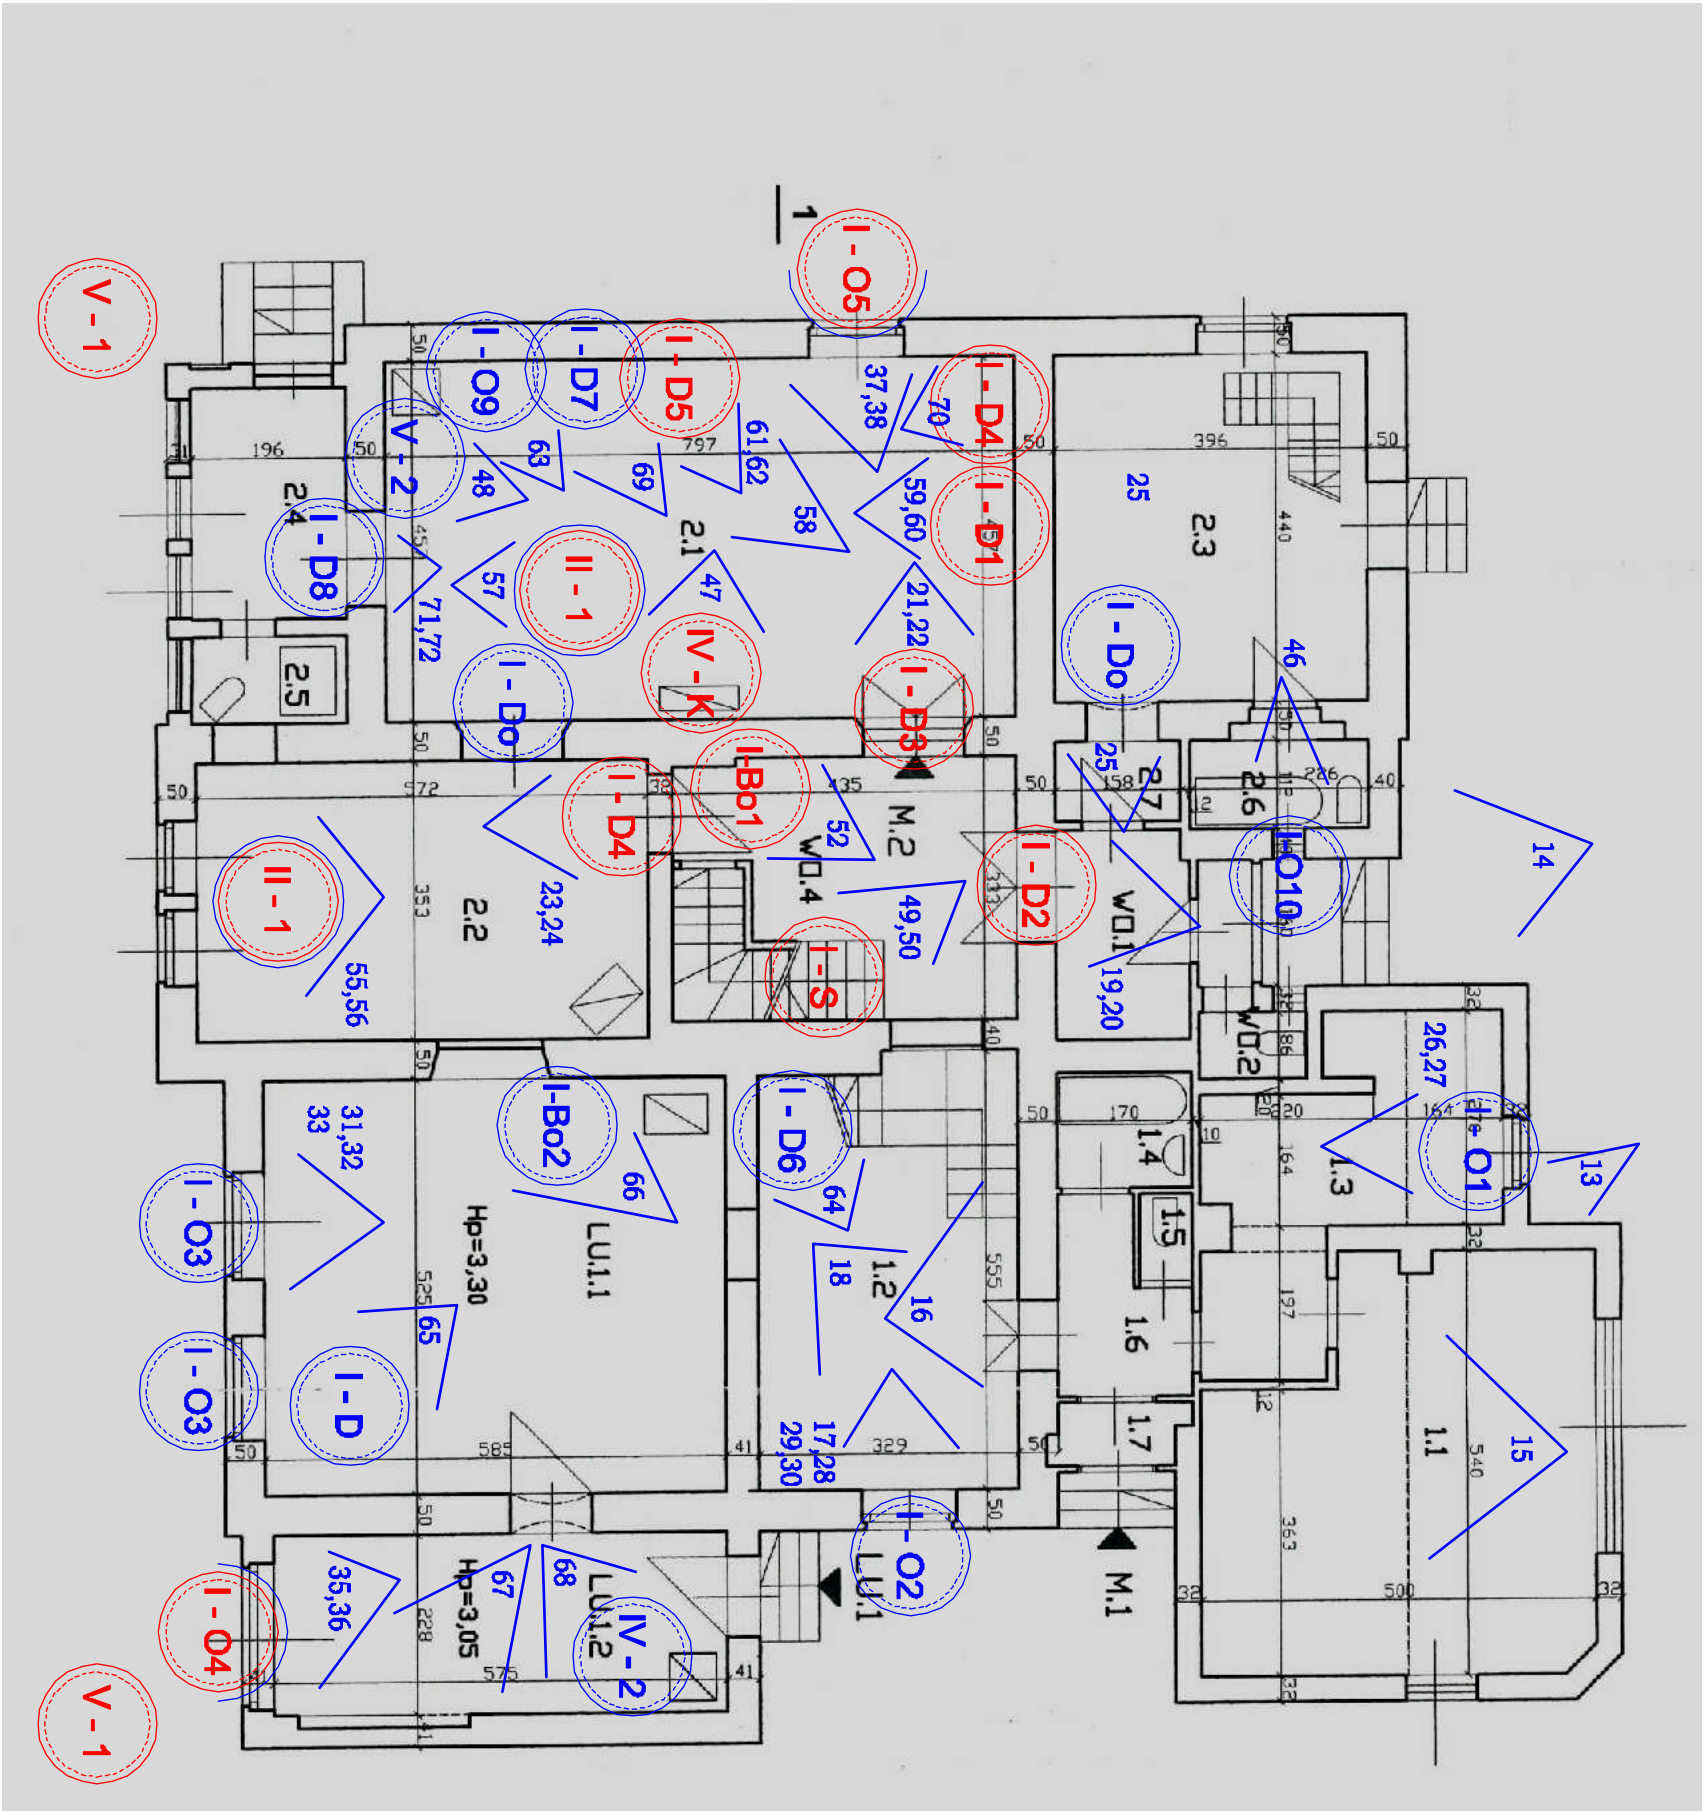
Kraków, Plac Juliusza Kossaka 4

uskok w przebiegu ściany  
wskazujący na rozdzielenie faz budowy  
- do ustalenia w trakcie badań architektonicznych

dawna przestrzeń tarasu (?)

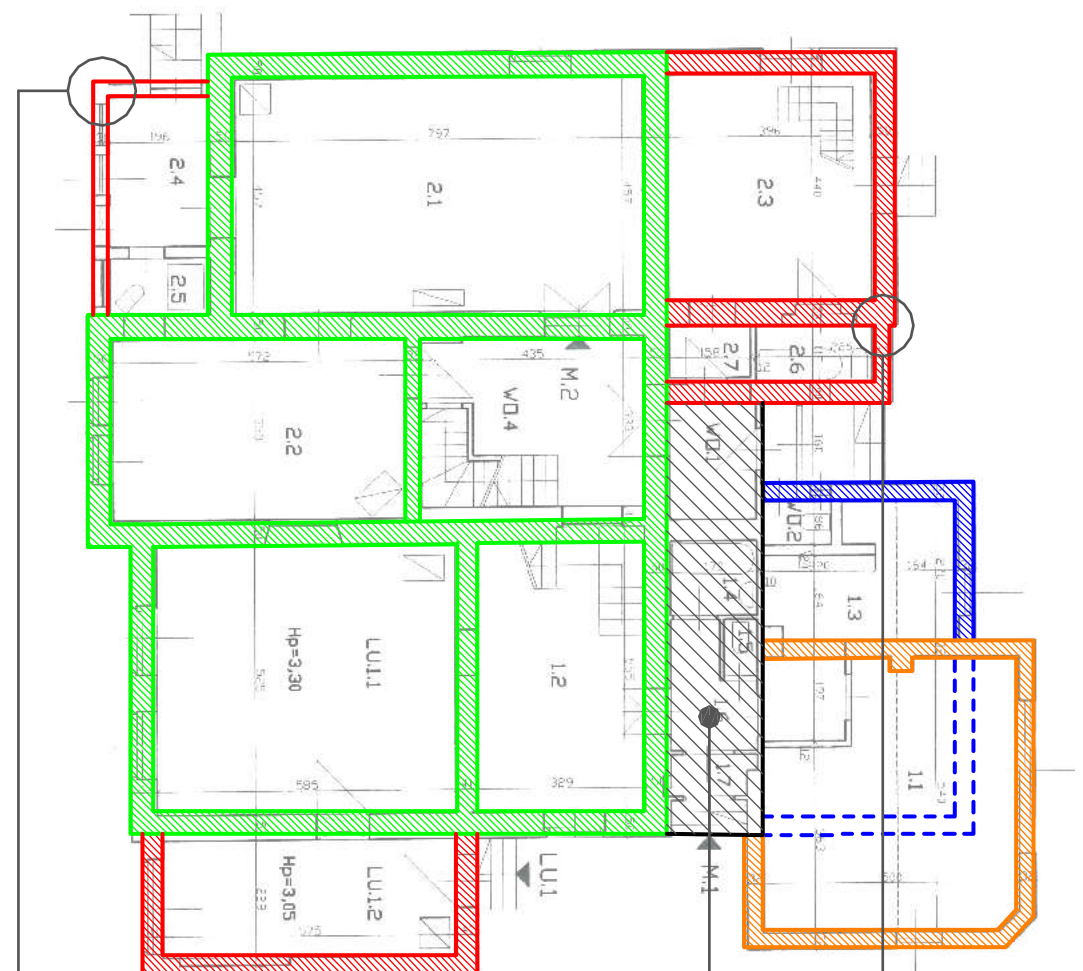
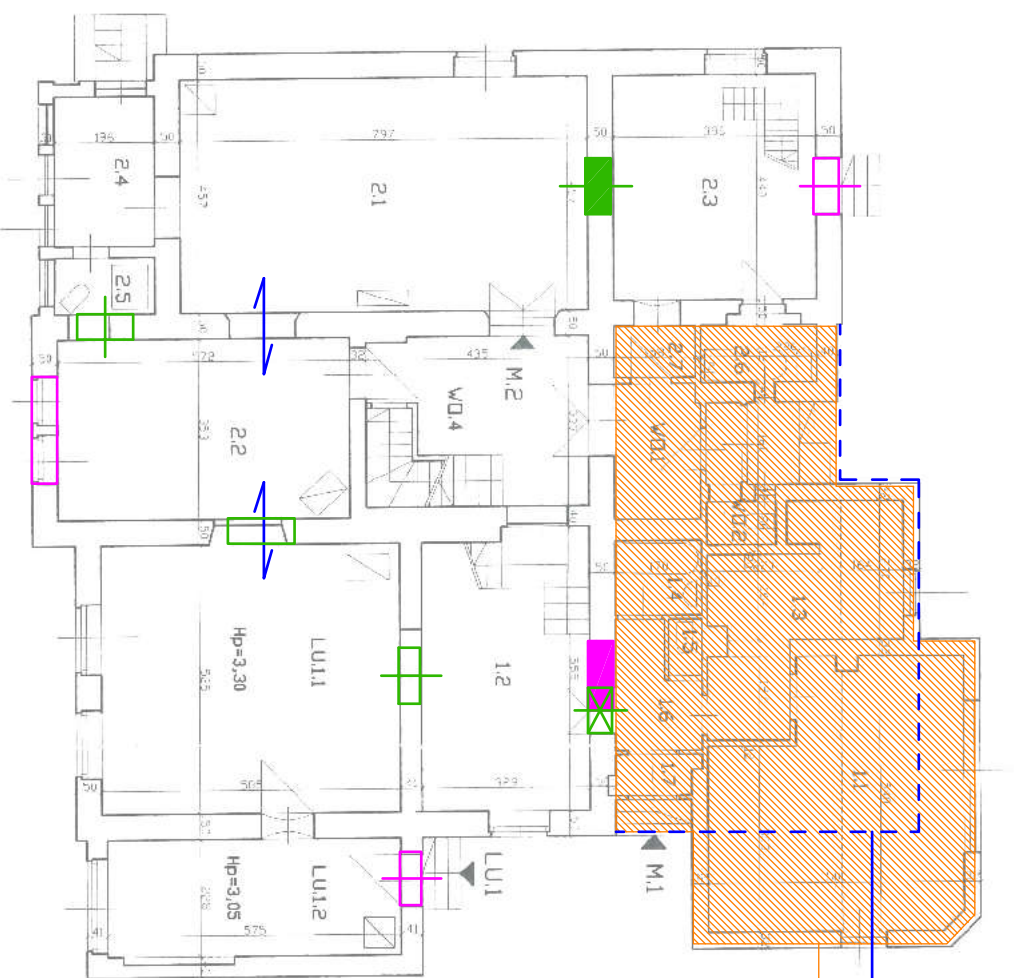
*partia wtórnych dobudówek zalecana do rozbiórki*
-

*proponowana zamiana dawnego otworu okiennego na drzwi*
-

*zalecane usunięcie zamurówki otworu drzwiowego*

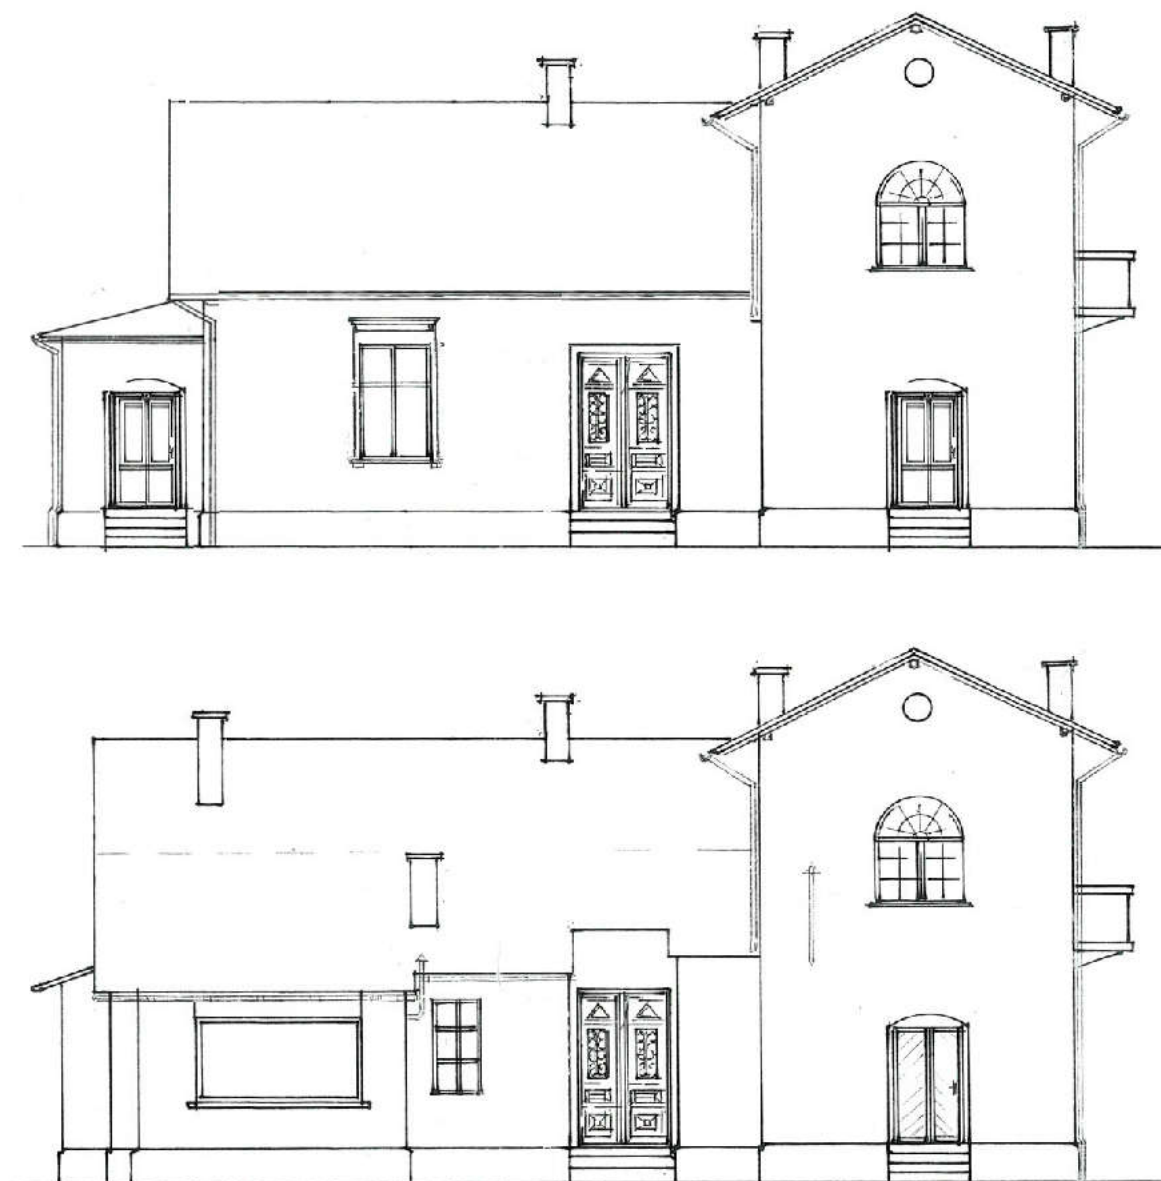
**Kraków, Plac Juliusza Kossaka 4** ELEWACJA PÓŁNOCNA-WNIOSKI DO PROJEKTU

Górą : Propozycja odtworzenia elewacji wg danych archiwalnych

Dołem : Inwentaryzacja wg Przedsiębiorstwo Projektowania i Realizacji Inwestycji "OPUS II" Sp. z o.o.

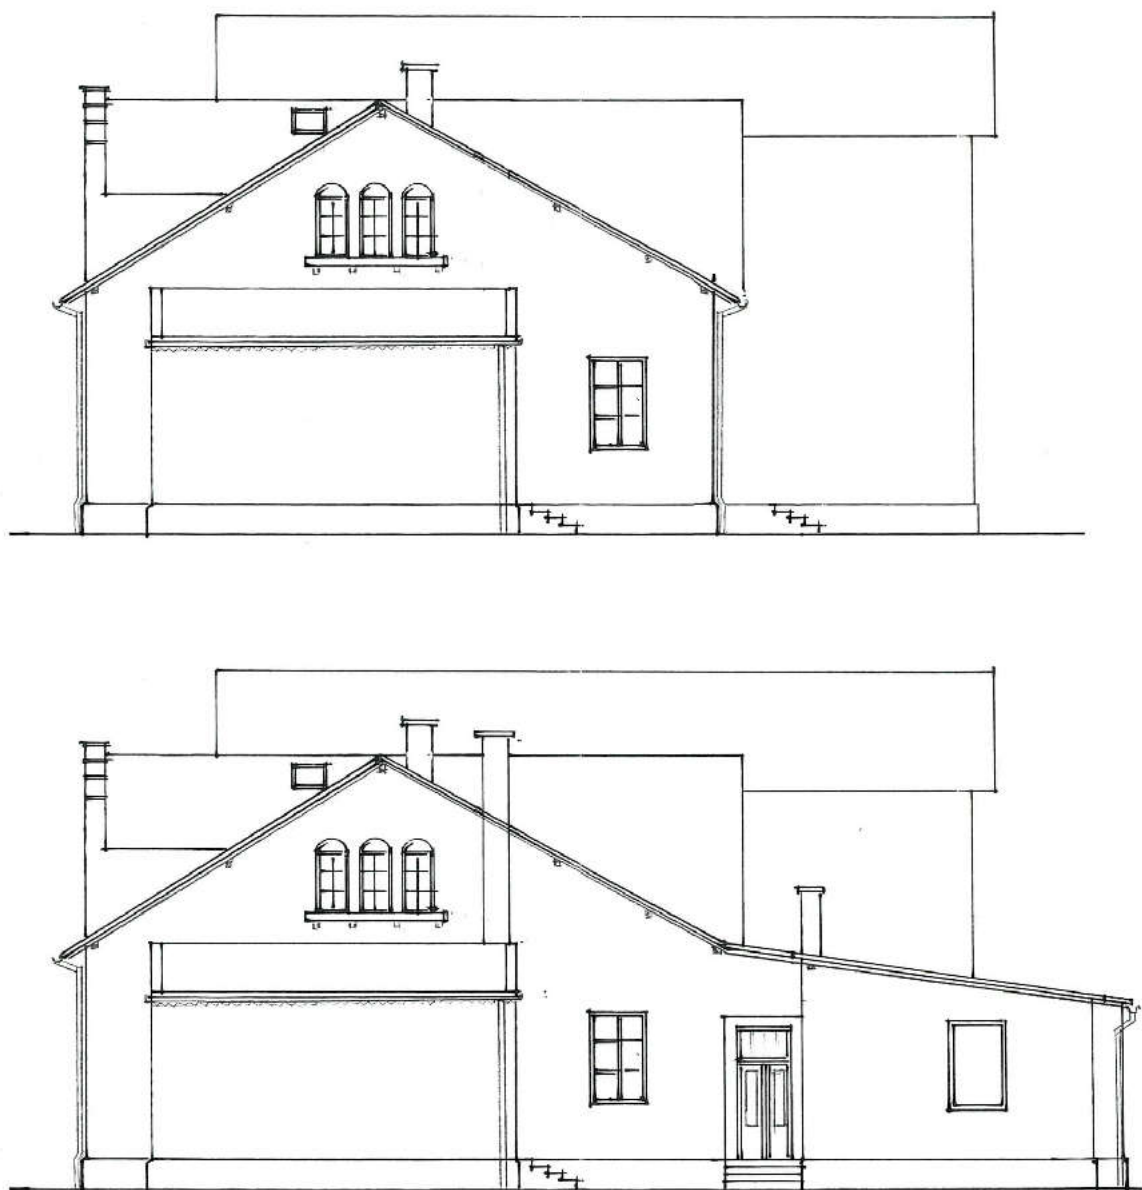
**Kraków, Plac Juliusza Kossaka 4** ELEWACJA WSCHODNIA-WNIOSKI DO PROJEKTU

Góra : Propozycja odtworzenia elewacji wg danych archiwalnych
