„Przebudowa, rozbudowa, nadbudowa i remont budynku willi „Kossakówka” wraz ze zmianą sposobu użytkowania na Muzeum Sztuki Współczesnej w Krakowie MOCAK wraz z budową dźwigu osobowego, miejsc parkingowych oraz wewnętrznej instalacji wentylacji mechanicznej wraz z klimatyzacją i instalacją ciepła technologicznego oraz rozbudową i przebudową wewnętrznych instalacji: wodociągowej, kanalizacyjnej, c.o., elektrycznej i teletechnicznej przy Placu Juliusza Kossaka 4 w Krakowie”

Projekt architektoniczno- budowlany

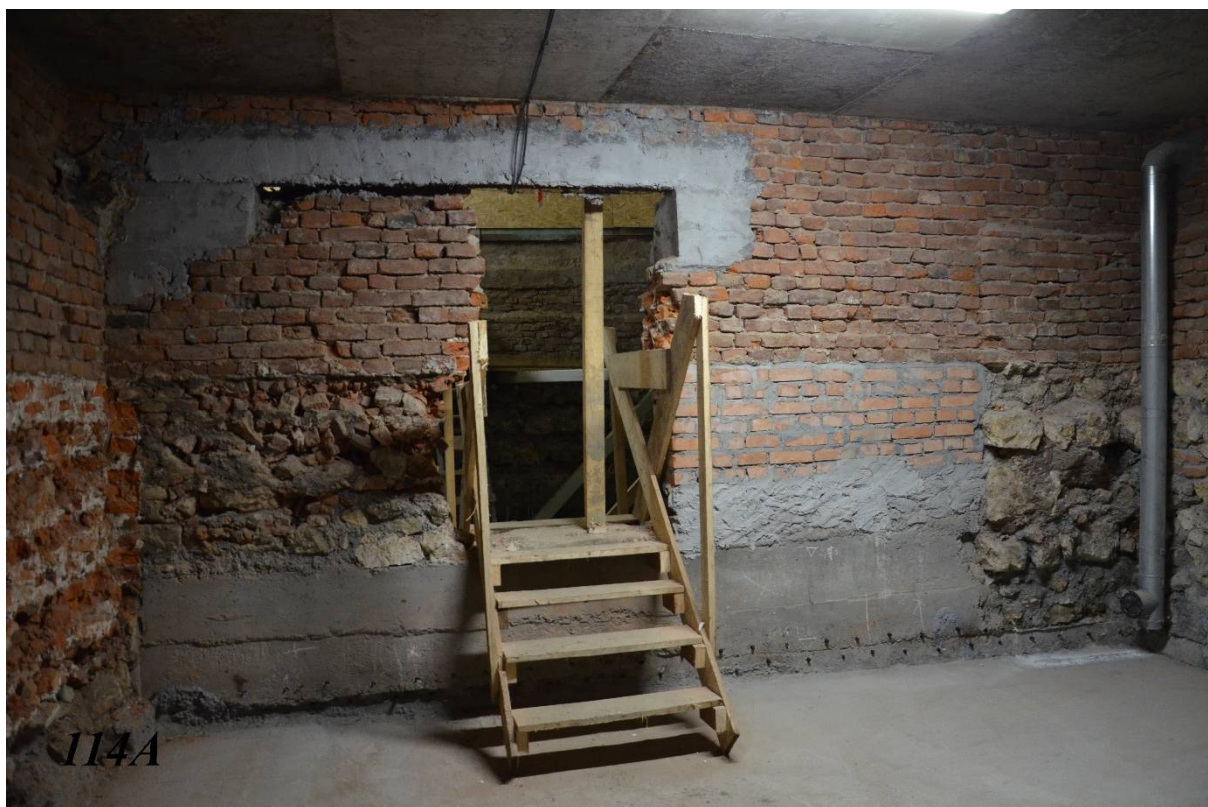
Część podziemna po wykonaniu podbić fundamentów

Budynek jest obiektem wolnostojącym o zróżnicowanej bryle. Jego rzut zbliżony jest w obrysie zbliżony do kwadratu o wym. 18,7 x 18,4 m, bryła składa się z 3 prostopadłościennych brył nakrytych dachami 2-spadowymi oraz dobudówek przykrych dachem pulpitowym. Budynek jest częściowo podpiwniczony oraz posiada 2 kondygnacje nadziemne parter i poddasze. Konstrukcję nośną o układzie mieszanym stanowią ściany murowane z cegły pełnej. Fundamenty obiektu zostały wykonane, jako kamienno ceglane. Strop nad piwnicą zostały wykonane jako stropy odcinkowy oraz częściowo jako Kleina, stropy nadziemne zostały wykonane, jako stropy belkowe drewniane oraz (stalowo drewniane). W czasach ostatniego remontu część stropów zostały usunięte bądź zastąpione stropami żelbetowymi. Budynek na przestrzeni lat ulegał licznym przebudowom. Zgodnie z dokumentacją archiwalną obiekt pełni funkcję mieszkalno-usługową. Chaotyczny podział obiektu na niezależne lokale użytkowe zaburzył pierwotny układ funkcjonalny budynku. Od 2015 r. prowadzono prace remontowe mające na celu odnowienie budynku oraz przywrócenie jego pierwotnego układu funkcjonalnego. Na przełomie 2019r. doszło do zmiany właściciela. W 2020 roku zostały wykonane roboty budowlane powiązane z podbiciem części fundamentów obiektu. W 2022 roku wykonano podbicie fundamentów pod niepodpiwniczoną częścią

budynku oraz wykonano wzmocnienia ścian. W wyniku wykonanych podbić fundamentów powstała nowa kubatura podziemna.

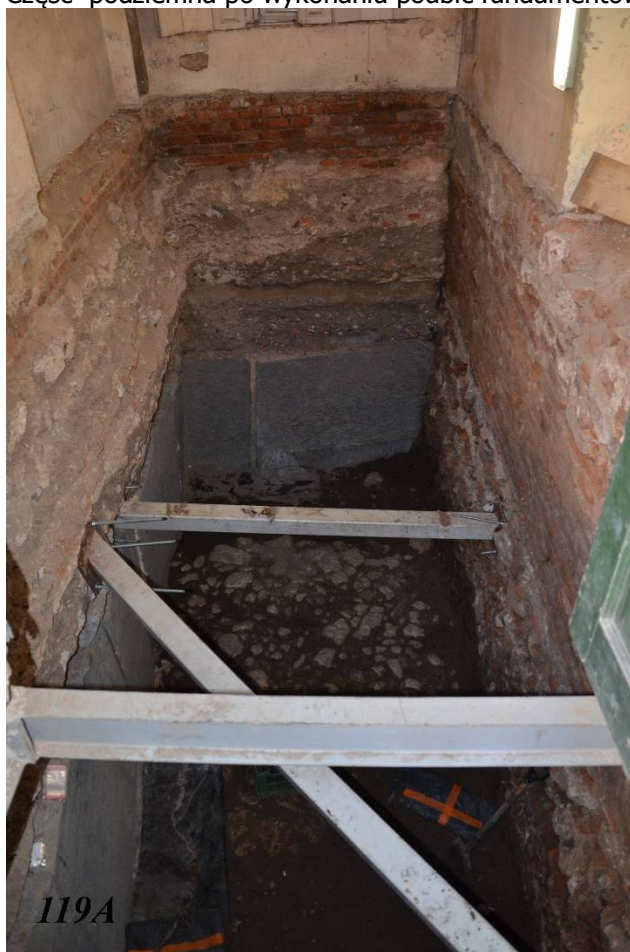
Odkryty bruk średniowieczny w części podziemnej

Remont konserwatorski bruku w piwnicach pomieszczenie nr -1.12 – fragment brukowanej z wapienia drogi odkrytej podczas prac budowlanych związanych z podbiciem fundamentów. Prace należy wykonać zgodnie z „Program prac konserwatorskich przy fragmencie bruku w zabytkowej Willi „Kossakówka” w Krakowie przy pl. Kossaka 4 - opr. mgr Dorota Narowska-Avonza, – kwiecień 2022 r.”; Pozwolenie wydane przez Małopolskiego Wojewódzkiego Konserwatora Zabytków nr ZN.I.5142.361.2022 z dn. 29.06.2022 r.

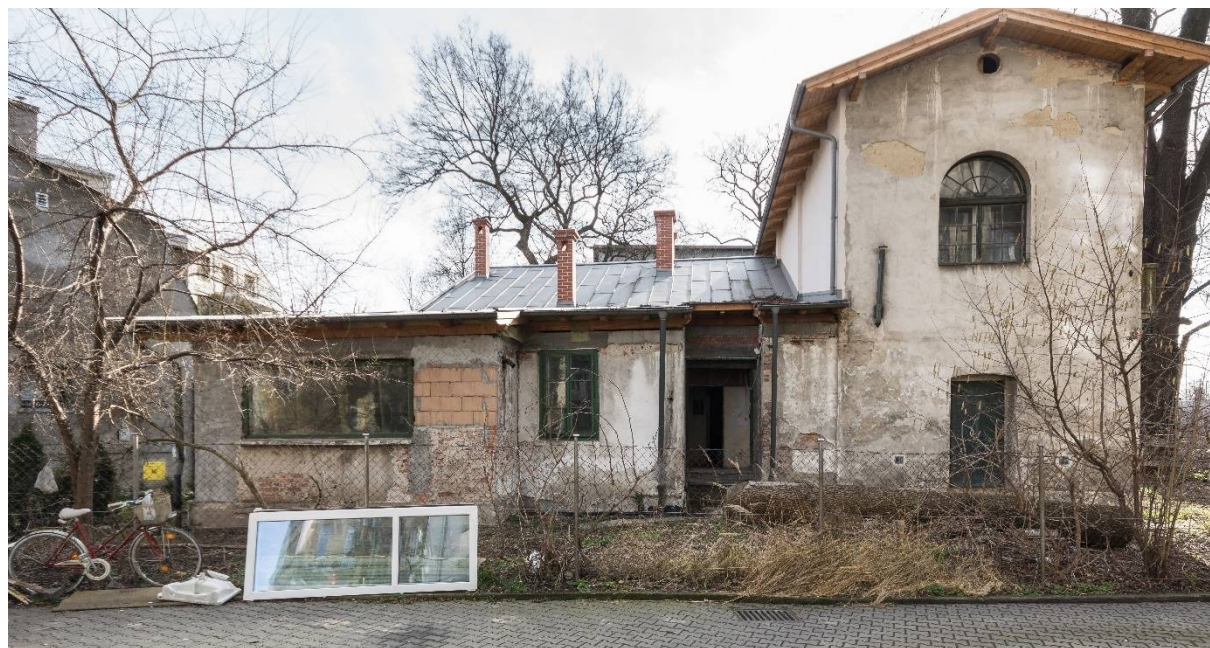
Stan istniejący

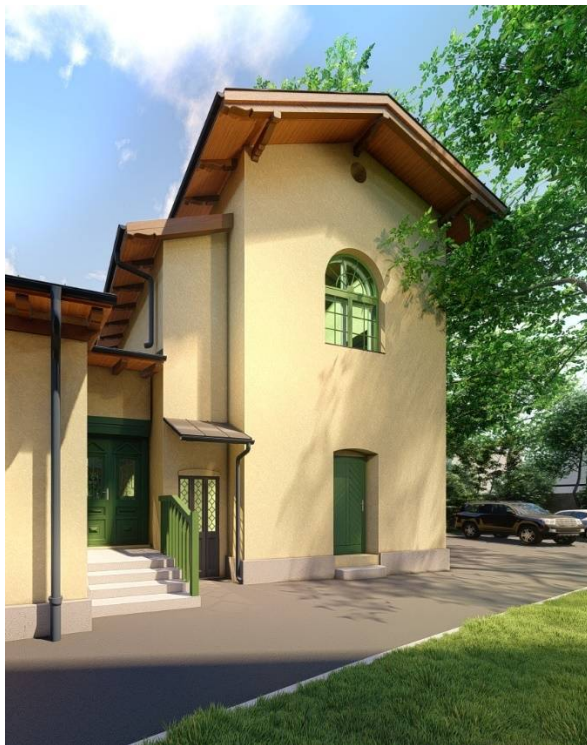
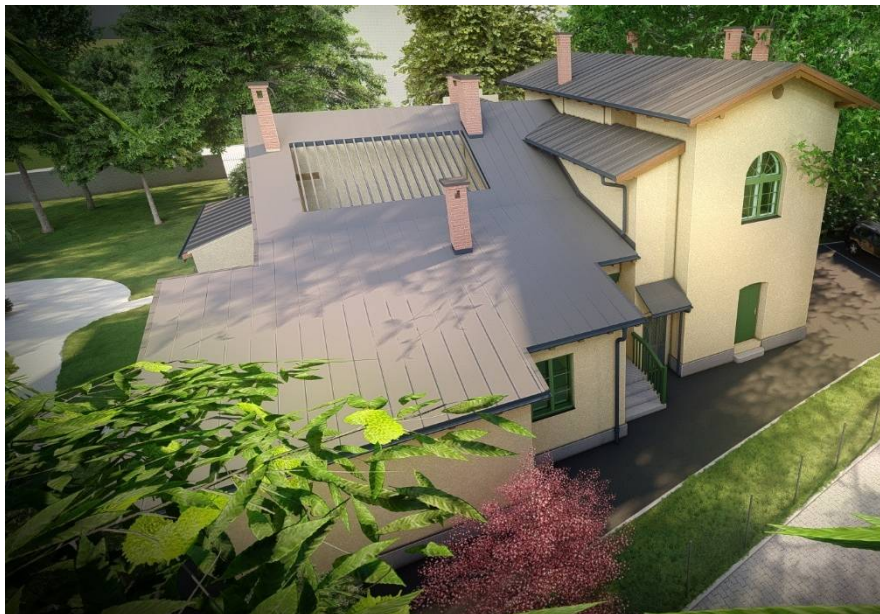
Szyb windy zlokalizowany został w obrysie istniejącej powierzchni zabudowy, w miejscu parterowej przybudówki od strony północnej, przy wejściu głównym do budynku. Na parterze szyb windy wpisuje się w istniejącą przybudówkę. Na poziomie poddasza nadbudowa szybu i spocznika windy nad pomieszczeniami parteru. Forma szybu windy wraz ze spocznikiem została wpisana w bryłę budynku, przykrycie dach jednospadowy, spadek dachu 34%, tak jak istniejący kąt nachylenia dachu.

Wysokość szybu windowego do kalenicy - poziom 211,32 m n.p.m., projektowana wysokość okapu poziom 210,57 m n.p.m.

Projekt
